**RELATÓRIO TRIMESTRAL
PERÍODO: AGOSTO A OUTUBRO DE 2024**

BARRAGEM FORQUILHA III

**OBRAS DE DESCARACTERIZAÇÃO DE BARRAGENS
ALTEADAS PELO MÉTODO DE MONTANTE**

**COMPLEXO PARAPEBA – OURO PRETO / MG
PROCESSO SEI 2090.01.0001310/2022-09**

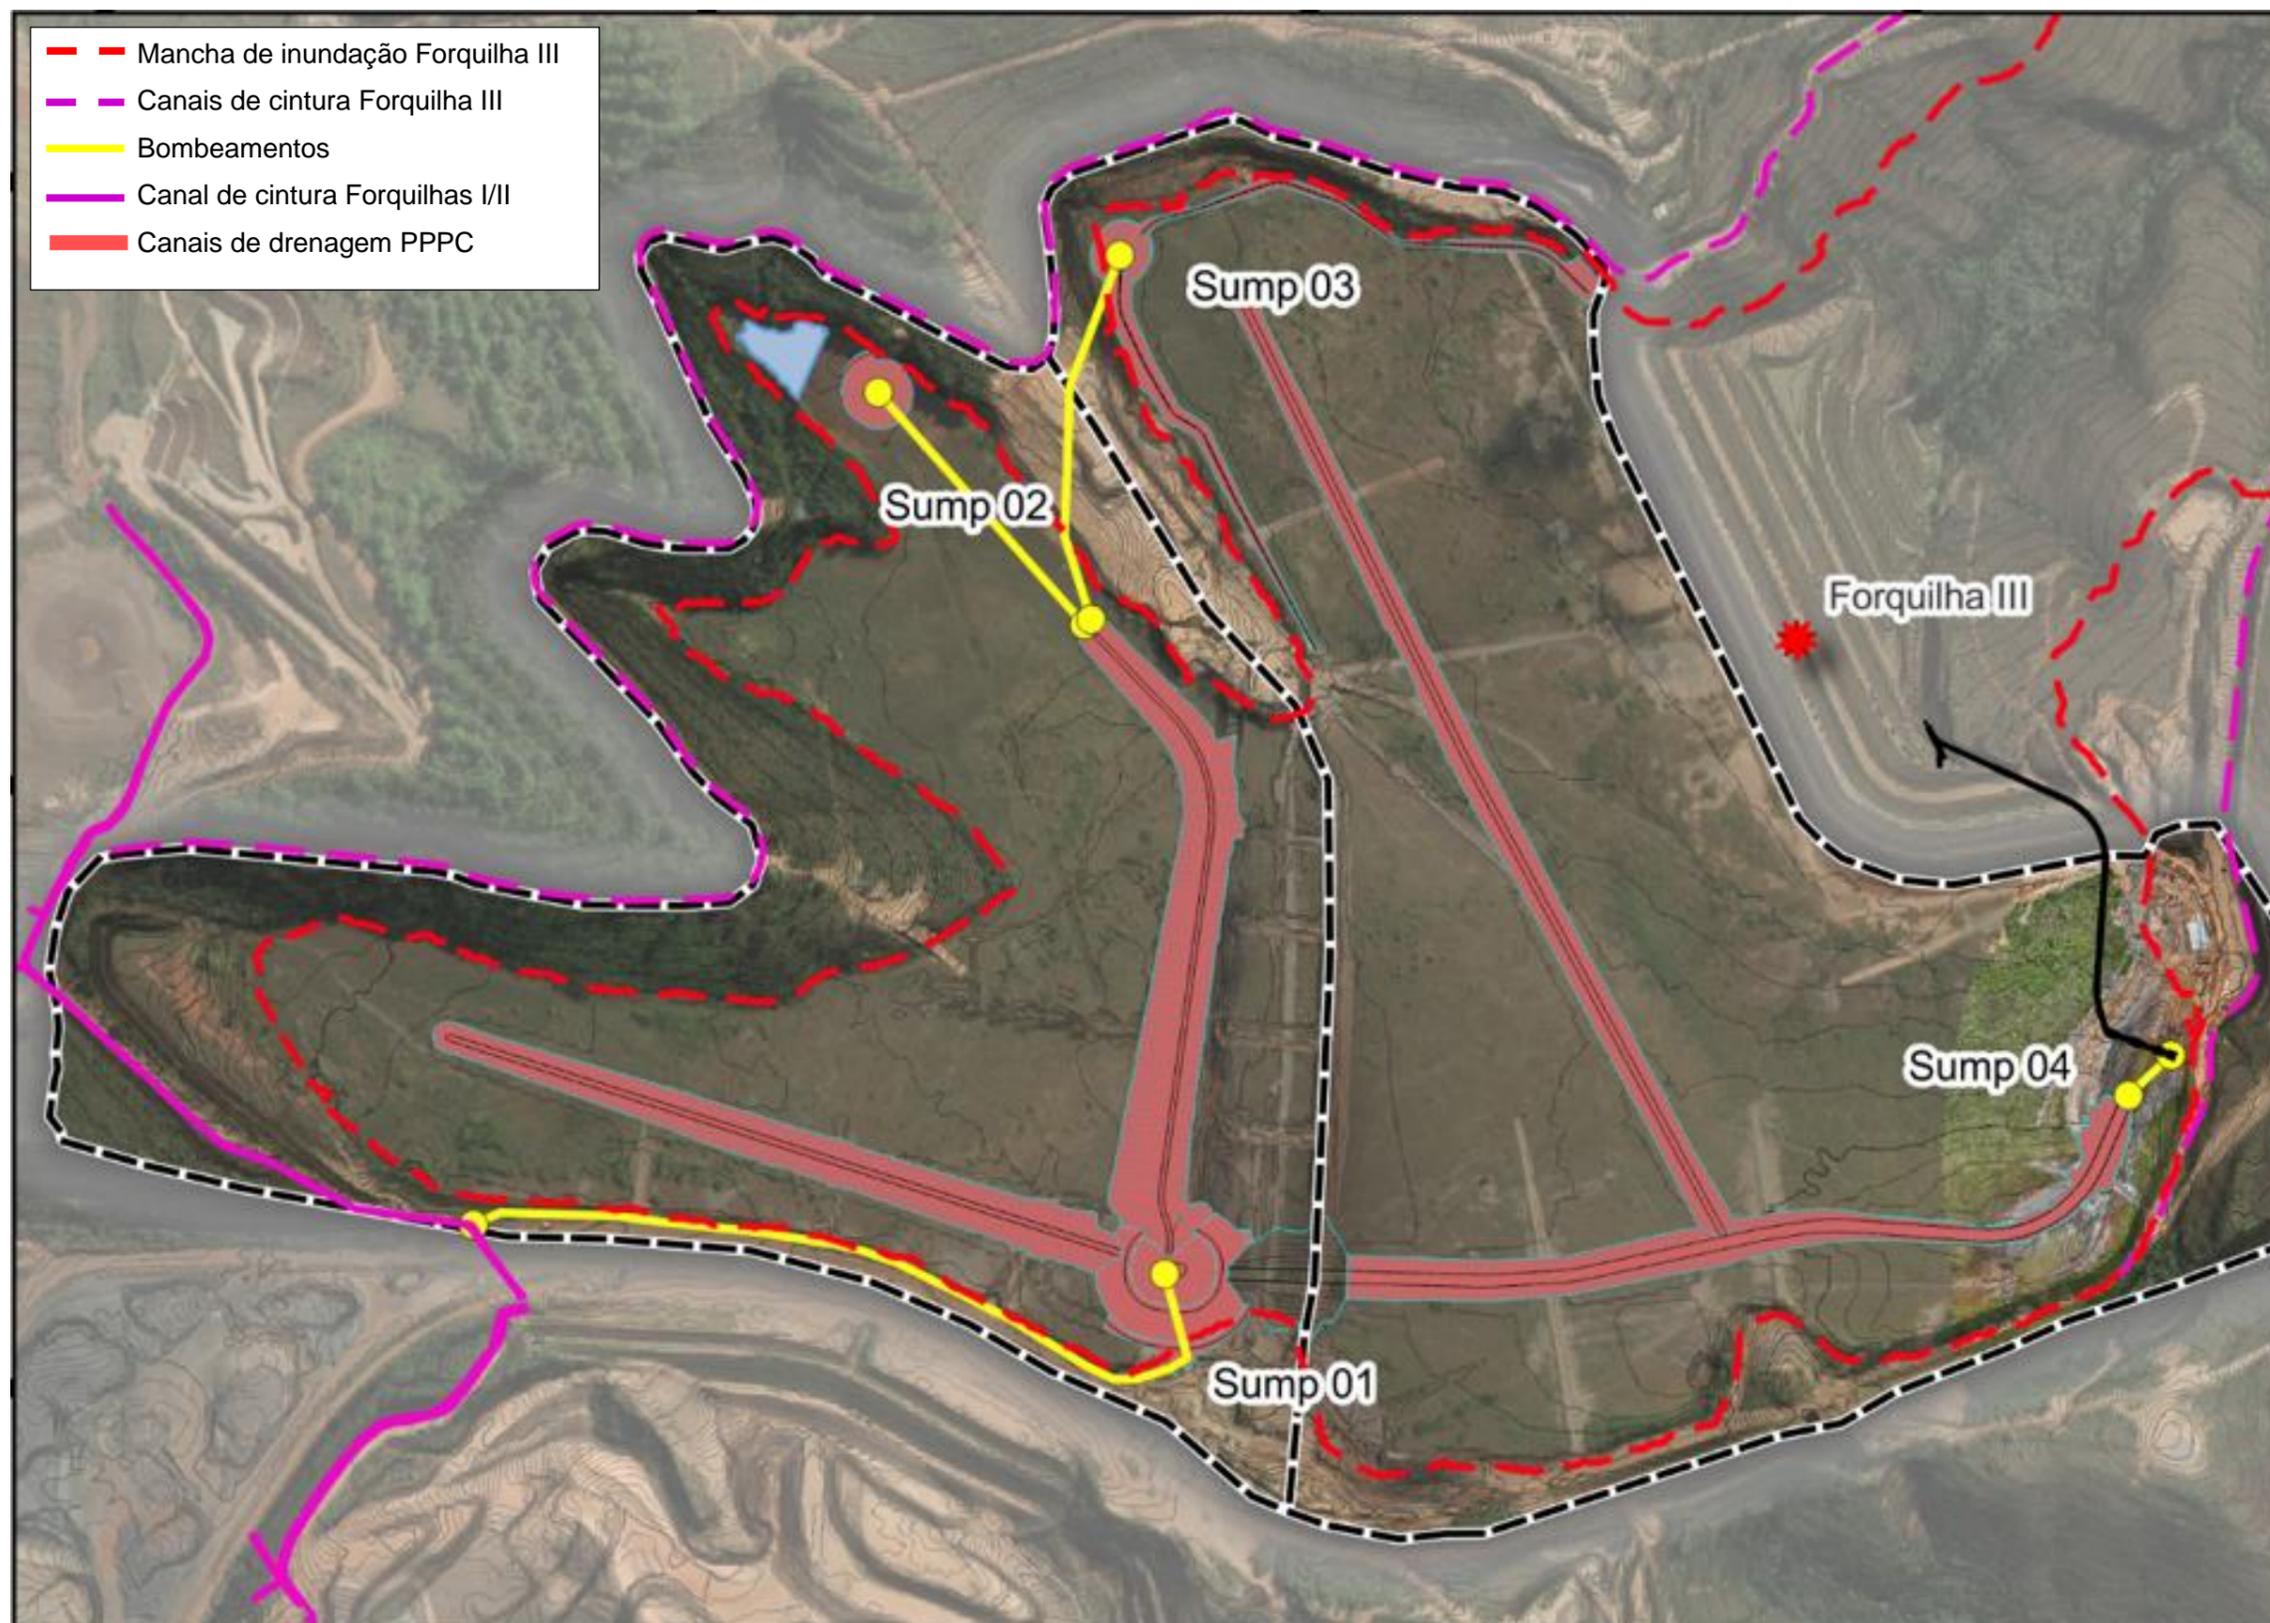
Figura 48 - Canais de cintura de Forquilha III.

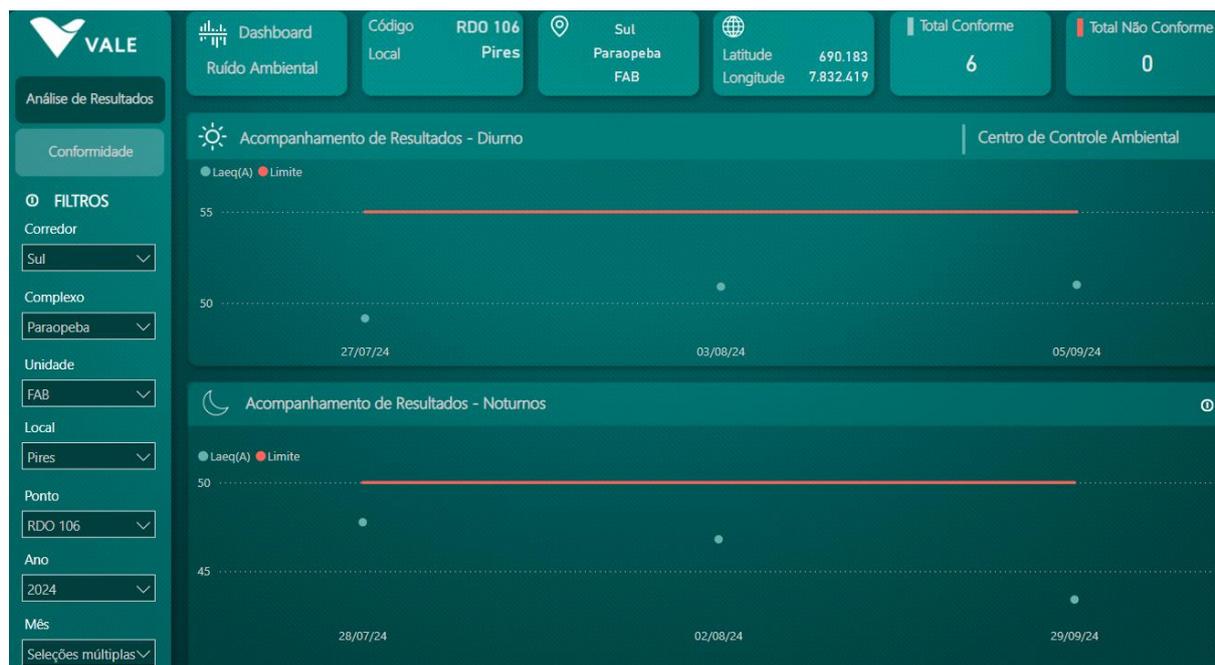
Os resultados das medições manuais de ruído efetuadas no período são apresentados na Figura 50 e na Figura 51. Observa-se que não houve inconformidades nos levantamentos realizados no período de julho a setembro de 2024. Até o momento de fechamento deste relatório não haviam sido disponibilizados e consolidados os dados do mês de outubro. Dessa forma, os referidos dados serão apresentados no próximo relatório trimestral.

Figura 50 - Ponto de monitoramento RDO 106, análise diurno e noturno (Fonte: Vale, 2024)

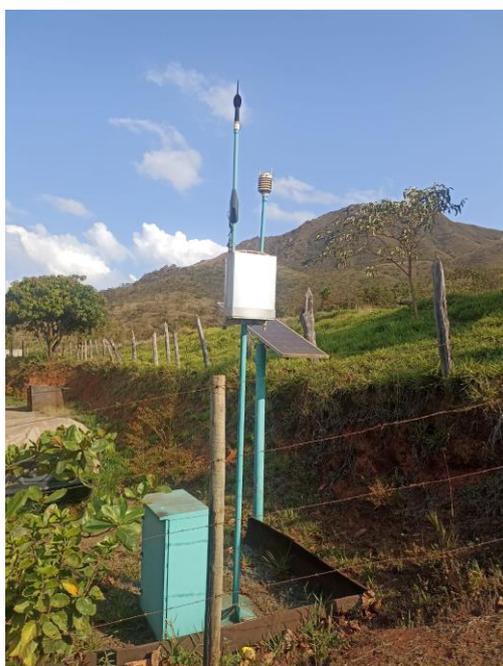
De todo modo, conforme apresentado nas Seções Técnicas, a Vale realiza o monitoramento contínuo de ruído para controles internos de seus processos, com frequência 24 h/dia nos mesmos pontos mencionados anteriormente. A Vale reforça a informação de que os dados dos monitoramentos realizados nas estações automáticas são apresentados nas sessões técnicas tendo em vista ser monitoramento não inserido no processo de licenciamento supracitado. A Vale reforça ainda que as estações automáticas não foram validadas pelo órgão ambiental, sendo mantidas as medições manuais para atendimento às condicionantes. Na Figura 52 e na Figura 53 a seguir são apresentadas as estações de monitoramentos de ruído.

Figura 52 - Estação de Monitoramento de Ruído de Pires. Vale, 2023.

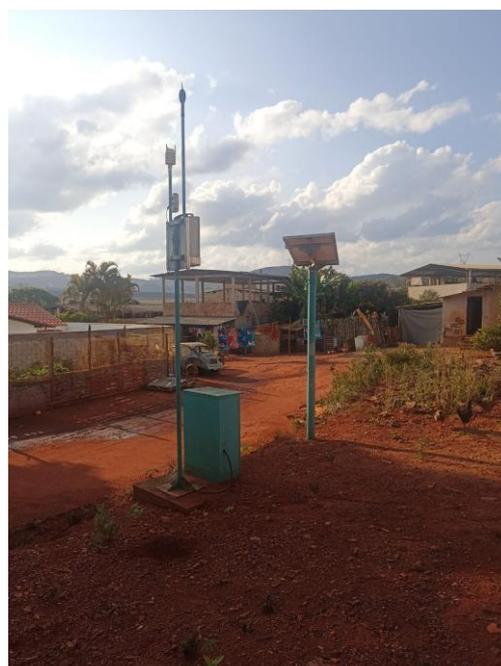
Figura 53 - Estação de Monitoramento de Ruído de Mota. Vale, 2023.

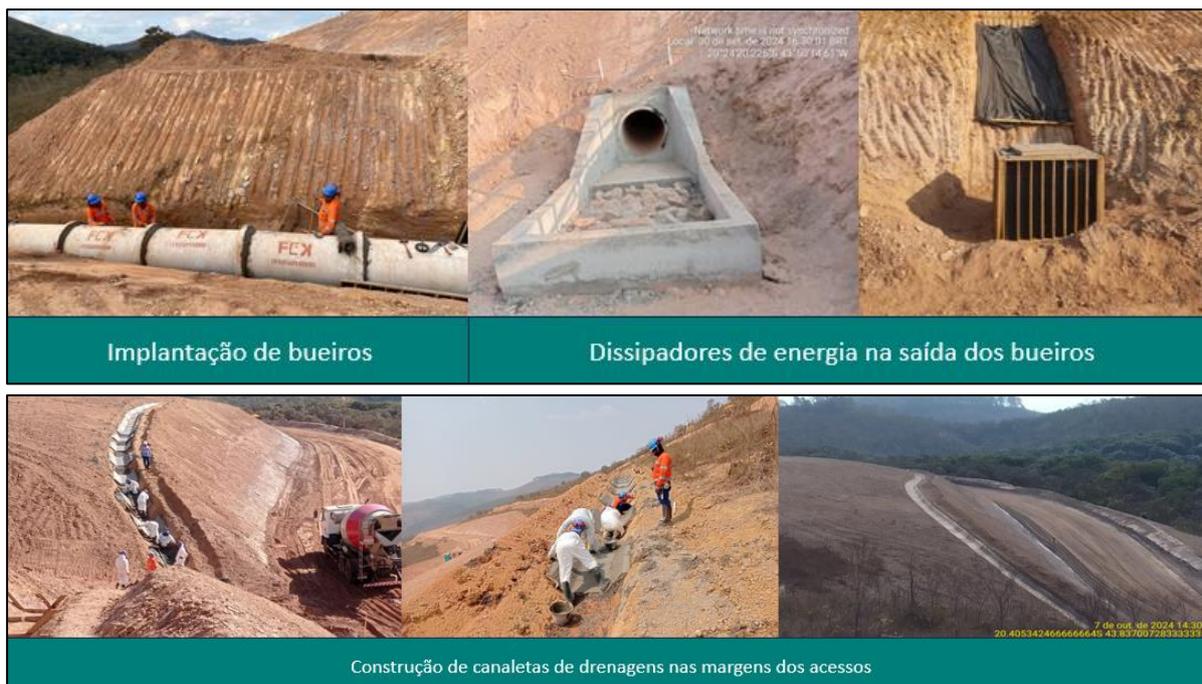
Figura 54 - Construção de bueiros e de canaletas de drenagem nas margens do acesso operacional da ombreira esquerda de Forquilha III. Fonte: Vale, 2024.

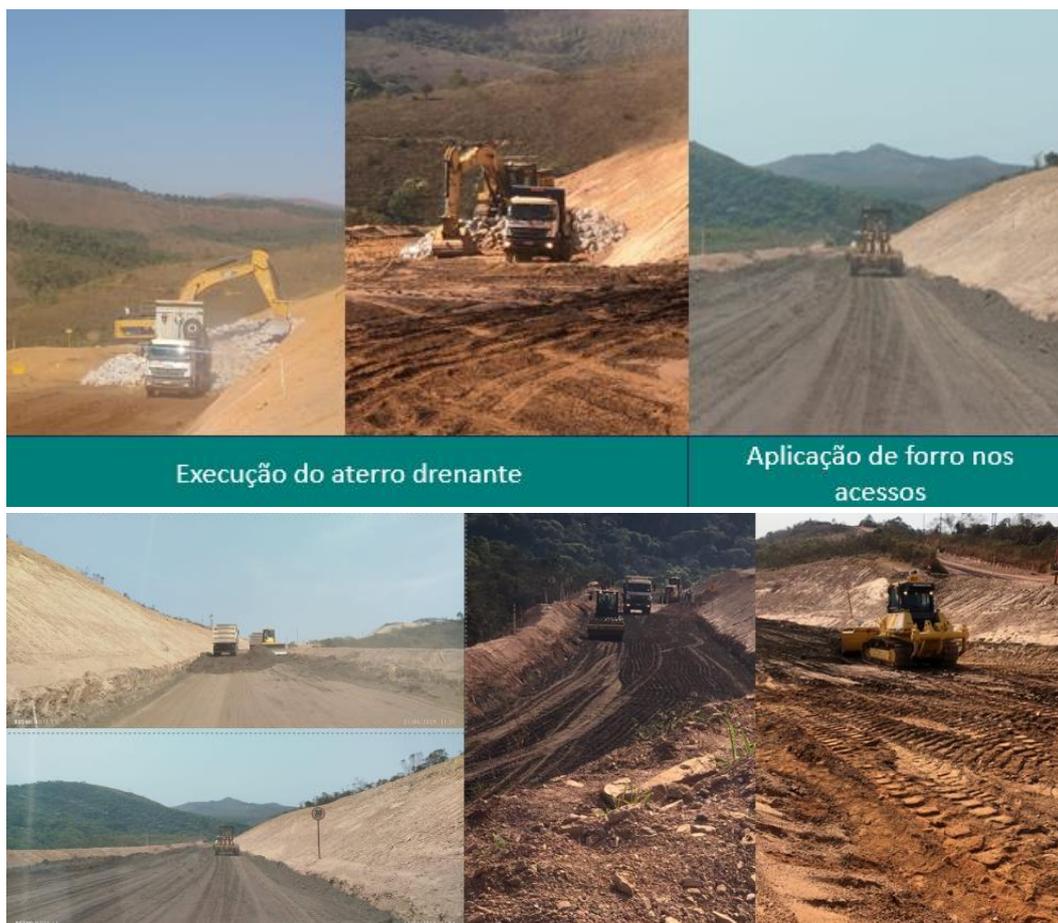
Figura 55 - Execução do aterro drenante e aplicação de forro no acesso operacional da ombreira esquerda de Forquilha III. Fonte: Vale, 2024.

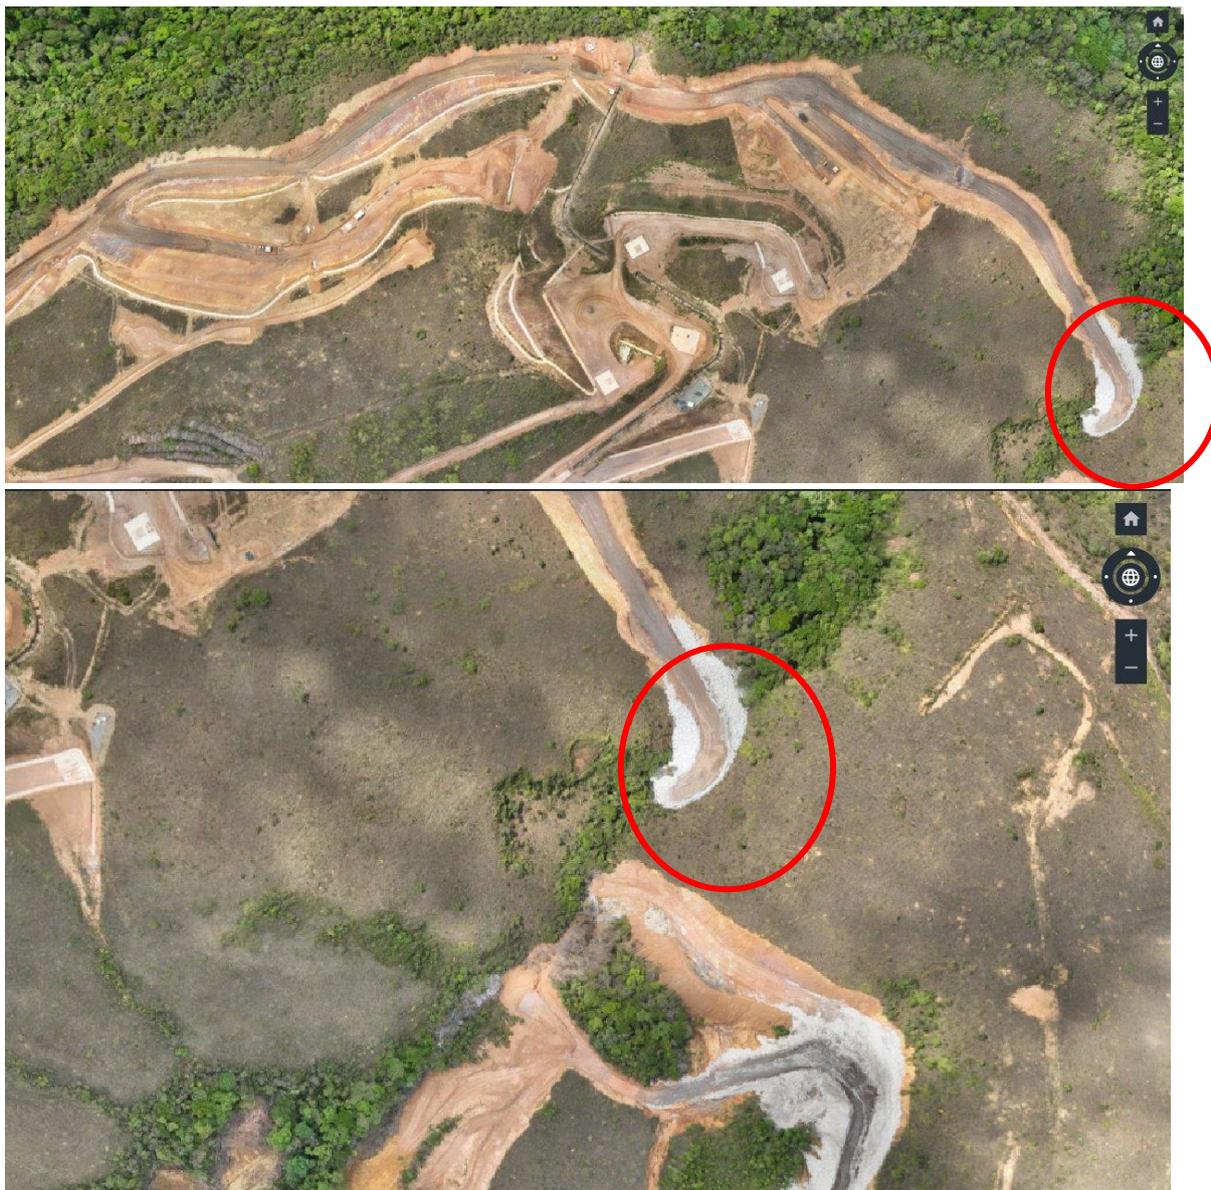
Figura 56 e Figura 57 - Execução do aterro drenante a jusante da barragem de Forquilha III.
Fonte: Vale, 2024.

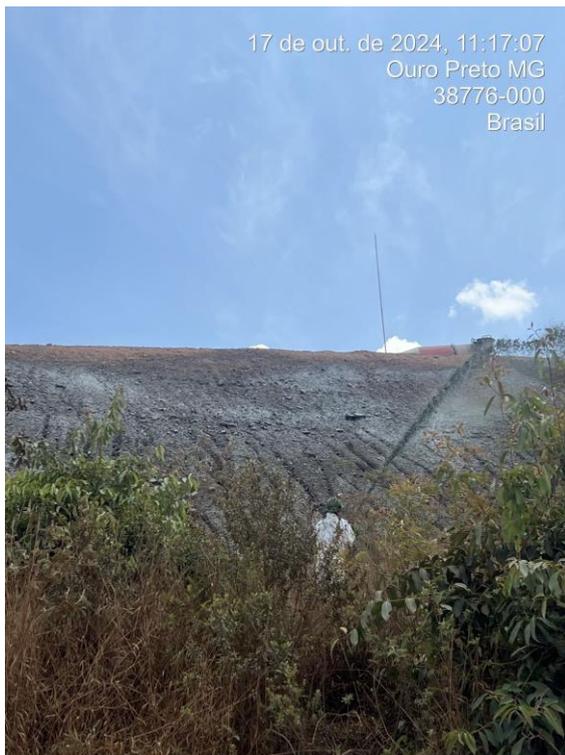
Figura 58 e Figura 59 - Revegetação dos taludes no acesso operacional da ombreira esquerda de Forquilha III. Fonte: Vale, 2024.

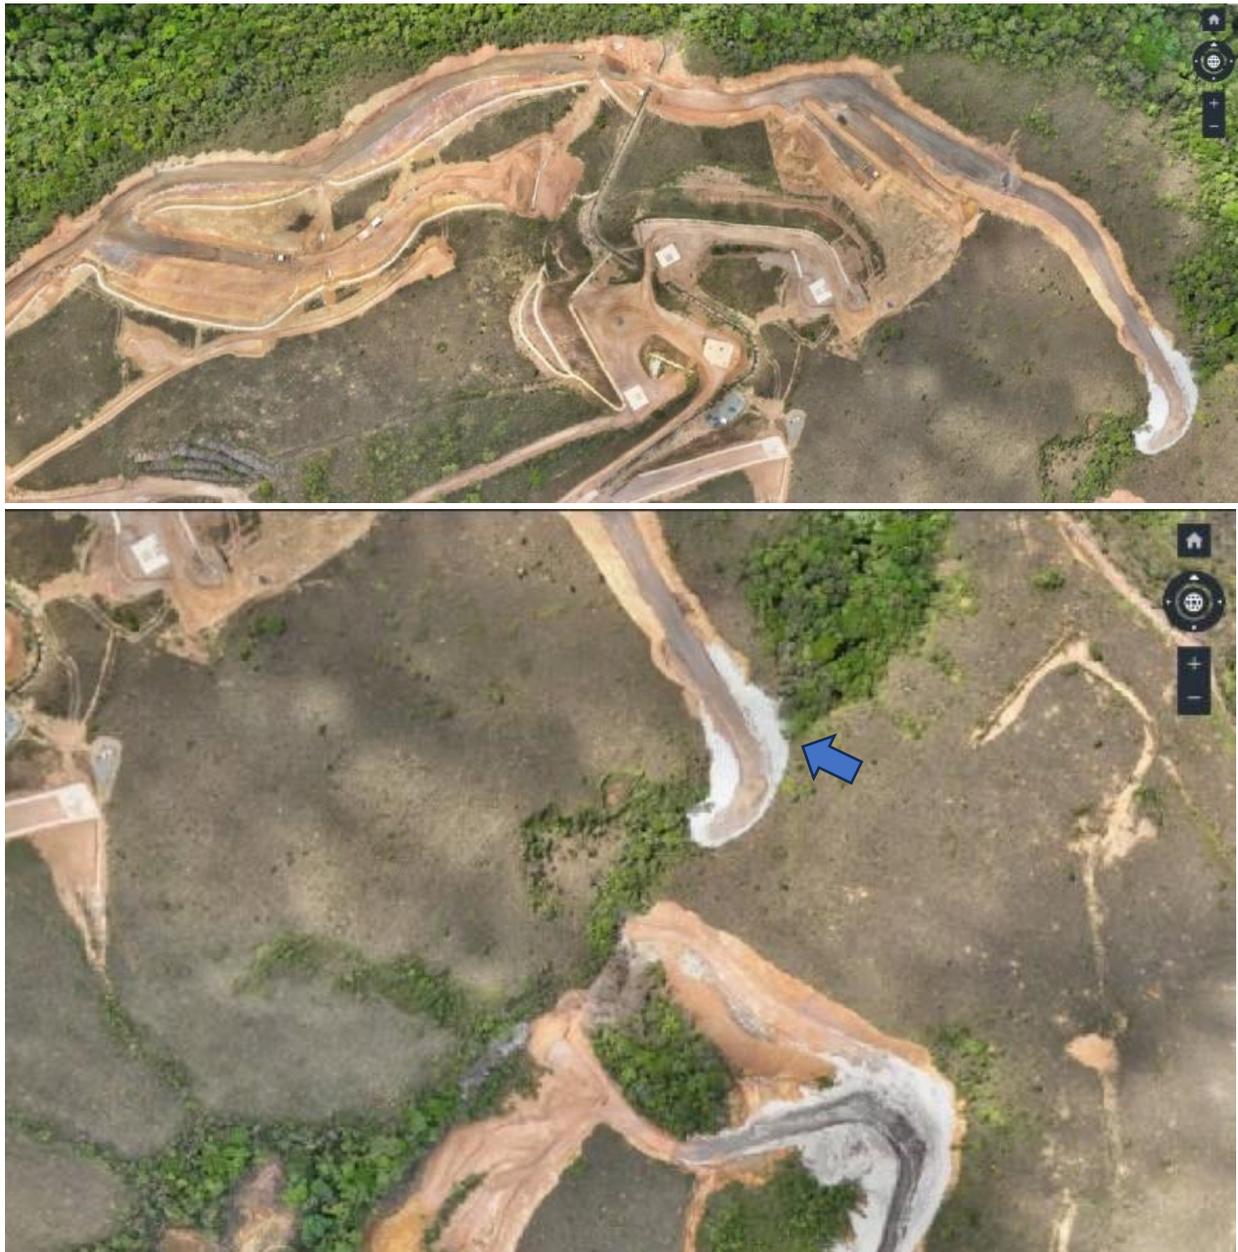
Figura 60 e Figura 61 - Medidas de controle implantadas para a manutenção do fluxo do corpo hídrico a jusante da barragem. Fonte: Vale, 2024.

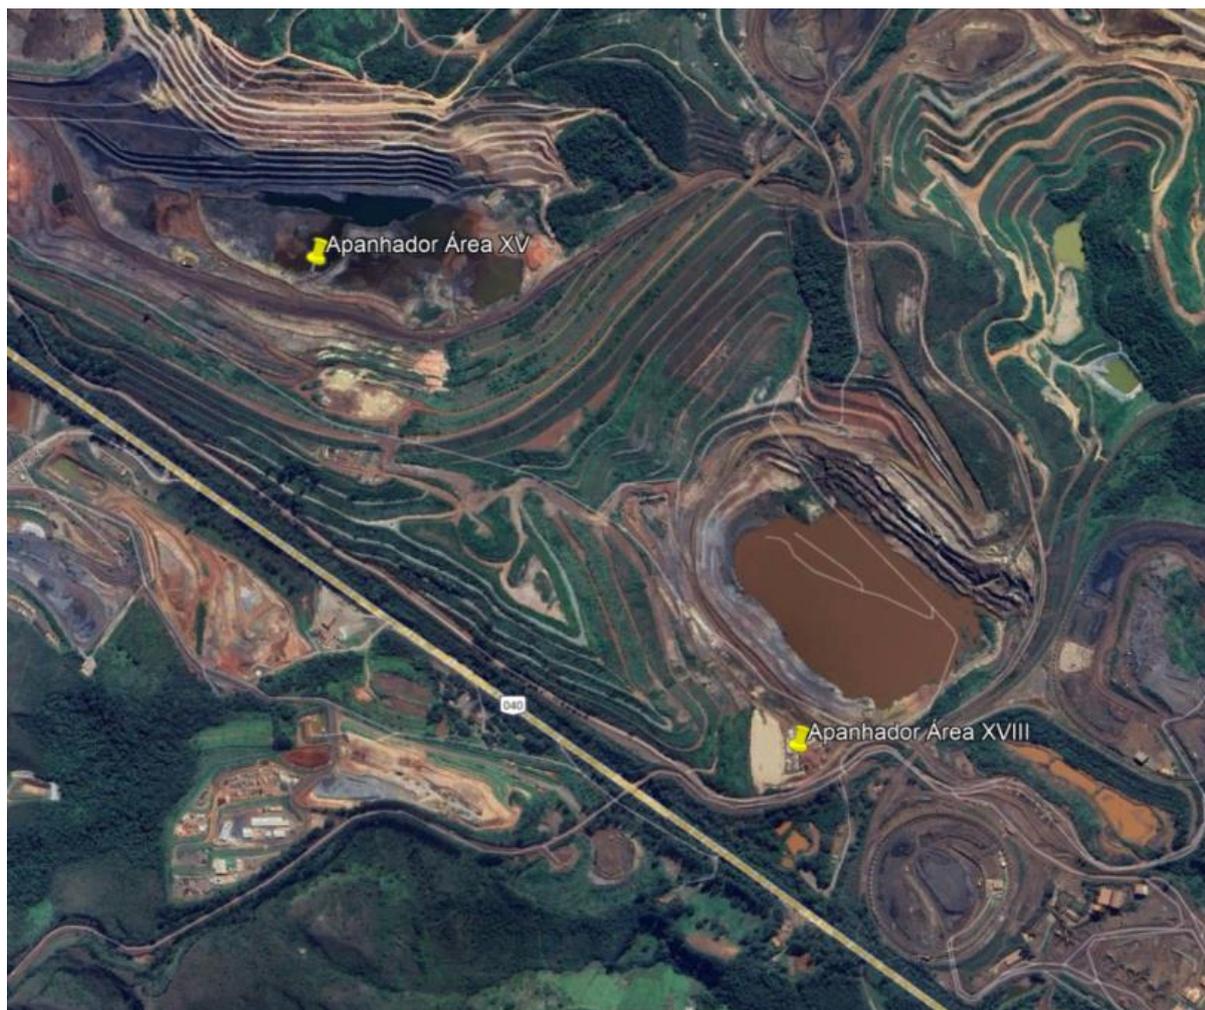
Figura 62 - Localização do apanhador de água para aspersão - Área XV e Área XVIII.

A emissão de particulados é controlada através de aspersão nos acessos às obras, a qual é realizada por caminhões-pipa. No período foram mobilizados e dedicados 2 caminhões-pipa pela empresa Construtora Barbosa Mello, responsável pela execução das atividades complementares à descaracterização de Forquilha III. A captação de água para atividade de aspersão é realizada no apanhador localizado na Área XV, conforme Figura 62. A Vale informa que no período foi instalado um apanhador na Área XVIII para umectação de vias.

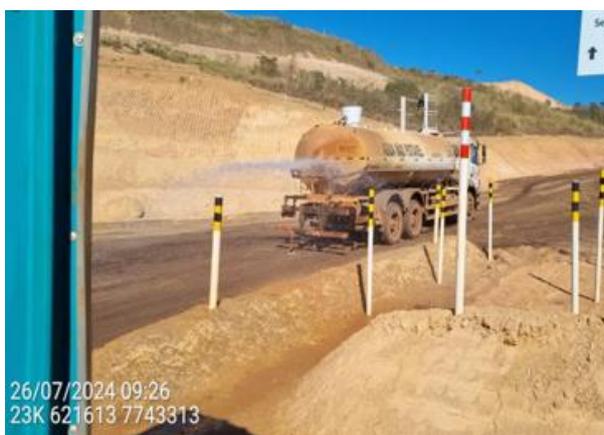
Figura 64 - Aspersão de acessos no canteiro da Barbosa Mello que atende as obras preparatórias de Forquilha III. Fonte: Vale, julho de 2024.

Na Figura 64 e na Figura 65 são ilustradas as atividades de aspersão realizadas nas obras.

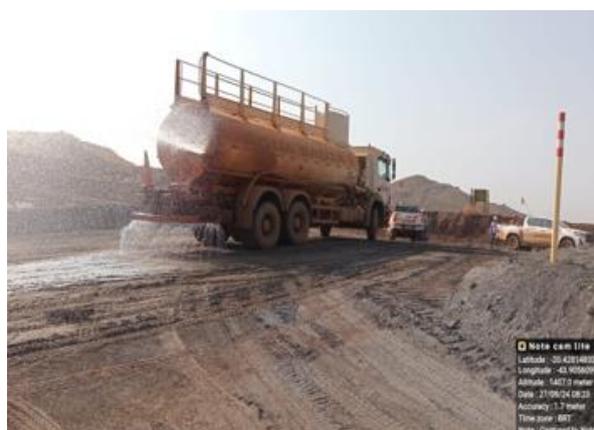
Figura 65 - Aspersão de acessos no entorno do canteiro Barbosa Mello que atende as obras preparatórias de Forquilha III. Fonte: Vale, setembro de 2024.

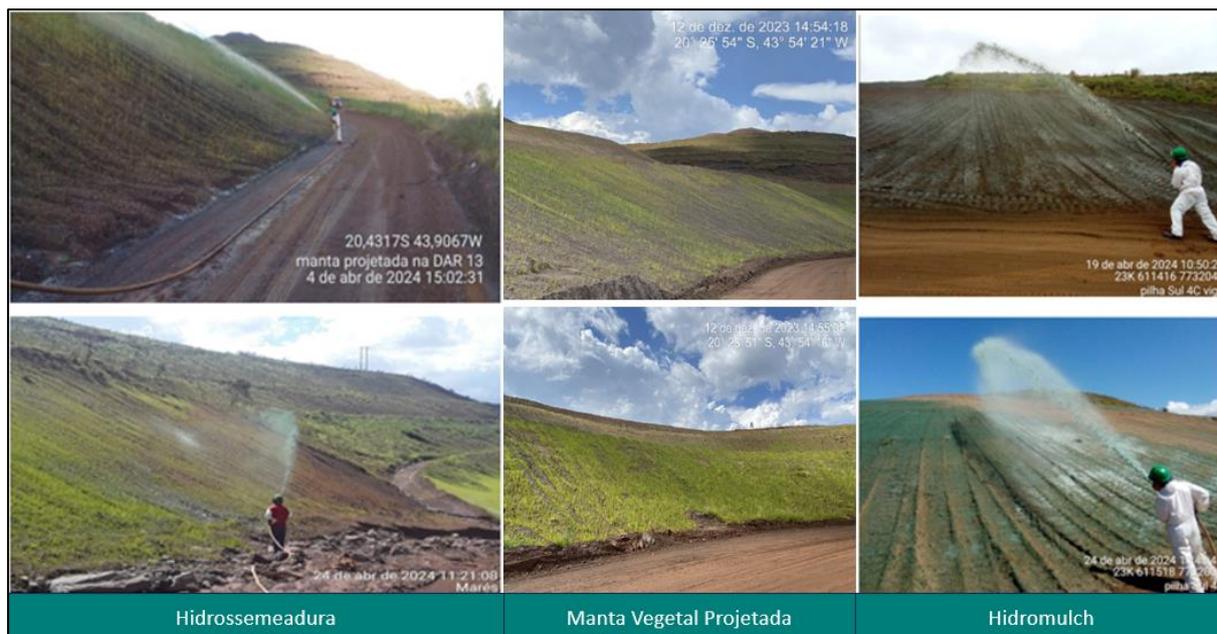
Hidrossemeadura e Manta Vegetal Projetada É o processo utilizado para proporcionar uma cobertura vegetal e para reforço para mitigação de emissão de particulado, utilizando mix de sementes nativas composto por espécies de gramíneas e leguminosas (esta tem a função de fixar nitrogênio no solo) e mulch composto de fibras vegetais e orgânicas (pigmentado ou não), mais adesivos/ aglutinante, macros e micronutriente, adubo e água.

Hidromulch: No período de seca aplicamos o hidromulch nas áreas definidas no plano de seca e nas áreas liberadas pela operação que não tenha operação neste período e tenham potencial de gerar particulado (poeira) estando elas acabadas ou não, com a finalidade de mitigarmos as fontes de geração do impacto de emissão de particulado, insumos utilizados: mulch composto de fibras vegetais e orgânicas (pigmentado ou não), mais adesivos/ aglutinantes, adubo e água.

Figura 68 - Hidrossemeadura e Manta Vegetal Projetada, bem como Hidromulch. Fonte: Vale, 2024.

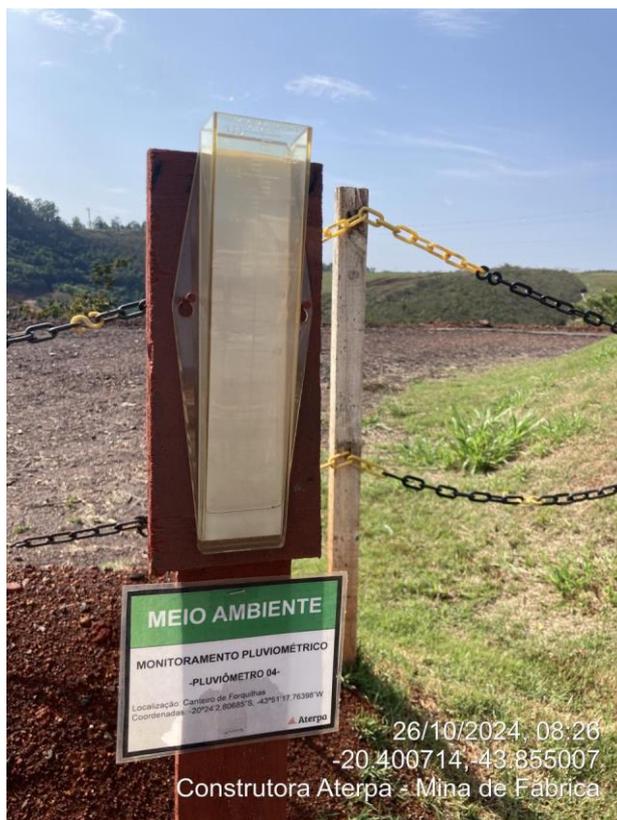
Figura 72 - Pluviômetro do canteiro de obras da construtora Aterpa (Canteiro Forquilhas). Vale, 2024.

Em relação às informações dos pluviômetros anteriormente informados, a Vale informa que as estações foram instaladas.

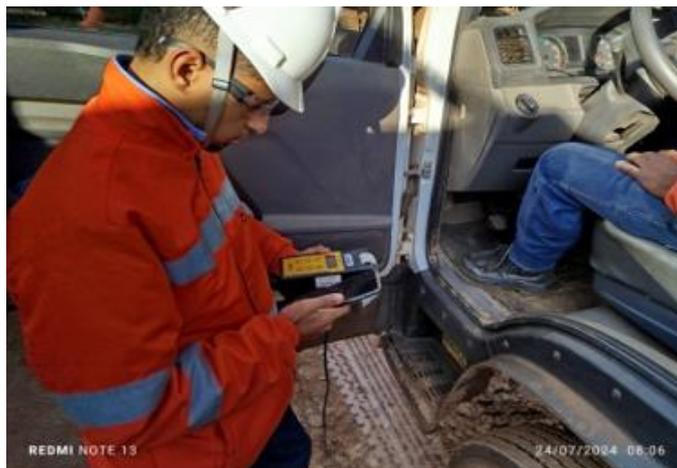
Figura 74 - Medição de fumaça emitido pelo escapamento de veículos e equipamentos movidos a diesel por Opacímetro. Fonte: Vale, 2024.

Os padrões a serem observados para fins de monitoramento da fumaça emitida por veículos serão aqueles estabelecidos nas tabelas 04 e 05 da Resolução CONAMA nº 418/2009 e nas tabelas 05 e 06 da Resolução CONTRAN nº 958/2022, cujos valores de referência são sintetizados na tabela a seguir.

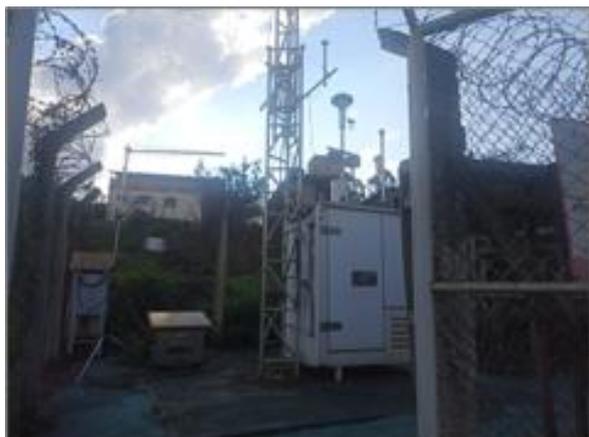
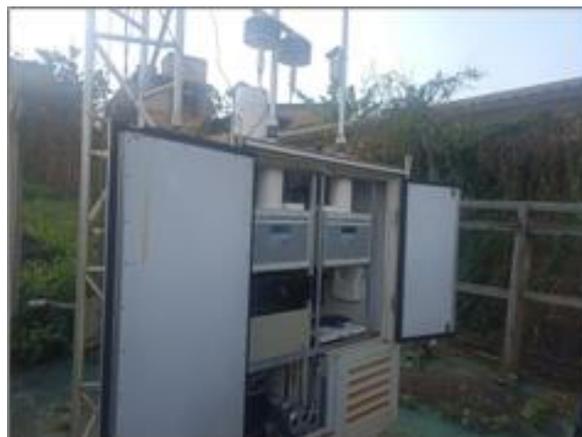
Figura 75 - Estação de Monitoramento de Qualidade do Ar de Pires.

Figura 76 - Estação de Monitoramento de Qualidade do Ar de Pires.

Os pontos de monitoramento existentes foram denominados como Pires e Mota e as informações das estações estão descritas no Quadro 27 e no mapa (Figura 79) e na Figura 75 até a Figura 78 encontram-se registros fotográficos das estações:

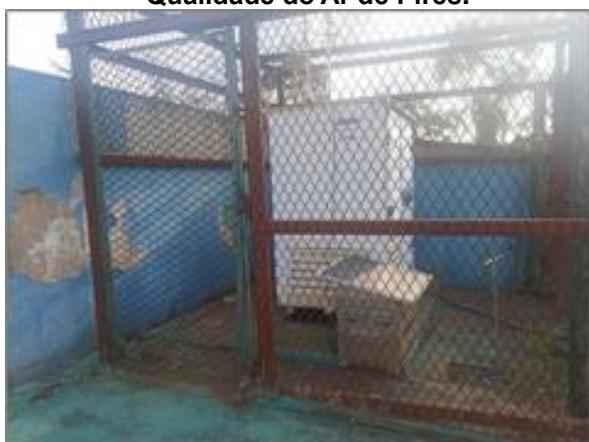
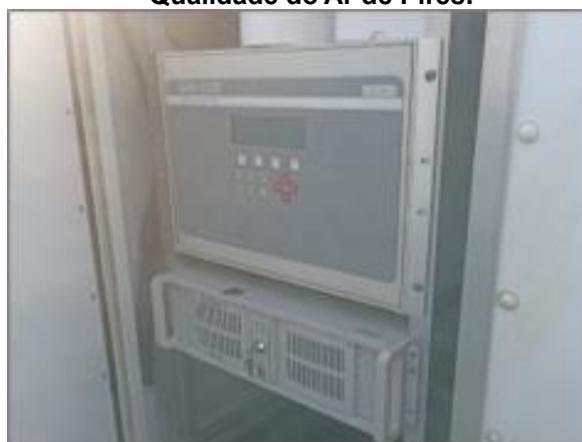
Figura 77 - Estação de Monitoramento de Qualidade do Ar de Mota.

Figura 78 - Estação de Monitoramento de Qualidade do Ar de Mota.

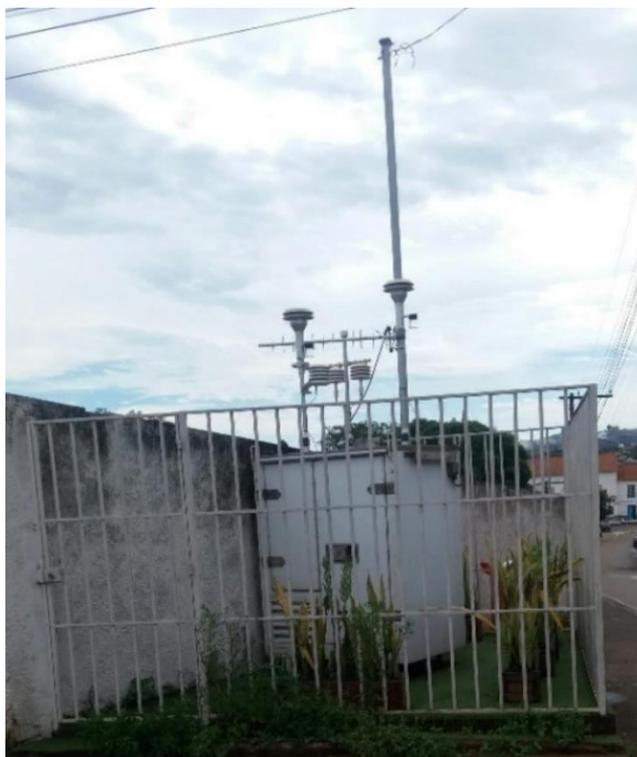
Figura 80 - Estação de monitoramento de Qualidade do Ar - Matriz. Fonte: Vale, 2024

O ponto de monitoramento sob responsabilidade da Vale que monitora o parâmetro de PM_{2,5}, é denominado “Estação Matriz”, o qual fica localizado no centro do município de Congonhas nas proximidades da igreja Matriz. Na Figura 80 encontra-se o registro fotográfico da estação e no mapa (Figura 81) encontra-se o mapa com a localização do referido ponto de monitoramento.

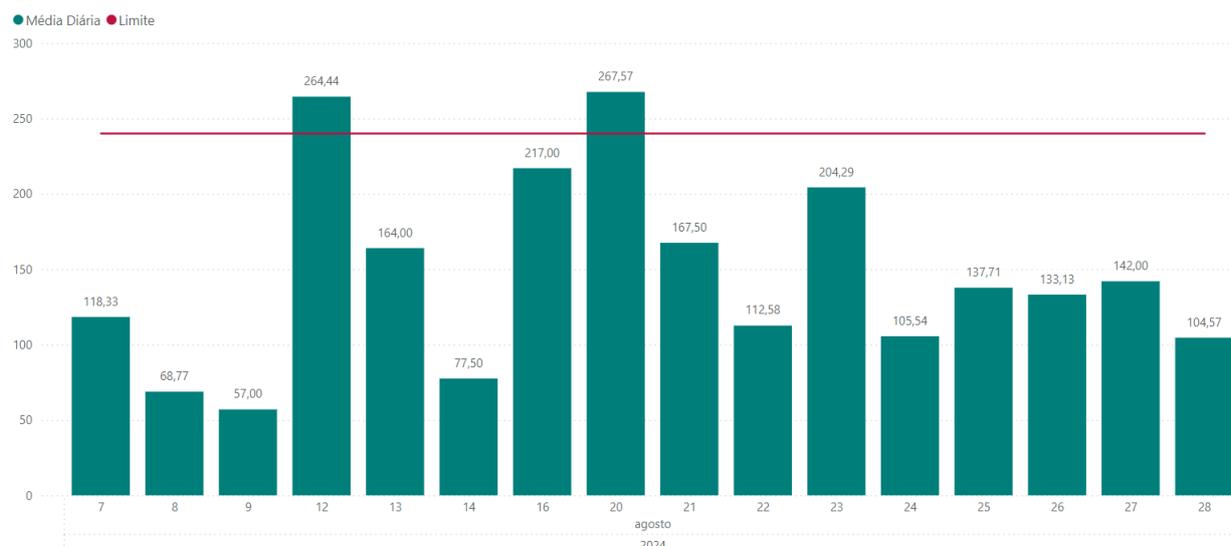
Figura 87 - Monitoramento da Qualidade do Ar na Estação Mota (PTS), média diária em (µg/m³), em agosto de 2024 (Fonte: Vale, 2024).

Os resultados das medições de qualidade do AR, para os parâmetros PTS e MP10 na Estação Mota efetuadas no período correspondente ao presente relatório são apresentados na Figura 86 até a Figura 91.

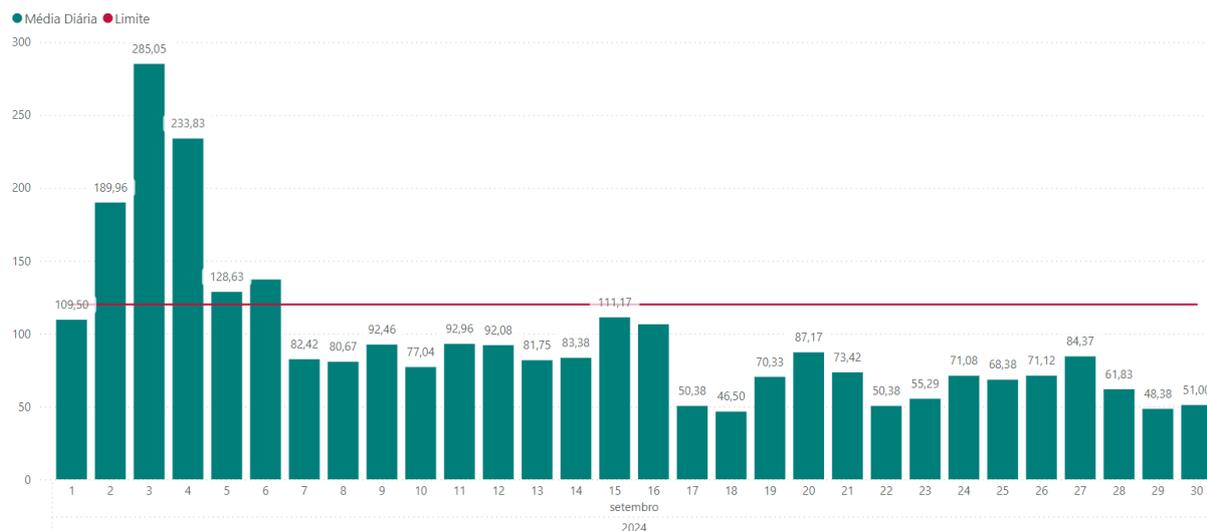
Figura 97 - Monitoramento da Qualidade do Ar na Estação Pires (PM10), média diária em (µg/m³), em setembro de 2024 (Fonte: Vale, 2024)

Na Estação Pires, conforme resultados apresentados nos gráficos acima, no período de julho a setembro de 2024, foi constatado 59% de conformidade nos monitoramentos realizados para o parâmetro de PTS. Considerando o parâmetro de PM10 monitorado nessa mesma estação, para o ciclo reportado tem-se 84% de conformidade.

Os resultados das medições de qualidade do AR, para os parâmetros PTS e MP10 na Estação Pires efetuadas no período correspondente ao presente relatório são apresentados na Figura 92 até a Figura 97.

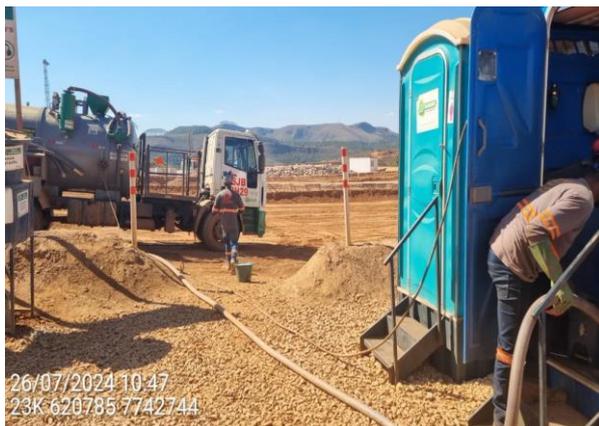
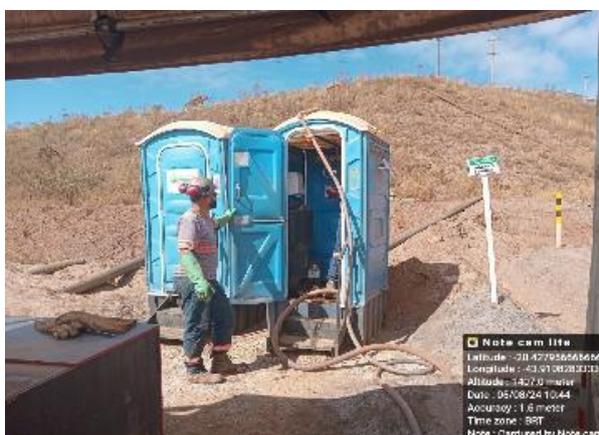
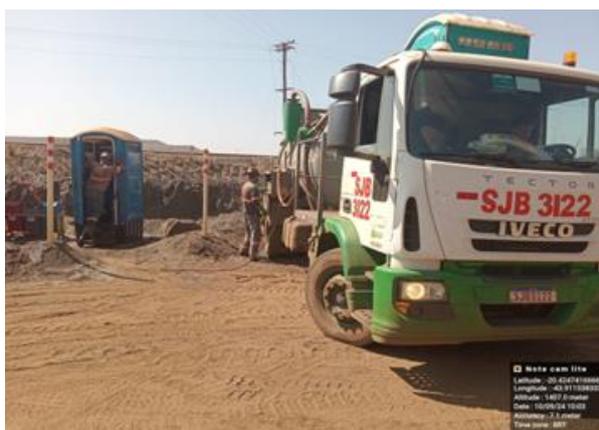
Figura 100 - Higienização de banheiros químicos (Fonte: Vale, julho de 2024).

Figura 102 - Higienização de banheiros químicos (Fonte: Vale, agosto de 2024).

Figura 104 - Higienização de banheiros químicos (Fonte: Vale, setembro de 2024).

A limpeza dos banheiros hidráulicos e esgotamento das caixas estanques é realizada periodicamente (Figura 100 a Figura 105). Os efluentes sanitários são succionados por caminhões de sucção e o tratamento é realizado externamente por empresa licenciada – HB Locações Ltda.

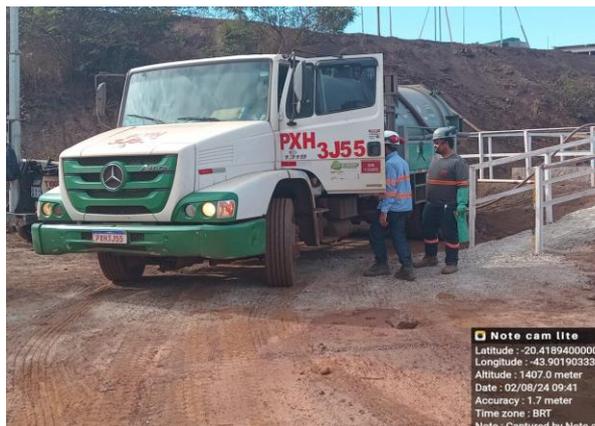
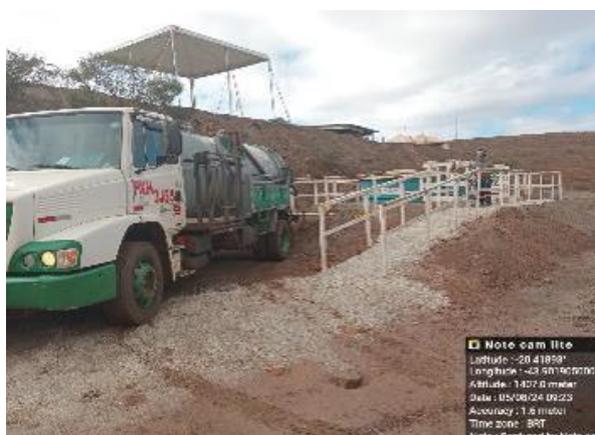
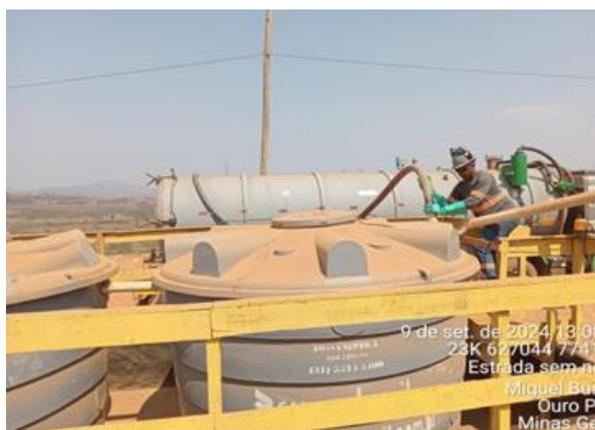
Figura 101 - Sucção de efluente sanitário armazenado nos tanques sépticos (Fonte: Vale, julho de 2024).

Figura 103 - Sucção de efluente sanitário armazenado nos tanques sépticos (Fonte: Vale, agosto de 2024).

Figura 105 - Sucção de efluente sanitário armazenado nos tanques sépticos (Fonte: Vale, setembro de 2024).

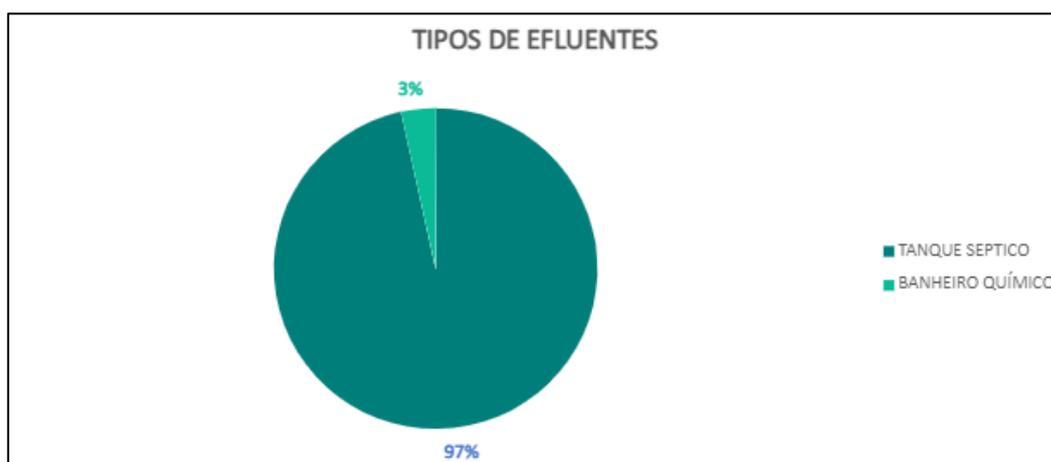
No período de julho a setembro de 2024, foram destinadas 887,98 toneladas de efluentes líquidos (Figura 106), dos quais 2% referem-se aos efluentes gerados nos banheiros químicos e 98% aos efluentes gerados nos tanques estanques. Até o momento de fechamento deste

Figura 107 - Tipos de efluentes gerados no período de julho a setembro de 2024 (Fonte: VALE, 2024).

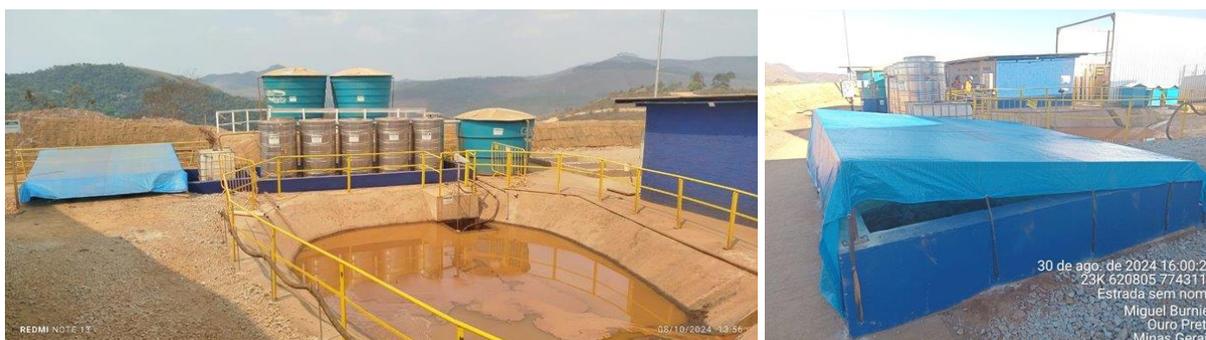
No ciclo do presente relatório, foram implantadas ações de melhoria na ETEO, localizada no canteiro central da Babosa Mello, de Forquilha III, conforme recomendações da AECOM, em vistoria realizada no mês de agosto de 2024. Dentre essas ações, destacam-se o aumento da altura das paredes da caixa de contenção da área do leito secagem para prevenção de entrada de água pluvial no local e a cobertura da área.

Figura 108 e Figura 109 - Melhorias realizadas na ETEO. Fonte: Vale, 2024

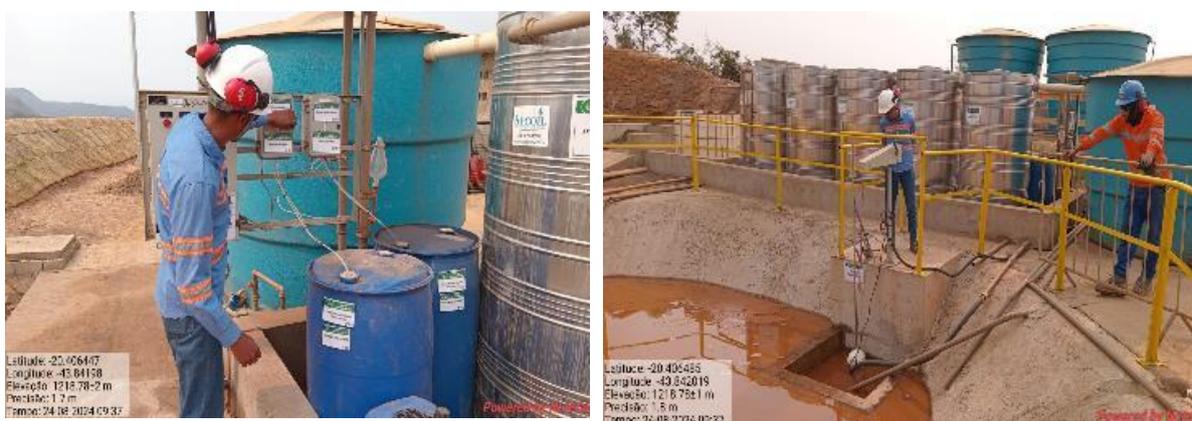
Figura 110 e Figura 111 - Acompanhamento da operação bacia de decantação e ETEO. Fonte: VALE, agosto de 2024.

O direcionamento da água em toda área da lavagem de equipamentos e veículos leves é realizado por meio das grelhas, com caimento para dentro do tanque receptor da ETEO, para que ela possa passar pelo tratamento e retornar para o reuso.

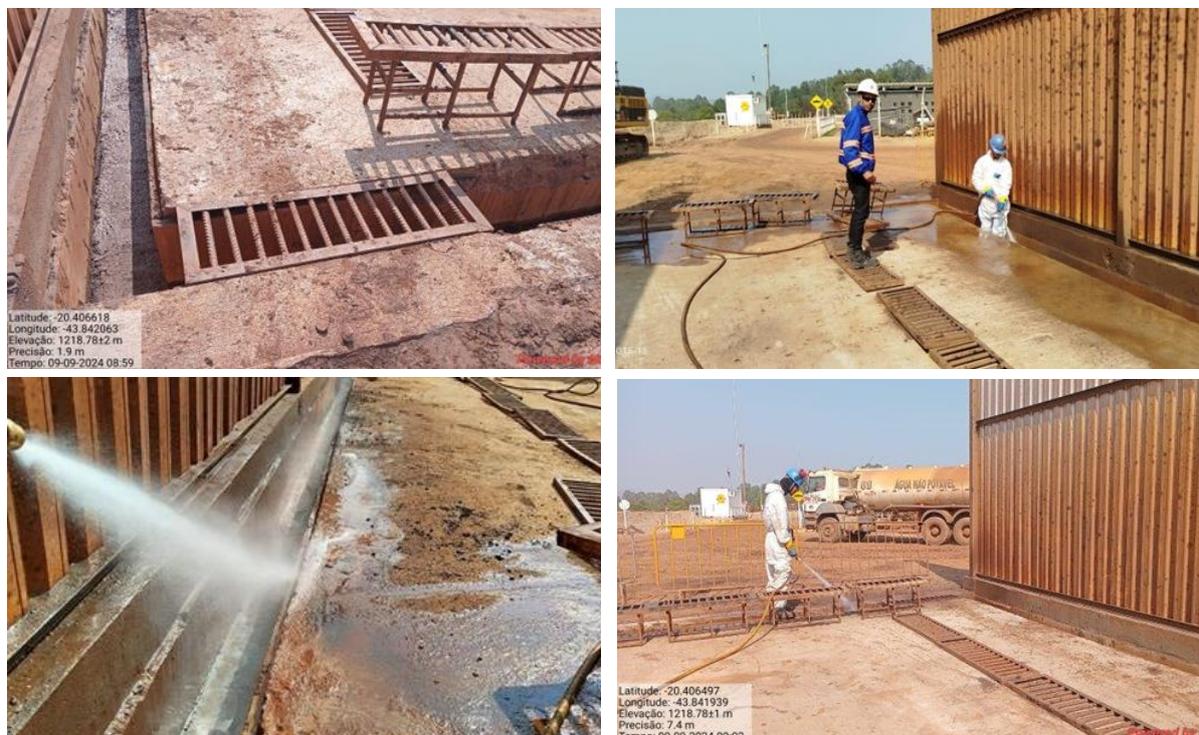
Figura 112, Figura 113, Figura 114 e Figura 115 - Direcionamento da água em toda área da lavagem para o tanque receptor da ETEO. Fonte: Vale, 2024.
