**RELATÓRIO TRIMESTRAL
PERÍODO: AGOSTO A OUTUBRO DE 2024**

BARRAGEM FORQUILHA III

**OBRAS DE DESCARACTERIZAÇÃO DE BARRAGENS
ALTEADAS PELO MÉTODO DE MONTANTE**

**COMPLEXO PARAPEBA – OURO PRETO / MG
PROCESSO SEI 2090.01.0001310/2022-09**

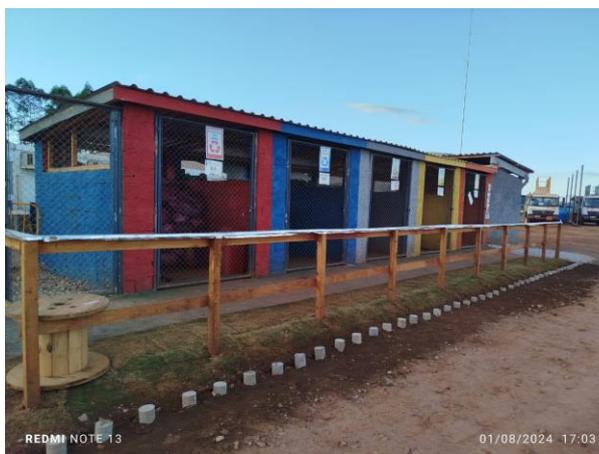
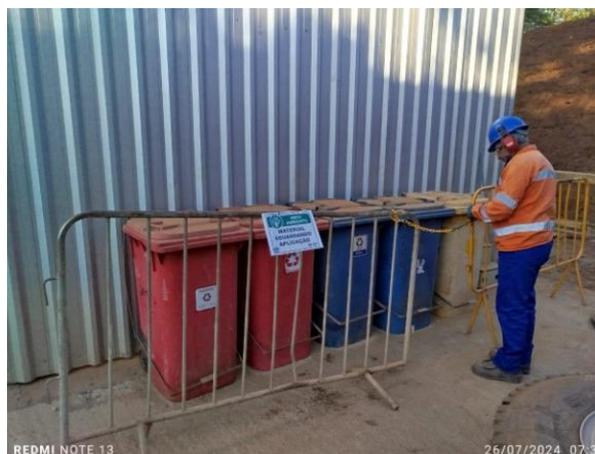
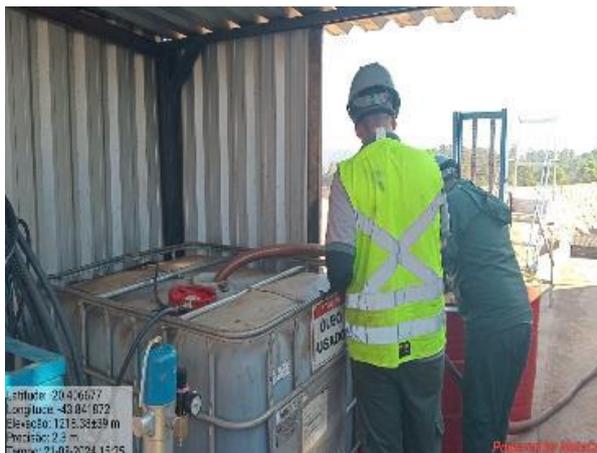
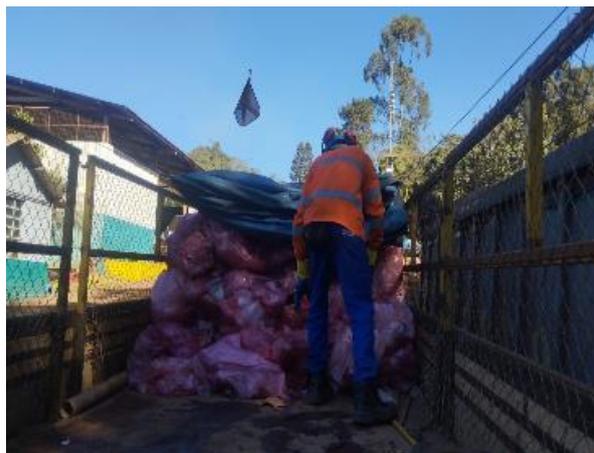
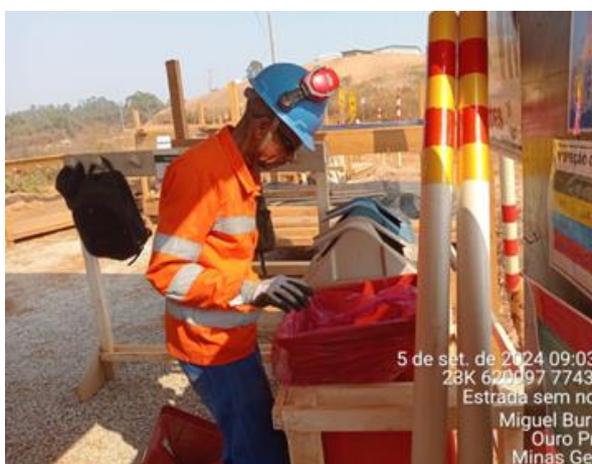
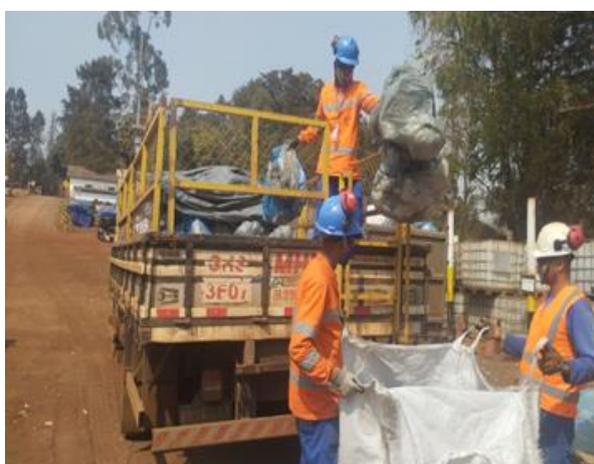
Figura 118 - DIR do canteiro de obras de Forquilha III (Fonte: Vale, julho de 2024).

Figura 119 -Limpeza e recolhimento dos resíduos nas frentes de serviços (Fonte: Vale, julho 2024.)

Figura 120 - Coleta de óleo usado por empresa devidamente licenciada (Fonte: Vale, agosto de 2024).

Figura 121 - Transporte e descarte de resíduos no CMD (Fonte: Vale, agosto de 2024).

Figura 122 - Limpeza e recolhimento dos resíduos nas frentes de serviços (Fonte: Vale, setembro de 2024).

Figura 123 - Transporte e descarte de resíduos no CMD (Fonte: Vale, setembro de 2024).

Os resíduos são segregados de acordo com sua origem e acondicionados em sistemas de coleta seletiva, conforme diretrizes estabelecidas na Resolução CONAMA nº 275/01. Em geral, nas áreas próximas aos coletores de resíduos são sempre disponibilizadas cartilhas orientativas sobre a correta destinação e os recipientes instalados encontram-se devidamente identificados em cores padrões, conforme a Resolução CONAMA nº 275/01. As estratégias para redução da geração dos resíduos gerados, incluem a aplicação da Política dos 5R's - repensar, recusar, reduzir, reutilizar e reciclar – além do Programa de 5S, previsto no sistema de gestão da Vale – VPS. Ações para conscientização e treinamento dos empregados são realizadas periodicamente, garantindo a otimização dos recursos e redução dos desperdícios. Diariamente é realizada a coleta nestes pontos para posteriormente serem encaminhados ao armazenamento temporário no DIR – Deposito Intermediário de Resíduos e descartados no CMD Mina de Fábrica. A movimentação interna dos resíduos até destinação no CMD é acompanhada pelo documento interno da Vale, denominado MID – Manifesto Interno Descartáveis. A seguir, (Figura 118 a Figura 123) seguem registros dos controles de resíduos nas frentes de serviços.

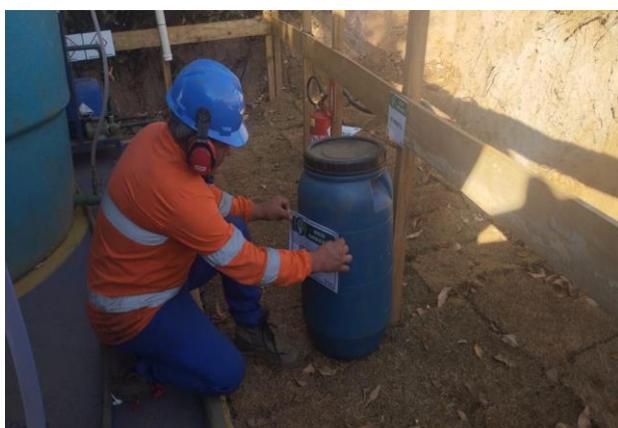
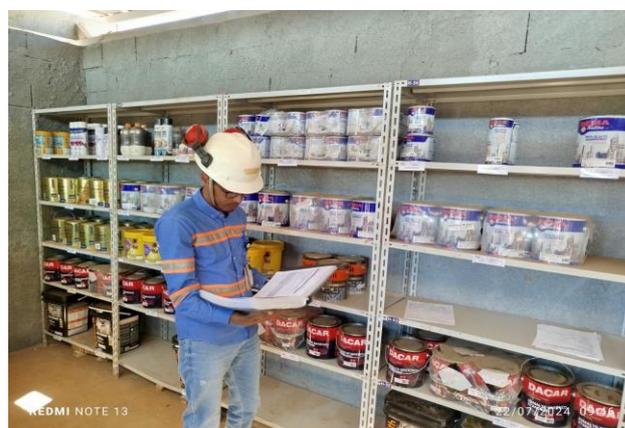
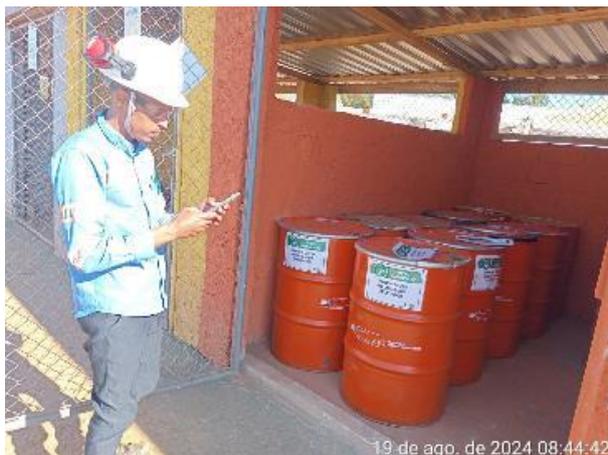
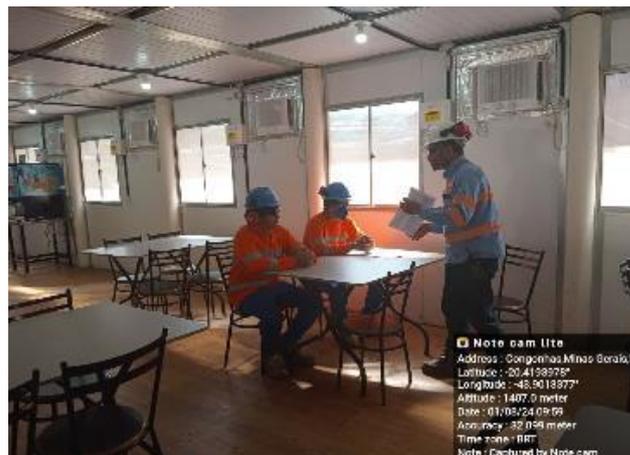
Figura 124 - Disponibilização e identificação de kit ambientais nas frentes de serviços (Fonte: Vale, julho de 2024).

Figura 125 - Organização e adequação da casa de produtos químicos (Fonte: Vale, julho de 2024).

Figura 126 - Melhorias no armazenamento dos resíduos contaminados (Fonte: Vale, agosto de 2024).

Figura 127 - Treinamento de FISPQ para os colaboradores (Fonte: Vale, agosto de 2024).

As frentes de apoio (áreas de vivência) são autorizadas para funcionamento com base no Formulário de Avaliação Mensal de Canteiro. Esse processo envolve a realização de inspeções para assegurar a certificação dos itens mínimos de controle de meio ambiente e segurança, garantindo assim a liberação dos canteiros e áreas de apoio. Nesse sentido, os dispositivos de Kits de coleta seletiva e emergência são itens obrigatórios nas áreas de apoio, e nos processos de inspeções são avaliadas as condições de uso, limpeza, armazenamento e composição (Figura 124 a Figura 127).

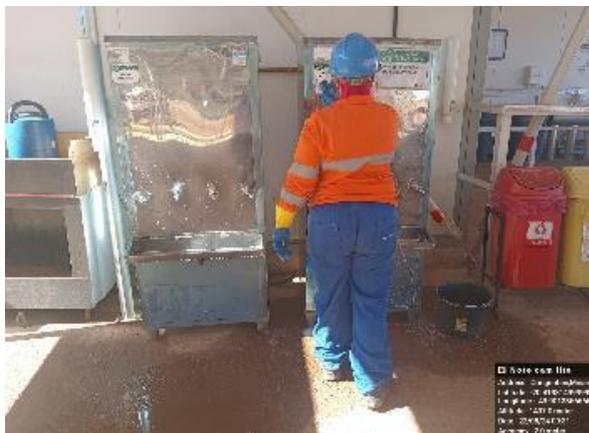
Figura 133 - Higienização dos bebedouros.
Fonte: Vale, agosto de 2024.

O sistema de distribuição de água potável é inspecionado na rotina, e para os reservatórios a limpeza acontece em frequência semestral, e nos bebedouros com frequência mensal. Mensalmente são realizadas análises laboratoriais para avaliação da qualidade da água potável e os laudos de análises são também fixados nos bebedouros para facilitar a inspeção de todos os usuários.

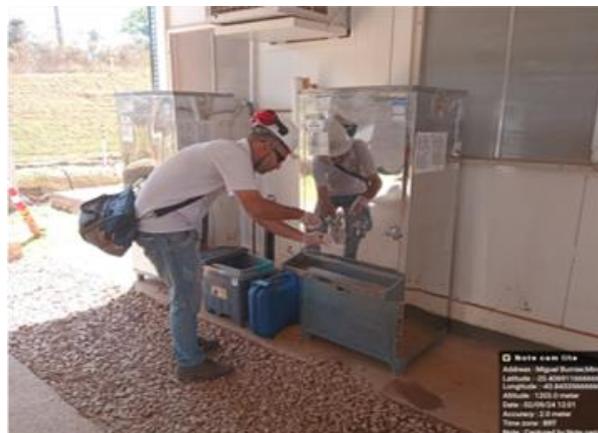
Figura 134 - Coleta de amostras de água para análise da potabilidade de água para consumo dos colaboradores. Fonte: Vale, setembro de 2024.

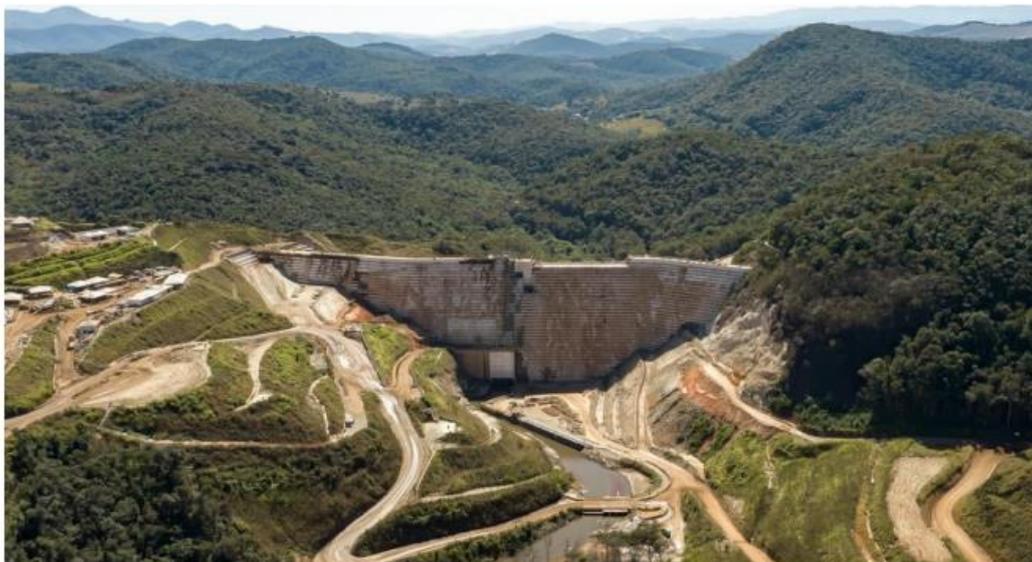
Sendo assim, a ECJ Fábrica (Figura 136) é uma das ações emergenciais preventivas, tendo sido implantada no intuito de proporcionar mais segurança para as comunidades que vivem a jusante das referidas estruturas, e que dispõe de capacidade para reter rejeitos na situação de hipotética ruptura de Forquilhas I, Forquilha II, Forquilha III e Grupo, inclusive, considerando o rompimento concomitante delas. Isto é, evitando que os materiais atinjam áreas a jusante da ECJ. Cabe mencionar também, que em função da situação emergencial dessas barragens, as edificações potencialmente impactadas na ZAS dessas encontram-se evacuadas.

Figura 136 - Estrutura de Contenção a Jusante Fábrica. Fonte: Vale, 2022.
