RELATÓRIO TRIMESTRAL
PERÍODO: AGOSTO A OUTUBRO DE 2024

DIQUES 1A E 1B

OBRAS DE DESCARACTERIZAÇÃO DE BARRAGENS
ALTEADAS PELO MÉTODO DE MONTANTE

SISTEMA CONCEIÇÃO, ITABIRA – MG
PROCESSO SEI 2090.01.0001318/2022-84

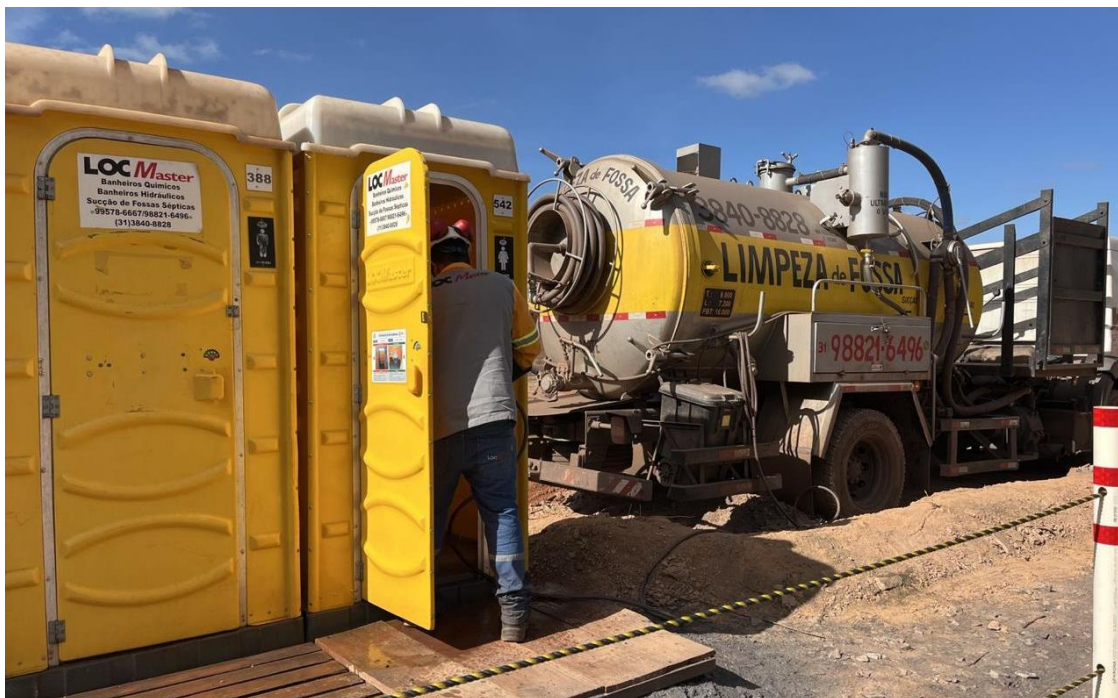
Banheiros hidráulicos e/ou químicos que foram disponibilizados nas frentes de serviço, que foram limpos diariamente por empresa especializada e licenciada através de caminhão de sucção.

Figura 2 - Evidência de limpeza dos banheiros químicos utilizados nas obras de descaracterização dos Diques 1A e 1B.

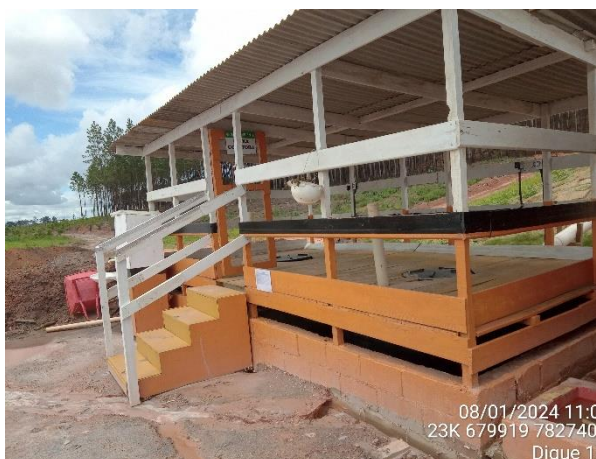
Os efluentes de obra foram direcionados para uma caixa estanque devidamente dimensionada de acordo com a sua utilização, no que se refere ao tempo de permanência e intensidade da ocupação humana, dimensionando-o de acordo com a NBR 7229/1993. O efluente foi coletado por caminhão de sucção do tipo limpa fossa.

Figura 3 - Estrutura dos tanques de acúmulo de efluentes sanitários instalado no canteiro de obras do Dique 1A.

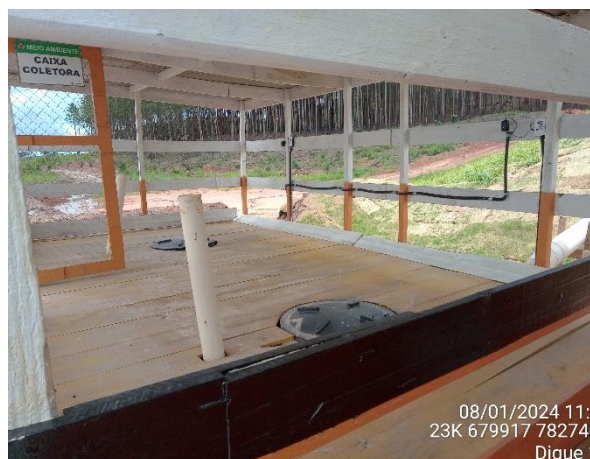
Figura 4 - Estrutura dos tanques de acúmulo de efluentes sanitários instalado no canteiro de obras do Dique 1A.

Todo efluente sanitário é destinado para Estação de Tratamento de Efluente – ETE licenciada.

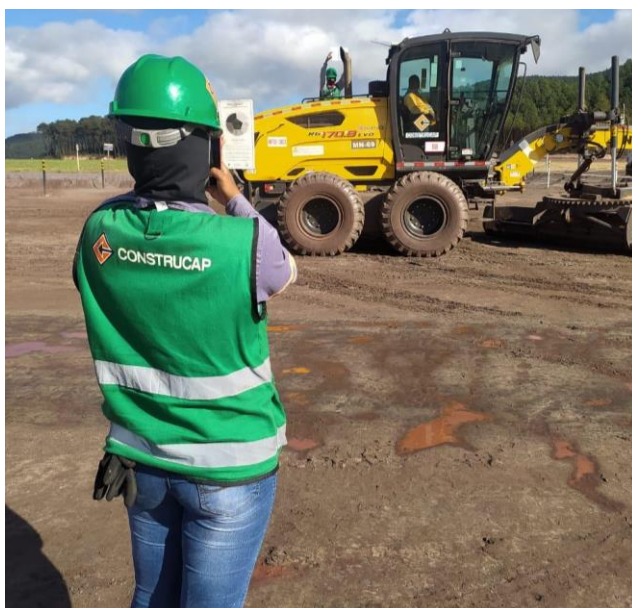
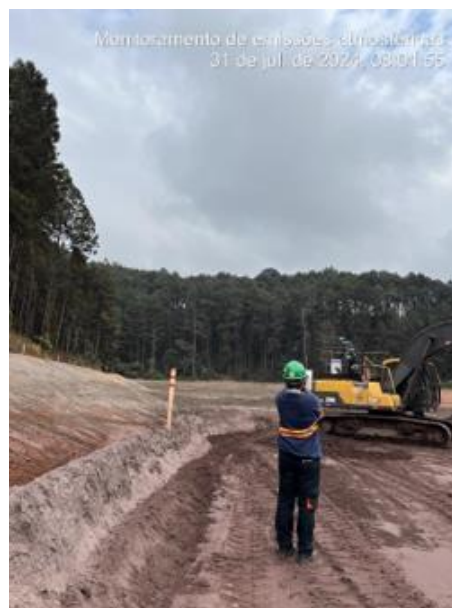
Figura 6 e Figura 7 - Controle de emissões atmosféricas proveniente da combustão de motores de equipamentos e veículos movidos a diesel. Diques 1A e 1B. Fonte: Vale, 2024

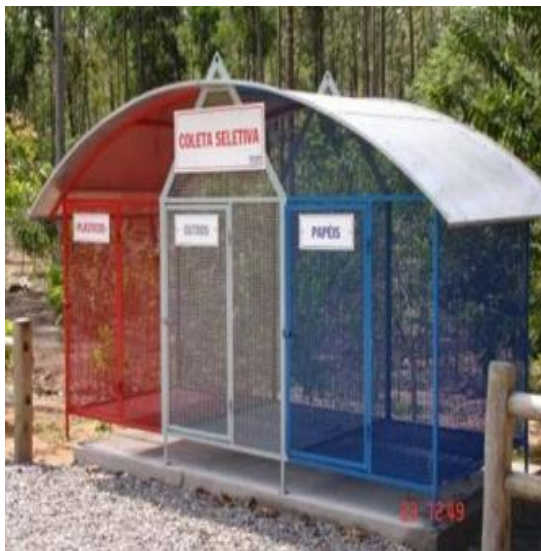
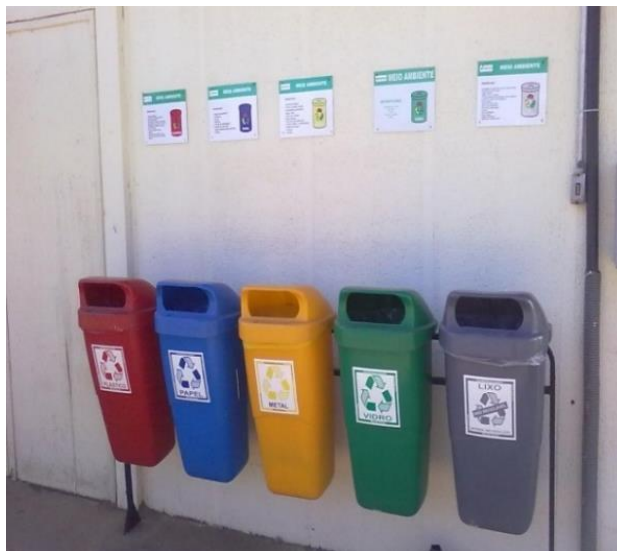
De acordo com o volume e as características específicas dos resíduos são adotados coletores plásticos, tambores, caçambas ou baias. Abaixo os modelos da baia para Depósito Intermediário de Resíduos (DIR) e o Conjunto de Coleta Seletiva.

Figura 8 e Figura 9 - Depósito Intermediário de Resíduos (DIR) e o Conjunto de Coleta Seletiva, respectivamente.

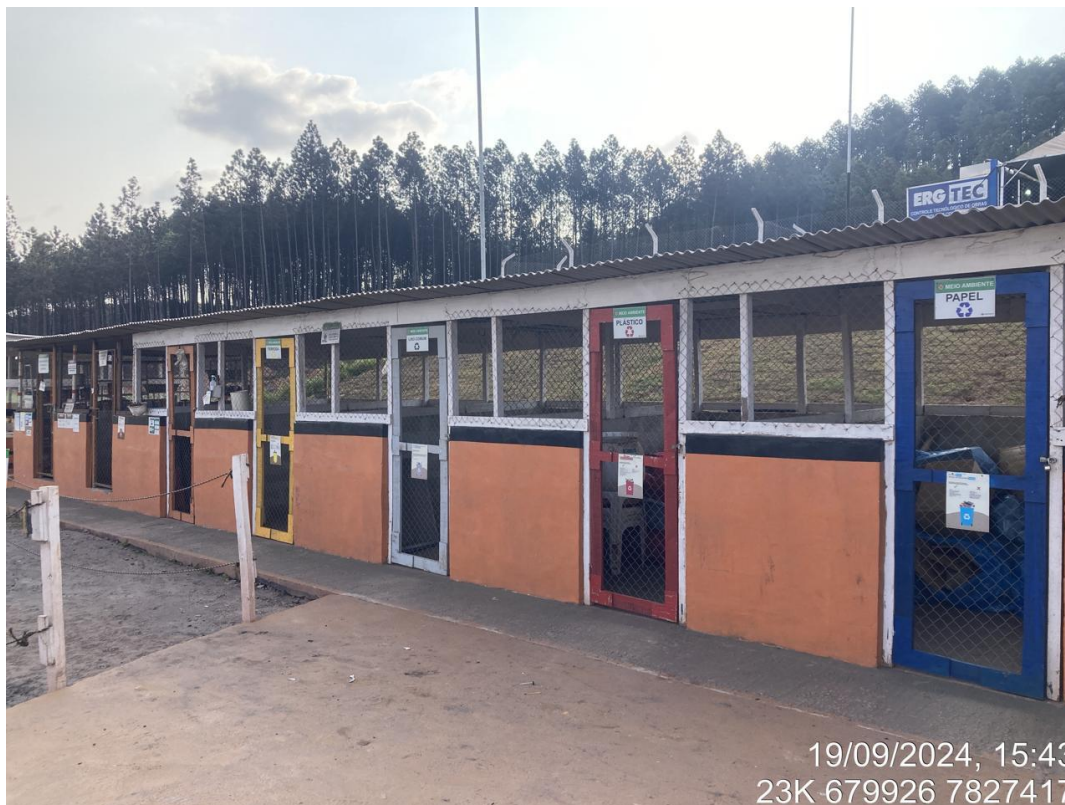
Figura 10 - Depósito Intermediário de Resíduos (DIR) localizado no Dique 1A, também utilizado para as obras do Dique 1B. (Fonte: Vale, 2024).

Estas áreas apresentam estruturas mínimas para a contenção dos resíduos de forma segura, contemplando piso impermeabilizado ou estanqueidade do coletor, cobertura ou tampa e sinalização adequada.

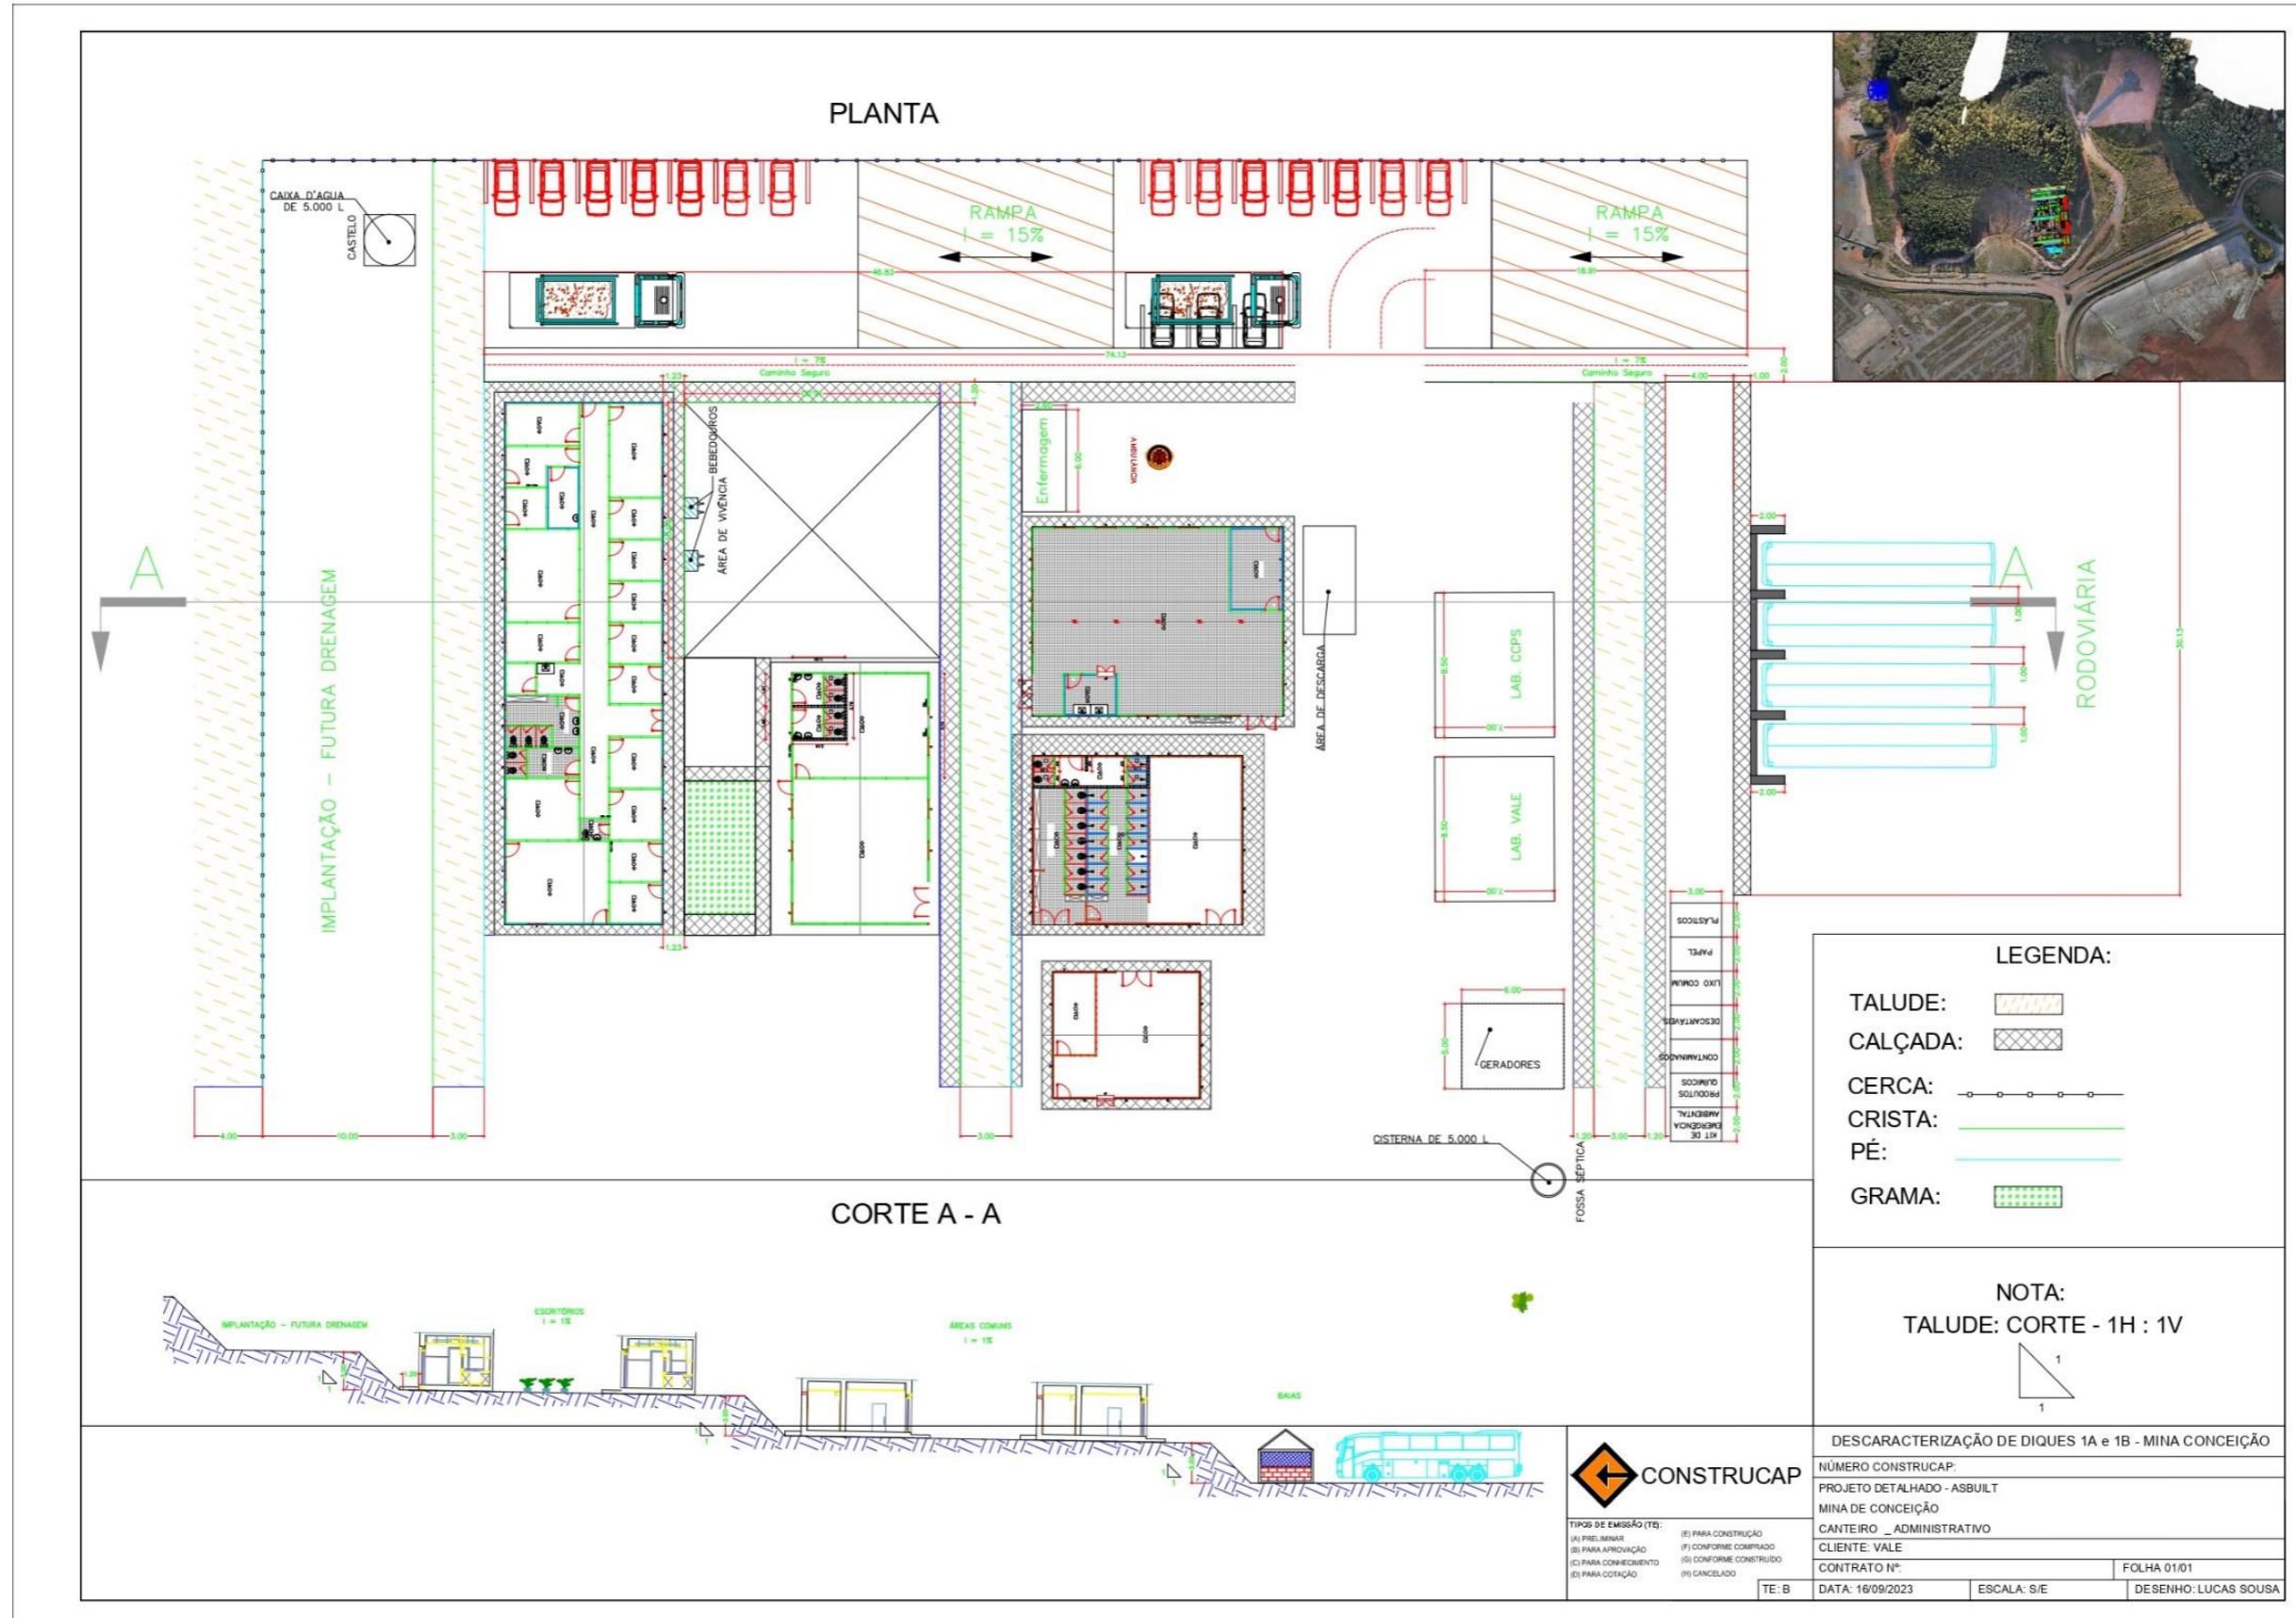
Em atendimento à recomendação nº C97- Nota técnica -60670437-ACM-DM-SP-TN-ZZ-2006-2023, da auditora AECOM, apresenta-se o layout de canteiro implantado com pontos de geração de efluentes líquidos (tais como banheiros) e tanque de acúmulo de efluentes; mapa dos pontos de coleta de resíduos sólidos (Figura 11), e pontos de localização de fontes estacionárias de emissões atmosféricas (geradores) bem como rotograma de acessos internos e externos ao reservatório dos caminhões que transportam rejeito ou materiais de construção dos Diques 1A e 1B Figura 12.

Figura 11 - Layout canteiro Dique 1A e 1B contemplando estruturas de gestão e controle de resíduos (DIR), Tanques de Acúmulo de Efluentes Sanitários e Emissão Atmosféricas (Geradores).

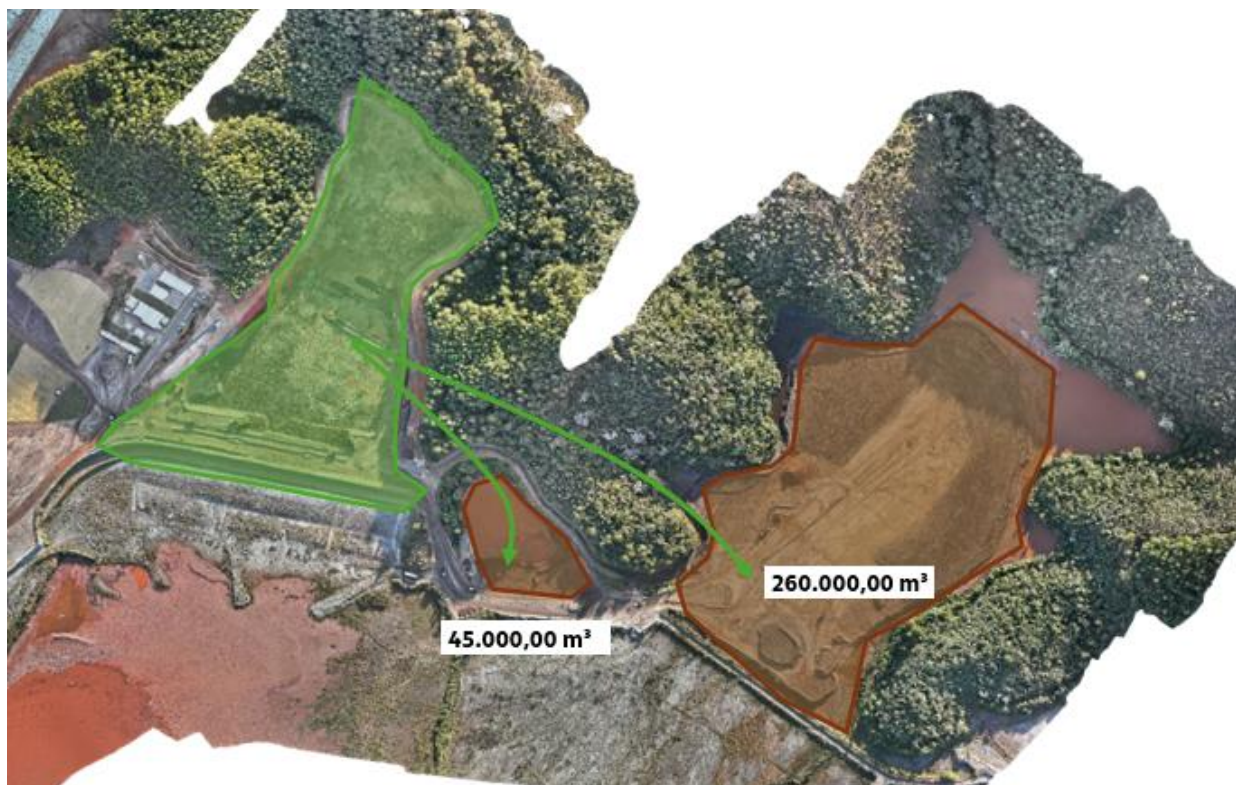
Figura 14 - Localização do destino da escavação do rejeito do reservatório do Dique 1B (ADME e antigo apanhador, em marrom). Representado o volume total a ser escavado no Dique 1B (reservatório Dique 1B, em verde).

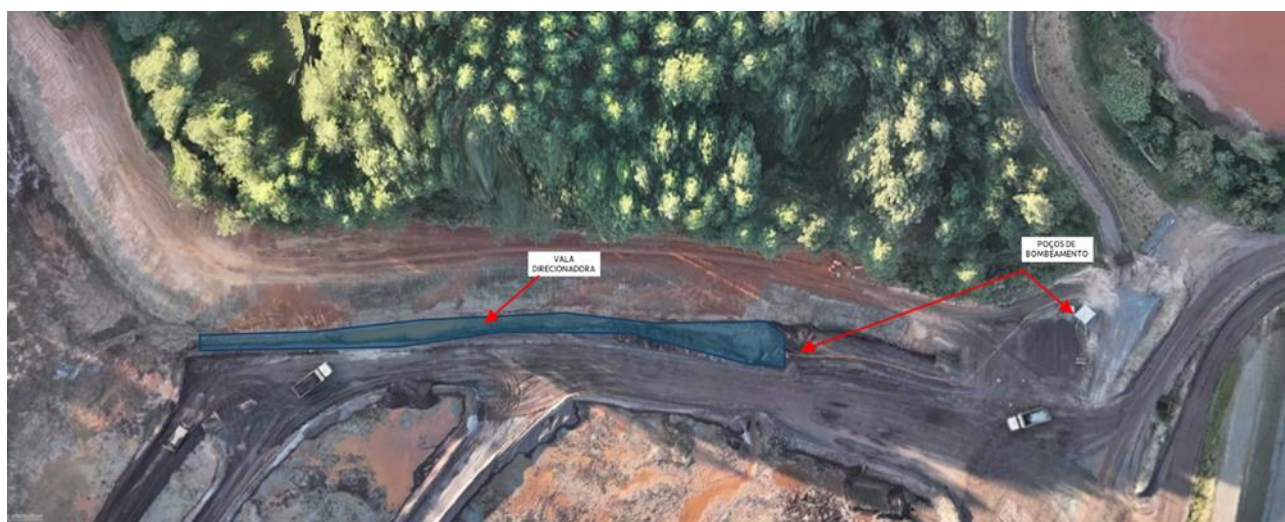
Para o Dique 1A não foi prevista em projeto a redução do nível do lençol freático. Para o Dique 1B, foram executadas valas direcionadoras e poço de bombeamento para o rebaixamento do NA da freática das camadas escavadas.

Figura 16 - Sistema de Rebaixamento de freática Dique 1B.

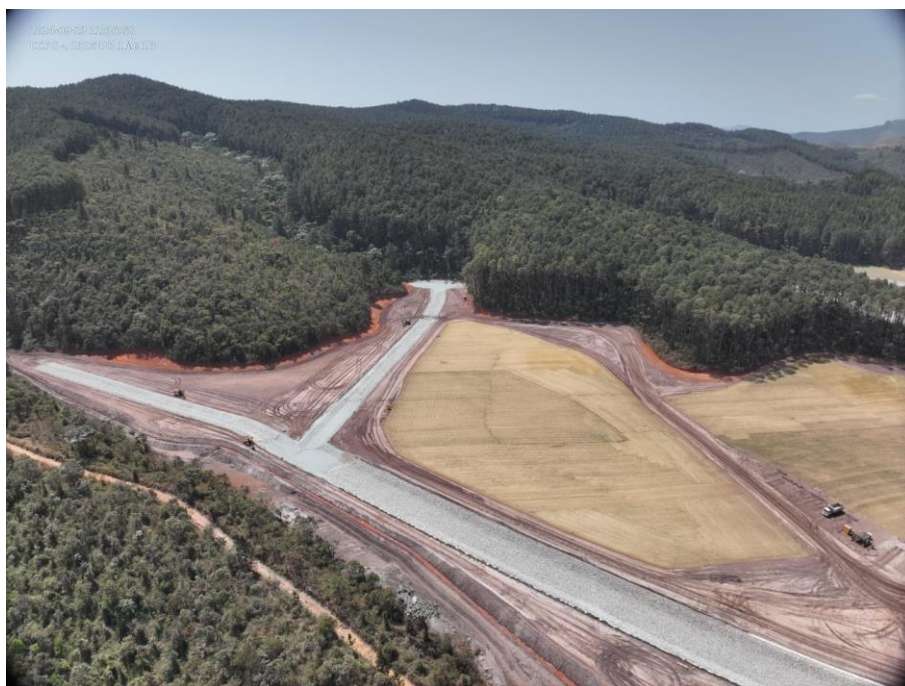
Figura 19 - Canais de drenagem a montante do reservatório do Dique 1A (Outubro/24).

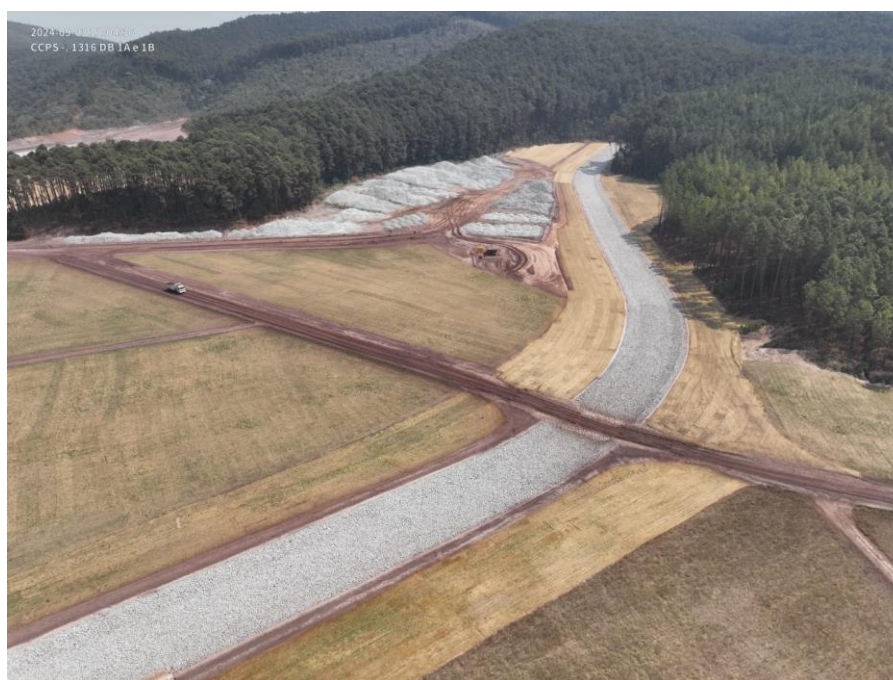
Figura 20 - Canal Periférico C2 - Dique 1A (Setembro/24).

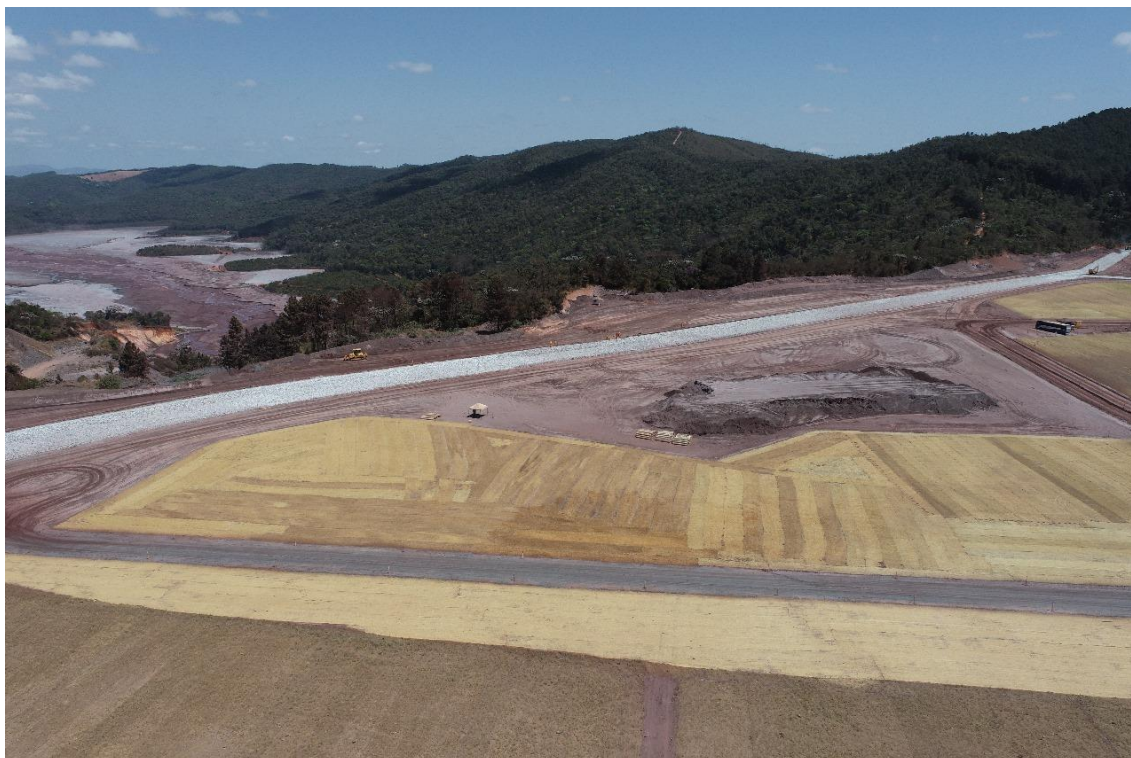
Figura 21 - Canal periférico C1 do Dique 1A (Outubro/24).

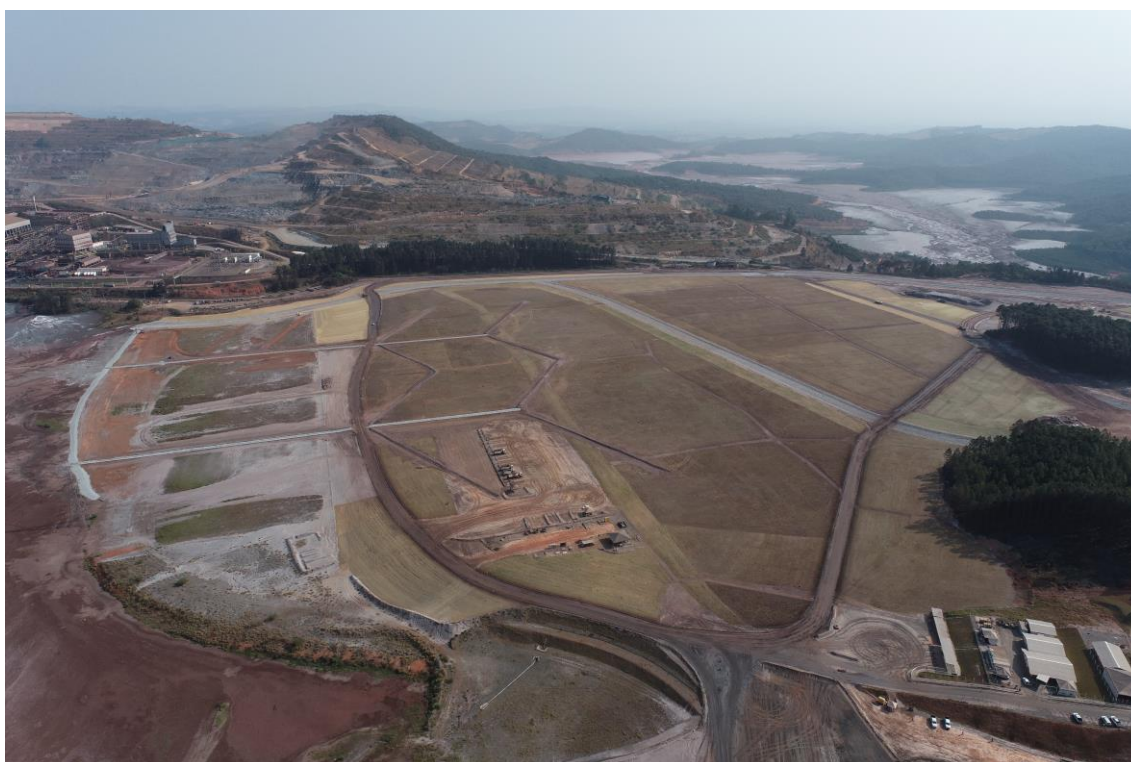
Figura 22 - Visão Geral do Dique 1A (Outubro/24).

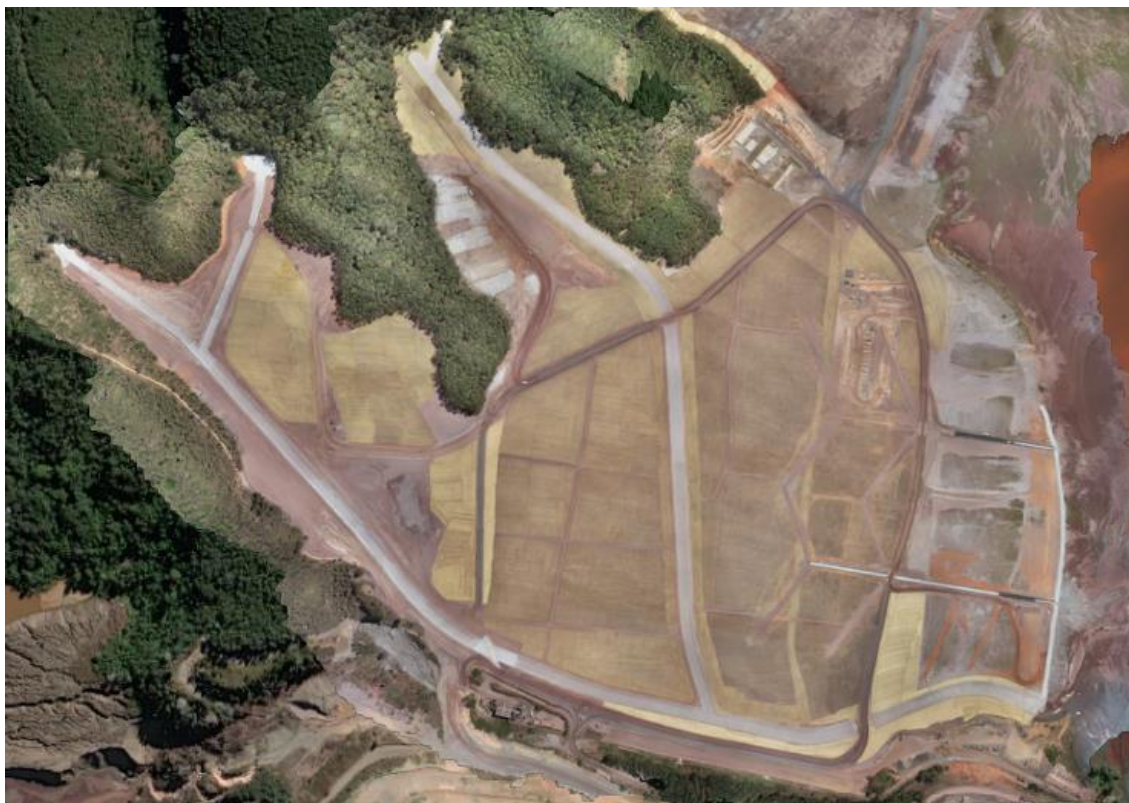
Figura 23 - Visão Geral do Dique 1A (Outubro/24).

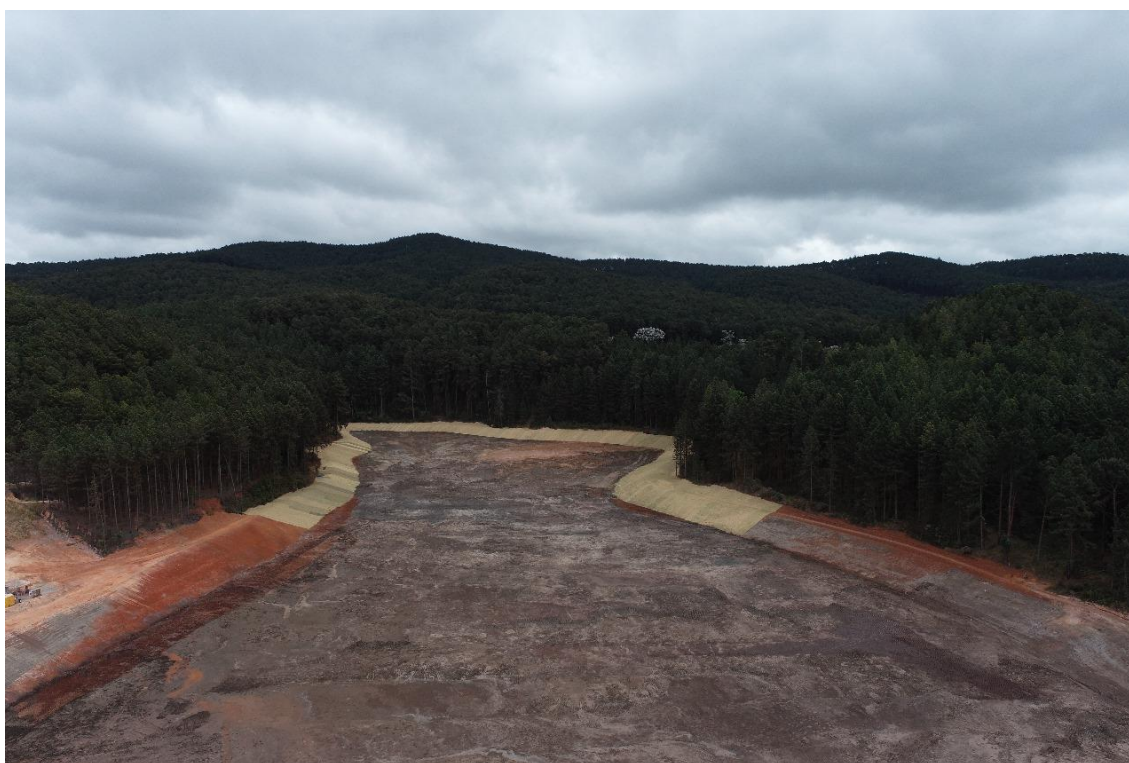
Figura 24 - Conclusão da escavação do Dique 1B (Outubro/24).

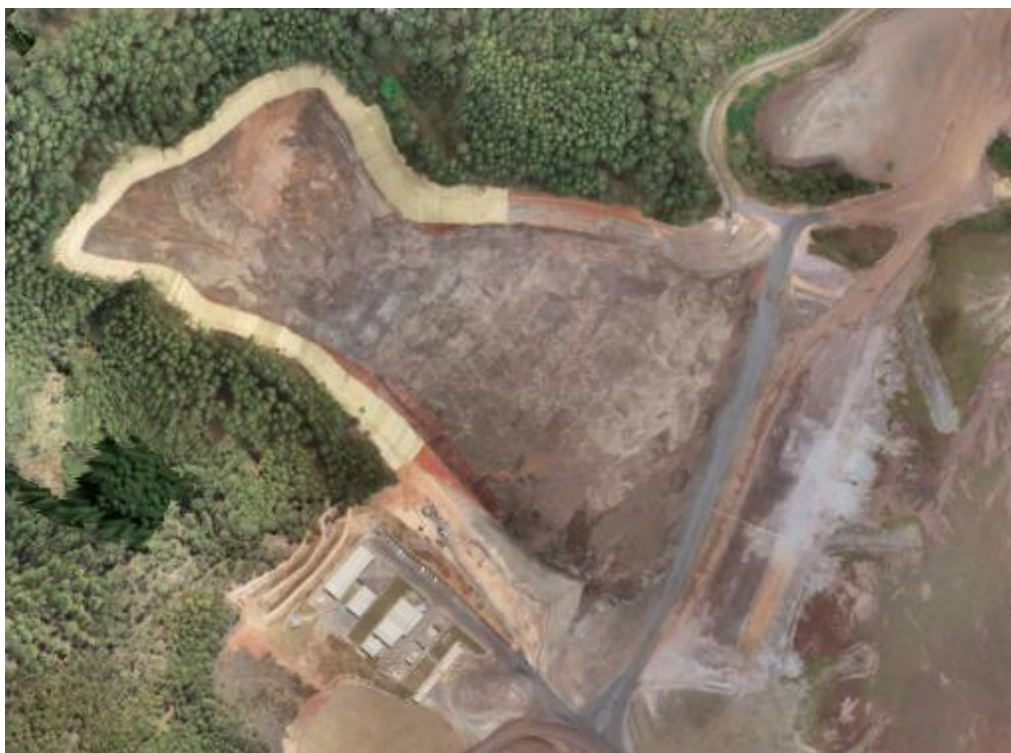
Figura 25 - Conclusão da escavação e do acesso do Dique 1B (Outubro/24).

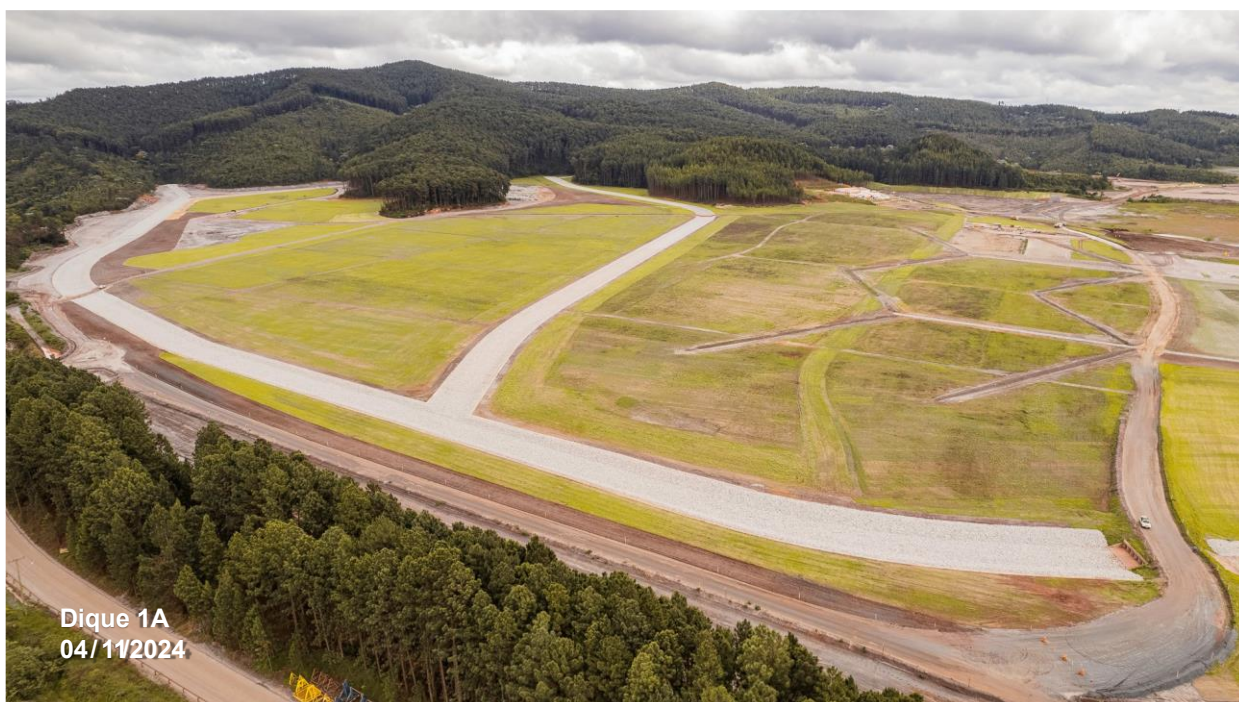
Figura 33 - Canais de Drenagem Permanente construídos conforme projeto direcionando águas para Barragem Conceição. Fonte, Vale, 2024.

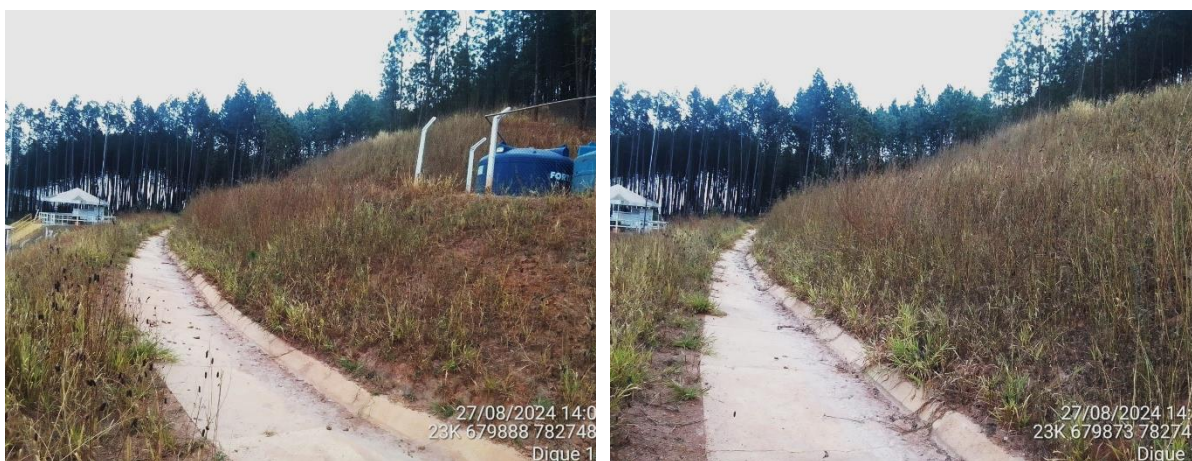
Quanto à estrutura do Dique 1A, é relevante destacar o sucesso do plantio nos taludes na área designada para o canteiro de obras, conforme evidenciado nas fotografias abaixo. A cobertura vegetal é uma importante aliada para conferir proteção ao solo e prevenir a ocorrência de processos erosivos. Os resultados obtidos demonstram o êxito das ações empreendidas (Figura 68 e Figura 69).

Figura 68 e Figura 69 - Evolução da vegetação nos taludes na área do canteiro de obras do Dique 1A, em 27/08/2024. Vale, 2024.

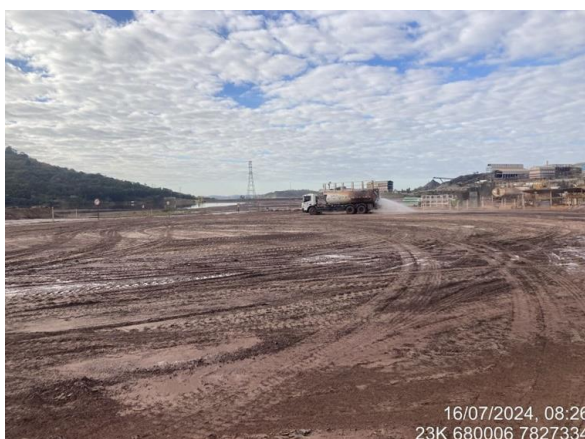
Figura 70 - Umectação de vias de acesso as obras de descaracterização do Dique 1ª.
Fonte: Vale, 2024.

Para controlar essas emissões de partículas, foi realizada a aspersão de água nos acessos às obras, executada por meio caminhões-pipa. As fotos abaixo ilustram as operações de aspersão realizadas nas obras de descaracterização Figura 74 a Figura 78.

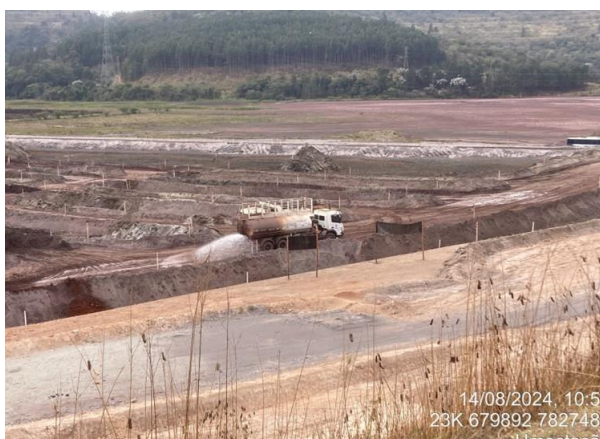
Figura 71 - Umectação de vias de acesso as obras de descaracterização do Dique 1B.
Fonte: Vale, 2024.

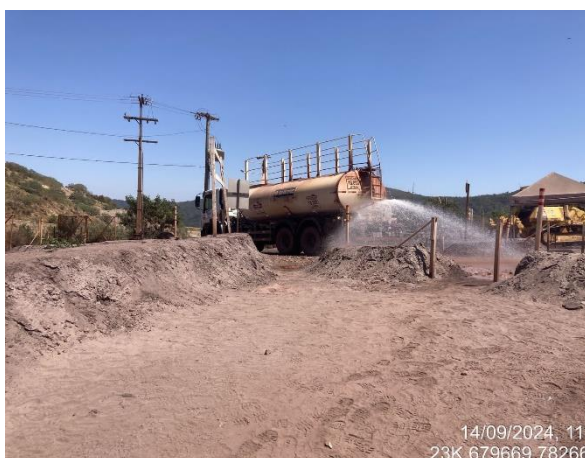
Figura 72 - Umectação de vias de acesso as obras de descaracterização do Dique 1A e 1B. Fonte: Vale, 2024.

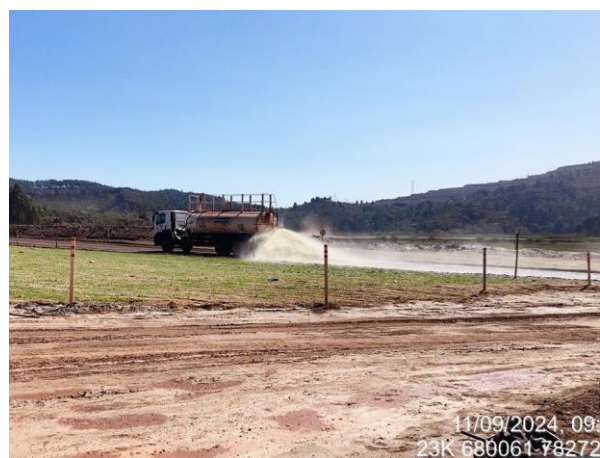
Figura 73 - Umectação de vias de acesso as obras de descaracterização do Dique 1A e 1B. Fonte: Vale, 2024

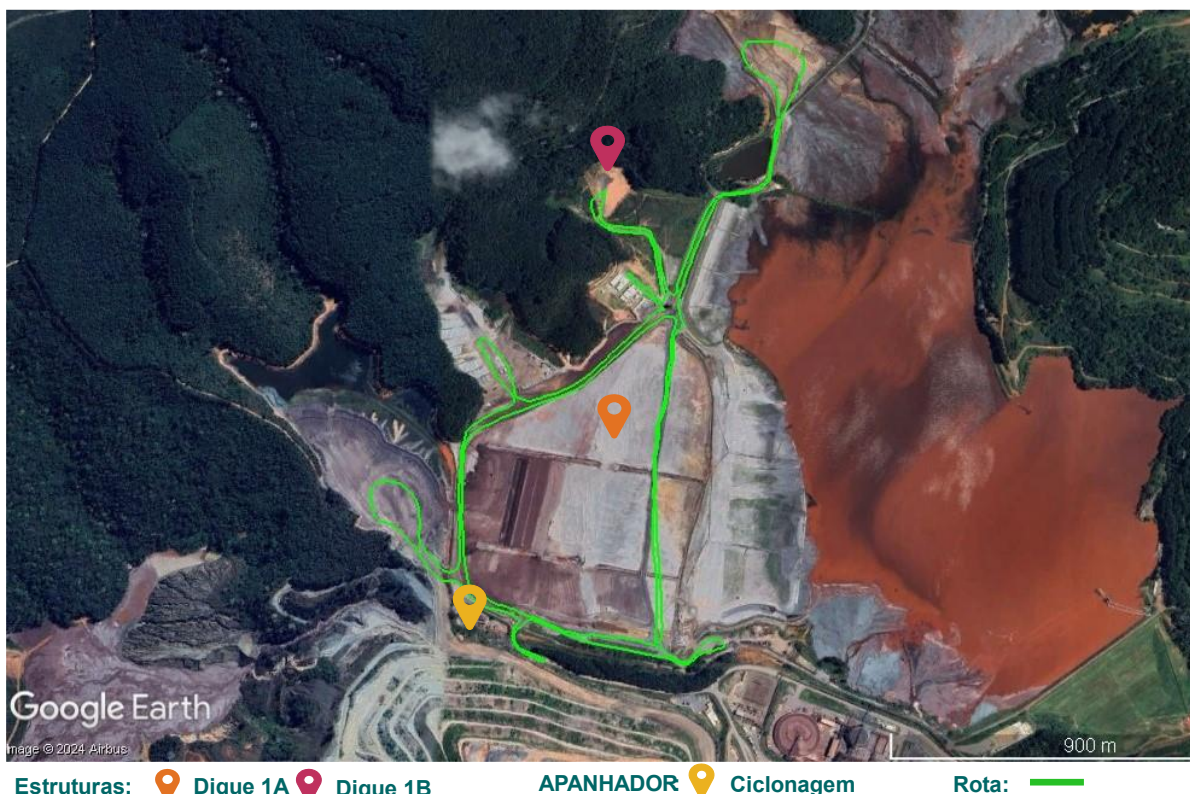
Com o compromisso contínuo de aprimorar suas práticas de controle ambiental, a Vale estabeleceu um cronograma para otimizar a aspersão das vias e aperfeiçoar os serviços prestados pelos caminhões-pipa, visando principalmente a redução dos impactos ambientais, em especial as emissões de particulados na obra. A Figura 79 apresenta o rotograma atual, abrangendo as áreas do Dique 1A e Dique 1B, que define os principais pontos da obra, acessos e locais de umectação, e os ponto de captação de água.

Figura 79 - Rotograma de umectação das vias atualizado abrangendo as áreas do Dique 1A e Dique 1B e ADME. (Fonte: Vale, 2024.)

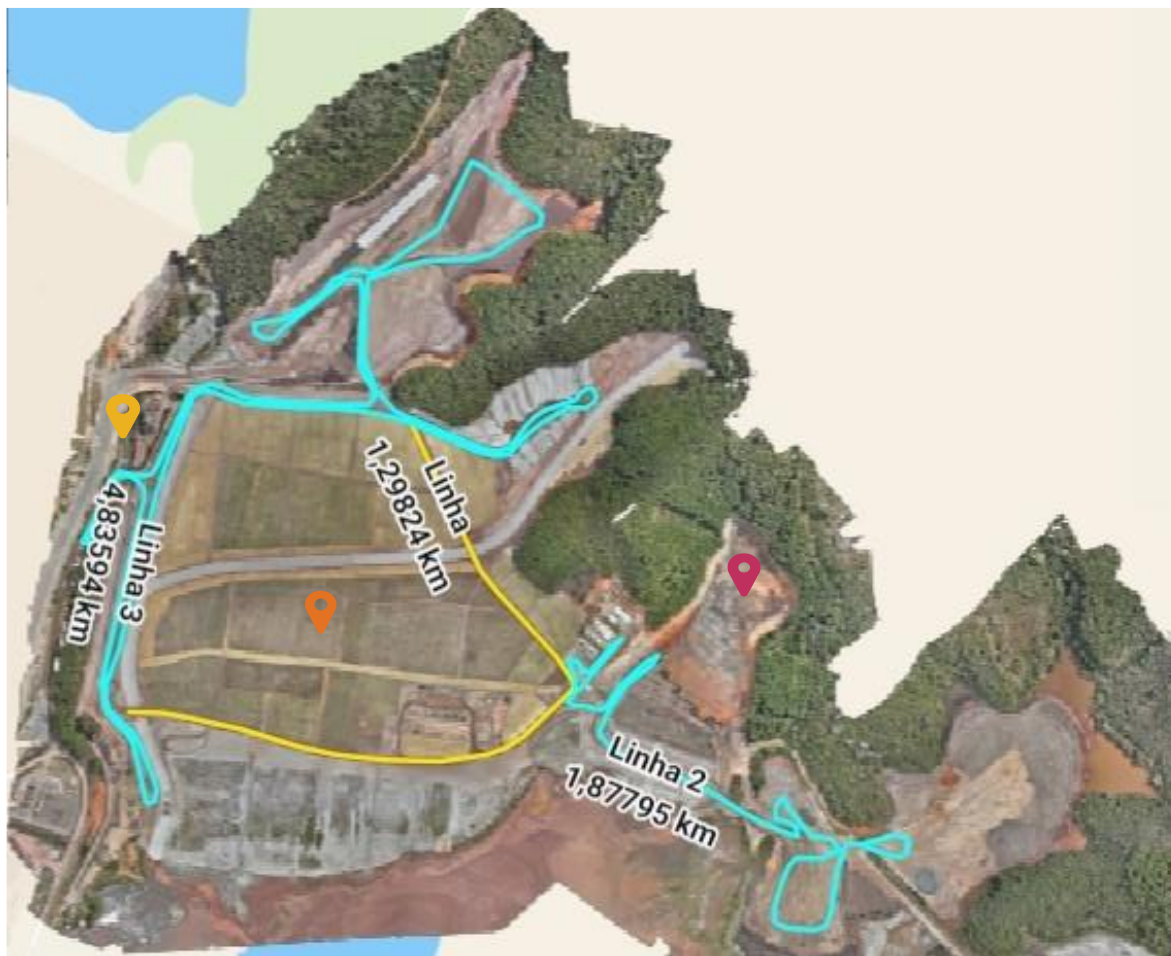
Como forma de intensificar os controles de emissão de particulados, sobretudo no período de estiagem, adotou-se a aplicação de polímero supressor de poeira nas principais vias de acesso às obras de descaracterização do Dique 1A e Dique 1B. Essa medida visou minimizar a emissão de particulados em decorrência do tráfego de veículos e equipamentos nas vias de acesso não pavimentadas. Assim, com o uso de um caminhão pipa, uma mistura de água e polímero numa concentração de 1%, foi aspergida cuidadosamente de forma a cobrir toda a área das vias, conforme demonstrado no rotograma da Figura 80.

Figura 80 - Rotograma de aplicação de polímero supressor de poeira nas principais vias de acesso as obras de descaracterização do Dique 1A e 1B. Fonte: Vale, 2024.

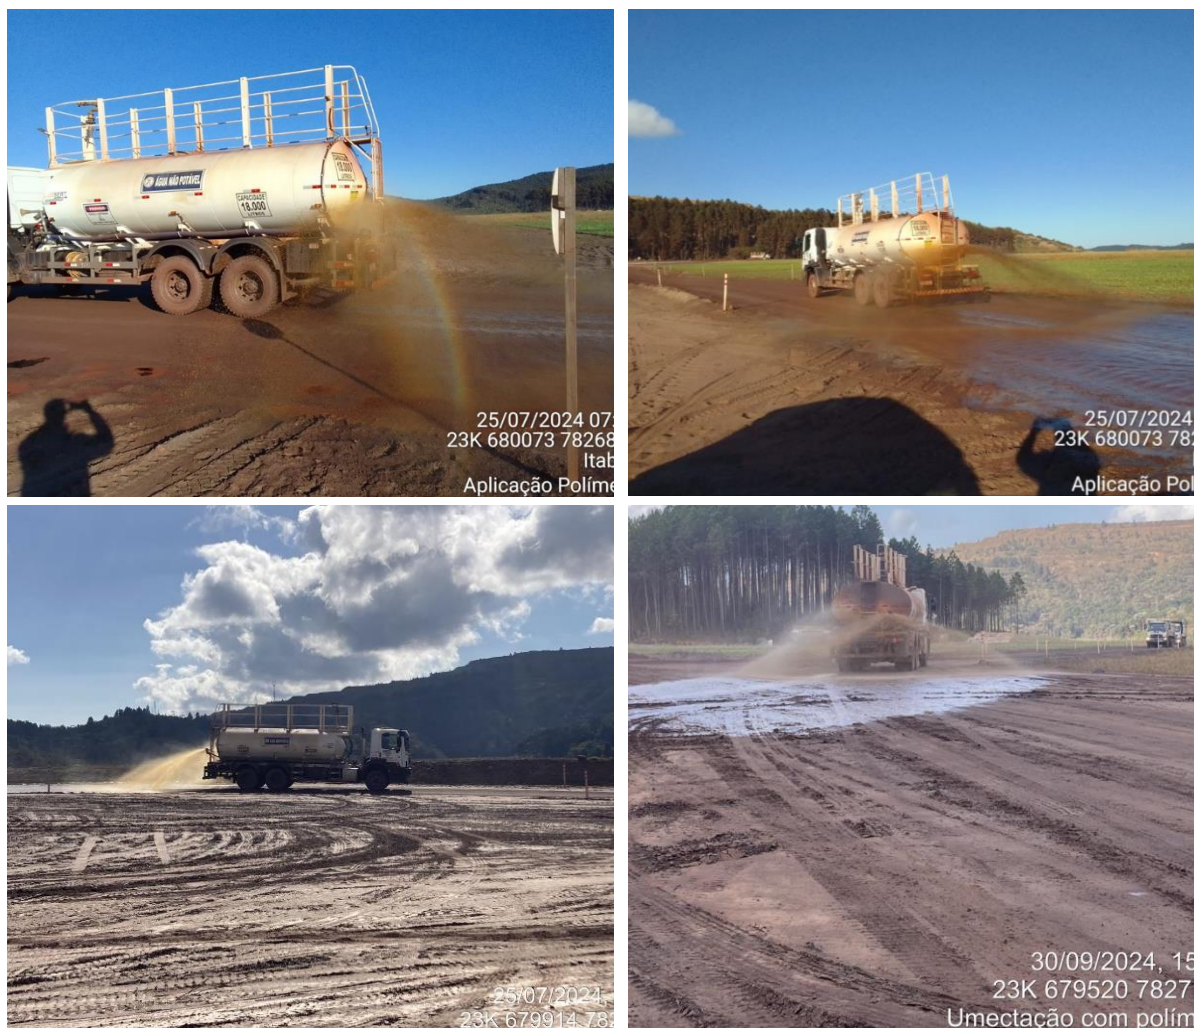
Figura 81, Figura 82, Figura 83 e Figura 84 - Aplicação de polímero supressor de poeira nas principais vias de acesso as obras de descaracterização do Dique 1A e 1B. Fonte: Vale, 2024.

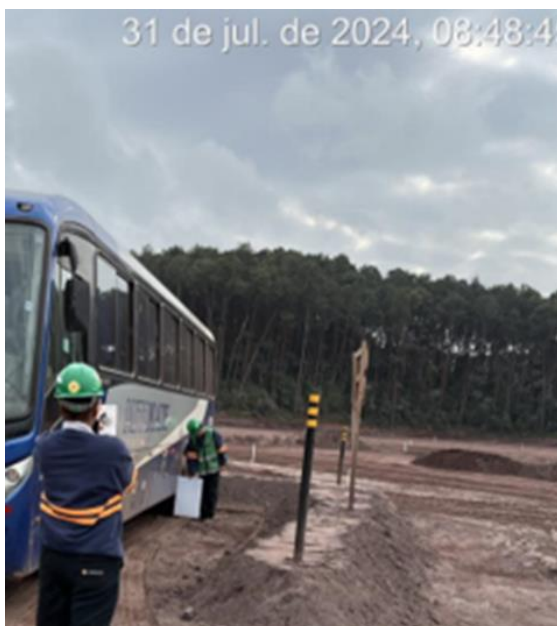
As emissões atmosféricas provenientes da combustão de motores de equipamentos e veículos movidos à diesel é também um aspecto ambiental gerenciado durante a fase das obras. Como medida de controle, além de manutenções periódicas dos veículos e equipamentos, incluindo manutenções preventivas e corretivas, são também realizados monitoramentos utilizando-se a escala colorimétrica de Ringelmann, que consiste em um método visual simples que permite avaliar a opacidade da fumaça emitida por motores movidos a diesel (Figura 85 e Figura 86).

Figura 85 - Controle de emissões atmosféricas proveniente da combustão de motores de equipamentos e veículos movidos a diesel. Dique 1A e 1B. Fonte: Vale, 2024.

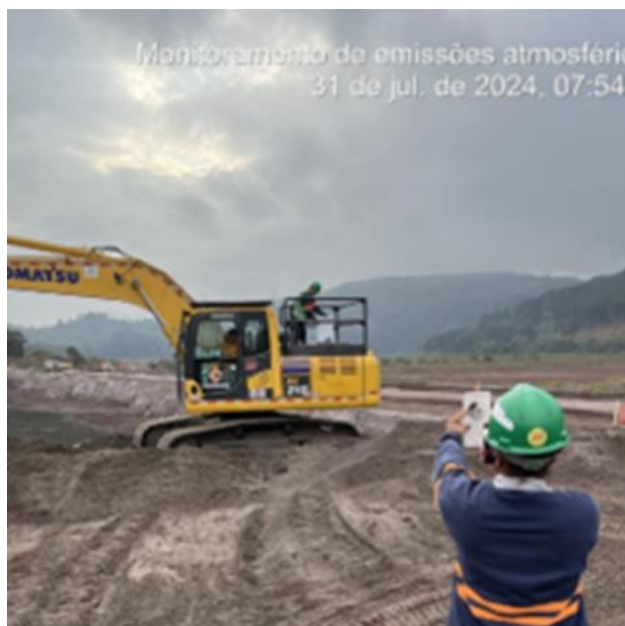
Figura 86 - Controle de emissões atmosféricas proveniente da combustão de motores de equipamentos e veículos movidos a diesel. Dique 1A e 1B. Fonte: Vale, 2024.
