RELATÓRIO TRIMESTRAL
PERÍODO: AGOSTO A OUTUBRO DE 2024

DIQUES 1A E 1B

OBRAS DE DESCARACTERIZAÇÃO DE BARRAGENS
ALTEADAS PELO MÉTODO DE MONTANTE

SISTEMA CONCEIÇÃO, ITABIRA – MG
PROCESSO SEI 2090.01.0001318/2022-84

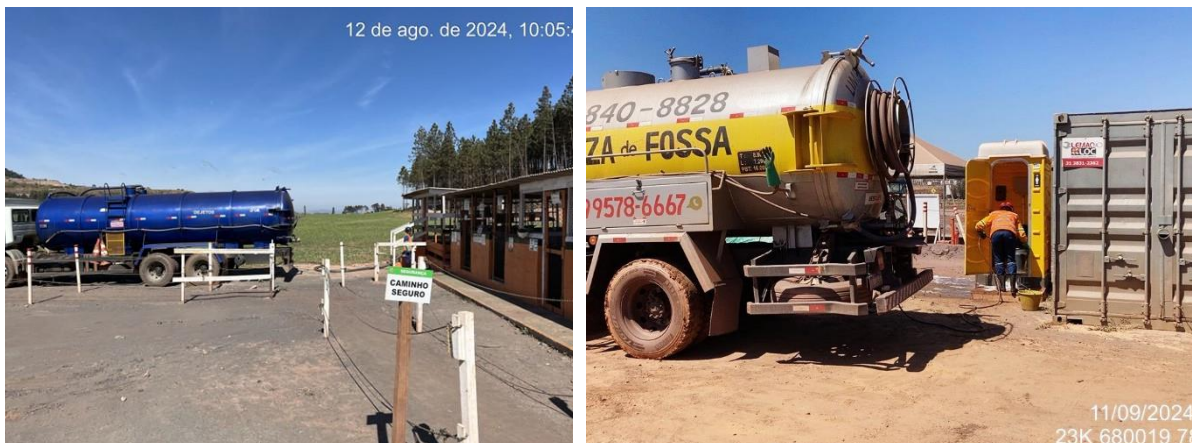
Os efluentes provenientes dos banheiros foram coletados por caminhões de sucção e transportados para a destinação final por empresa devidamente licenciada (conforme ilustrado na Figura 87 e na Figura 88). Os Manifestos de Transporte de Resíduos (MTRs) foram emitidos pela empresa geradora, e o transportador é responsável por encaminhá-los para a destinação final. Todos os Manifestos de Transporte de Resíduos - MTRs e Certificados de

Figura 87 e Figura 88 - Evidências de Limpeza dos banheiros químicos e sucção de efluentes sanitários. Fonte: Vale, 2024.

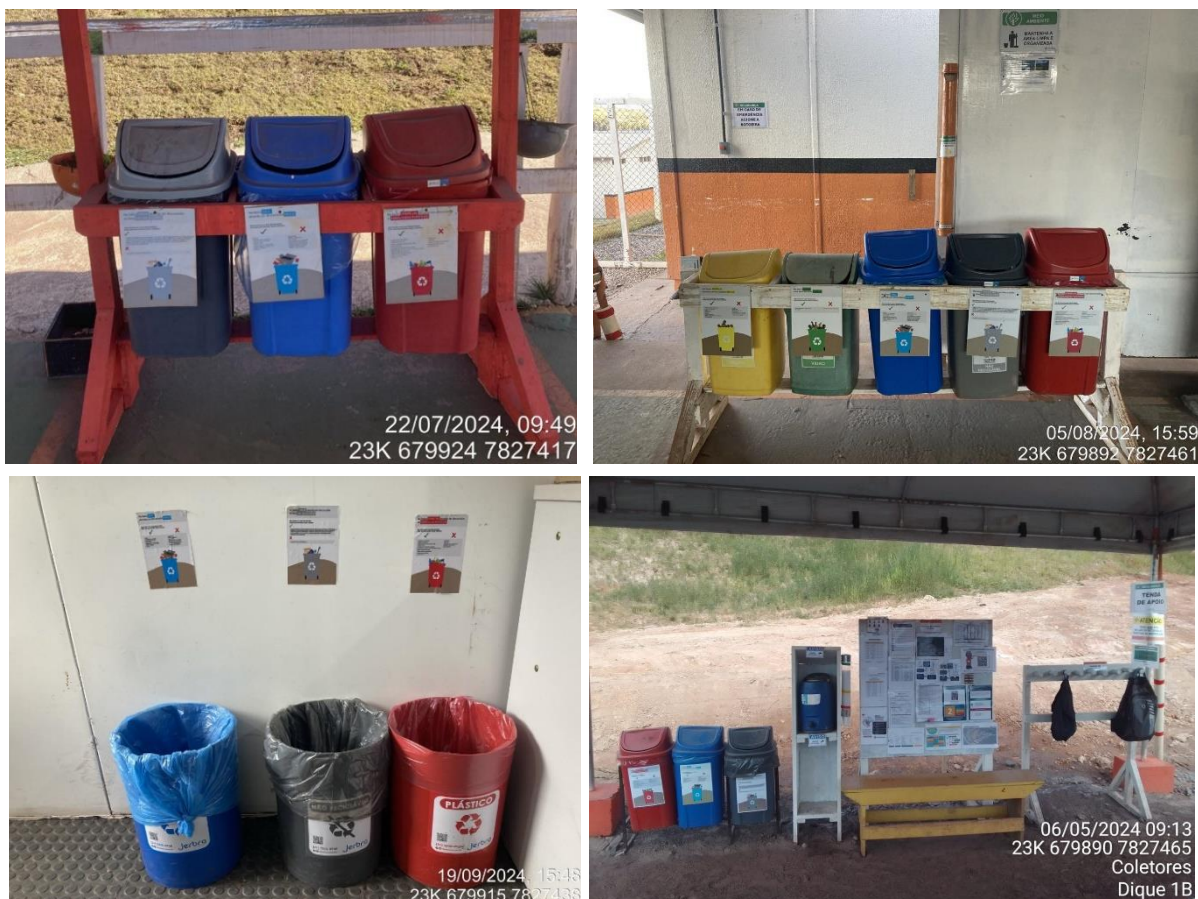
segregação, armazenamento e destinação dos resíduos. Os principais tipos de resíduos gerados na obra incluíram plásticos, papel/papelão e resíduos não recicláveis, como ilustrado na Figura 90 até a Figura 93.

Figura 90, Figura 91, Figura 92 e Figura 93 - Coletores de Resíduos presentes nas obras dos Dique 1A e 1B , (Fonte: Vale, 2024).

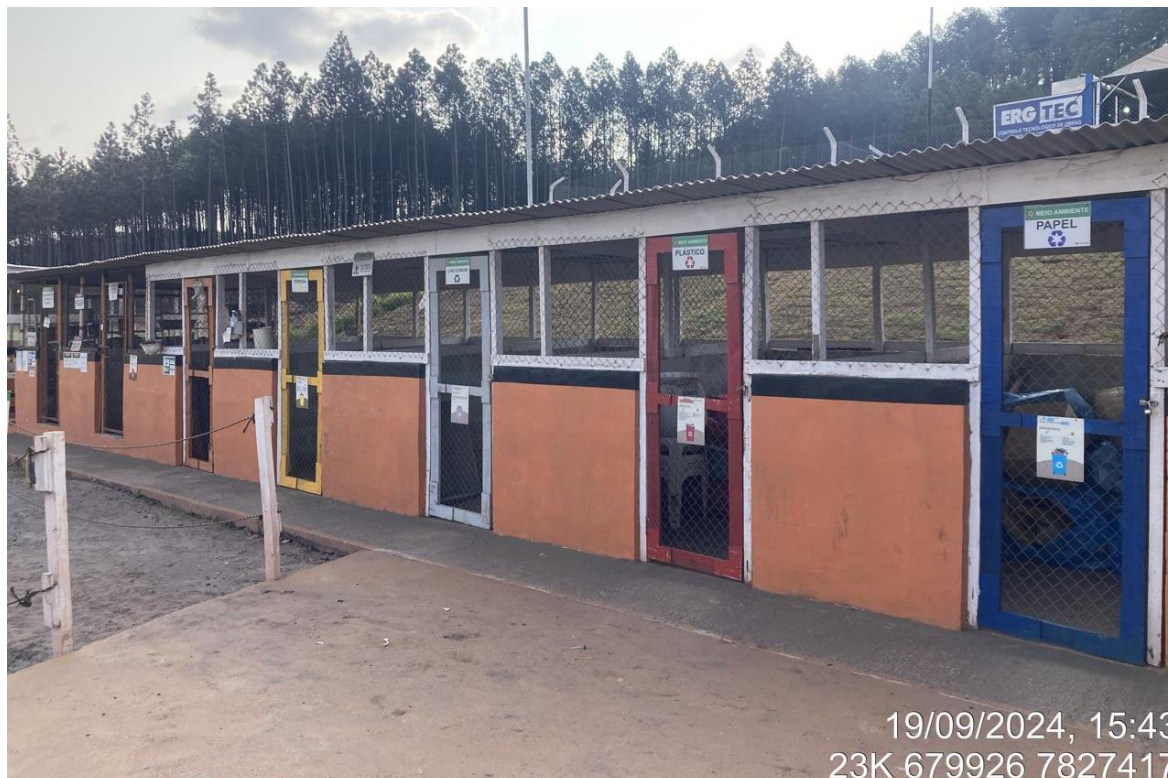
Os resíduos gerados na obra foram cuidadosamente segregados com base em sua origem e acondicionados em sistemas de coleta seletiva, conforme estabelecido pela Resolução CONAMA nº 275/01. Todos os resíduos foram devidamente inventariados, e sua destinação final confiada a empresas licenciadas para esse fim. A coleta dos resíduos ocorreu diariamente, e estes foram armazenados temporariamente no depósito intermediário de resíduos no canteiro de obras, de onde foram posteriormente encaminhados à Central de Materiais Descartáveis (CMD) da Vale, localizado na Mina de Cauê, que é responsável pelo gerenciamento ambiental adequado e assegura a rastreabilidade de todos esses resíduos, desde o armazenamento até a sua destinação final a empresas devidamente licenciadas.

Figura 94 - Depósito Intermediário de Resíduos Dique 1A, também utilizado para as obras do Dique 1B. (Fonte: Vale, 2024).

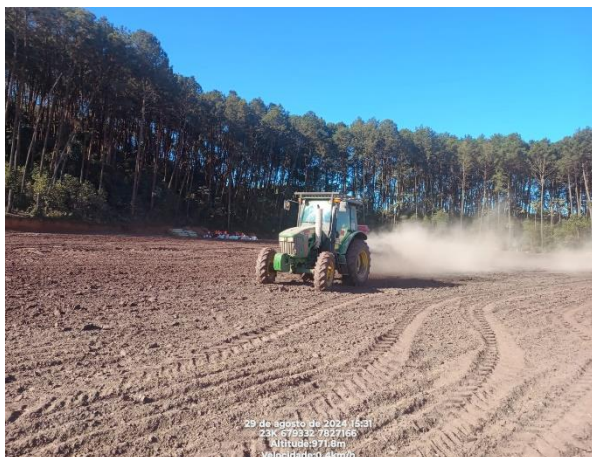
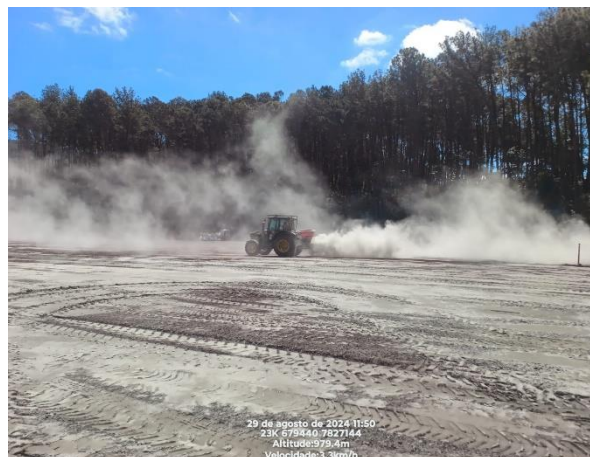
O processo de revegetação segue uma sequência de etapas, começando pela correção do solo para reduzir a acidez e aumentar os teores de Ca e Mg do substrato. Isso é feito por meio da aplicação a lanço, buscando uma distribuição uniforme, seguida pela incorporação do calcário ao solo.

Figura 96 - Execução de práticas de correção do solo em 29/08/2024 nas áreas do Dique 1A. Vale, 2024.

Figura 97 - Execução de práticas de correção do solo em 29/08/2024 nas áreas do Dique 1A. Vale, 2024.

A atividade de recomposição da cobertura vegetal está sendo executada nas áreas já liberadas para o plantio. No caso do Dique 1A, todo o processo de escavação para a descaracterização da estrutura foi seguido pela conformação e plantio em toda a área intervinda (Figura 96 e Figura 97). Para o Dique 1B, foi iniciada a revegetação dos taludes das bordas e em seguida será realizada a revegetação da área plana (Figura 98 e Figura 99)

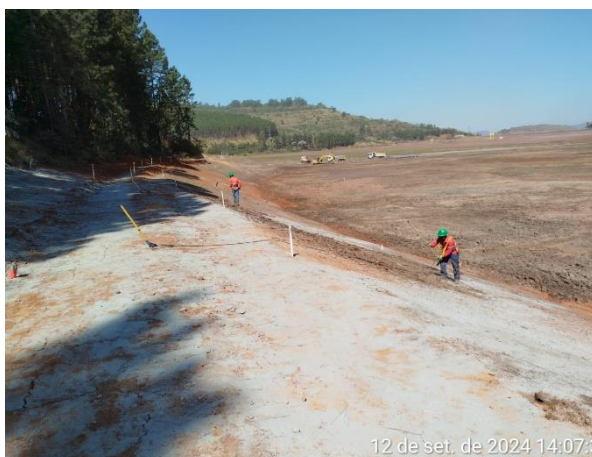
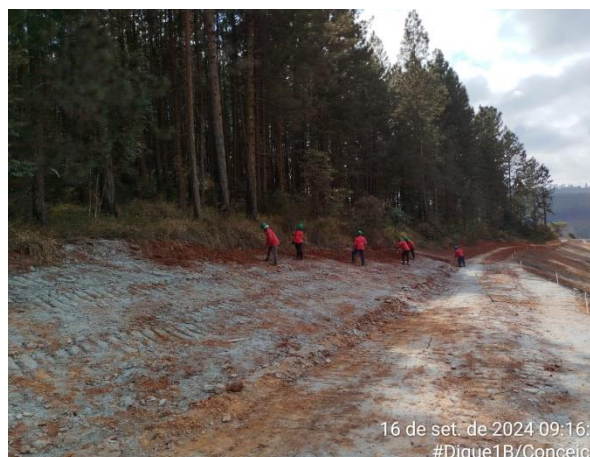
Figura 98 - Execução de práticas de correção do solo em 12/09/2024 nas áreas do Dique 1B. Vale, 2024.

Figura 99 - Execução de práticas de correção do solo em 16/09/2024 nas áreas do Dique 1B. Vale, 2024.

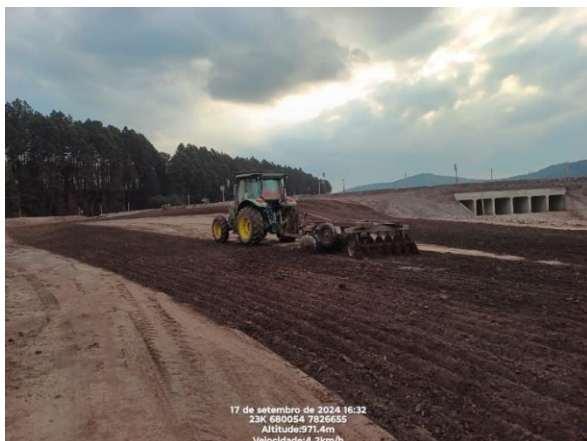
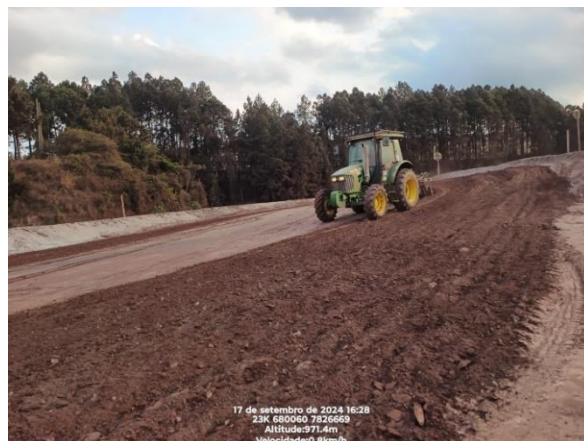
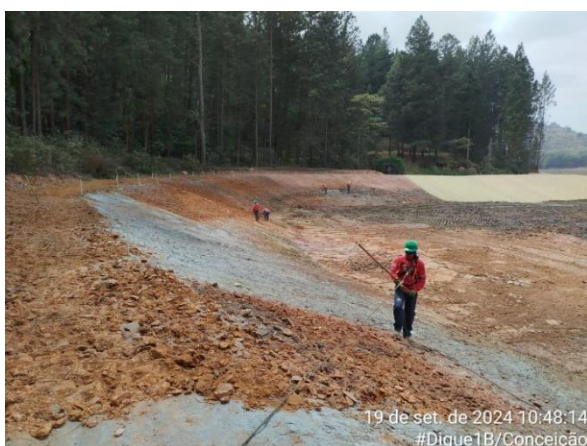
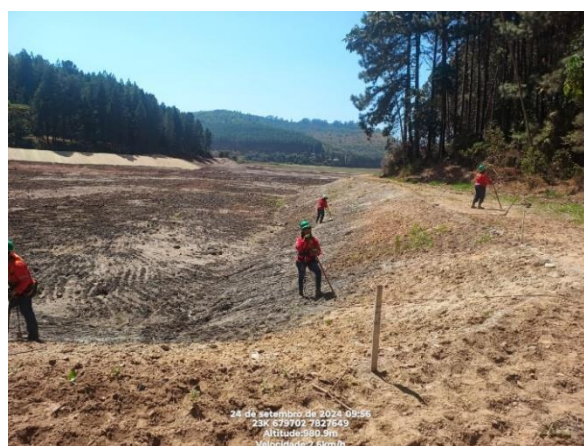
Posteriormente, é realizada a preparação do solo, seja através do coveamento ou gradagem, que consiste na abertura de covetas ou canaletas para a execução da sementeira (Figura 100 até Figura 103).

Figura 100 - Execução de gradagem do solo 17/09/2024 nas áreas do Dique 1A. Fonte: Vale, 2024.

Figura 101 - Execução de gradagem do solo 17/09/2024 nas áreas do Dique 1A. Fonte: Vale, 2024.

Figura 102 - Execução de coveamento do solo 17/09/2024 nas áreas do Dique 1B. Fonte: Vale, 2024.

Figura 103 - Execução de coveamento do solo 24/09/2024 nas áreas do Dique 1B. Fonte: Vale, 2024.

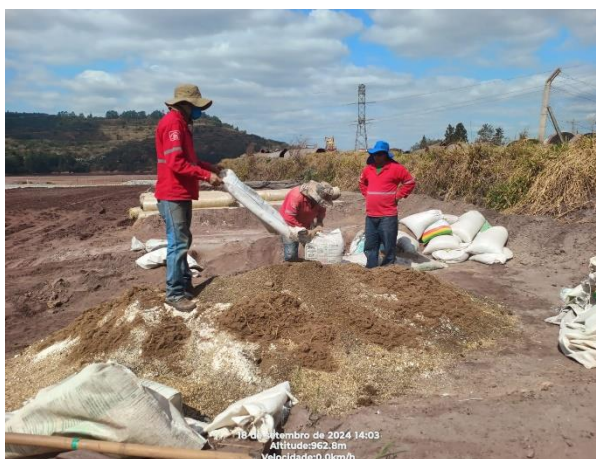
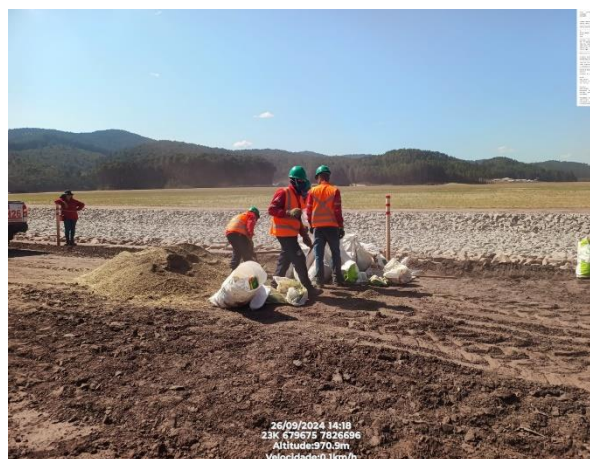
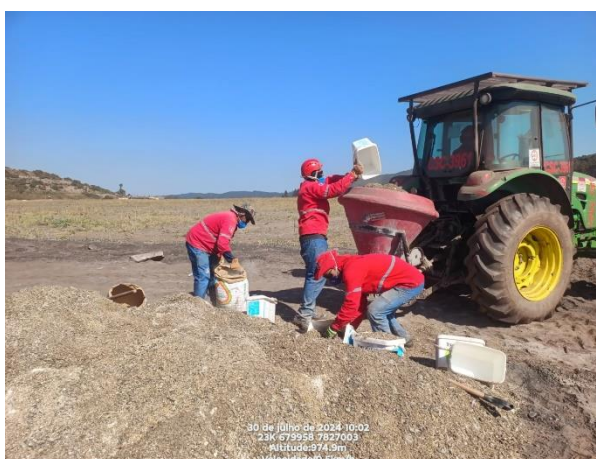
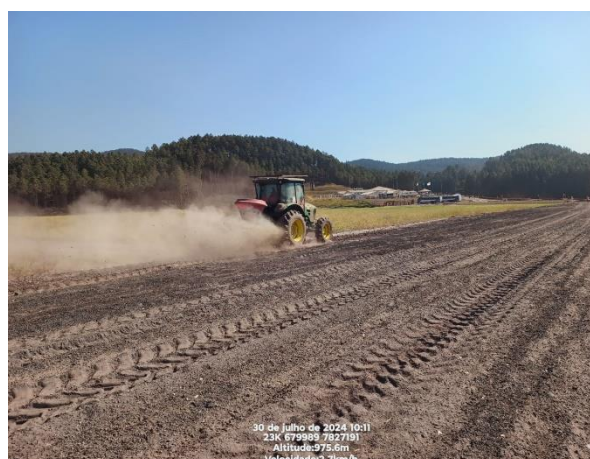
O processo de sementeira envolve a aplicação de um mix de insumos contendo adubo orgânico, adubo mineral e sementes sobre o solo preparado (Figura 104 a Figura 107).

Figura 104 - Preparação do mix de sementes para aplicação nas áreas de plantio do Dique 1B. 18/09/2024. Vale, 2024.

Figura 105 - Preparação do mix de sementes para aplicação na área de plantio do Dique 1A. 26/09/2024. Vale, 2024.

Figura 106 - Carregamento do mix de sementes em trator agrícola para aplicação nas áreas de plantio do Dique 1A. 18/09/2024. Vale, 2024.

Figura 107 - Aplicação do mix de sementes em trator agrícola para aplicação nas áreas de plantio do Dique 1A. 18/09/2024. Vale, 2024.

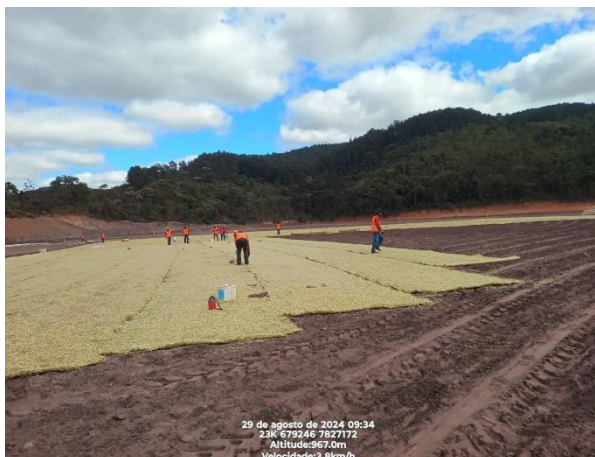
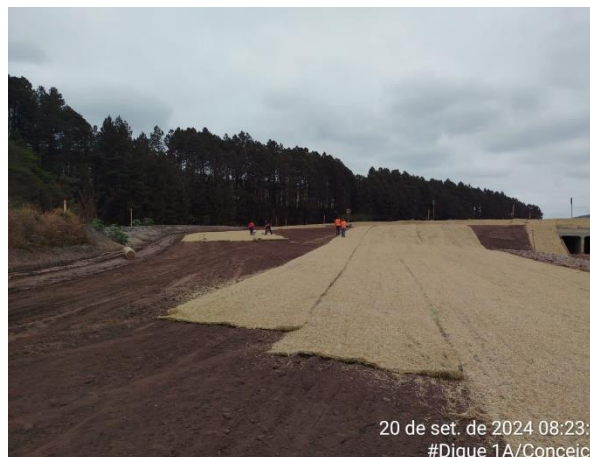
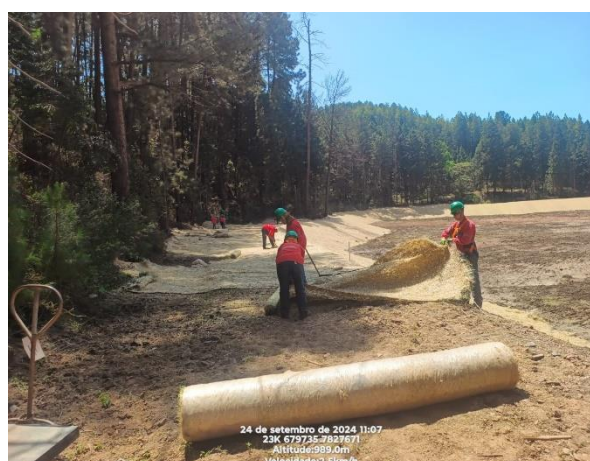
Em toda a área foi utilizada biomanta como fator de prevenção de ravinamentos, retenção de sedimentos. A biomanta é constituída de materiais vegetais fibrosos, costurada com fios resistentes. A fixação da tela é efetuada através de grampos de madeira ou ferro, de forma a deixá-la o mais rente possível ao solo, impedindo dessa forma, o escoamento concentrado

de água pluviais e sedimentos sob a mesma. Dessa forma, após o preparo do solo, coveamento, fertilização e semeio, a tela vegetal é estendida ao longo das áreas a serem cobertas.

Figura 108 - Biomanta aplicada sobre a área de intervenção no Dique 1A em 29/08/2024: Fonte: Vale, 2024.

Figura 109 - Biomanta aplicada sobre a área de intervenção no Dique 1A em 20/09/2024 : Fonte: Vale, 2024

Figura 111 - Biomanta aplicada sobre a área de intervenção no Dique 1B em 24/09/2024 : Fonte: Vale, 2024

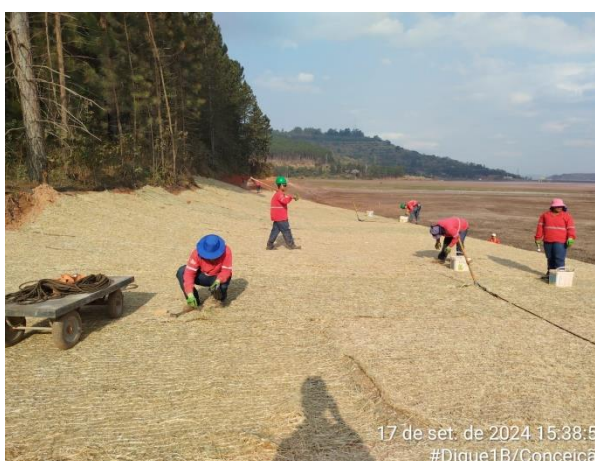
Figura 110 - Biomanta aplicada sobre a área de intervenção no Dique 1B em 17/09/2024 : Fonte: Vale, 2024

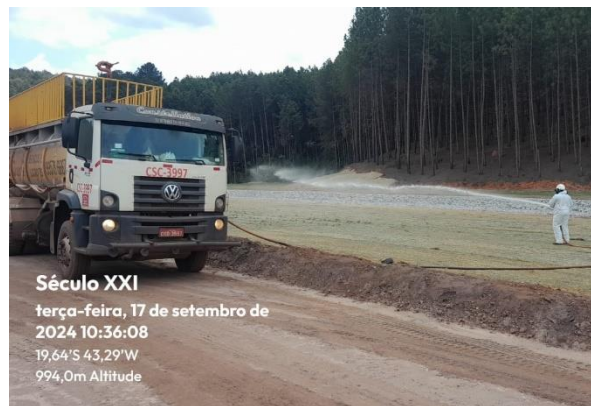
Visando garantir o sucesso do desenvolvimento da vegetação, sobretudo nos períodos de estiagem, é realizada a irrigação diária de toda a área de plantio. Essa medida é crucial para a evolução da vegetação conferindo proteção ao solo contra os diversos tipos de processos erosivos.

Figura 113 - Irrigação da área de plantio no Dique 1A em 17/09/2024. Fonte: Vale, 2024.

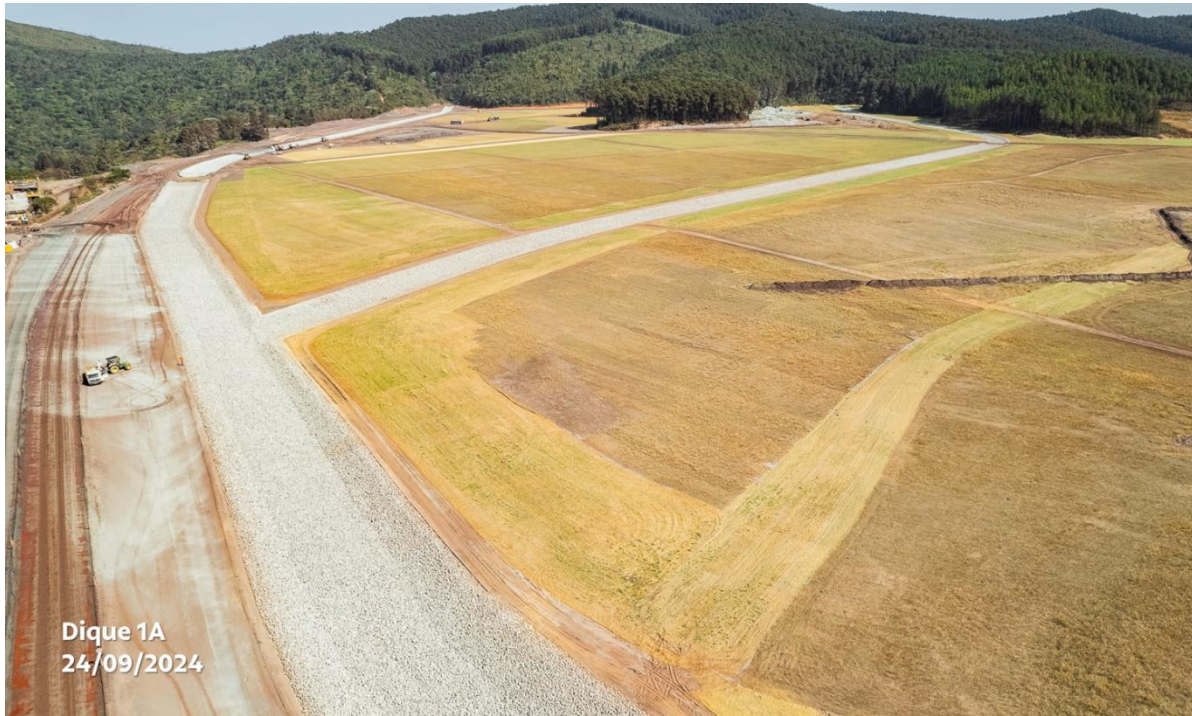
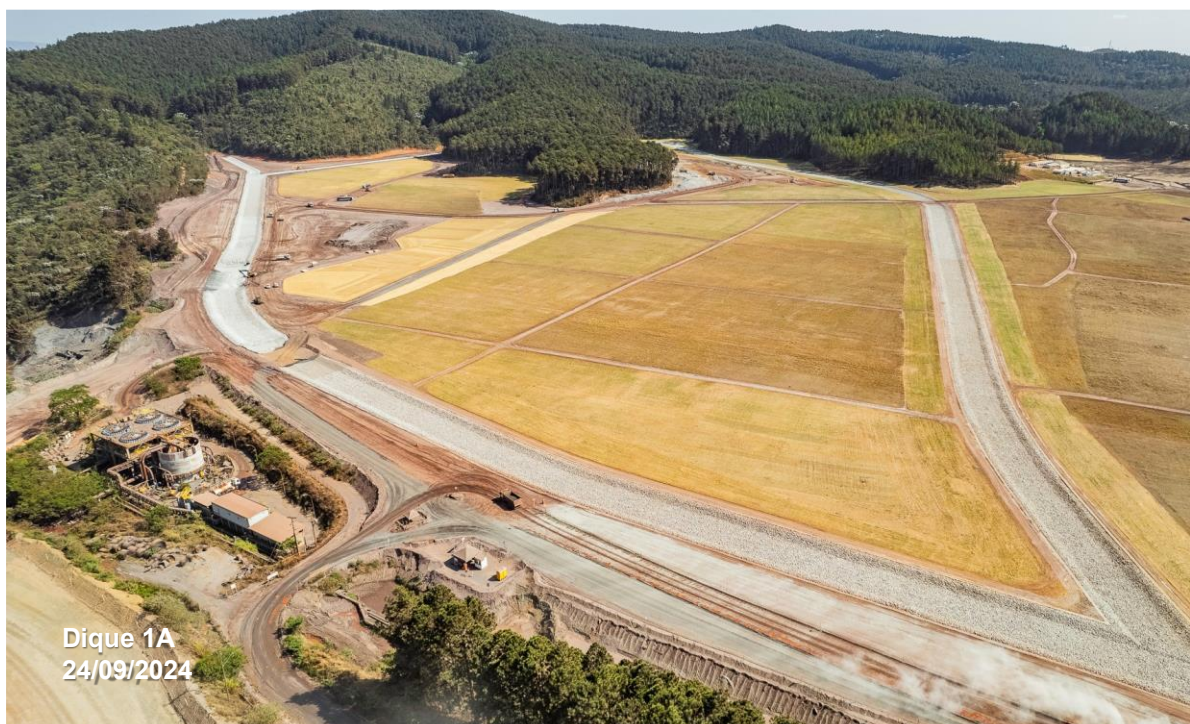
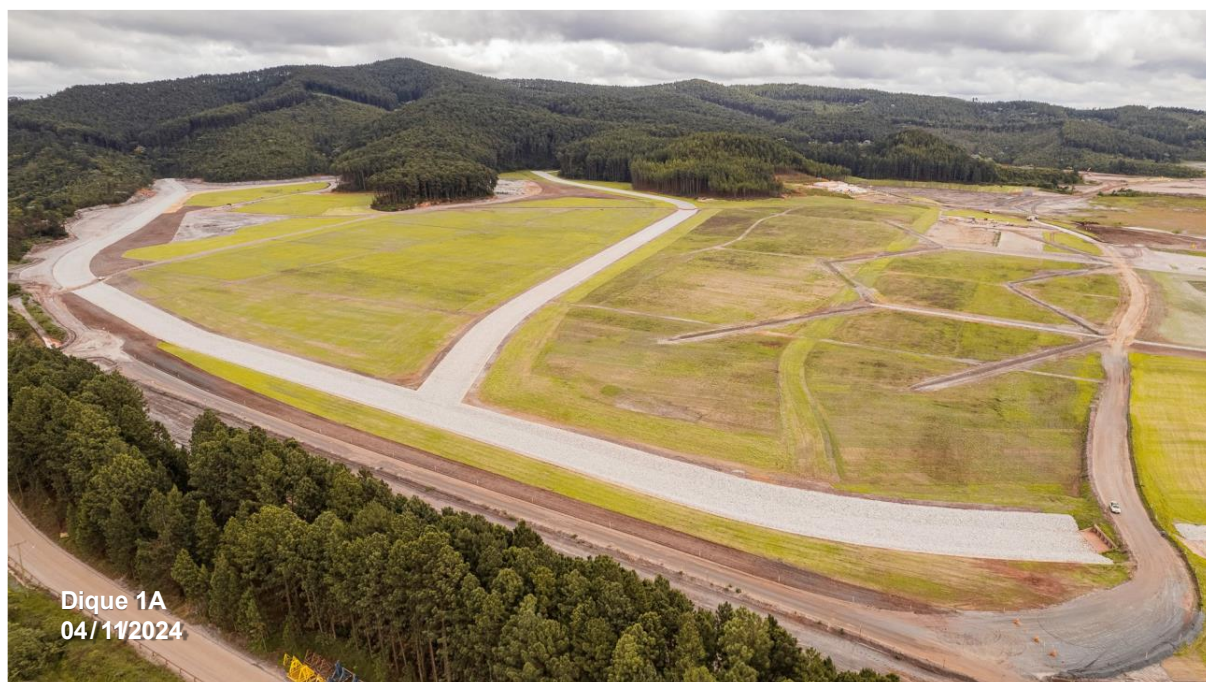
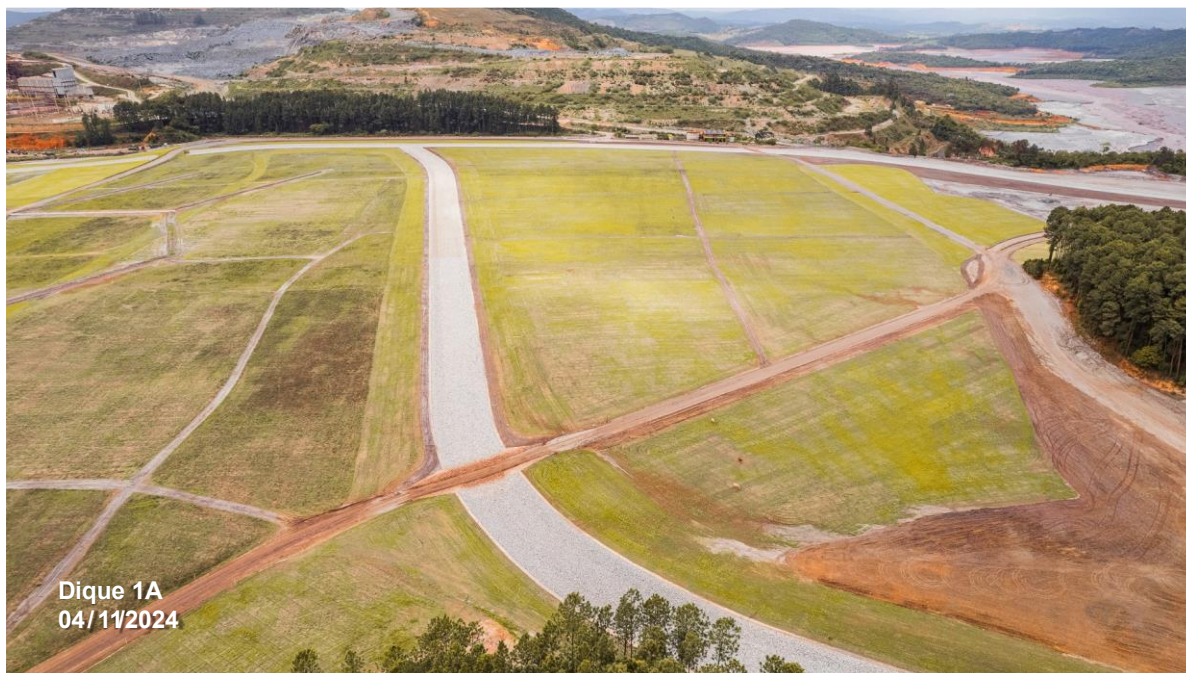
As Figura 114 a Figura 117 a seguir apresentam a evolução da vegetação na área de plantio do Dique 1A. Já as Figura 118 e Figura 119, apresentam a evolução da vegetação na área de plantio do Dique 1B.

Figura 114 - Evolução da vegetação na área de plantio do Dique 1A em 24/09/2024 . Fonte: Vale, 2024.

Figura 115 - Evolução da vegetação na área de plantio do Dique 1A. Fonte: Vale, 2024.

Figura 116 - Evolução da vegetação na área de plantio do Dique 1A em 04/11/2024. Fonte: Vale, 2024.

Figura 117 - Evolução da vegetação na área de plantio do Dique 1A. Fonte: Vale, 2024.

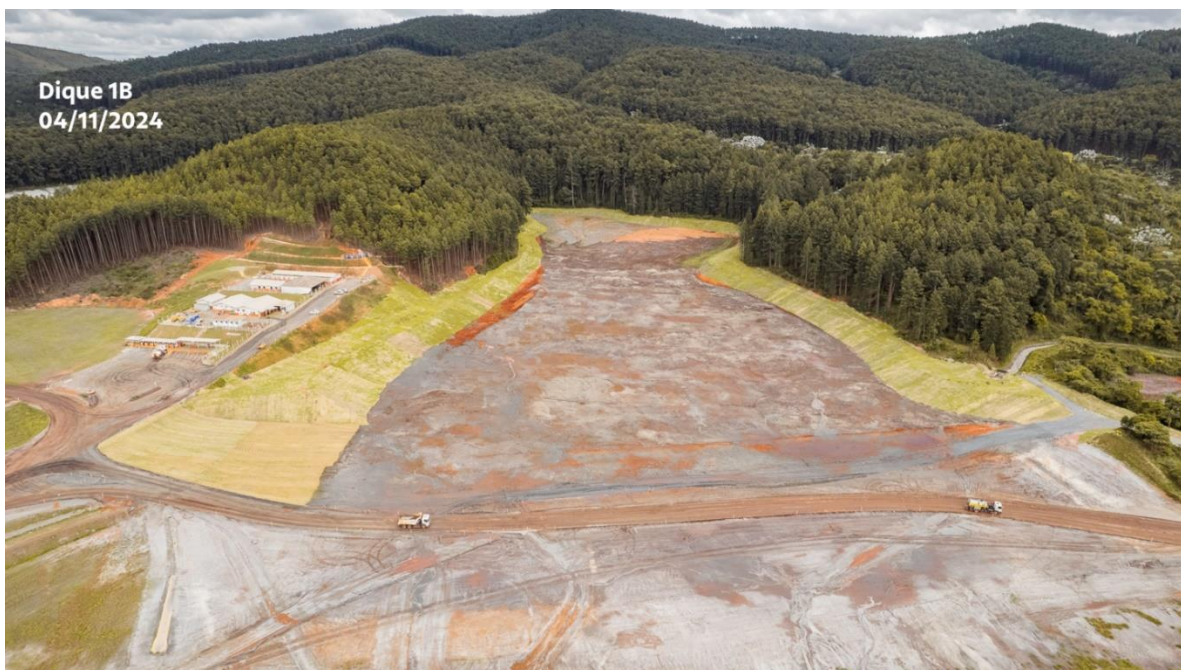
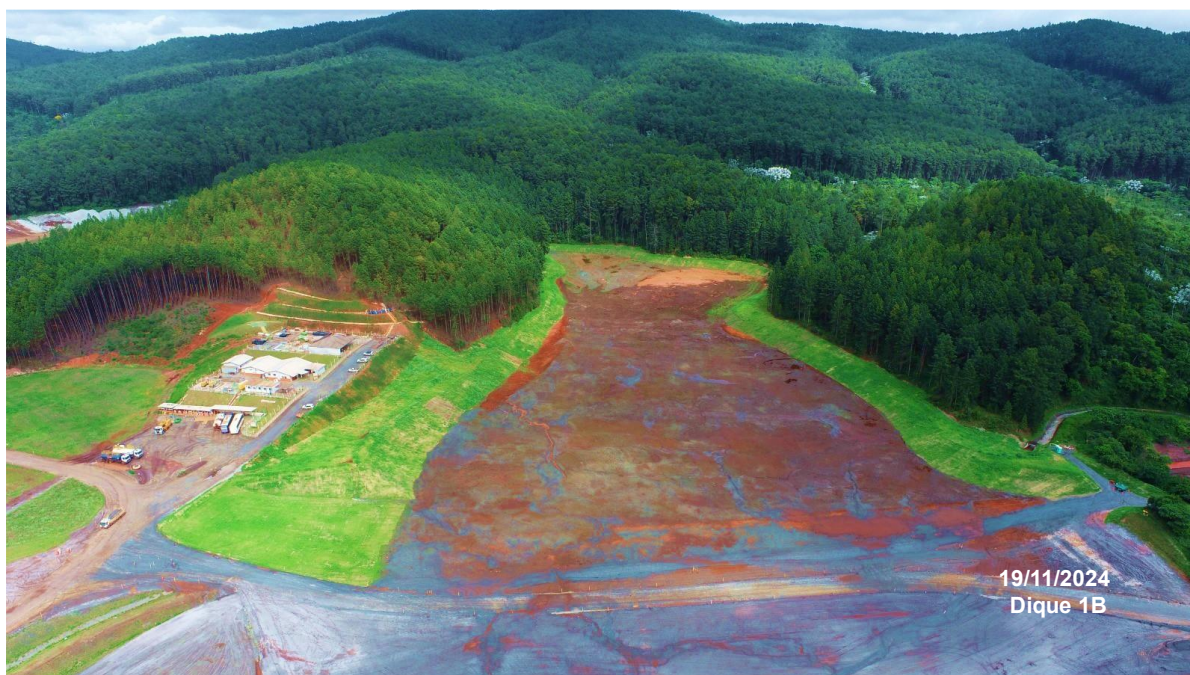
Figura 118 - Evolução da vegetação na área de plantio do Dique 1B em 04/11/2024. Fonte: Vale, 2024.

Figura 119 - Evolução da vegetação na área de plantio do Dique 1B em 19/11/2024. Fonte: Vale, 2024.
