**RELATÓRIO TRIMESTRAL
PERÍODO: NOVEMBRO DE 2024 A JANEIRO DE 2025**

BARRAGEM VARGEM GRANDE

**OBRAS DE DESCARACTERIZAÇÃO DE BARRAGENS ALTEADAS PELO
MÉTODO DE MONTANTE**

**COMPLEXO VARGEM GRANDE - NOVA LIMA/MG
SEI 2090.01.0001326/2022-62**

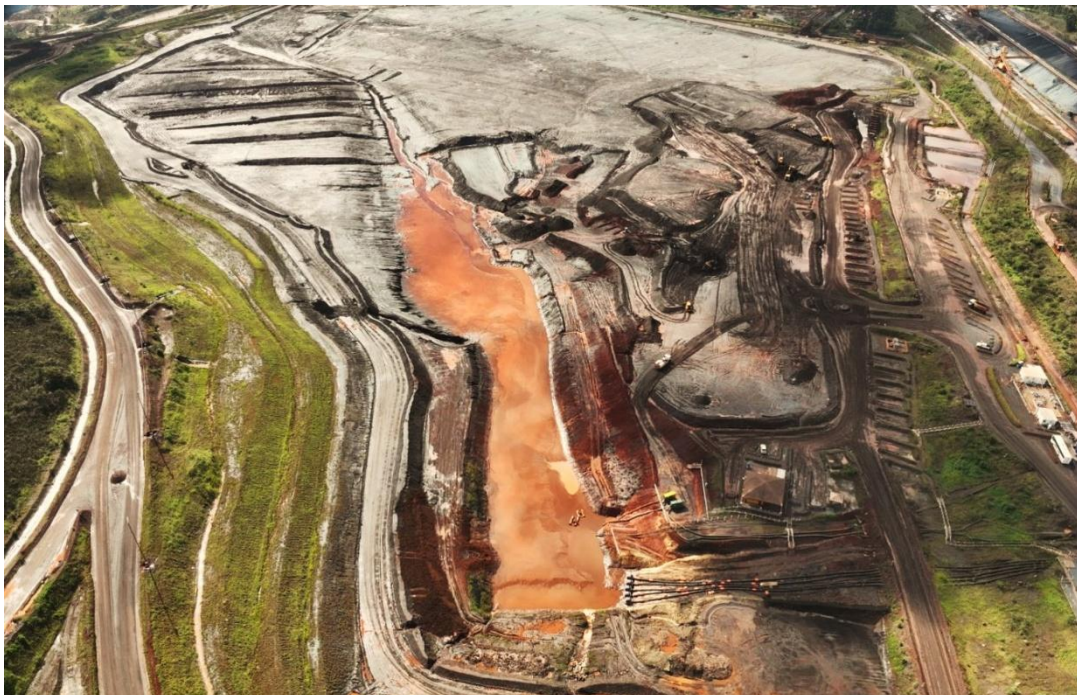
Durante o período de novembro/24 a janeiro/25, não houve atividades de escavação de rejeito no reservatório, somente atividades dentro do plano de chuvas, como limpeza dos sump's, canais de cintura e canaletas de drenagem, mantendo o sump 1 (Figura 2) do reservatório com capacidade de 38.000 m³.

Figura 2 - Vista do Sump 1 de drenagem do reservatório com o sistema de bombeamento operantes (08/01/2025).

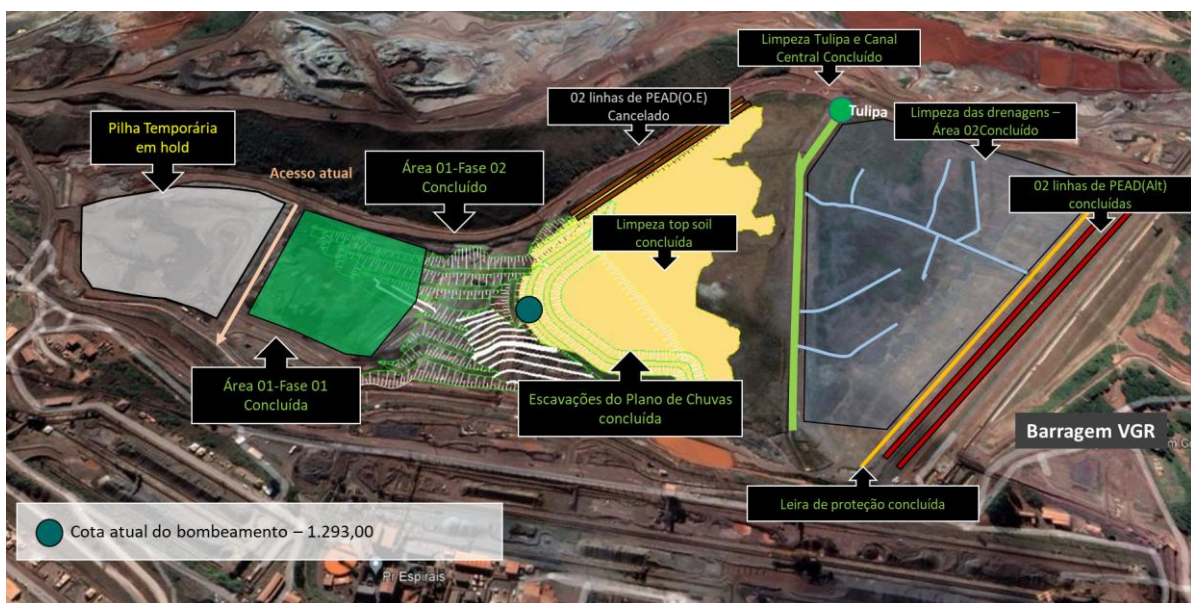
Figura 9 - Visão das obras de melhorias na estrutura, concluído.

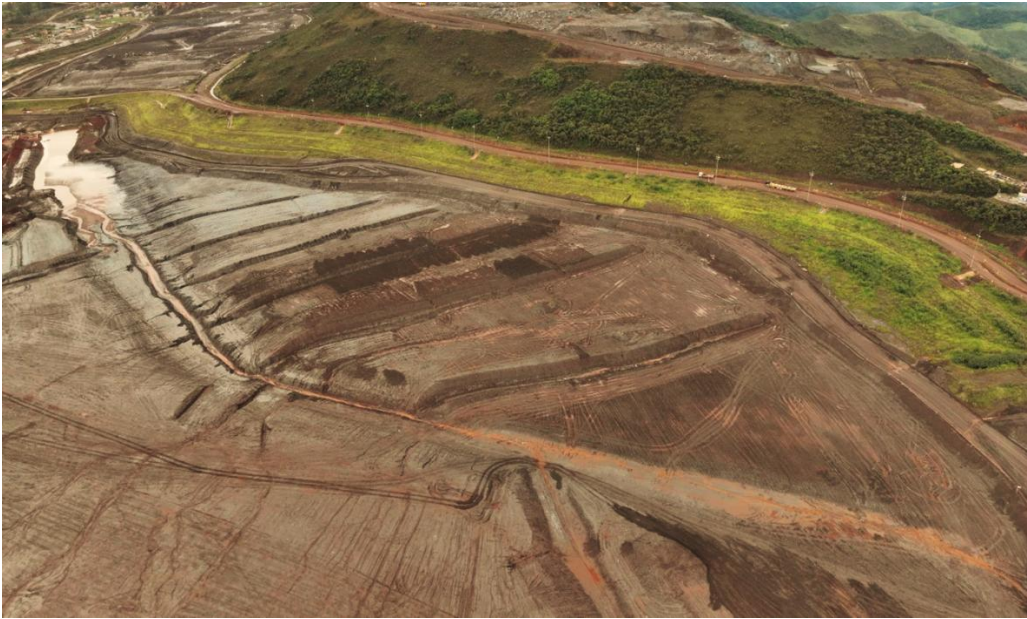
Figura 10 - Vista do reservatório com os canais de drenagem direcionando o efluente para região a montante, junto ao SUMP 01, conforme preconizado no plano de chuvas 24/25 (08/01/2025).

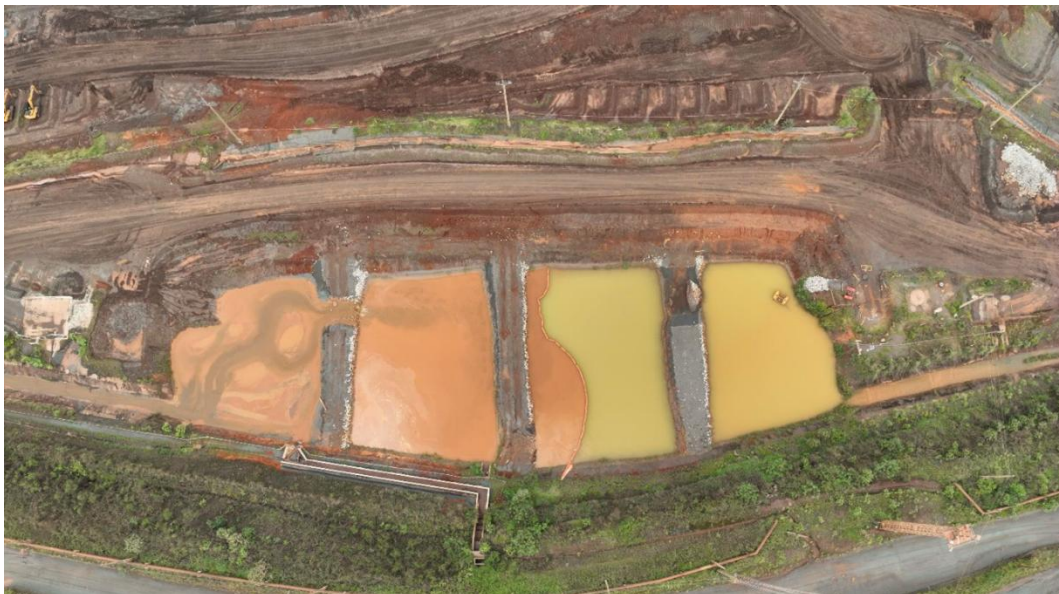
Figura 11 - Visão do SUMP 02 de contenção de sedimentos após projeto de melhorias (08/01/2025).

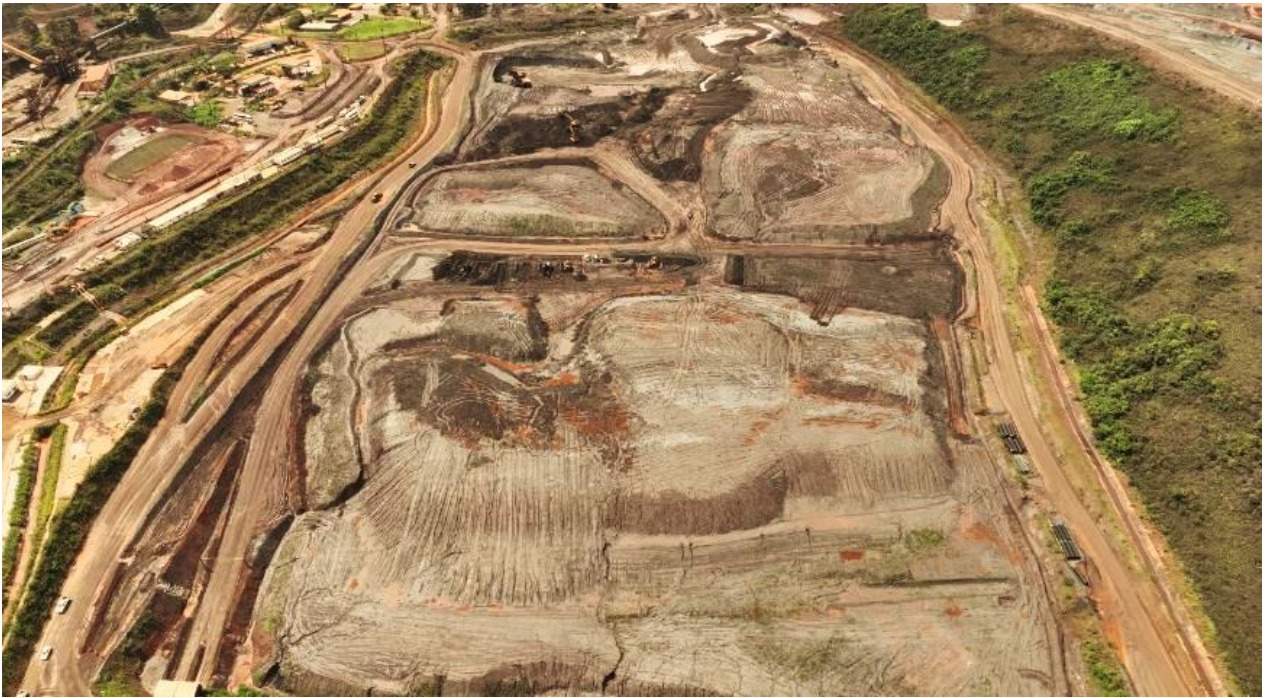
Figura 12 - Visão geral de estocagem temporária na pilha para desaguamento (08/01/2025).

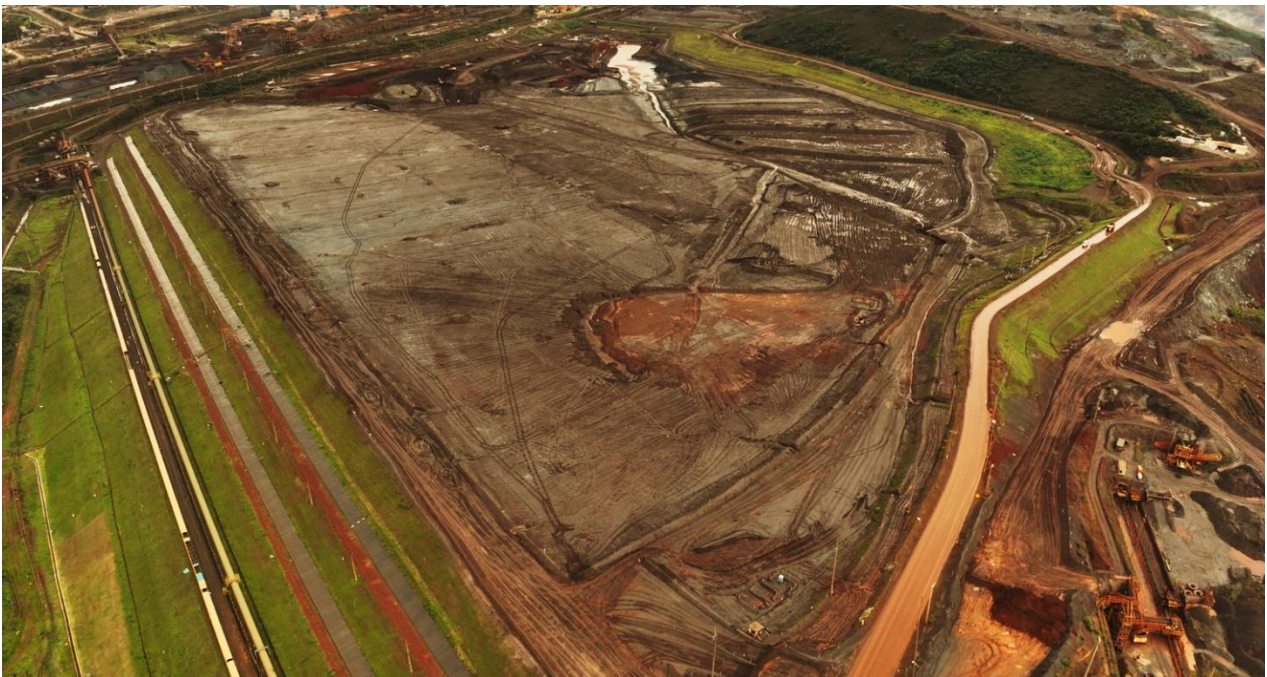
Figura 13 - Visão geral das atividades da fase 02 (08/01/2025).

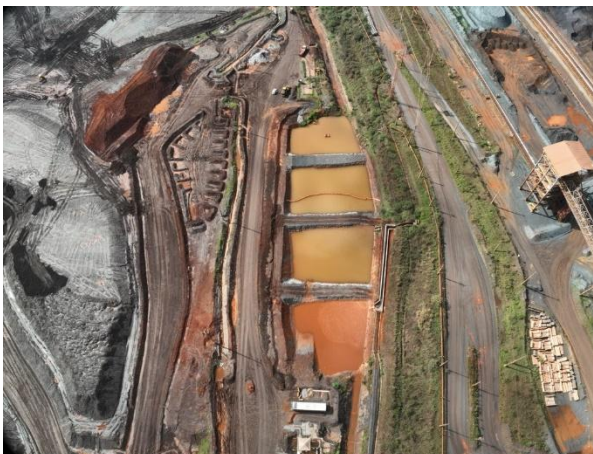
Figura 16 SUMP CC02 e canal de cintura
(Fonte: Vale, novembro de 2024).

Durante o período compreendido entre novembro de 2024 a janeiro de 2025, foram realizadas ações de manutenção e limpeza dos canais de cintura, bem como o desenvolvimento de verificações periódicas no SUMP CC02 para avaliação de assoreamento e tratativas. Conforme pode ser observado na Figura 16 e na Figura 17, segue registros fotográficos das estruturas.

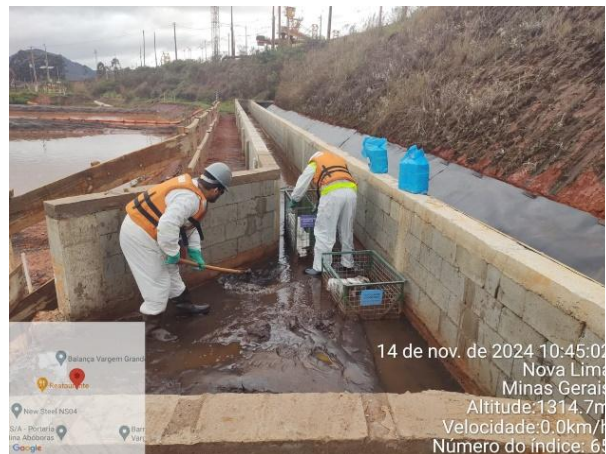
Figura 17 – Limpeza da canaleta de contribuição do SUMP CC02 (Fonte: Vale, novembro de 2024).

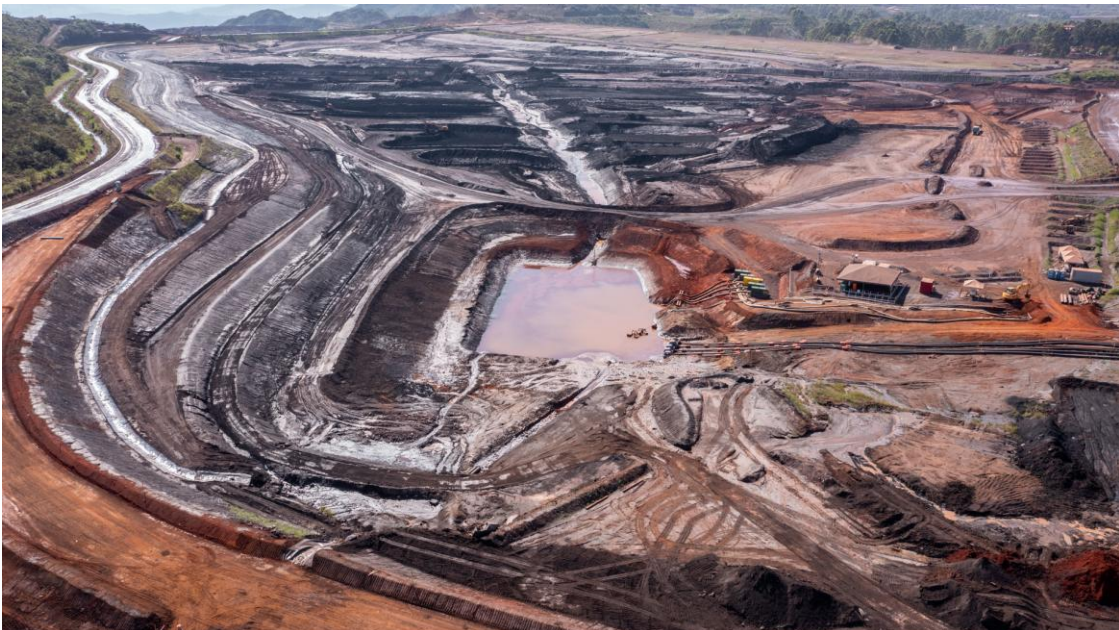
Figura 18 - Vista da Barragem Vargem Grande, com foco na ombreira esquerda, durante o período de aplicação de MVP (Fonte: Vale, 01 de dezembro de 2023).

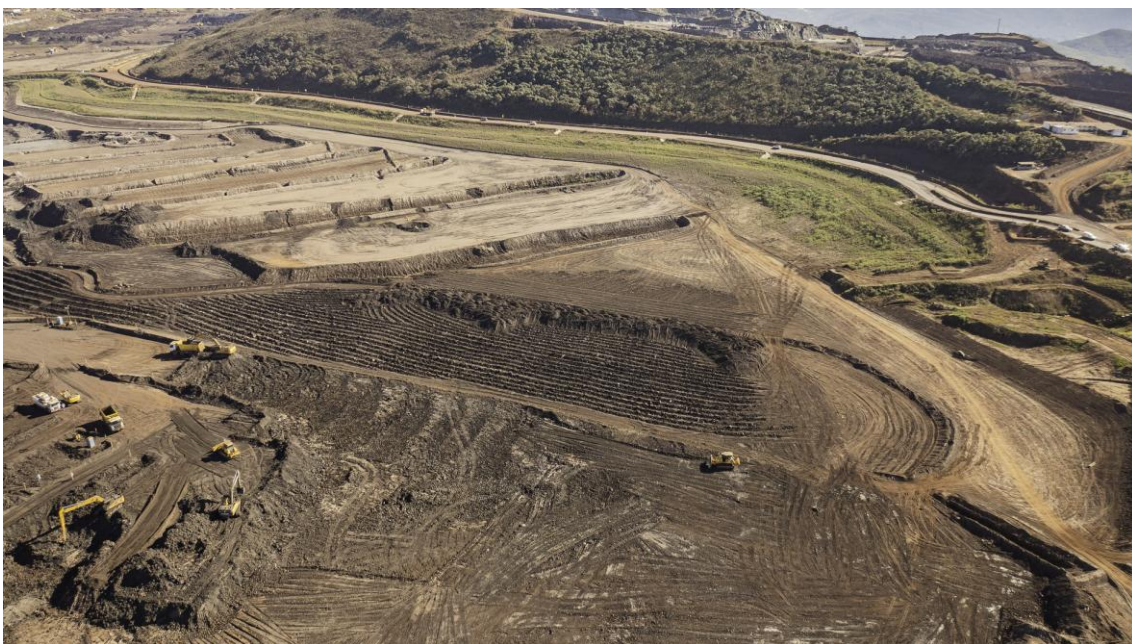
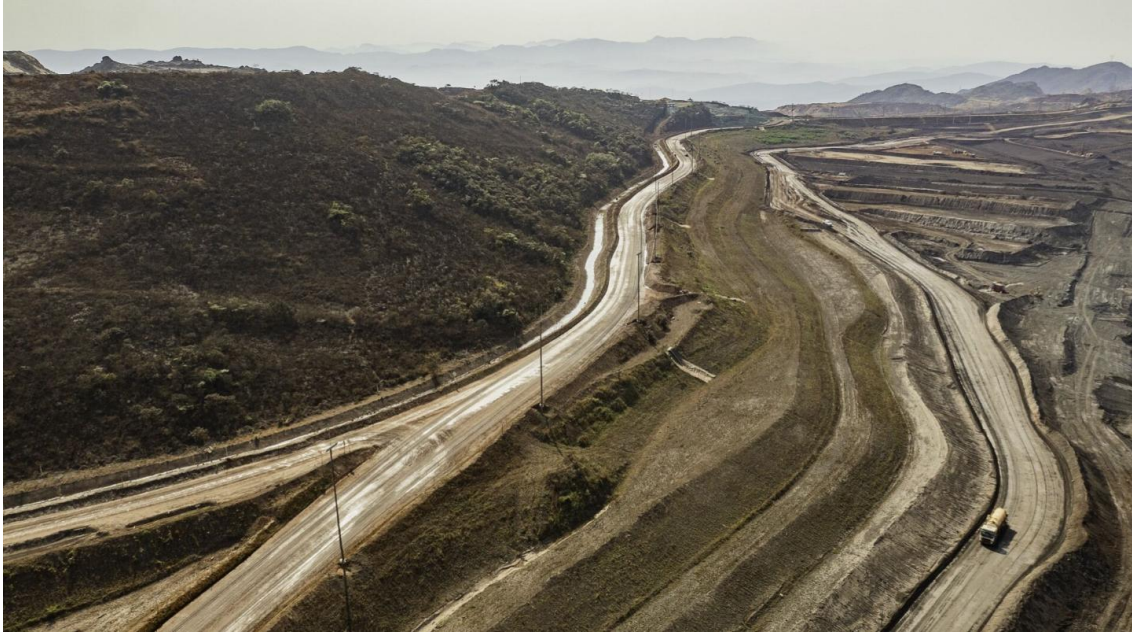
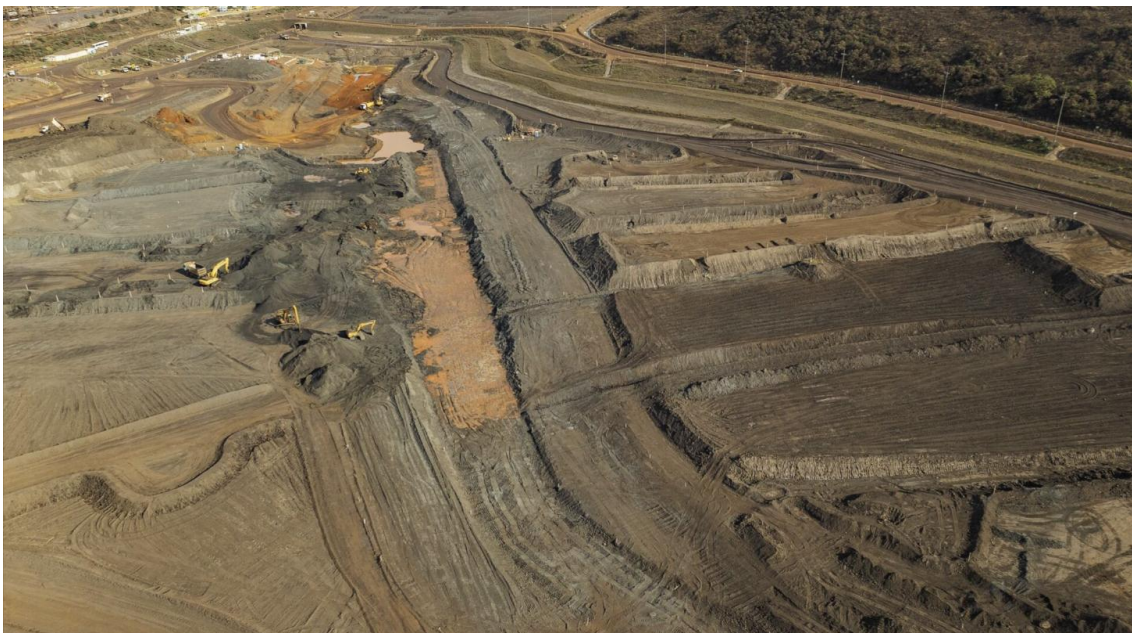
Na Figura 18 até a Figura 29 são apresentados os registros fotográficos demonstrando a evolução dos plantios já realizados e processo de revegetação bem estabelecido. Conforme esperado, com o início do período chuvoso ocorreu a rebrota das áreas já revegetadas.

Figura 19 - Vista da Barragem Vargem Grande, após processo de revegetação bem estabelecido da ombreira esquerda da barragem. (Fonte: Vale, 01 de abril de 2024).

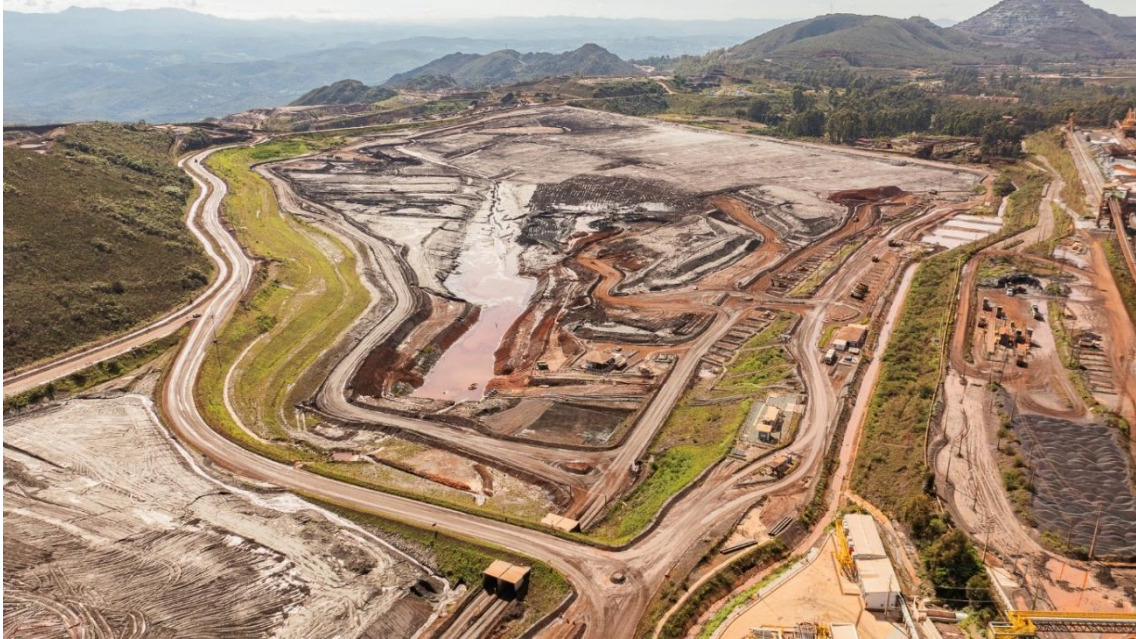
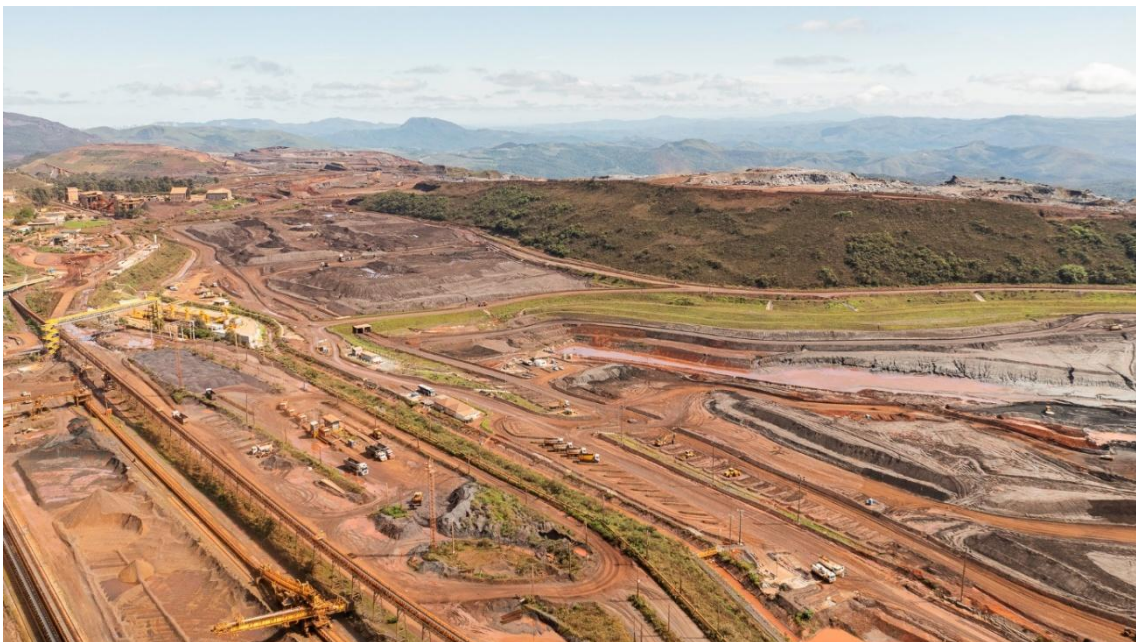
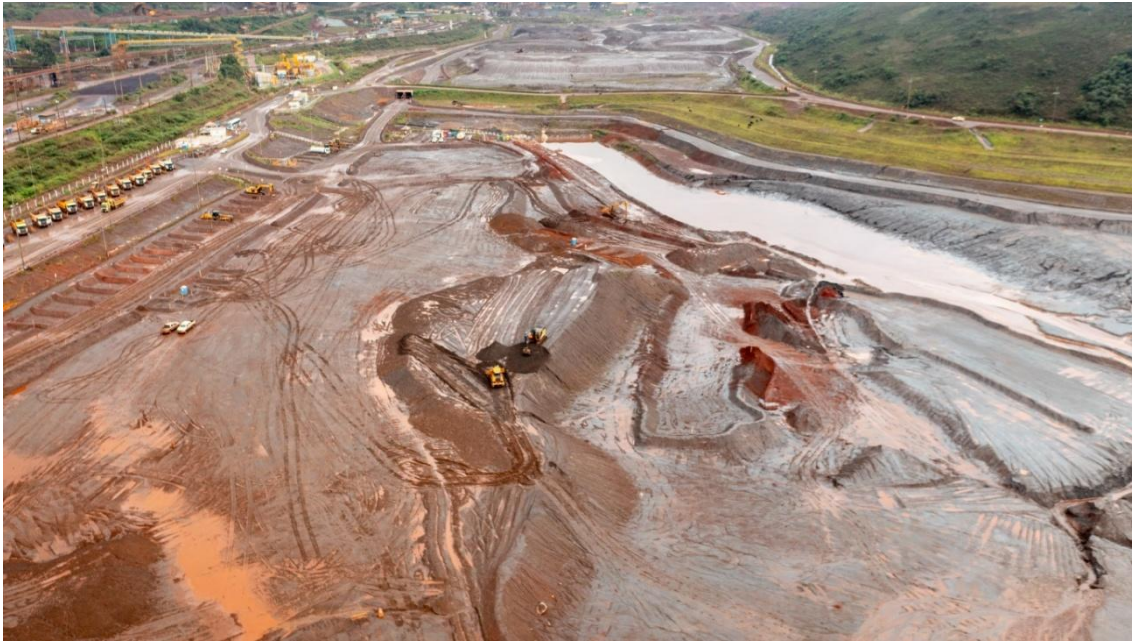
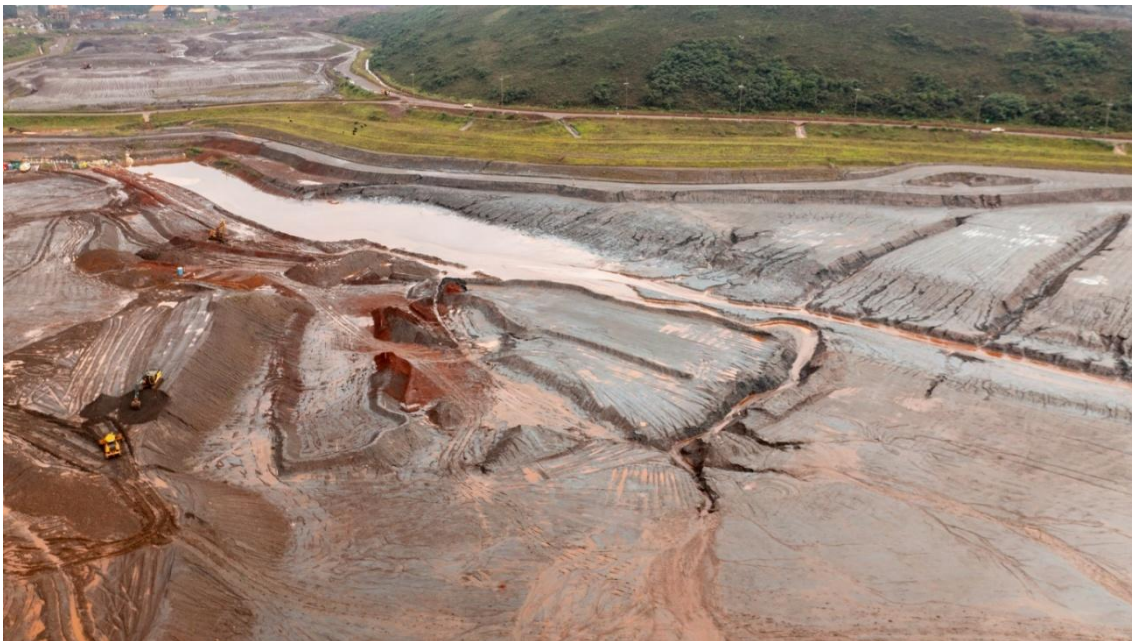
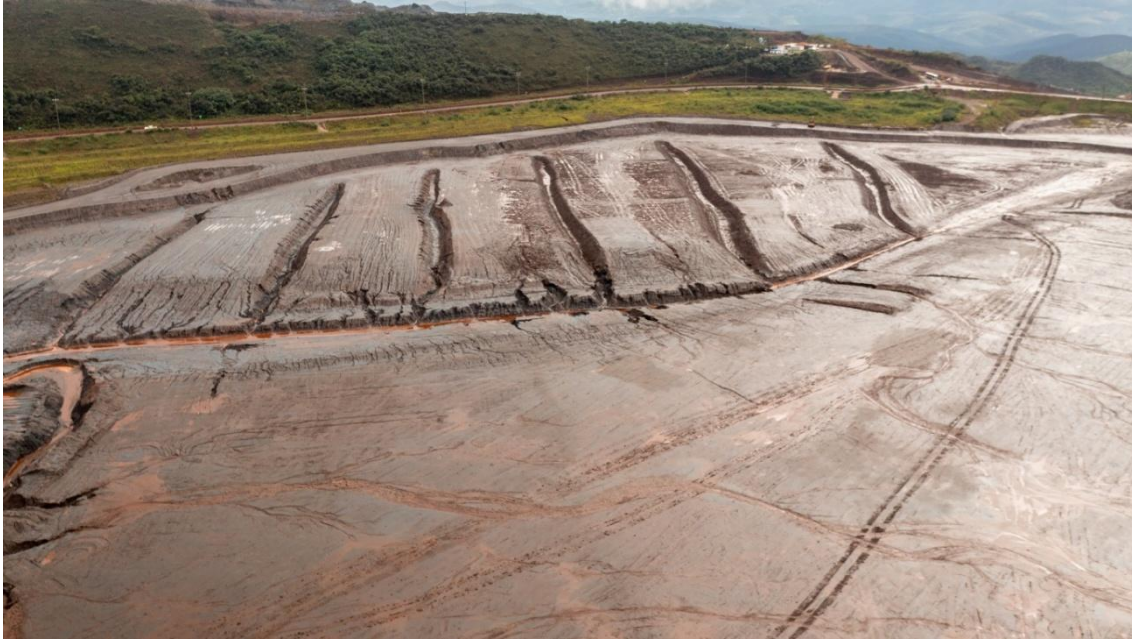
Figura 25 - Vista da Barragem Vargem Grande, após processo de revegetação bem estabelecido da ombreira esquerda da barragem – período chuvoso. (Fonte: Vale, 27 de novembro de 2025).

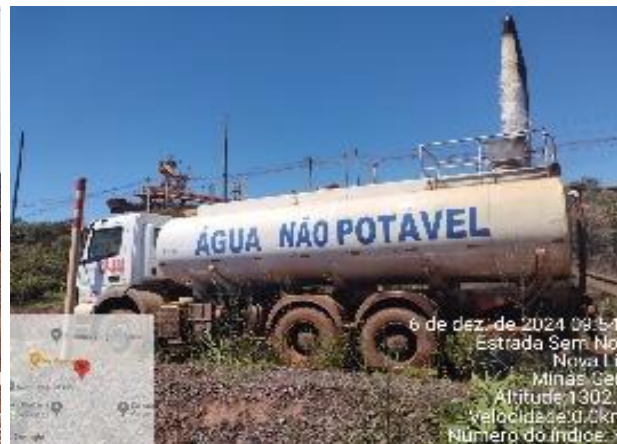
**Figura 32 - Abastecimento de caminhão pipa
com água para umectação das vias de acesso
(Fonte: Vale, dezembro de 2024)**

No período compreendido entre os meses de novembro de 2024 a janeiro de 2025, foi mantida pela Coedra Construção e Dragagem, empresa contratada, dois caminhões-pipa dedicados à atividade de aspersão das vias e controle de material particulado. Eventualmente, conforme necessidade avaliada através de inspeções de campo registradas no sistema de gestão e em razão da obra estar inserida dentro de área operacional, podem ser acionados os caminhões que já atendem à operação da mina ou mesmo mobilizados novos caminhões exclusivos para atendimento à obra. A Figura 31 e a Figura 32 ilustram as atividades de aspersão realizadas nas obras.

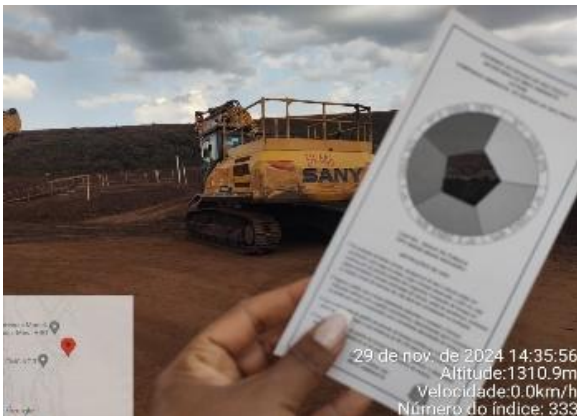
e equipamentos, incluindo manutenções preventivas e corretivas, são também realizadas medidas de monitoramento utilizando-se a escala colorimétrica de Ringelmann (Figura 34 e Figura 35). Todos os veículos e equipamentos movidos a diesel foram monitorados e não ultrapassaram o nível 2 da escala, sendo, desta maneira, considerados aptos a operarem nas obras. As verificações seguem procedimento interno (PRO-008315) que estabelecem mecanismos para o registro dos resultados, bem como possibilita o controle e manutenção em casos de anomalias para que o valor da emissão não ultrapasse o limite da legislação pertinente (Portaria IBAMA 85/96, MINTER 100/80 e Deliberação Normativa COPAM 11/86 e 01/92).

Figura 34 - Monitoramento de fumaça preta dos veículos e equipamentos das frentes de serviço. (Fonte: Vale, novembro de 2024)

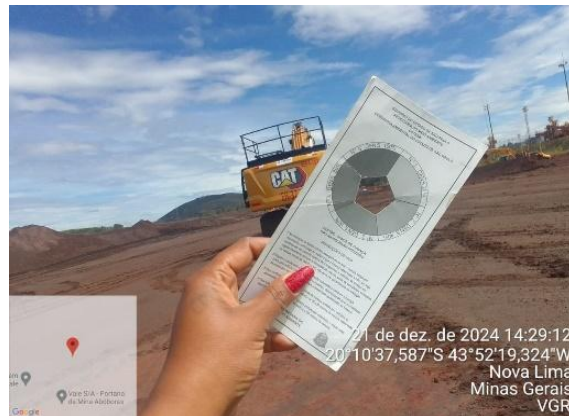
Figura 35 - Monitoramento de fumaça preta dos veículos e equipamentos das frentes de serviço. (Fonte: Vale, dezembro 2024)

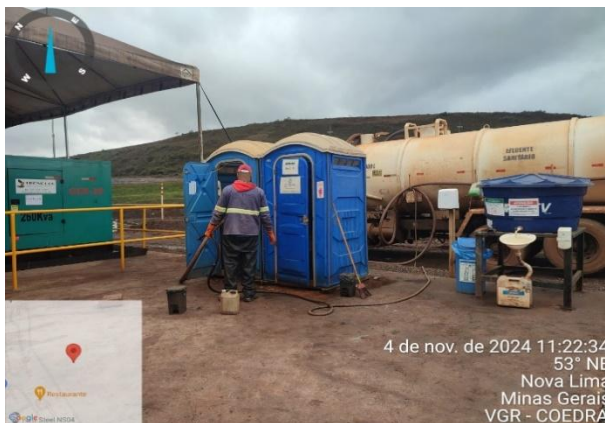
Figura 75 - Inspeção da limpeza dos banheiros nas frentes de serviço. (Fonte: Vale, 2024)

A limpeza dos banheiros químicos é realizada com frequência diária pela empresa EMS Locações e Transporte Ltda. Os efluentes são coletados (sucção) por caminhões e transportados para destinação final por empresa licenciada – Ecological ETE – Rio de Pedras. (Figura 75 e Figura 76).

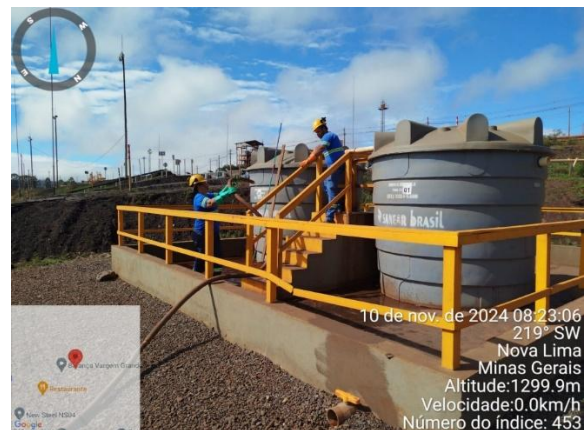
Figura 76 - Sucção do tanque séptico no canteiro. (Fonte: Vale, 2024).

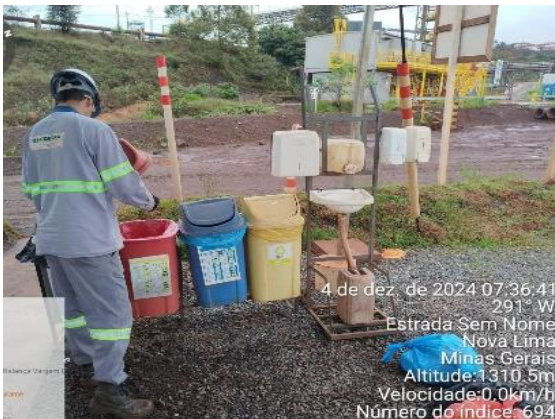
Figura 80 – Recolhimento de resíduos nas frentes de serviço (Fonte: Vale, dezembro de 2024)

As frentes de serviço possuem como item obrigatório o Kit de Coleta Seletiva para correto armazenamento dos resíduos, e a coleta dos resíduos é realizada diariamente para posterior armazenamento no Depósito Intermediário de Resíduos. – DIR, localizado na área do canteiro central de apoio das obras, conforme apresentado na Figura 80 e na Figura 81.

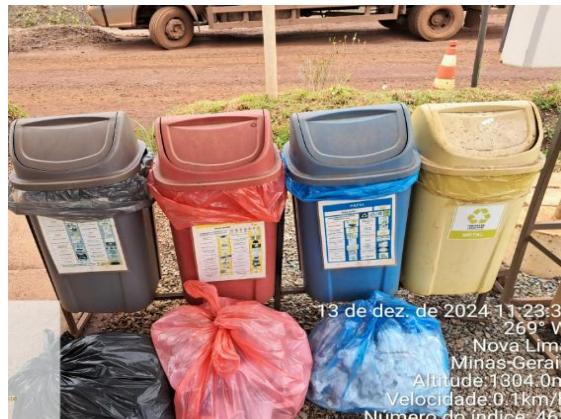
Figura 81 - Coleta seletiva. (Fonte: Vale, dezembro de 2024).

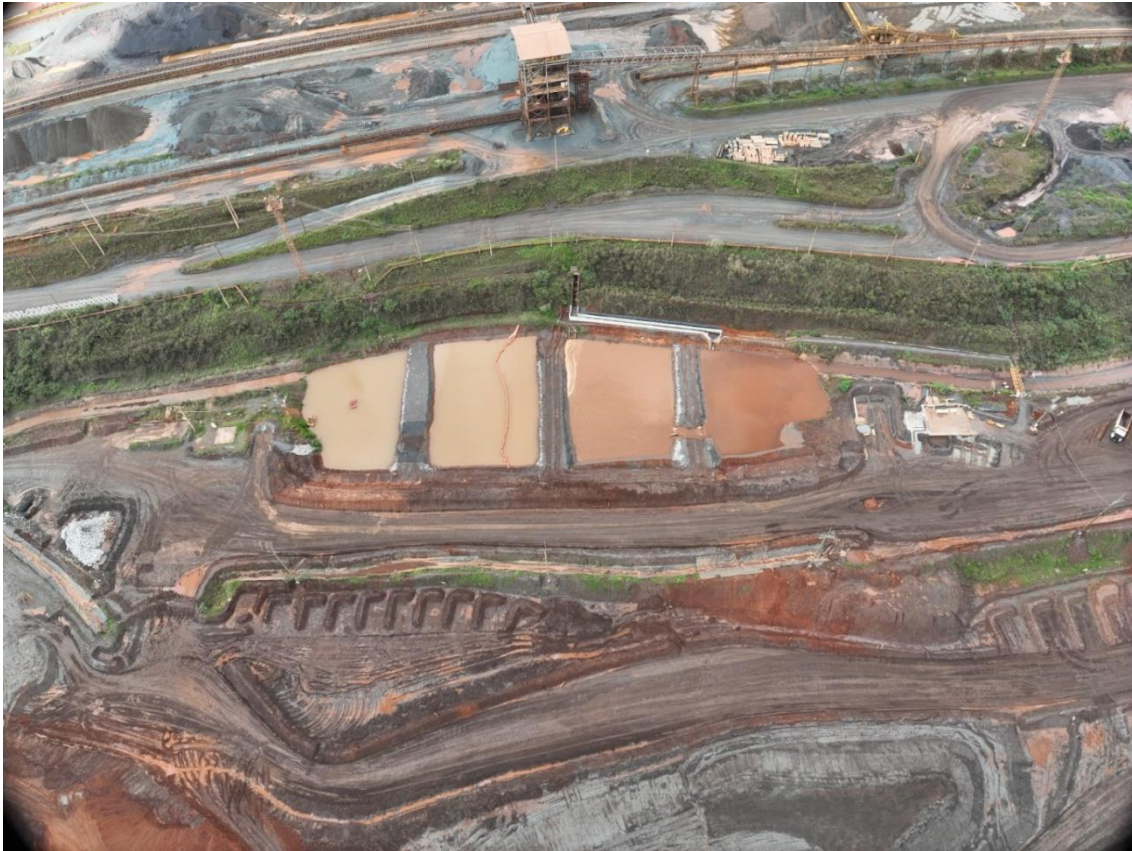
Figura 85 - Imagem aérea do redimensionamento e adequação do SUMP-CC02. Fonte: Vale, novembro de 2024.
