RELATÓRIO TRIMESTRAL FEVEREIRO DE 2024 A ABRIL DE 2024
OBRAS DE DESCARACTERIZAÇÃO DE BARRAGENS ALTEADAS PELO MÉTODO DE MONTANTE

BARRAGEM VARGEM GRANDE
COMPLEXO VARGEM GRANDE – NOVA LIMA- MG
PROCESSO SEI 2090.01.0001326/2022-62

NOVA LIMA, MG
MAIO DE 2024

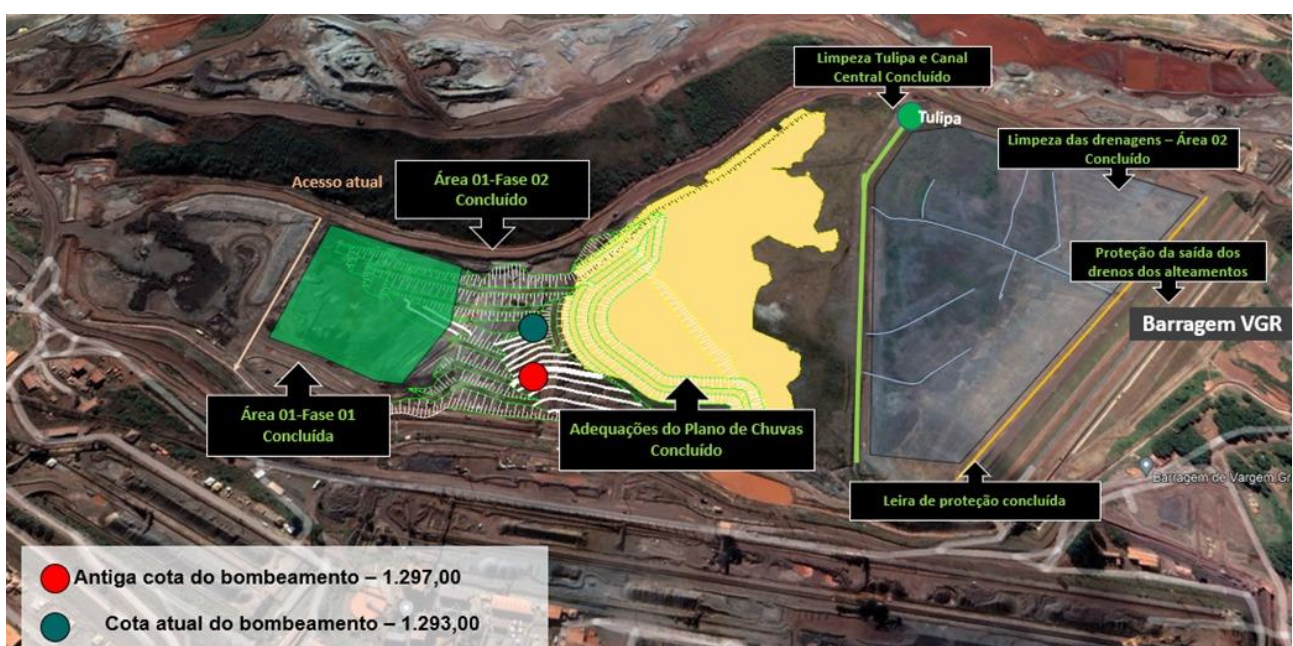
Como atividades preliminares às obras de descaracterização, entre 2020 e março de 2023 foram realizadas escavações na área mais a montante do reservatório, considerada não mobilizável conforme o estudo de ruptura hipotética da estrutura. Essa região foi denominada de Área 1 e foi considerada como plano de preparação do período chuvoso (PPPC) dos anos 2020/2021 (Área 1 – Fase 1) e de 2021/2022 (Área 1 – Fase 2) e por fim, houve atividades no PPPC 2022/2023. As atividades ocorridas nessas áreas tiveram como objetivo a criação de uma área para o direcionamento dos fluxos advindos das precipitações diretas onde, dentro da região de menor cota escavada nesta área, foi implantado um sump no qual o esgotamento se dá por bombeamento. Esta área também funciona como região de direcionamento dos fluxos internos, promovendo naturalmente o desaguamento dos rejeitos remanescentes da região a jusante e, por consequência, melhoria da condição de estabilidade ao tráfego de equipamentos com maior segurança para os trabalhos a serem desenvolvidos durante as escavações. A **Figura 2** apresenta a configuração geral das atividades preliminares realizadas no reservatório.

Figura 2. Configuração geral das atividades preliminares ao início das obras de descaracterização.

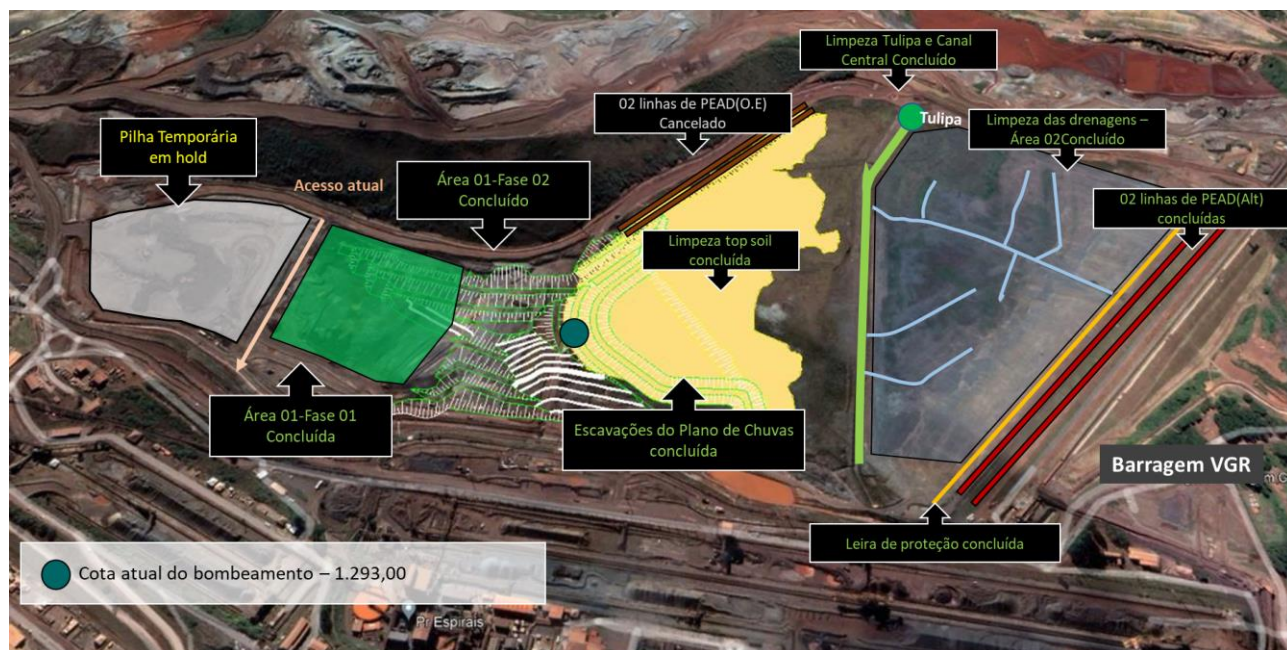
Figura 4. Visão das obras de melhorias na estrutura, concluído.

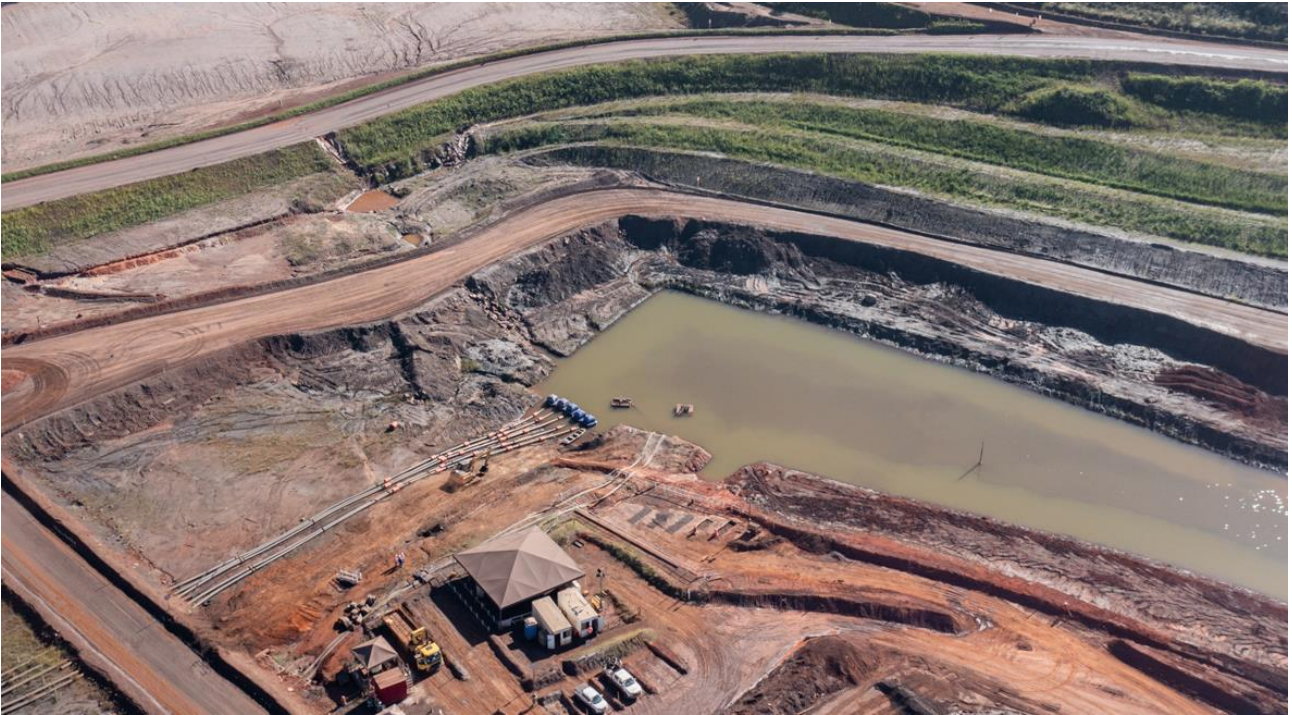
Foto 2: Sistema de bombeamento e contingência operantes (30/04/2024).

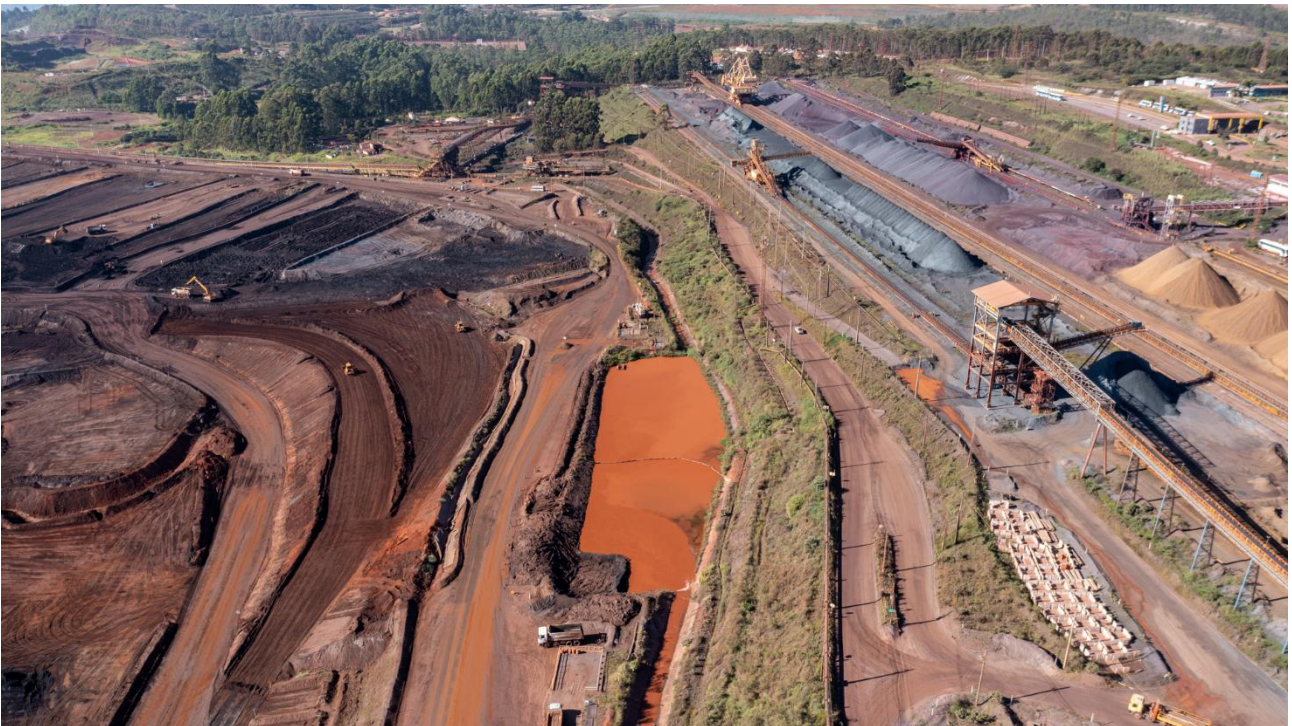
Foto 3 Limpeza regular no SUMP de contenção de sedimentos (30/04/2024).

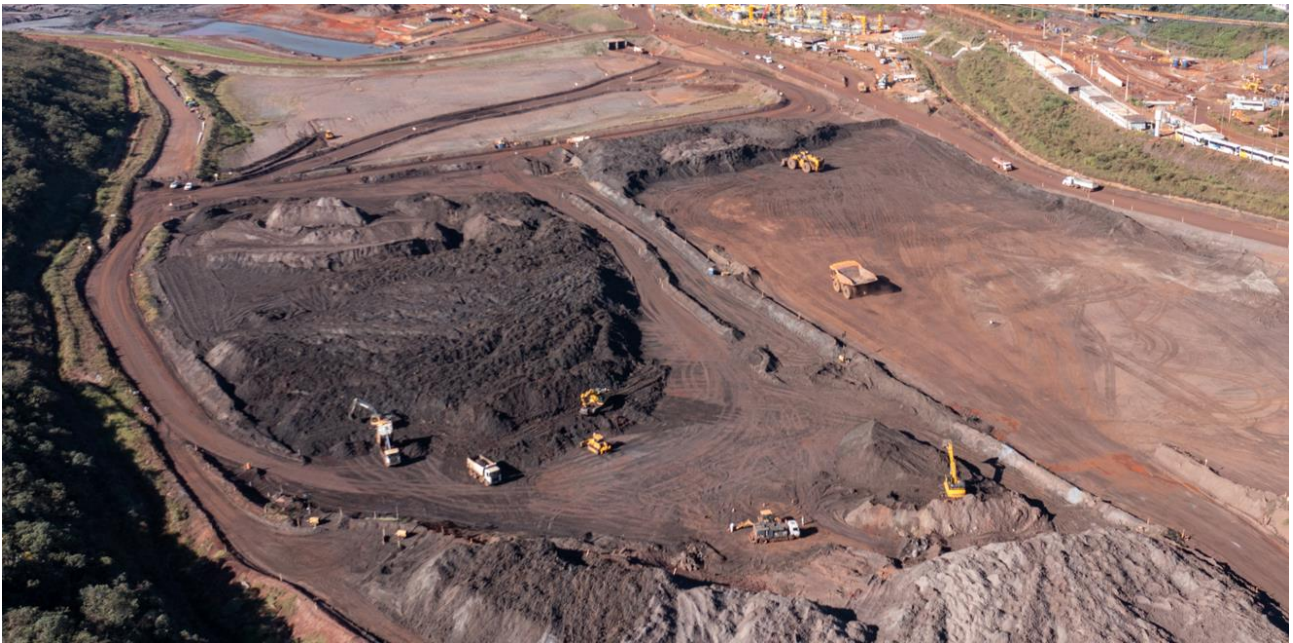
Foto 4: Visão geral de estocagem provisória na pilha temporária (30/04/2024).

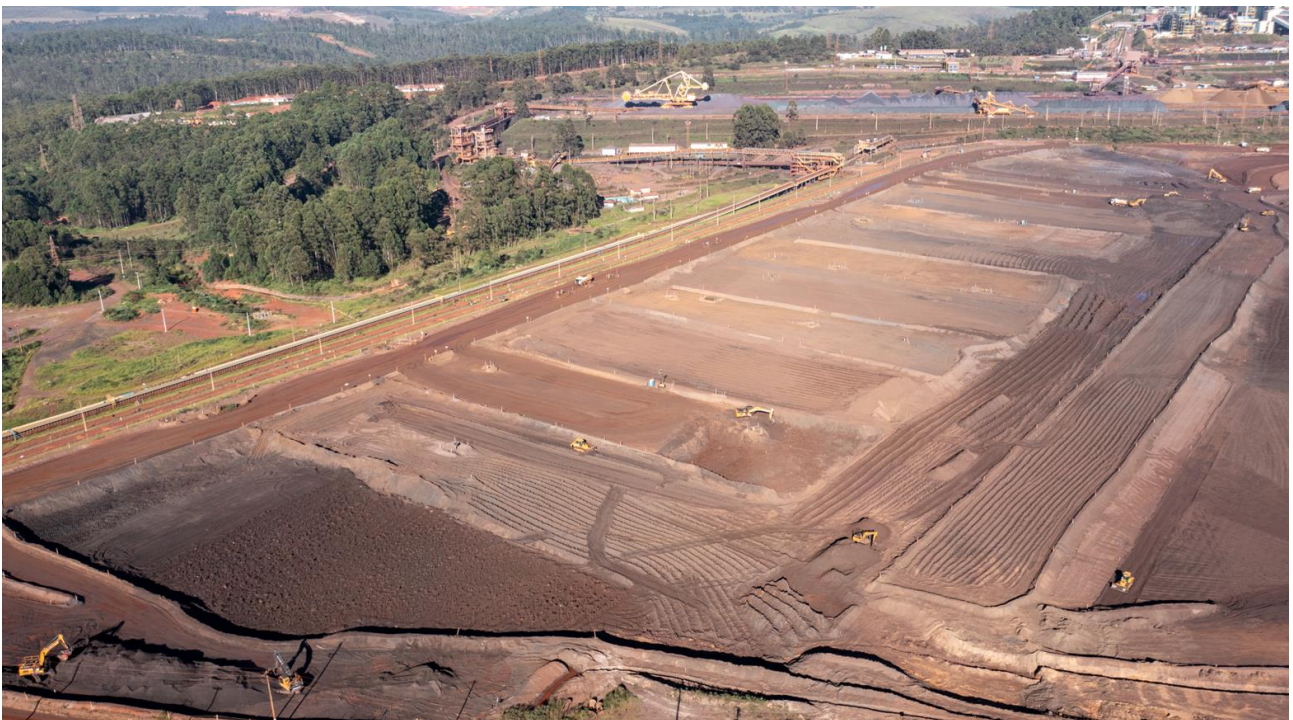
Foto 5: Visão geral das atividades da fase 02 (30/04/2024).

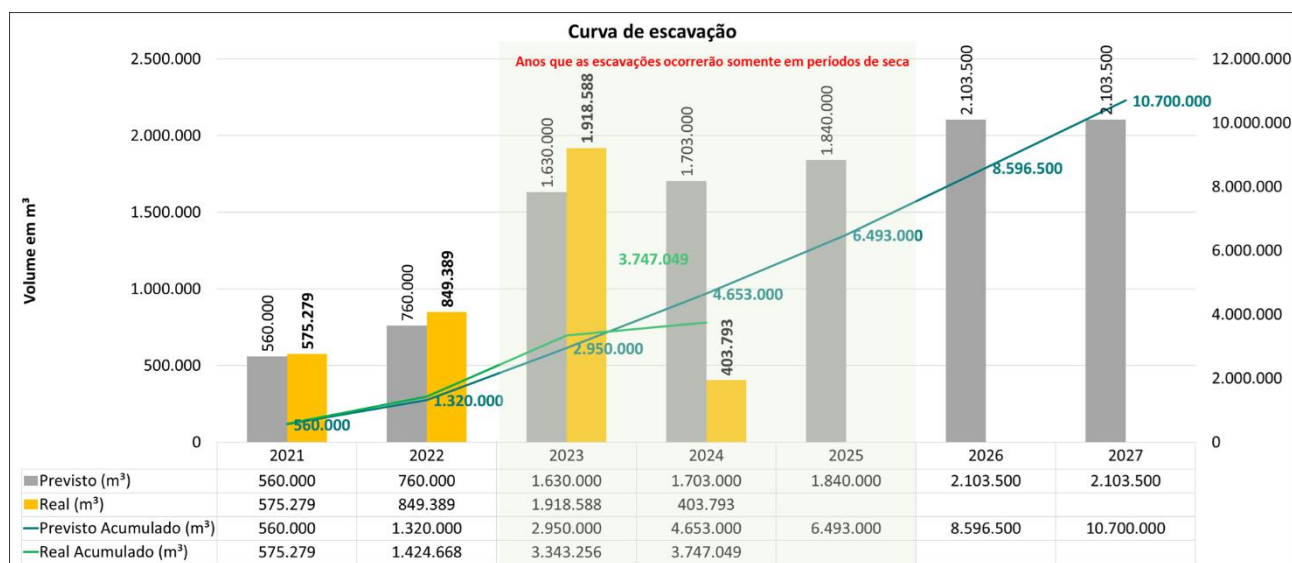
As atividades de escavação foram paralisadas durante o período chuvoso conforme informado anteriormente.

Figura 5. Acompanhamento das atividades de escavação.

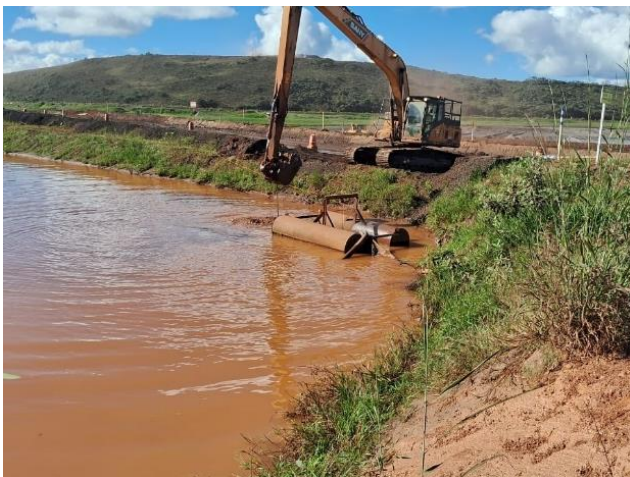
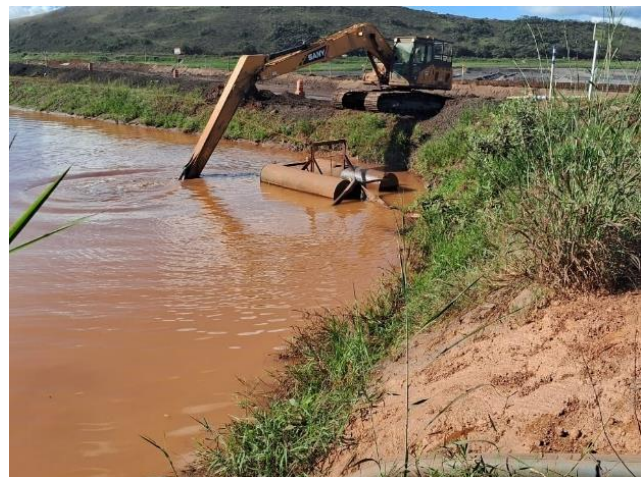
Durante o período compreendido entre fevereiro e abril de 2024, está sendo realizada a execução da limpeza e desassoreamento do SUMP e canais de cintura. Na **Foto 6** a **Foto 8** é possível observar a realização da limpeza do SUMP, iniciada no dia 16 de abril de 2024. Destaca-se que a conclusão da limpeza do SUMP e dos canais de cintura estão previstos para serem finalizados em maio de 2024, conforme planejamento apresentado na **Figura 6**.

Foto 6: Início da Limpeza do Sump do canal de cintura da Barragem Vargem Grande (Fonte: Vale, 16 de abril de 2024)

Foto 7: Início da Limpeza do Sump do canal de cintura da Barragem Vargem Grande (Fonte: Vale, 16 de abril de 2024)

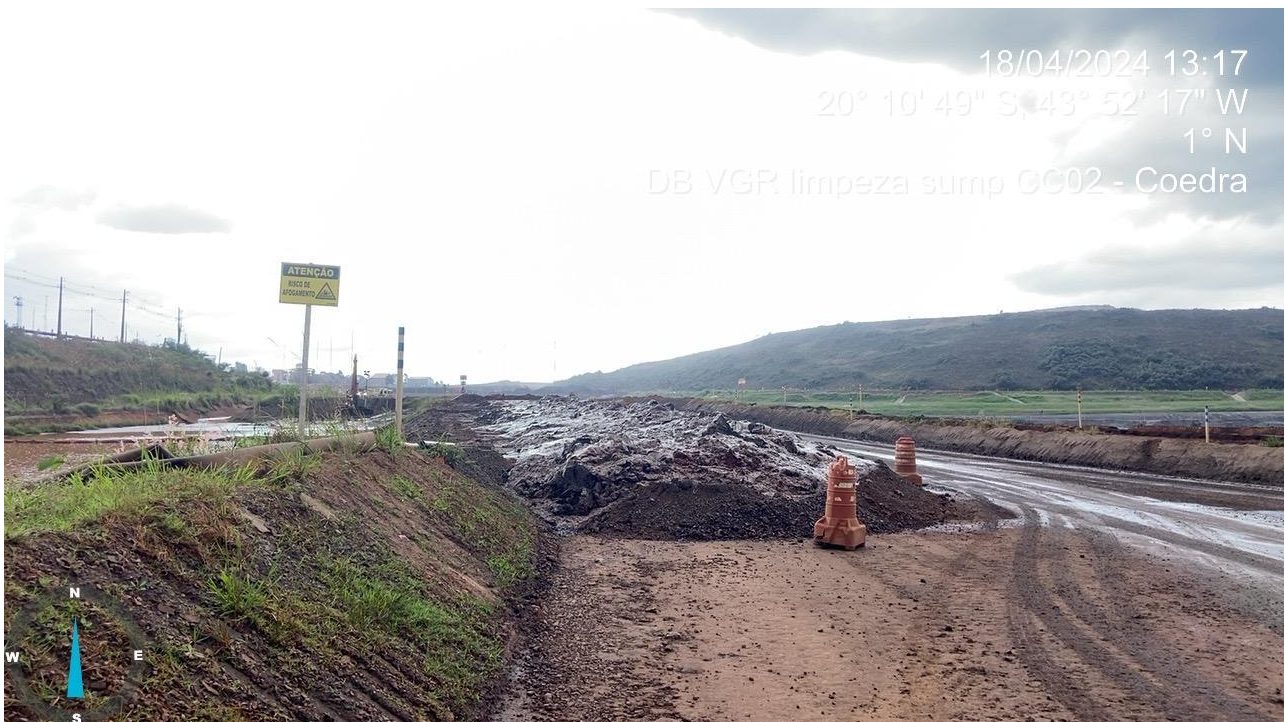
Foto 8: Avanço da Limpeza do Sump do canal de cintura da Barragem Vargem Grande, com destaque para o material retirado da estrutura. (Fonte: Vale, 18 de abril de 2024)

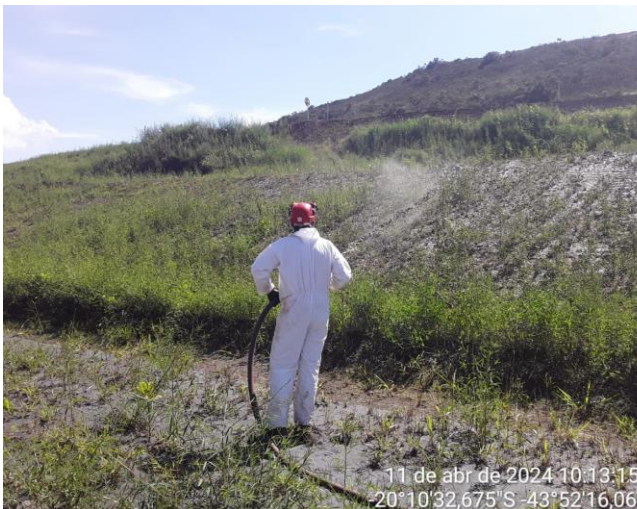
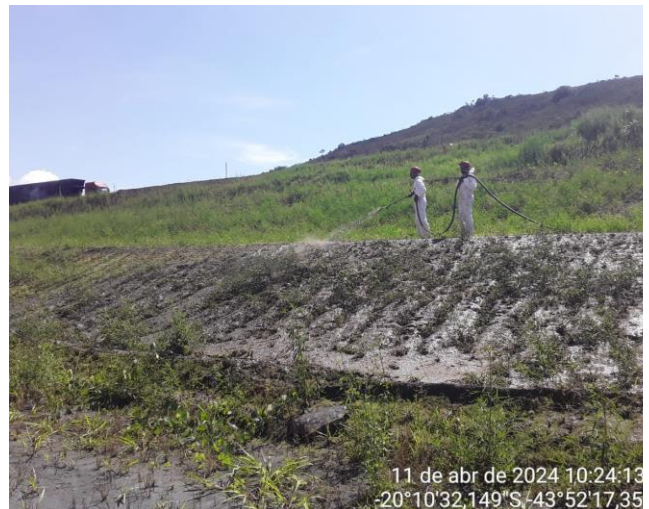
Já no período compreendido entre os meses de fevereiro a abril de 2024 foram realizados a reaplicação de MVP nos locais dos taludes da ombreira esquerda onde ainda era possível identificar solo exposto. Na **Foto 9** e na **Foto 10** são apresentados os registros fotográficos da execução das atividades.

Foto 9: Reaplicação de MVP nos taludes da ombreira esquerda. (Fonte: Vale, fevereiro de 2024)

Foto 10: Reaplicação de MVP nos taludes da ombreira esquerda. (Fonte: Vale, fevereiro de 2024)

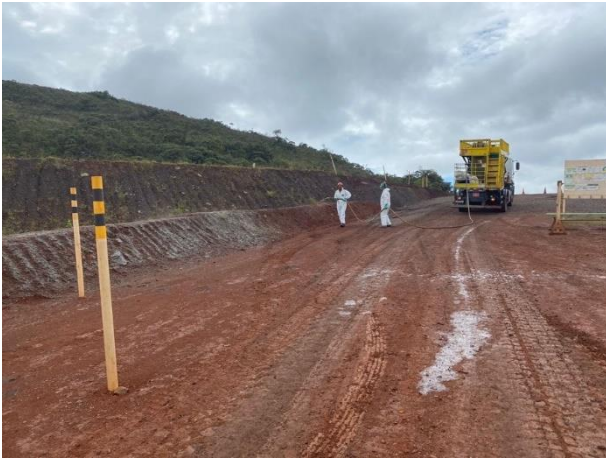
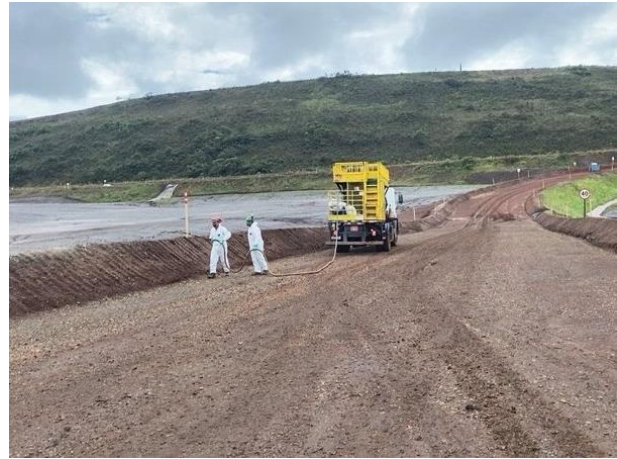
Ainda no período compreendido entre os meses de fevereiro a abril de 2024, foi realizada a aplicação de MVP no acesso administrativo, também conhecido como passagem de nível da Barragem Vargem Grande, totalizando uma área revegetada de 910 m² no período. Na **Foto 11** e na **Foto 12** são apresentados os registros fotográficos da execução das atividades, na **Foto 13** e na **Foto 14** é possível observar o processo de revegetação da área sendo estabelecido e na **Foto 15** e **Foto 16** a reaplicação de MVP nos locais do acesso onde ainda era possível identificar solo exposto.

Foto 11: Aplicação de MVP no acesso administrativo (Fonte: Vale, fevereiro de 2024)

Foto 12: Aplicação de MVP no acesso administrativo (Fonte: Vale, fevereiro de 2024)

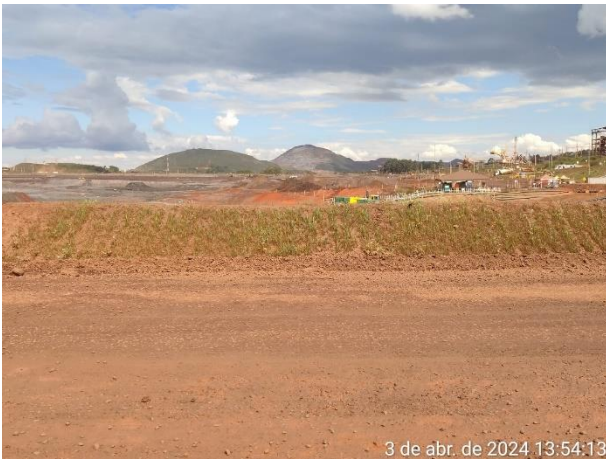
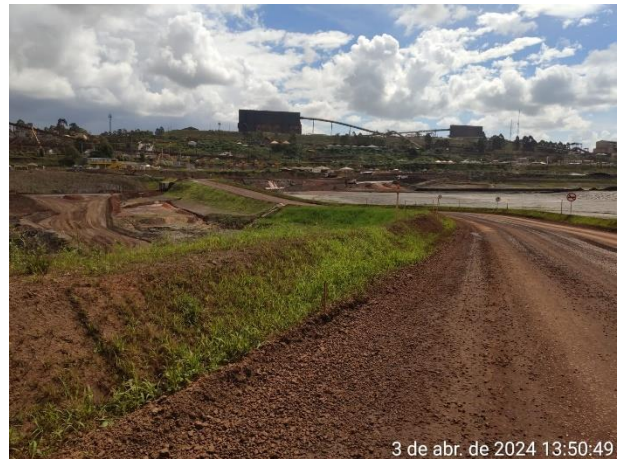
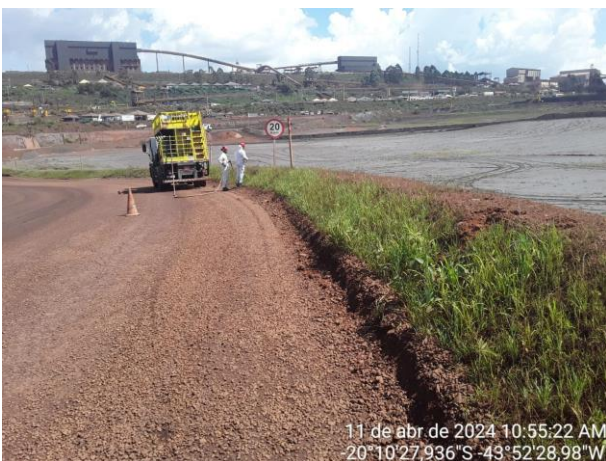
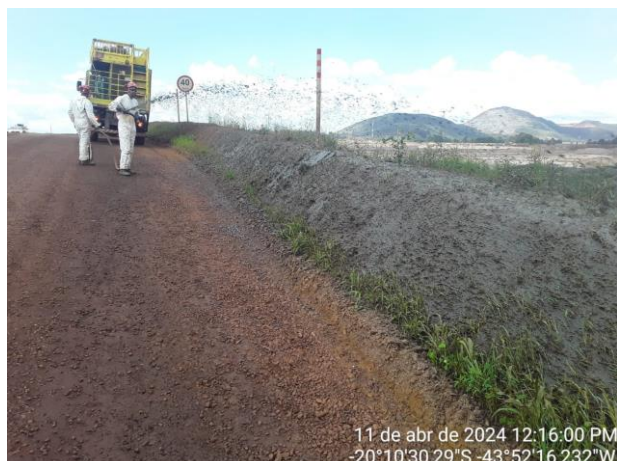
Foto 13: Vista da área do acesso administrativo após revegetação, em processo de germinação. (Fonte: Vale, abril de 2024)

Foto 14: Vista da área do acesso administrativo após revegetação, em processo de germinação. (Fonte: Vale, abril de 2024)

Foto 15: Vista da área do acesso administrativo após revegetação, em processo de germinação. (Fonte: Vale, abril de 2024)

Foto 16: Vista da área do acesso administrativo após revegetação, em processo de germinação. (Fonte: Vale, abril de 2024)

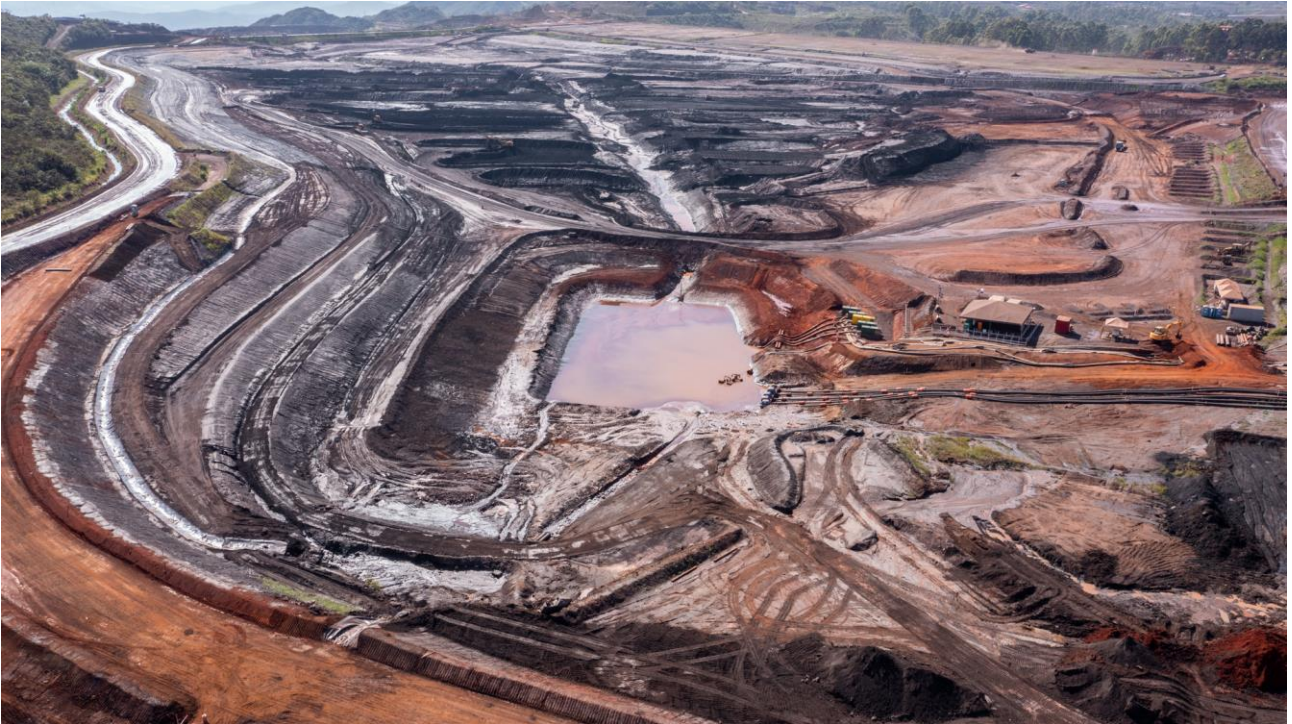
A seguir, apresentamos o registro fotográfico (**Foto 17 a Foto 19**) das áreas da ombreira esquerda da barragem demonstrando a evolução dos plantios realizados.

Foto 17. Vista da Barragem Vargem Grande, com foco na ombreira esquerda, durante o período de aplicação de MVP (Fonte: Vale, 01 de dezembro de 2023).

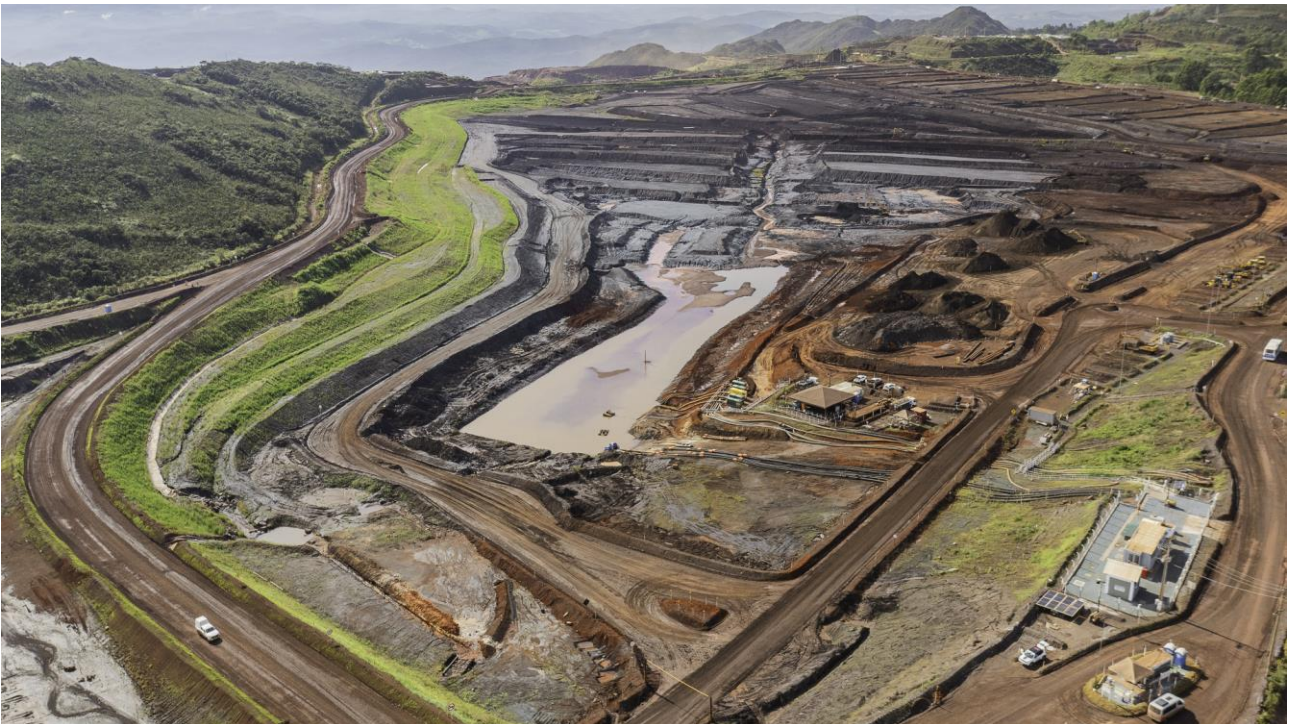
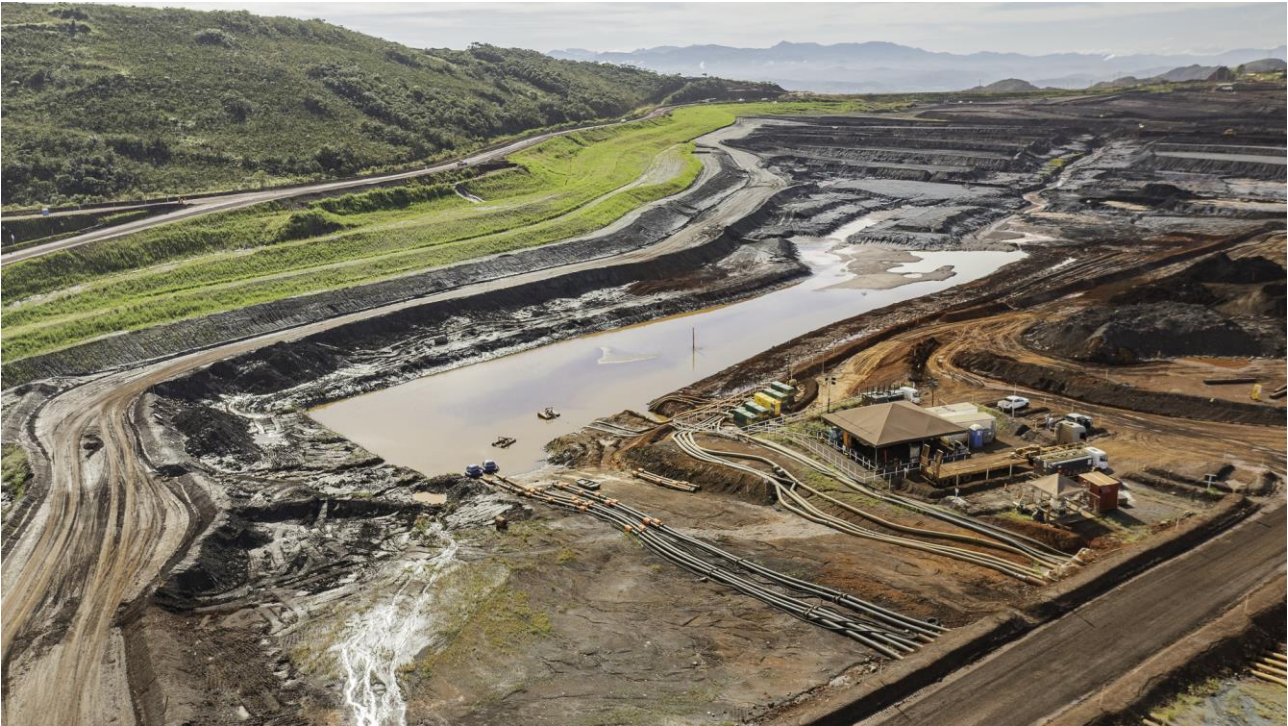
Foto 18. Vista da Barragem Vargem Grande, após processo de revegetação bem estabelecido da ombreira esquerda da barragem. (Fonte: Vale, 01 de abril de 2024).

Foto 19. Vista da Barragem Vargem Grande, após processo de revegetação bem estabelecido da ombreira esquerda da barragem. (Fonte: Vale, 01 de abril de 2024).

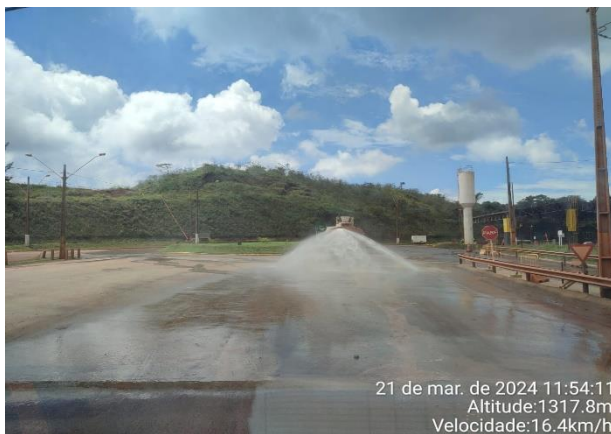
Foto 20: Umectação das vias de acesso (Fonte: Vale 2024)

No período compreendido entre os meses de fevereiro de 2024 a abril de 2024, foi mantida pela Coedra Construção e Dragagem, empresa contratada, três caminhões-pipa dedicados à atividade de aspersão das vias e controle de material particulado. Eventualmente, conforme necessidade avaliada através de inspeções de campo registradas no sistema de gestão e em razão da obra estar inserida dentro de área operacional, podem ser acionados os caminhões que já atendem à operação da mina ou mesmo mobilizados novos caminhões exclusivos para atendimento à obra. A **Foto 20** e a **Foto 21** ilustram as atividades de aspersão realizadas nas obras.

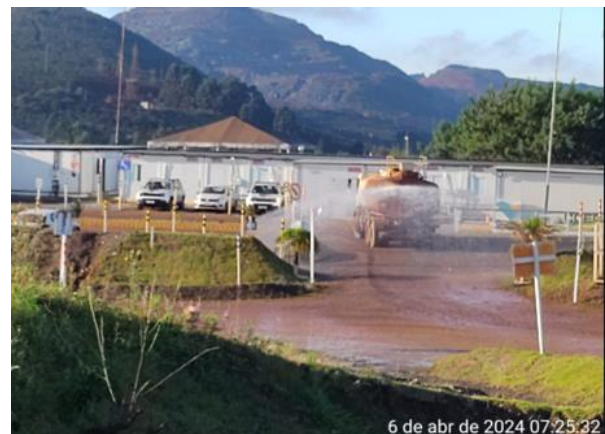
Foto 21: Umectação das vias de acesso (Fonte: Vale 2024)

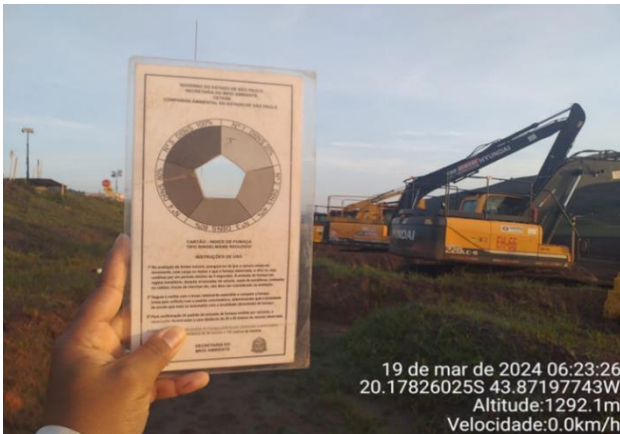
Foto 22: Monitoramento de fumaça preta dos veículos e equipamentos das frentes de serviço. (Fonte: Vale, março de 2024)

As emissões atmosféricas proveniente da combustão de motores de equipamentos e veículos movidos à diesel é também um aspecto ambiental gerenciado durante as fases de implantação (obras). Como medida de controle, além de manutenções periódicas dos veículos e equipamentos, incluindo manutenções preventivas e corretivas, são também realizadas medidas de monitoramento utilizando-se a escala colorimétrica de Ringelmann (**Foto 22** e **Foto 26**). Todos os veículos e equipamentos movidos a diesel foram monitorados e não ultrapassaram o nível 2 da escala, sendo, desta maneira, considerados aptos a operarem nas obras. As verificações seguem procedimento interno (PRO-008315) que estabelecem mecanismos para o registro dos resultados, bem como possibilita o controle e manutenção em casos de anomalias para que o valor da emissão não ultrapasse o limite da legislação pertinente (Portaria IBAMA 85/96, MINTER 100/80 e Deliberação Normativa COPAM 11/86 e 01/92).

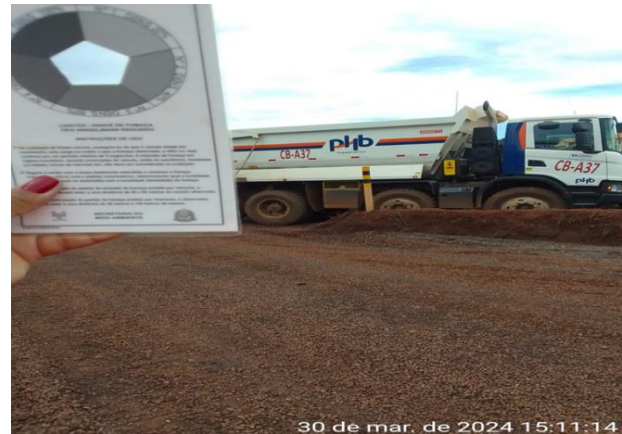
Foto 23: Monitoramento de fumaça preta dos veículos e equipamentos das frentes de serviço. (Fonte: Vale, março de 2024)

Os controles das medições são rigorosamente efetuados pelas empresas contratadas e subcontratadas, cujos resultados são apresentados periodicamente para a Vale. Na hipótese em que, porventura, sejam identificados níveis acima dos limites estabelecidos pelas normas supracitadas, o equipamento é interditado imediatamente para avaliação e ações corretivas. No período de fevereiro de 2024 a abril de 2024, todos os veículos e equipamentos monitorados foram aprovados no teste (**Figura 9**).

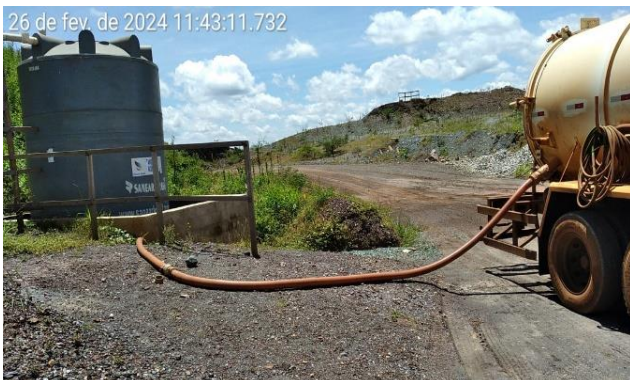
Foto 24: Sucção do tanque séptico no Canteiro. (Fonte: Vale, 2024).

A limpeza dos banheiros químicos é realizada com frequência diária pela empresa EMS Locações e Transporte Ltda. Os efluentes são coletados (sucção) por caminhões e transportados para destinação final por empresa licenciada – Ecological ETE – Rio de Pedras. (**Foto 24** e **Foto 25**).

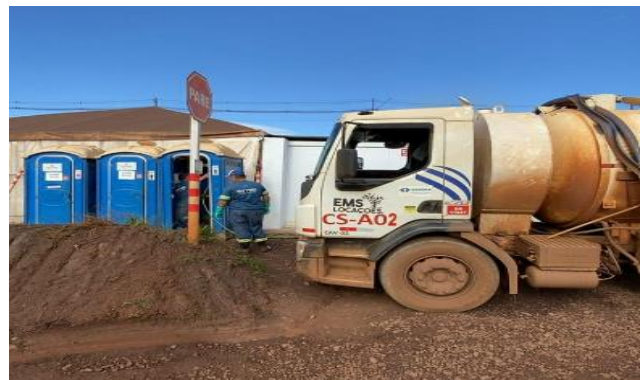
Foto 25: Limpeza dos banheiros frentes de serviço. (Fonte: Vale, 2024)

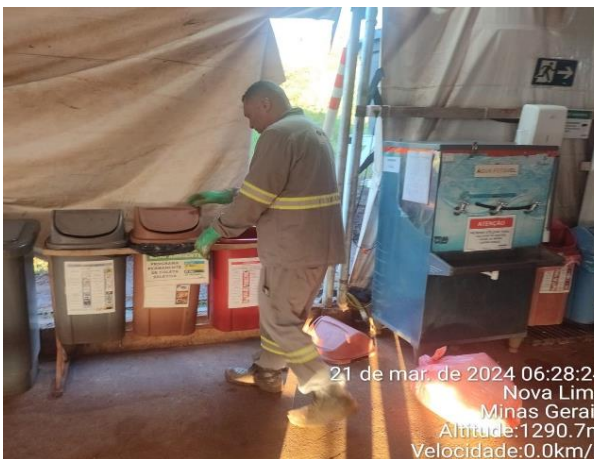
Foto 26. Coleta seletiva nas áreas do canteiro.
(Fonte: Vale 2024).

As frentes de serviço possuem como item obrigatório o Kit de Coleta Seletiva para correto armazenamento dos resíduos, e a coleta dos resíduos é realizada diariamente para posterior armazenamento no Depósito Intermediário de Resíduos. – DIR, localizado na área do canteiro central de apoio das obras, conforme apresentado na **Foto 26** e na **Foto 27**.

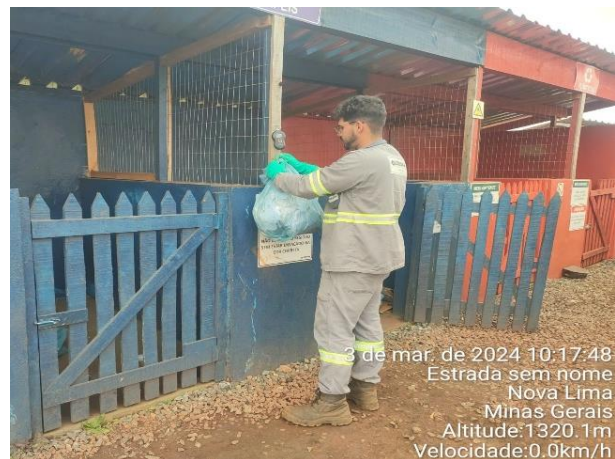
Foto 27. Armazenamento de resíduos no DIR. (Fonte: Vale 2024)

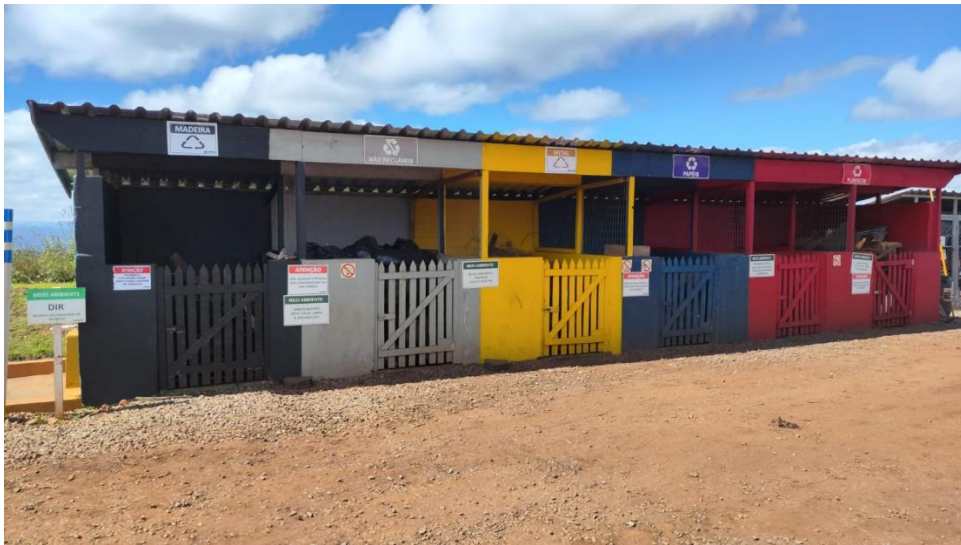
A coleta dos resíduos é realizada diariamente nos setores administrativos e frentes de trabalho para posterior armazenamento no Depósito Intermediário de Resíduos. – DIR, conforme indicado na figura abaixo, apresenta as seguintes conformidades: está adequado para o armazenamento temporário dos resíduos, possui cobertura, piso impermeável, restrição de acesso, sinalização dos riscos e padronização das cores, sem resíduos em excesso, de fácil acesso e desobstruído.

Foto 28: DIR do Canteiro. (Fonte: Vale, 2024).

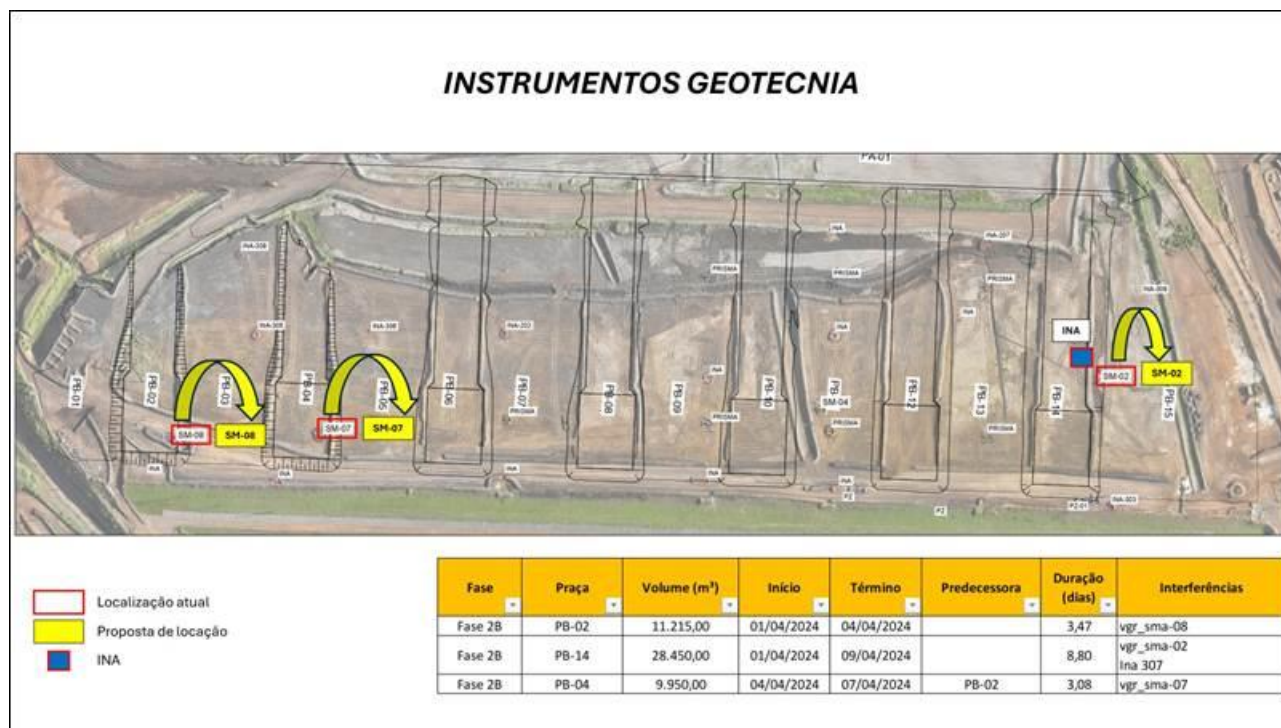
Entre os meses do período chuvoso, novembro de 2023 a março de 2024, não houve escavações no reservatório relacionadas as atividades de descaracterização conforme mencionado anteriormente. As obras foram retomadas em abril e, com objetivo de manter o monitoramento de vibrações entre as trincheiras que estão sendo escavadas como parte da Fase 2 do projeto, menos de 200m da crista do maciço, quando os sismógrafos de superfície são indicados como interferência para seguir com as escavações, o mesmo é realocado. Segue abaixo as realocações realizadas desde o dia 01/04/24.

Figura 21. Realocação dos sismógrafos SMA-02, SMA-07 e SMA-08 no dia 28/03/2024 para início das atividades da Fase 02.
