RELATÓRIO TRIMESTRAL
PERÍODO: NOVEMBRO DE 2024 A JANEIRO DE 2025

BARRAGEM XINGU

**OBRAS DE DESCARACTERIZAÇÃO DE BARRAGENS ALTEADAS PELO
MÉTODO DE MONTANTE**

COMPLEXO MARIANA, MARIANA – MG
PROCESSO SEI 2090.01.0001328/2022-08

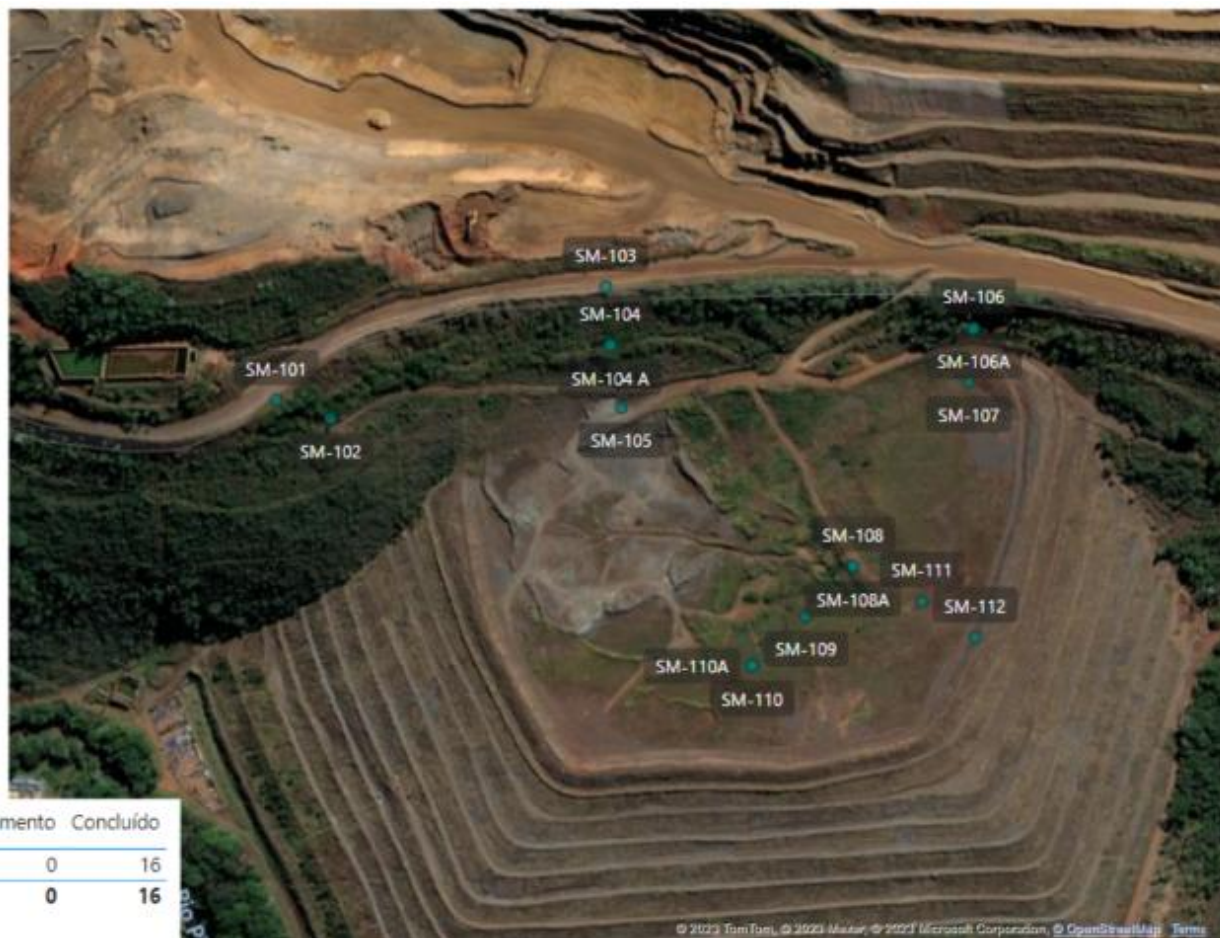
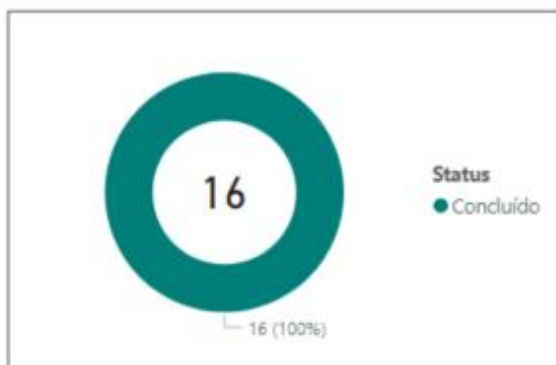
Figura 3 - Plano de investigação da encosta.

Para a condução desse estudo, executou-se o plano de investigações geotécnicas apresentado na Figura 3. Foram definidas cinco seções de análises da encosta considerando a base topográfica primitiva ajustada de acordo com as investigações geotécnicas executadas, visando validar o contato do rejeito com o terreno natural. Na Figura 4 são apresentadas as seções analisadas e a topografia primitiva.

Local	ET	A iniciar	Cancelado	Em andamento	Concluído
Descaracterização	ET-1852LL-X-00015	0	0	0	16
Total		0	0	0	16

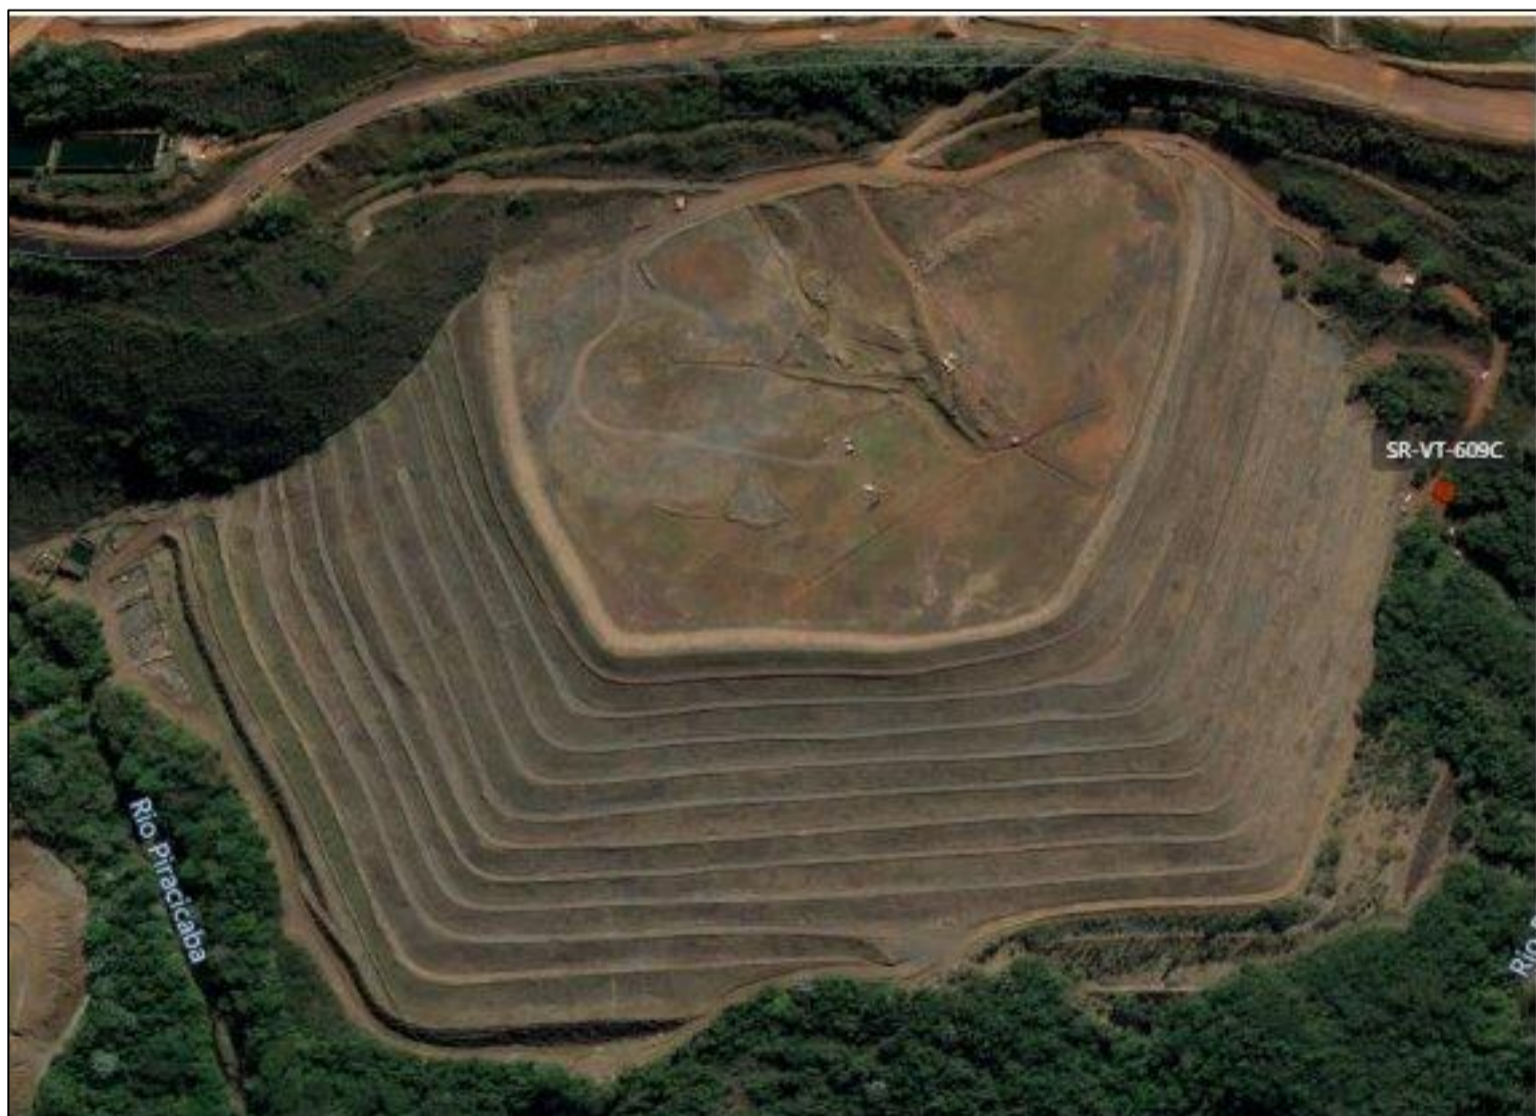
A Figura 6 apresenta o mapa contendo todas as investigações geotécnicas executadas até janeiro de 2025, evidenciando um avanço da ordem de 99,75% de execução e a Figura 7 apresenta as investigações programadas para execução.

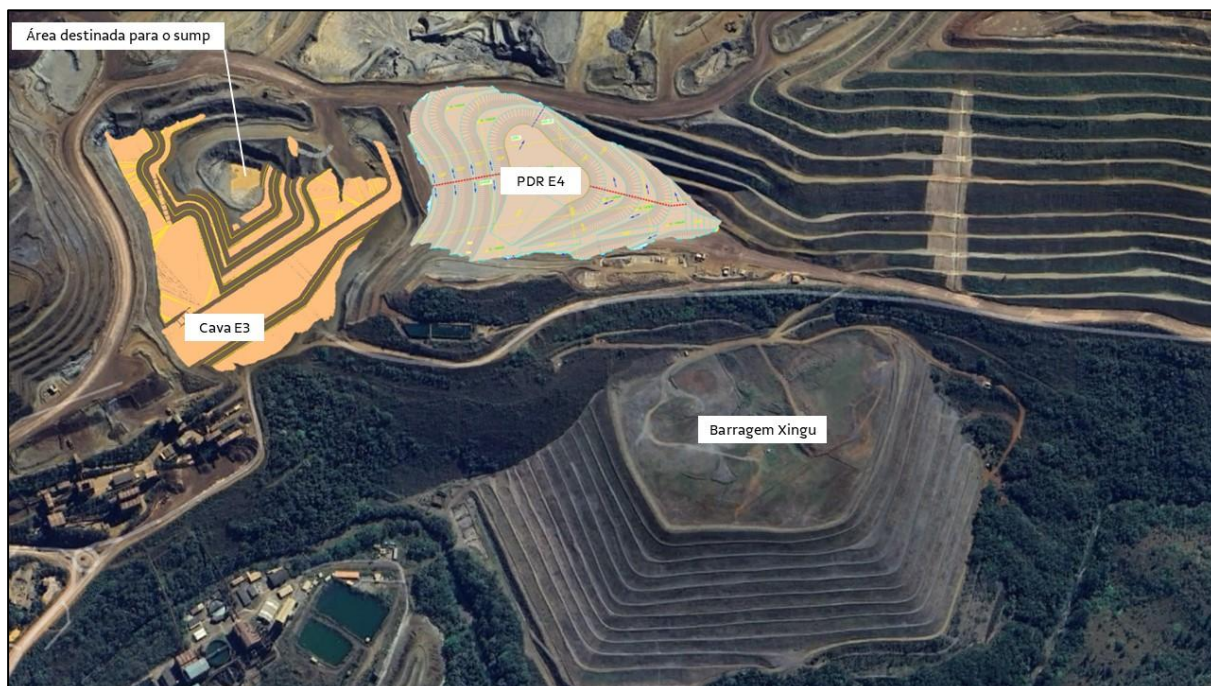
Figura 14 - Projeto conceitual de disposição do rejeito removido na Cava E3 e Área E4

No presente momento inicia-se o projeto básico de disposição de rejeitos na Cava E3, que prevê a disposição de cerca de 1,3 Mm³ provenientes da remoção de rejeito da descaracterização da Barragem Xingu. Já a Área E4, prevê-se em torno de 2,2 Mm³ de disposição com empilhamento a seco. É importante destacar que ao longo do desenvolvimento do projeto básico alterações na concepção podem ocorrer. A Figura 15 apresenta o arranjo geral dos projetos.
