**RELATÓRIO TRIMESTRAL
PERÍODO: MAIO A JULHO DE 2024**

OBRAS DE DESCARACTERIZAÇÃO DE BARRAGENS ALTEADAS PELO MÉTODO DE MONTANTE

**BARRAGEM FORQUILHA I
MINA FÁBRICA, OURO PRETO – MG
PROCESSO SEI 2090.01.0001302/2022-31**

**NOVA LIMA, MG
AGOSTO DE 2024**

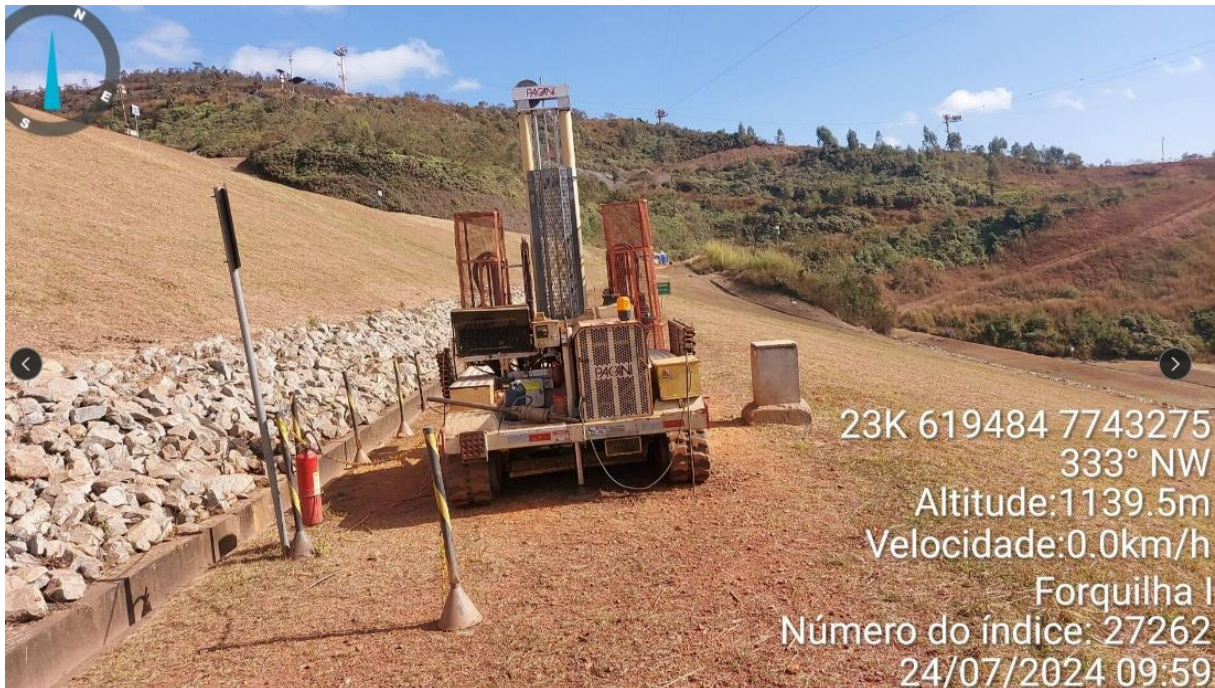
Foto 1. Forquilha I – Sondagem CPTU- empresa Chammas (FI-INTT-SCPTU-12 - julho/24).

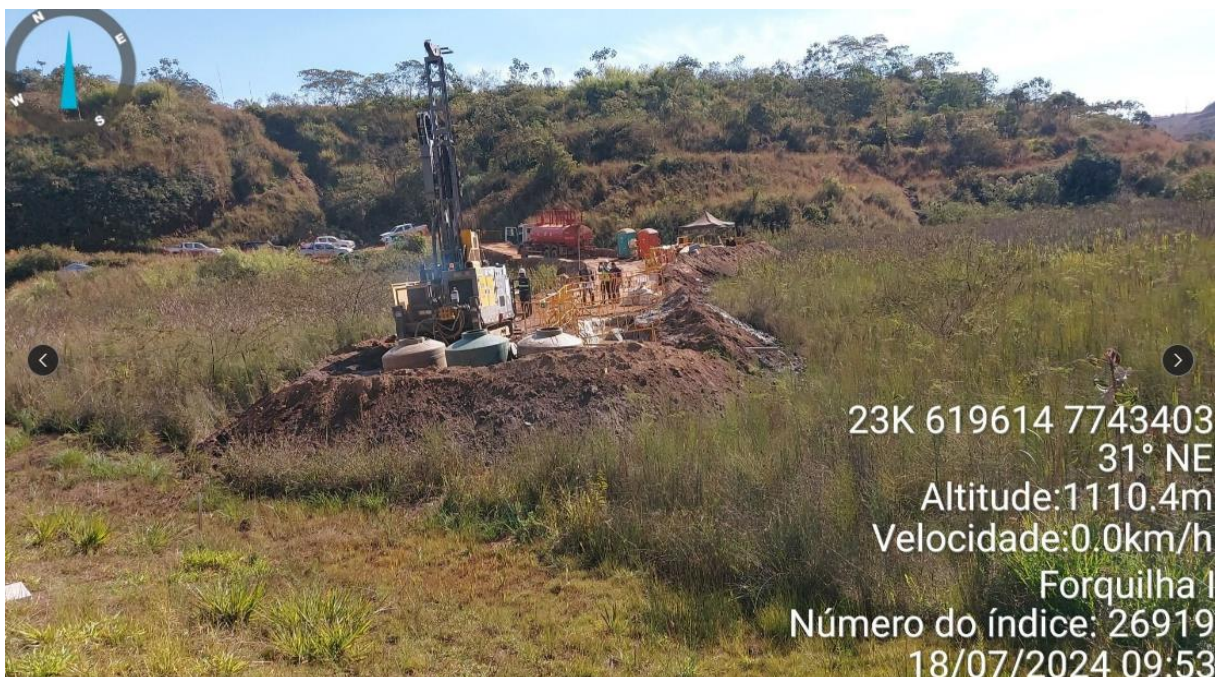
Foto 2. Forquilha I – Sondagem mista- empresa Umi San (FI-INTT-SM-17 - julho/24).

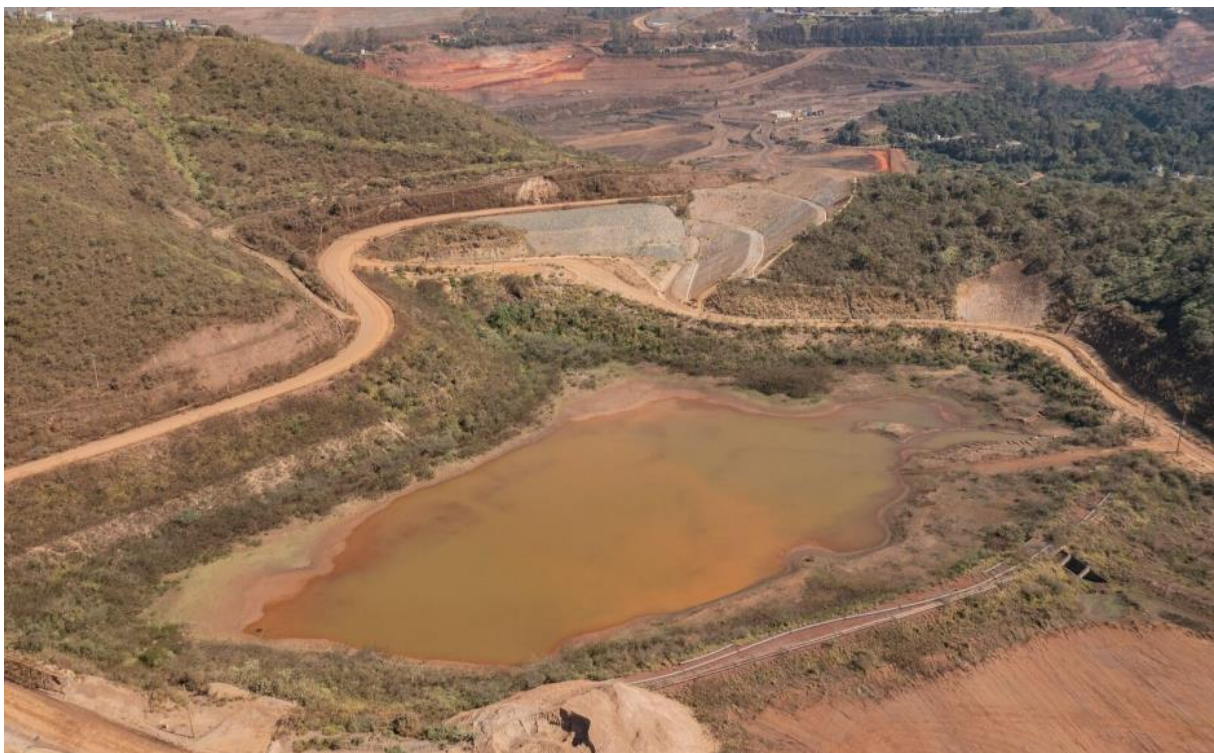
Foto 6. Forquilha I – Rebaixamento do Dique IV – Lagoa das Capivaras (julho/24).

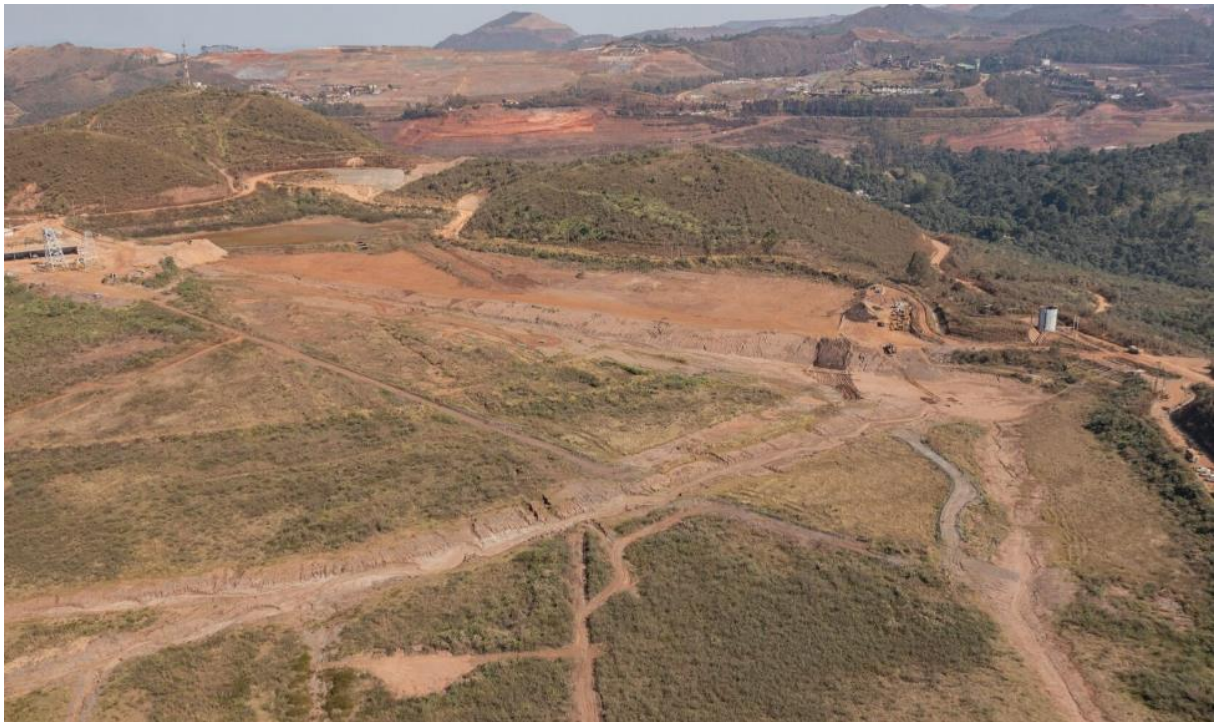
Foto 9. Forquilha I - Execução de raspagem do reservatório – PPC 24/25 (julho/24).

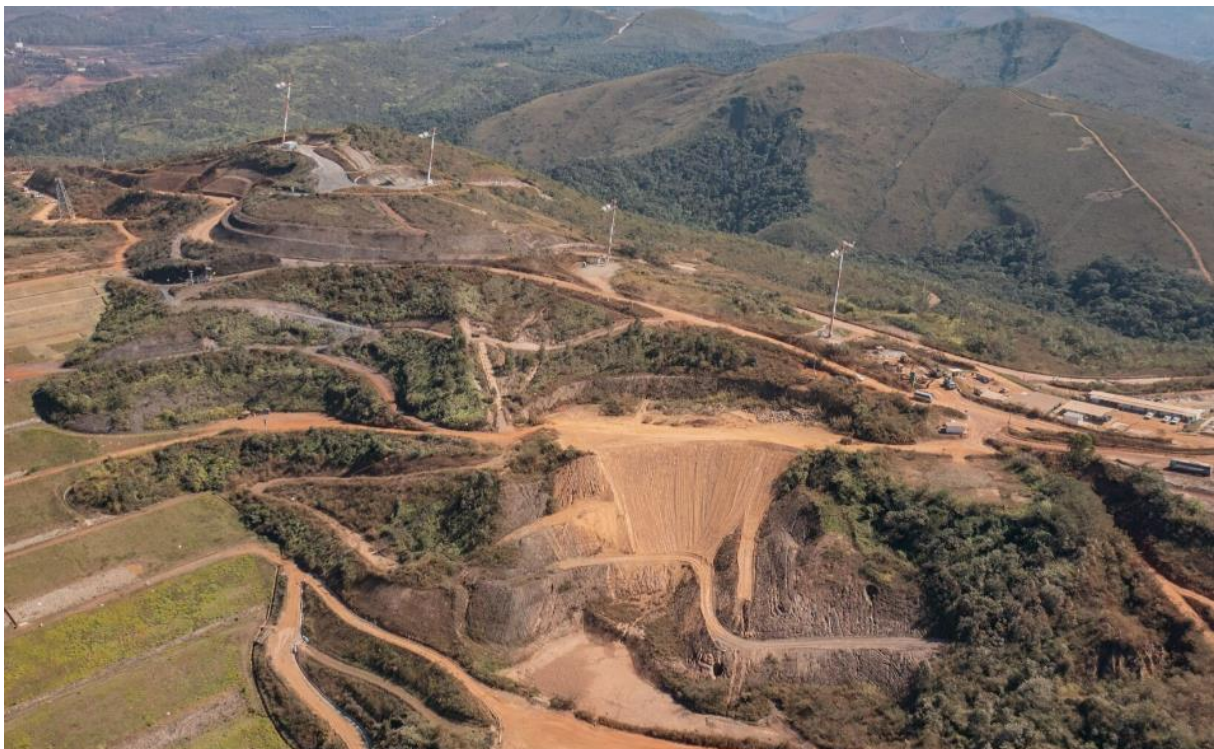
Conforme recomendação F1-0111, as melhorias na geometria do talude da ombreira esquerda à jusante de Forquilha I foram executadas e a evidência fotográfica segue na **Foto 10** abaixo.

Foto 10. Forquilha I - Correção de anomalia ombreira esquerda de Forquilha I (julho/24).

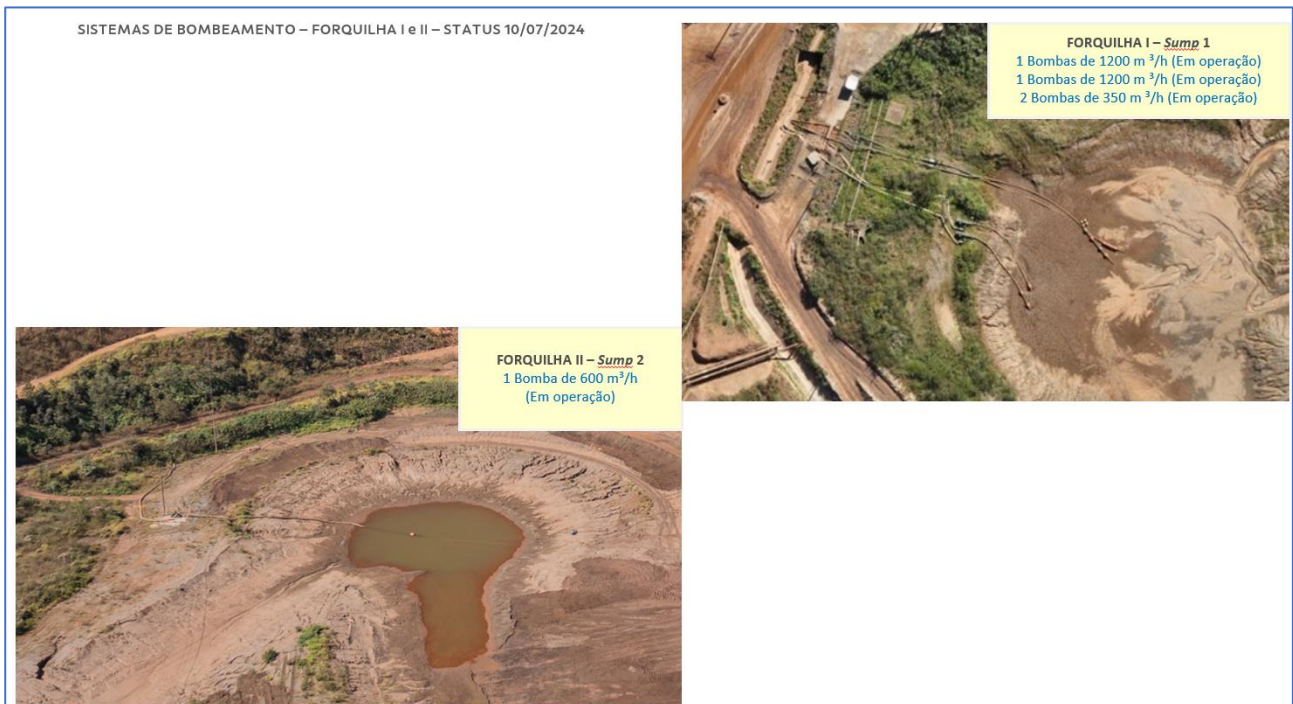
Figura 8: Planta geral com os sistemas de bombeamentos de Forquilhas I e II (julho/24).

Os sistemas de bombeamento, se mantém instalados atualmente e são apresentados na **Figura 8** abaixo.

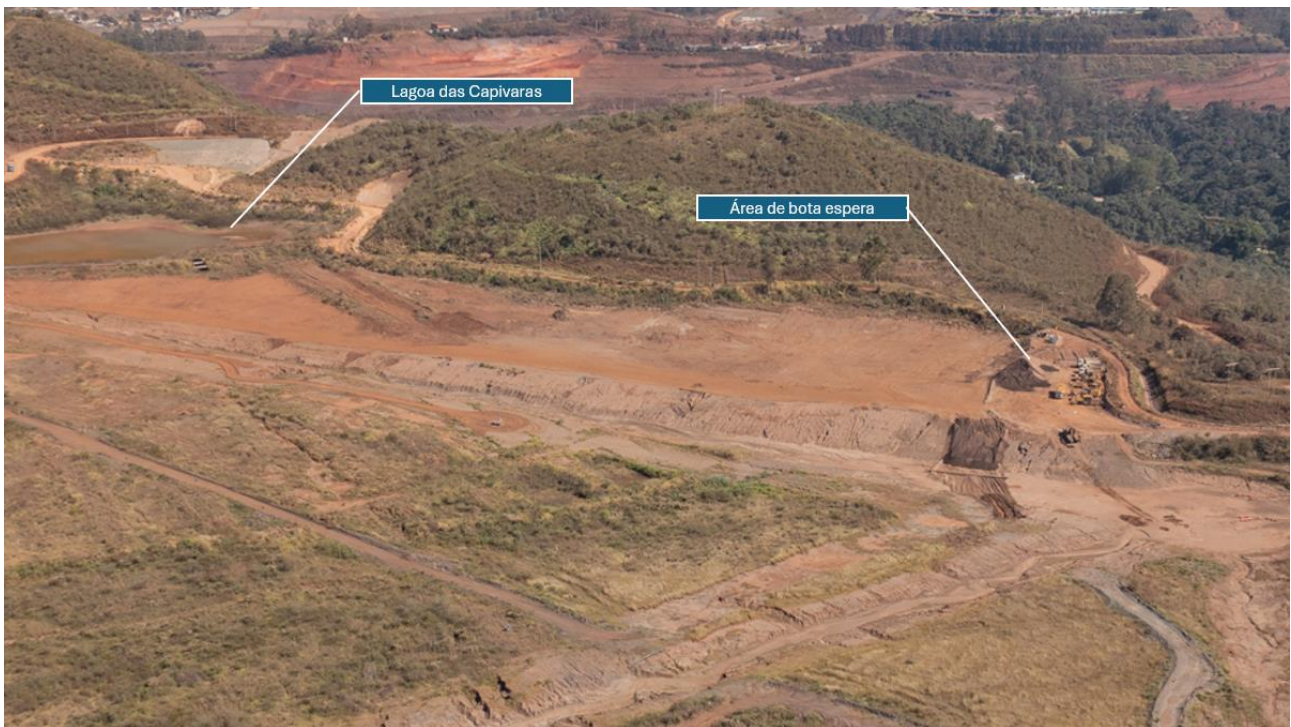
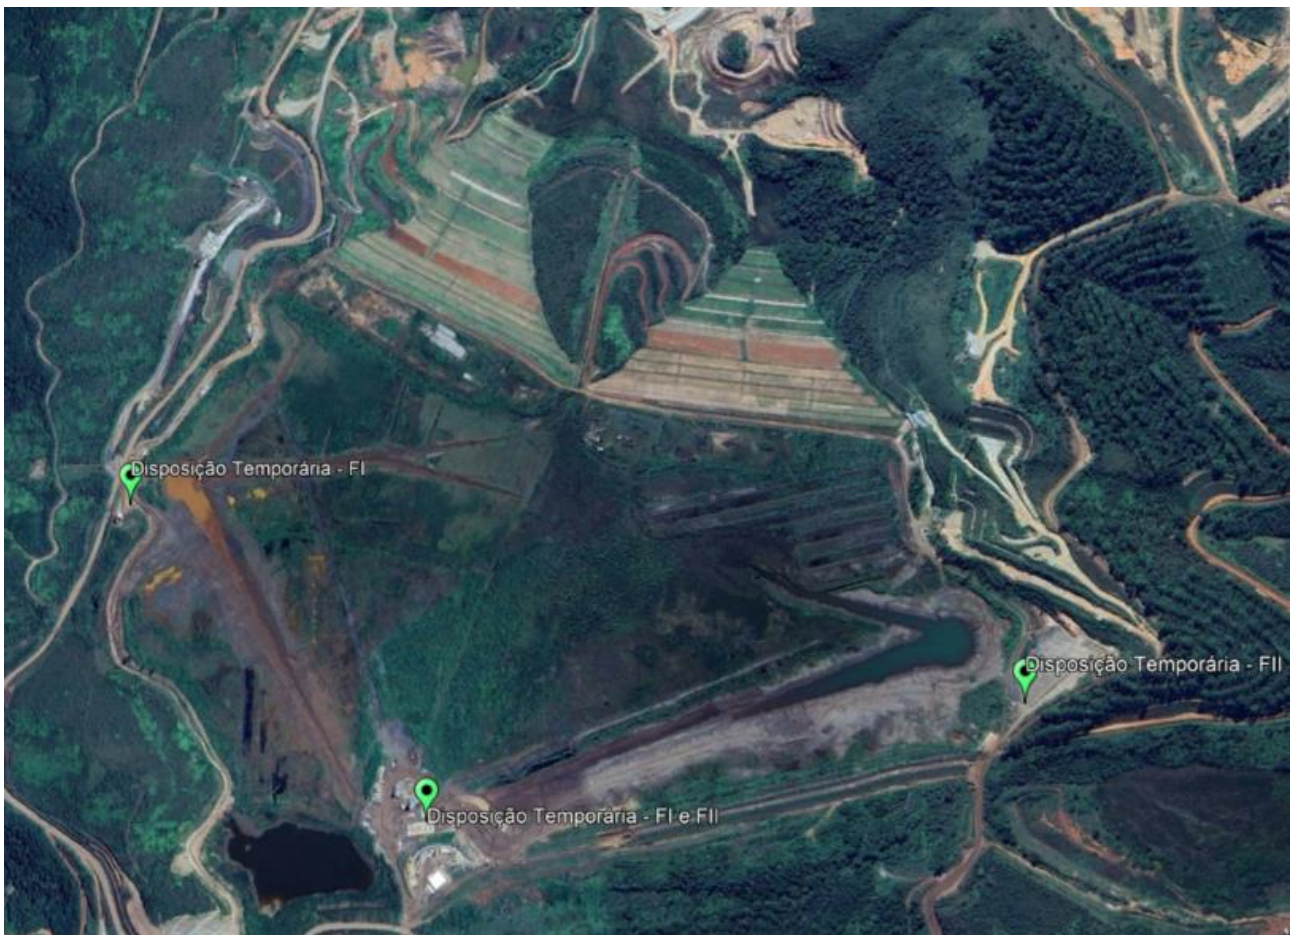
A sequência executiva do PPPC 24/25, projeto 1850HH-X-41225, preconiza a escavação do Sump 1 em conjunto com o aterro da Lagoa das Capivaras. Partindo dessa premissa, o rejeito a ser escavado no Sump 1 será utilizado para executar o aterro da lagoa. O excedente que totaliza aproximadamente 8.000 m³ será transportado para a Cava 5 ao fim da obra. (**Figura 9** e **Figura 10**).

Figura 9: Área de bota espera – margem esquerda de Forquilha I (julho/24).

Figura 10: Áreas de bota espera –Forquilha I e II (julho/24).

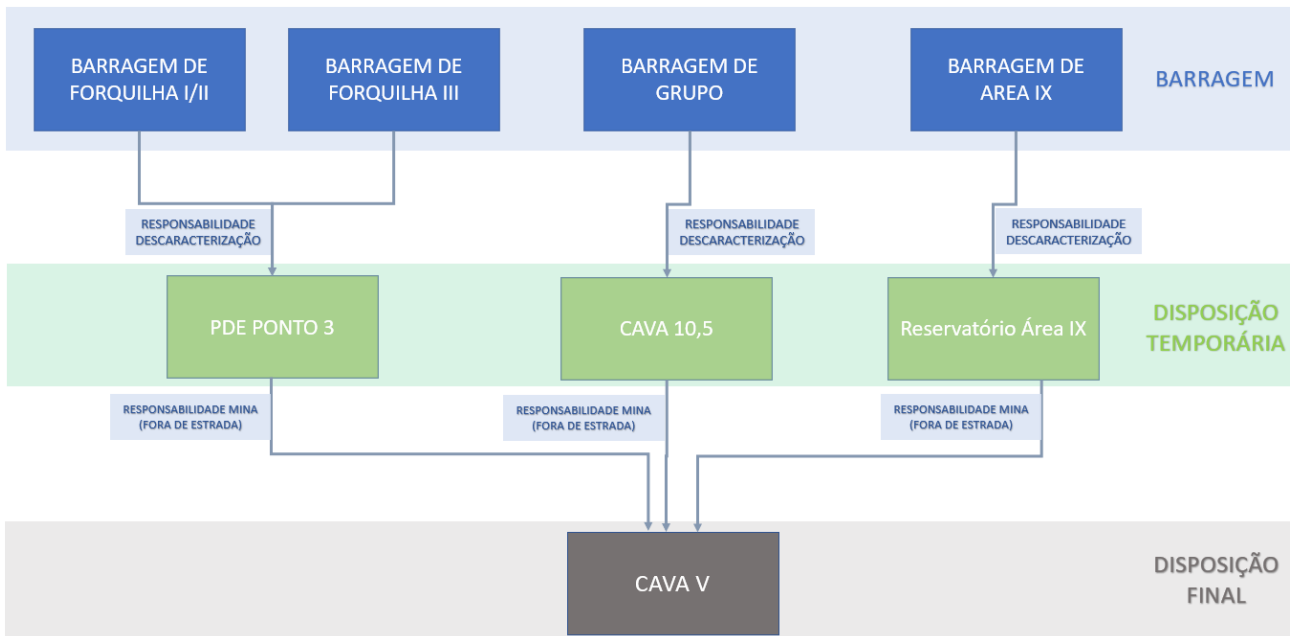
Figura 11. Fluxograma de disposição dos rejeitos de Forquilha I.

Os rejeitos provenientes das escavações serão dispostos na Cava V, localizada na Mina João Pereira, conforme fluxograma mostrado na **Figura 11**.

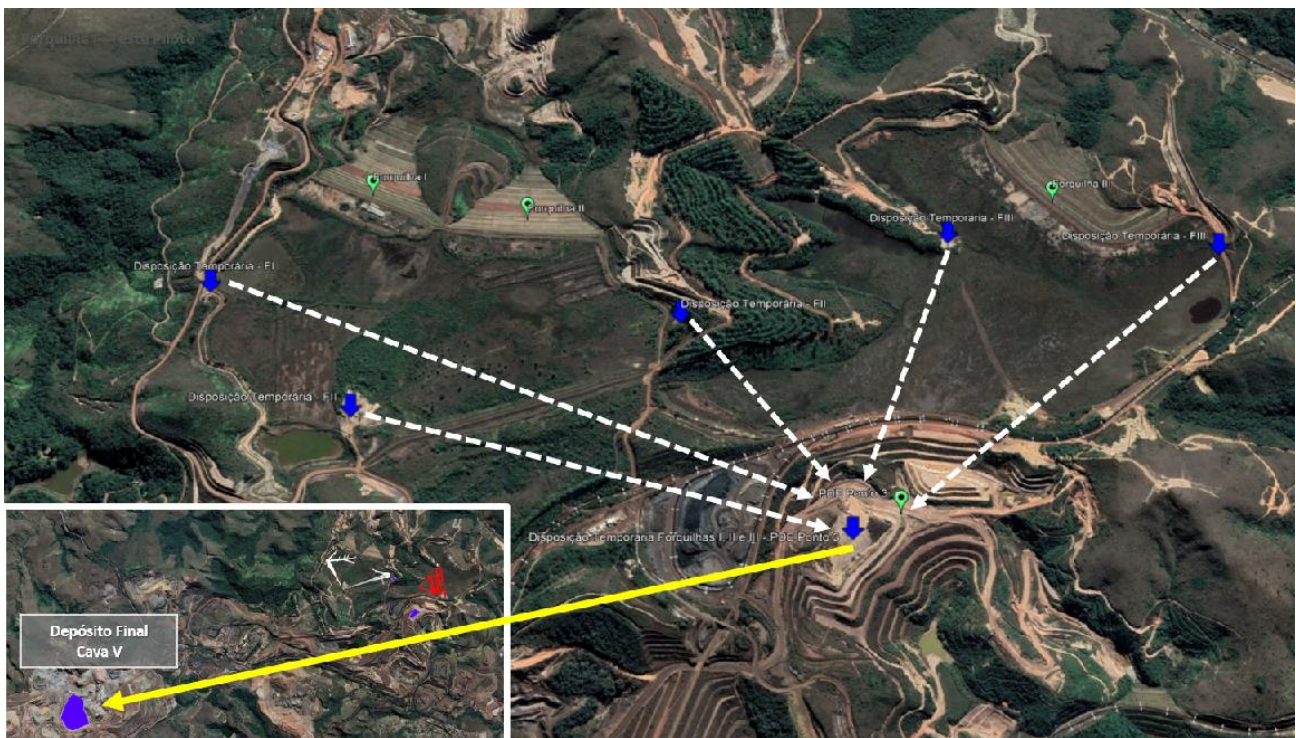
Figura 13. Mapa de disposição dos rejeitos de Forquilha I, II e III (abril/24).

Na **Figura 13** abaixo, é mostrado um mapa com o fluxo de disposição dos rejeitos de Forquilhas I, II e III, com a locação das áreas de depósitos temporários até a disposição final na Cava V.

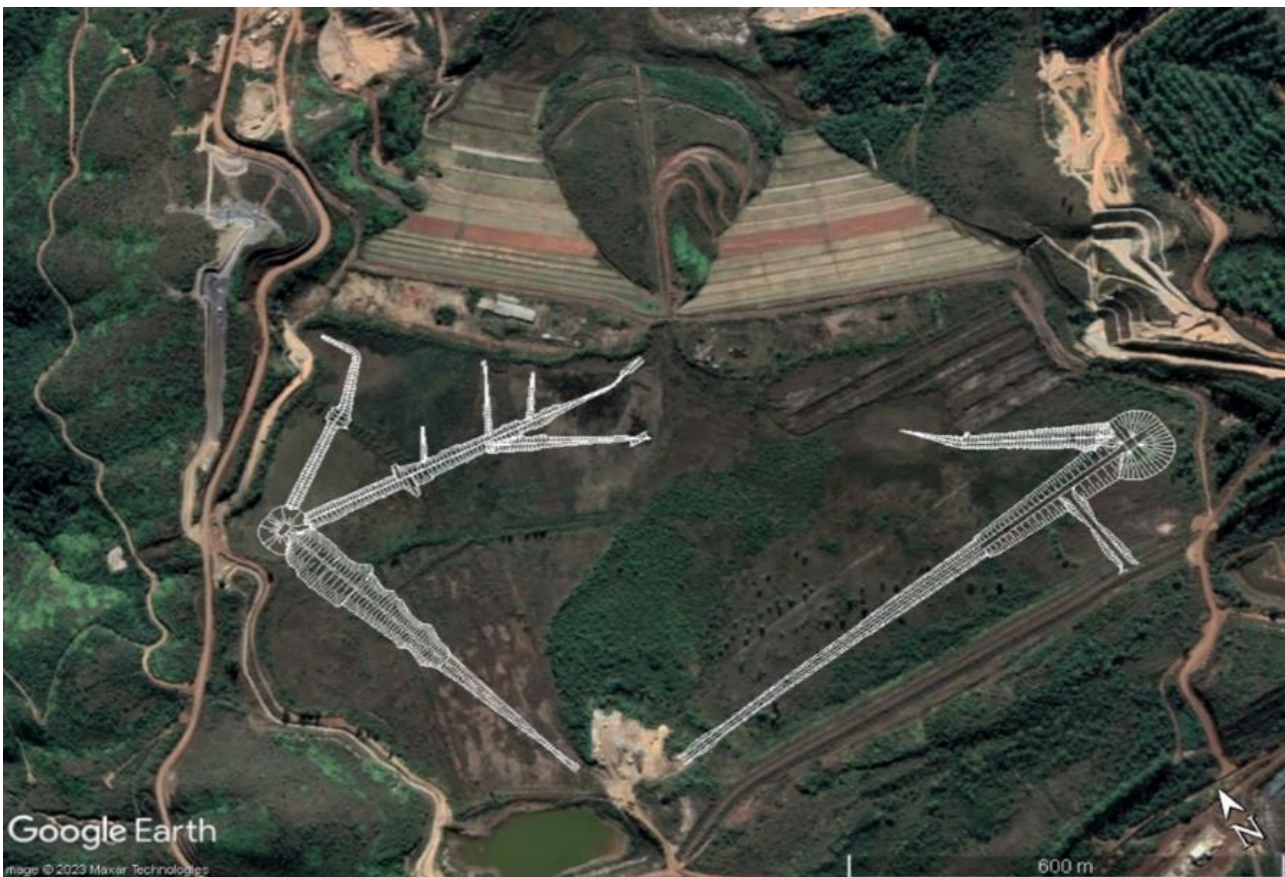
Figura 14: Planta geral do teste piloto e plano de chuvas de Forquilhas I e II – Implantação concluída.

- Execução de canais, sumps e implantação dos sistemas de bombeamento do Plano preparatório de Período Chuvoso 23/24 (**Figura 14** e **Figura 15**), concluídos em 2023;

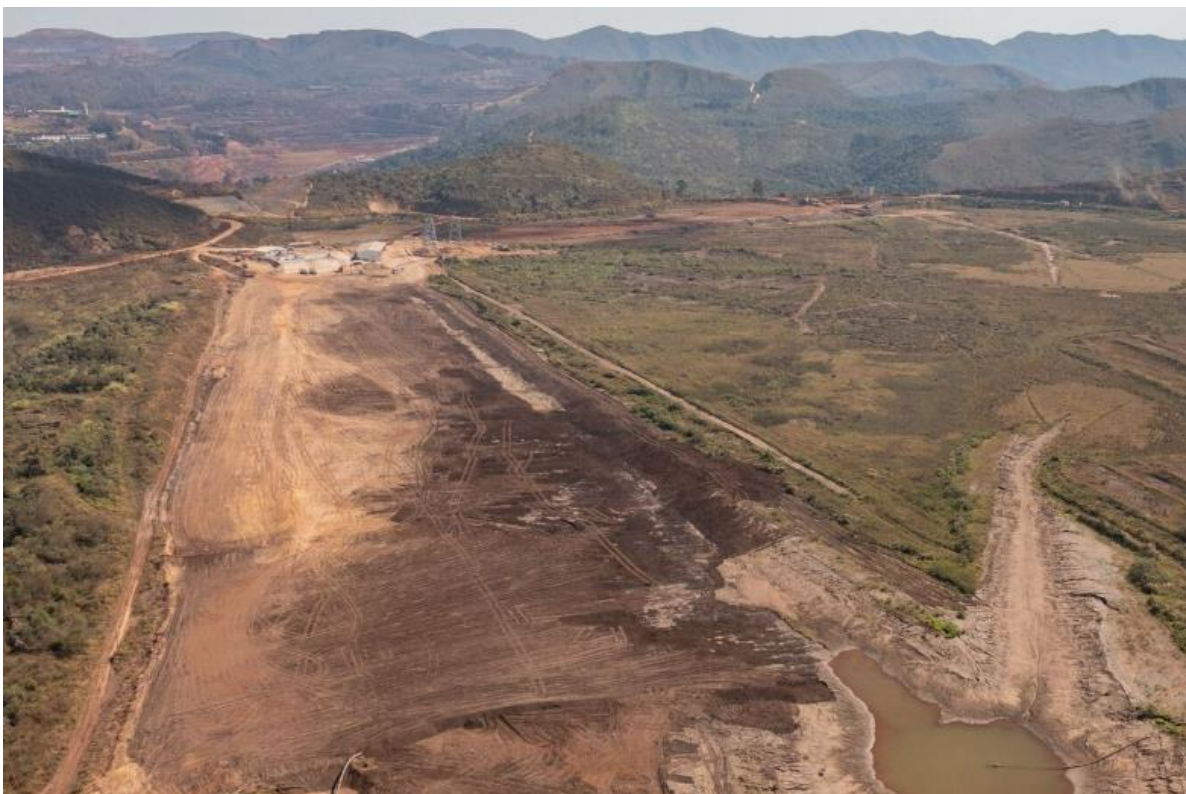
Foto 13. Status de remoção das interferências e infraestruturas na Região 6 (julho/24).

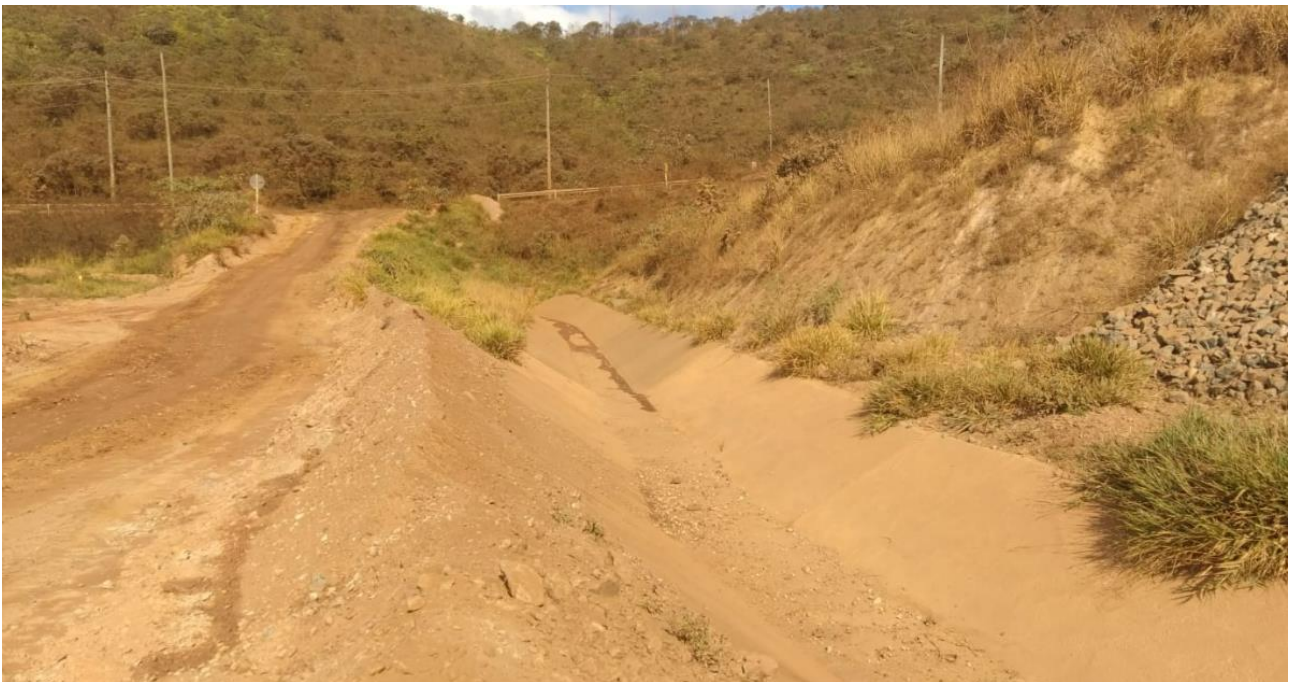
Foto 14. Status da limpeza e desobstrução dos canais de cintura – Forquilha I (julho/24).

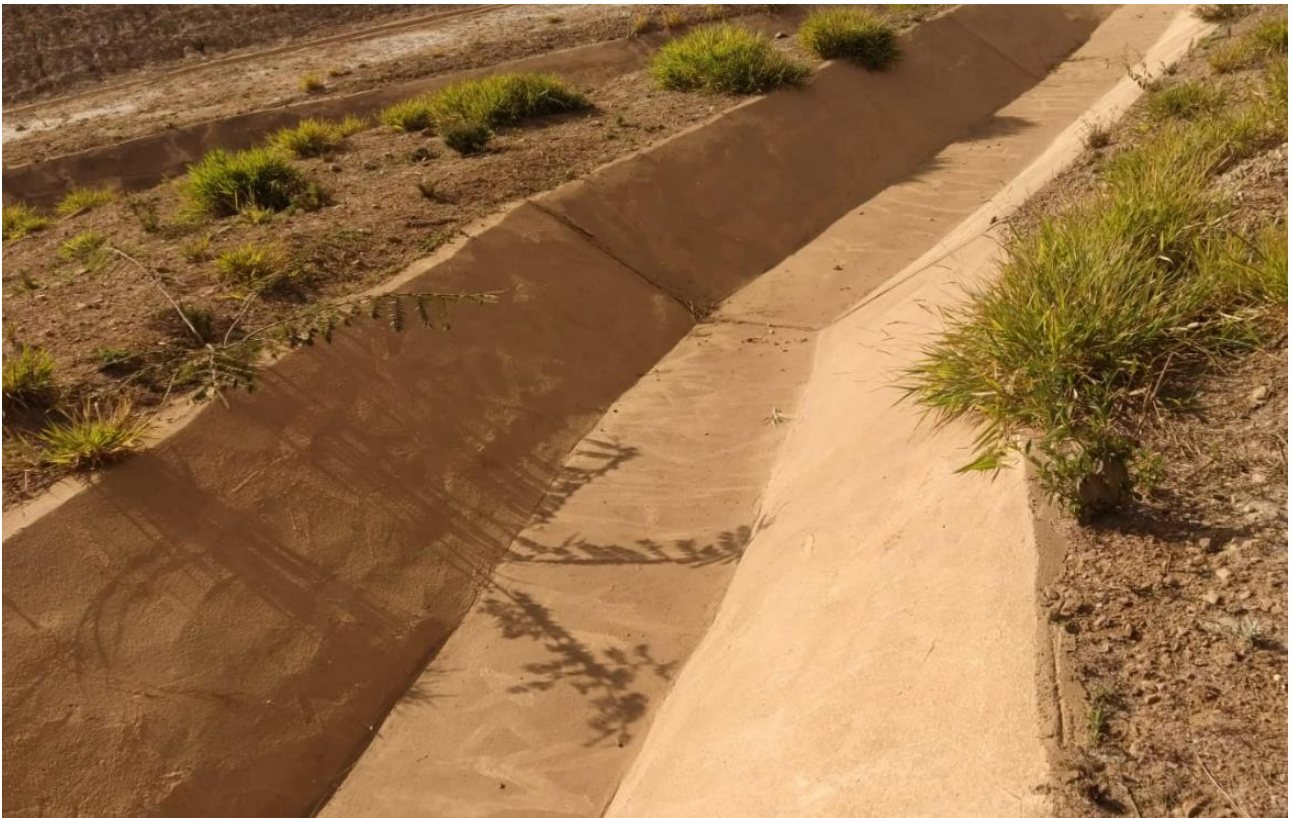
Foto 15. Status da limpeza e desobstrução dos canais de cintura – Forquilha I(julho/24).

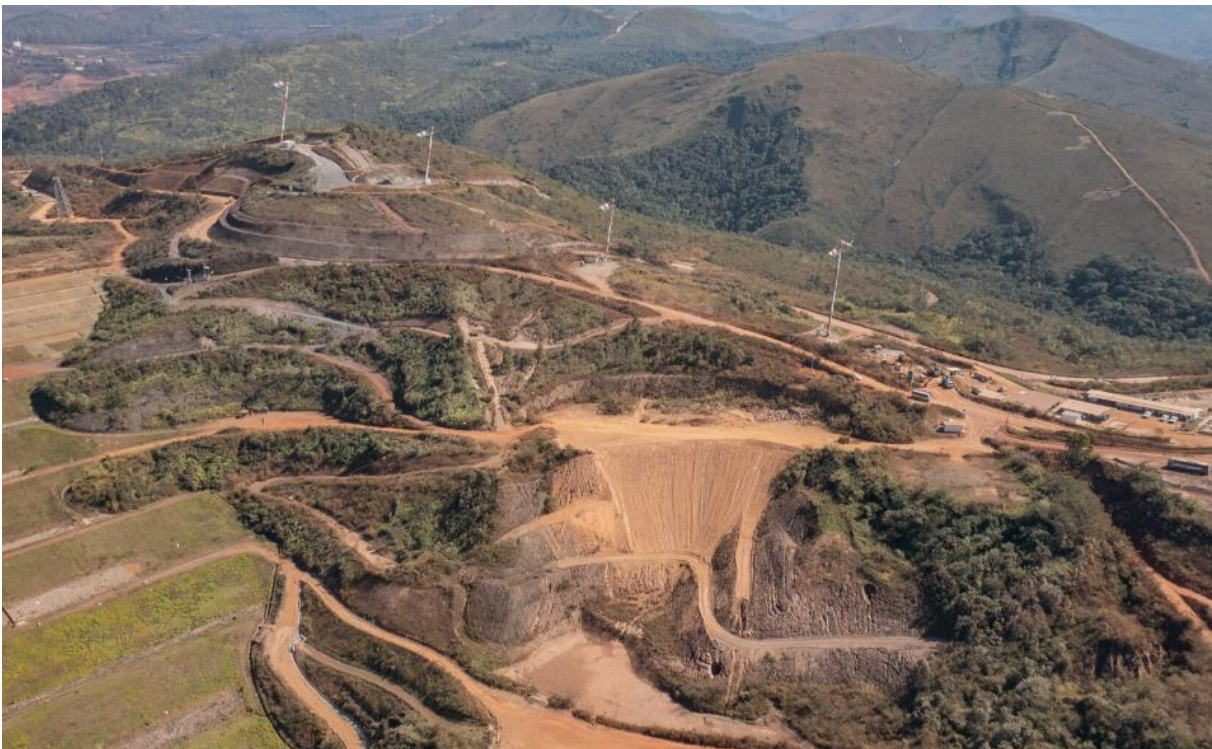
Foto 26. Forquilha I - Correção de anomalia ombreira esquerda de Forquilha I (Julho/24).

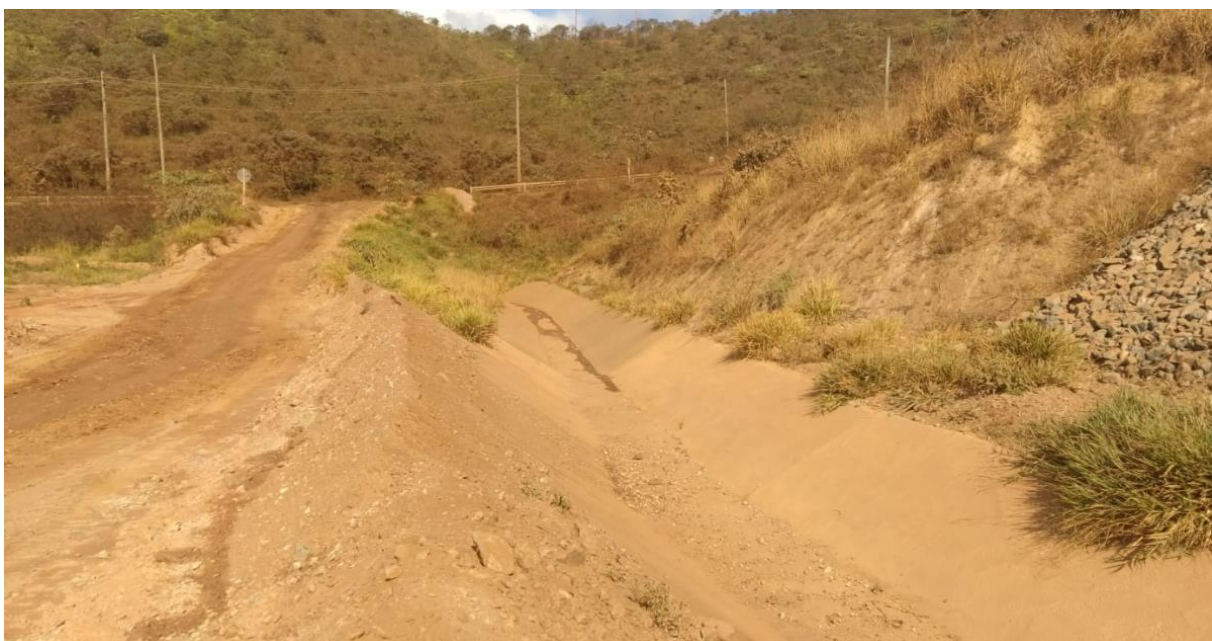
As manutenções dos canais de cintura vêm sendo executadas em conjunto com as equipes operacionais. O acompanhamento das anomalias referentes aos canais de cintura é gerenciado pela equipe de geotecnia operacional através do sistema GEOTEC. Nas fotos anexas estão mostradas as condições atuais dos canais de Forquilha I, as quais não apresentam pontos de obstrução da seção hidráulica dos canais.

Foto 27. Status da limpeza e desobstrução dos canais de cintura – Forquilha I (Julho/24).

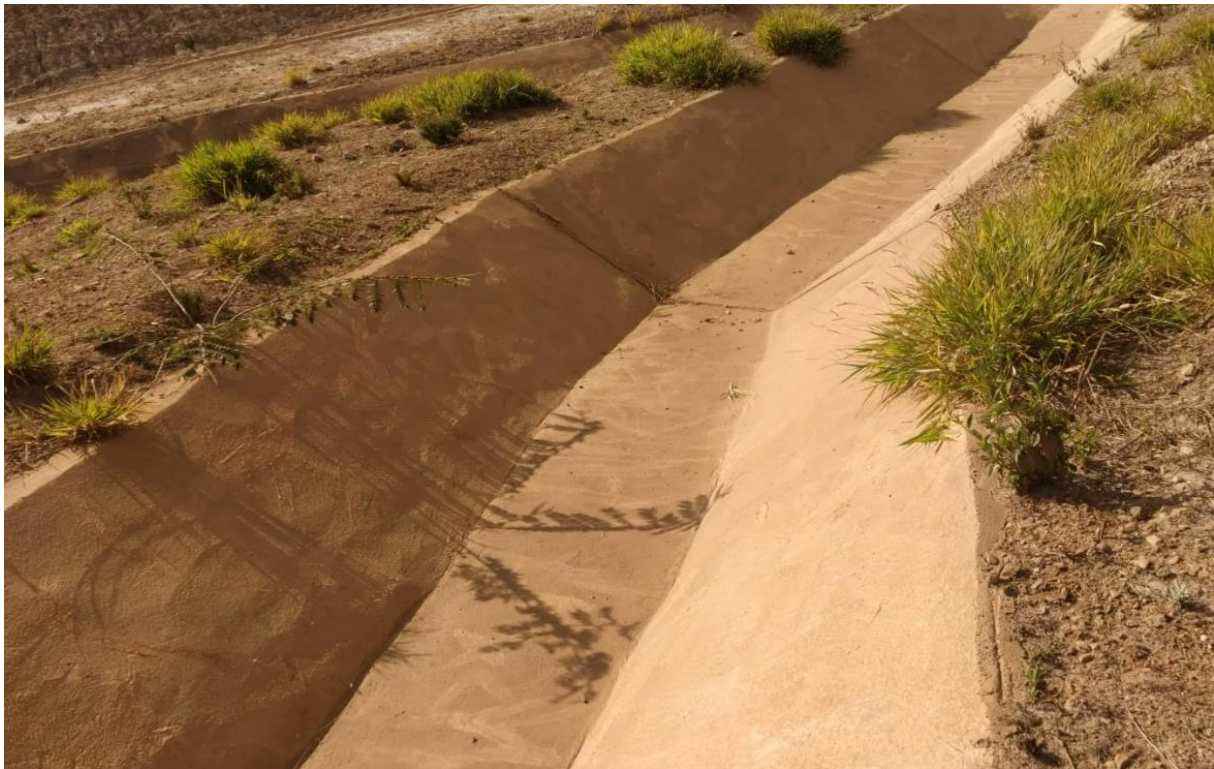
Foto 28. Status da limpeza e desobstrução dos canais de cintura – Forquilha I (Julho/24).
