**RELATÓRIO TRIMESTRAL MAIO DE 2024 A JULHO DE 2024**  
**OBRAS DE DESCARACTERIZAÇÃO DE BARRAGENS ALTEADAS PELO MÉTODO DE MONTANTE**

**BARRAGEM VARGEM GRANDE**  
**COMPLEXO VARGEM GRANDE – NOVA LIMA- MG**  
**PROCESSO SEI 2090.01.0001326/2022-62**

**RELATÓRIO TRIMESTRAL**  
**BARRAGEM VARGEM GRANDE**  
**PROCESSO SEI 2090.01.0001326/2022-62**

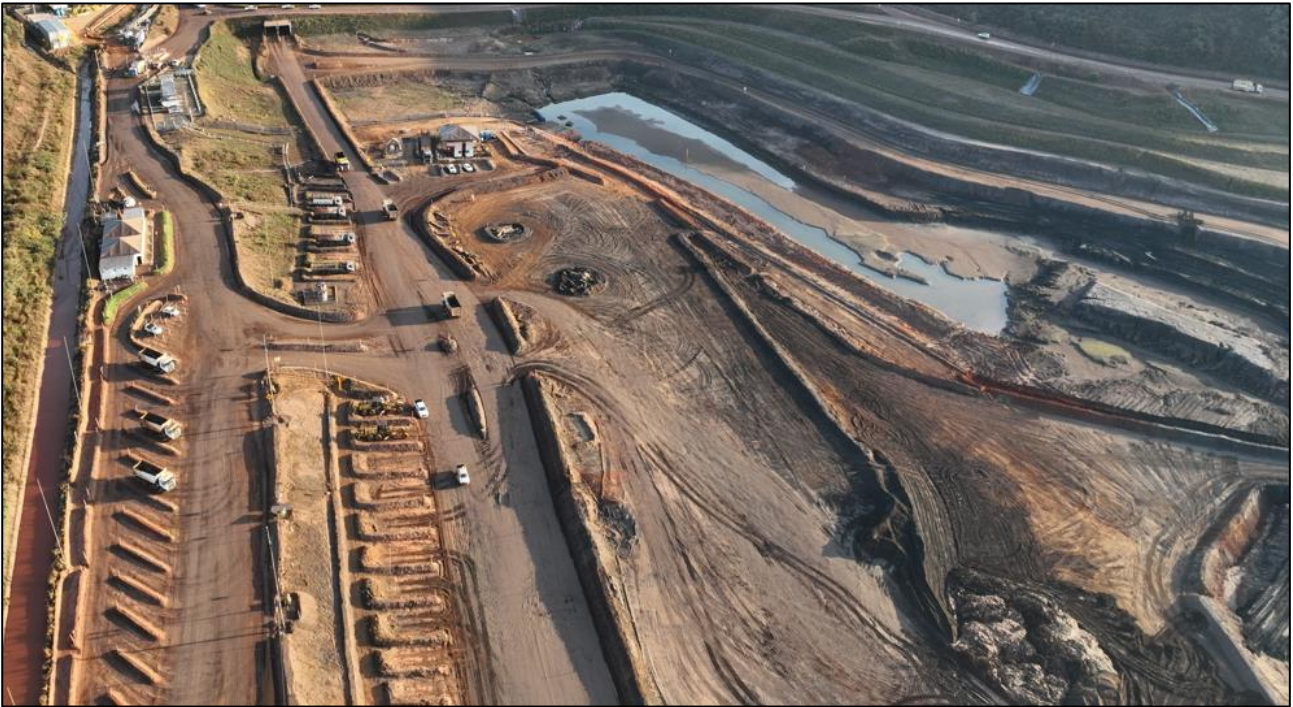
Durante o período de maio a julho/24, foram continuadas obras da Fase 2 do projeto detalhado de descaracterização da Barragem de Vargem Grande, que consiste na escavação do fundo do reservatório em direção à crista do barramento. Nesta fase foram executadas escavações em trincheiras perpendiculares ao barramento, sendo realizadas das ombreiras para o centro com taludes de 1,0V:4,0H nas laterais, de forma alternadas, além do rebaixamento do fundo da escavação para a cota 1.290, direcionando a drenagem para o Sump existente e iniciada a remoção parcial do último alteamento, mantendo os taludes com inclinação de 1,0V:3,0H nas zonas não saturadas e 1,0V:6,0H nas zonas saturadas. Ao final desta fase, manteremos, **(Foto 1)** sump de drenagem do reservatório com capacidade de 38.000 m<sup>3</sup>.

**Foto 1.** Vista do Sump de drenagem do reservatório com o sistema de bombeamento operantes (03/07/2024).

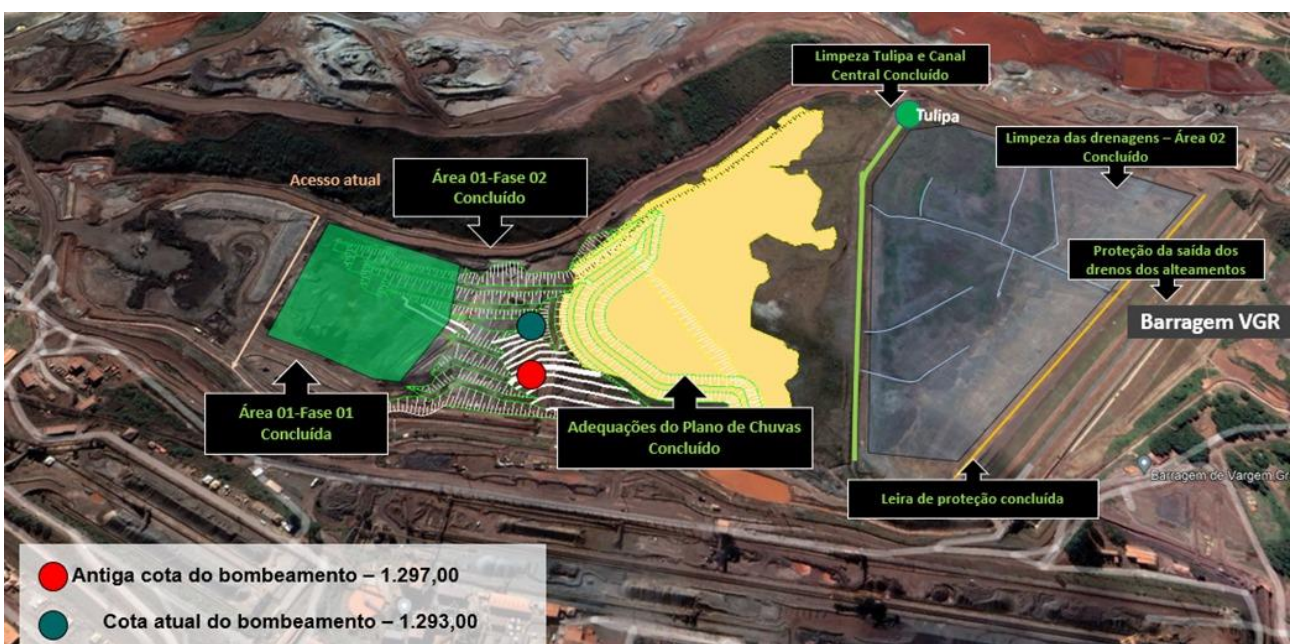
Como atividades preliminares às obras de descaracterização, entre 2020 e março de 2023 foram realizadas escavações na área mais a montante do reservatório, considerada não mobilizável conforme o estudo de ruptura hipotética da estrutura. Essa região foi denominada de Área 1 e foi considerada como plano de preparação do período chuvoso (PPPC) dos anos 2020/2021 (Área 1 – Fase 1) e de 2021/2022 (Área 1 – Fase 2) e por fim, houve atividades no PPPC 2022/2023. As atividades ocorridas nessas áreas tiveram como objetivo a criação de uma área para o direcionamento dos fluxos advindos das precipitações diretas onde, dentro da região de menor cota escavada nesta área, foi implantado um sump no qual o esgotamento se dá por bombeamento. Esta área também funciona como região de direcionamento dos fluxos internos, promovendo naturalmente o desaguamento dos rejeitos remanescentes da região a jusante e, por consequência, melhoria da condição de estabilidade ao tráfego de equipamentos com maior segurança para os trabalhos a serem desenvolvidos durante as escavações. A **Figura 2** apresenta a configuração geral das atividades preliminares realizadas no reservatório.

**Figura 2.** Configuração geral das atividades preliminares ao início das obras de descaracterização.

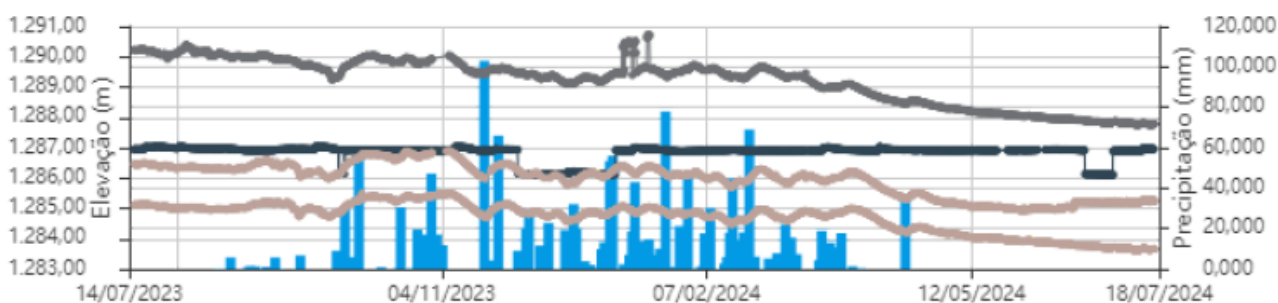
As atividades relacionadas à descaracterização foram retomadas no dia 01 de abril de 2024, com execução da Fase 02. No período que as obras estão em andamento, a freática no reservatório é acompanhada semanalmente para segurança dos trabalhadores e geotécnica da estrutura. A geotecnia operacional realiza leituras semanais em todos os instrumentos e, aqueles instalados nas áreas de escavação no reservatório, tem seus dados compartilhados para o report semanal. Foram definidas seções de instrumentação específicas para o acompanhamento das obras, sendo na Fase 1 consideradas Seção 1 e Seção 2. Todos os instrumentos instalados na Seção 2 foram descomissionados com o avanço das escavações da Fase 1, mantendo o acompanhamento da Seção 1. Para a Fase 2 do projeto de descaracterização, além da Seção 1, demais instrumentos são reavaliados e relocados, de acordo com o avanço das escavações em trincheiras mais próximas do maciço. A **Figura 3** apresenta o acompanhamento do nível da freática na região das obras na Fase 2, conforme registro dos instrumentos no dia 16/07/2024.

**Figura 3.** Nível freático seção 1, leitura realizada em 16/07/24.

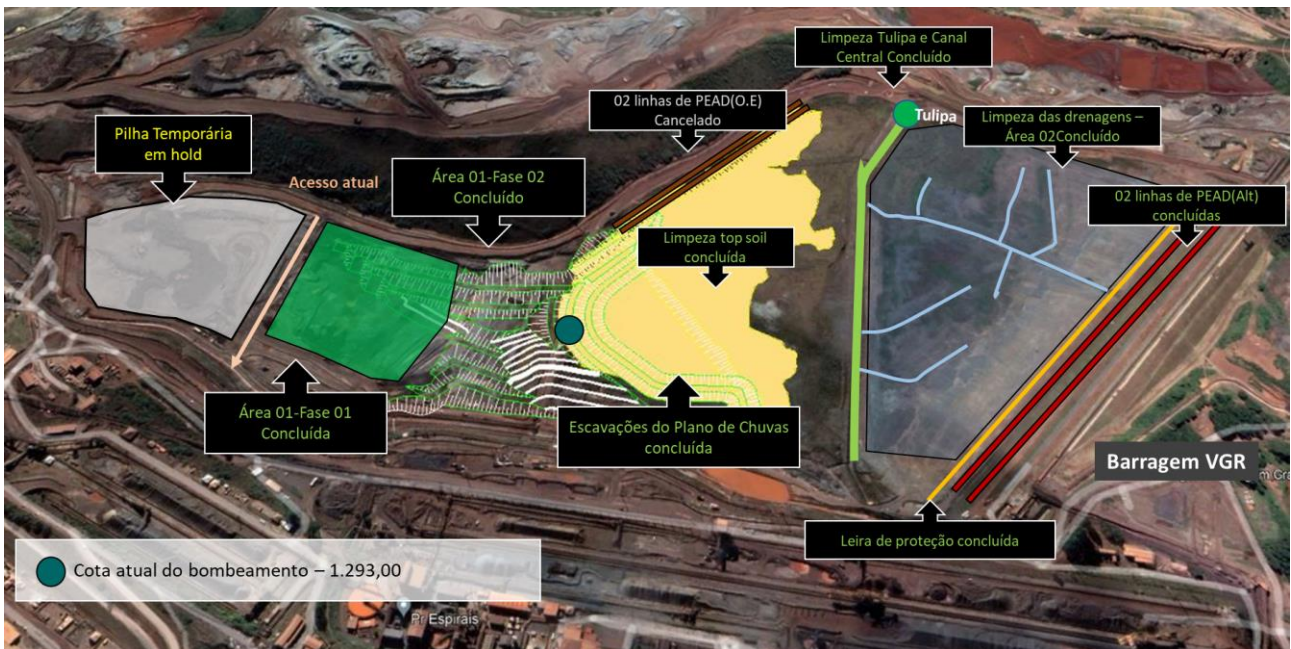
**Figura 4.** Visão das obras de melhorias na estrutura, concluído.

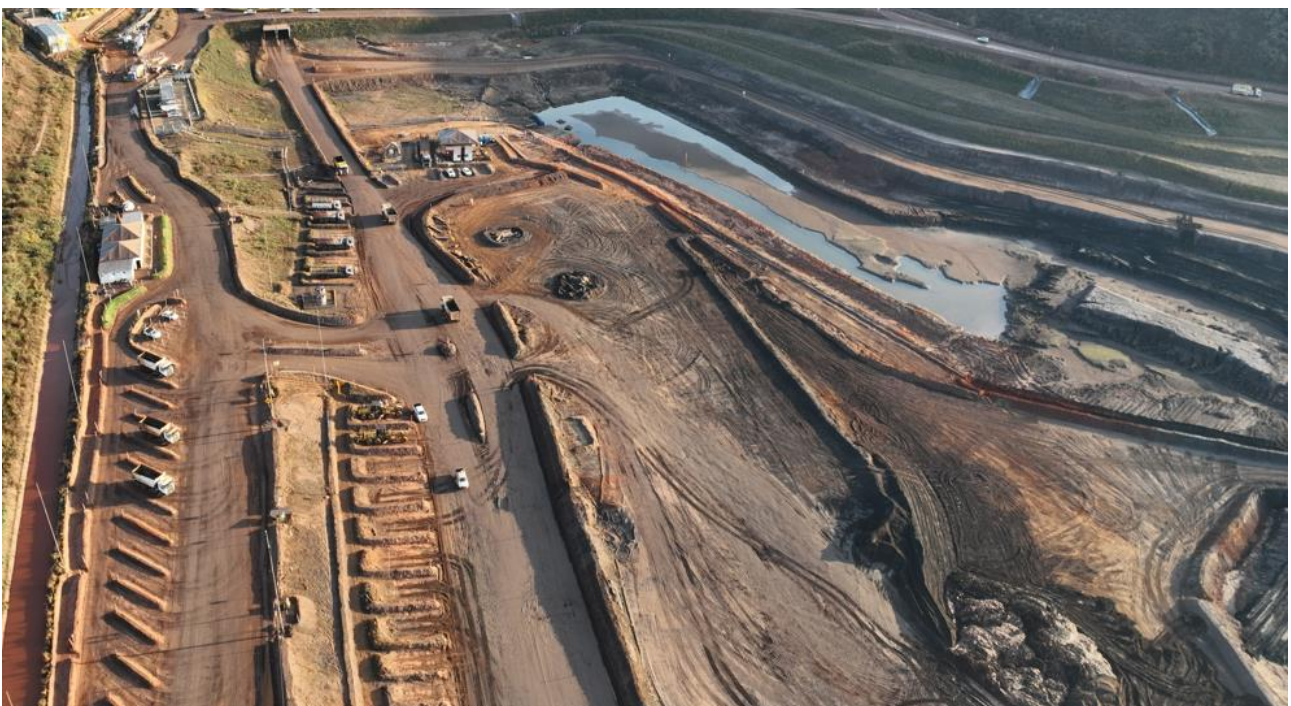
**Foto 2.** Vista do Sump de drenagem do reservatório com o sistema de bombeamento operantes (03/07/2024).

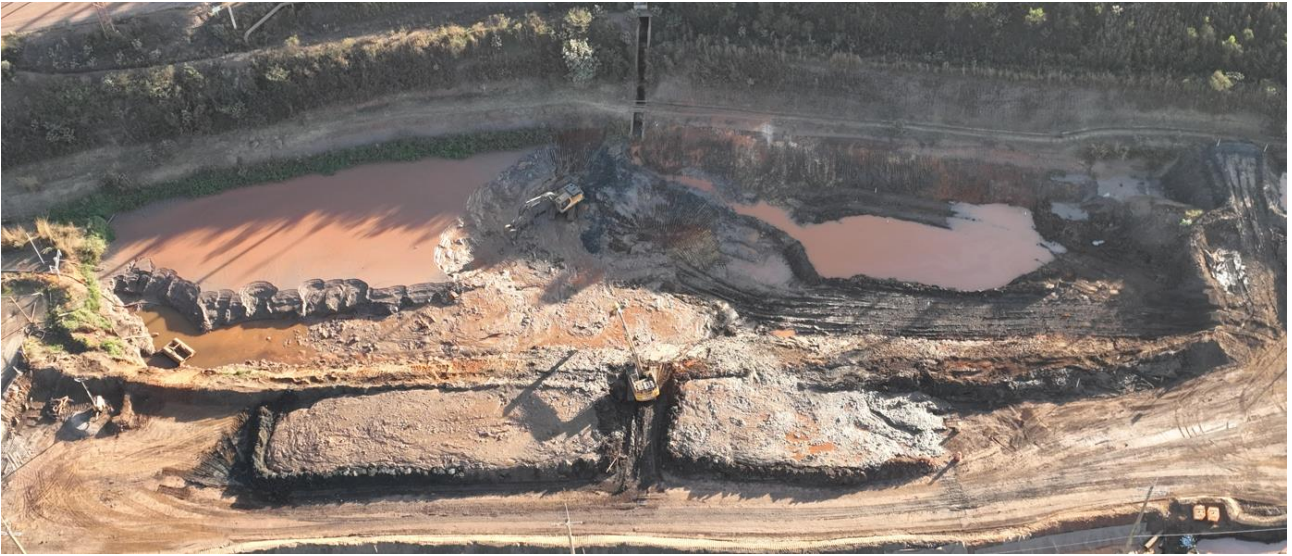
**Foto 3.** Limpeza regular no SUMP 02 de contenção de sedimentos (16/07/2024).

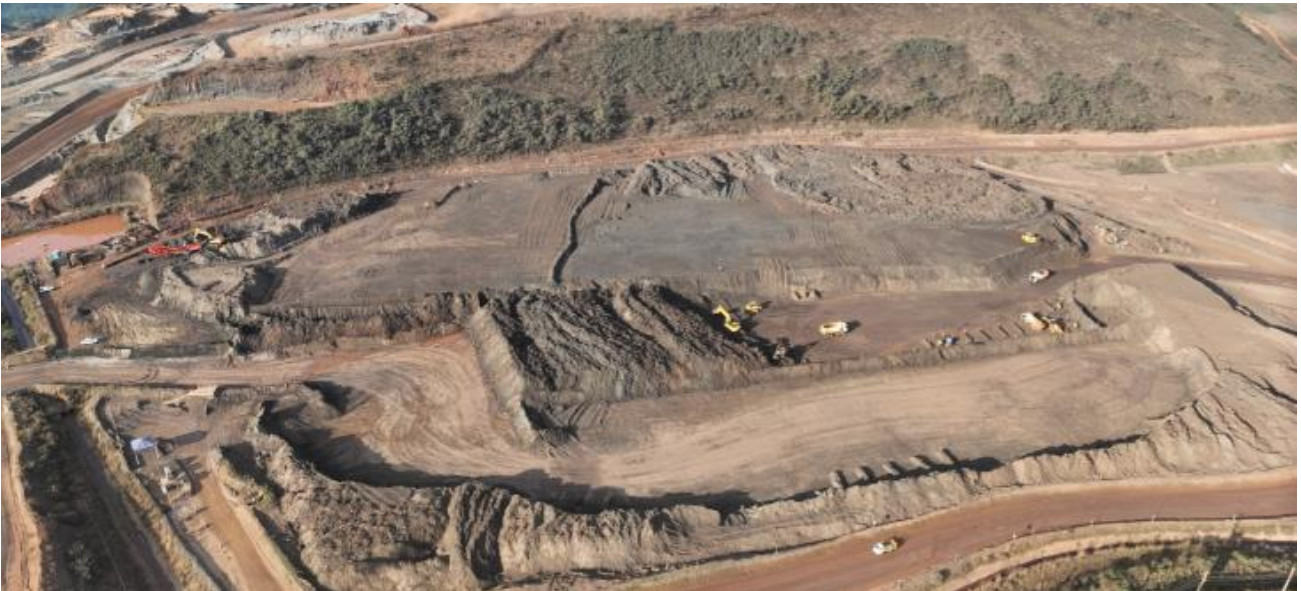
**Foto 4.** Visão geral de estocagem temporária na pilha para desaguamento (03/07/2024).

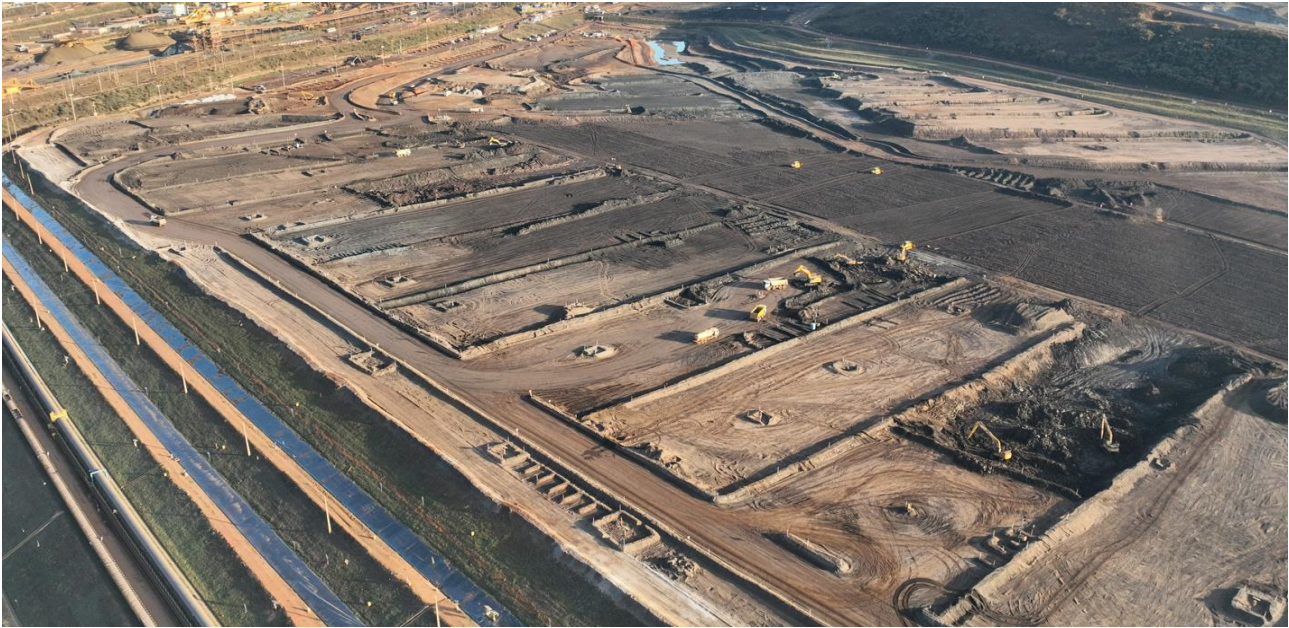
**Foto 5.** Visão geral das atividades da fase 02 (03/07/2024).

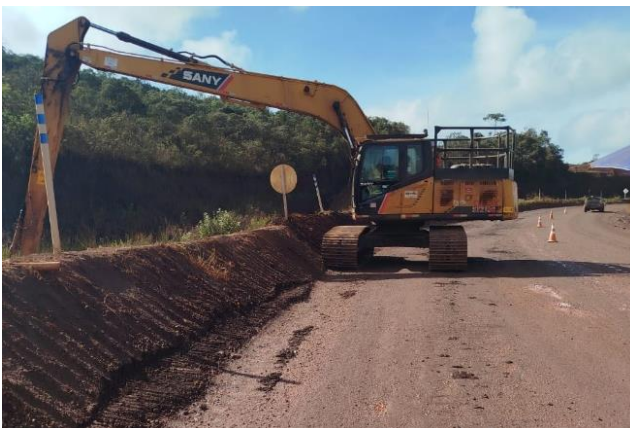
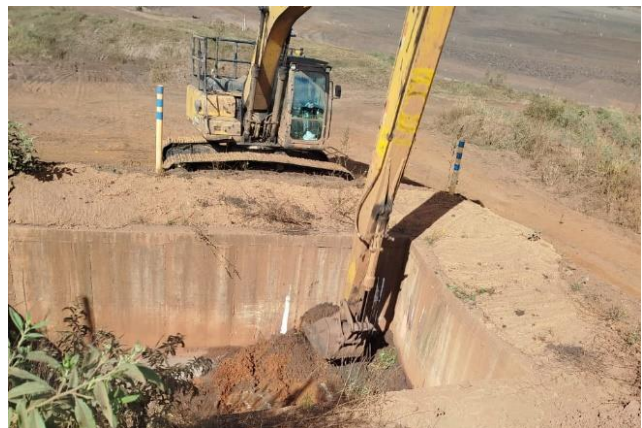
Durante o período compreendido entre maio e julho de 2024, foram realizadas a execução das limpezas e desassoreamentos dos canais de cintura. A limpeza e desassoreamento do SUMP do CC02 encontra-se em andamento e será detalhado no **item 1.4.3**. Conforme pode ser observado na **Foto 6** até a **Foto 9**, segue registros fotográficos das limpezas realizadas e em andamento.

**Foto 6.** Execução de limpeza nos canais de cintura (Fonte: Vale, maio de 2024).

**Foto 7.** Execução de limpeza nos canais de cintura (Fonte: Vale, maio de 2024).

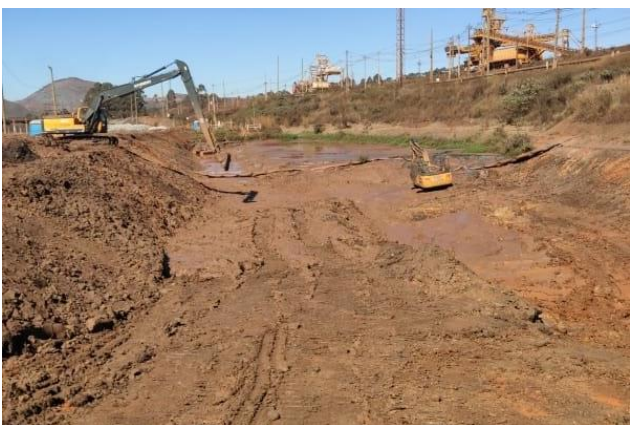
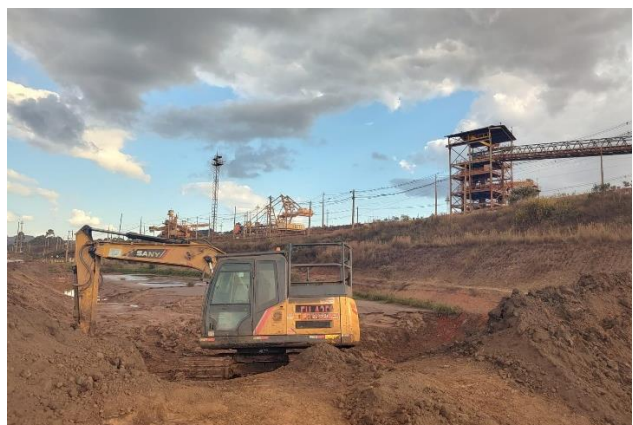
**Foto 8.** Execução de limpeza do SUMP (Fonte: Vale, julho de 2024)

**Foto 9.** Execução de limpeza do SUMP (Fonte: Vale, julho de 2024)

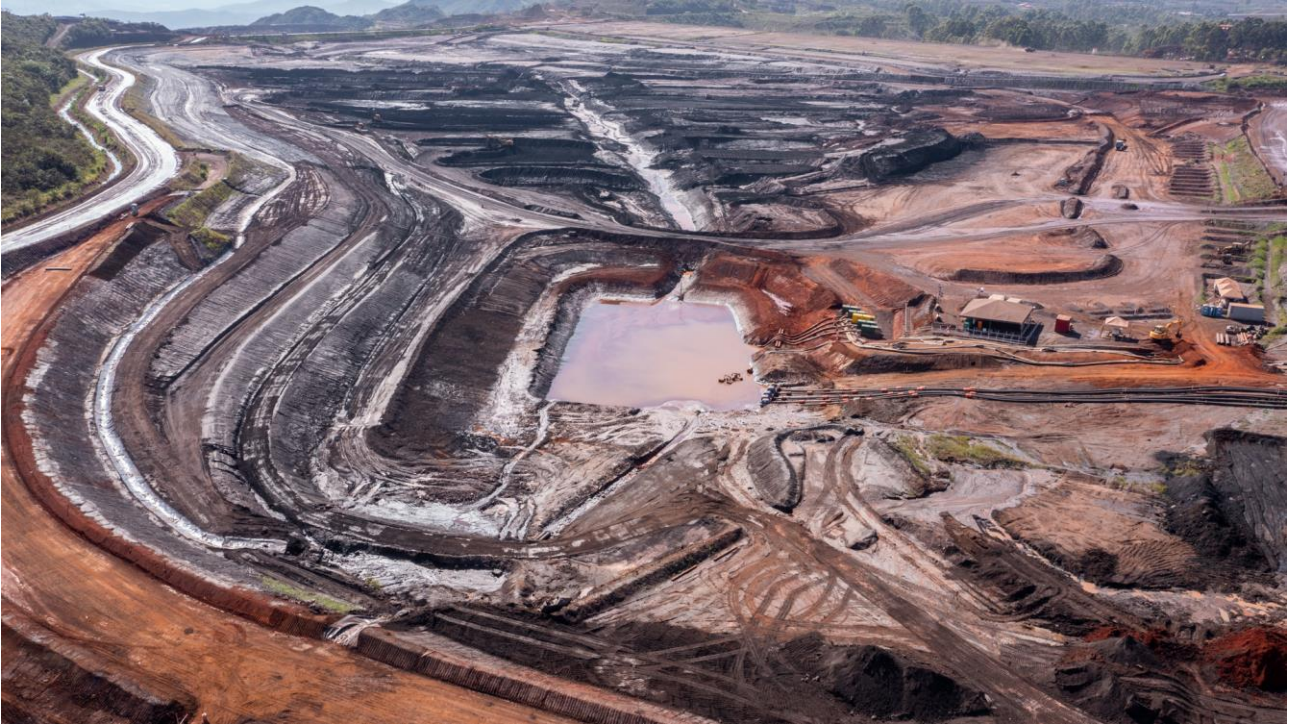
**Foto 10.** Vista da Barragem Vargem Grande, com foco na ombreira esquerda, durante o período de aplicação de MVP (Fonte: Vale, 01 de dezembro de 2023).

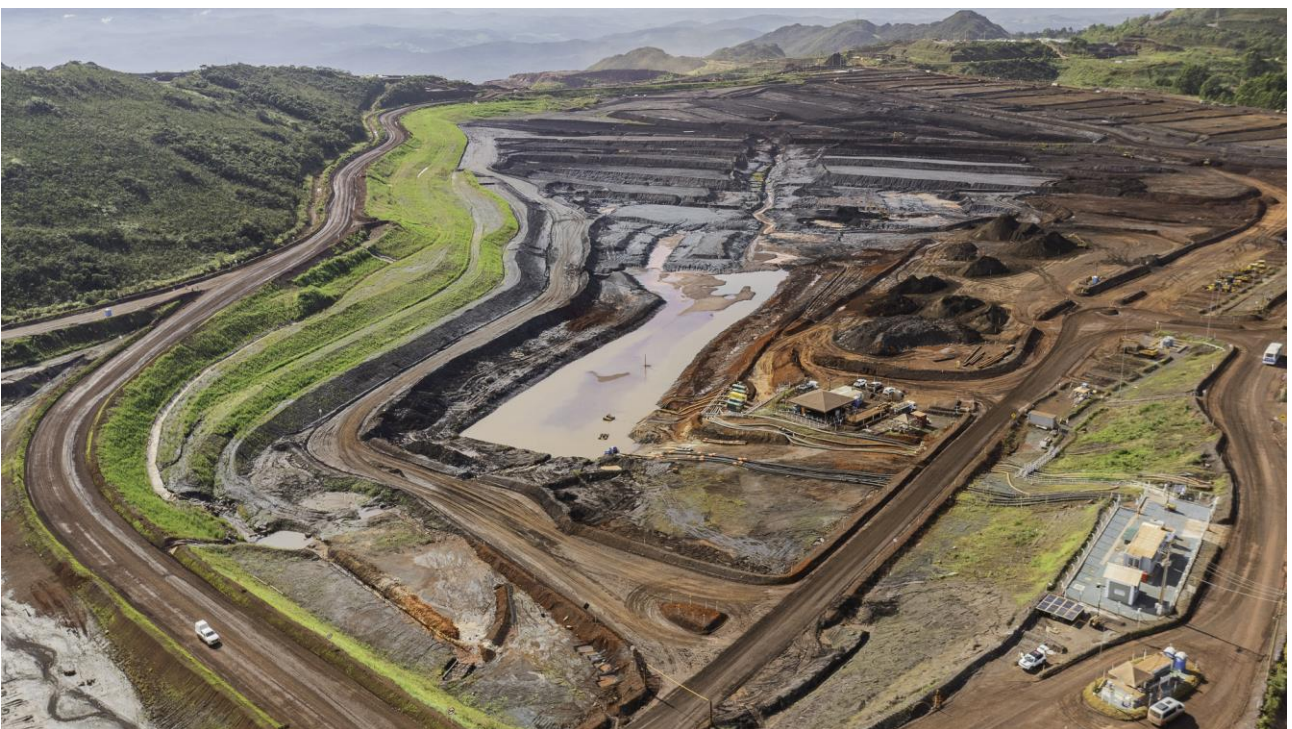
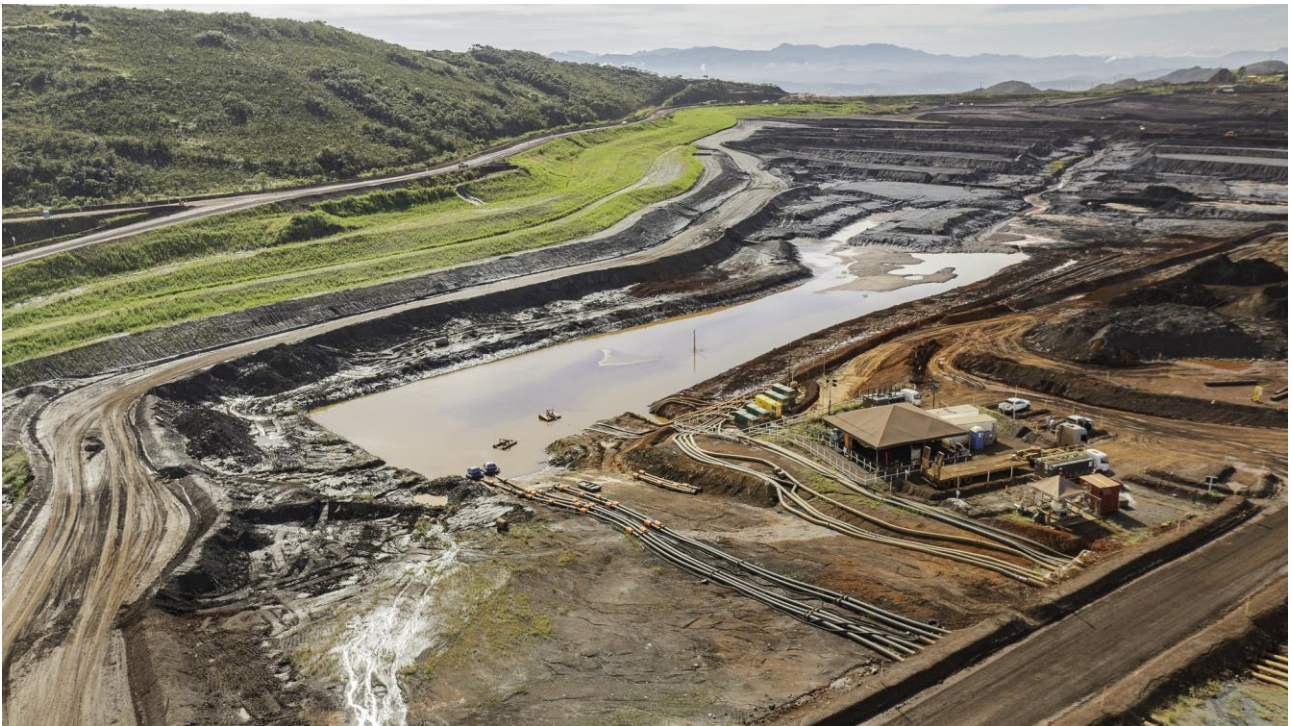
**Foto 11.** Vista da Barragem Vargem Grande, após processo de revegetação bem estabelecido da ombreira esquerda da barragem. (Fonte: Vale, 01 de abril de 2024).

**Foto 12.** Vista da Barragem Vargem Grande, após processo de revegetação bem estabelecido da ombreira esquerda da barragem. (Fonte: Vale, 01 de abril de 2024).

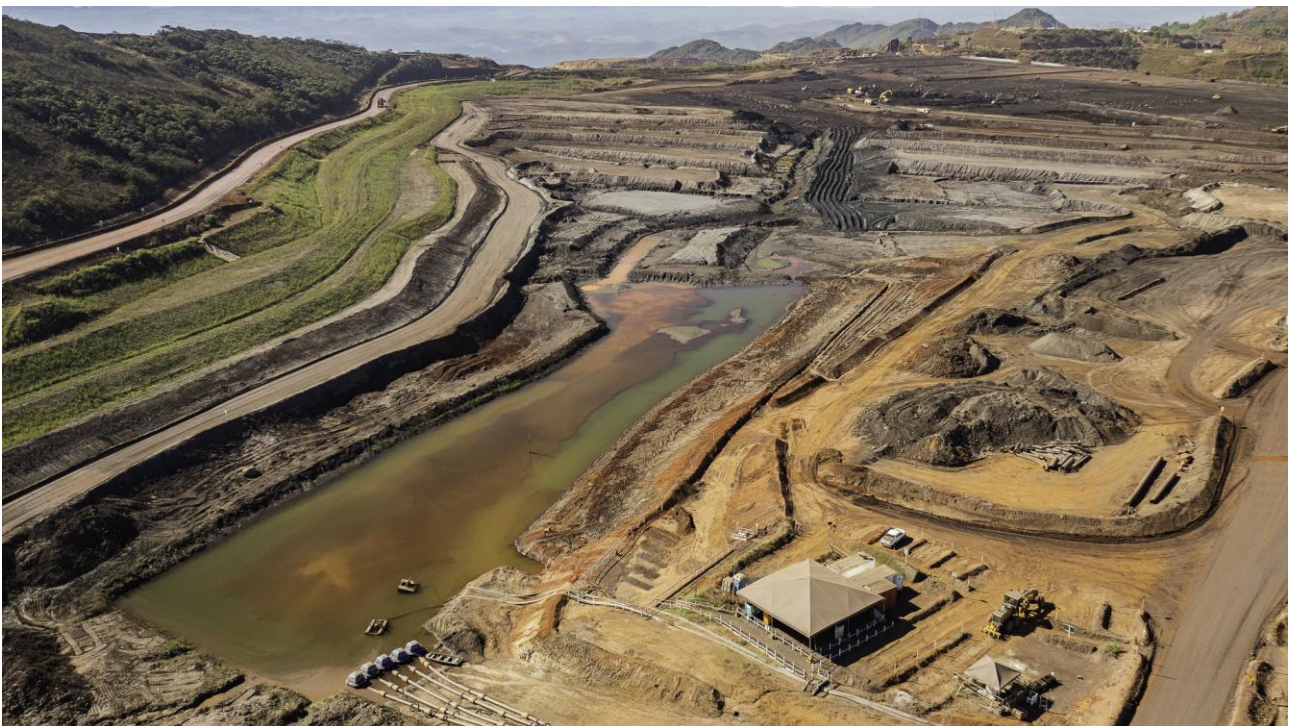
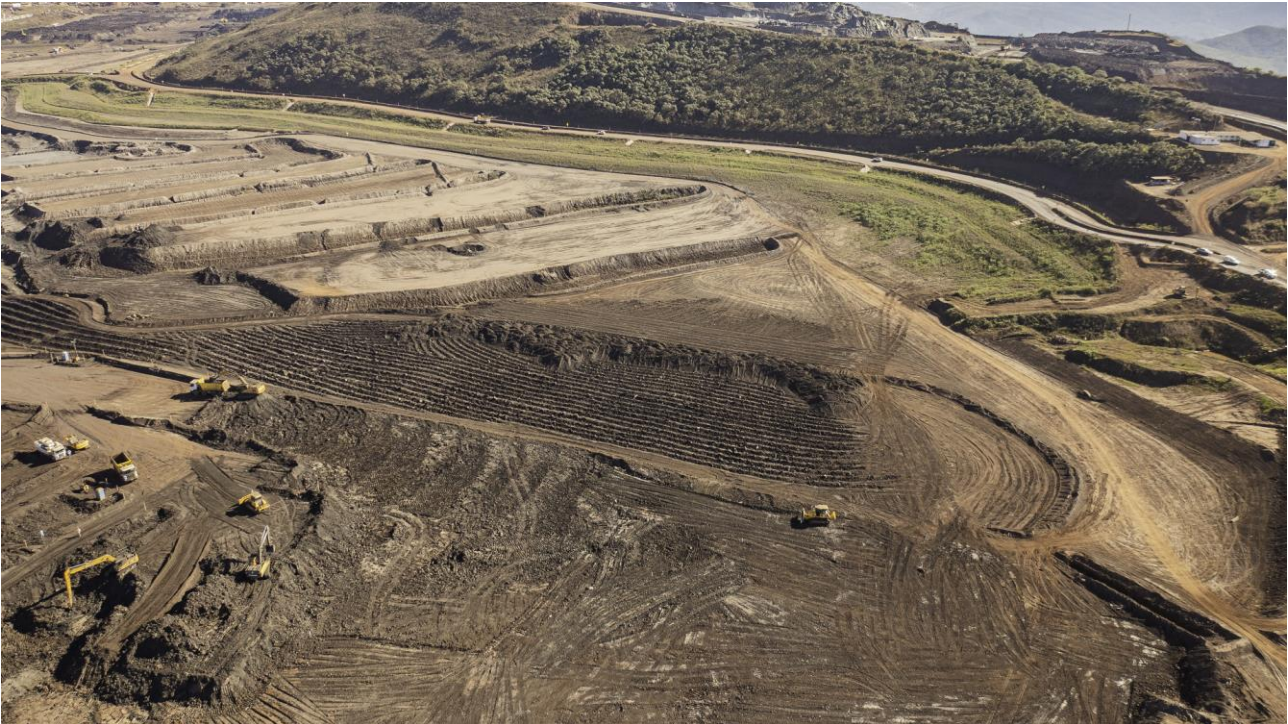
**Foto 13.** Vista da Barragem Vargem Grande, após processo de revegetação bem estabelecido da ombreira esquerda da barragem – período de seca. (Fonte: Vale, 06 de junho de 2024).

**Foto 14.** Vista da Barragem Vargem Grande, após processo de revegetação bem estabelecido da ombreira esquerda da barragem – período de seca. (Fonte: Vale, 06 de junho de 2024).

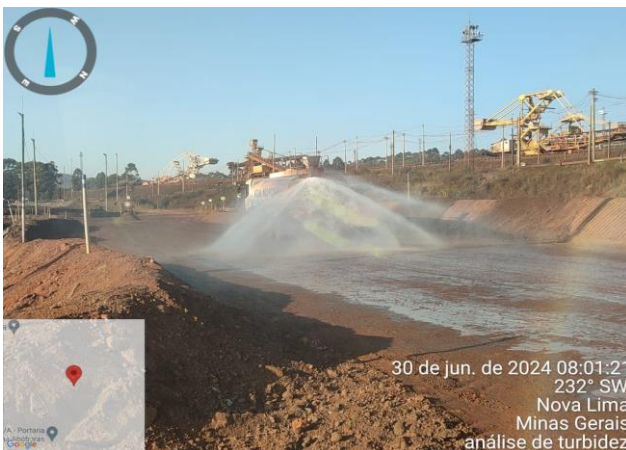
**Foto 15:** Umectação das vias de acesso (Fonte: Vale, junho de 2024)

No período compreendido entre os meses de maio de 2024 a julho de 2024, foi mantida pela Coedra Construção e Dragagem, empresa contratada, três caminhões-pipa dedicados à atividade de aspersão das vias e controle de material particulado. Eventualmente, conforme necessidade avaliada através de inspeções de campo registradas no sistema de gestão e em razão da obra estar inserida dentro de área operacional, podem ser acionados os caminhões que já atendem à operação da mina ou mesmo mobilizados novos caminhões exclusivos para atendimento à obra. A **Foto 15** e a **Foto 16** ilustram as atividades de aspersão realizadas nas obras.

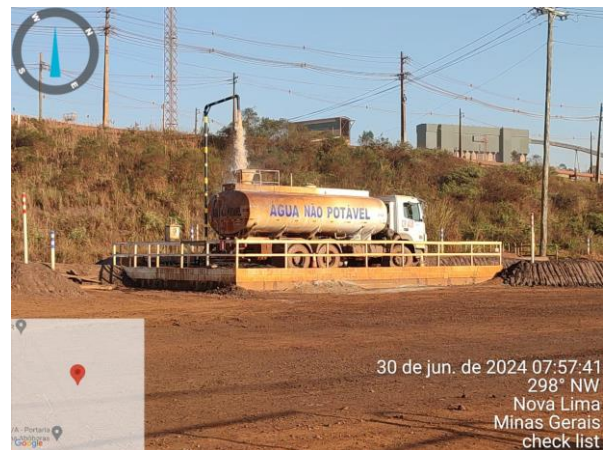
**Foto 16:** Abastecimento de caminhão pipa com água para umectação das vias de acesso (Fonte: Vale, junho de 2024)

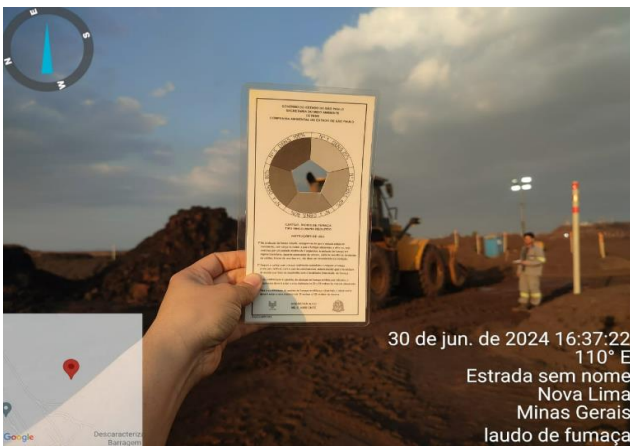
**Foto 17:** Monitoramento de fumaça preta dos veículos e equipamentos das frentes de serviço. (Fonte: Vale, junho de 2024)

As emissões atmosféricas proveniente da combustão de motores de equipamentos e veículos movidos à diesel é também um aspecto ambiental gerenciado durante as fases de implantação (obras). Como medida de controle, além de manutenções periódicas dos veículos e equipamentos, incluindo manutenções preventivas e corretivas, são também realizadas medidas de monitoramento utilizando-se a escala colorimétrica de Ringelmann (**Foto 17** e **Foto 18**). Todos os veículos e equipamentos movidos a diesel foram monitorados e não ultrapassaram o nível 2 da escala, sendo, desta maneira, considerados aptos a operarem nas obras. As verificações seguem procedimento interno (PRO-008315) que estabelecem mecanismos para o registro dos resultados, bem como possibilita o controle e manutenção em casos de anomalias para que o valor da emissão não ultrapasse o limite da legislação pertinente (Portaria IBAMA 85/96, MINTER 100/80 e Deliberação Normativa COPAM 11/86 e 01/92).

Os controles das medições são rigorosamente efetuados pelas empresas contratadas e subcontratadas, cujos resultados são apresentados periodicamente para a Vale. Na hipótese em que, porventura, sejam identificados níveis acima dos limites estabelecidos pelas normas supracitadas, o equipamento é interditado imediatamente para avaliação e ações corretivas. No período de maio de 2024 a julho de 2024, todos os veículos e equipamentos monitorados foram aprovados no teste (**Figura 13**).

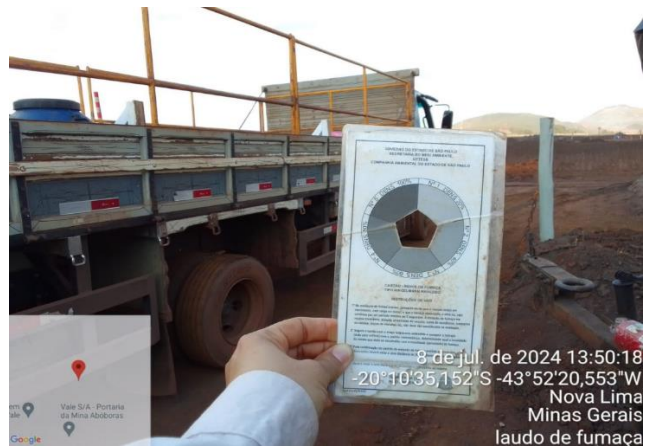
**Foto 18:** Monitoramento de fumaça preta dos veículos e equipamentos das frentes de serviço. (Fonte: Vale, julho de 2024)

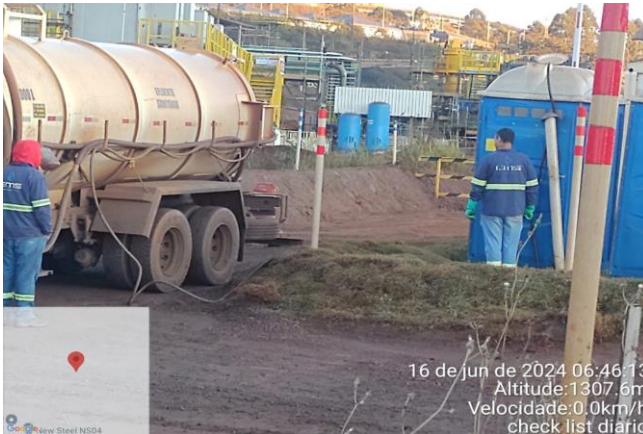
**Foto 19.** Limpeza dos banheiros frentes de serviço.  
(Fonte: Vale, 2024)

A limpeza dos banheiros químicos é realizada com frequência diária pela empresa EMS Locações e Transporte Ltda. Os efluentes são coletados (sucção) por caminhões e transportados para destinação final por empresa licenciada – Ecological ETE – Rio de Pedras. (**Foto 19** e **Foto 20**).

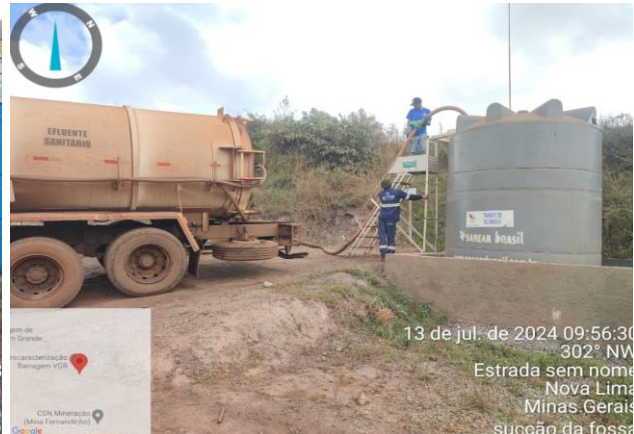
**Foto 20.** Sucção do tanque séptico no Canteiro. (Fonte: Vale, 2024).

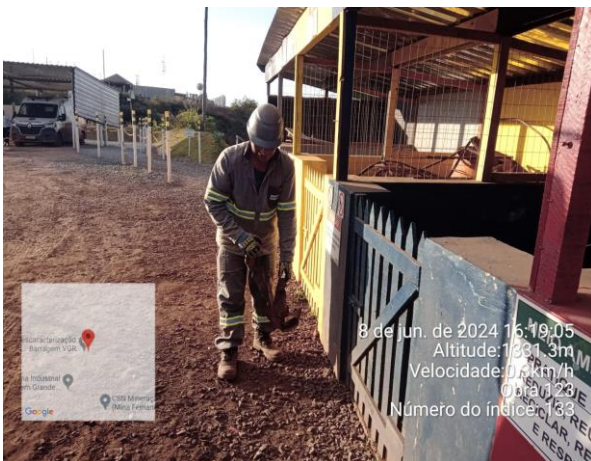
**Foto 21.** Armazenamento de resíduos no DIR. (Fonte: Vale, junho de 2024)

As frentes de serviço possuem como item obrigatório o Kit de Coleta Seletiva para correto armazenamento dos resíduos, e a coleta dos resíduos é realizada diariamente para posterior armazenamento no Depósito Intermediário de Resíduos. – DIR, localizado na área do canteiro central de apoio das obras, conforme apresentado na **Foto 21** e na **Foto 22**.

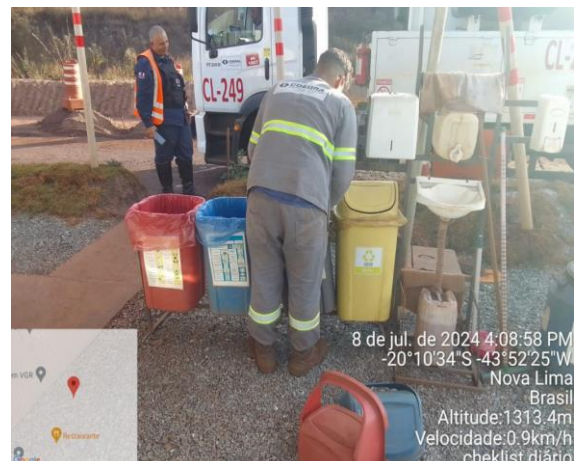
**Foto 22.** Coleta seletiva nas áreas do canteiro. (Fonte: Vale, julho de 2024).

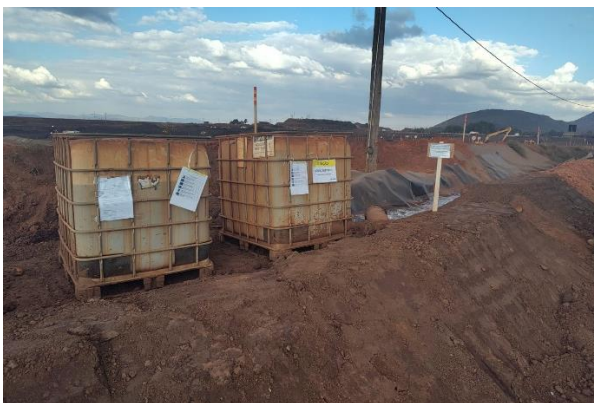
Como parte das atividades preliminares da execução do projeto de redimensionamento do SUMP, o apanhador de água foi alterado de lugar, para a montante do SUMP-CC02. Foi feita uma barreira de contenção para direcionamento do desvio do canal CC-02 e implantado tratamento com coagulante, conforme pode ser observado na **Foto 25** até a **Foto 27**.

**Foto 25.** Dosagem de floculantes no desvio do canal CC02. (Fonte: Vale, julho de 2024)

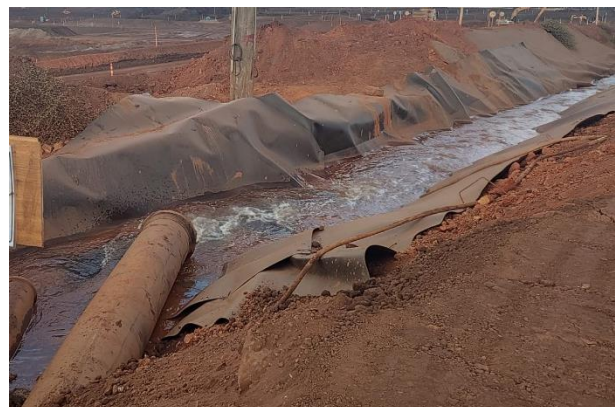
**Foto 26.** Desvio do canal CC02 com turbilhonamento para aplicação do coagulante. (Fonte: Vale, julho de 2024)

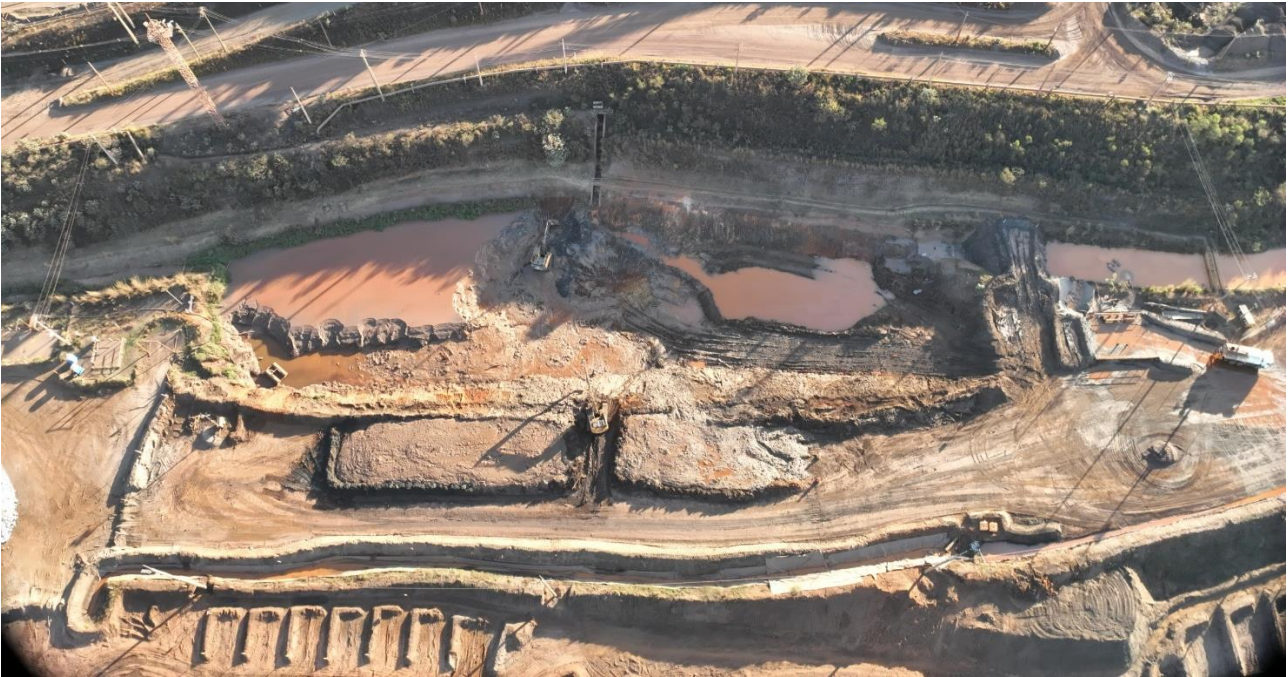
**Foto 27.** Imagem aérea das obras de ampliação do SUMP, com vista para o novo apanhador, desvio do canal e aplicação do floculante. Fonte: Vale, julho de 2024.

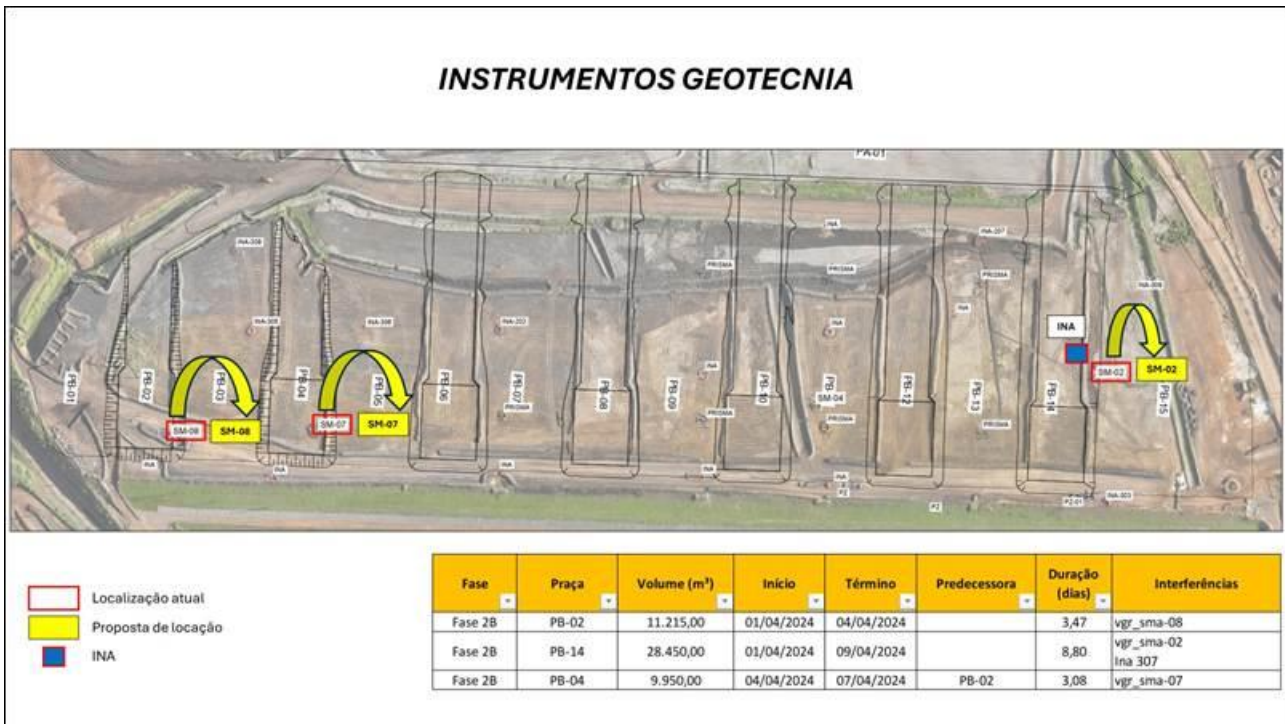
Entre os meses do período chuvoso, novembro de 2023 a março de 2024, não houve escavações no reservatório relacionadas às atividades de descaracterização conforme mencionado anteriormente. As obras foram retomadas em abril e, com objetivo de manter o monitoramento de vibrações entre as trincheiras que estão sendo escavadas como parte da Fase 2 do projeto, menos de 200m da crista do maciço, quando os sismógrafos de superfície são indicados como interferência para seguir com as escavações, os instrumentos são realocados. Seguem abaixo as realocações realizadas desde o dia 28/03/24.

**Figura 27.** Realocação dos sismógrafos SMA-02, SMA-07 e SMA-08 no dia 28/03/2024 para início das atividades da Fase 02.

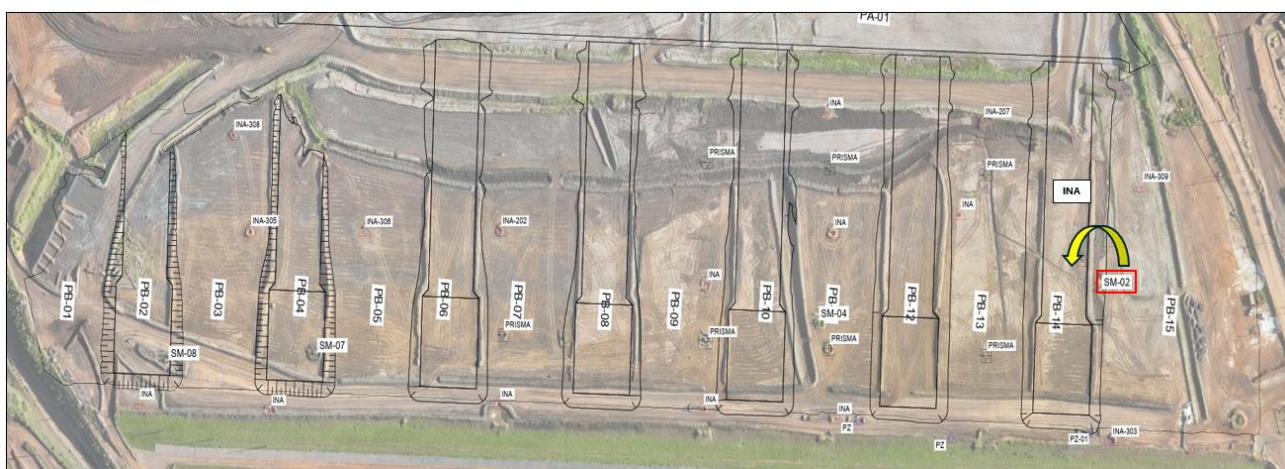
**Figura 28.** Realocação do sismógrafo SMA-02 no dia 12/04/24.
