**RELATÓRIO TRIMESTRAL**

**OBRAS DE DESCARACTERIZAÇÃO DE BARRAGENS ALTEADAS PELO MÉTODO DE MONTANTE**

**BARRAGEM XINGU - COMPLEXO MARIANA**

**PROCESSO 2090.01.0001328/2022-08**

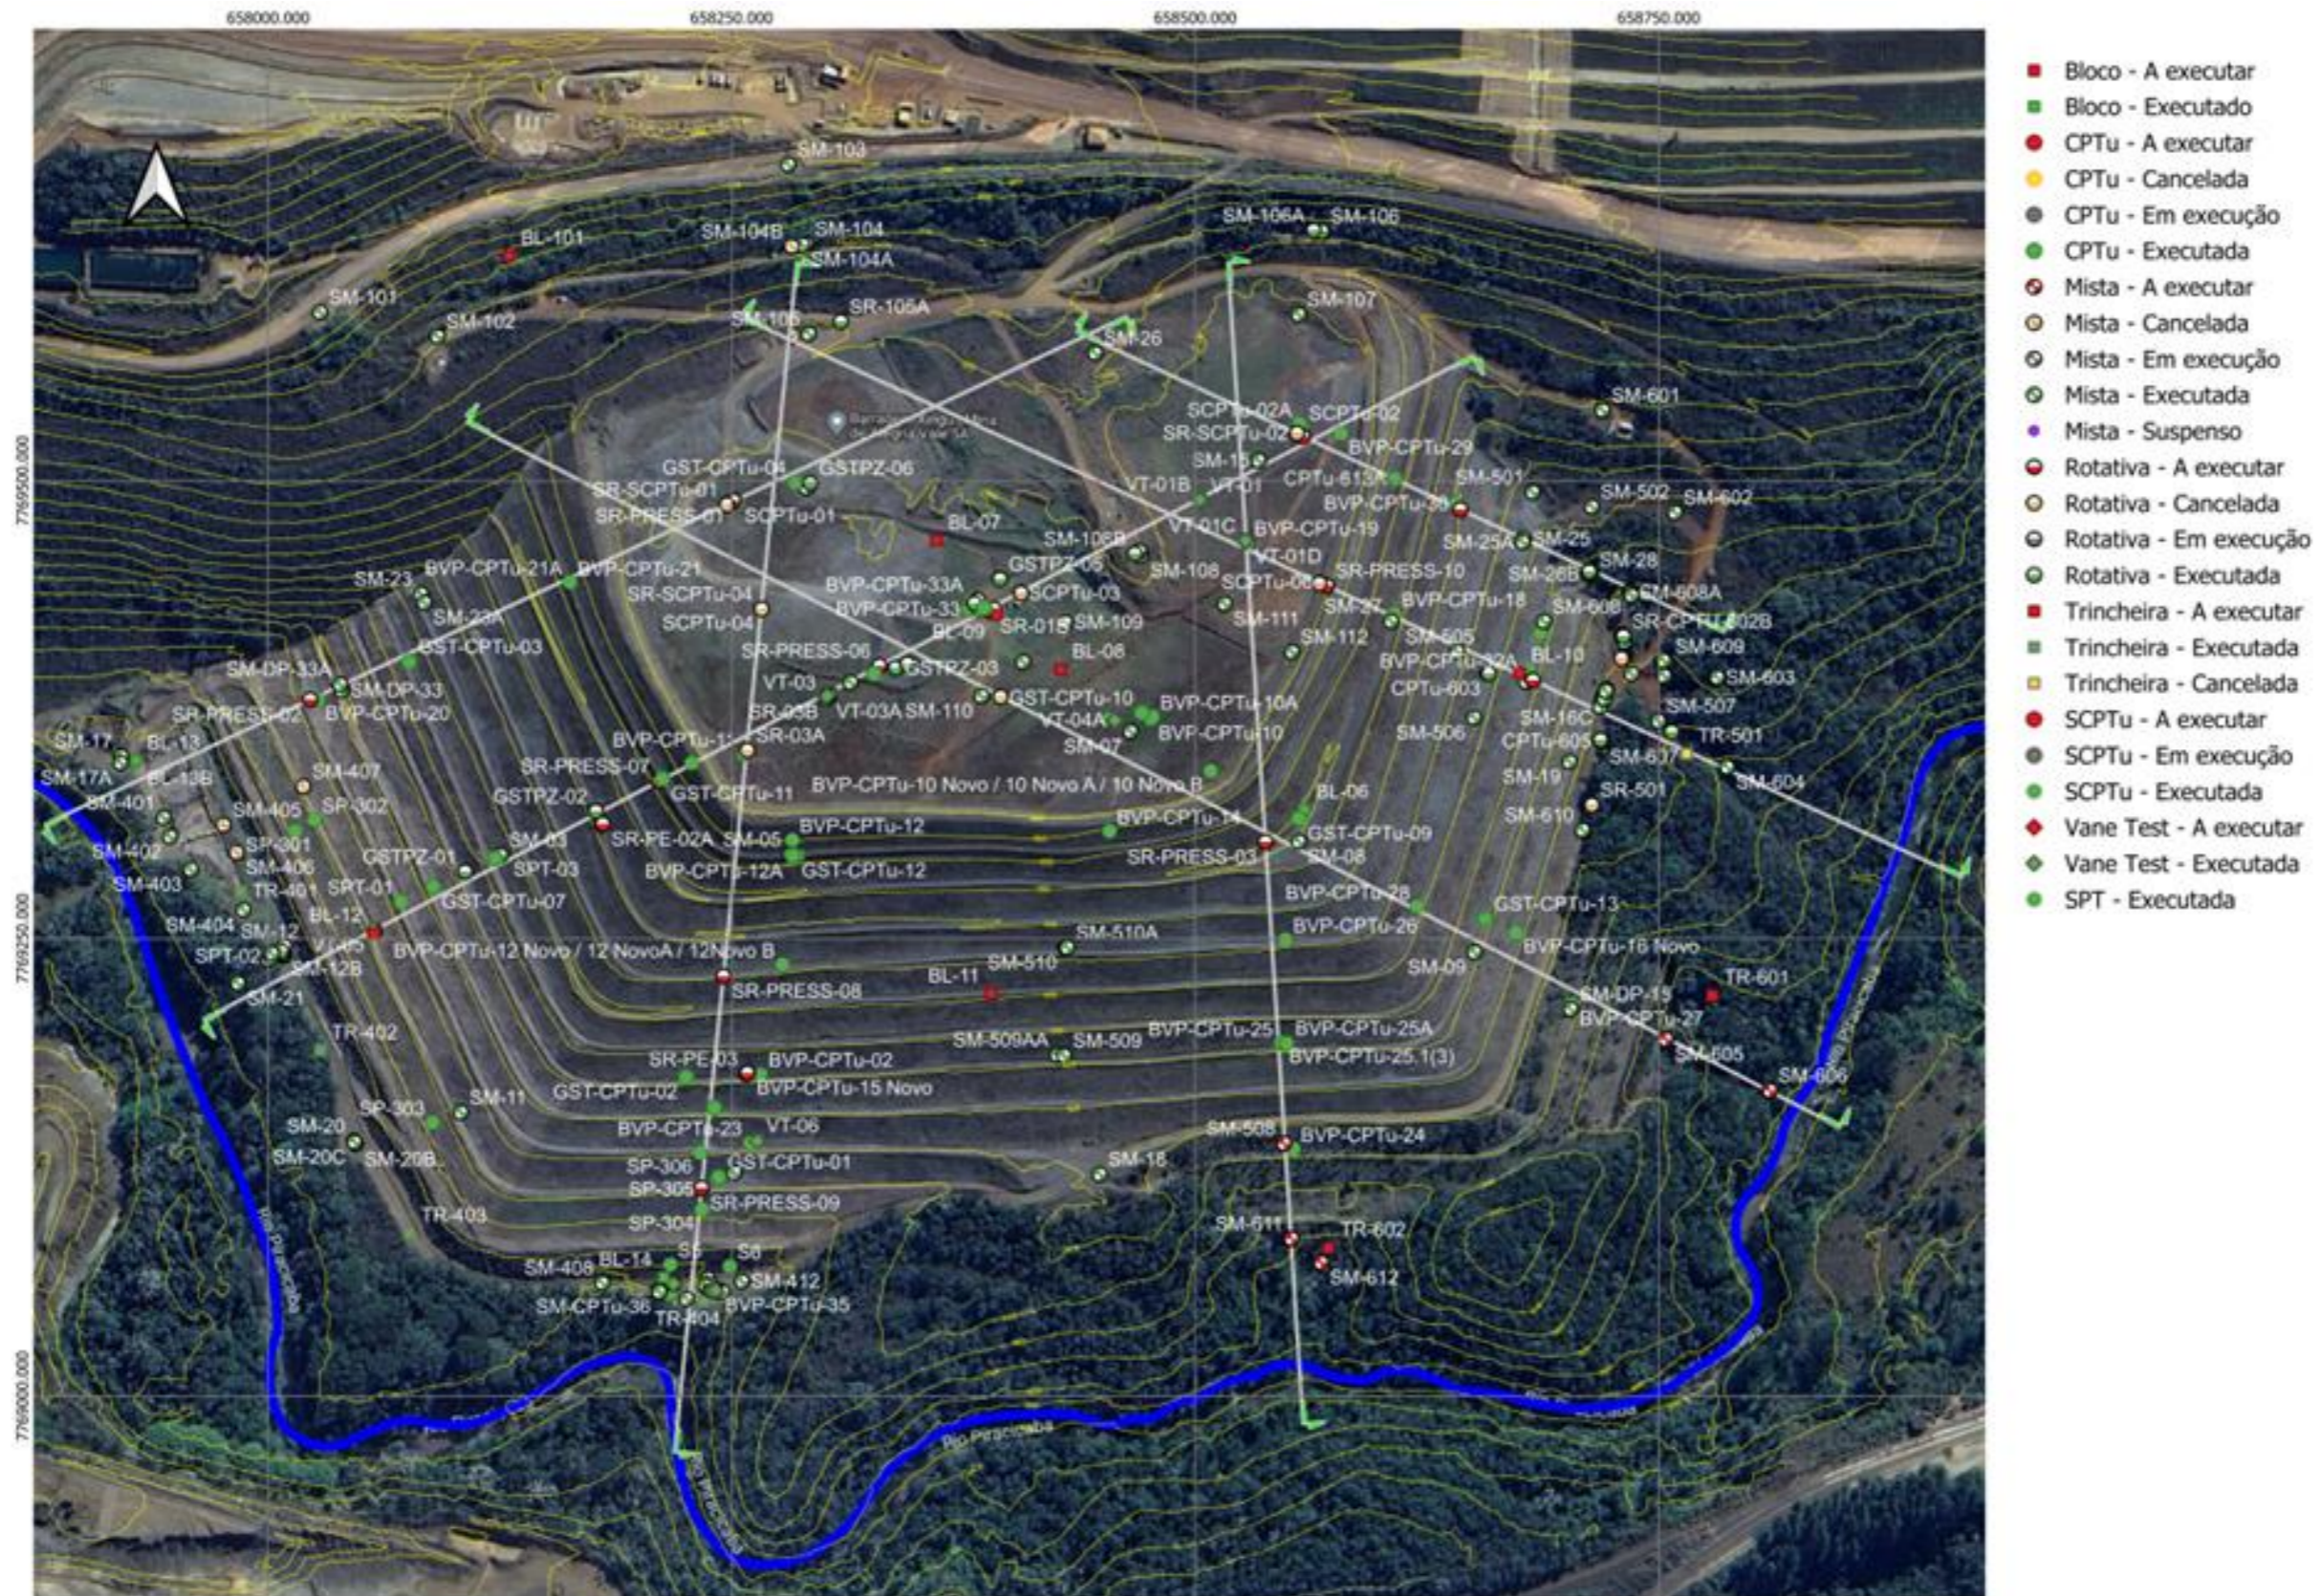
Mapa 1. Mapa de investigações executadas.

A **Mapa 1** apresenta o mapa contendo todas as investigações geotécnicas executadas até junho de 2024, evidenciando um avanço da ordem de 85% de execução. A **Mapa 2** apresenta as investigações programadas para execução.

Durante o período de elaboração do presente relatório, foi executado o furo SM-508 e os ensaios pressiométrico nos furos SR-PRESS-01, SR-PRESS-06 e SR-PRESS-07. Ainda, houve diversas discussões para viabilizar as coletas de amostras de rejeito em profundidades utilizando o pistão estacionário.

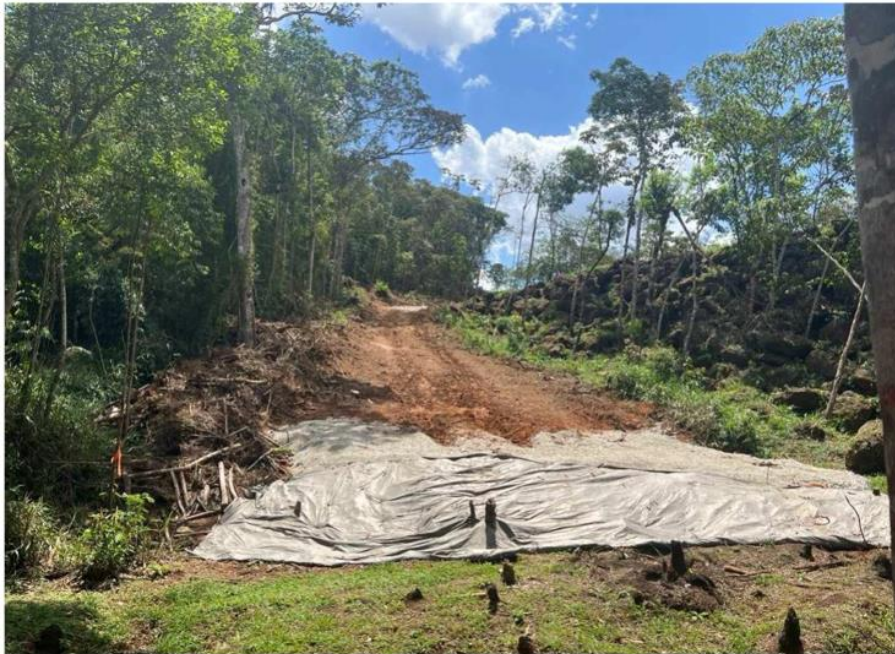
**Figura 12.** Acesso para execução das sondagens na região do MI002 (Fonte: relatório SLR\_02/2024).

**Foto 3:** Acesso à plataforma de perfuração Xingú MI002 (24 de Outubro de 2023)

**XI-0024 – Devido ao solo exposto da construção do acesso à sonda de perfuração, preparar medidas de proteção contra erosão de contingência para a estação chuvosa.**

Para execução dos furos de sondagem previsto na região do medidor de vazão MI002 foi necessário abertura de acesso para o transporte da sonda e materiais necessários. A **Figura 12** extraída do relatório da SLR emitido em fevereiro de 2024 evidencia a condição do acesso em outubro de 2023. A recuperação vegetal do acesso foi realizada em novembro de 2023 por meio da disposição de biomanta e a instalação de biorretentores para reter sedimentos e reduzir a velocidade de escoamento superficial. A **Foto 1** apresenta a condição do acesso em novembro de 2023 após atividades de recuperação vegetal e a **Foto 2** até a **Foto 4** apresentam a condição atual da área no mês de abril de 2024.

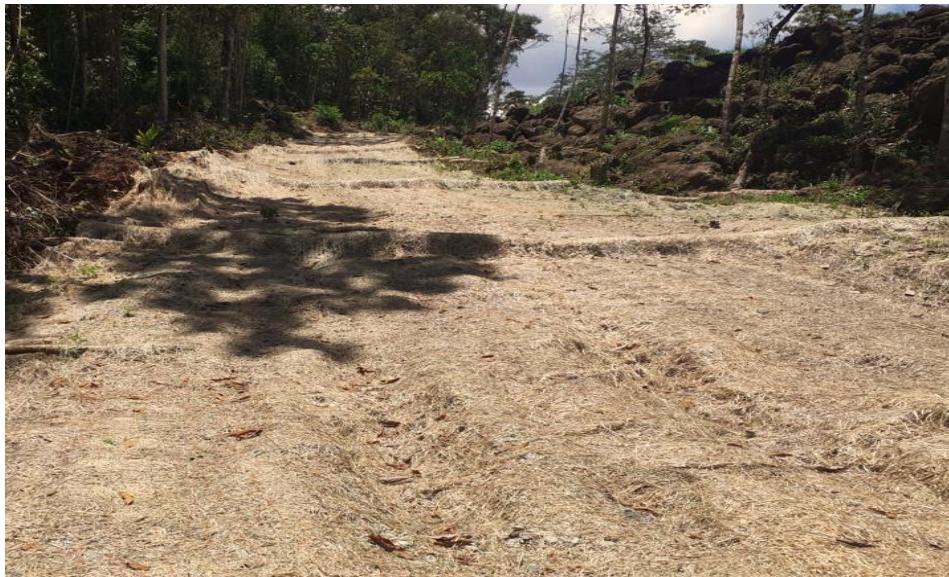
**Foto 1.** Recuperação vegetal do acesso ocorrida em novembro de 2023.

Conforme imagens acima, foram implementadas medidas de proteção contra erosão sendo:

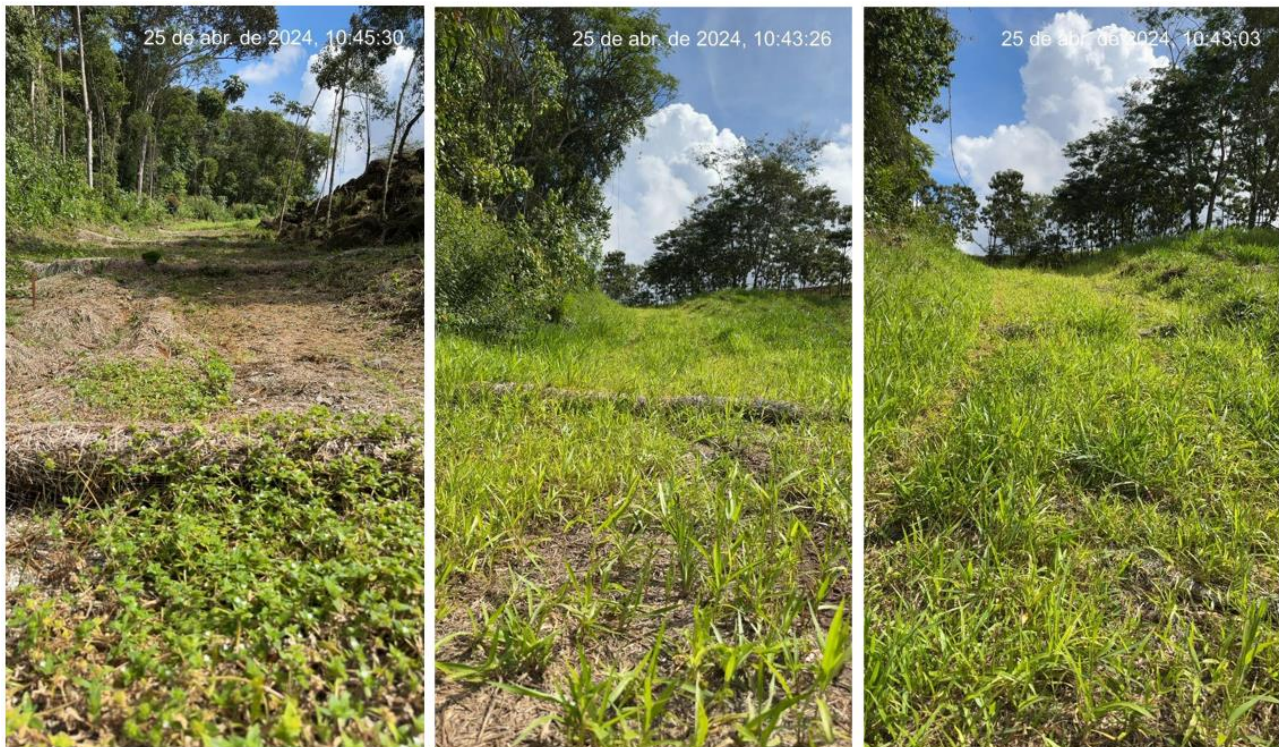
**Foto 2, Foto 3 e Foto 4:** Recuperação vegetal do acesso ocorrida em abril de 2024.
