RELATÓRIO TRIMESTRAL
OUTUBRO DE 2023 A JANEIRO DE 2024
OBRAS DE DESCARACTERIZAÇÃO DE BARRAGENS ALTEADAS PELO MÉTODO DE MONTANTE

DIQUES 1A E 1B
MINA CONCEIÇÃO - COMPLEXO ITABIRA – ITABIRA - MG
PROCESSO SEI 2090.01.0001318/2022-84

Nova Lima, MG
Fevereiro de 2024

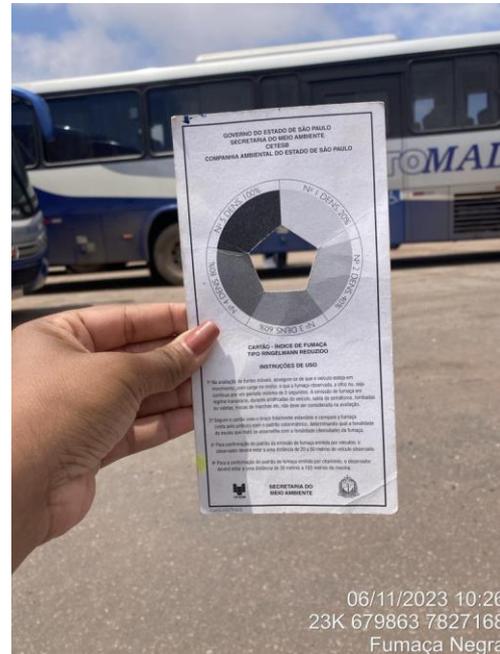
Foto 19. Controle de emissões atmosféricas proveniente da combustão de motores de equipamentos e veículos movidos a diesel.

Assim, todos os veículos e equipamentos movidos a diesel são monitorados semestralmente e sempre que necessário, atestando que estão devidamente aptos a operarem nas obras. Diante do informativo, tivemos um total de 43 veículos aprovados para o período de outubro a janeiro de 2024 e 24 veículos aprovados dentro do período anterior a vigência deste relatório e que estão dentro do prazo de avaliação (**Tabela 3**). As verificações seguem procedimento interno (PRO-008315) que estabelece mecanismos para o registro dos resultados bem como possibilita o controle e manutenção em casos de anomalias para que o valor da emissão não ultrapasse o limite da legislação pertinente (Portaria IBAMA 85/96, MINTER 100/80 e Deliberação Normativa COPAM 11/86 e 01/92).

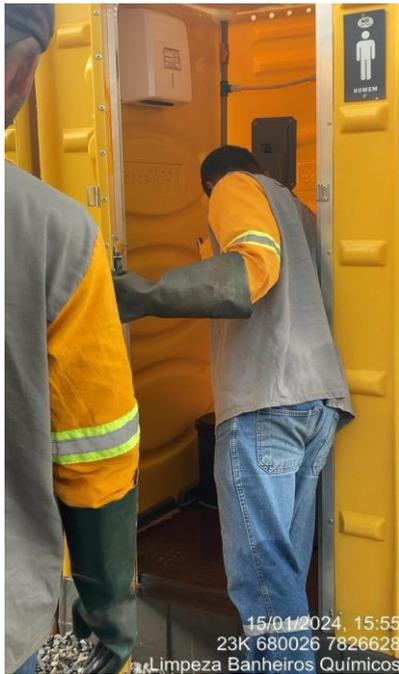
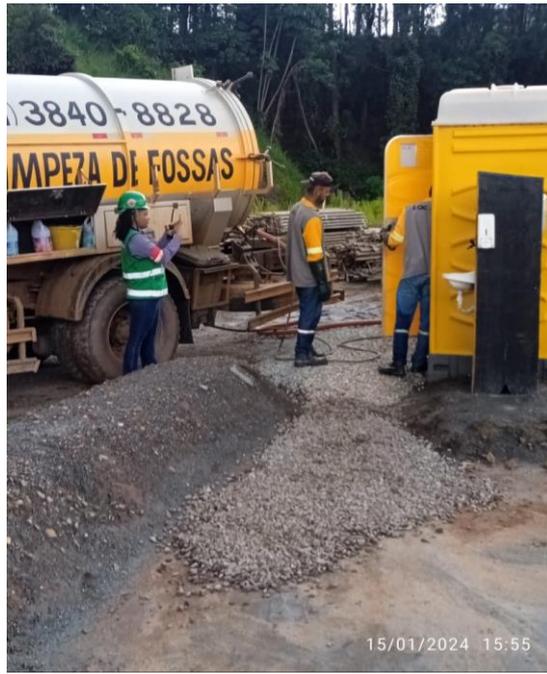
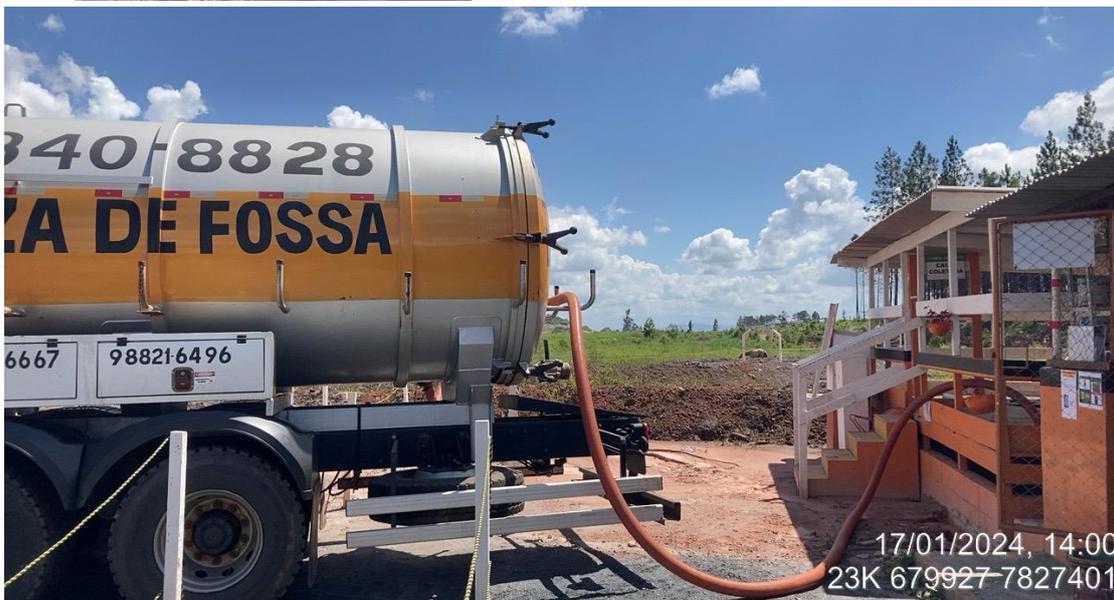
Os efluentes provenientes dos banheiros são coletados por caminhões de sucção e transportados para a destinação final por uma empresa devidamente licenciada (conforme ilustrado na **Foto 20** até a **Foto 22**). Os Manifestos de Transporte de Resíduos (MTRs) são emitidos pela empresa geradora, e o transportador é responsável por encaminhá-los para a destinação final. Todos os Manifestos de Transporte de Resíduos - MTRs e Certificados de Destinação Final - CDFs são emitidos e registrados no sistema digital da FEAM (Sistema Estadual de Manifesto de Transporte de Resíduos), garantindo rastreabilidade e conformidade.

Foto 20, Foto 21 e Foto 22. Evidências de Limpeza dos banheiros químicos. Fonte: Vale, 2024.

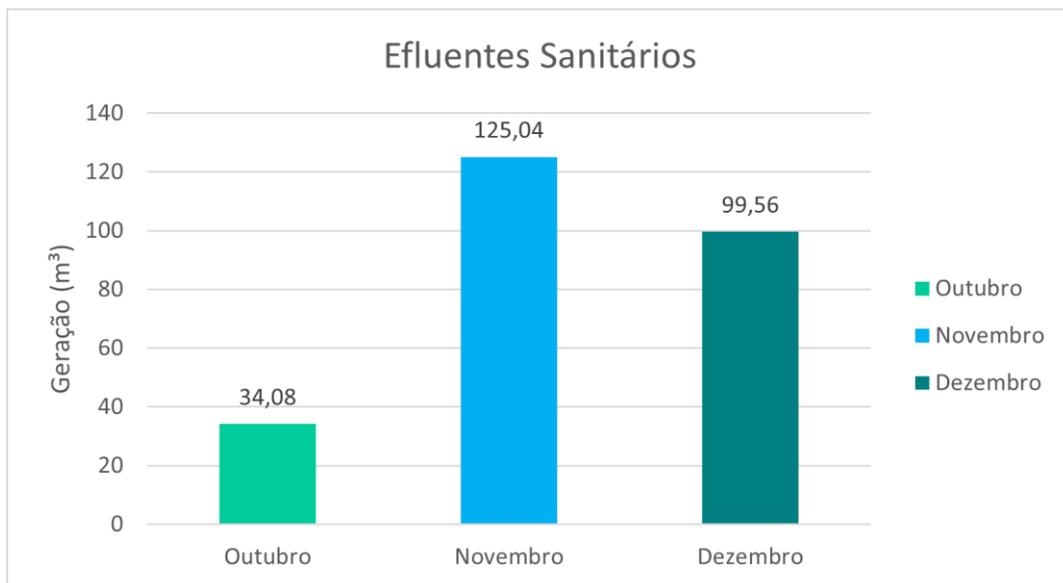
Durante os meses de outubro a dezembro de 2023, foi encaminhado um volume total de 258.680 litros de efluentes provenientes de banheiros químicos, conforme ilustrado abaixo (**Figura 17**).

Figura 17. Quantitativo de efluentes líquidos gerados nas obras do Dique 1A (Fonte: VALE, 2024).

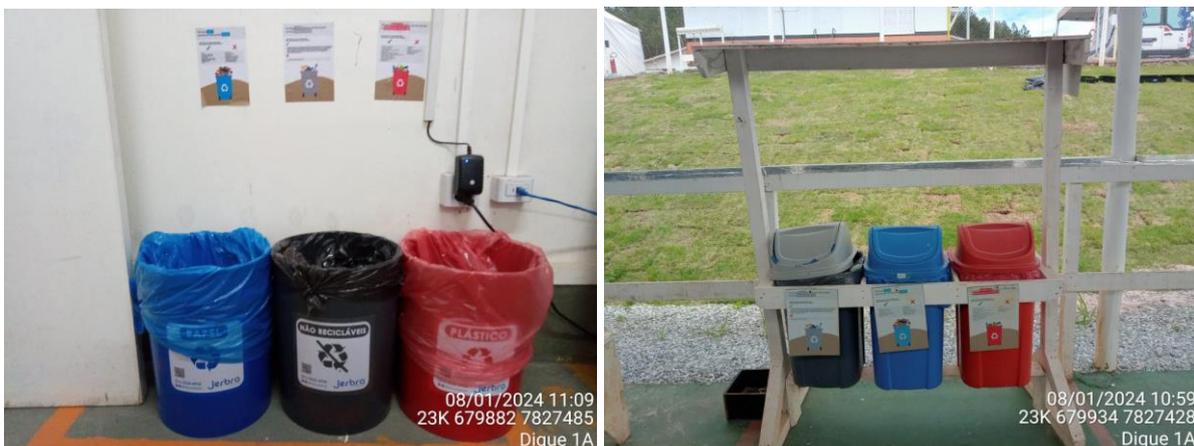
Para garantir a segregação adequada dos resíduos sólidos gerados nas obras de descaracterização do Dique 1A, o Programa de Gestão de Resíduos Sólidos prioriza a coleta seletiva. Nesse contexto, o principal objetivo é assegurar a correta segregação, armazenamento e destinação dos resíduos. Os principais tipos de resíduos gerados na obra incluem plásticos, papel/papelão e resíduos não recicláveis, como ilustrado na **Foto 23** e na **Foto 24**.

Foto 23 e Foto 24. Coletores de Resíduos presentes na obra do Dique 1A. (Fonte: Vale, 2024).
