**RELATÓRIO SEMESTRAL/TRIMESTRAL**

**PERÍODO: AGOSTO DE 2022 A JANEIRO DE 2023**

**OBRAS DE DESCARACTERIZAÇÃO DE BARRAGENS ALTEADAS PELO MÉTODO DE MONTANTE**

**DIQUE AUXILIAR B5**

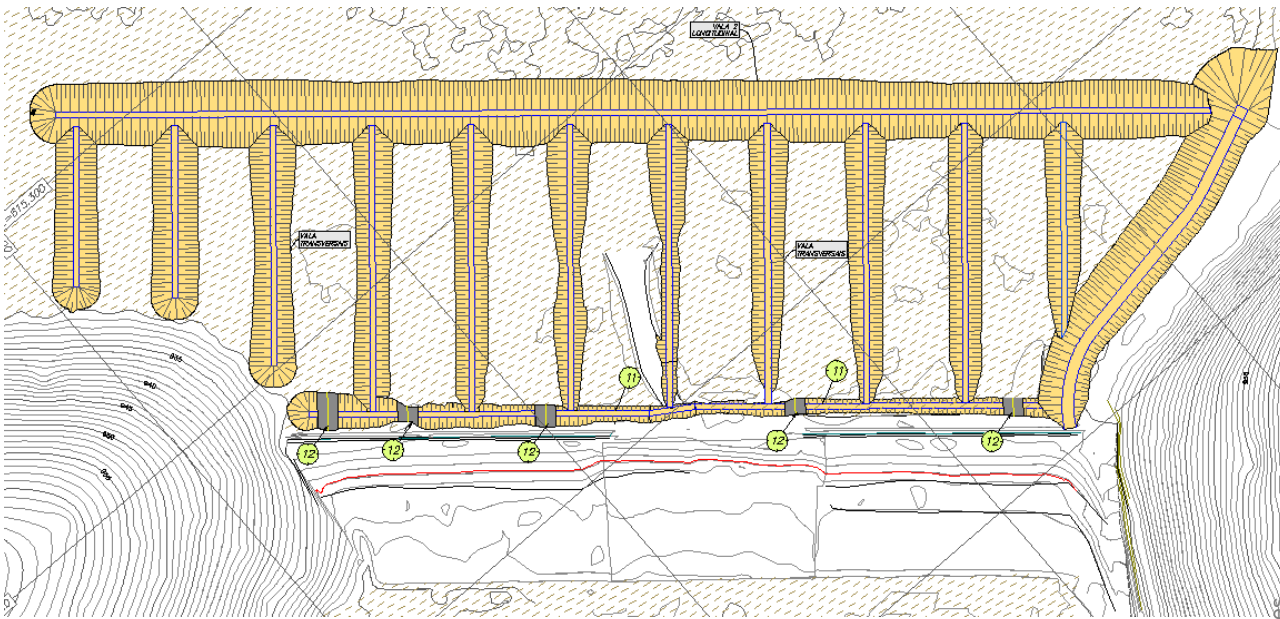
**Figura 1:** Arranjo geral após conclusão das estruturas de drenagem.

O arranjo geral da estrutura após a finalização das estruturas de drenagem é apresentado na **Figura 1**. Arranjo geral após conclusão das estruturas de drenagem. **Figura 1.**

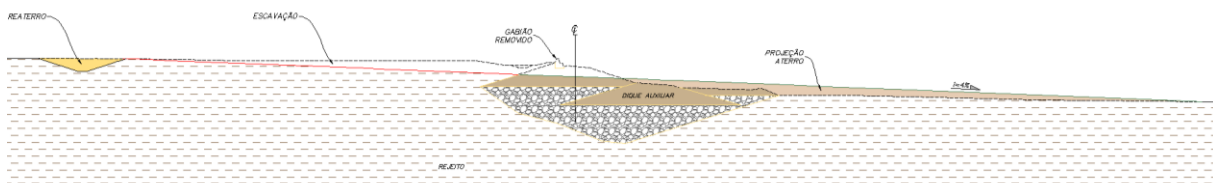
**Figura 4:** Seção típica após a obra de descaracterização do dique Auxiliar B5.

A **Figura 4** mostra a área da seção típica e arranjo geral do dique Auxiliar B5 com a remoção total do maciço do dique com sua conformação final da geometria (**Figura 5**).

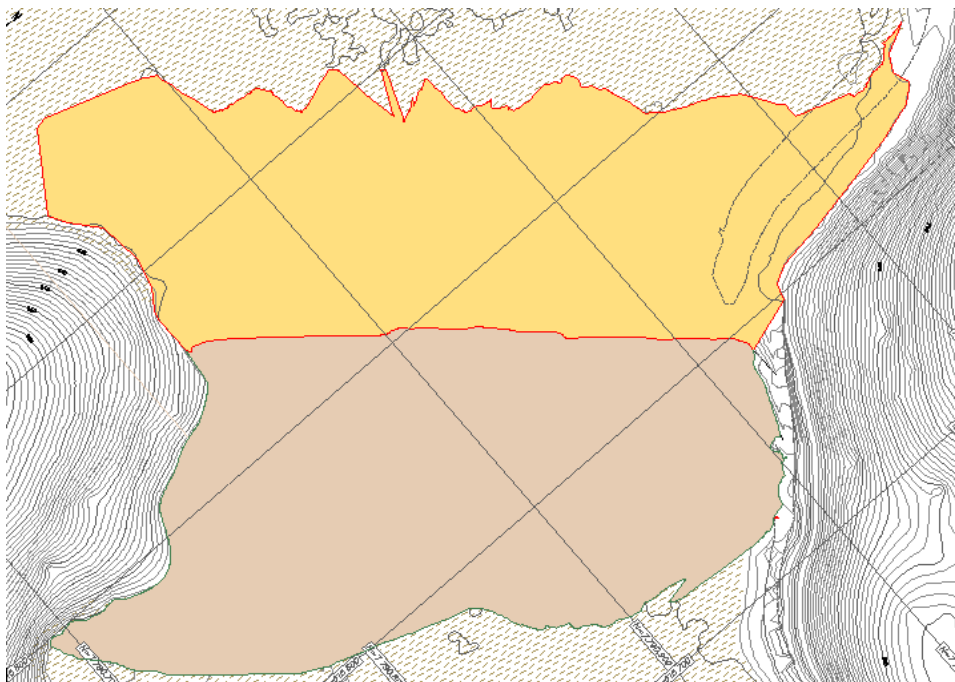
**Figura 5:** Arranjo geral após descaracterização do dique Auxiliar B5.

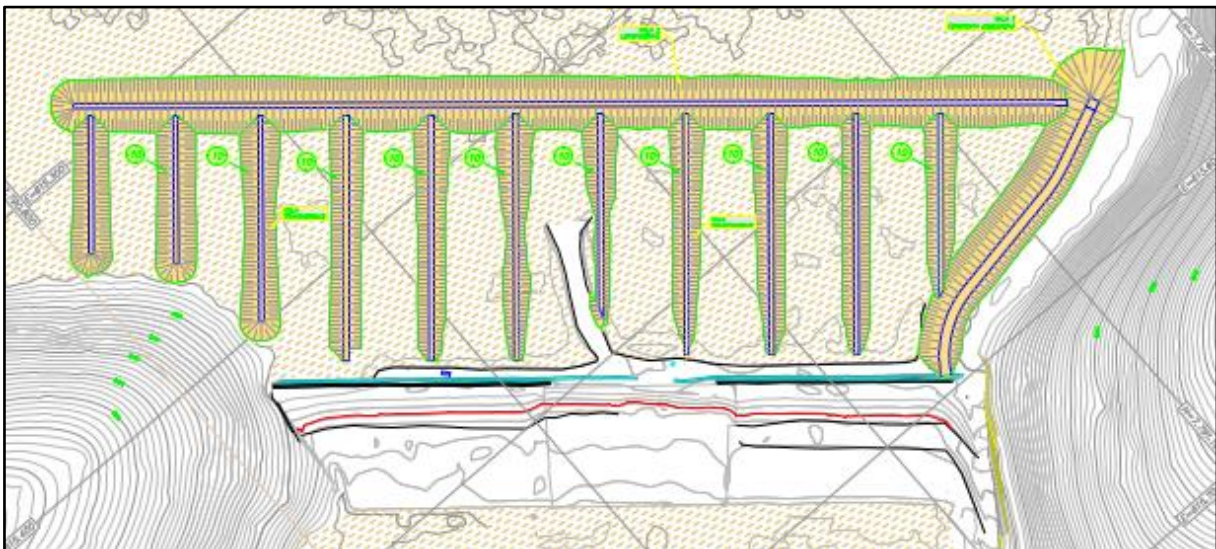
**Figura 6:** Planta das escavações das valas.

- Escavações das valas para direcionamento do fluxo das águas superficiais e para rebaixamento do Nível de Água. Construção do poço de bombeamento para receber o fluxo de água e bombear para a jusante do dique Auxiliar B5, conforme figuras abaixo:

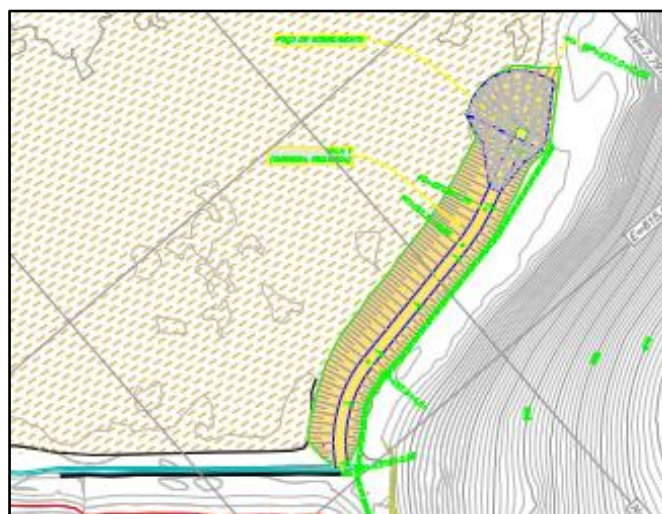
**Figura 7:** Planta do poço de bombeamento.

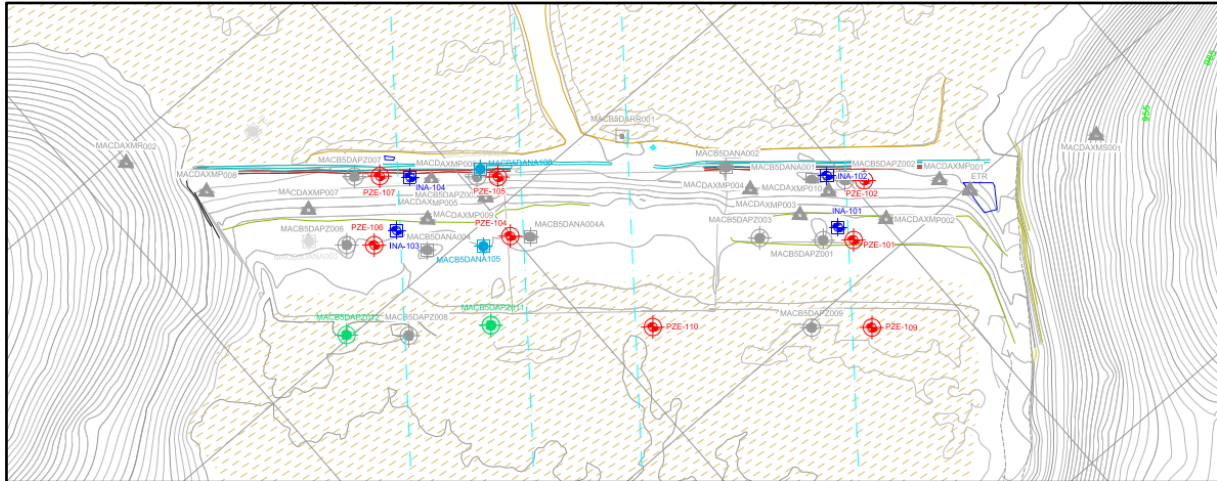
**Figura 8:** Mapa da instrumentação automatizada para monitoramento da descaracterização.

- Monitoramento geotécnico com piezômetros e sismógrafos automatizados com acompanhamento em sala montada na obra e via Centro de Monitoramento Geotécnico (CMG) da Vale, conforme figura abaixo:

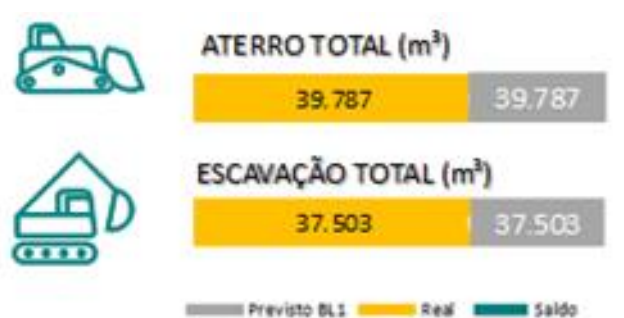
**Figura 9:** Avanços volumétricos do projeto. Fonte: Vale, 2022.

Para remoção de maciço e do reservatório foram utilizadas as estratégias de escavação, carga transporte e esteiramento com equipamentos remotos. O material era escavado à montante e depositado à jusante. Segue abaixo detalhes dos volumes trabalhados (**Figura 9**).

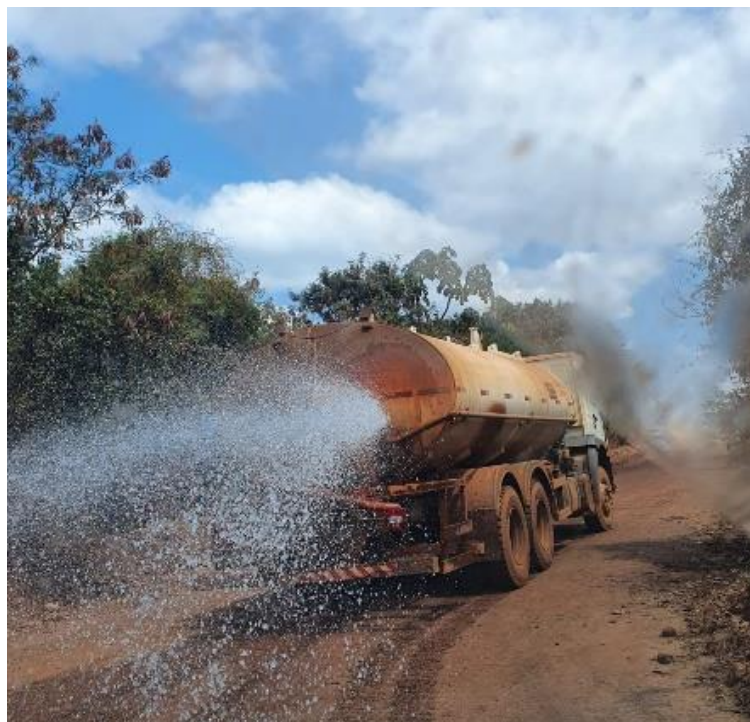
**Figura 13:** Umectação de vias por caminhão pipa. (Fonte: Vale, 2022.)

O controle de emissão de particulados foi realizado através de aspersão nos acessos às obras por caminhões pipas. A **Figura 13** apresenta o registro da atividade de aspersão realizada nas obras.

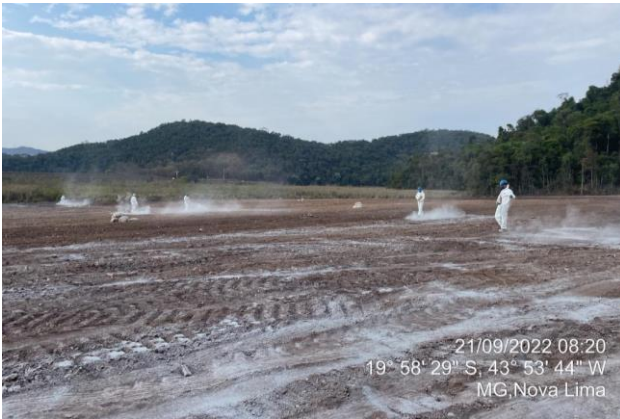
**Figura 26:** Correção do solo – Aplicação de calcário, em 21/09/2022. (Fonte: Vale, 2022).

O preparo do solo aconteceu, antes da sementeira, em superfície regularizada, livre de processos erosivos. Após a regularização das superfícies iniciou - se o preparo do solo que consistiu em efetuar a calagem. A calagem é uma das etapas do preparo do solo para o cultivo agrícola em que materiais de caráter alcalino são adicionados ao solo para neutralizar a sua acidez, ou seja, quando se aplica calcário no solo (**Figura 26**). Também foi realizado à escarificação do solo com motoniveladora (**Figura 27**).

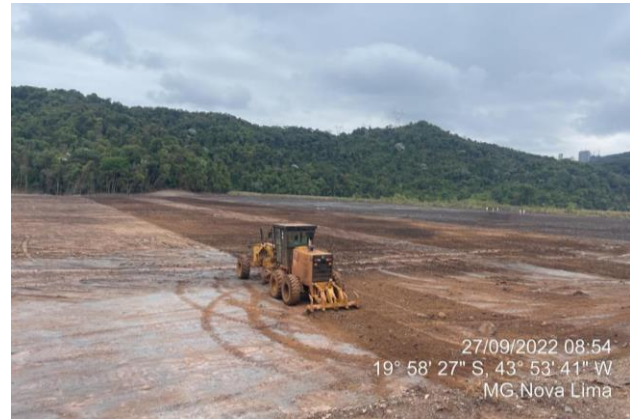
**Figura 27:** Escarificação do solo – Motoniveladora, em 27/09/2022. (Fonte: Vale, 2022).

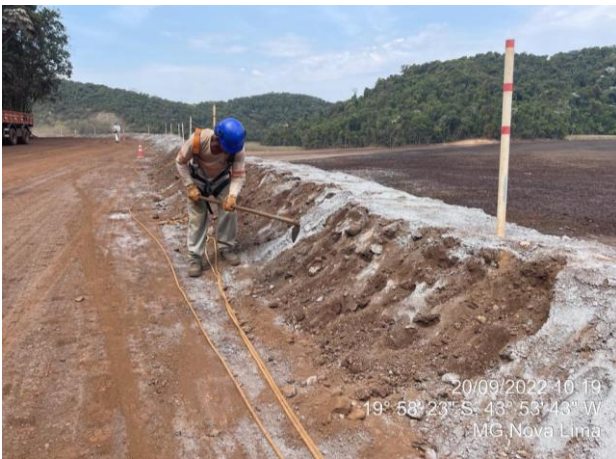
**Figura 28:** Coveamento manual. (Fonte: Vale, 2022).

Após o preparo do solo, realizou - se o coveamento manual. O coveamento foi feito tanto nos taludes quanto nas áreas de planícies (áreas planas) com o objetivo de aumentar a rugosidade das superfícies e favorecer a fixação de todos os insumos aplicados (**Figura 28**).

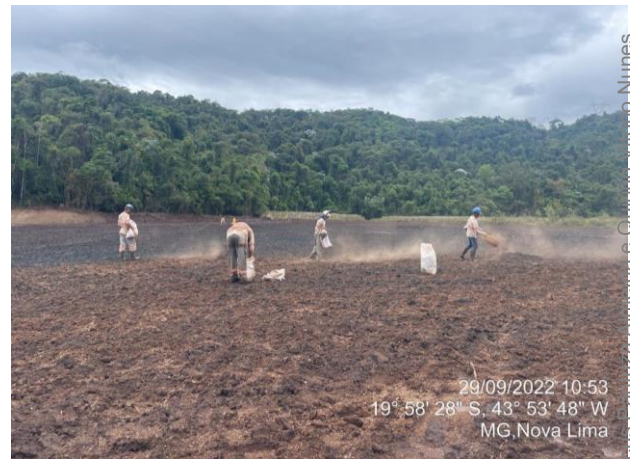
**Figura 29:** Semeadura Manual, em 29/09/2022 (Fonte: Vale, 2022).

A revegetação foi executada por sementeira manual e foi realizado através da dispersão do mix de sementes manualmente, a lanço, por caminhamento, sobre toda a área onde foi efetuado o preparo do solo (**Figura 29**).

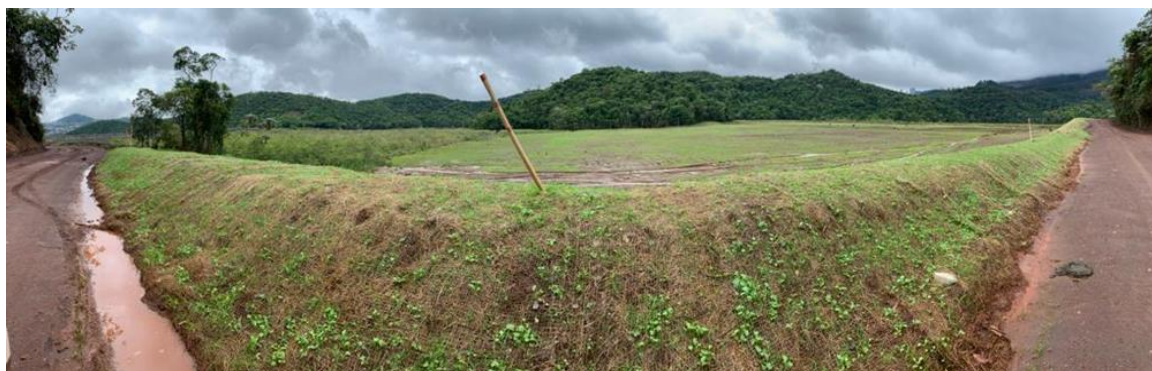
**Figura 32:** Foto panorâmica da revegetação do dique Auxiliar B5 – Fonte Vale (2022).

Nas figuras abaixo, são apresentadas imagens de como está o dique Auxiliar B5 em 18 de novembro de 2022 (Figura 32 a Figura 34).

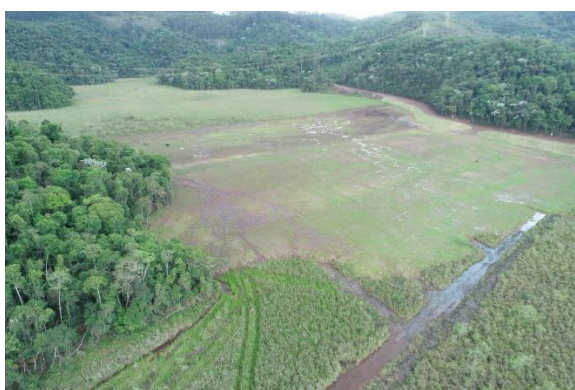
**Figura 33:** Revegetação do dique Auxiliar B5, em 18/11/2022. (Fonte: Vale, 2022).

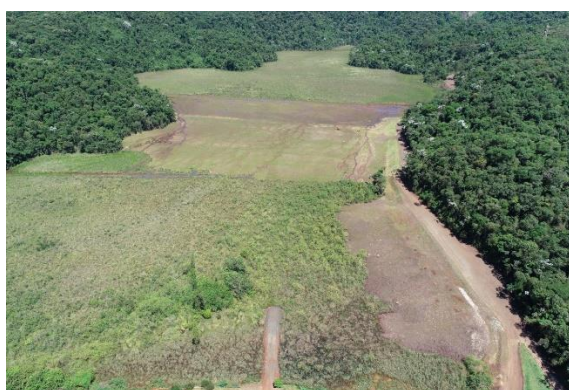
**Figura 34:** Revegetação do dique Auxiliar B5, em 18/11/2022. (Fonte: Vale, 2022).
