RELATÓRIO TRIMESTRAL

OBRAS DE DESCARACTERIZAÇÃO DE BARRAGENS ALTEADAS PELO MÉTODO DE MONTANTE

BARRAGEM CAMPO GRANDE

COMPLEXO MARIANA, MARIANA – MG

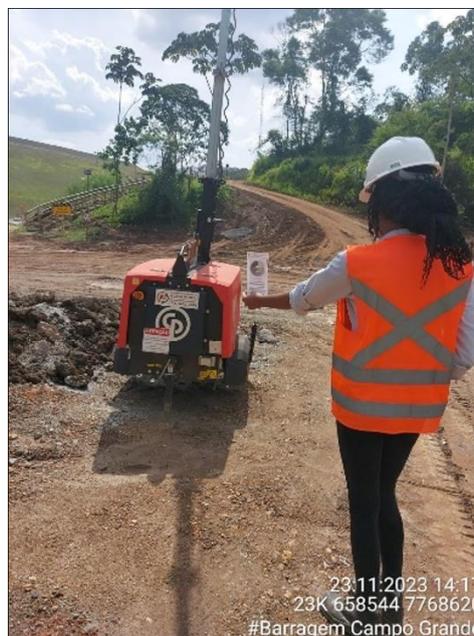
Foto 26. Controle das emissões atmosféricas de equipamentos movidos a diesel utilizando a escala de Ringelmann.

Neste ciclo não foram identificados níveis acima dos limites definidos pelas normas mencionadas, salientamos que em caso de ocorrência, o equipamento é imediatamente interdito e encaminhado para avaliação e ações corretivas. A

Foto 26 ilustra o controle das emissões provenientes dos escapamentos dos equipamentos movidos a diesel em operação nas obras da barragem Campo Grande.

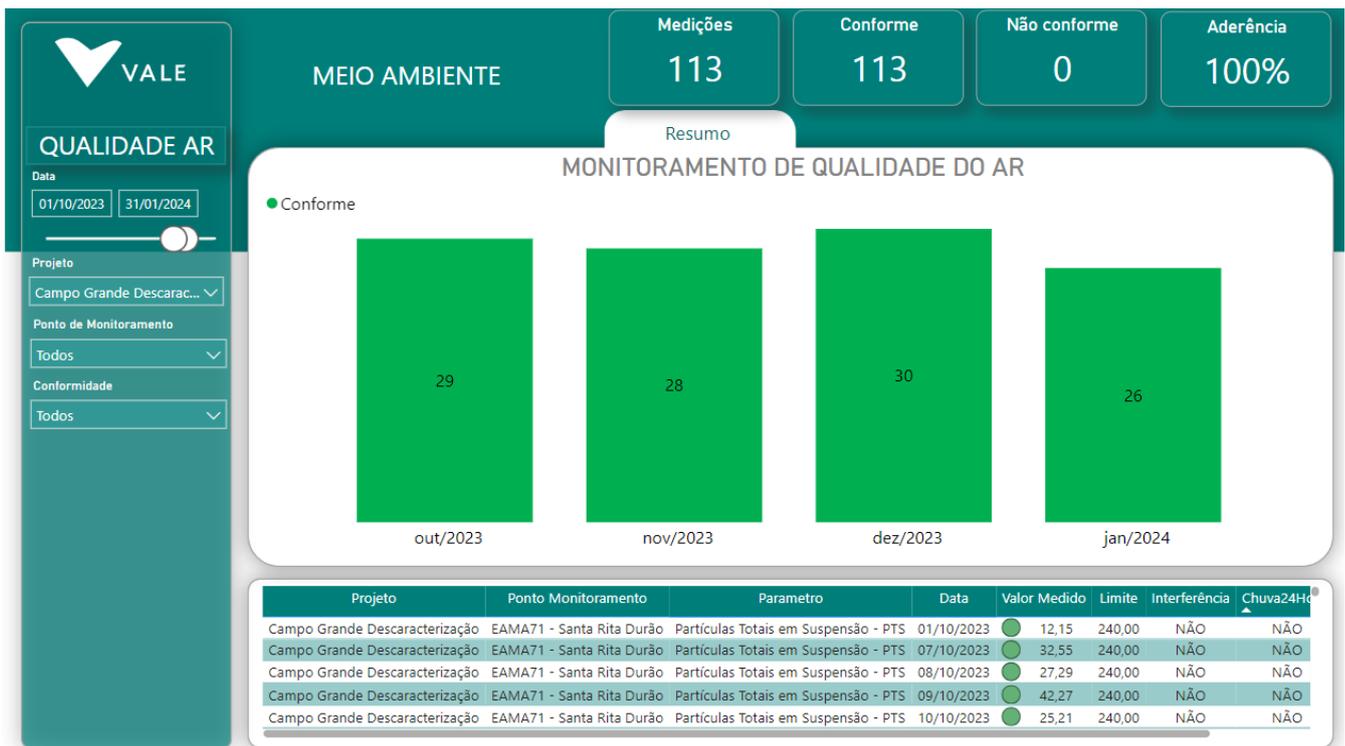
Figura 6. Resultado de monitoramento do ar por estação automática.

Esta estação está situada no distrito de Santa Rita Durão, os resultados gerados são emitidos diariamente. O sistema fornece informações sobre a qualidade do ar na região, permitindo uma avaliação precisa do cumprimento dos padrões estabelecidos pela legislação. No período de abrangência deste relatório não foram registradas não conformidades.

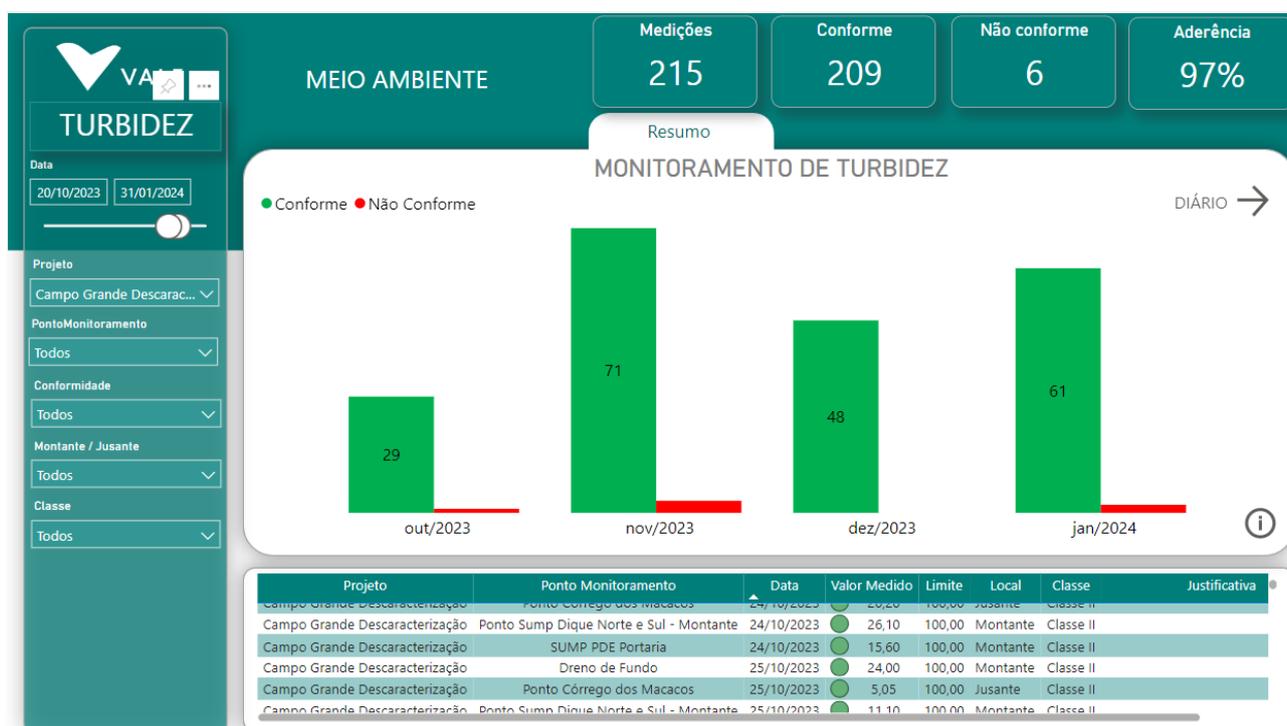
Figura 13. Consolidado de monitoramento de turbidez.

O gráfico com os resultados consolidados do monitoramento de turbidez nos meses de outubro, novembro, dezembro e janeiro é apresentado na **Figura 13**.

A maior parte dos desvios de turbidez correspondem aos pontos monitorados à montante. Nas situações em que tivemos uma extrapolação do limite de turbidez à jusante, foram registrados altos índices pluviométricos ou identificado mal posicionamento do mangote de bombeamento. A Vale tem trabalhado em buscar medidas

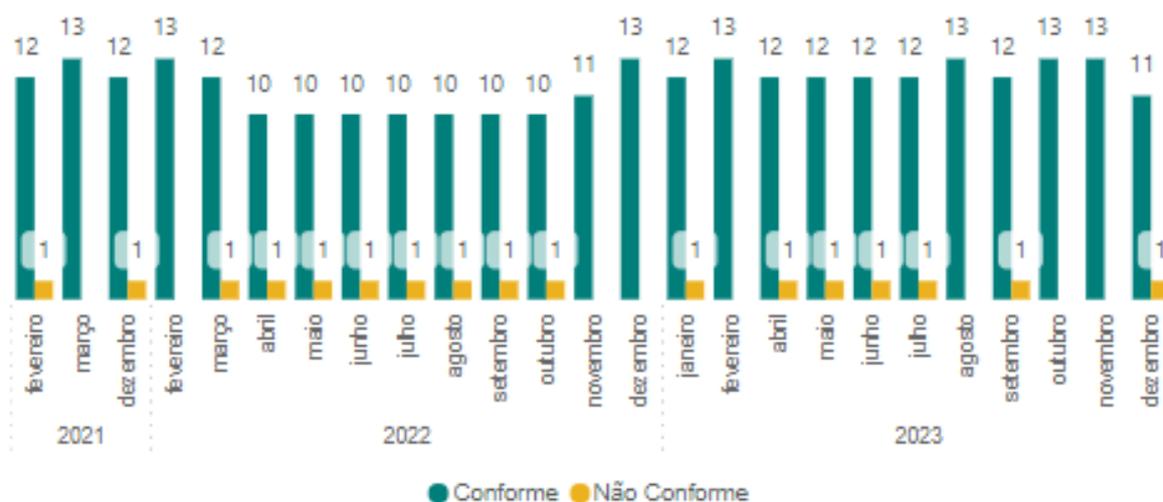
Figura 14: Resultados do monitoramento da qualidade da água no rio Piracicaba entre 2021 e 2023.

O ponto denominado ALE BAR 04, está localizado na saída do dreno de fundo da Barragem Campo Grande. Os resultados a seguir mostram uma estabilidade nos resultados obtidos nos anos 2021, 2022 e 2023, o que demonstra a baixa influência das obras de descaracterização na qualidade da água, tendo em vista seu início em abril de 2023.

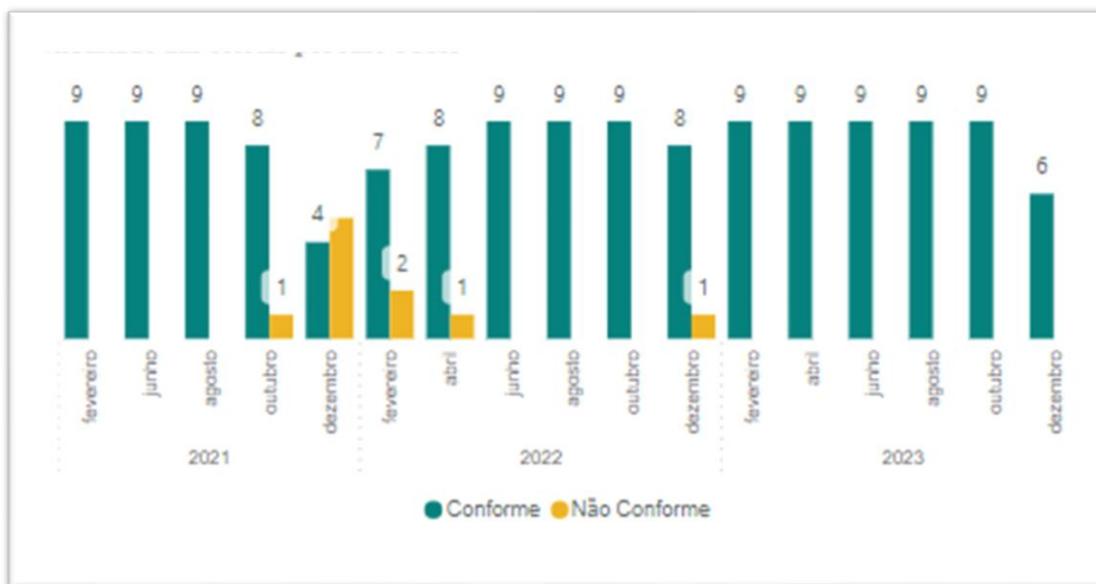
Figura 15: Resultados consolidados do ponto ALE 08 entre 2021 e 2023.

Os resultados consolidados do ponto ALE 08, localizado no rio Piracicaba a jusante da Mina de Alegria, são também apresentados abaixo nos anos 2021, 2022 e 2023. Ressalta-se que os desvios identificados ocorreram durante o período chuvoso, e não indicam relação com a obra de descaracterização, visto que os indicadores apresentam melhoria após seu início.

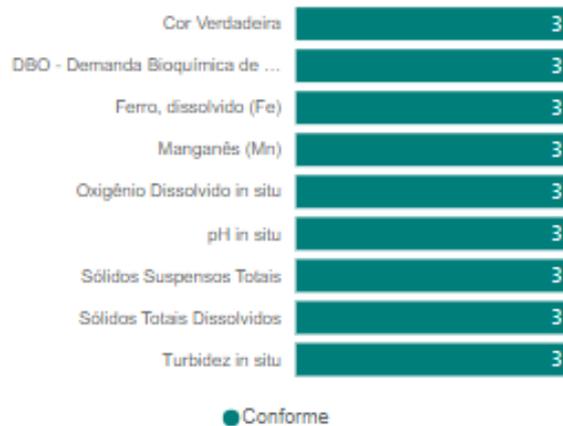
Figura 18: Resultado consolidado das campanhas de abril, junho e agosto de 2023 para o ponto ALE 05.

O resultado consolidado das campanhas de abril, junho e agosto de 2023 para o ponto ALE 05 é apresentado no gráfico a seguir, evidenciando que todos os parâmetros estão em conformidade com a legislação. Tendo em vista o início das obras de descaracterização em abril 2023, não foram identificadas alterações significativas ou que causassem desconformidades na qualidade da água.

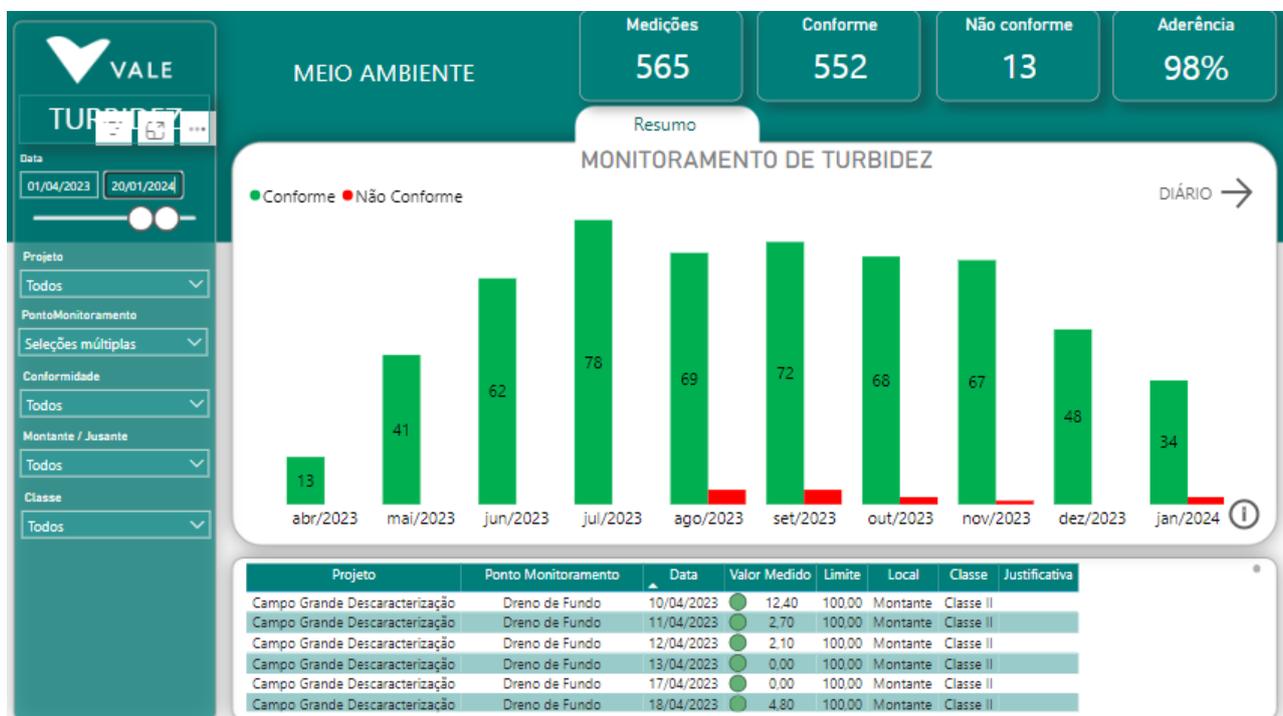
Figura 19: Resultado consolidado do monitoramento de turbidez.

A maior parte dos desvios estão localizados à montante, o que demonstra a efetividade dos controles de carregamento de sedimentos utilizados na obra, como sumps, pastilha para controle de turbidez e floculantes, descritos nos itens 1.4.2 e 1.4.3.

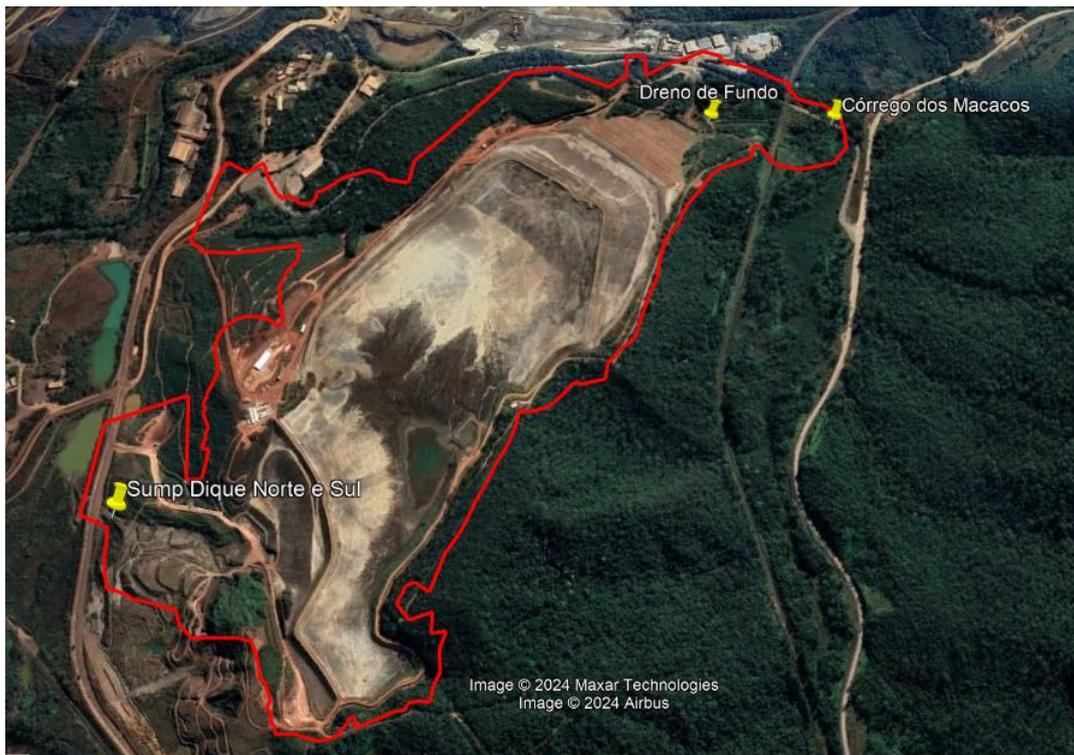
Figura 20: Pontos de monitoramento.

Os pontos de monitoramento à montante estão localizados no dreno de fundo e no sump do Dique Norte Sul e o ponto à jusante no Córrego dos Macacos, conforme mostra a imagem a seguir. A Vale está avaliando a inclusão de novos pontos de monitoramento a montante e fora da ADA, com objetivo de identificar a situação da água sem qualquer influência da obra.
