**RELATÓRIO TRIMESTRAL**

**PERÍODO: MAIO A JULHO DE 2024**

**OBRAS DE DESCARACTERIZAÇÃO DE BARRAGENS ALTEADAS PELO MÉTODO DE MONTANTE**

**DIQUES MINERVINO E CORDÃO NOVA VISTA**

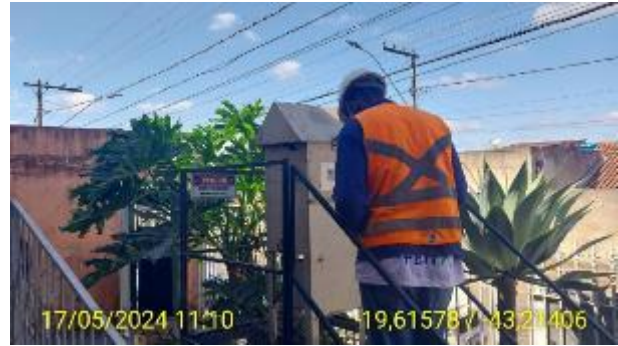
**Foto 18.** Equipamento no QAR-04. Monitoramento da qualidade do ar em 10/05/2024. Fonte: Vale, 2024.

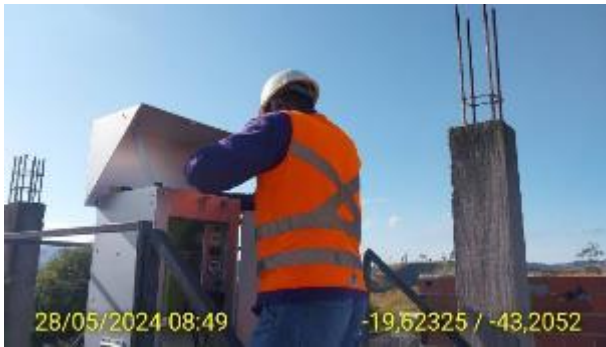
**Foto 19.** Equipamento no QAR-05. Monitoramento da qualidade do ar em 17/05/2024. Fonte: Vale, 2024.

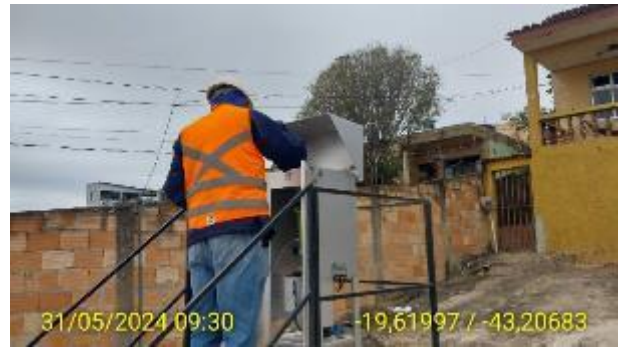
**Foto 20.** Equipamento no QAR-06. Monitoramento da qualidade do ar em 27/02/2024. Fonte: Vale, 2024.

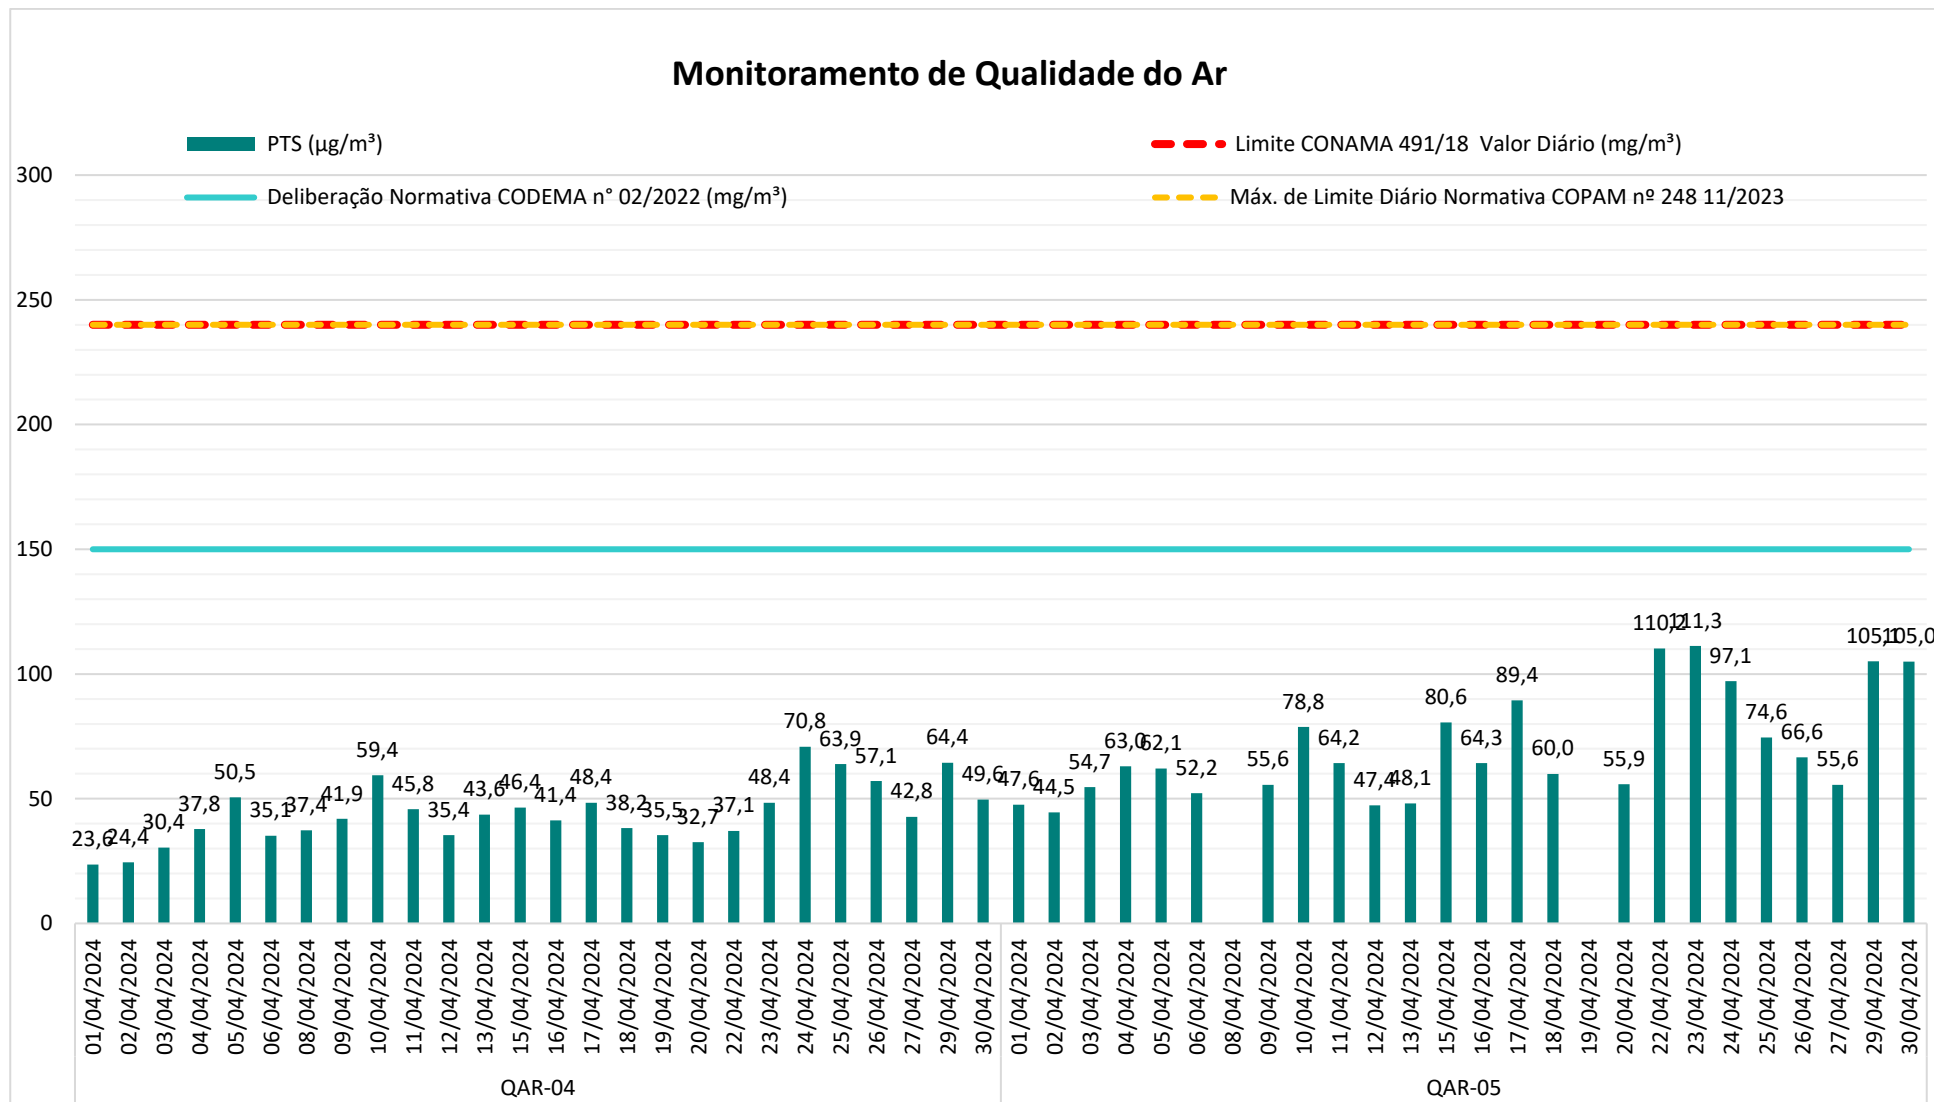
**Figura 12.** Resultado dos monitoramentos de Qualidade do Ar, QAR – 04 e QAR – 05, - Abril/2024 – Dique Minervino / Cordão Nova Vista. Fonte: Vale,2024.

Observa-se a partir dos resultados apresentados referentes aos meses de abril a junho de 2024, **Figura 12 a Figura 16**, na maior parte das análises, a conformidade com os padrões ambientais estabelecidos pela Resolução CONAMA nº 491/18, COPAM nº 248/2023 e a Deliberação Normativa CODEMA nº 02/2022.

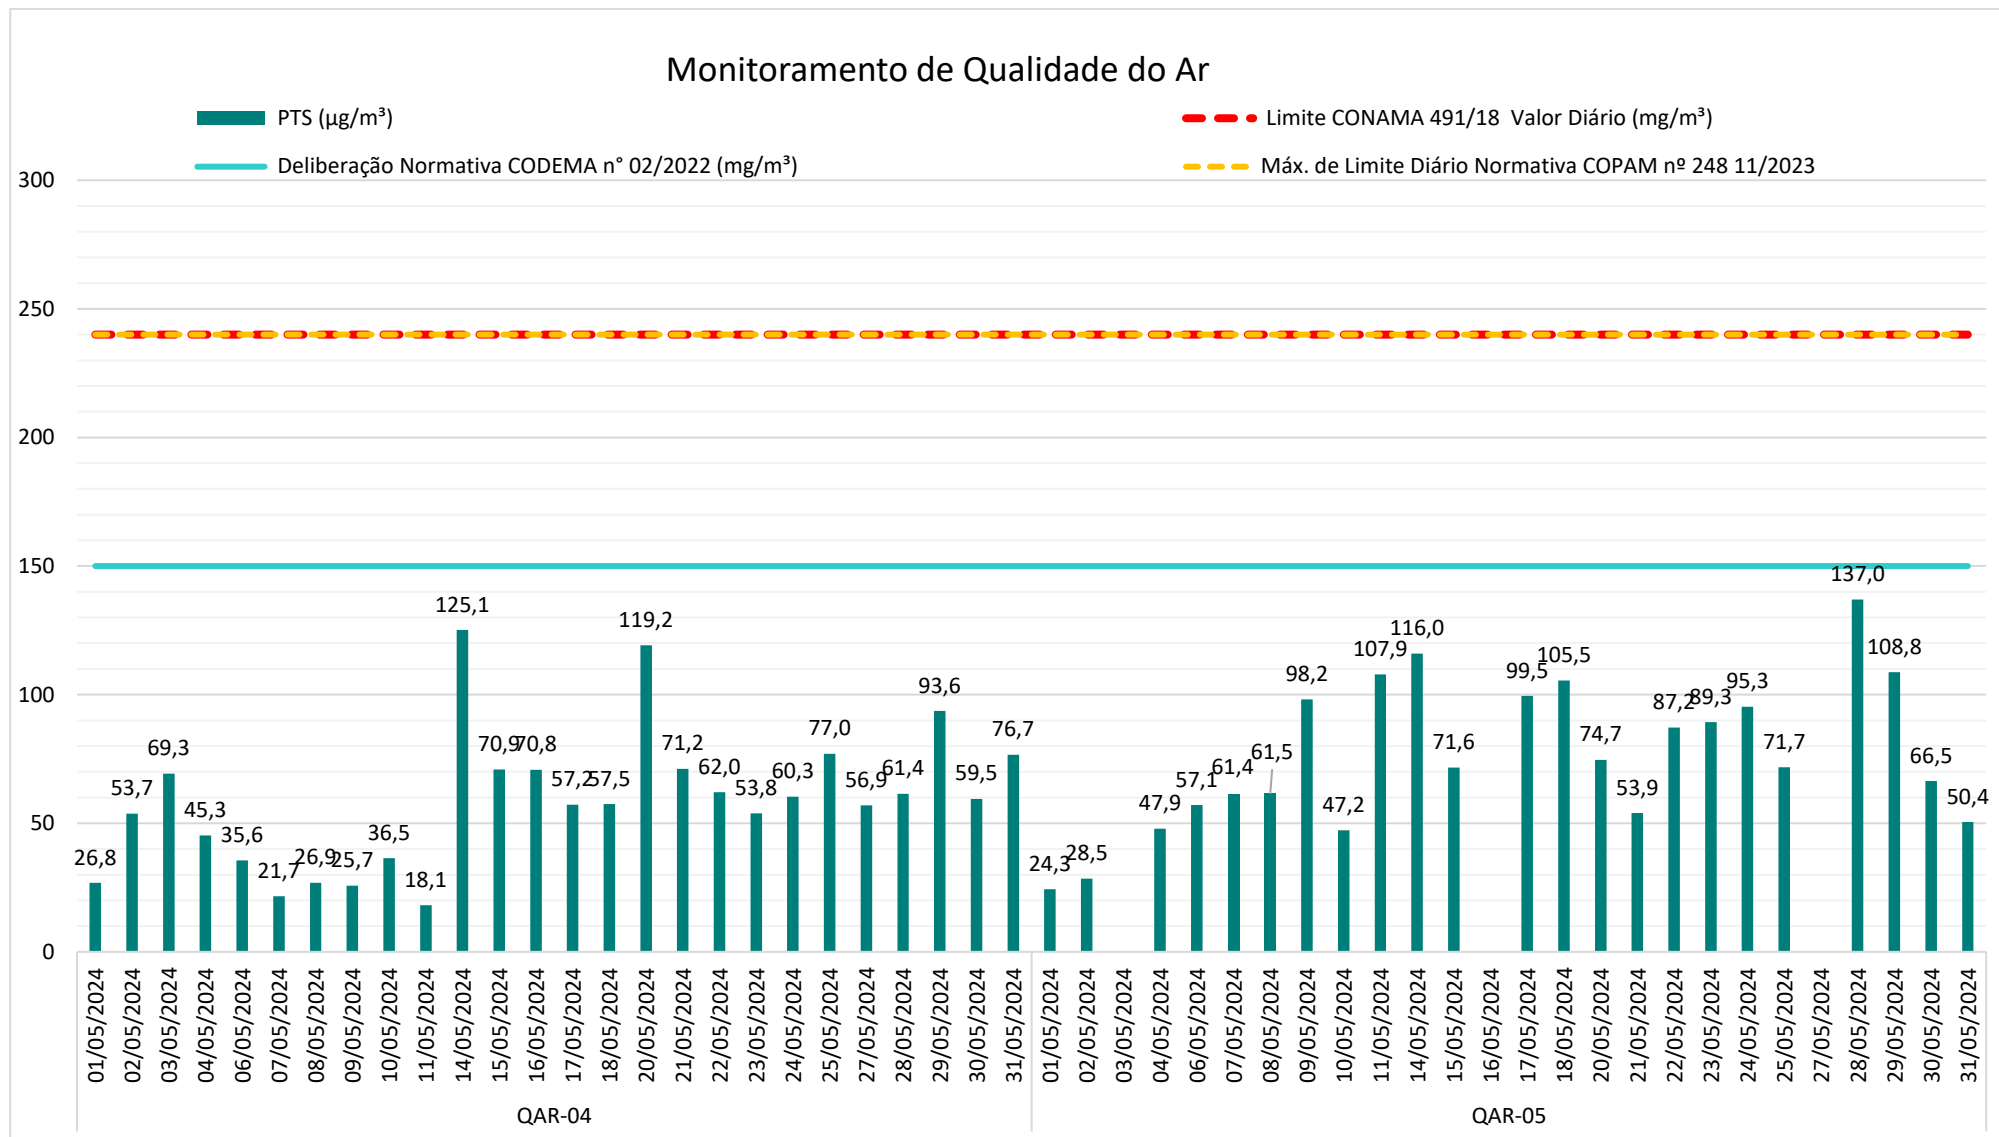
**Figura 13.** Resultado dos monitoramentos de Qualidade do Ar, QAr -04 e QAr -05, - Maio/2024 - Dique Minervino / Cordão Nova Vista. Fonte: Vale,2024.

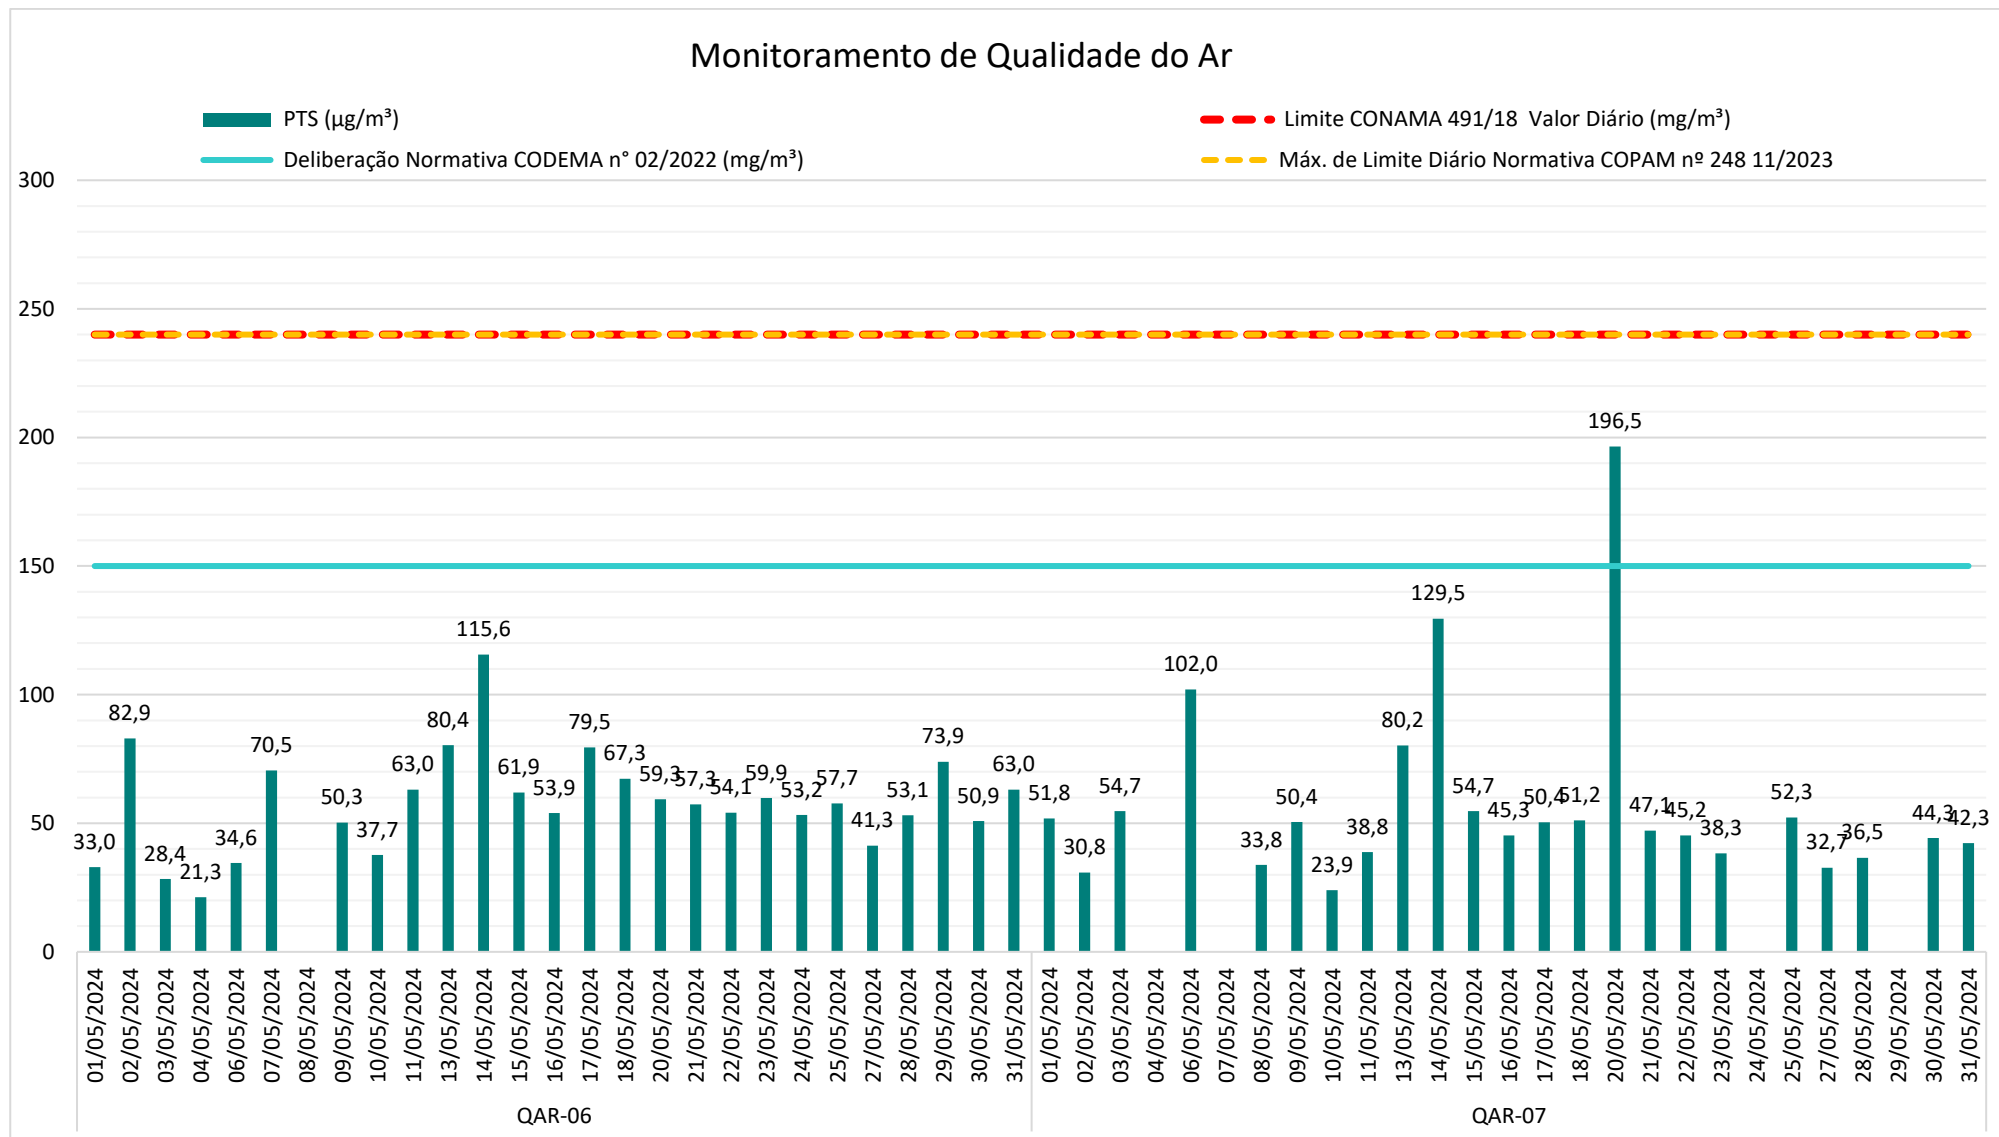
**Figura 14.** Resultado dos monitoramentos de Qualidade do Ar, QAR – 06 e QAR – 07 – Maio/2024 – Dique Minervino / Cordão Nova Vista. Fonte: Vale,2024.

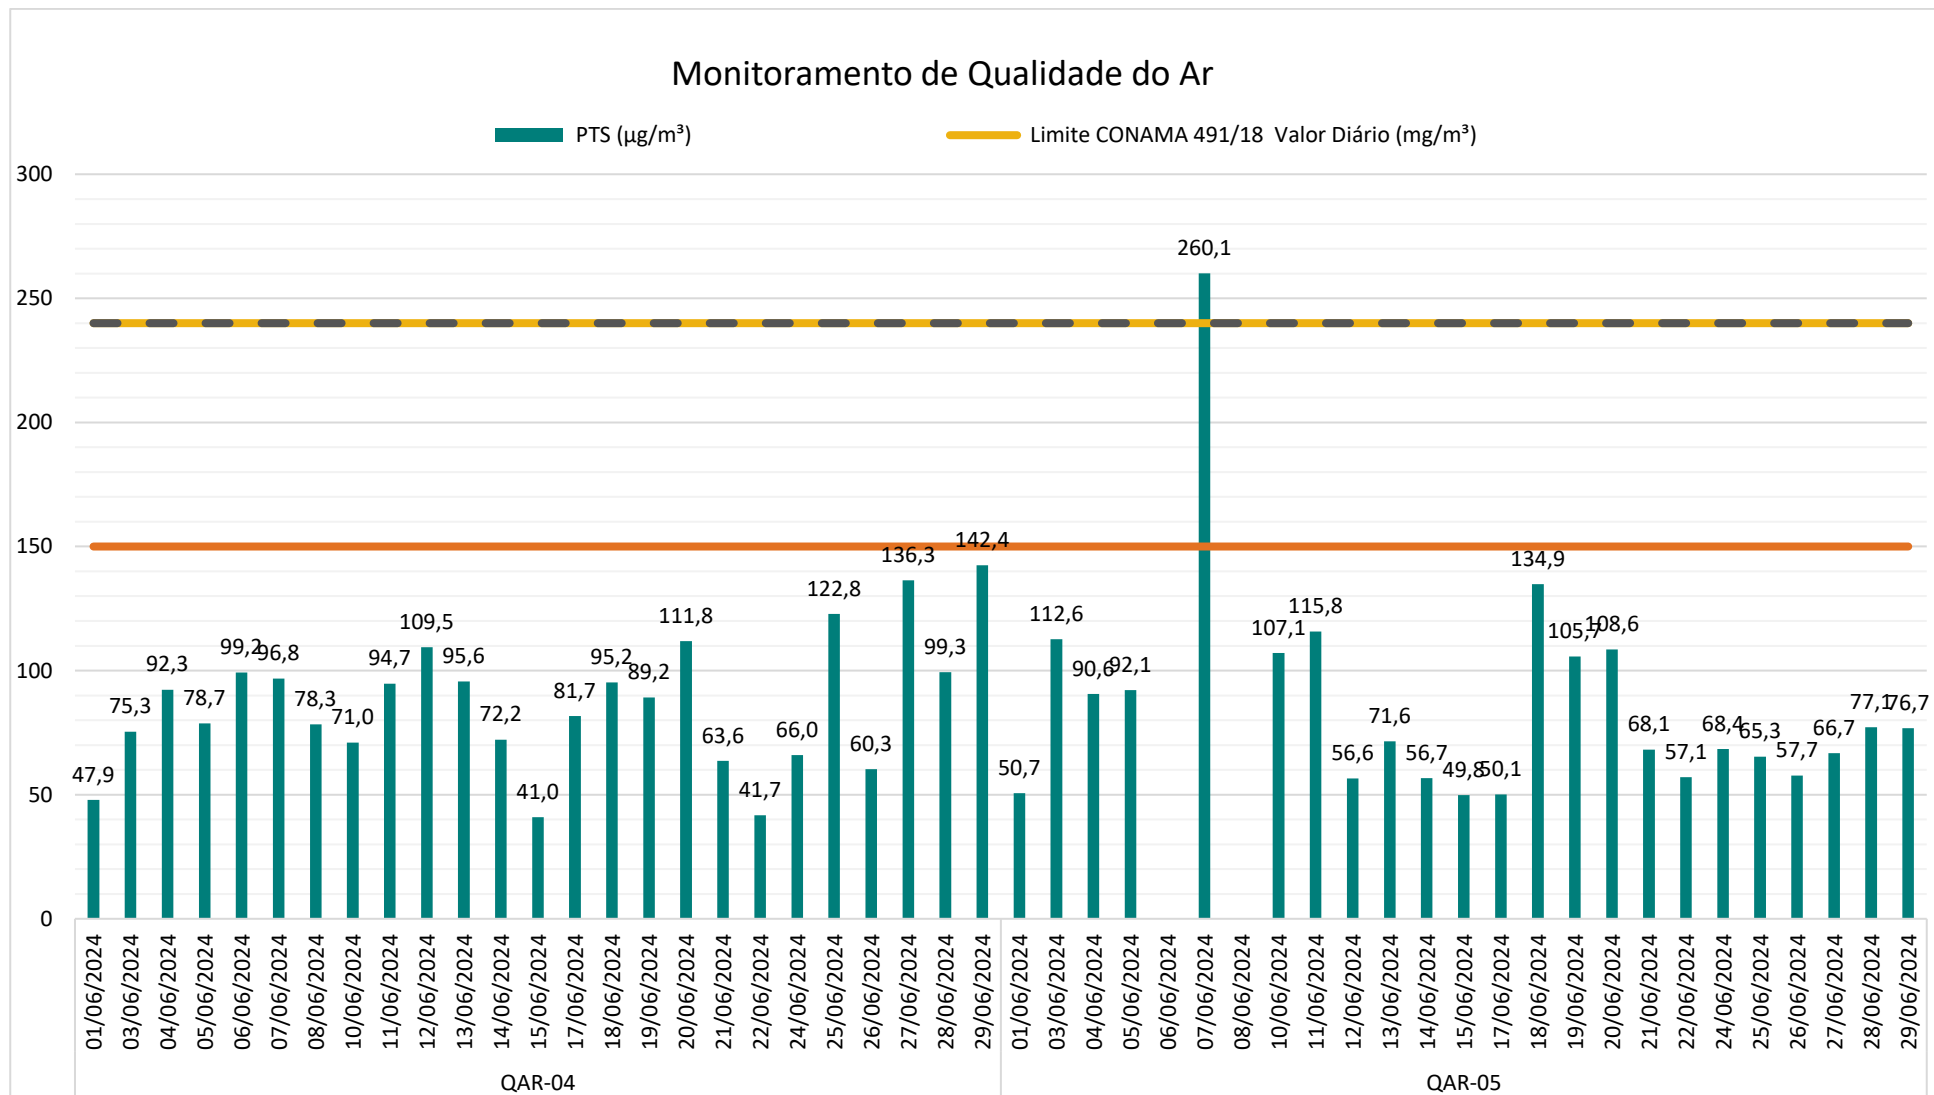
**Figura 15.** Resultado dos monitoramentos de Qualidade do Ar, QAR – 04 e QAR – 05 –Junho/2024 – Dique Minervino / Cordão Nova Vista. Fonte: Vale,2024.

Além disso, no conjunto composto pela **Figura 15** e **Figura 16** nota-se a ausência de dados em alguns dias nos pontos monitorados durante o mês de junho, isso ocorreu quando não foi possível realizar o monitoramento. Na estação QAR-05, no dia 06, o equipamento registrou apenas 20 horas, provavelmente em função de quedas de energia elétrica, inviabilizando o uso dos dados obtidos. Ainda na estação QAR-05, no dia 08 de junho, ocorreu uma deflexão na carta gráfica abaixo da faixa para qual ela foi calibrada, sugerindo uma perda de vazão durante a amostragem de PTS, possivelmente devido a uma queda de tensão elétrica.

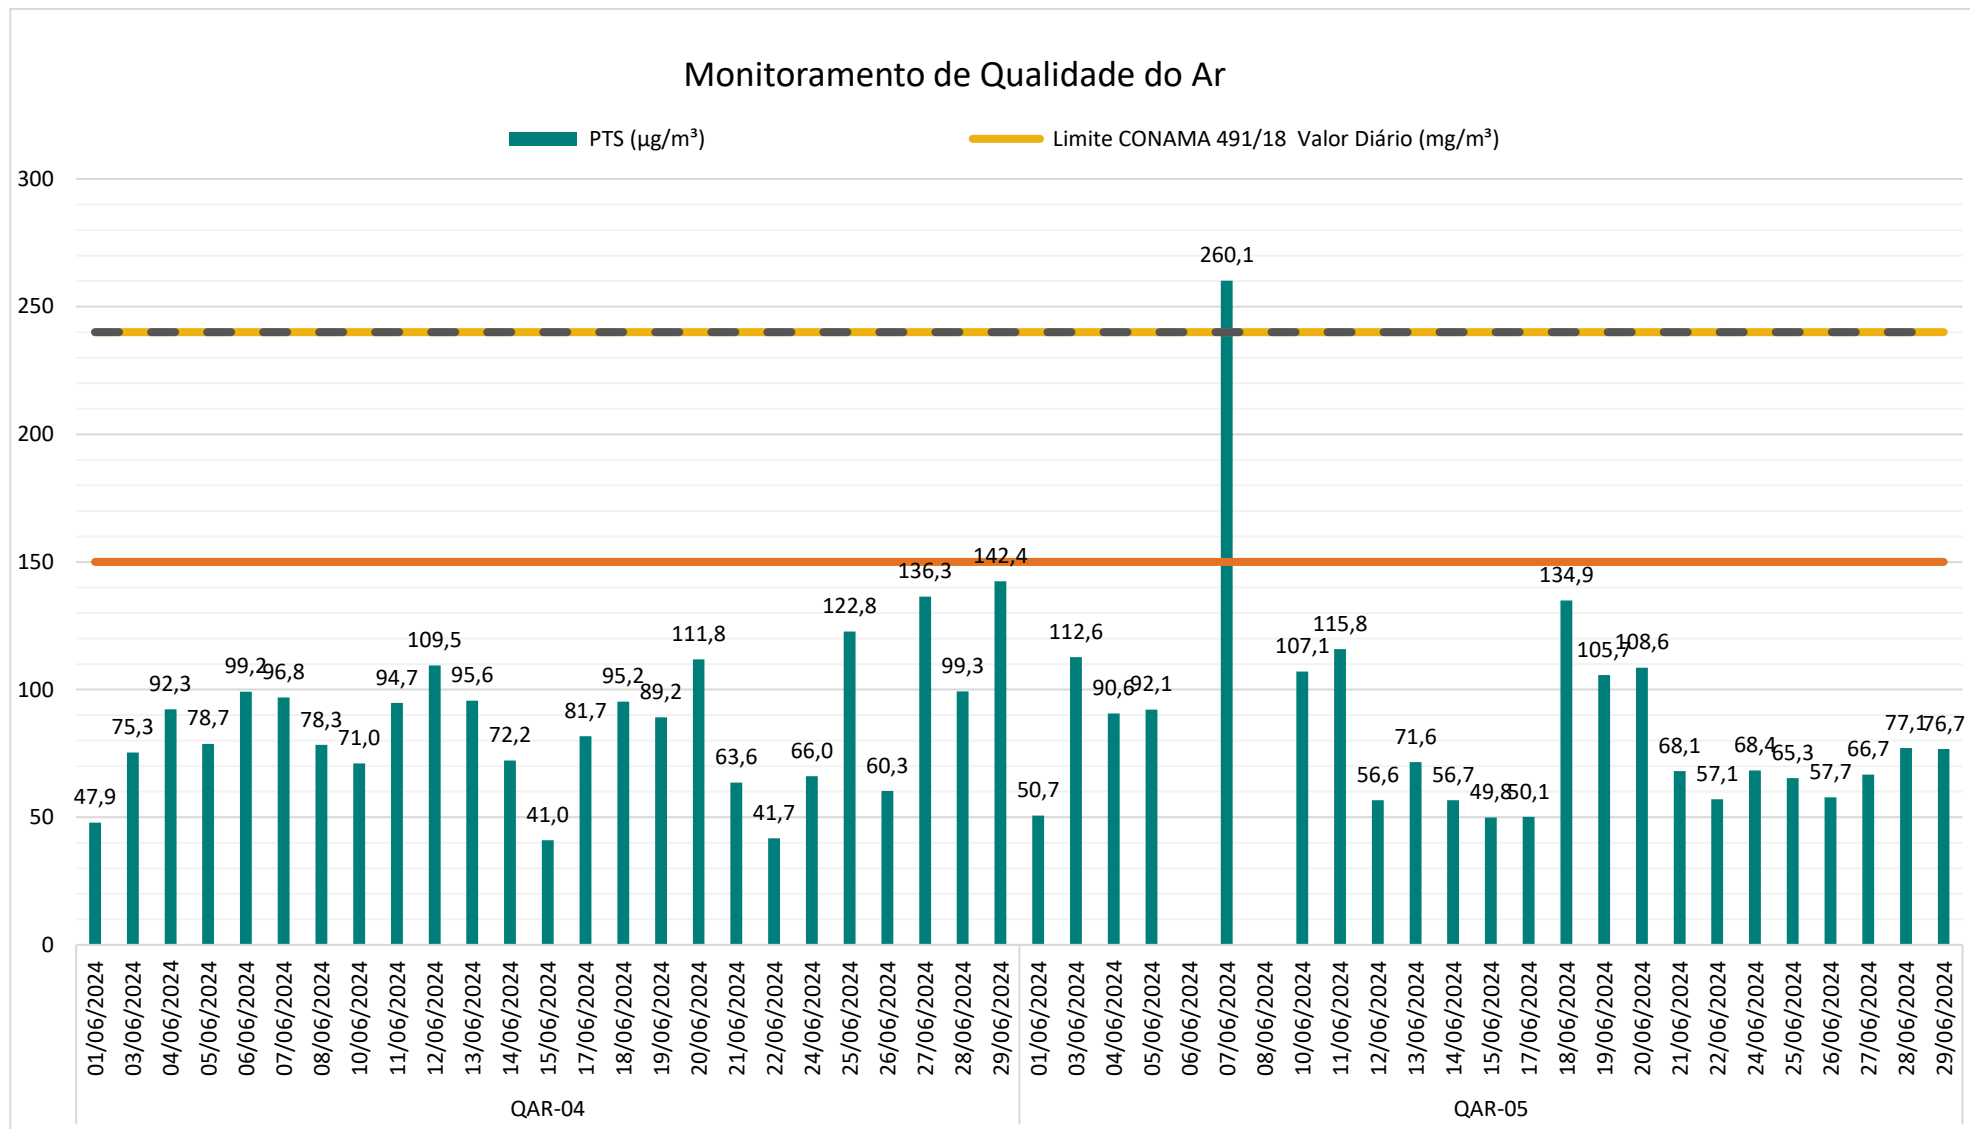
**Figura 16.** Resultado dos monitoramentos de Qualidade do Ar, QAr – 06 e QAr – 07 –Junho/2024 – Dique Minervino / Cordão Nova Vista. Fonte: Vale,2024

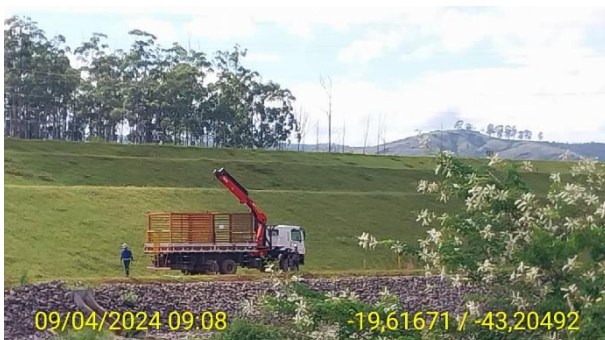
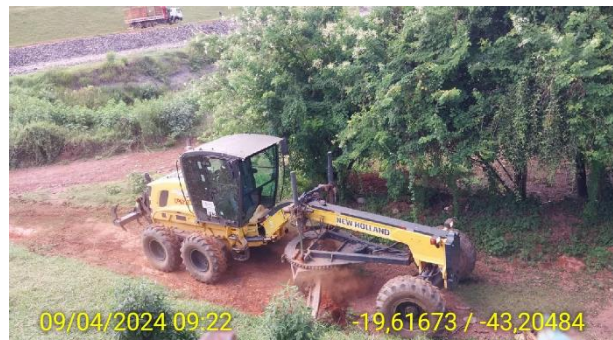
É importante destacar que os resultados não ultrapassam os limites estabelecidos pela Legislação estadual 10.100 de 17 de janeiro de 1990 e pela Lei Municipal Nº 5.158/2018. Com relação a NBR 10.151, os limites foram excedidos no período da manhã, nos pontos RV-03 em 09/04/2024 e ponto RV-04 em 16/04/2024. Já no período da tarde, o limite foi extrapolado nos pontos RV-03 em 10/04/2024 e 23/04/2024, RV-06 em 25/04/2024 e 26/04/2024 e no ponto RV-07 em 15/04/2024.

Para a amostragem realizada no dia 09/04/2024, no ponto de amostragem RV-03, além dos sons intrusivos relacionados aos ruídos do ambiente foram observados ruídos provenientes do trânsito e operação de equipamentos como caminhão Munck e a motoniveladora (**Foto 34 a Foto 35**).

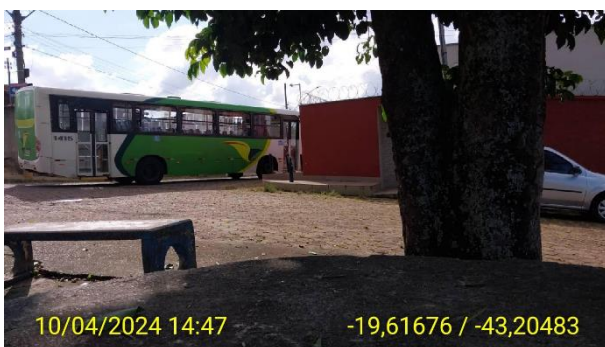
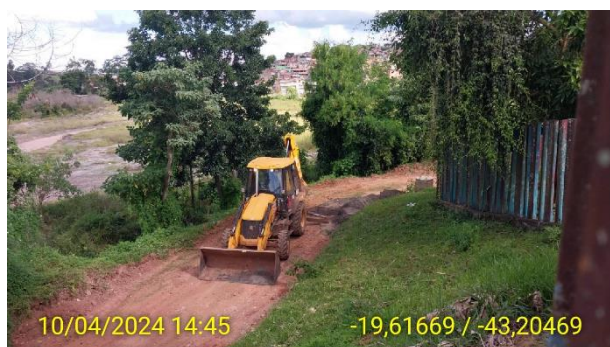
No ponto RV-03, em 10/04/2024, no período da tarde, além dos sons intrusivos relacionados aos ruídos do ambiente foram observados ruídos provenientes da operação de equipamentos como a retroescavadeira (**Foto 43 e Foto 44**). Já dia 23/04/2024 observou-se ruídos oriundos de atividades de isolamento das casas que incluem uso de ferramentas manuais, como marreta e martelo (**Foto 45 e Foto 40**).

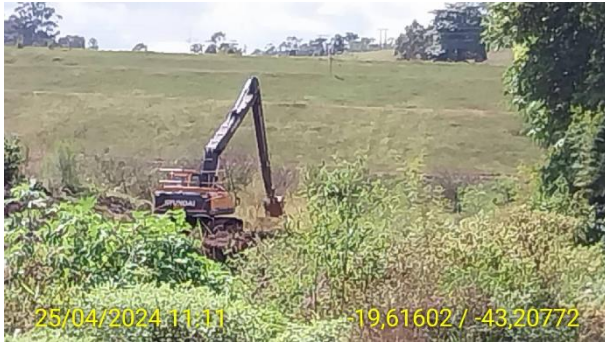
**Foto 41.** RV-06, tarde, 25/04/2024.

Em 25/04/2024, durante o período da tarde, no ponto RV-06, as fontes de emissão de ruído foram oriundas da operação de uma escavadeira (**Foto 41**). Já dia 26/04/2024 não foi possível identificar a fonte de ruído visto que não foram observados equipamentos operando no campo de visão do ponto de amostragem (**Foto 42**).

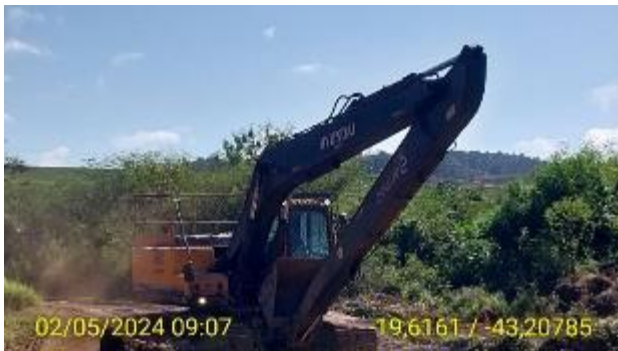
**Foto 44.** RV-06, manhã, 02/05/2024.

Para o mês de maio, é importante destacar os resultados não ultrapassam os limites estabelecidos pela Legislação estadual 10.100 de 17 de janeiro de 1990 e pela Lei Municipal Nº 5.158/2018. Com relação a NBR 10.151, as exceções ocorreram pela manhã nos pontos RV-06, nos dias 02/05/2024 e 03/05/2024. Já ponto RV-07 ocorreu em 03/05/2024. Ademais, no período da tarde, os limites foram excedidos nos pontos RV-03 em 15/05/2024, 20/05/2024 e 21/05/2024, e no ponto RV-06 em 03/05/2024 e 09/05/2024. No ponto de amostragem RV-06, no dia 02/05/2024 pela manhã, além dos sons intrusivos relacionados aos ruídos do ambiente foram observados ruídos provenientes do trânsito de uma escavadeira de braço longo na área (**Foto 44**). Já no dia 03/05/2024, foram observados ruídos oriundos do trânsito de um caminhão Munck e uma escavadeira, (**Foto 45**). Salienta-se que nas proximidades deste ponto de monitoramento há uma oficina mecânica que utiliza ferramentas ruidosas, como furadeiras, parafusadeiras e martelos, o que contribui expressivamente para a elevação dos níveis de ruído observados na região.

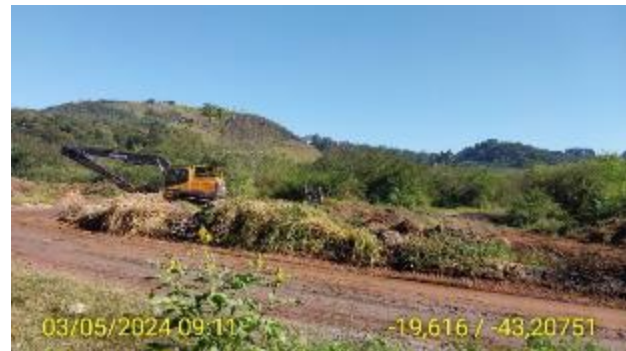
**Foto 45.** RV-06, manhã, 03/05/2024.

Segundo as observações de campo, durante o período da tarde, no ponto RV-06, em 03/05/2024, além dos sons intrusivos relacionados aos ruídos do ambiente foram observados ruídos provenientes de máquinas em trânsito (Foto 45). Em 09/05/2024, foram observados ruídos provenientes de equipamentos em operação. É importante salientar que os sons produzidos pelo empreendimento são intermitentes, o que significa que mesmo que tenham ocorrido emissões superiores pontuais, não representaram impactos significativos para a comunidade local. Reforçamos que os desvios pontuais estão sendo verificados, analisados e medidas corretivas serão adotadas, se necessário.

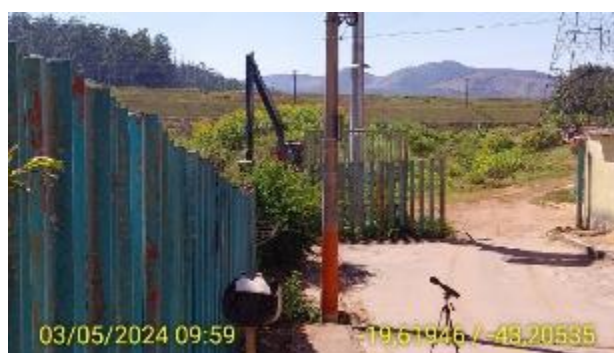
**Foto 46.** RV-07, manhã, 03/05/2024

No ponto RV-07 em 03/05/2024, no período da manhã, além dos sons intrusivos relacionados aos ruídos do ambiente foram observados ruídos provenientes da operação de escavadeira próximo ao ponto de monitoramento. (**Foto 46**).

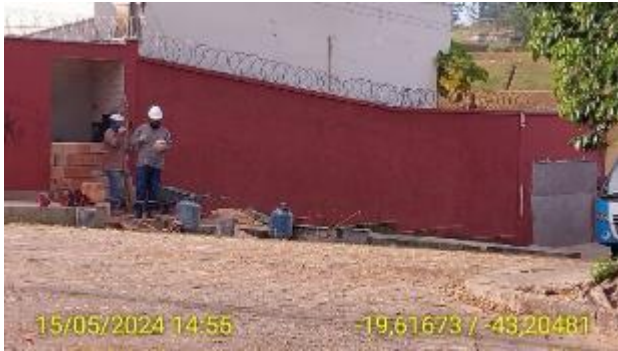
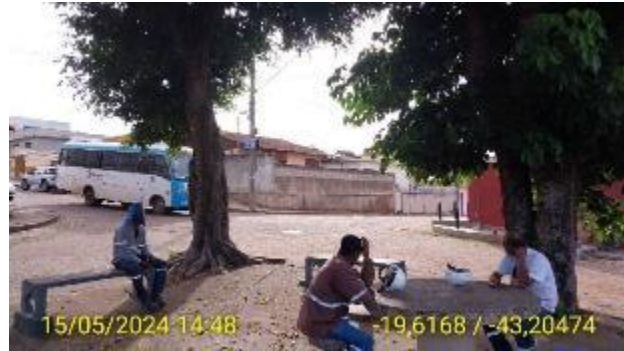
No ponto RV-03 os limites foram excedidos em 15/05/2024, 20/05/2024 e 21/05/2024. Em 15/05/2024 além dos sons intrusivos relacionados aos ruídos do ambiente foram observados ruídos provenientes de conversas de funcionários, atividades de alvenaria e trânsito de micro-ônibus de uma empresa que atuava próximo ao ponto (**Foto 47 e Foto 48**). Em 20/05/2024 e em 21/05/2024, os ruídos provenientes da obra foram oriundos da operação de equipamentos de sondagem (**Foto 49 e Foto 50**).

**Foto 47.** RV-03, tarde, 15/05/2024.

**Foto 48.** RV-03, tarde, 15/05/2024.

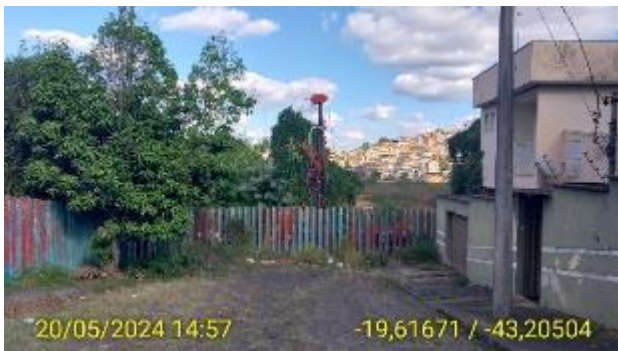
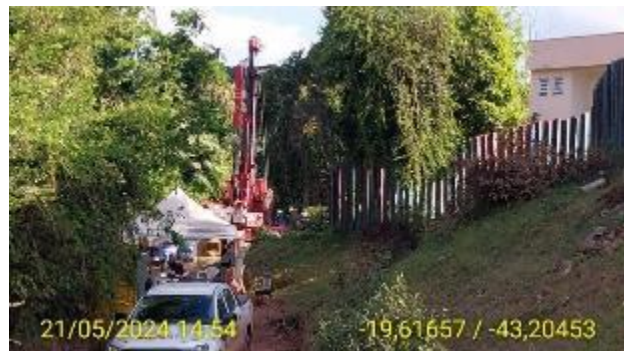
**Foto 49.** RV-03, tarde, 20/05/2024.

**Foto 50.** RV-03, tarde, 21/05/2024.

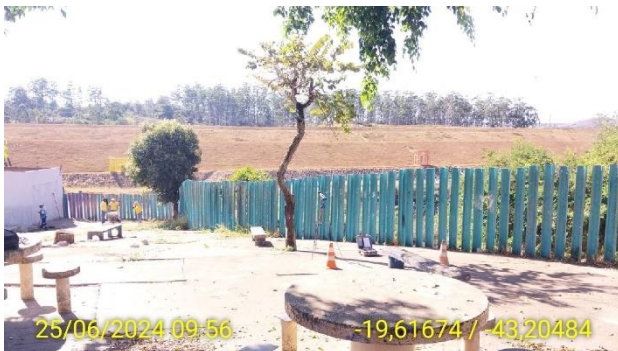
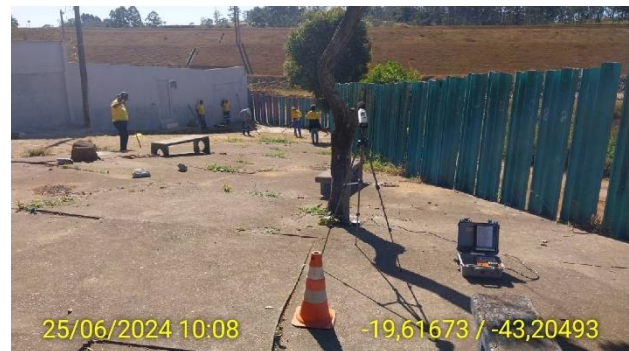
No ponto RV-03, no dia 25/06/2024 pela manhã, os resultados ficaram muito próximos ao limite estabelecido pela NBR 10.151/2019. Além dos ruídos ambientais, observou-se ruídos constantes provenientes da atividade limpeza urbana como capina, com uso de enxada, pá e vassoura durante o período de monitoramento. Complementando, não foi possível identificar ruídos provenientes da obra na ocasião (**Foto 51** e **Foto 52**).

**Foto 51.** RV-03, manhã, 25/06/2024.

**Foto 52.** RV-03, manhã, 25/06/2024.

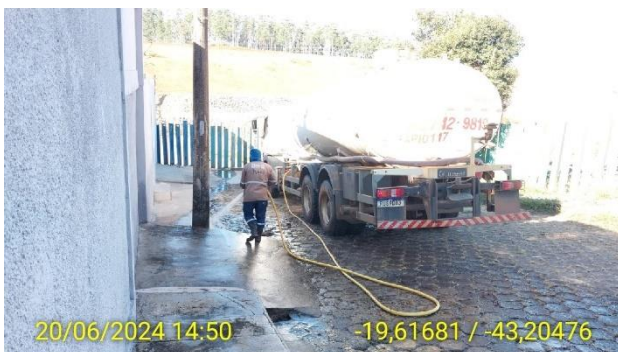
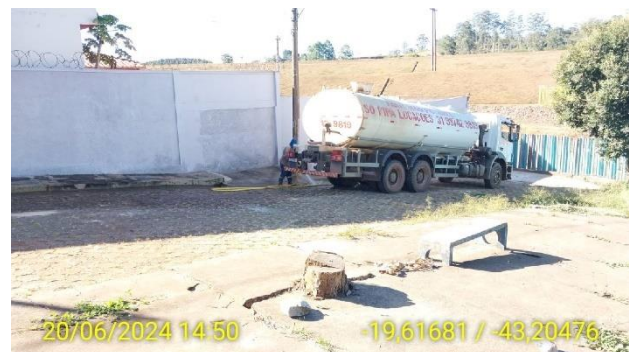
No ponto RV-03 em 20/06/2024, no período da tarde além dos ruídos do ambiente, observou-se ruído provenientes do trânsito de uma caminhão pipa realizando limpeza da via (**Foto 53** e **Foto 54**).

**Foto 53.** RV-03, tarde, 20/06/2024.

**Foto 54.** RV-03, tarde, 20/06/2024.

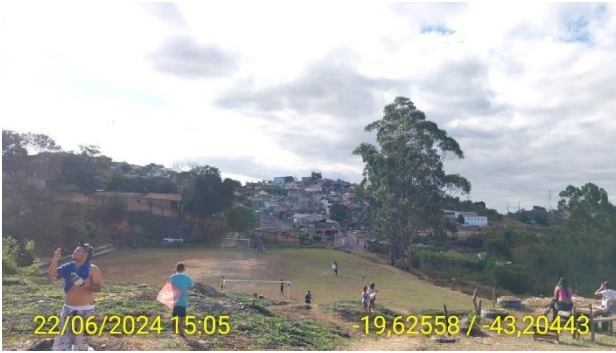
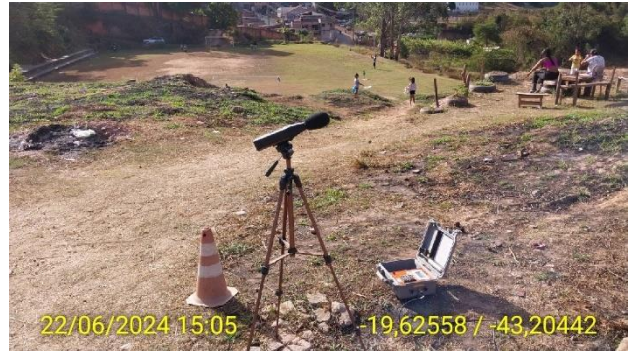
Por último, no ponto RV-08, em 22/06/2024, as fontes de emissão identificadas no ambiente local estavam relacionadas aos sons ambiente e entorno, não, sendo possível identificar a origem de ruídos provenientes da obra (**Foto 55** e **Foto 56**).

**Foto 55.** RV-08, tarde, 22/06/2024.

**Foto 56.** RV-08, tarde, 22/06/2024.
