**RELATÓRIO TRIMESTRAL  
PERÍODO: NOVEMBRO DE 2024 A JANEIRO DE 2025**

**BARRAGEM ÁREA IX**

**OBRAS DE DESCARACTERIZAÇÃO DE BARRAGENS ALTEADAS PELO  
MÉTODO DE MONTANTE**

**COMPLEXO PARAPEBA, OURO PRETO – MG  
PROCESSO SEI 2090.01.0001312/2022-52**

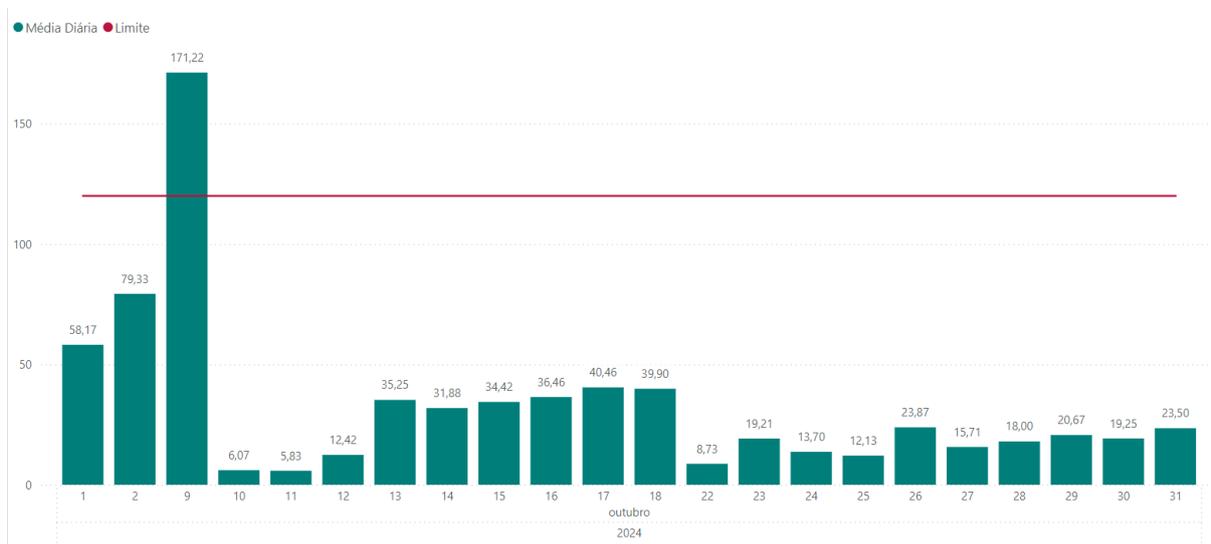
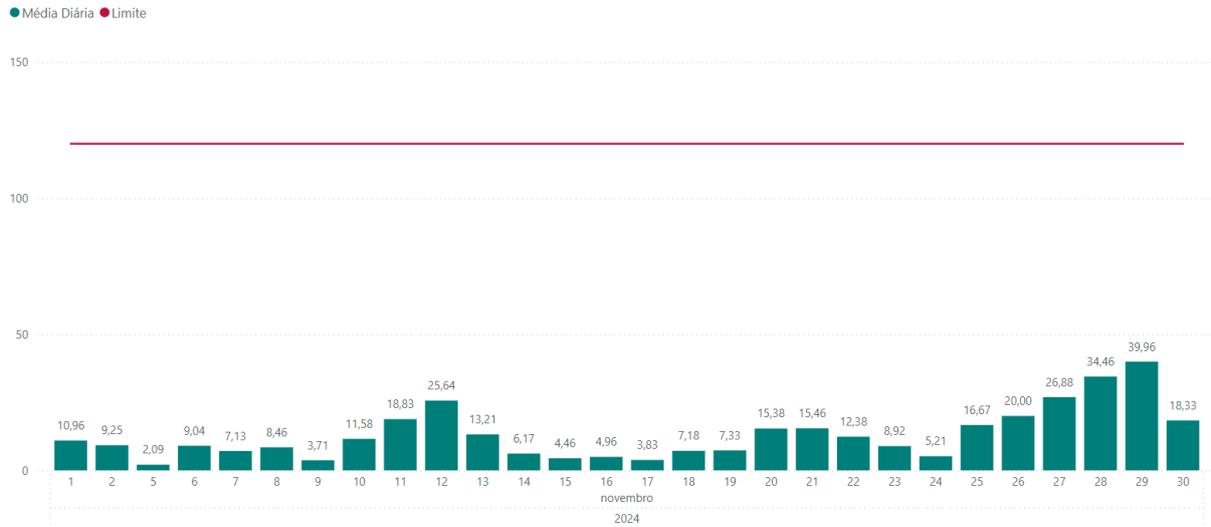
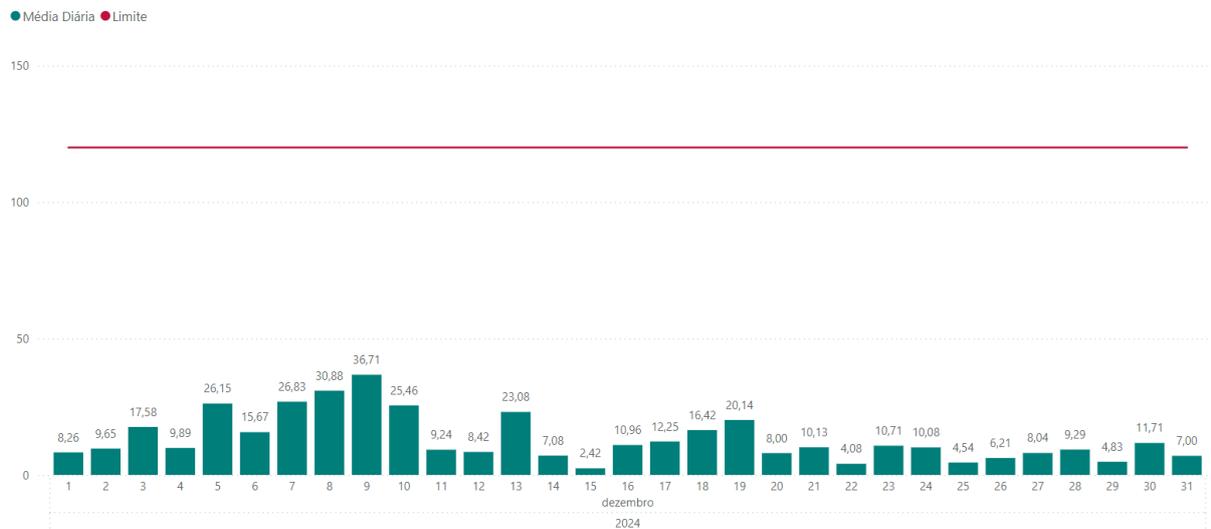
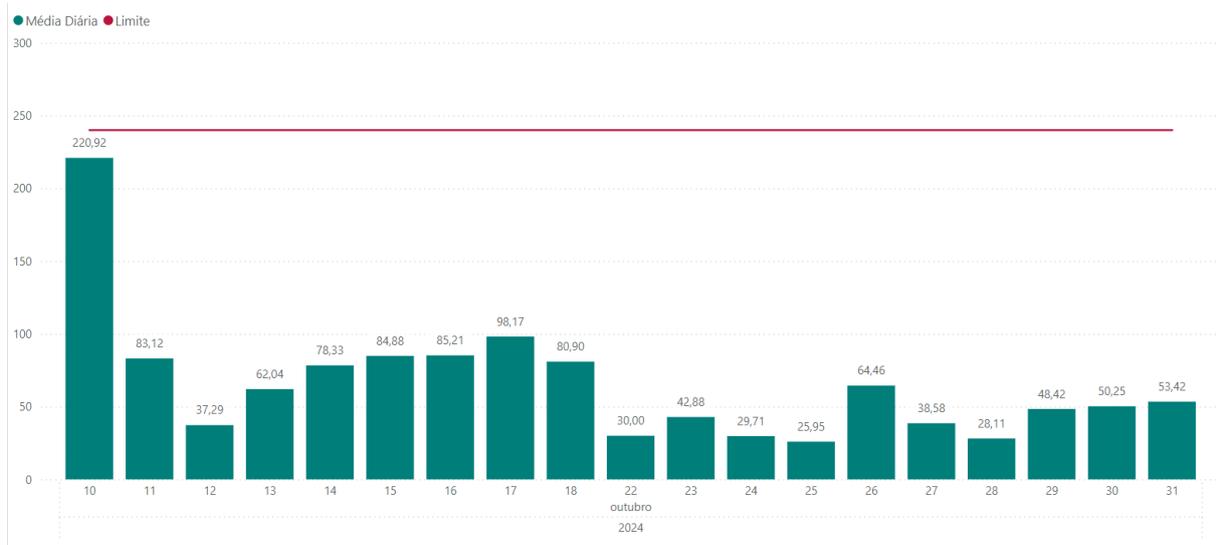
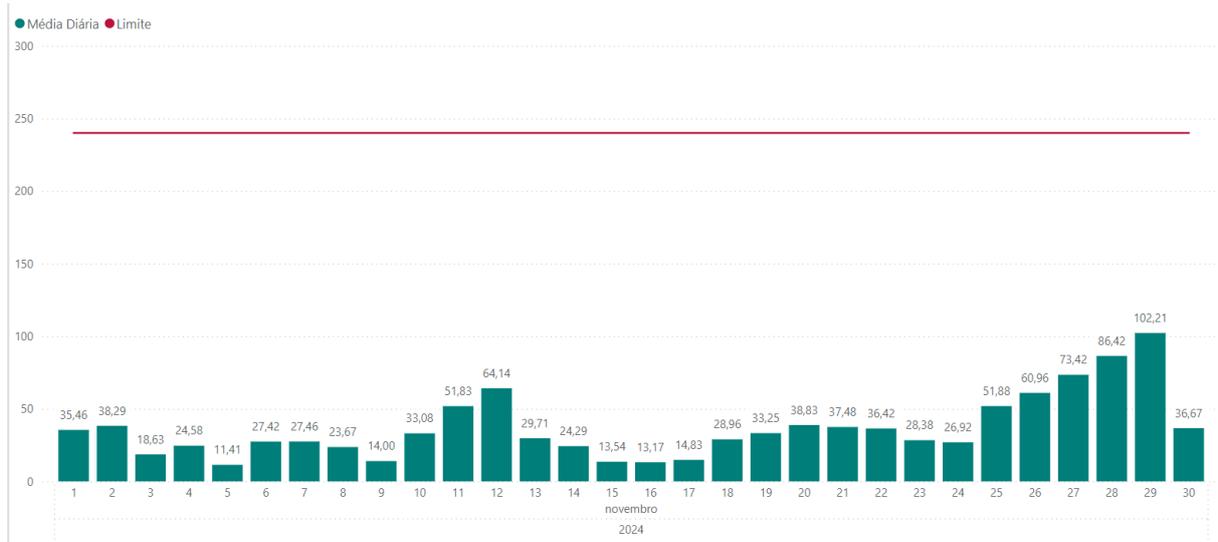
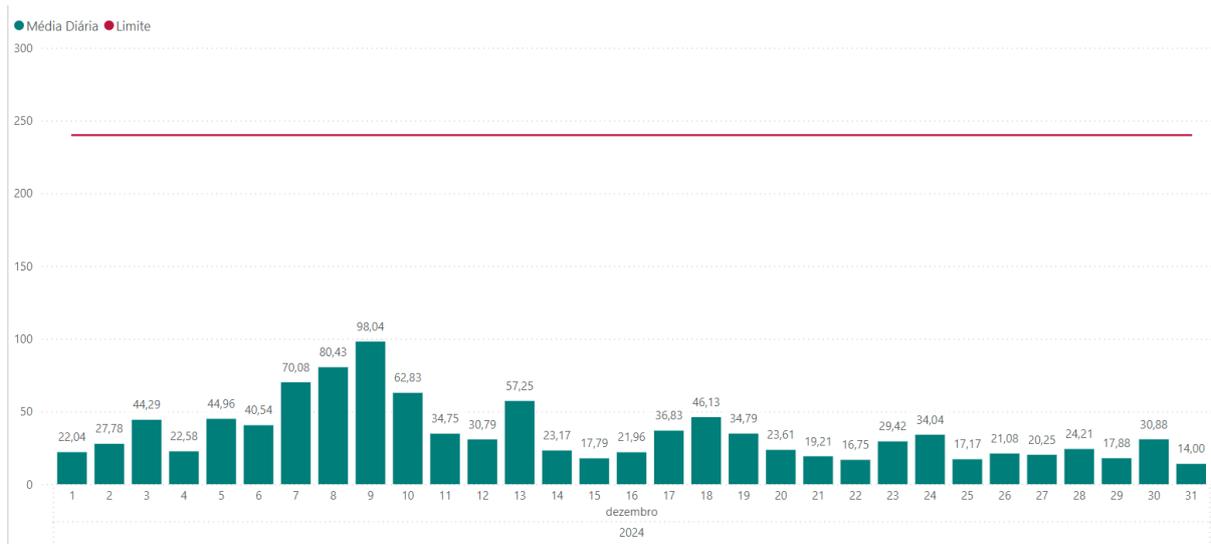
Conforme resultados apresentados nos gráficos acima para a Estação Mota, no período de outubro a dezembro de 2024, foi constatado 100% de conformidade para o parâmetro PTS. Já em relação ao parâmetro de MP10, foi constatado 99% de conformidade, com 1 ocorrência de desvio na média diária no dia 09/10/2024.

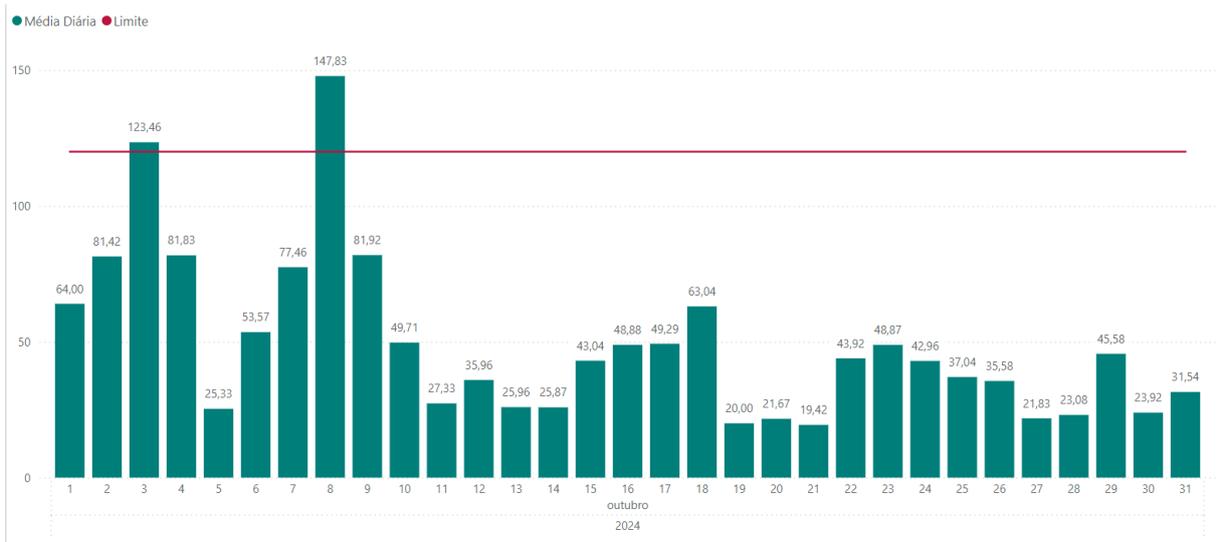
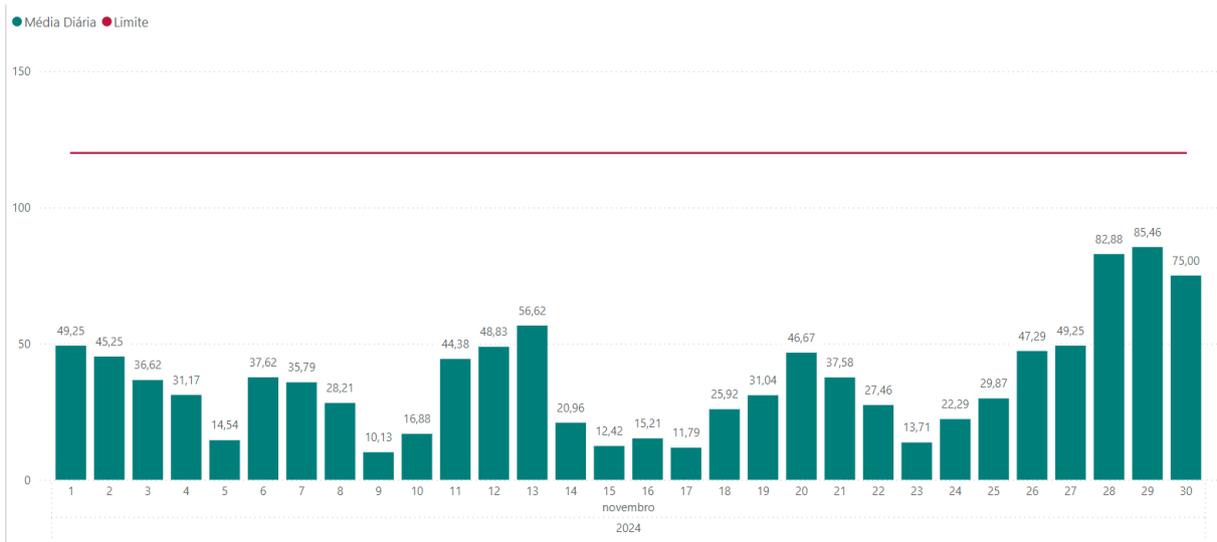
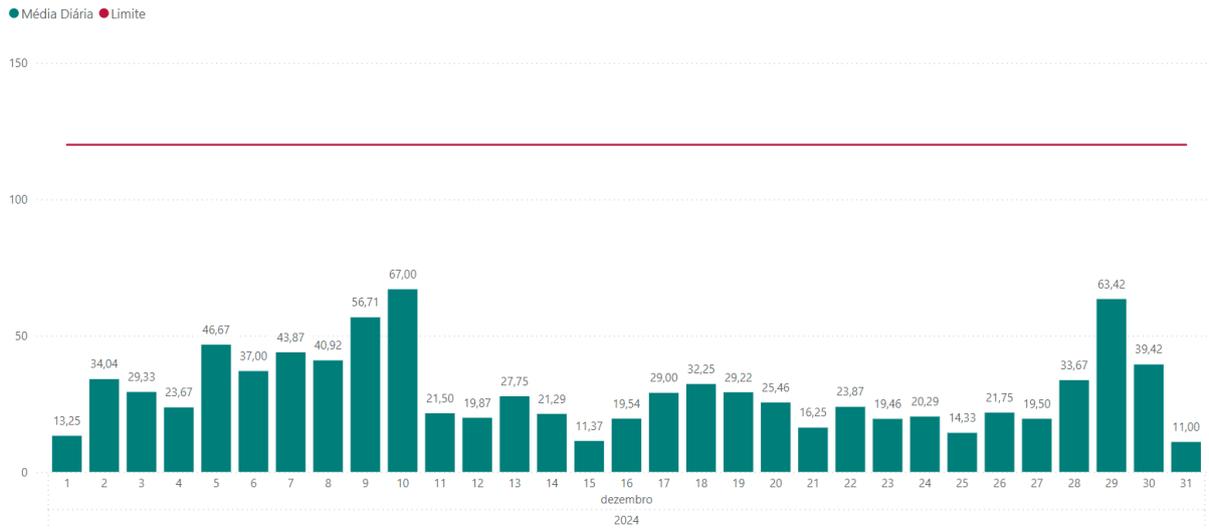
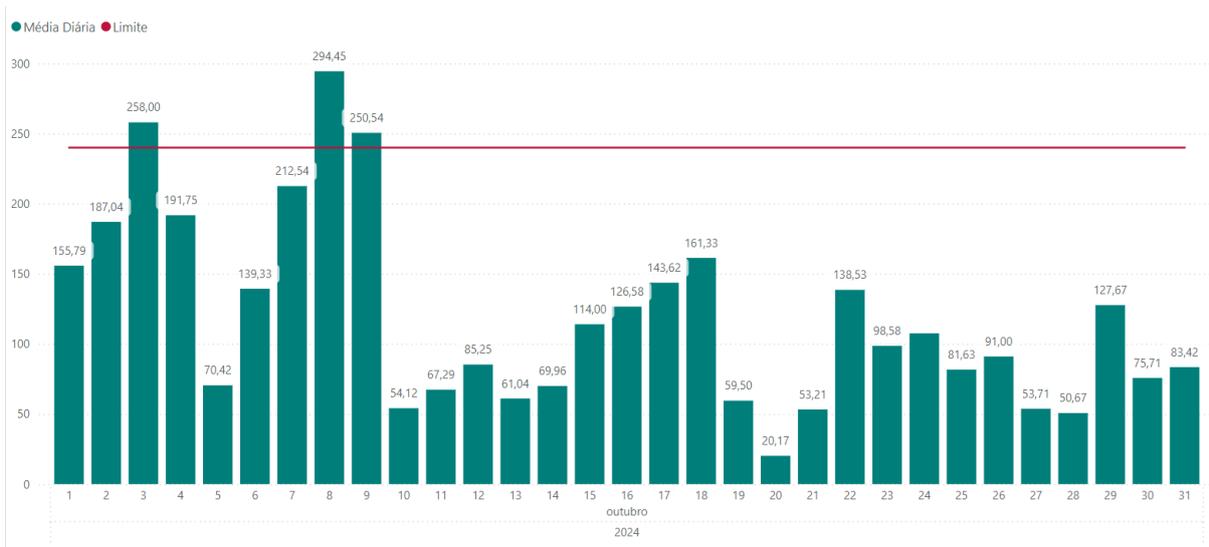
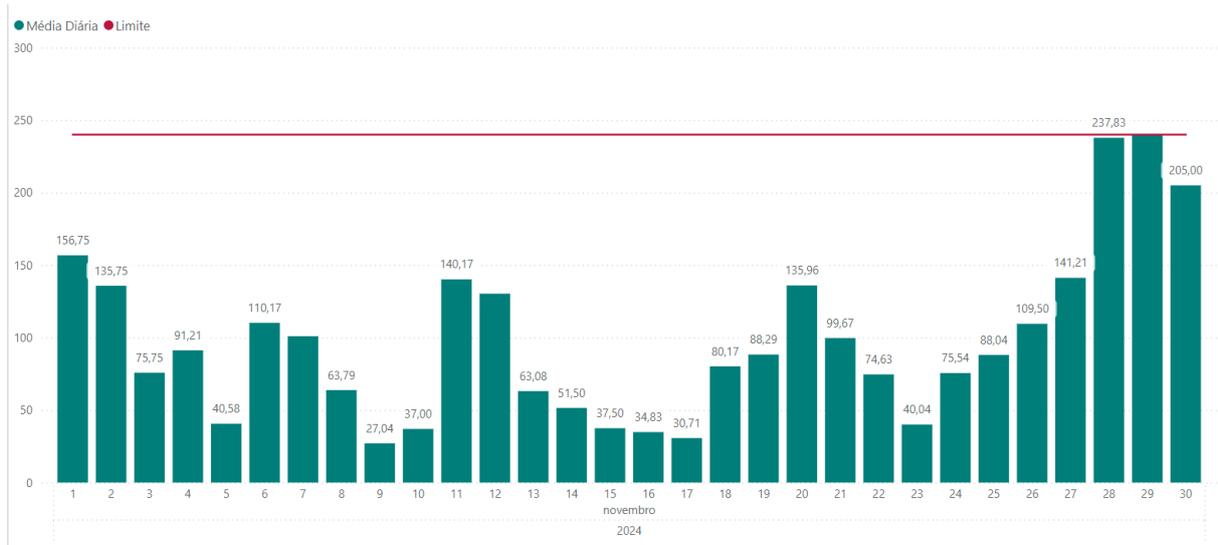
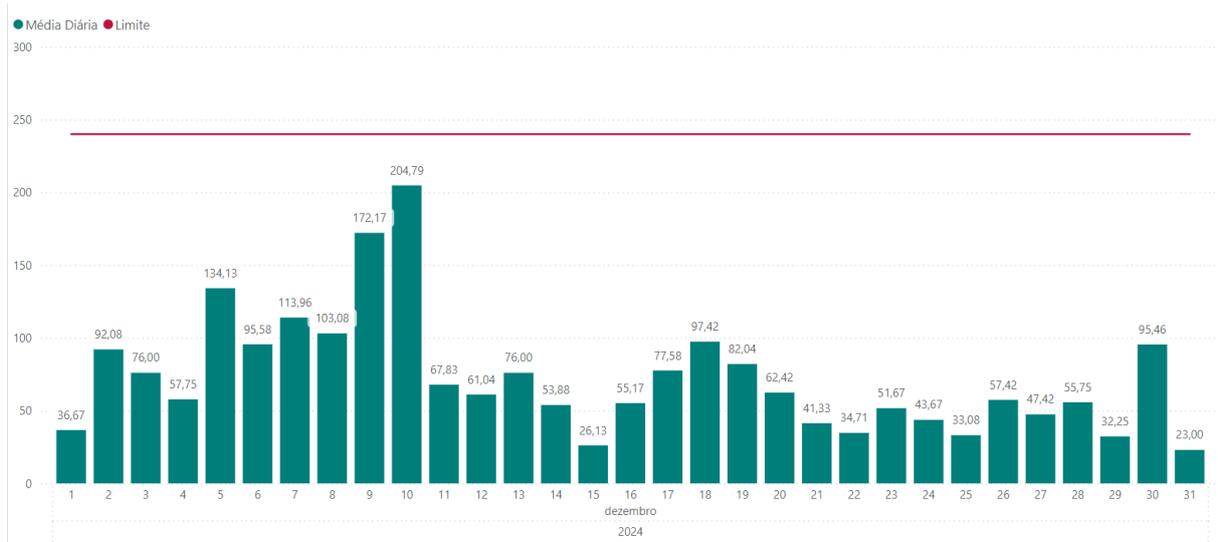
Na Estação Pires, conforme resultados apresentados nos gráficos acima, no período de outubro a dezembro de 2024, foi constatado 96,7% de conformidade nos monitoramentos realizados para o parâmetro de MP10, com 2 ocorrências de desvio na média diária nos dias 03 e 08 de outubro de 2024. Considerando o parâmetro de PTS monitorado nessa mesma estação, para o ciclo reportado tem-se 95,5% de conformidade, com 3 ocorrências de desvio na média diária nos dias 03, 08 e 09 de outubro de 2024.

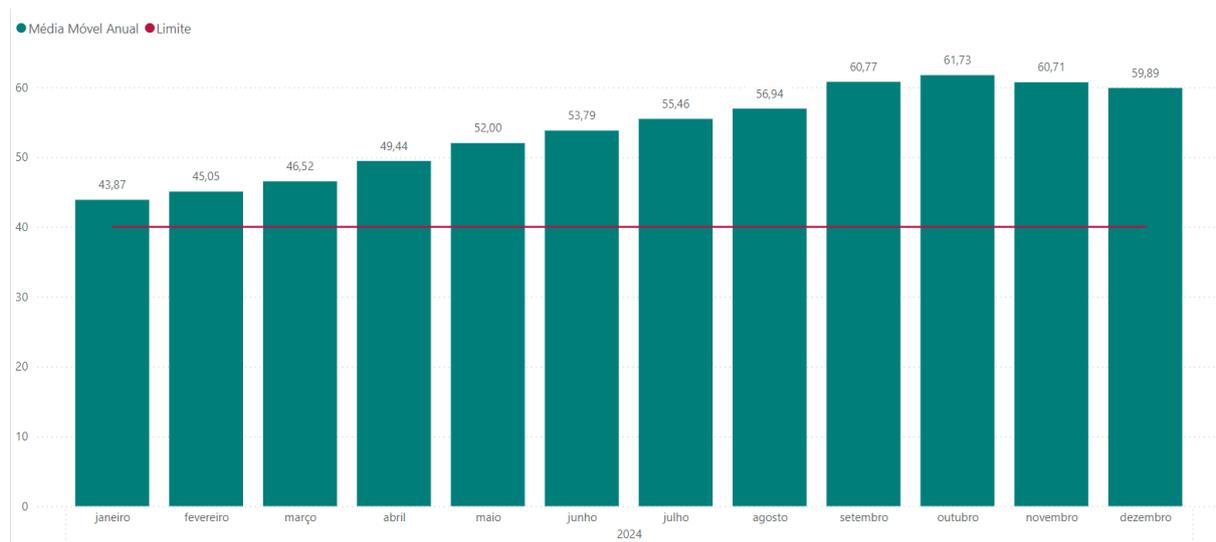
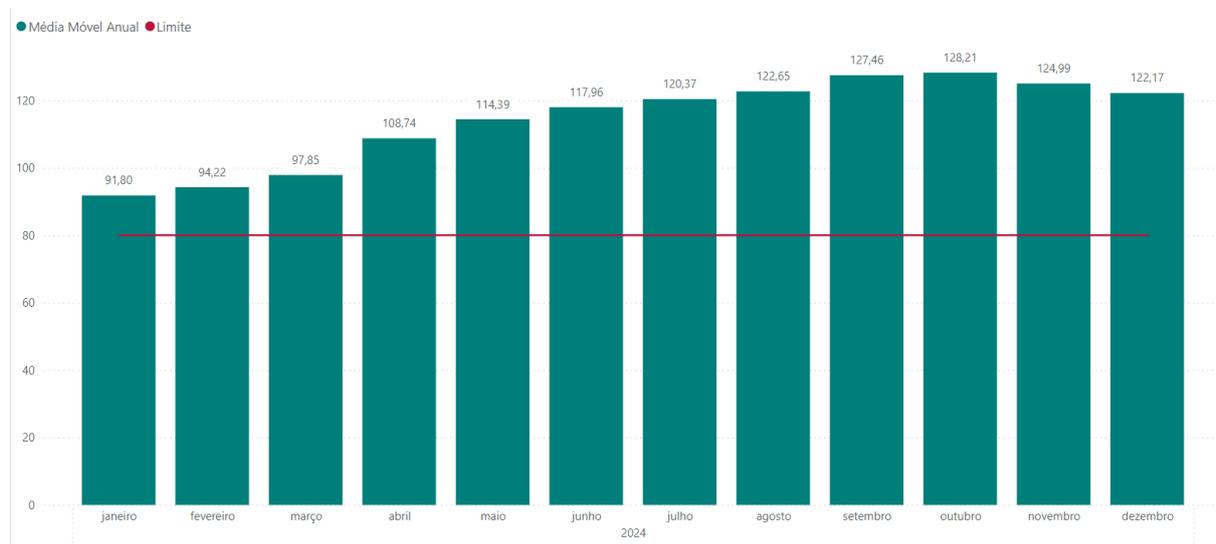
**Figura 109 – Resultados médios anuais ( $\mu\text{g}/\text{m}^3$ ) do monitoramento do parâmetro MP10 na Estação Pires, em 2024. Fonte: Vale, 2025.**

Verifica-se na Figura 109 e na Figura 110 os resultados médios anuais para os parâmetros MP10 e PTS na Estação Pires, no ano de 2024. Nesse período todos os resultados do monitoramento de qualidade do ar estiveram acima dos limites legais de 40  $\mu\text{g}/\text{m}^3$  para MP10 e 80  $\mu\text{g}/\text{m}^3$  para PTS, segundo a Resolução CONAMA nº 506/2024.
