RELATÓRIO TRIMESTRAL

AGOSTO DE 2023 A OUTUBRO DE 2023

OBRAS DE DESCARACTERIZAÇÃO DE BARRAGENS ALTEADAS PELO MÉTODO DE MONTANTE

BARRAGEM CAMPO GRANDE

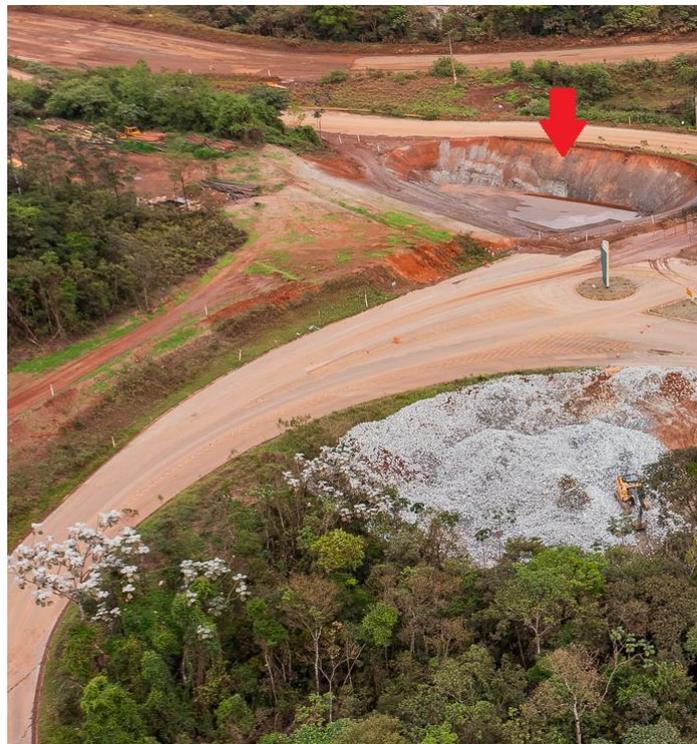
Foto 2. Sump para contenção de sedimentos Dique de Sela (em implantação).

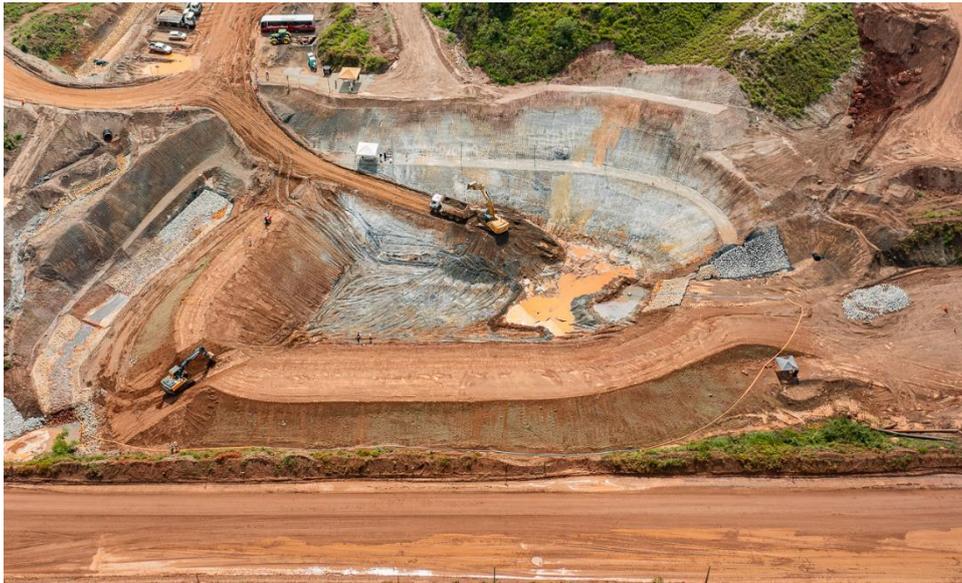
Foto 3. Sump para contenção de sedimentos Dique Norte/Sul (em implantação).

O sump a jusante do reforço do Dique Norte/Sul, que está em processo final de implantação, já recebe as contribuições da drenagem superficial do entorno e da drenagem interna do Dique e da PDE Portaria.

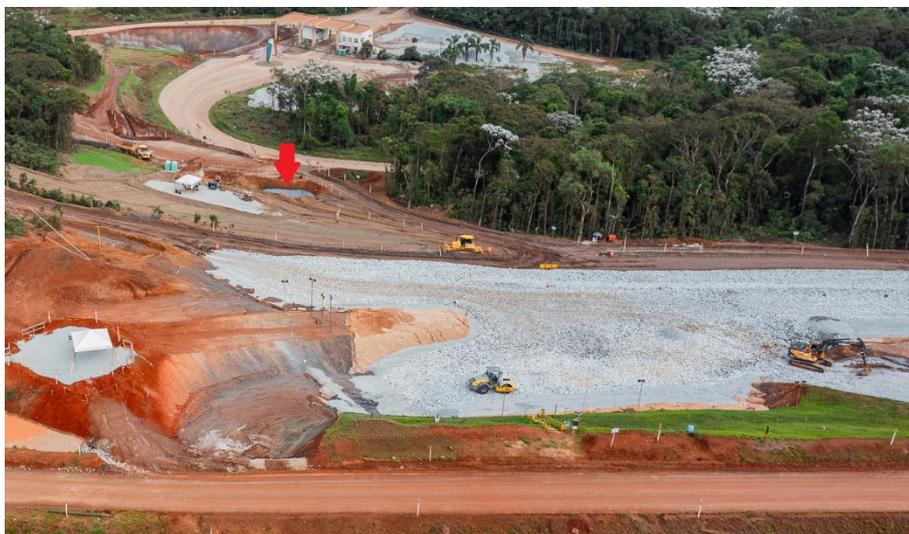
Para o Dique de Sela, as contribuições estão sendo direcionadas para o sump provisório.

Foto 4. Sump provisório do Dique de Sela.

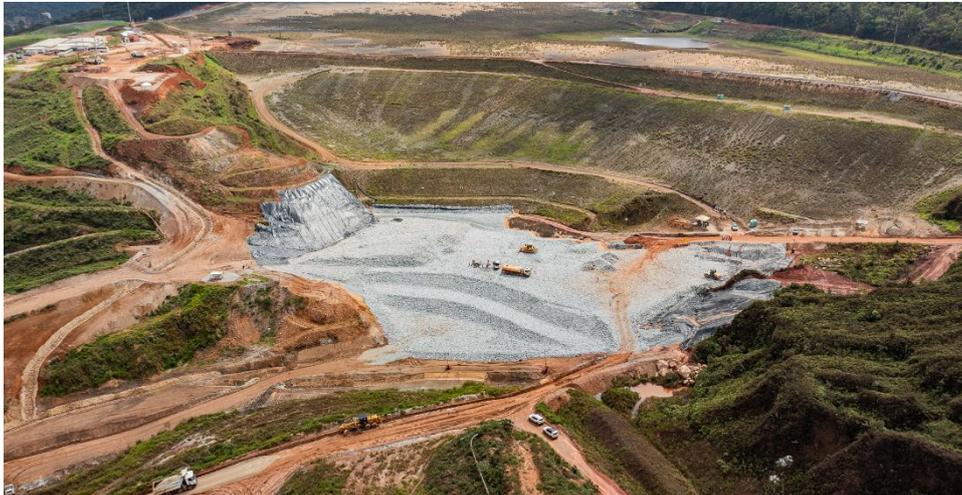
Foi concluída a execução dos drenos de fundo e tapete drenante na região de implantação do reforço do Dique Norte/Sul.

Foto 9. Drenagem interna executada – Dique Norte/Sul.

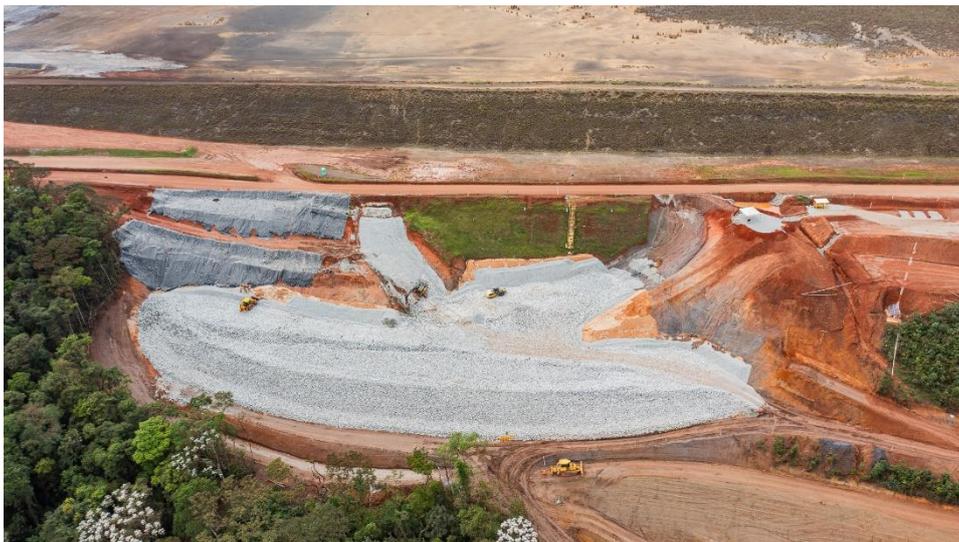
Foi concluída a execução dos drenos de fundo e tapete drenante na região de implantação do reforço do Dique de Sela.

Foto 12. Drenagem interna executada – Dique de Sela

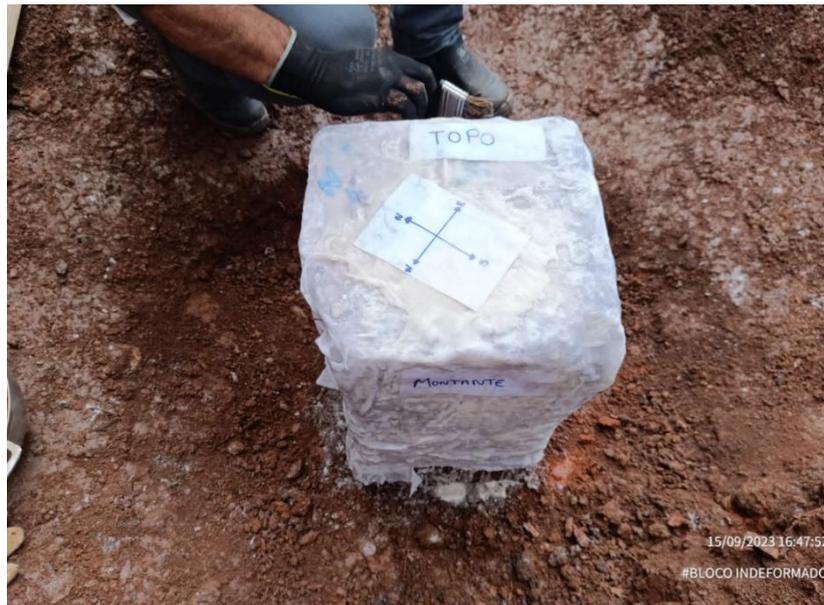
À medida em que as áreas tratadas foram sendo liberadas, foi realizado o mapeamento geológico, que irá subsidiar a atualização do mapa e seções geológicas. Foi realizada a coleta de algumas amostras deformadas e indeformadas dos materiais de fundação para caracterização e determinação dos parâmetros de resistência e compressibilidade, para que sejam considerados no projeto de implantação dos reforços.

Foto 13. Coleta de amostras do material de fundação dos reforços

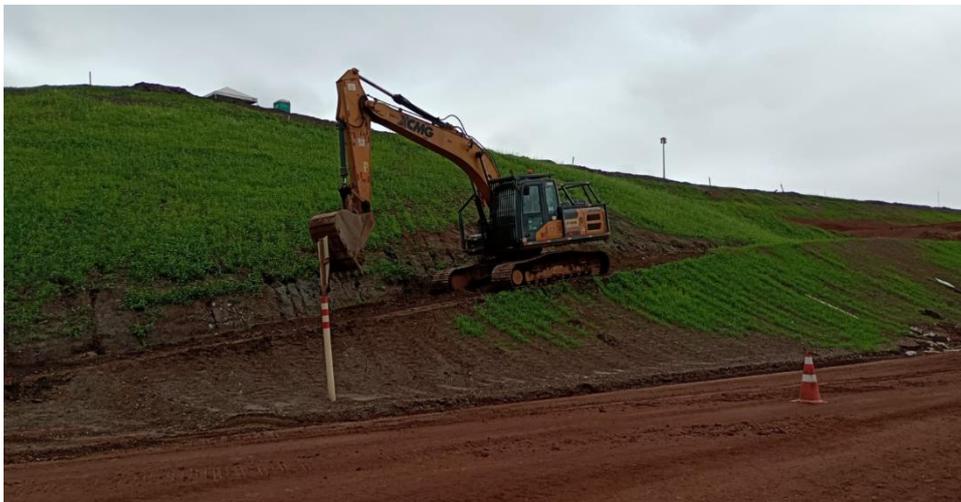
Foi finalizada a disposição de material de escavação na área da ADME, que teve o volume previsto em projeto atingido.

Foto 15. Área de disposição de materiais provenientes das escavações.

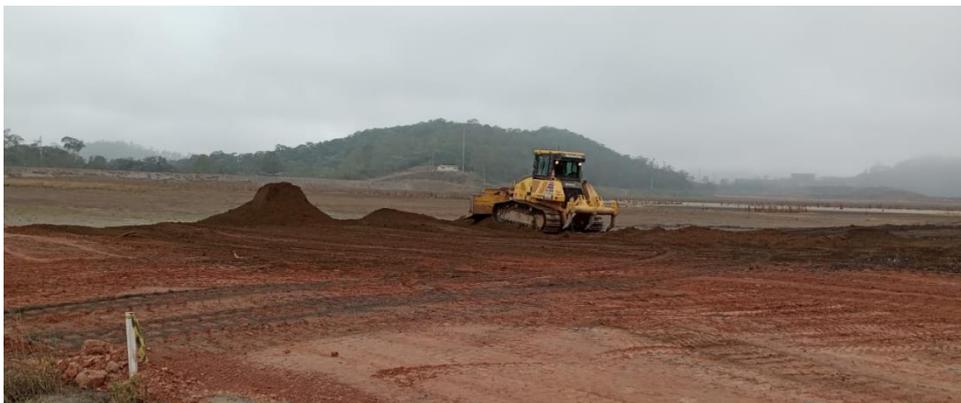
Foi iniciada a disposição de material de escavação de forma temporária na região da Fase 1 do regreide.

Foto 16. Fase 1 - regreide.

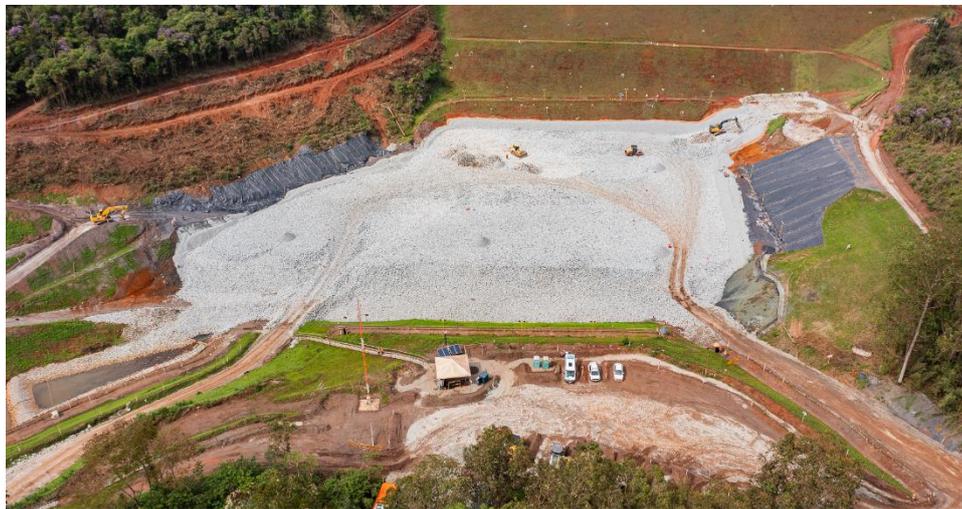
Foto 19. Obras no Maciço Principal e proteções para chuva.

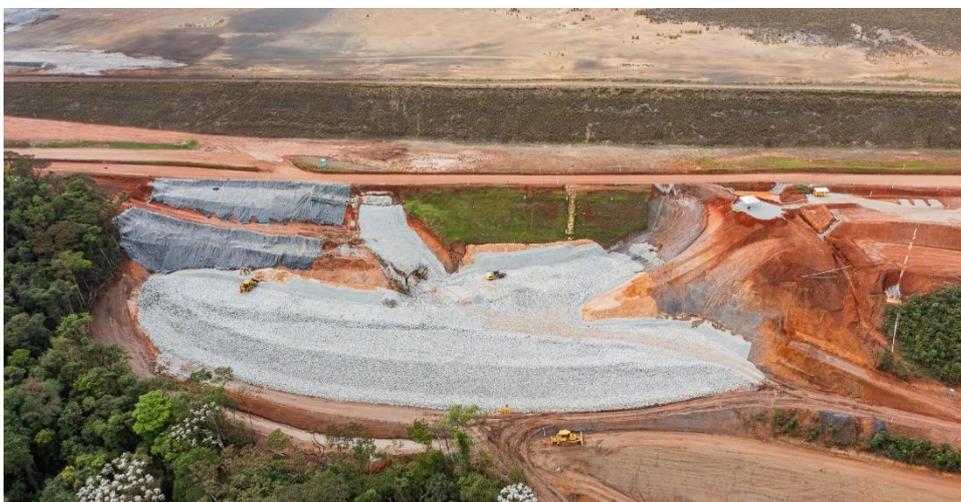
Foto 20. Obras no Dique de Sela e proteções para chuva.

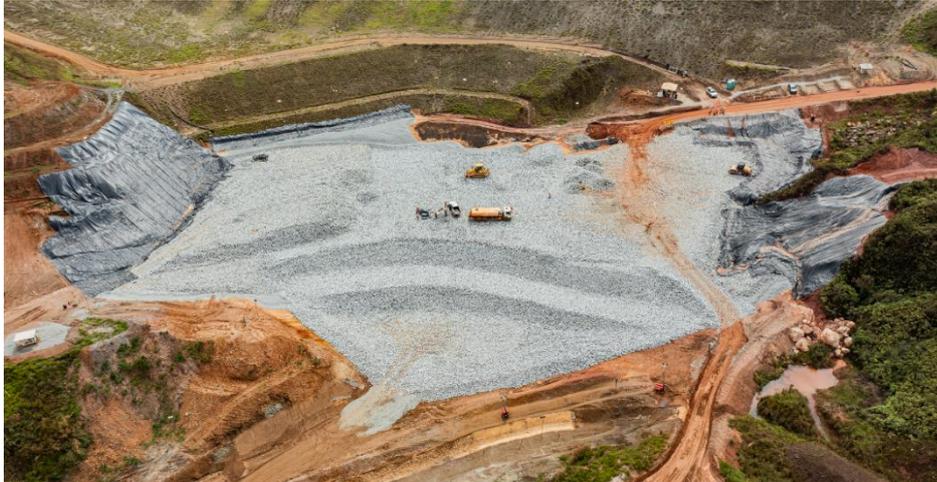
Foto 21. Obras no Dique Norte-Sul e proteções para chuva.

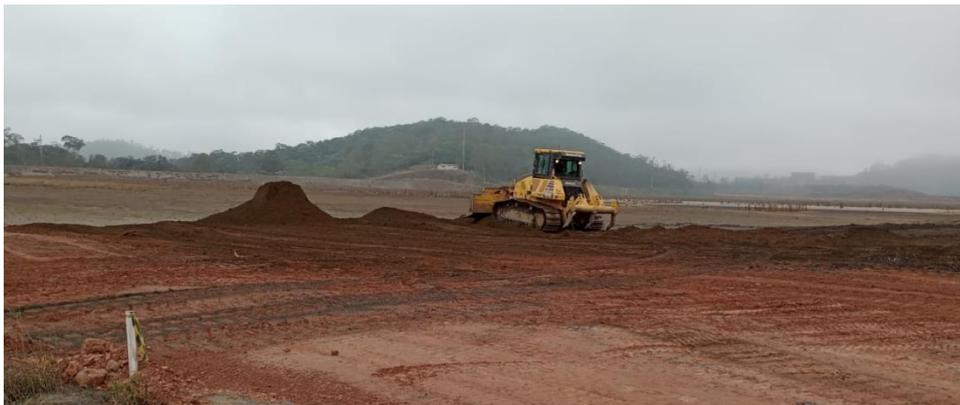
Foto 22. Obras no Reservatório.

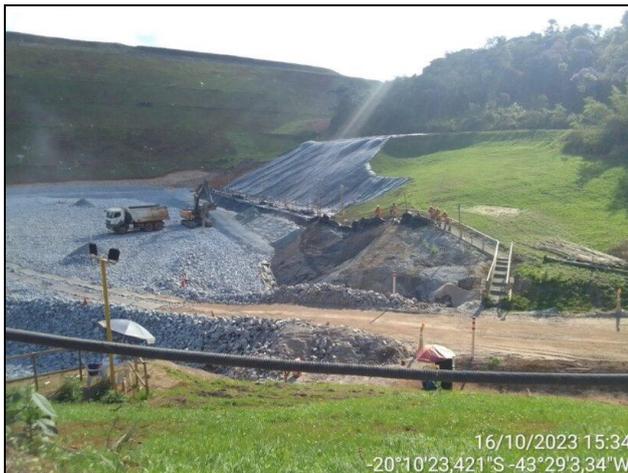
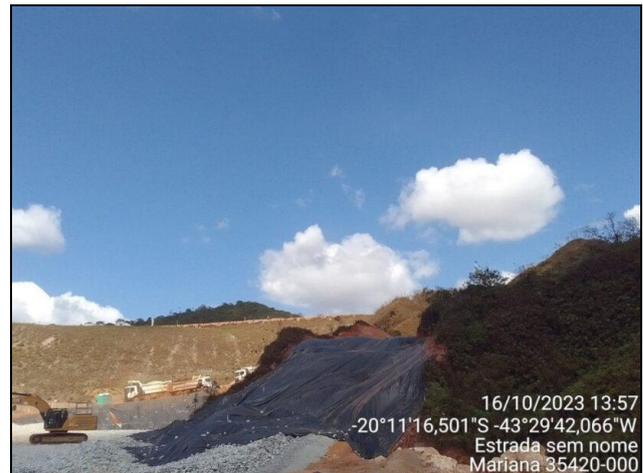
Foto 25 e Foto 26. Utilização de coberturas com lona para evitar desgastes do solo.

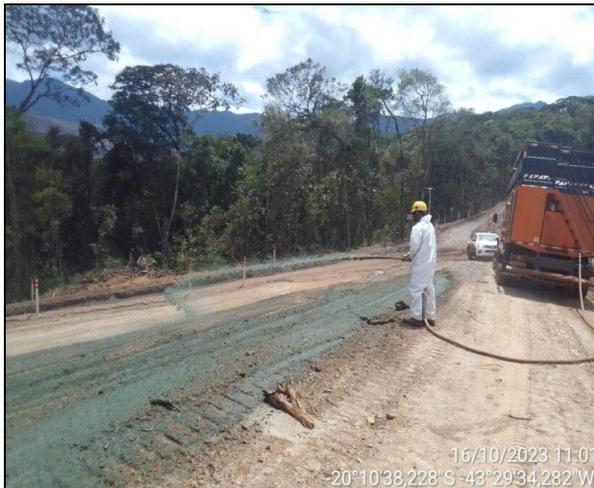
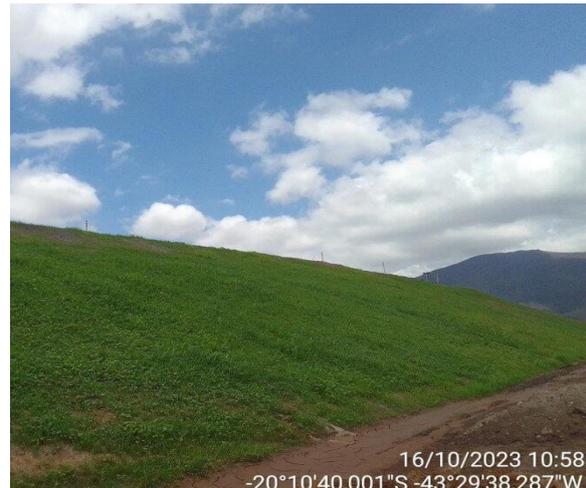
Foto 32 e Foto 33. Recomposição de vegetação através de hidrossemeadura.

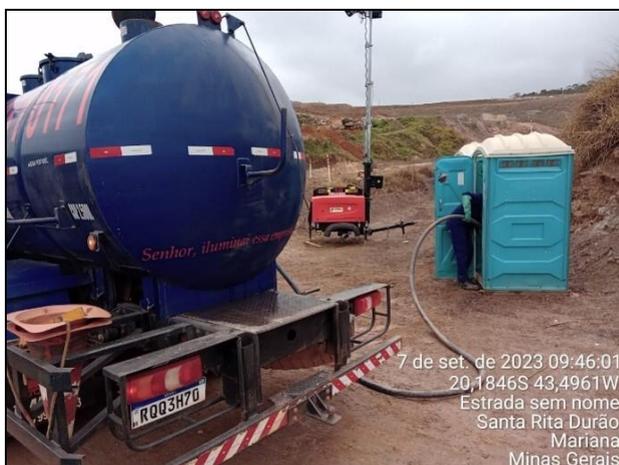
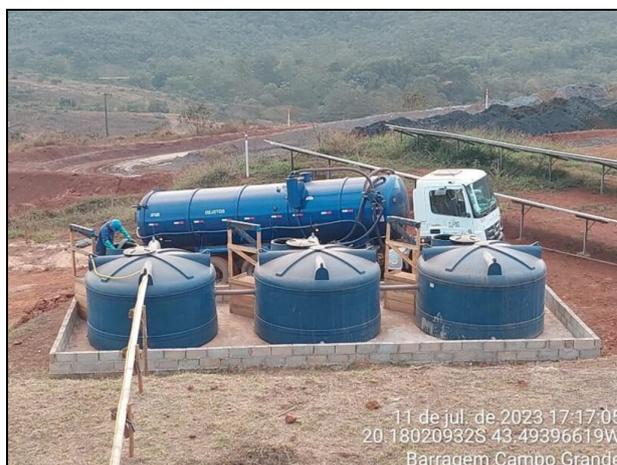
Para garantir a higiene e segurança do ambiente, a manutenção e limpeza dos banheiros e tanques sépticos ocorrem diariamente ou conforme a necessidade. Os efluentes resultantes desse processo são coletados por caminhões e transportados por uma empresa especializada, como ilustrado na **Foto 38** e na **Foto 39**. Essas práticas asseguram a gestão responsável dos efluentes e minimizam os impactos ambientais.

Foto 38 e Foto 39. Limpeza de banheiros químicos e tanque séptico.

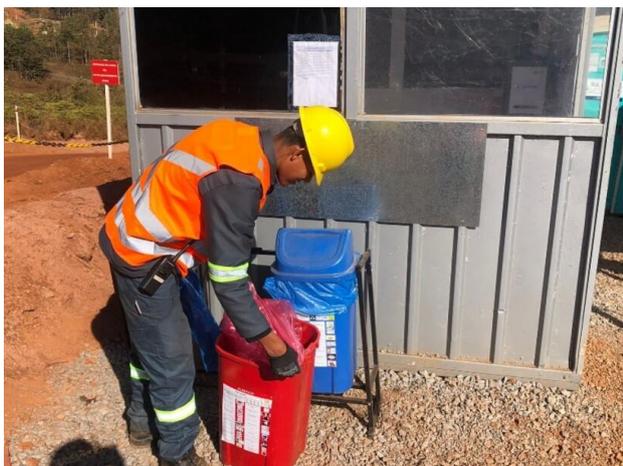
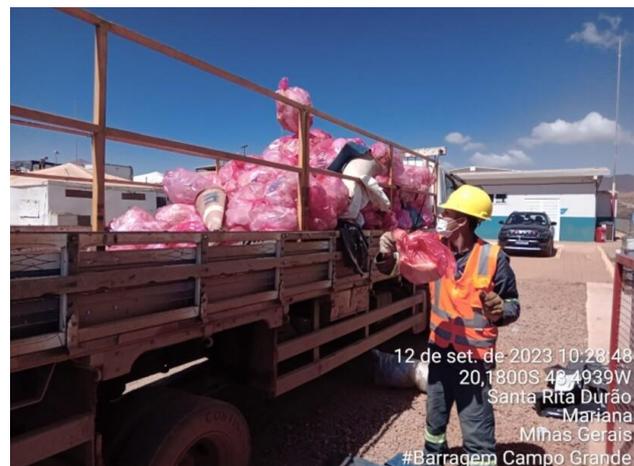
A coleta diária de resíduos é realizada nas frentes de serviço (**Foto 40** e **Foto 41**), com o propósito de armazená-los posteriormente no Depósito Intermediário de Resíduos - DIR (**Foto 42**).

Foto 40 e Foto 41. Coleta de resíduos sólidos nas frentes de serviço e carregamento para CMD.

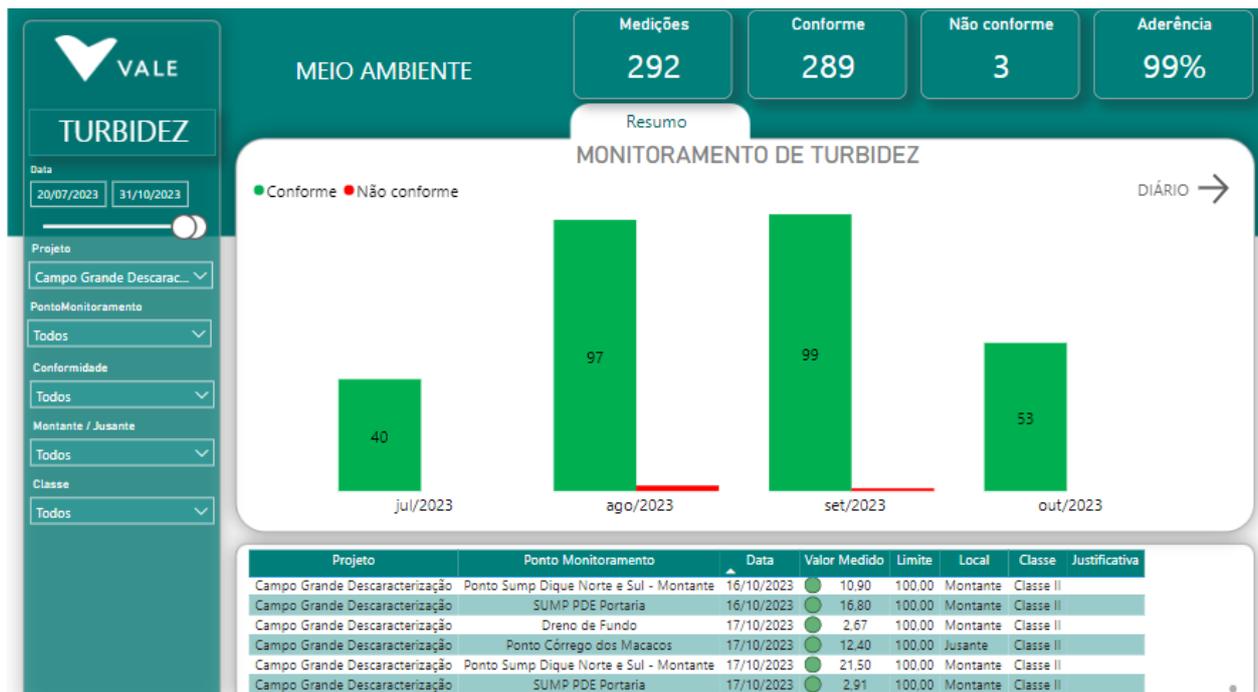
Figura 13. Consolidado de monitoramento de turbidez.

A principal razão para os desvios pontuais na turbidez é a atividade de bombeamento, devido ao mal posicionamento do mangote, a água pode causar maior arraste de sedimentos. É importante ressaltar que os desvios apresentados no gráfico ocorreram nos pontos de monitoramento à montante e foram tratados instantaneamente, não causando impacto em corpos hídricos à jusante da obra.

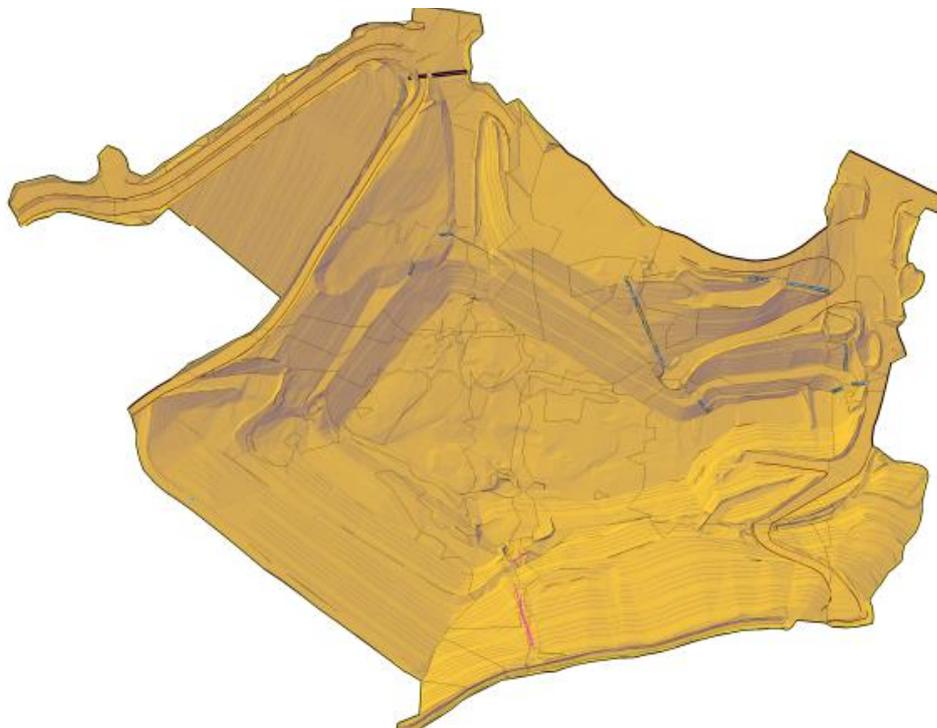
A exemplo do trabalho que está sendo realizado para fomentar o As Built, a figura seguinte mostra o cadastro topográfico da superfície de escavação final para tratamento de fundação do reforço do Maciço Principal.

Figura 16. Superfície final de escavação para o reforço do Maciço Principal
