**RELATÓRIO TRIMESTRAL  
PERÍODO: AGOSTO A OUTUBRO DE 2024**

**BARRAGEM CAMPO GRANDE**

**OBRAS DE DESCARACTERIZAÇÃO DE BARRAGENS  
ALTEADAS PELO MÉTODO DE MONTANTE**

**COMPLEXO MARIANA, MARIANA – MG  
PROCESSO SEI 2090.01.0001316/2022-41**

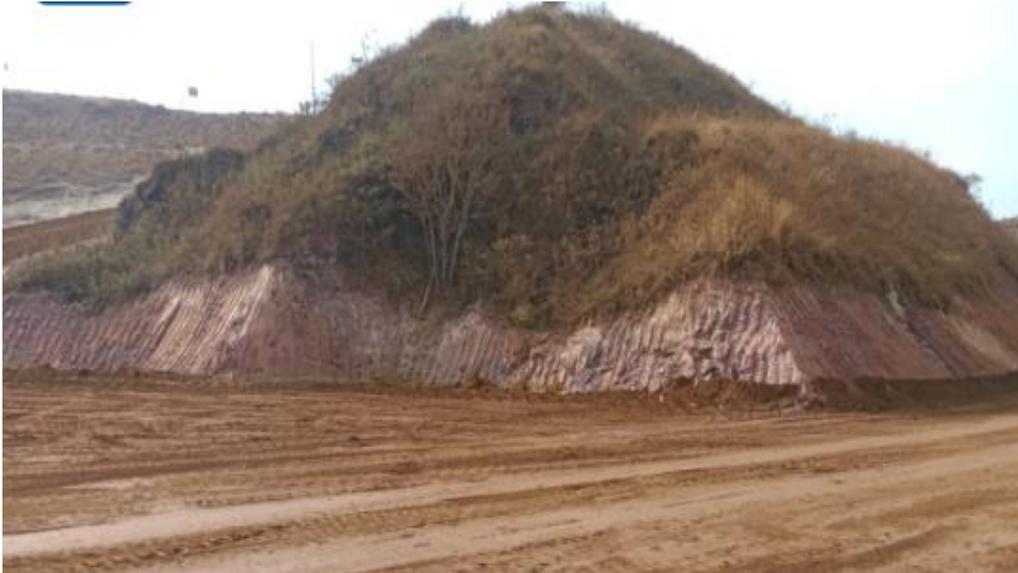
Um geólogo designado pela projetista Tetra Tech realiza o acompanhamento das escavações da fundação dos reforços e o mapeamento geológico considerando as áreas subdivididas. É seguido o critério de liberação da fundação, que consiste em alcançar horizonte de saprólito de filito, com boa competência, sem presença de materiais coluvionares ou matéria orgânica.

**Figura 5 - Liberação de fundação ombreira esquerda do Dique Norte/Sul.**

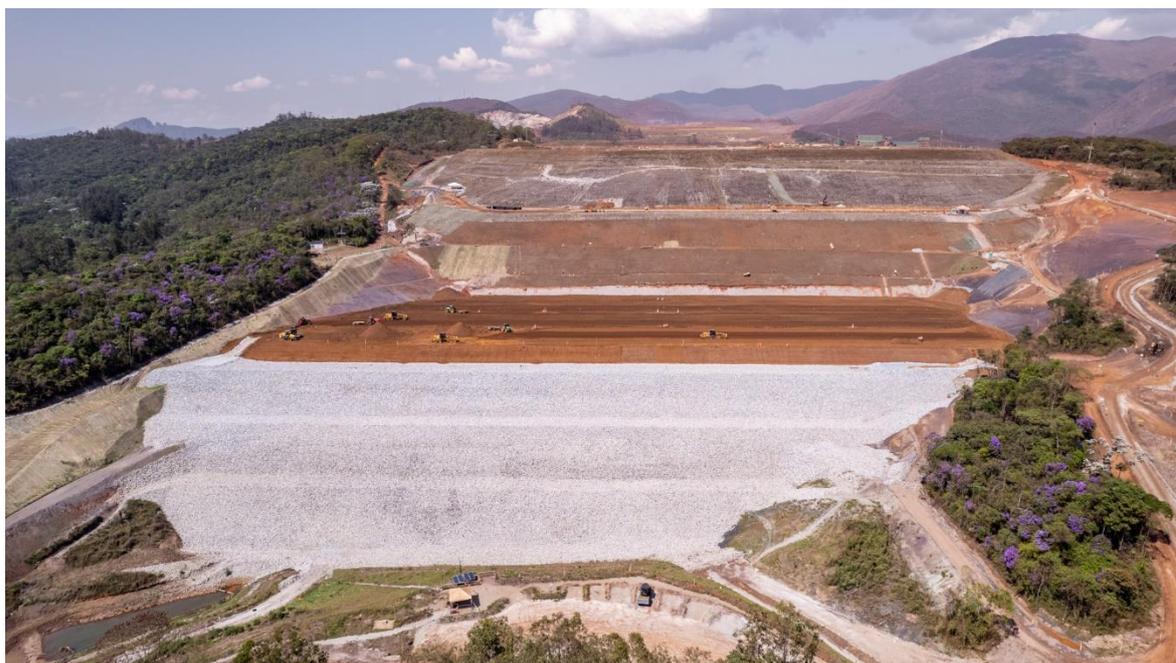
**Maciço Principal:** No período objeto do relatório, foram realizadas atividades do reforço em estéril e execução dos drenos das ombreiras direita e esquerda, envolvendo a aplicação dos agregados areia, brita 0 e brita 3.

Figura 8 - Obras no Maciço Principal – reforço em estéril.

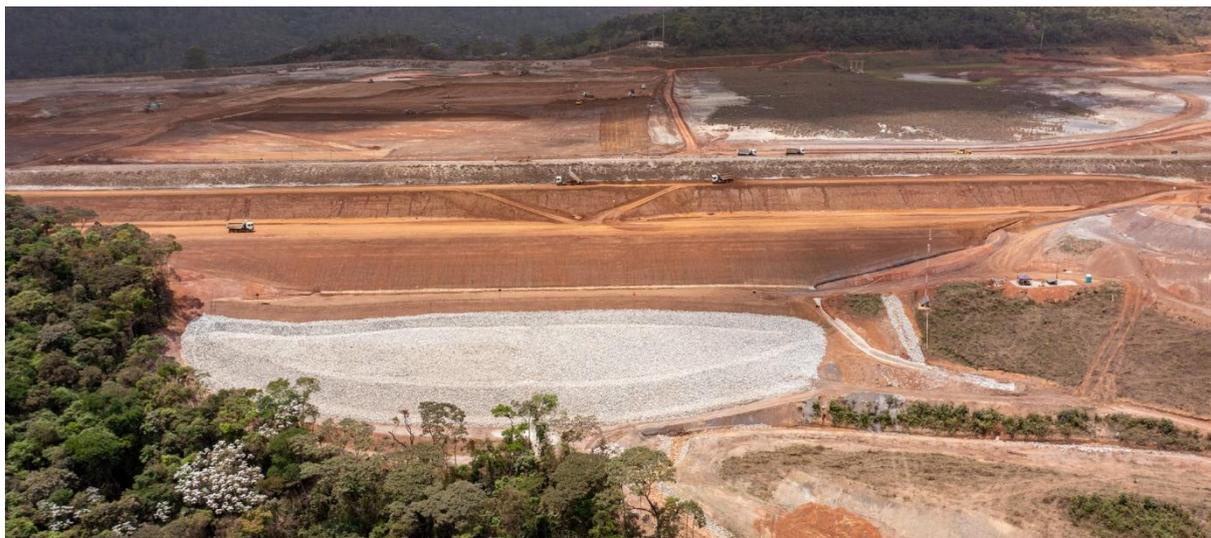
**Dique de Sela:** No período, foi retomada a execução do reforço em estéril, aplicação de agregados nos drenos das ombreiras e drenagens superficiais provisórias. O reforço em enrocamento foi concluído em julho/24.

Figura 9 - Obras no Dique de Sela – reforço em enrocamento e estéril.

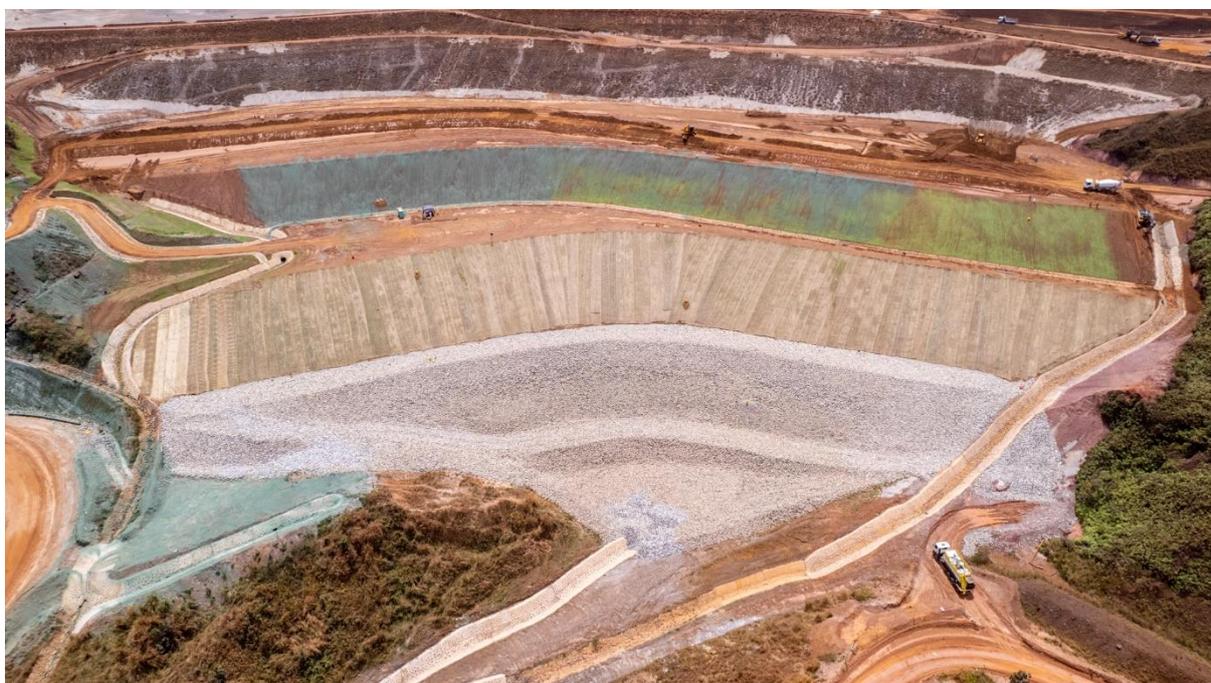
**Dique Norte-Sul:** No período, foram realizadas as atividades de drenagens superficiais permanentes e aplicação nos taludes de hidrossemeadura e biomanta. O reforço em estéril foi concluído em setembro/24. Além disso, em outubro foi concluída a execução do bueiro triplo da drenagem do sump definitivo.

Figura 10 - Obras no Dique Norte-Sul – reforço em estéril e aplicação de hidrossemeadura mais biomanta.

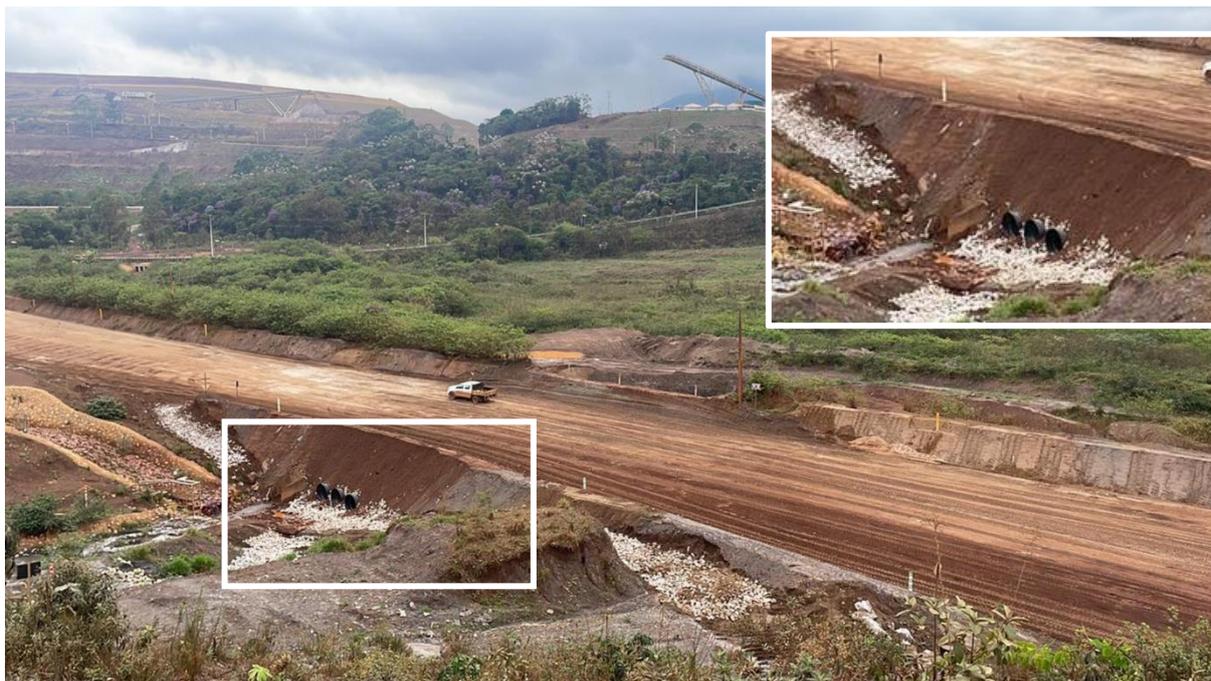
Figura 11 - Obras no Dique Norte-Sul – bueiro triplo – ampliação da capacidade de vazão do bueiro a jusante do sump definitivo.

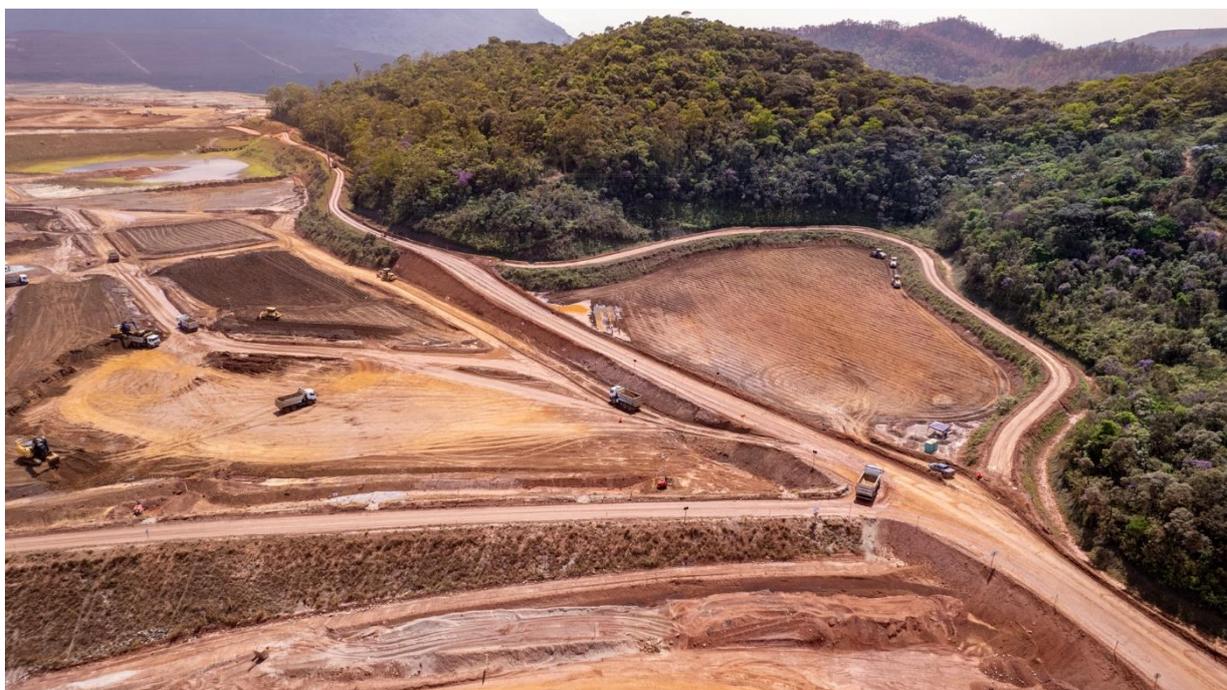
**Regreide:** No período, foram executadas as atividades de remoção de topsoil, escavação e aterro para nivelamento da estrutura, além do aterro camada de baixa permeabilidade (trechos 1 e 3). Além disso, foi iniciada escavação dos canais de drenagem superficial “espinha de peixe”.

Figura 12 - Obras no Regreide Trecho 1 – aterro camada de baixa permeabilidade.

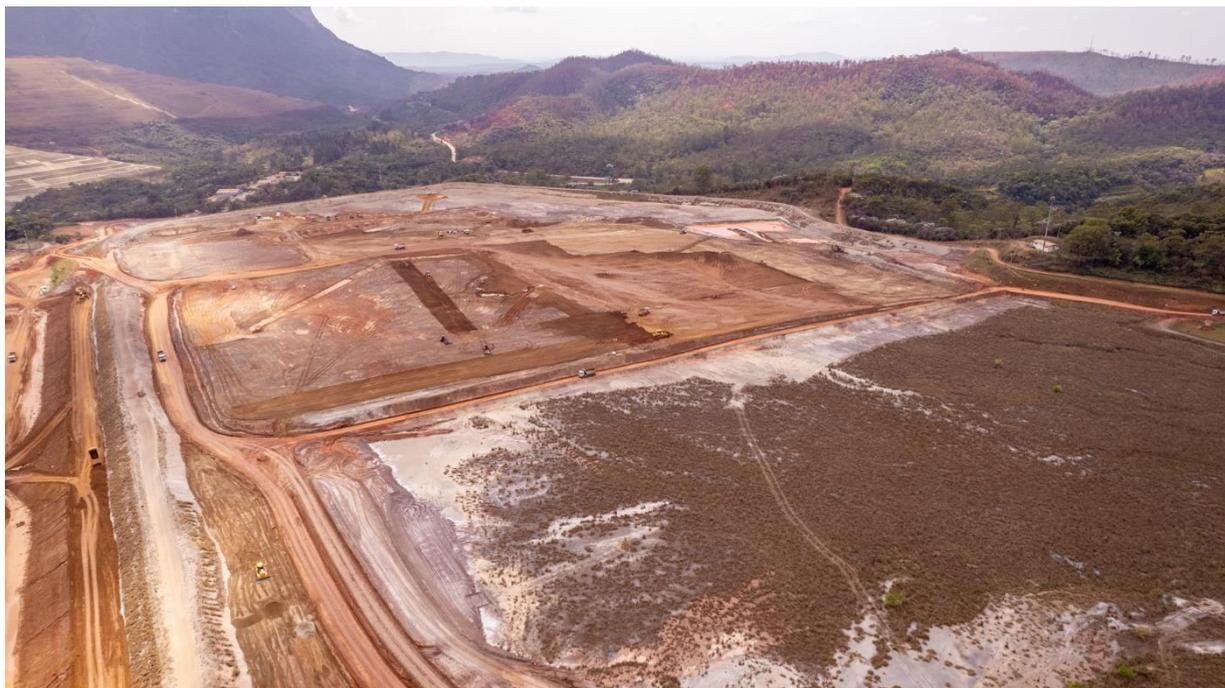
Figura 13 - Obras no Regreide Trecho 3 – escavação e aterro para nivelamento da estrutura, escavação canais de drenagem.

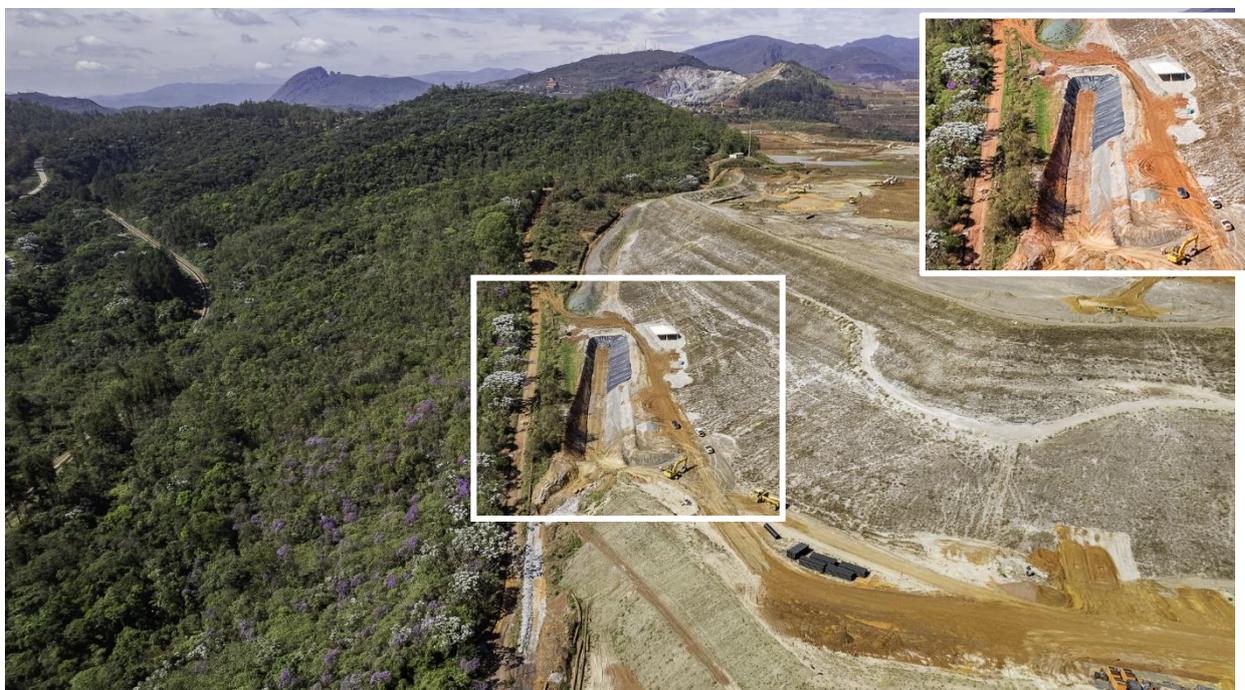
**Extravador:** No período, foi iniciada a escavação do canal do extravasor.

Figura 14 - Obras no Extravador – escavação do canal do extravasor.

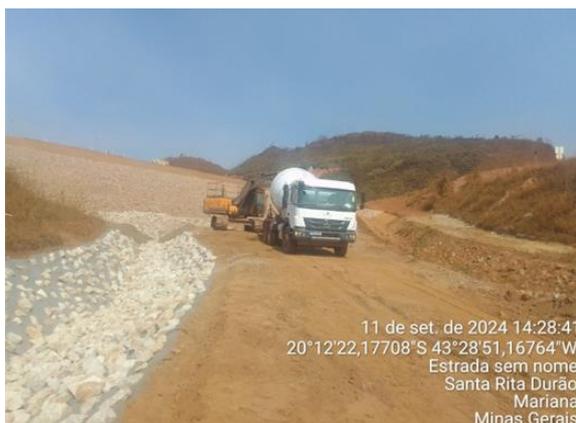
Figura 20 - Concretagem de canaleta no Dique Norte-Sul. Fonte: Vale, 2024.

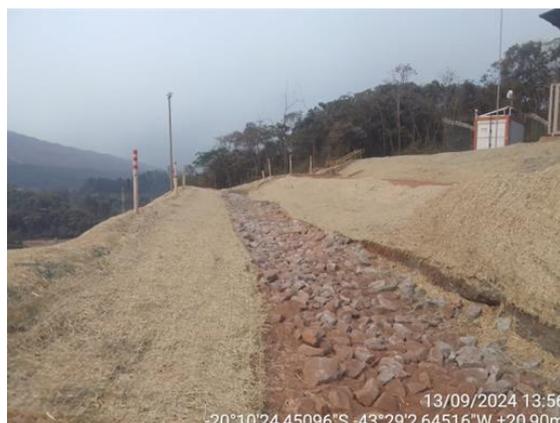
Figura 21 - Canaleta enroncada e revegetação na ombreira direita do maciço principal. Fonte: Vale, 2024.

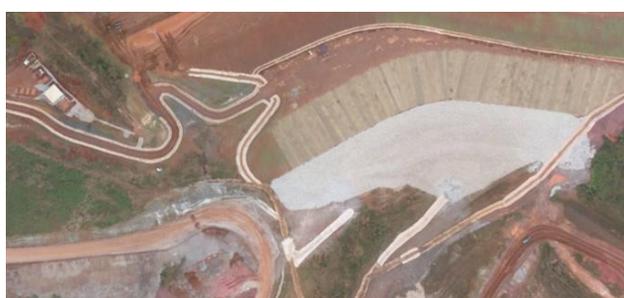
Figura 23 - Canaletas de drenagem argamassadas no Dique Norte-Sul. Fonte: Vale, 2024.

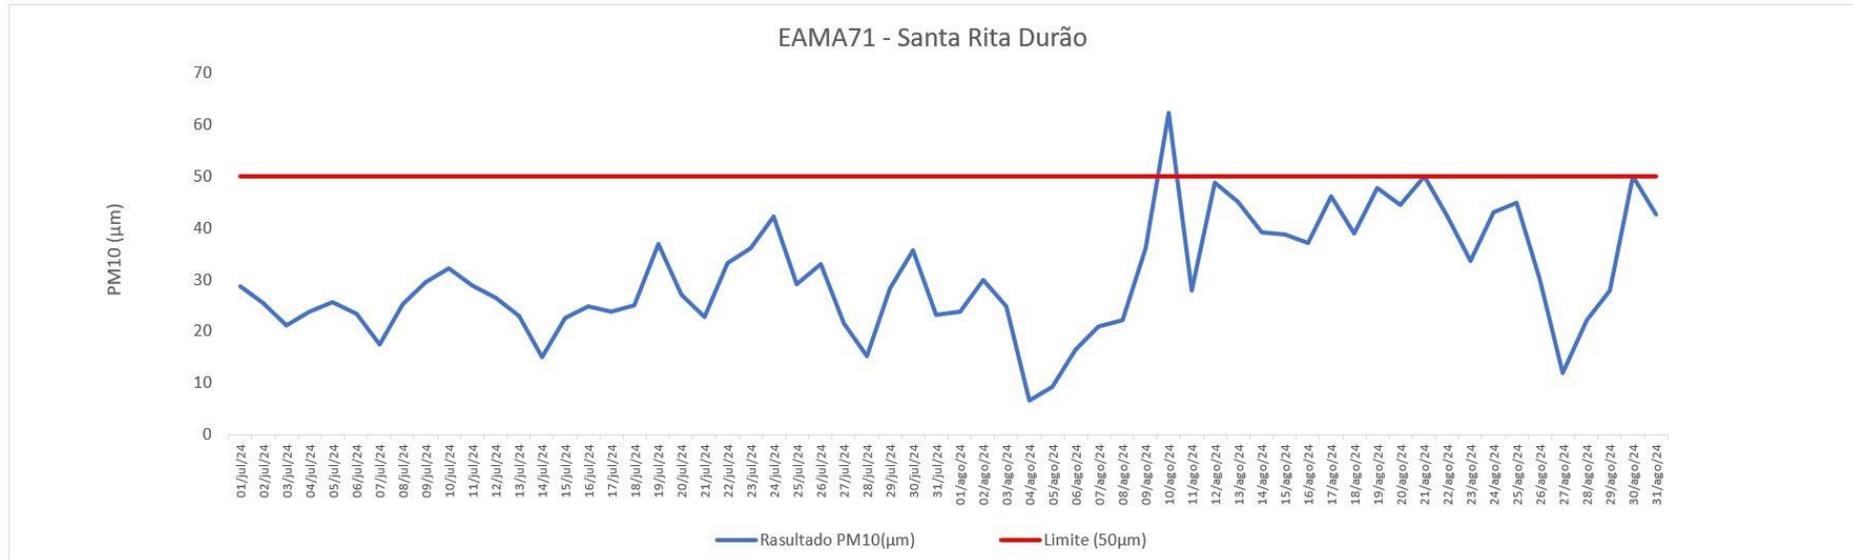
Sobre o parâmetro PM10, foram identificados picos que extrapolaram o limite permitido pelas normativas no dia 10/08 para o período em questão (Figura 48). As razões pelas quais fez esses picos excederem o limite podem ser verificadas pelos focos de queimada registrados. No caso do dia 10/08, como exemplificação, foi possível fazer o registro de queimadas no mesmo dia.

Figura 48 - Resultado de monitoramento do ar, parâmetro PM10, por estação automática EAMA71 entre julho e agosto de 2024. Fonte: Vale, 2024.

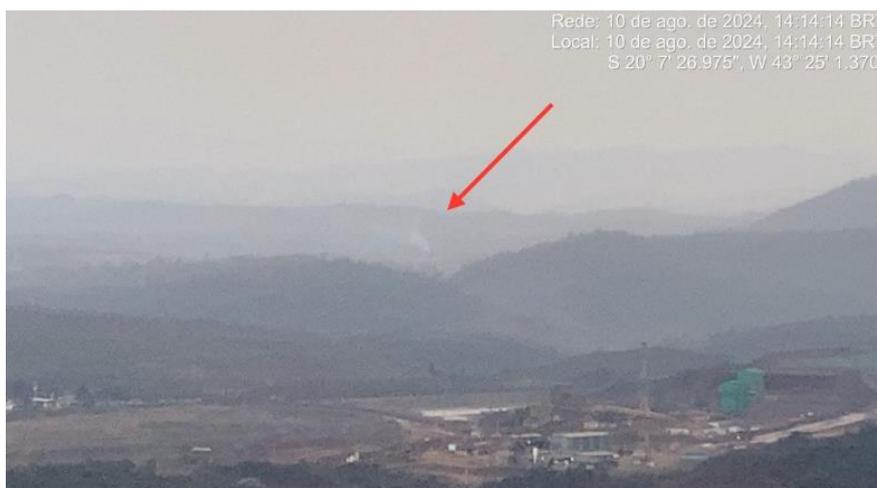
**Figura 50 - Foco de incêndio registrado no dia 10/08/24 nas proximidades do território de inserção da obra de descaracterização da Barragem de Campo Grande. Fonte: Vale, 2024.**
