RELATÓRIO TRIMESTRAL FEVEREIRO DE 2024 A ABRIL DE 2024
OBRAS DE DESCARACTERIZAÇÃO DE BARRAGENS ALTEADAS PELO MÉTODO DE MONTANTE

BARRAGEM CAMPO GRANDE
COMPLEXO MARIANA, MARIANA – MG
PROCESSO SEI FEAM 2090.01.0001316/2022-41

NOVA LIMA, MG
MAIO DE 2024

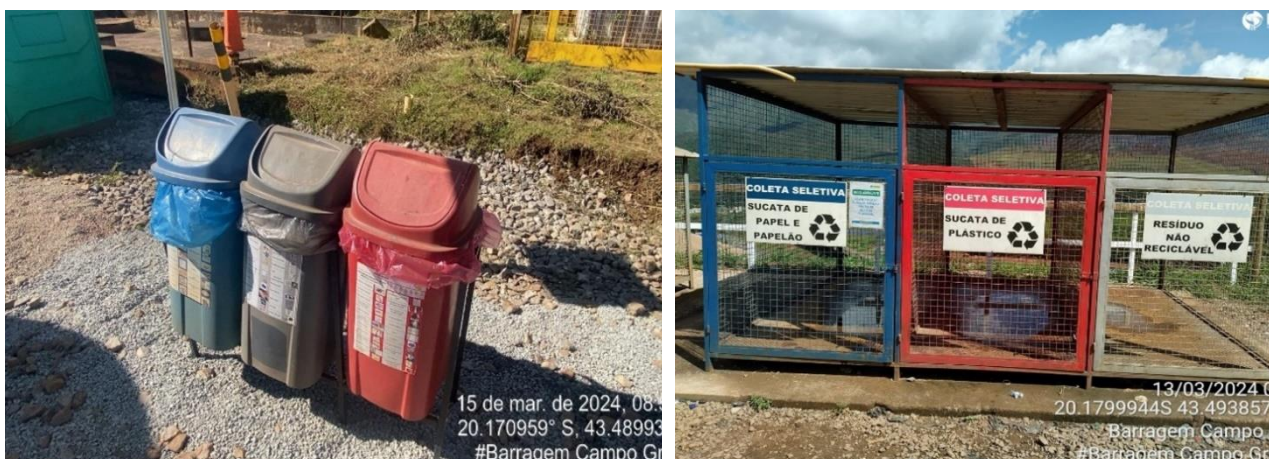
A coleta seletiva de resíduos é realizada nas frentes de serviço (**Foto 39**), com o propósito de armazená-los posteriormente no Depósito Intermediário de Resíduos - DIR (**Foto 40**).

Foto 39 e Foto 40. Coleta de resíduos sólidos nas frentes de serviço e DIR (Depósito Intermediário de Resíduos).

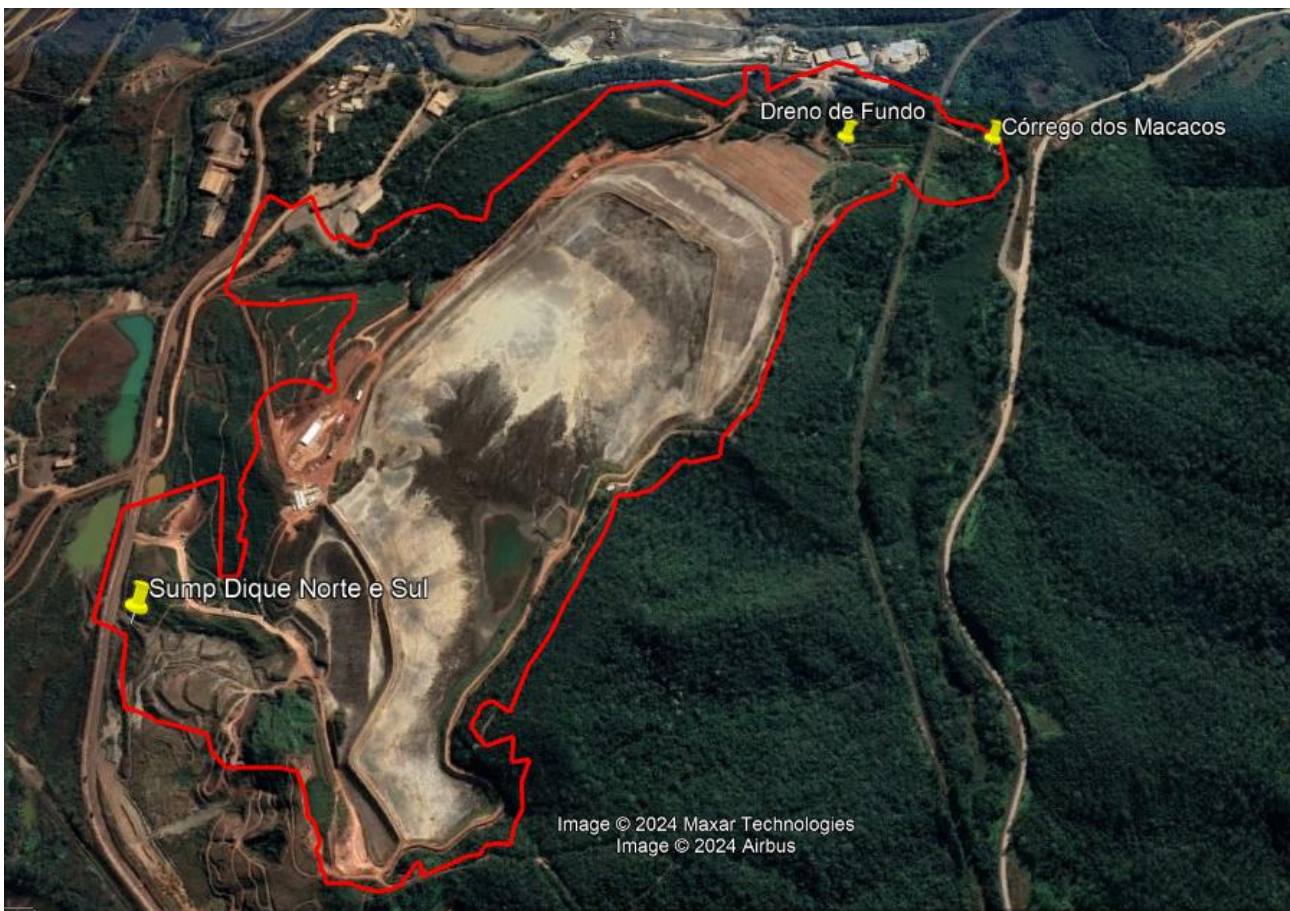
Figura 15: Localização dos pontos de monitoramento de turbidez.

Para avaliar a qualidade da água, são realizadas coletas e análises com periodicidades diária, mensal e bimestral nas proximidades da obra (**Figura 15**). Os monitoramentos são conduzidos em conformidade com as diretrizes estabelecidas na Deliberação Normativa Conjunta COPAM/CERH nº 8/2022 e na Resolução CONAMA nº 357/05. Essas regulamentações são essenciais para garantir a proteção e preservação desse recurso hídrico, assegurando que a obra seja conduzida de forma a minimizar impactos negativos no ambiente aquático.

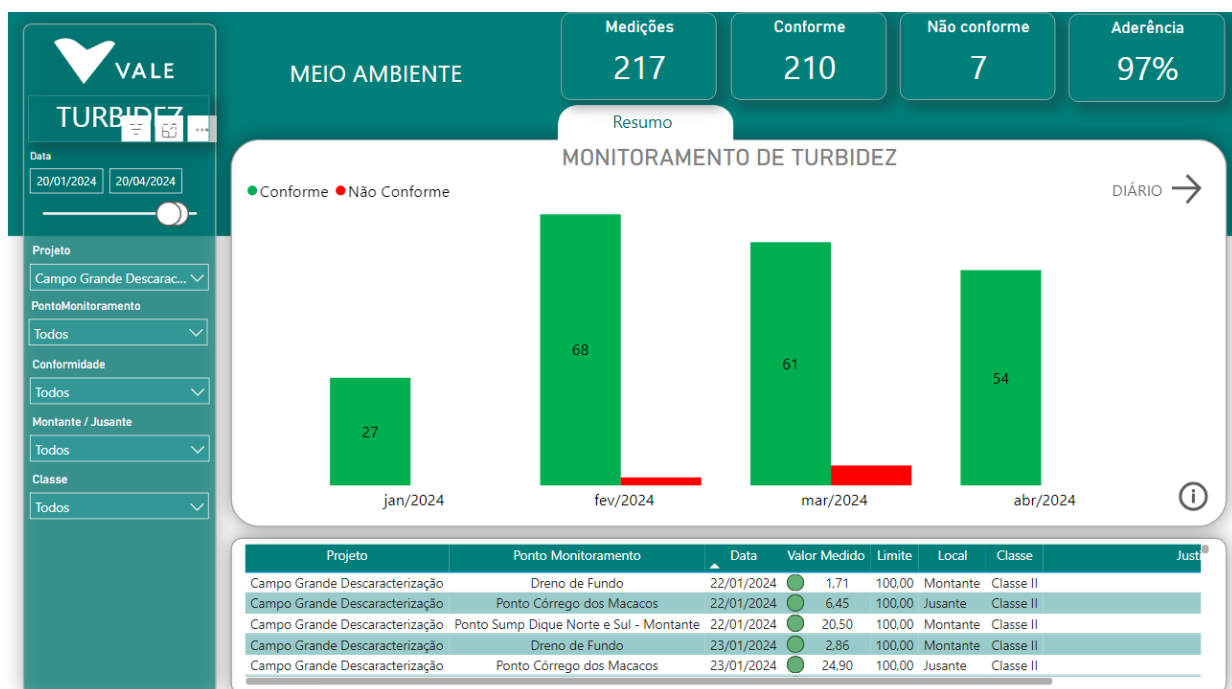
Figura 18. Consolidado de monitoramento de turbidez.

O gráfico com os resultados consolidados do monitoramento de turbidez nos meses de janeiro, fevereiro, março e abril é apresentado na **Figura 18**.

Recentemente, implementamos um novo sistema de tratamento para controlar a turbidez em nossa operação. Este sistema passou pelo seu primeiro teste durante o período chuvoso mais recente, oferecendo-nos a oportunidade de identificar áreas para melhorias. Durante este período, observamos que a maioria dos desvios de turbidez ocorreu nos pontos monitorados a montante. Além disso, quando registramos uma extrapolação do limite de turbidez a jusante, isso frequentemente coincidiu com altos índices pluviométricos.
