RELATÓRIO TRIMESTRAL

OBRAS DE DESCARACTERIZAÇÃO DE BARRAGENS ALTEADAS PELO MÉTODO DE MONTANTE

BARRAGEM DOUTOR

COMPLEXO MARIANA – OURO PRETO – MG

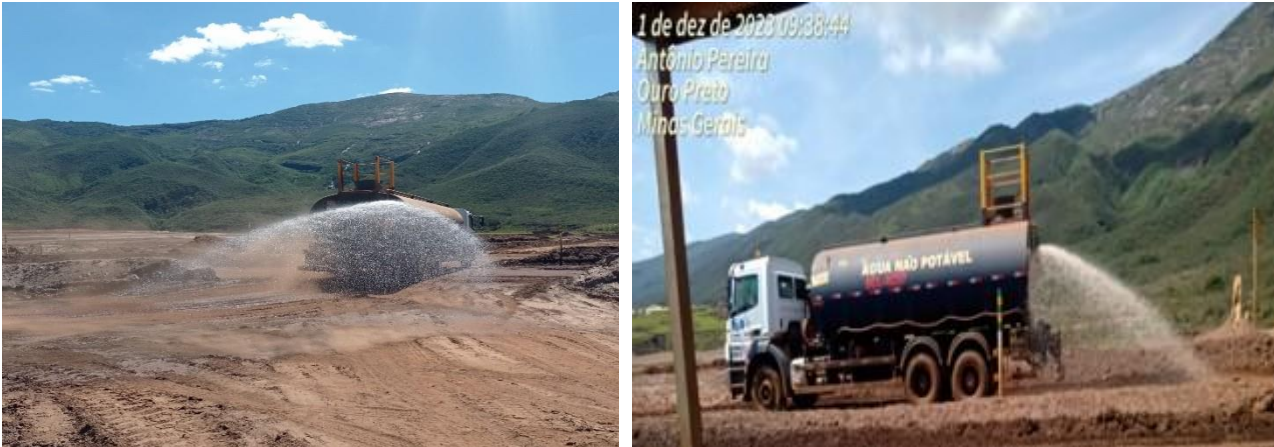
A umectação das vias de acesso é realizada por caminhões-pipa em todas as áreas, com solo exposto, usadas nas obras, como demonstrado nas **Foto 20** e na **Foto 21**.

Foto 20 e Foto 21. Atividades de umectação das vias de acesso.

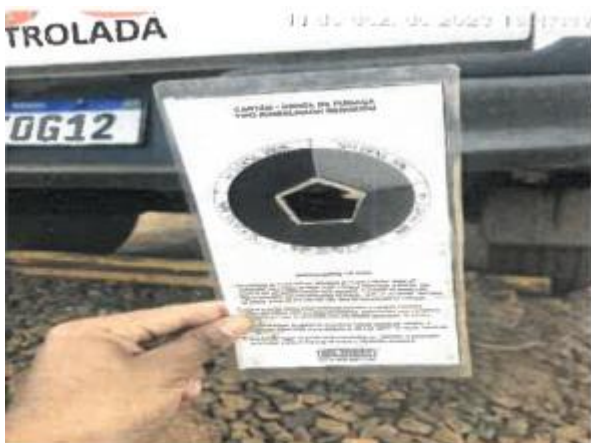
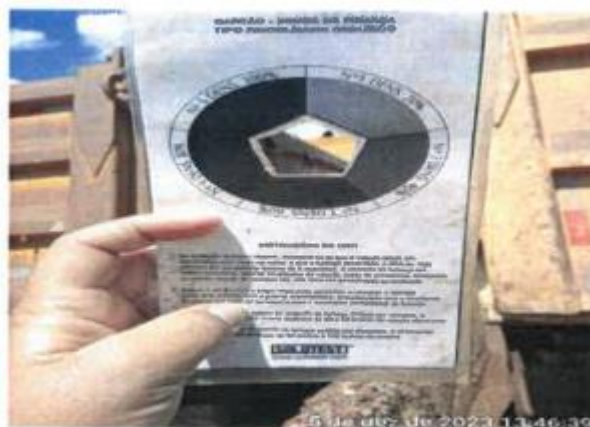
Se, porventura, forem identificados níveis acima dos limites estabelecidos pelas normas mencionadas, o equipamento é imediatamente interditado para avaliação e ações corretivas. As **Foto 22 e Foto 23** ilustram o controle de emissões proveniente de escapamento de equipamentos movidos a diesel em operação nas obras da barragem Doutor.

Foto 22 e Foto 23. Controle de emissão de fumaça preta nos veículos e equipamentos na barragem de Doutor (dezembro/2023).

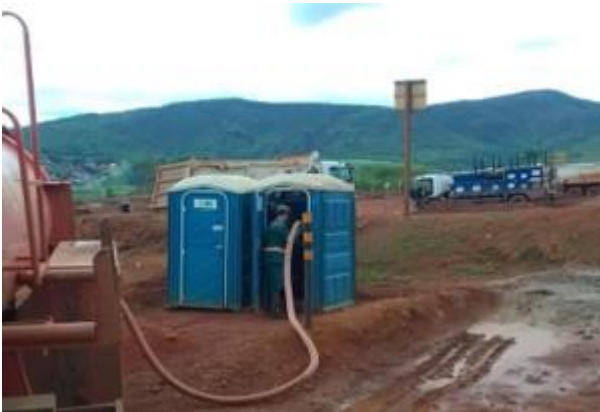
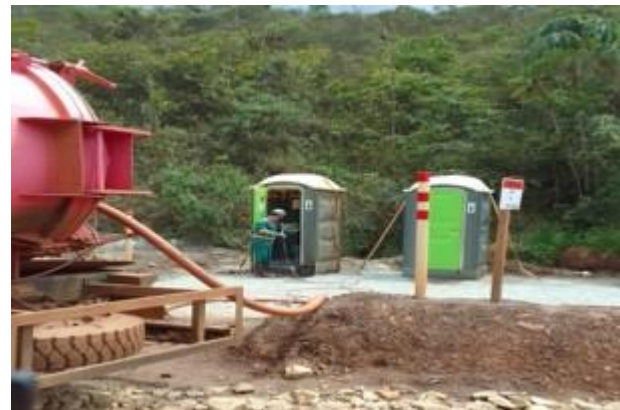
Foto 24 e Foto 25. Limpeza de banheiro químico (dezembro/2023).

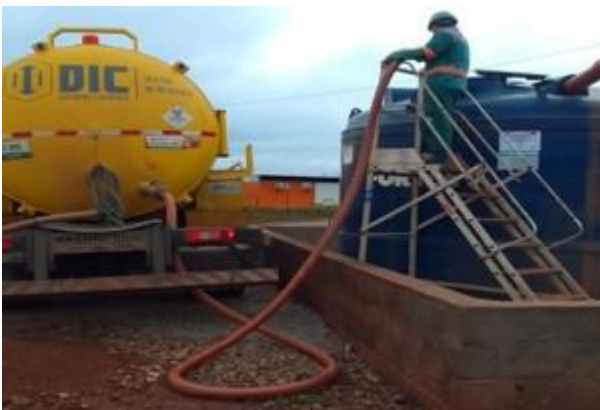
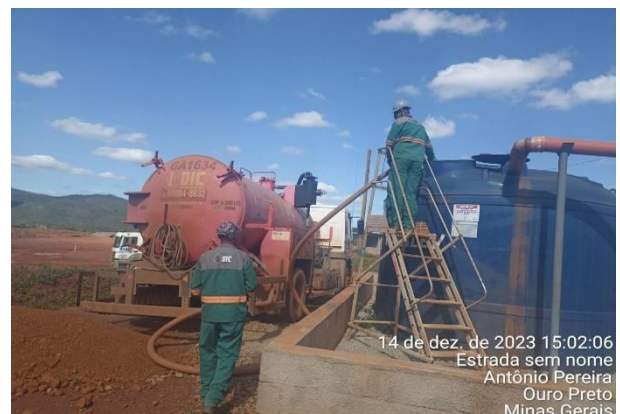
Foto 26 e Foto 27. Limpeza de tanque séptico (dezembro/2023).

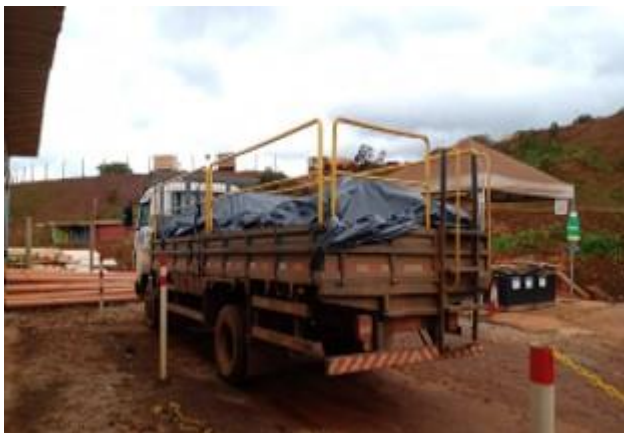
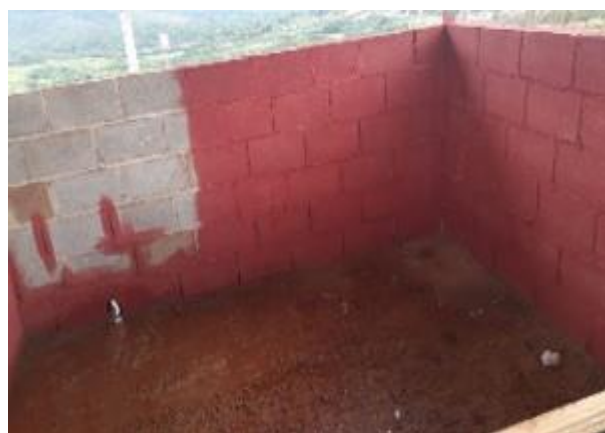
Foto 28 e Foto 29. Coleta de resíduos nas frentes de serviço e Depósito Intermediário de Resíduos – DIR.

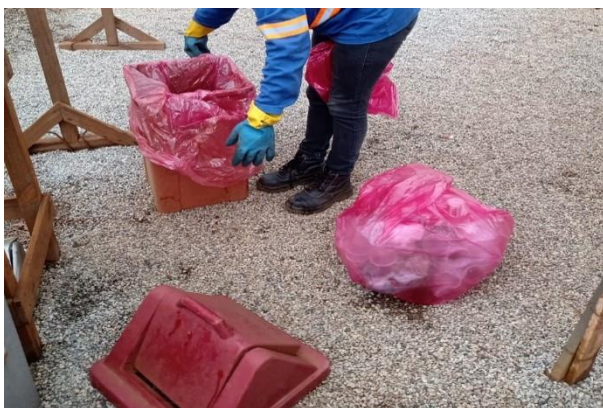
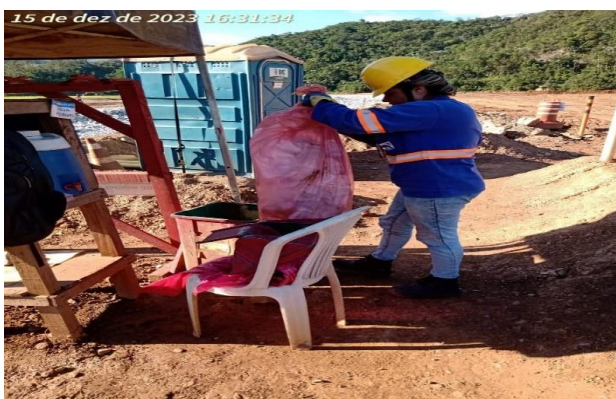
O DIR localizado no canteiro de obras se encontra de acordo com as normas, apresentando características como cobertura, piso impermeável, restrição de acesso, sinalização de riscos e padronização de cores. Além disso, não possui excesso de resíduos, é facilmente acessível e está livre de obstruções (**Foto 30**).

Foto 30 e Foto 31. Coleta de resíduo plástico nas frentes de serviço.
