RELATÓRIO TRIMESTRAL

OBRAS DE DESCARACTERIZAÇÃO DE BARRAGENS ALTEADAS PELO MÉTODO DE MONTANTE

DIQUES MINERVINO E CORDÃO NOVA VISTA

SISTEMA PONTAL – ITABIRA - MG

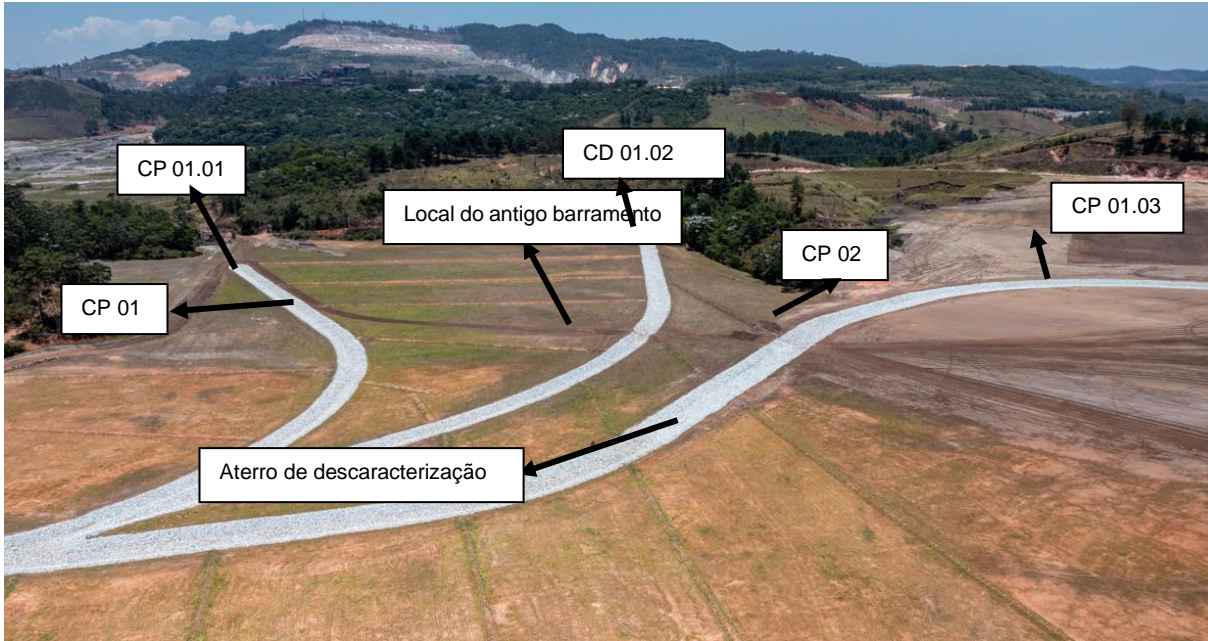
Figura 7: Imagem do dique 2 com referência à localização de estruturas.

No período não houve atividade de obra de descaracterização, mas em atendimentos a recomendação 2P – 0031 emitida pela AECOM, segue abaixo relatório fotográfico do Dique 2.

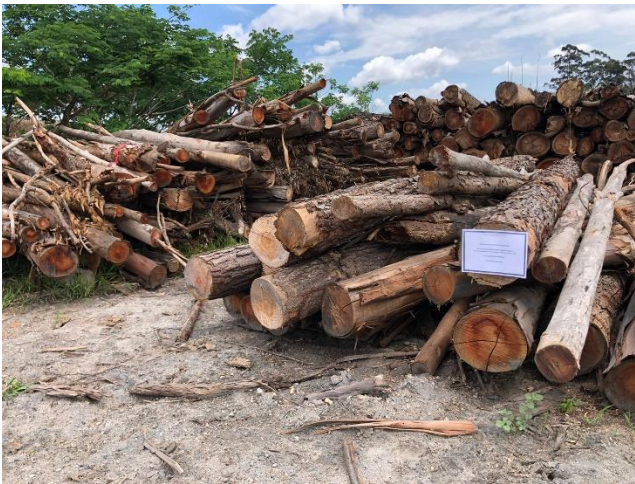
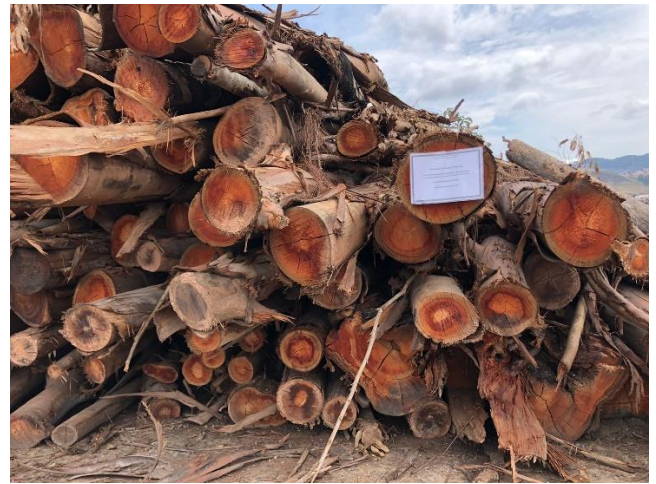
Conforme informado no item 1.4.2- b, para o período de outubro de 2023 a janeiro de 2024, não ocorreram novas frentes de supressão vegetal na área do *sump* do Dique Minervino. Todo material lenhoso proveniente da supressão de espécies exóticas na área do Sump Minervino, mencionado no relatório anterior, abarcado pelo comunicado de colheita nº CC10079-2023, encontra-se armazenado dentro da propriedade, de responsabilidade da Vale, e devidamente identificado, conforme a seguir.

Foto 2 e Foto 3. Material lenhoso proveniente da supressão vegetal do Sump Minervino. Fonte: Vale, 2024.

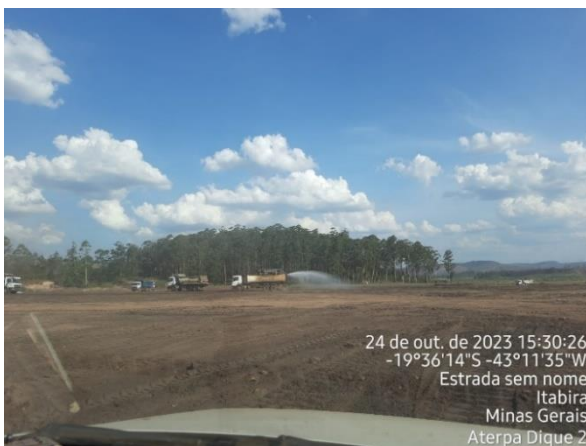
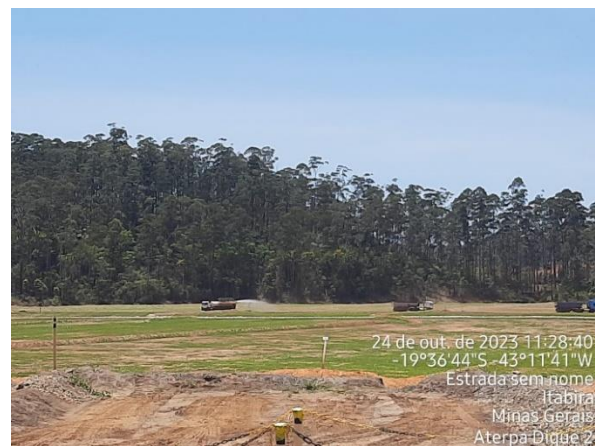
Foto 8 e Foto 9: Umectação na área do Dique 02 por meio de caminhão pipa. Fonte: Vale, 2024.
