**RELATÓRIO TRIMESTRAL  
PERÍODO: NOVEMBRO DE 2024 A JANEIRO DE 2025**

**BARRAGEM SUL SUPERIOR**

**OBRAS DE DESCARACTERIZAÇÃO DE BARRAGENS ALTEADAS PELO  
MÉTODO DE MONTANTE**

**COMPLEXO MINAS PARALISADAS SUDESTE, BARÃO DE COCAIS – MG  
PROCESSO SEI 2090.01.0001331/2022-24**

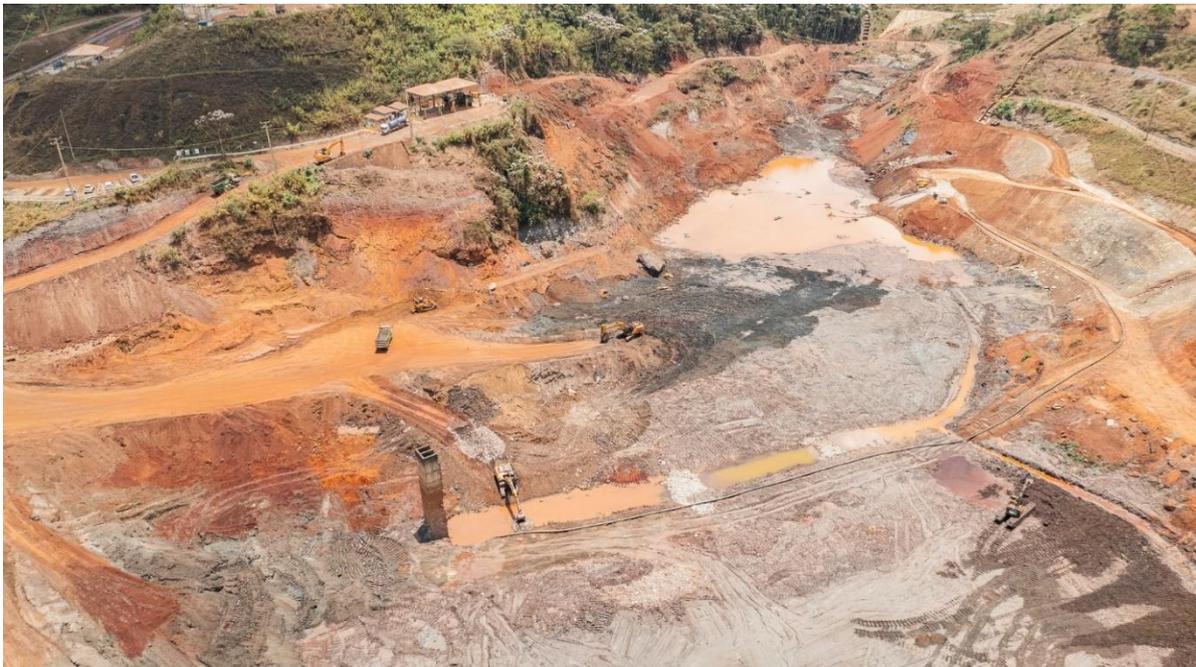
Para o período chuvoso 2024/2025 foi elaborado o plano de chuvas (**Anexo 1.2.2.2**), também foi concluída a escavação do sump e a instalação do sistema de bombeamento em 17 de outubro de 2024, direcionando a água para a Tulipa da BSS.

**Figura 9 - Sump e Sistema de bombeamento BSS**

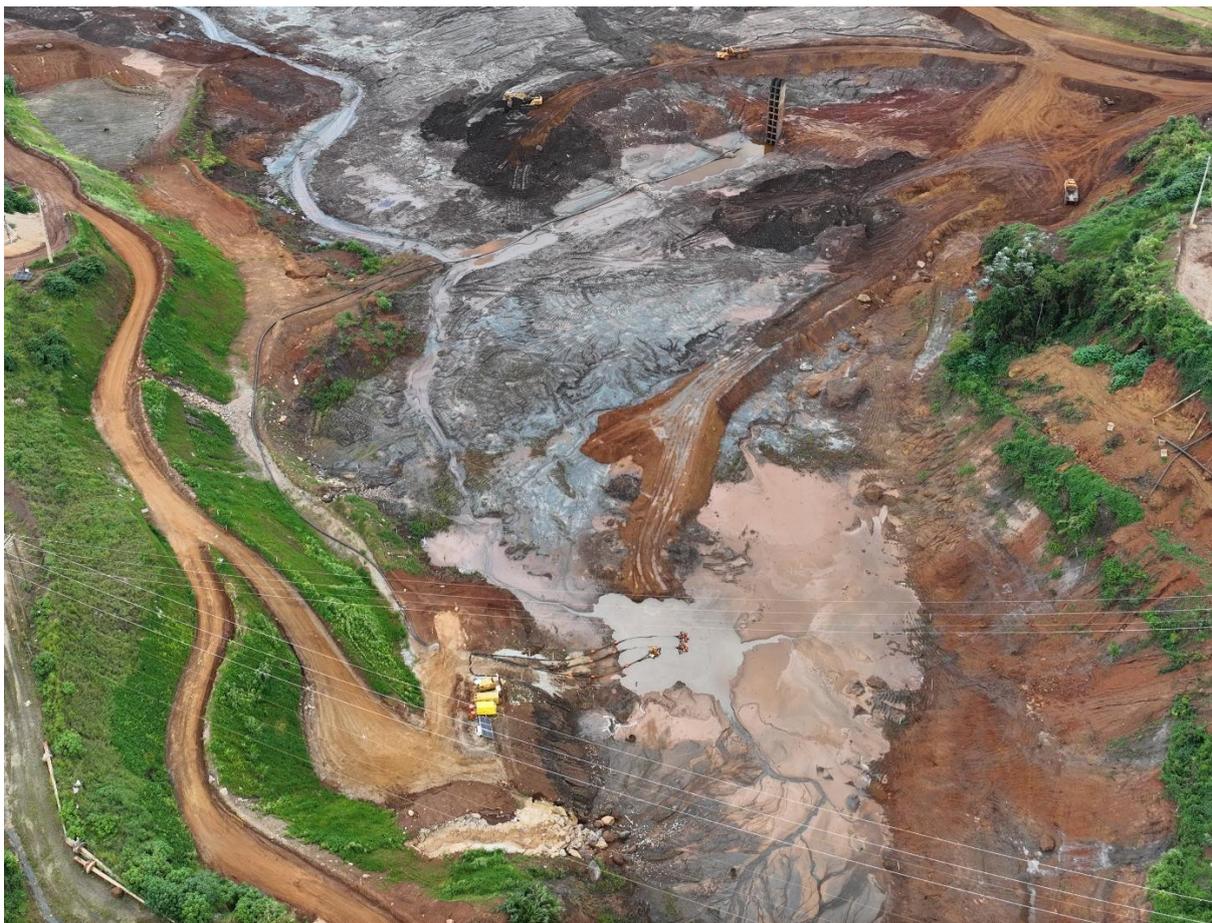
Para o Plano de chuva 2024/2025 foram instaladas as bombas no sump, os diques de contenção de sedimento no canal principal da tulipa e implantado enrocamento nas descidas d'água próximos à PDE-Correia para dissipação de energia.

**Figura 12 - Visão geral – canal no reservatório de drenagens – sistema de bombeamento de água para tulipa –janeiro/2025.**

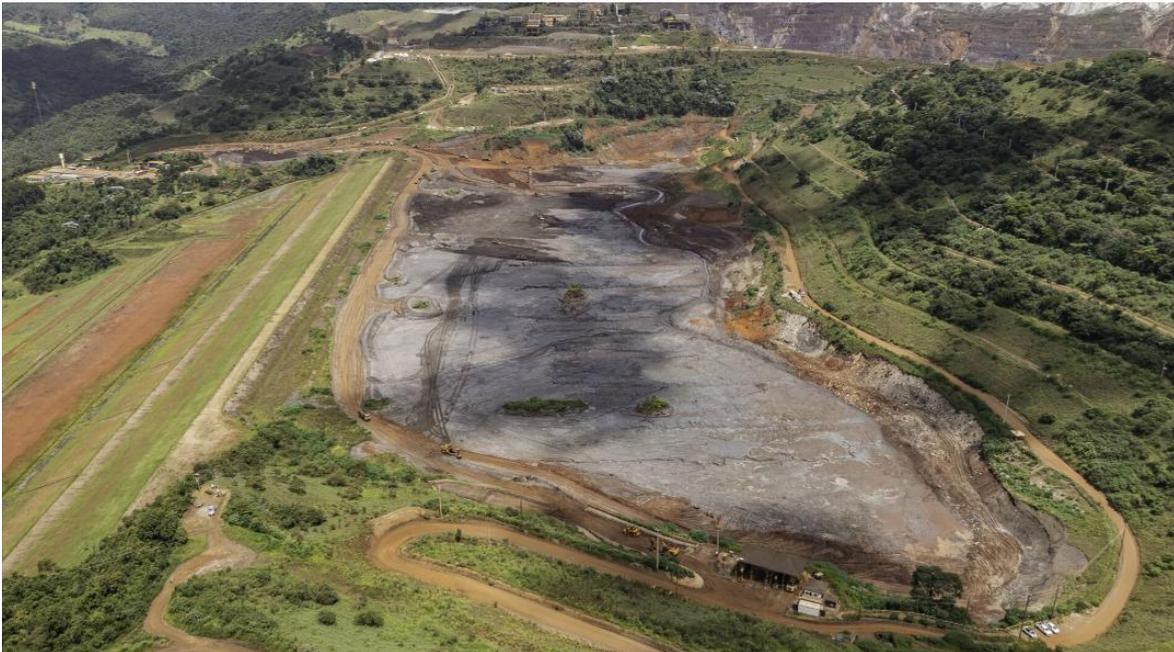
**Figura 14 - Fotografia da condição atual Barragem Sul Superior (24/01/2025).**

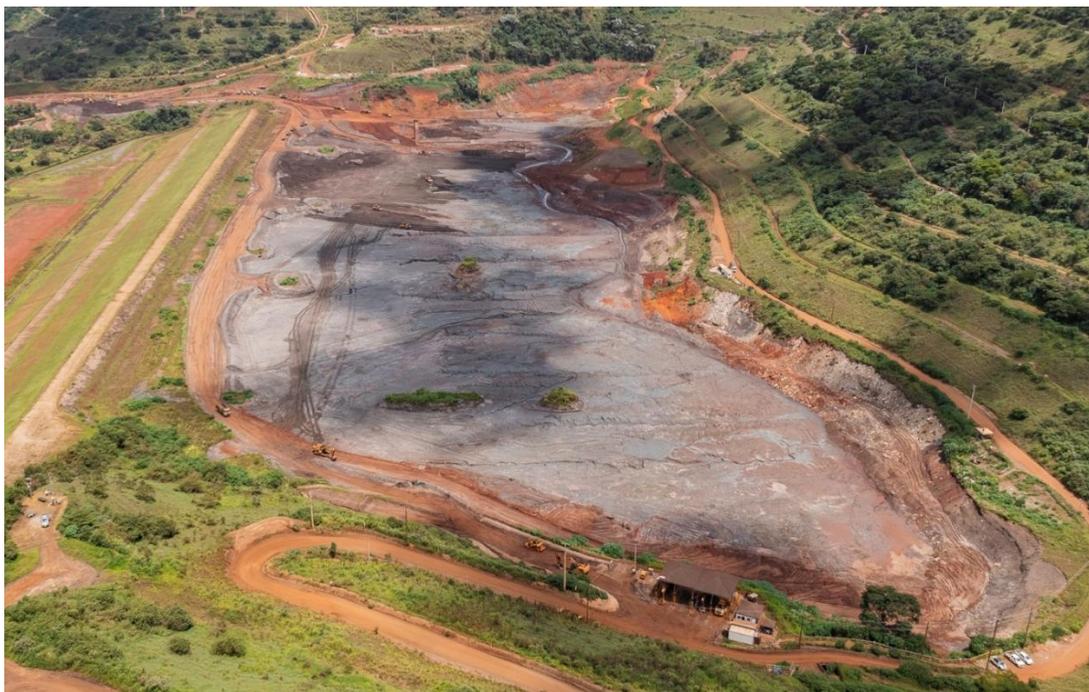
Durante o período chuvoso, escavadeiras anfíbias não tripuladas foram posicionadas de forma a garantir a manutenção da geometria e bom funcionamento das drenagens da estrutura.

No período seco, período de março a novembro, as escavações foram realizadas de forma a manter as declividades e direcionamento das águas para a tulipa.

Figura 17 - Vista área da Barragem a partir da ombreira esquerda – janeiro/2025.

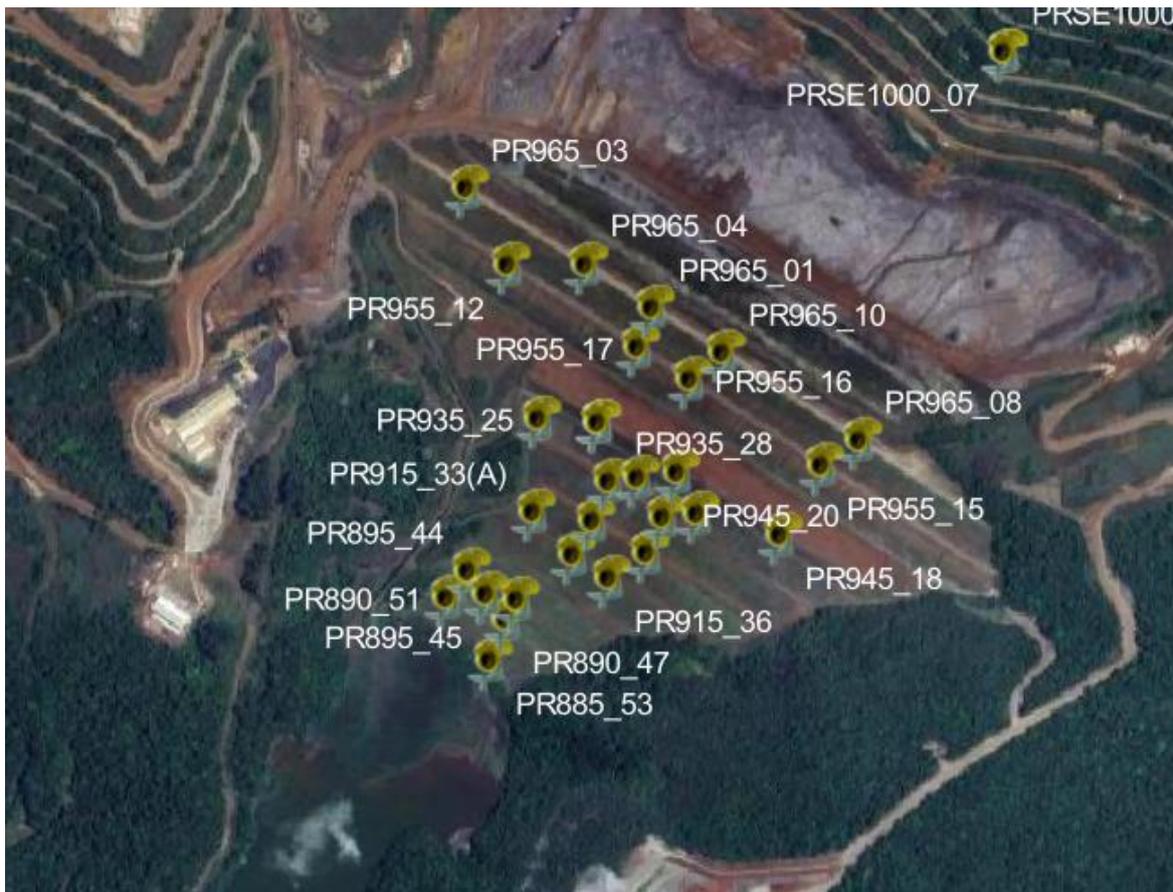
**Figura 22 - Configuração atual do monitoramento via prismas com a remoção daqueles que foram removidos.**

A instrumentação da estrutura não apresentou variações que indiquem uma mudança no comportamento. Para mais detalhes sobre as leituras, os relatórios de monitoramento anexos devem ser acessados.

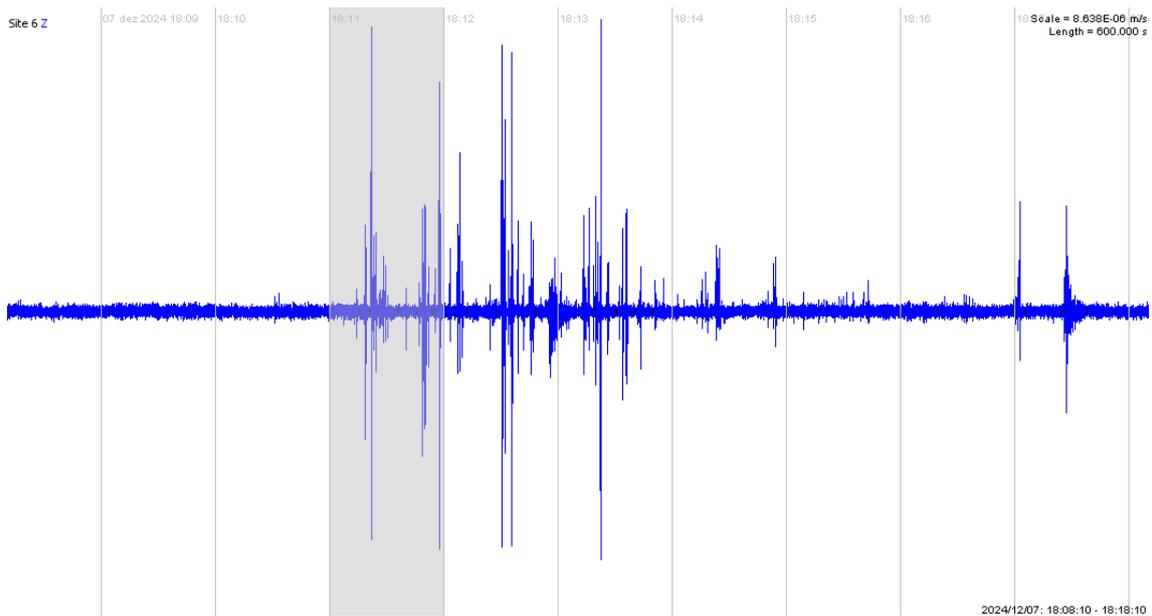
*“À medida que o animal caminha próximo ao sensor, seus passos geram vibrações sísmicas impulsivas, que se propagam e são registradas pelos geofones, como os picos pontuais que podem ser observados na figura abaixo:*

**Figura 23 – Gráfico com exemplo de picos pontuais de vibrações sísmicas impulsivas.**

Uma vez que os passos possuem baixa energia e frequências mais altas, são rapidamente atenuados, gerando esses picos (pulsos). Dessa forma, o sinal normalmente é registrado apenas pelos geofones onde o animal está mais próximo.

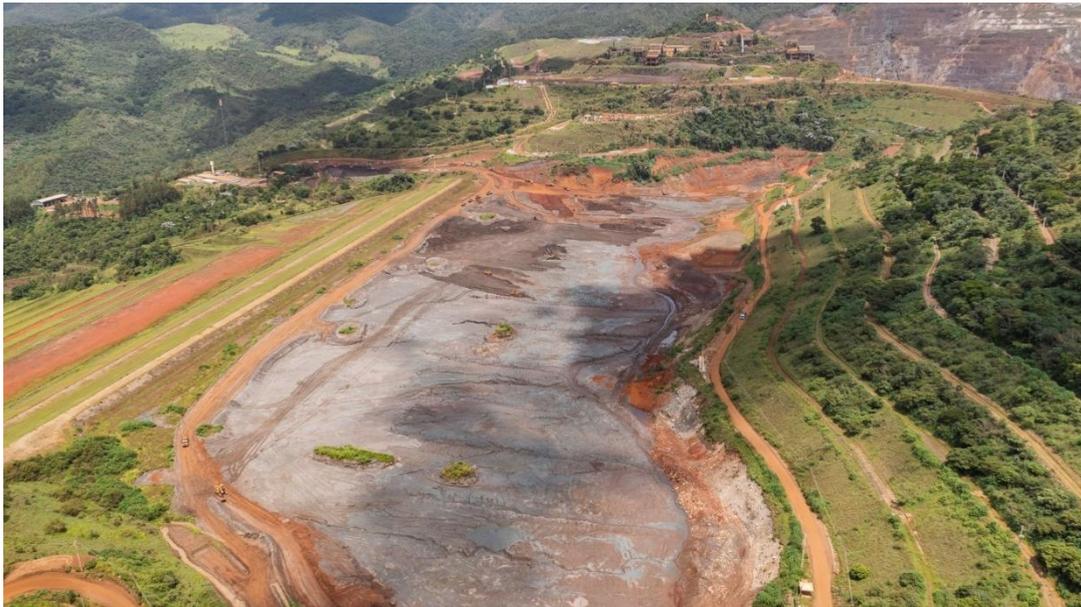
**Figura 29 - Vista ombreira esquerda da BSS (24/01/2025), escavação do reservatório.**

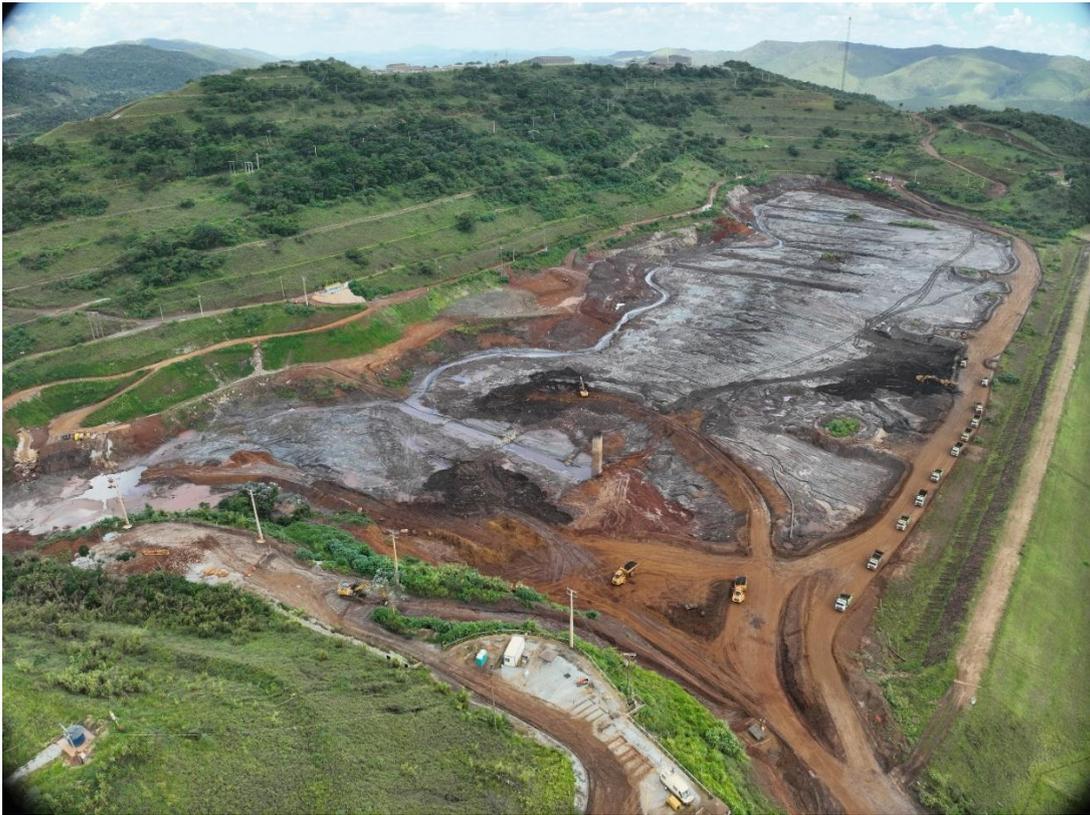
Figura 30 - Vista ombreira direita da BSS – Remoção de rejeitos no reservatório (24/01/2025).

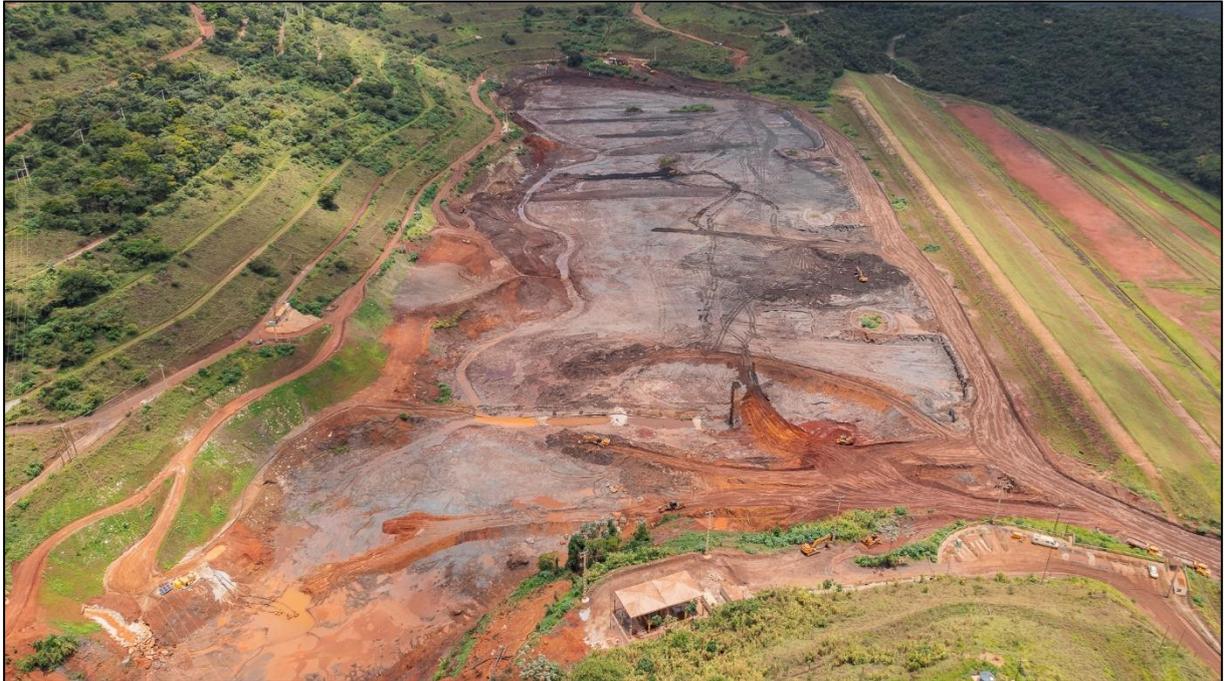
**Figura 33 - Drenagens internas do reservatório. Fonte: Vale (20/12/2024).**

Além das manutenções nas drenagens periféricas mencionadas anteriormente, são realizadas periodicamente manutenções nas drenagens internas do reservatório. Na Figura 33, ilustra o canal de drenagem atual, que está equipado com enrocamentos, estruturas utilizadas para filtrar a água e reduzir a quantidade de sedimentos transportados para a Bacia de Sedimentação Interna (BSI).

Essas manutenções e os enrocamentos desempenham um papel fundamental na preservação da qualidade ambiental do efluente proveniente da Barragem Sul Superior, contribuindo para o controle adequado do fluxo de sedimentos e promovendo maior eficiência no tratamento da água.

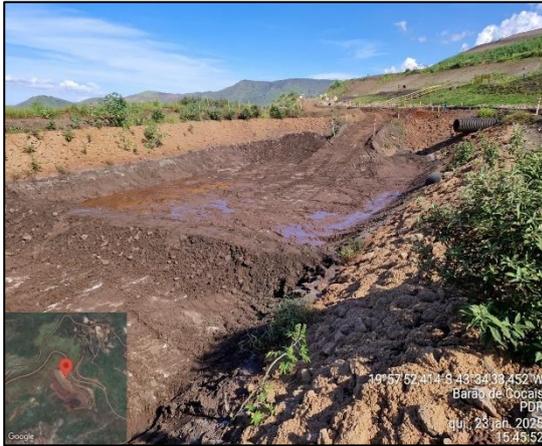
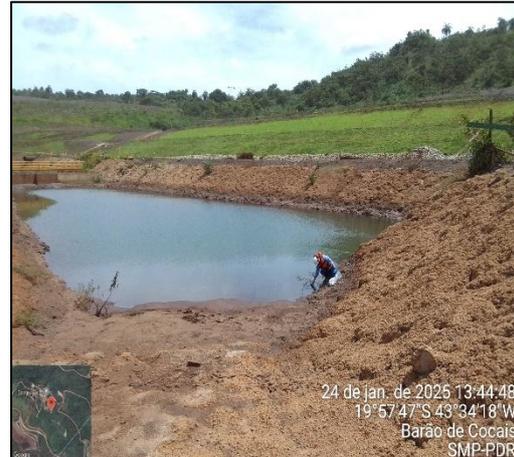
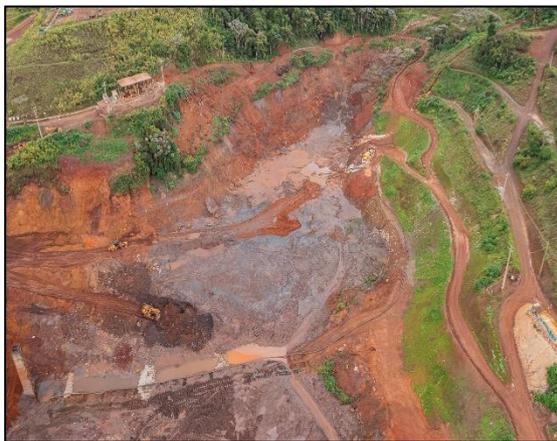
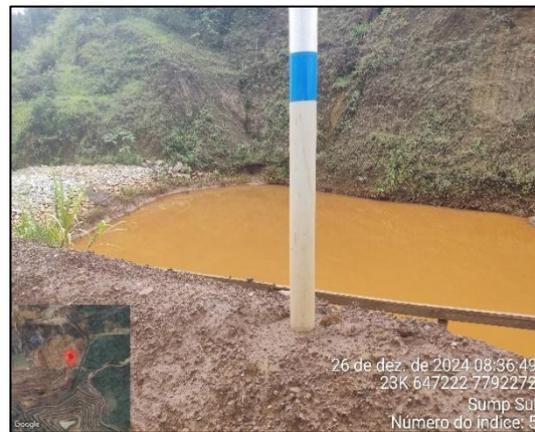
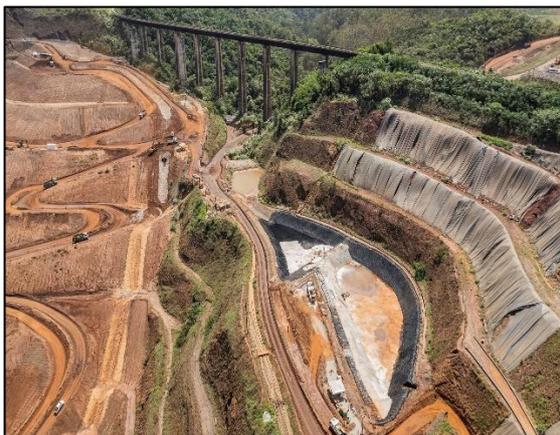
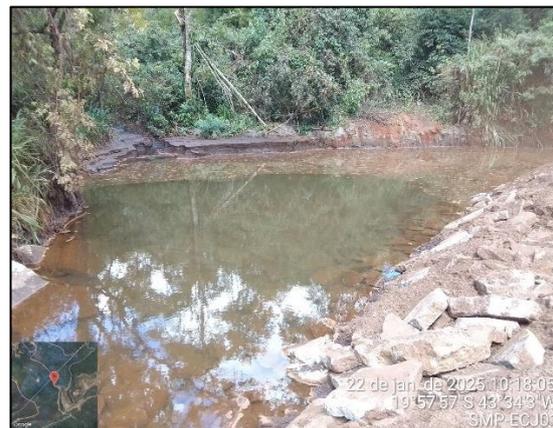
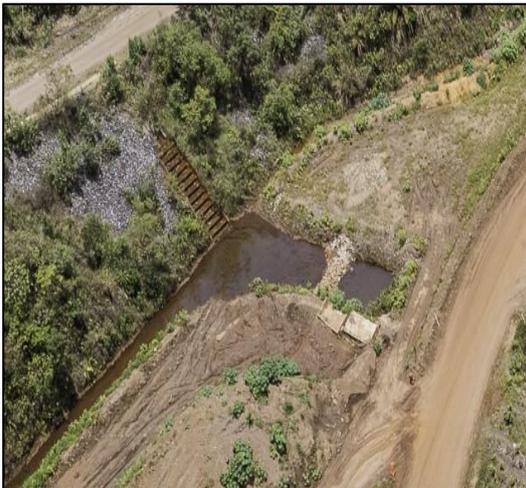
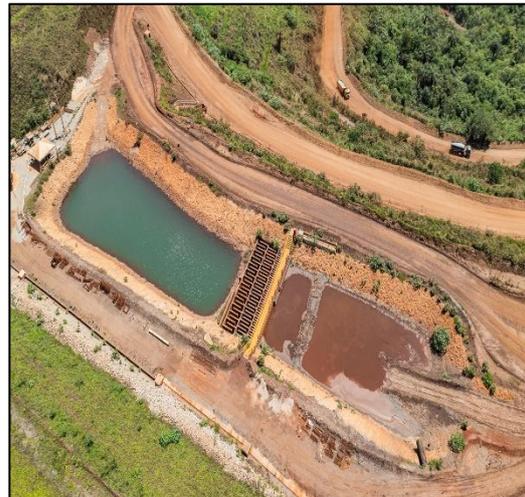
No período entre novembro de 2024 e janeiro de 2025, foram realizadas limpezas nos *sumps*, resultando na remoção de 4.588 m<sup>3</sup> de material. O material retirado é encaminhado para áreas de secagem e, posteriormente, destinado de forma adequada. Quando classificado como rejeito, o material é direcionado para a cava de Gongo Soco. Já o material inerte seco pode ser destinado a outras áreas dentro do site de Gongo Soco.

As figuras abaixo ilustram os *sumps* após a limpeza.

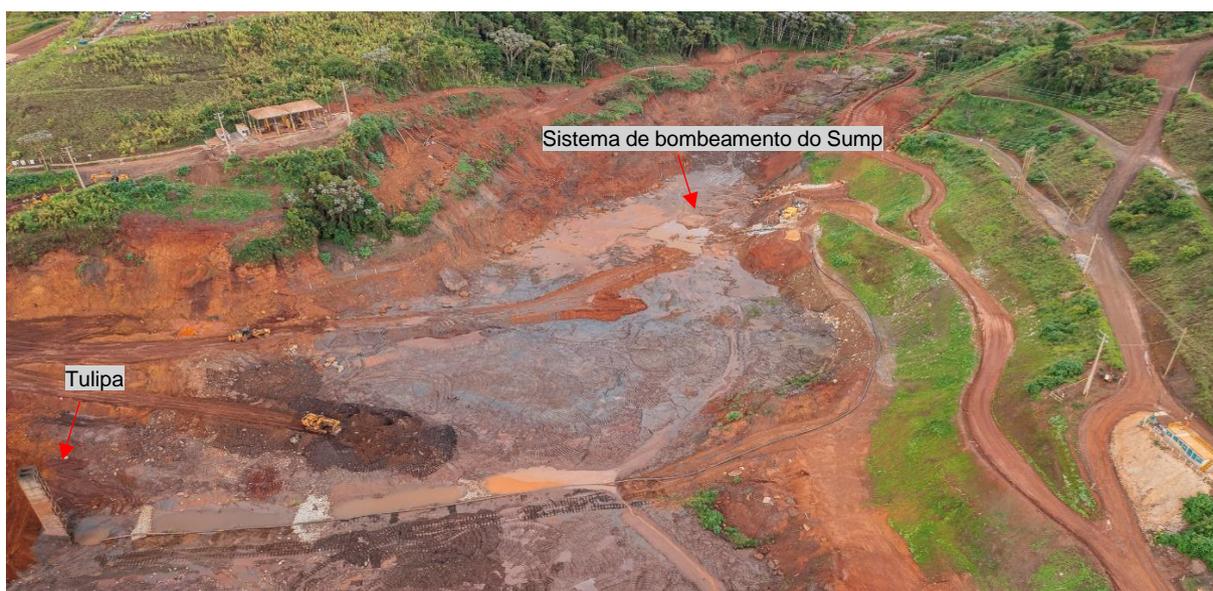
Figura 44 - Indicação do bombeamento do Sump. Fonte: Vale 20/12/2024.

Com o avanço da remoção de rejeito dentro da BSS, tornou-se necessária a instalação de um sistema de bombeamento no *sump* existente na estrutura. Assim, o sistema de bombeamento retomou a operação, com a finalidade de transferir a água do *sump* até a tulipa de drenagem (Figura 44).

Atualmente, a barragem conta com dois segmentos de drenagem: (i) as águas internas, localizadas entre a ombreira esquerda e a tulipa, e (ii) as águas do *sump*, que recebe grande parte das drenagens da PDE Sudeste.

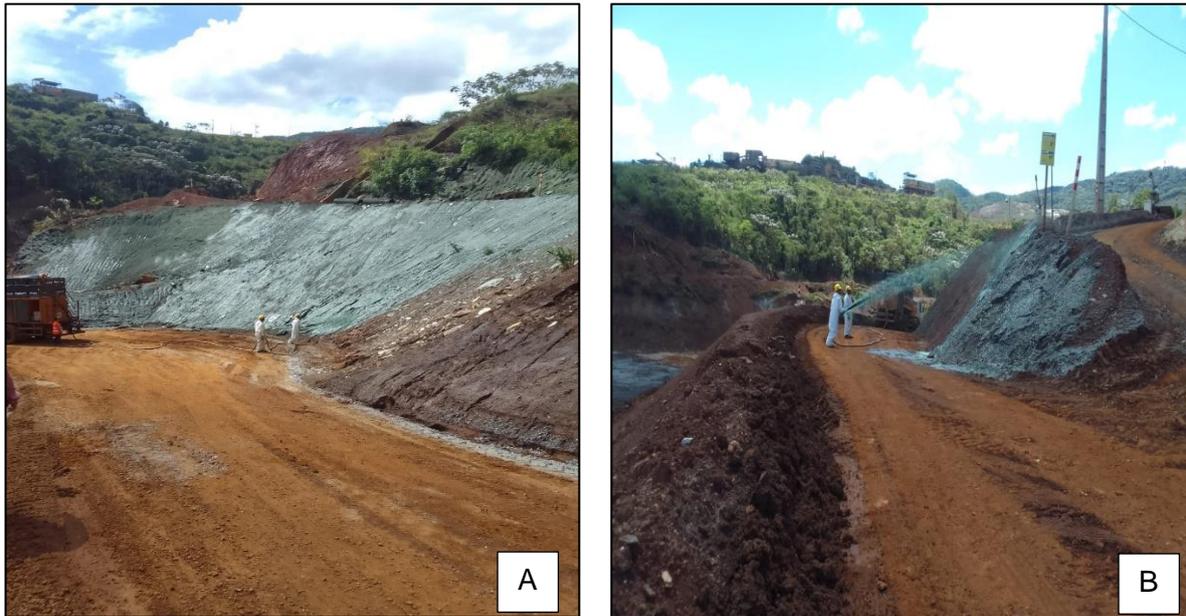
Para as áreas planas que possam ser afetadas, está prevista a aplicação de semeadura manual ou hidrossemeadura convencional. Neste ciclo, a revegetação foi retomada, uma vez que, no período anterior, não foi possível executá-la nas áreas da Barragem Sul Superior devido à estiagem. Dessa forma, foi realizada a aplicação da técnica de Recuperação de Área Degradada (RAD) na área da PDE Correia, conforme indicado nas figuras abaixo.

Neste ciclo, a revegetação contemplou 2,56 hectares da PDE Correia entre novembro e dezembro de 2024, no mês de janeiro não ocorreu revegetação.

**Figura 45 - (A, B) Recomposição vegetal na área da PDE Correia.**  
**Fonte: Vale (31/10/2024).**

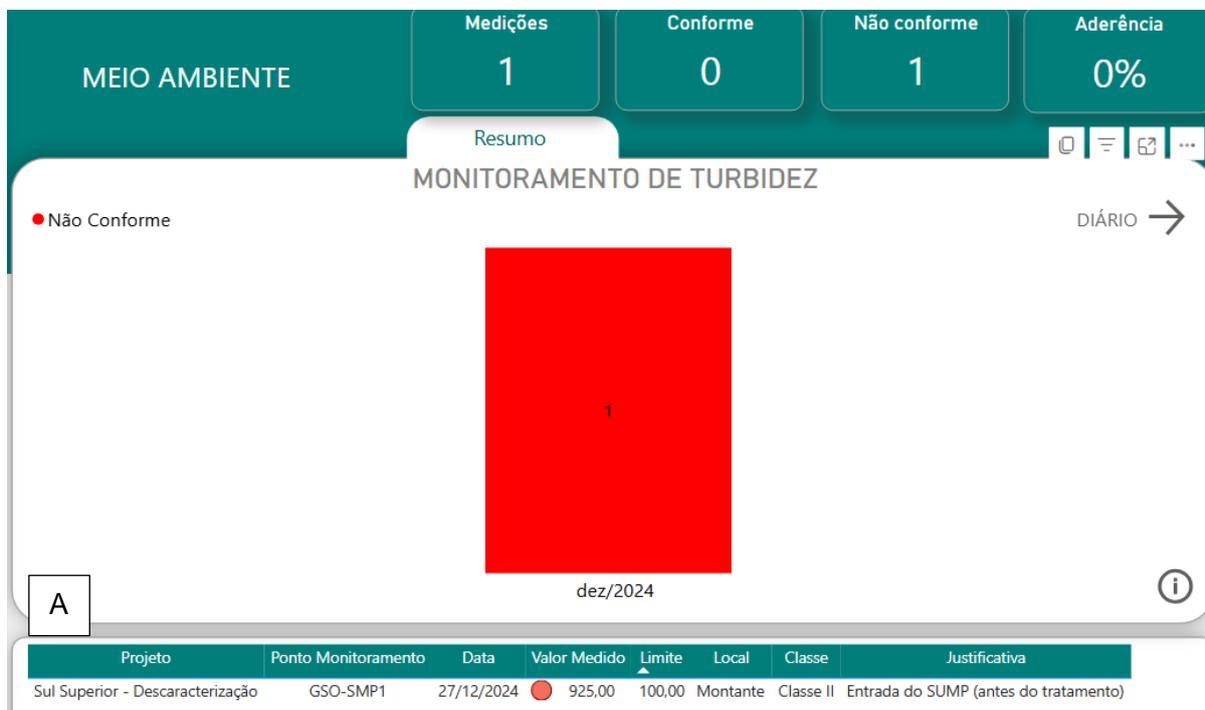
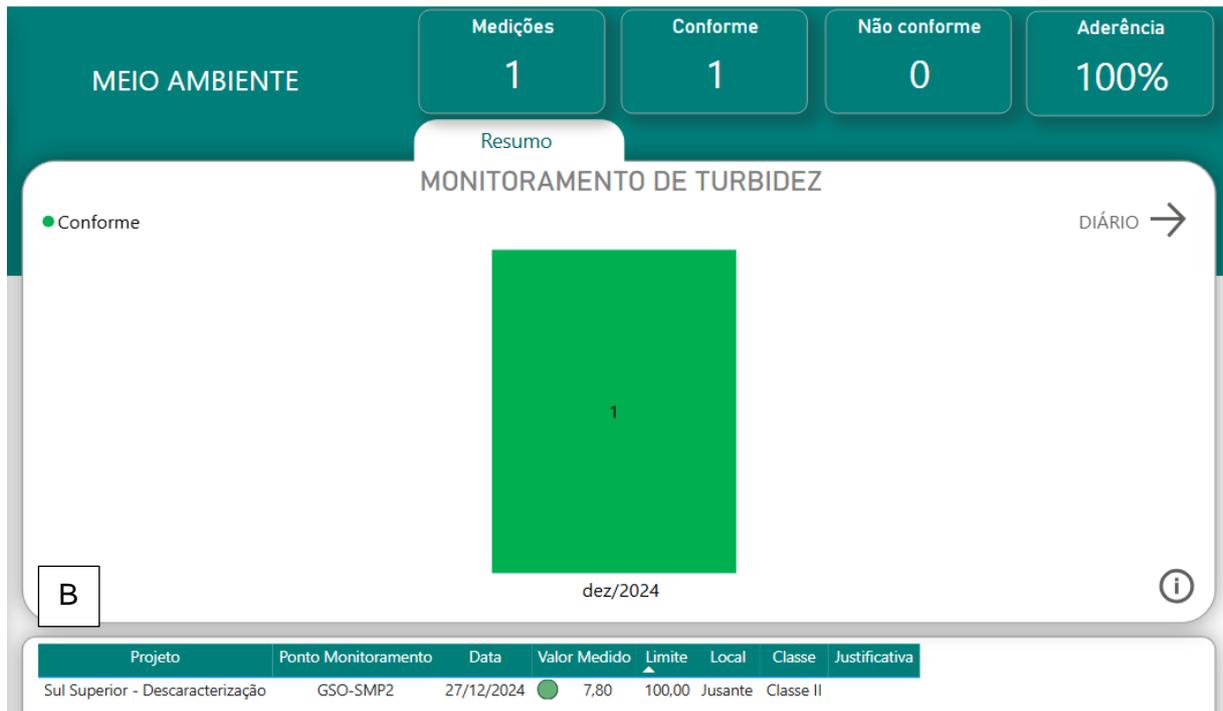
Em decorrência das intensas precipitações, ocorreu o vertimento do sump, impossibilitando a realização do monitoramento diário. Assim, foi conduzido apenas o monitoramento mensal, conforme ilustrado na figura abaixo. Os resultados demonstram a eficiência do tratamento realizado até o momento.

**Figura 75 - (A) Turbidez antes do tratamento (B) Turbidez após o tratamento.**

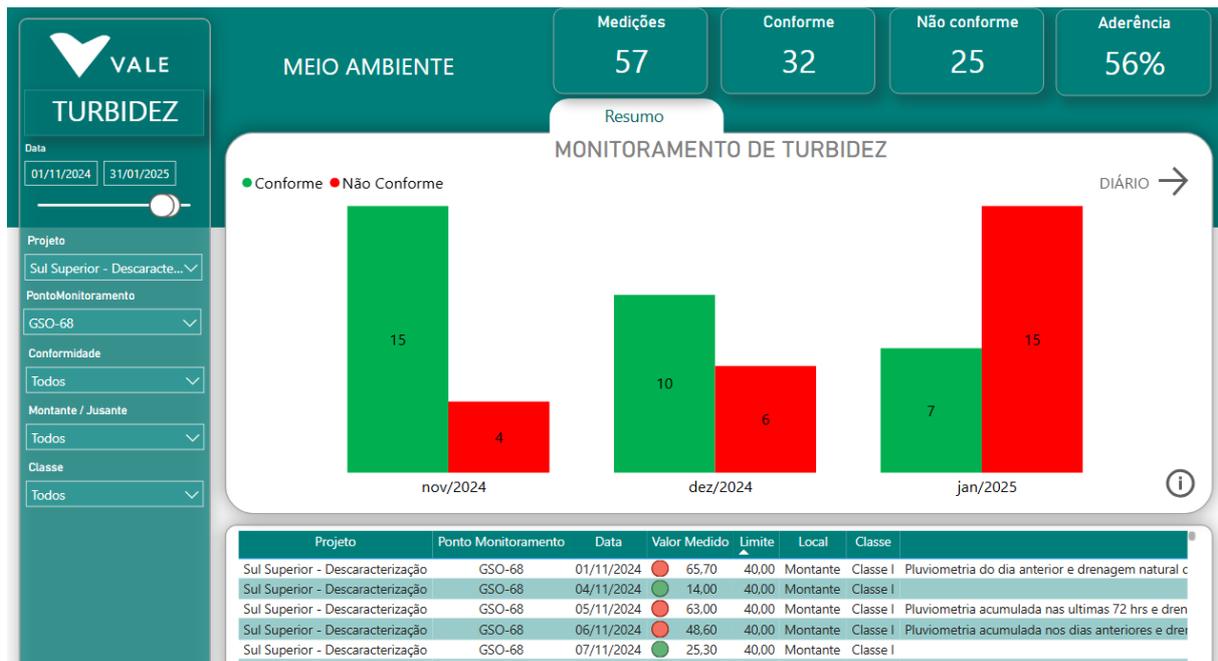
**Figura 76 - Monitoramentos de turbidez do ponto GSO-68 (Rio São João - classe I – limite 40 NTU – novembro de 2024 a janeiro de 2025. Fonte: Vale, 2024.**

Observa-se, por meio dos resultados, que houve a ocorrência de alguns desvios em relação aos parâmetros esperados. A causa desses desvios foi o impacto das chuvas torrenciais que atingiram a região durante o período analisado. Esse fenômeno é típico da estação do verão, marcada por precipitações intensas e frequentes.

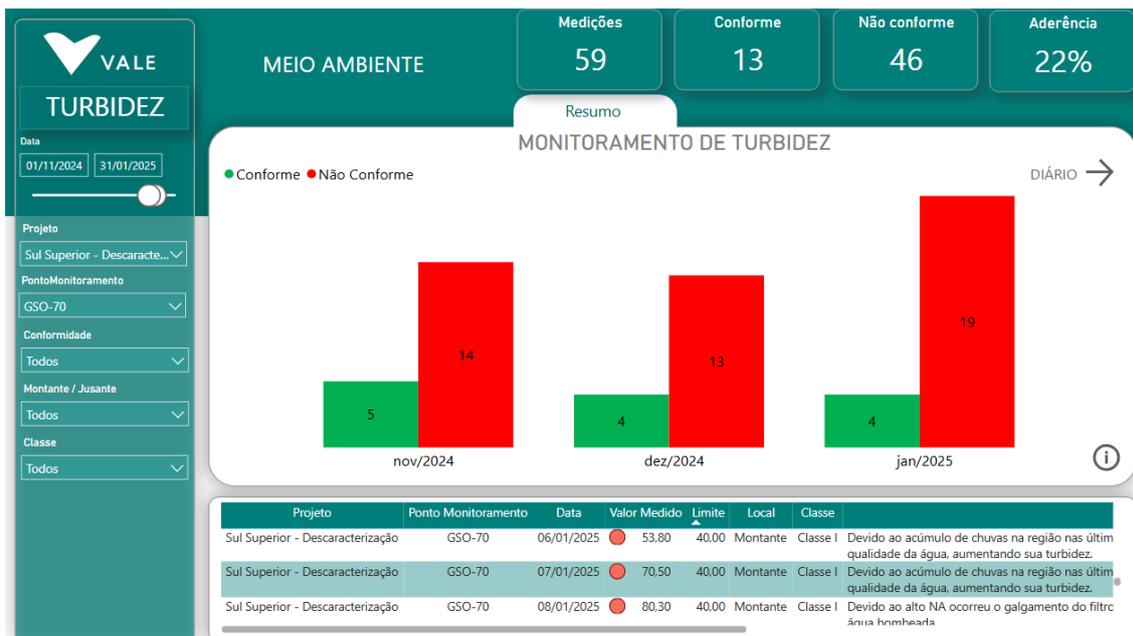
**Figura 80 - Monitoramento de turbidez do ponto GSO-070 (bombeamento da cava - córrego Congo Velho classe I - limite 40 NTU), período de novembro/2024 a janeiro/2025. Fonte: Vale, 2024.**

Observa-se que ocorreu uma considerável não conformidade em relação aos parâmetros esperados. A principal causa desses desvios foi o impacto das chuvas torrenciais que atingiram a região durante o período analisado, um fenômeno característico da estação do verão, marcada por precipitações intensas e frequentes.

Além disso, a realização do desassoreamento do reservatório localizado no fundo da cava contribuiu para o revolvimento de sedimentos, resultando em um aumento da turbidez da água. Esse processo, embora necessário para a manutenção da capacidade e eficiência do reservatório, pode temporariamente influenciar a qualidade da água.

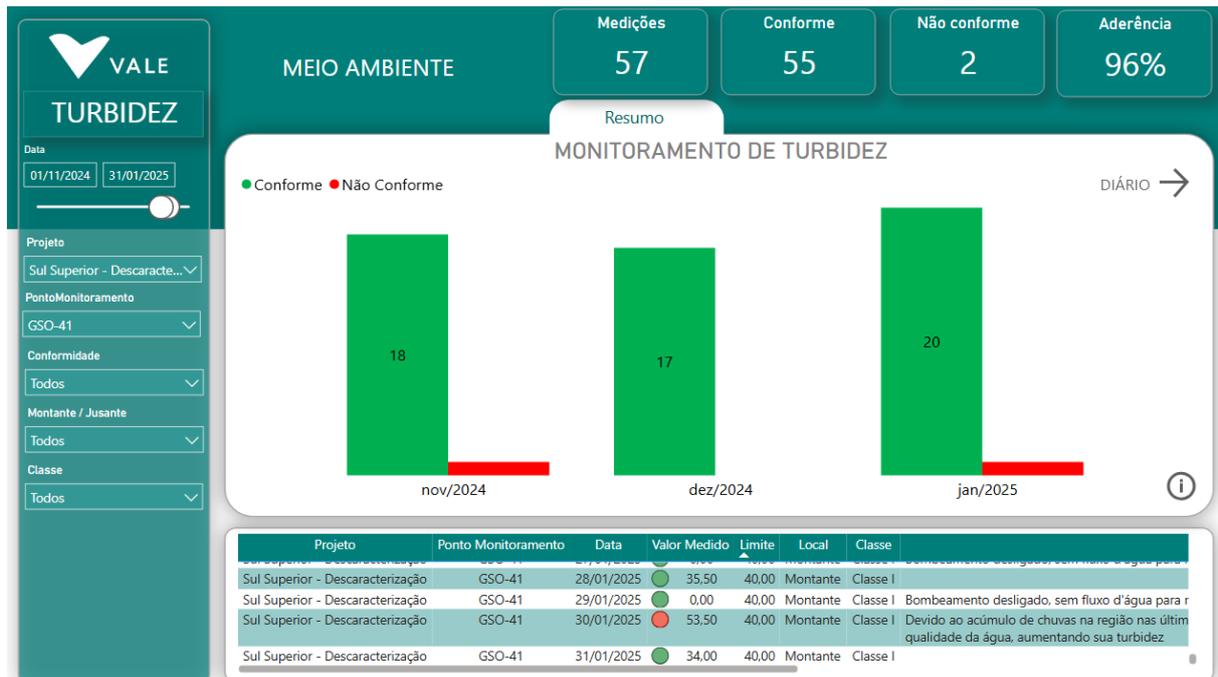
Na figura a seguir, é possível analisar o gráfico com os resultados da amostragem no ponto GSO-41, realizada diariamente no período de novembro de 2024 a janeiro de 2025. Observa-se que houve apenas duas não conformidade registrada, ocorridas em 13/11/2024 e 30/01/2025, em decorrência de uma chuva torrencial que afetou o parâmetro monitorado.

**Figura 82 - Monitoramento de turbidez do ponto GSO-41 (córrego Congo Velho classe I - limite 40 NTU), período de novembro de 2024 a janeiro de 2025. Fonte: Vale, 2024.**

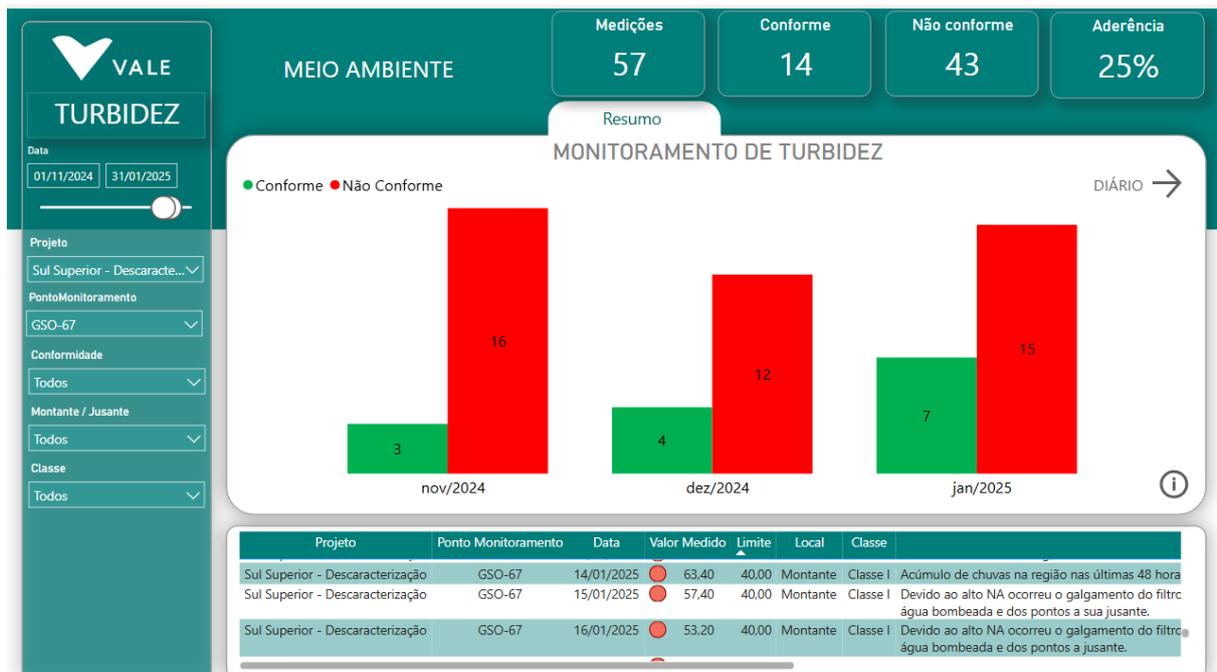
Figura 84 - Monitoramento de turbidez do ponto GSO-67 (córrego Congo Velho classe I - limite 40 NTU), período de novembro de 2024 a janeiro de 2025. Fonte: Vale, 2024.

Observa-se que ocorreu uma considerável não conformidade em relação aos parâmetros esperados. A principal causa desses desvios foi o impacto das chuvas torrenciais que atingiram a região durante o período analisado, um fenômeno característico da estação do verão, marcada por precipitações intensas e frequentes.

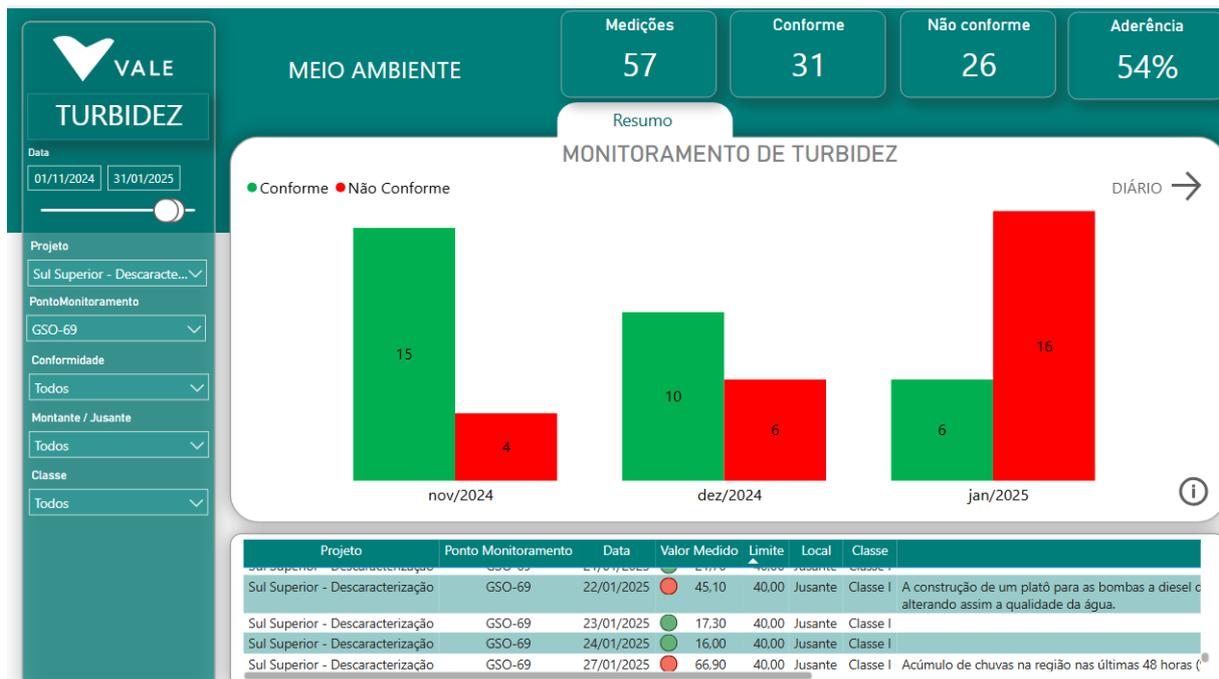
**Figura 86 - Monitoramento de turbidez do ponto GSO-69 (córrego Rio São João Casse I - limite 40 NTU), período de novembro/2024 a janeiro/2025. Fonte: Vale, 2024.**

Observa-se que ocorreu uma considerável não conformidade em relação aos parâmetros esperados. A principal causa desses desvios foi o impacto das chuvas torrenciais que atingiram a região durante o período analisado, um fenômeno característico da estação do verão, marcada por precipitações intensas e frequentes.

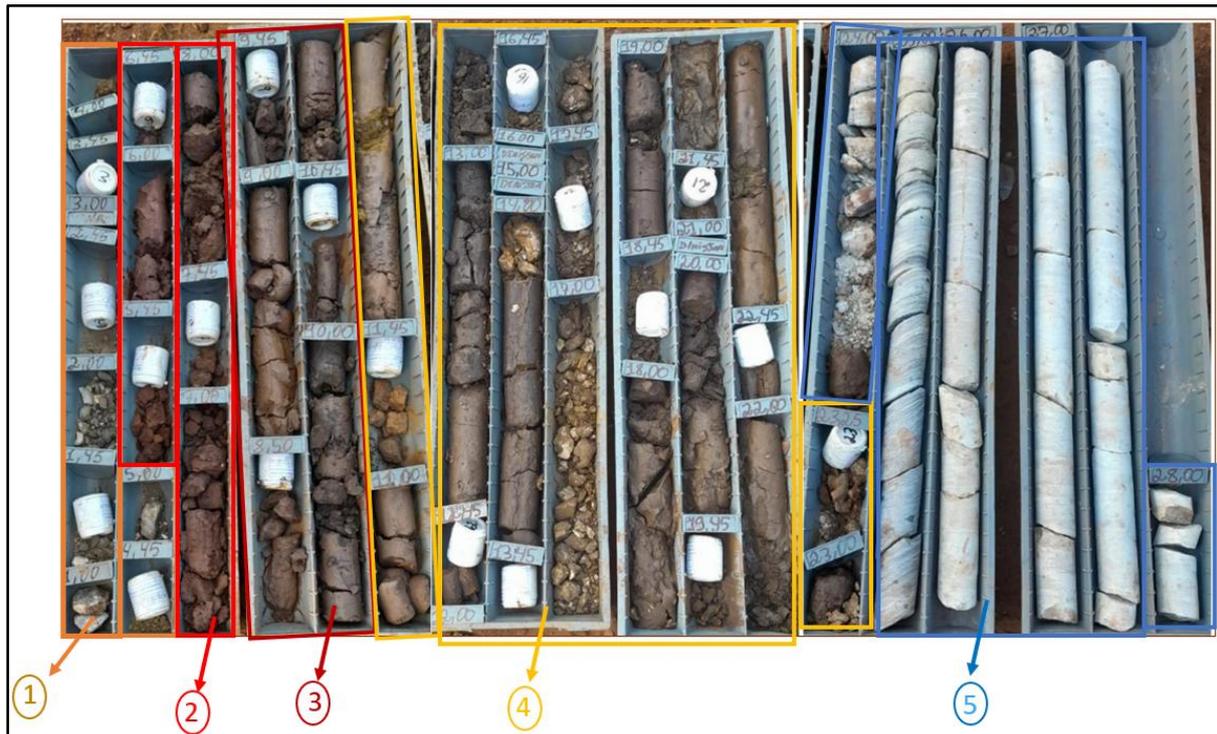
- 1 – Pilha de Estéril. Ocorre de 0 a 5 metros de profundidade;
- 2 – Colúvio Vermelho: conglomerado matriz suportado de cor avermelhada; ocorre de 5 a 8 metros de profundidade.
- 3 – Colúvio Marrom: conglomerado matriz suportado de cor amarronzada; ocorre de 10 a 11 metros de profundidade.
- 4 – Solo Residual (Saprólito): Solo de alteração residual dos carbonatos existentes na base. Ocorre 11 a 23,25 metros de profundidade.
- 5 – Carbonato: Carbonato dolomítico (rocha sã). Ocorre de 23,25 a 28 metros de profundidade.

**Figura 88 - Furo SM-36, dividido em 5 setores.**

A Vale concorda com a SLR de que os conglomerados do setor 3, denominado Colúvio Marrom, podem apresentar cimentação limonítica em sua matriz, tendo em vista que este é um processo natural e bastante comum em rochas e solos expostos em regiões ricas em ferro, como a região do Quadrilátero Ferrífero.

No entanto, ao se descrever o material presente no setor 2, que tem como principal característica a cor avermelhada, observa-se que, baseado na descrição macroscópica, que não há indicativo de presença relevante de ferro em sua matriz.

Por fim, baseado na descrição geológica do furo SM-36, entende-se que o material presente no setor 3, de cor amarronzada, não possa ser rejeito, uma vez que ele está delimitado no topo e na base por materiais de origem natural (Colúvio Vermelho e Solo Residual).

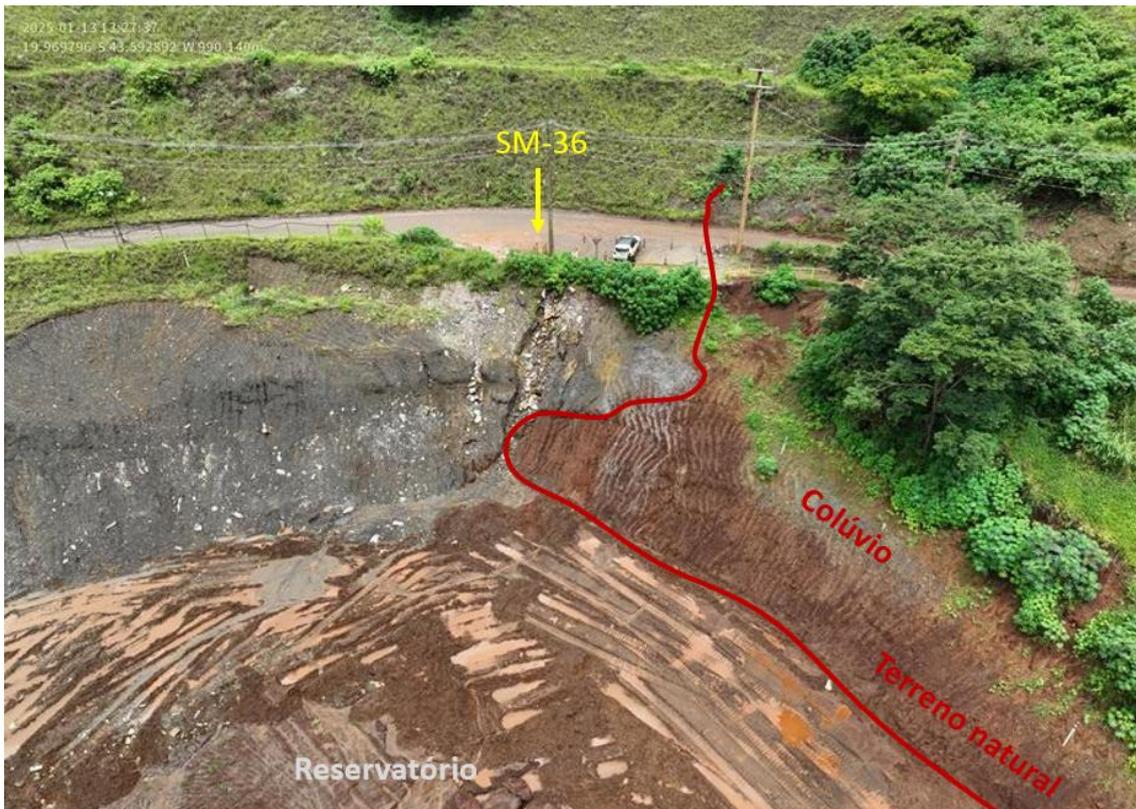
O Colúvio Vermelho é bastante comum na região da ombreira esquerda da BSS, aflorando a cerca de 30 metros de distância do furo SM-36, conforme indicado na Figura 87 e na Figura 89. Na Figura 89 se pode observar o limite entre o reservatório da BSS e o terreno natural. Não há questionamento de nenhuma das partes quanto ao limite do reservatório na região indicada na Figura 89 e indicado pelo polígono azul da Figura 87, elaborada pela SLR. Portanto, devido à proximidade do furo SM-36 e a ombreira esquerda da barragem, é bastante razoável supor de que o colúvio presente no log da sondagem SM-36 seja o mesmo do que aflora na ombreira da barragem, uma vez que não há indicação de presença de falha geológica ou estrutura de caráter similar no furo SM-36 que provoque uma descontinuidade estrutural na camada de colúvio.

**Figura 89 - Ombreira esquerda da Barragem Sul Superior.**
