RELATÓRIO TRIMESTRAL

OBRAS DE DESCARACTERIZAÇÃO DE BARRAGENS ALTEADAS PELO MÉTODO DE MONTANTE

BARRAGEM DOUTOR

COMPLEXO MARIANA – OURO PRETO – MG

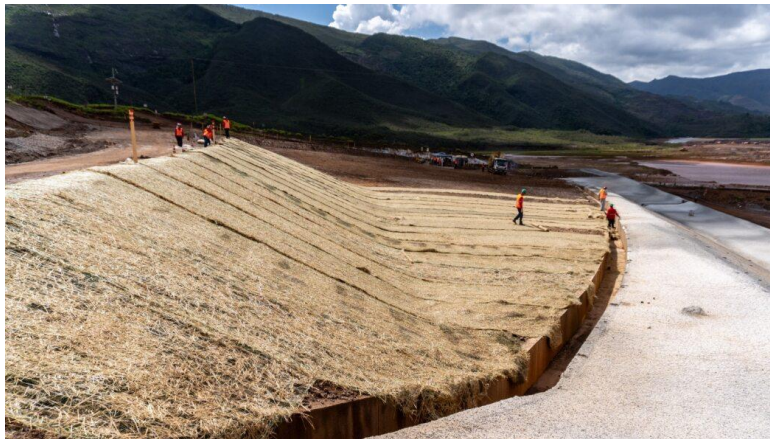
Foto 18 Caneletas e escada de drenagem

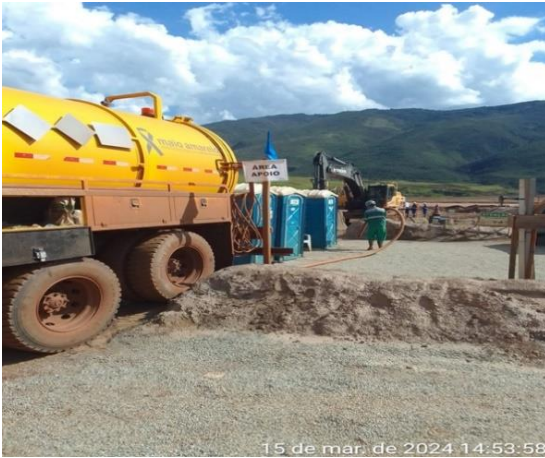
Foto 51. Limpeza de banheiro químico. Fonte: Vale, (03/2024).

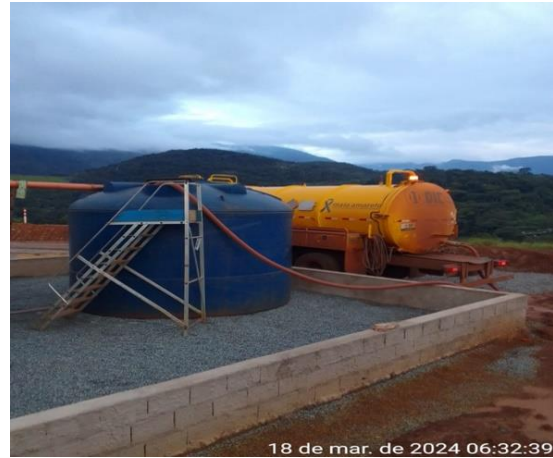
Foto 52. Limpeza de tanque séptico. Fonte: Vale, (03/2024).

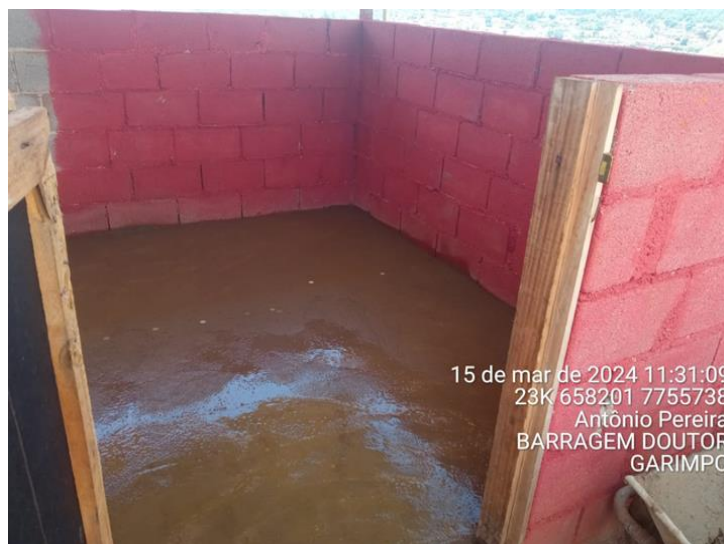
O DIR localizado no canteiro de obras se encontra de acordo com as normas, apresentando características como cobertura, piso impermeável, restrição de acesso, sinalização de riscos e padronização de cores. Além disso, não possui excesso de resíduos, é facilmente acessível e está livre de obstruções (**Foto 55**).

Foto 55. Depósito Intermediário de Resíduos - DIR.Fonte: Vale, (03/2024).
