**RELATÓRIO TRIMESTRAL
PERÍODO: MAIO A JULHO DE 2025**

BARRAGEM DOUTOR

**OBRAS DE DESCARACTERIZAÇÃO DE BARRAGENS ALTEADAS PELO
MÉTODO DE MONTANTE**

**COMPLEXO MARIANA, OURO PRETO – MG
PROCESSO SEI 2090.01.0001329/2022-78**

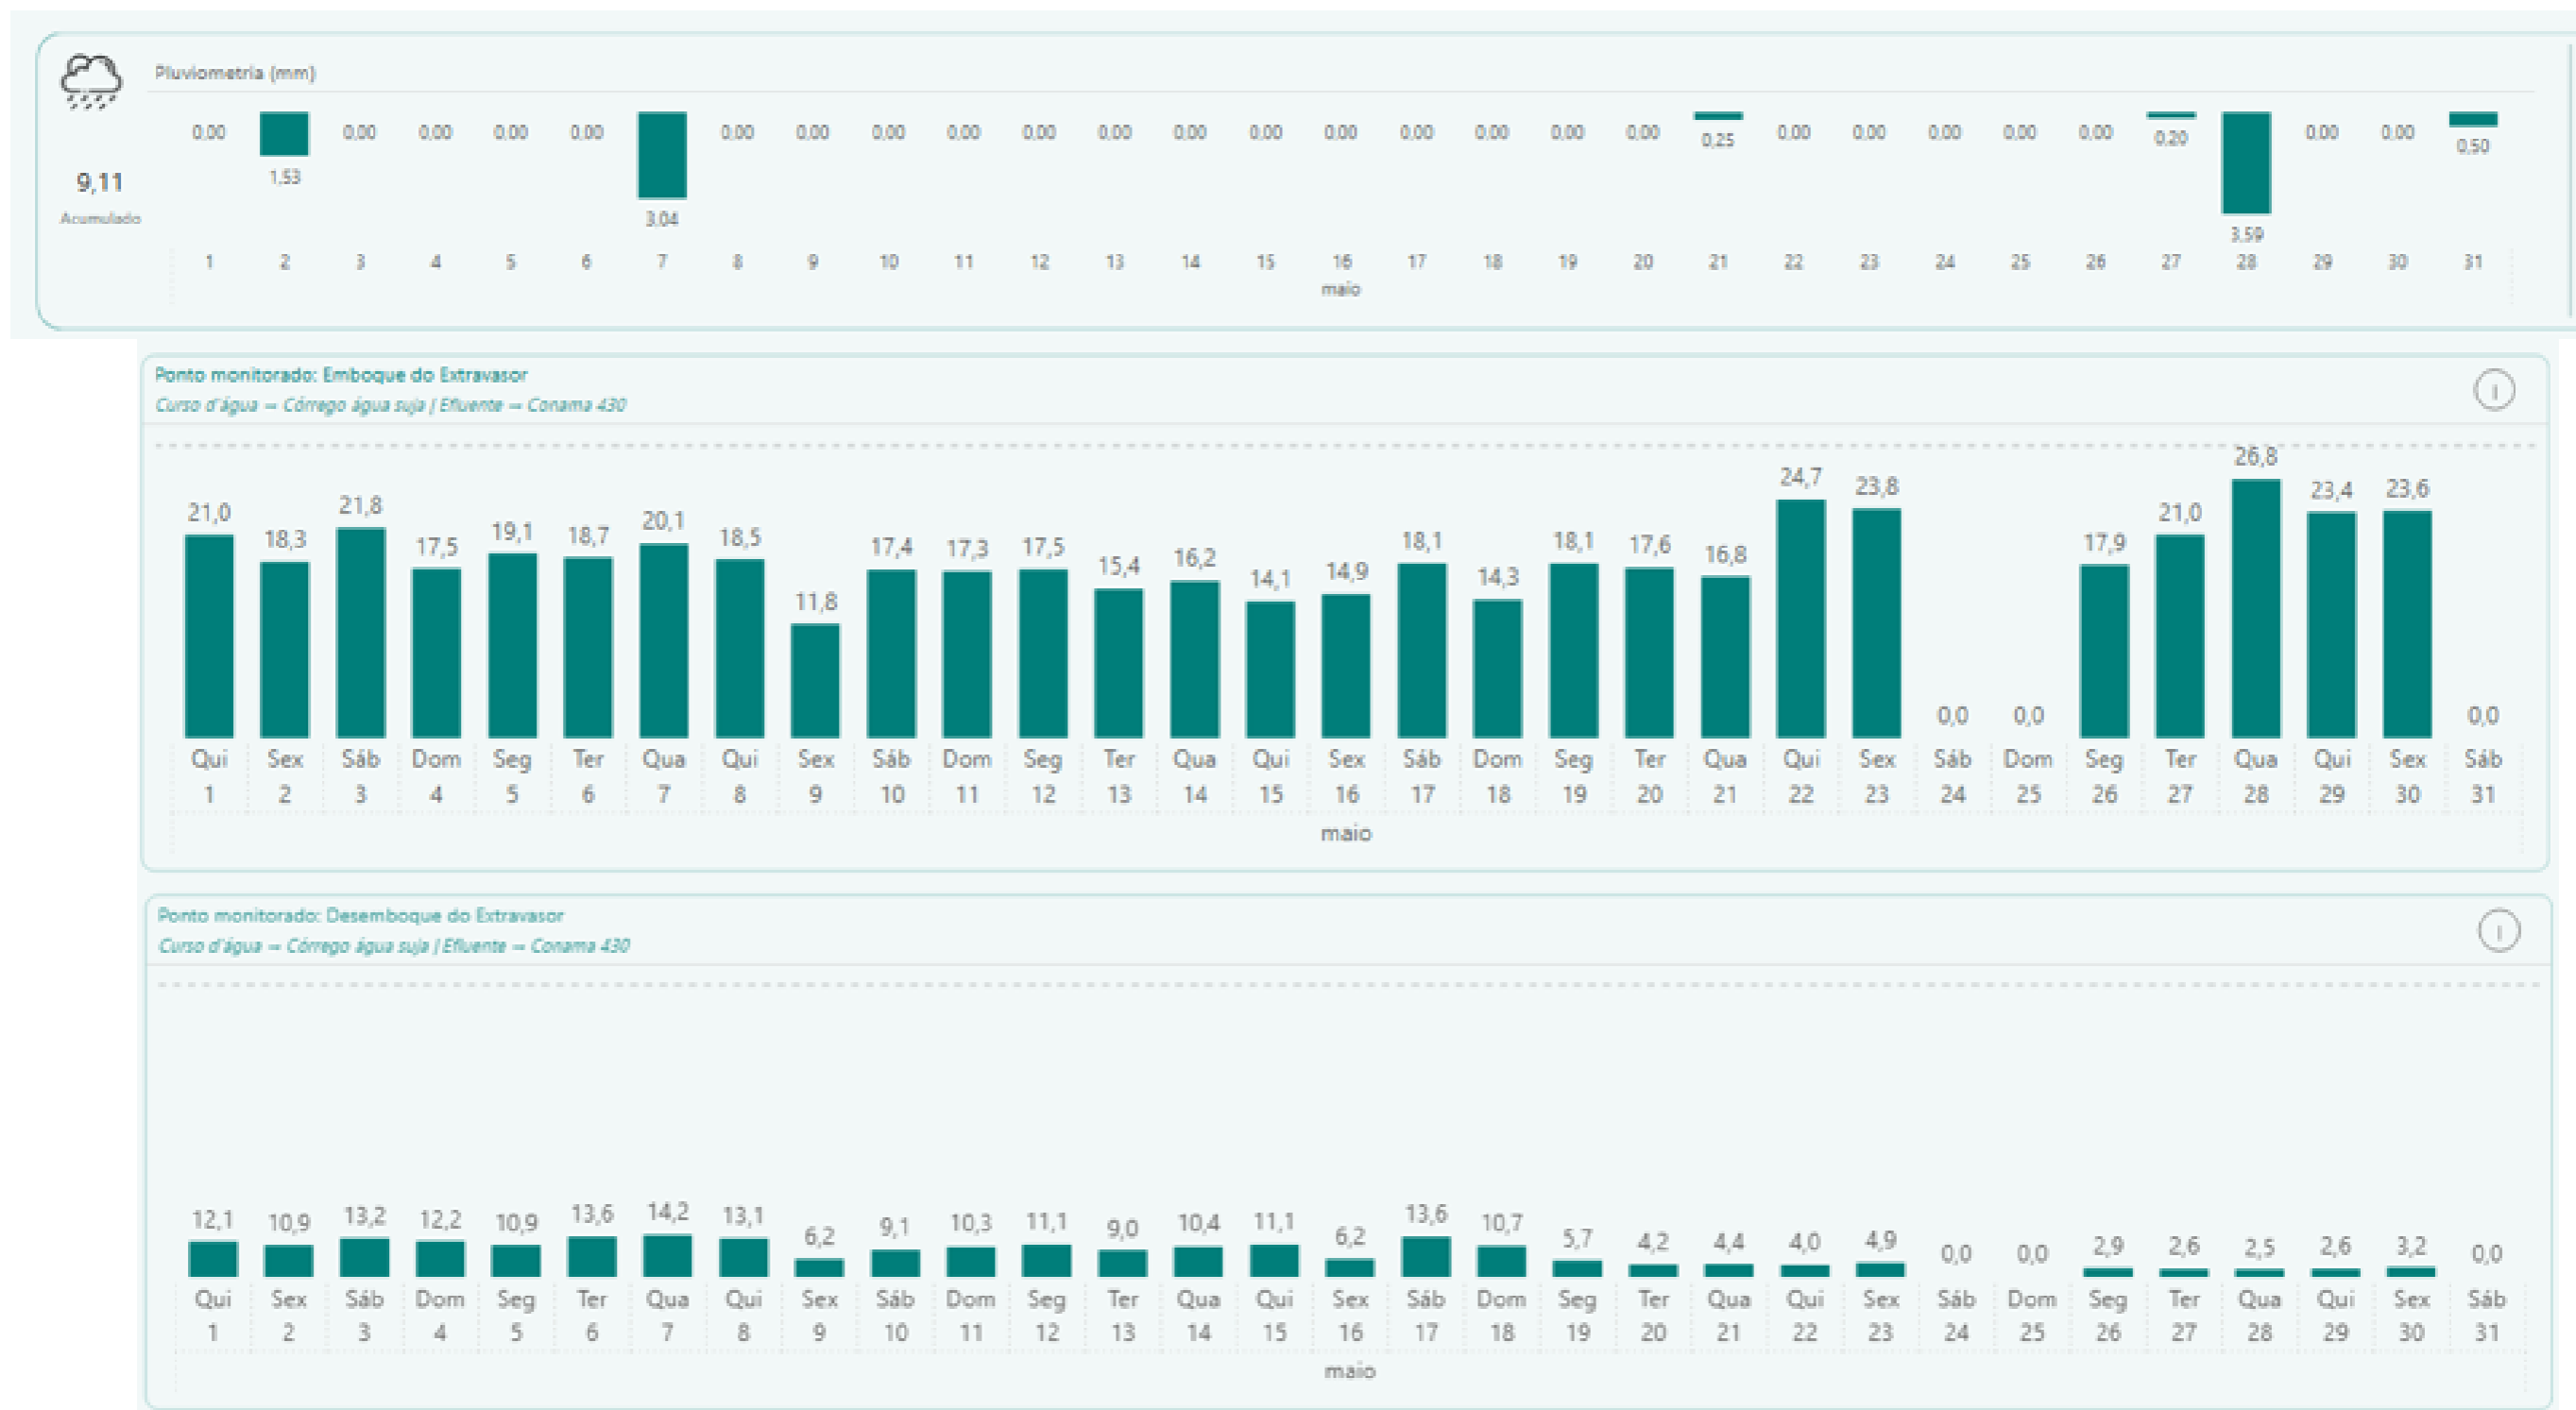
Figura 44 - Monitoramento de efluentes, parâmetro turbidez, no emboque e desemboque do extravasor em maio/25.
Fonte: Vale, 2025.

No ciclo em tela, observa-se nenhum desvio ou violação dos resultados de turbidez (nenhum valor obtido acima de 100 NTU, sendo a máxima registrada no desemboque onde há o lançamento das contribuições do regreide para o córrego Água Suja de 14,2 NTU, ou seja, 7 vezes inferior ao estabelecido pelas normativas vigentes).

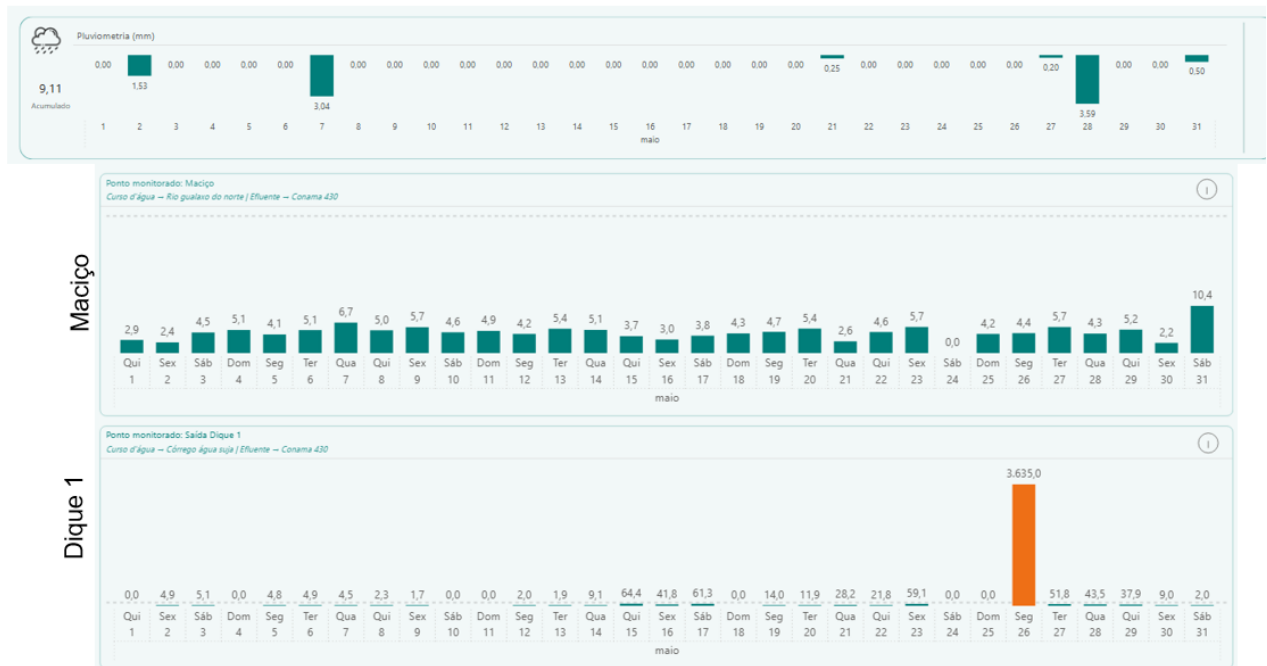
Cumprе esclarecer que a violação em exceção registrada para o período (26/05/2025) é tratada na análise estatística dos dados como sendo um outlier e não sendo representativo a ponto de indicar ineficiência do controle implantado. A alteração do parâmetro de turbidez observada no dia 26/05/2025 na saída do dique 1 foi devido ao trânsito de equipamentos (escavadeira e caminhões) sobre a chicanas. O adensamento do material sub superficial na entrada da chicana, reduziu o poder filtrante da mesma. Como medida corretiva, houve a paralisação do trânsito de máquinas e caminhões sobre a chicanas. Redirecionamento do

Figura 48 - Resultados do monitoramento do parâmetro turbidez para os pontos de efluentes “maciço e saída do dique 1” – maio/2025.
Fonte: Vale, 2025.

mangote do dreno de fundo para 3ª chicana e confecção o acesso pela ombreira esquerda para continuação da realização do canal. Com a aplicação desta medida, pode-se observar que os resultados de monitoramento retornaram para a normalidade e em atendimento aos limites legais.

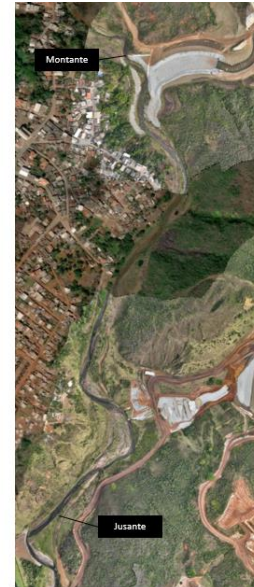
**Figura 52 - Resultados do monitoramento de qualidade das águas com periodicidade quinzenal (maio/25).
Fonte: Vale, 2025.**

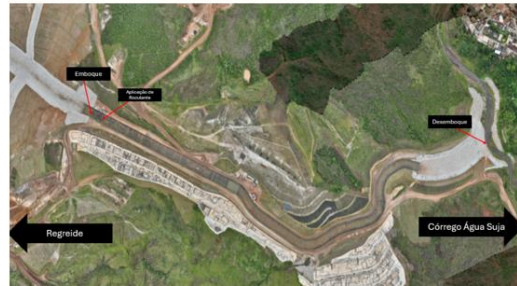
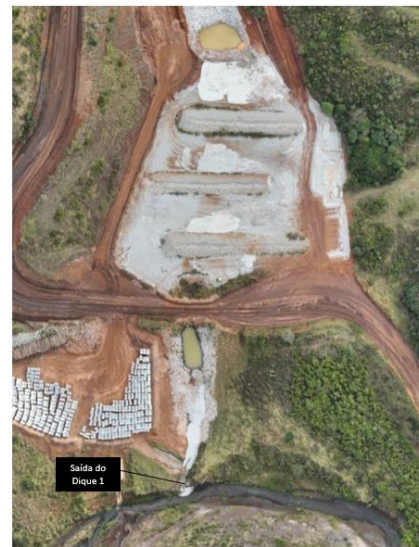
Figura 53 - Resultados do monitoramento de efluentes no extravasor (emboque -entrada e desemboque -saída) e saída do dique 1.
