**RELATÓRIO TRIMESTRAL
PERÍODO: NOVEMBRO DE 2024 A JANEIRO DE 2025**

BARRAGEM GRUPO

**OBRAS DE DESCARACTERIZAÇÃO DE BARRAGENS ALTEADAS PELO
MÉTODO DE MONTANTE**

**COMPLEXO PARAPEBA, OURO PRETO – MG
PROCESSO SEI 2090.01.0001312/2022-52**

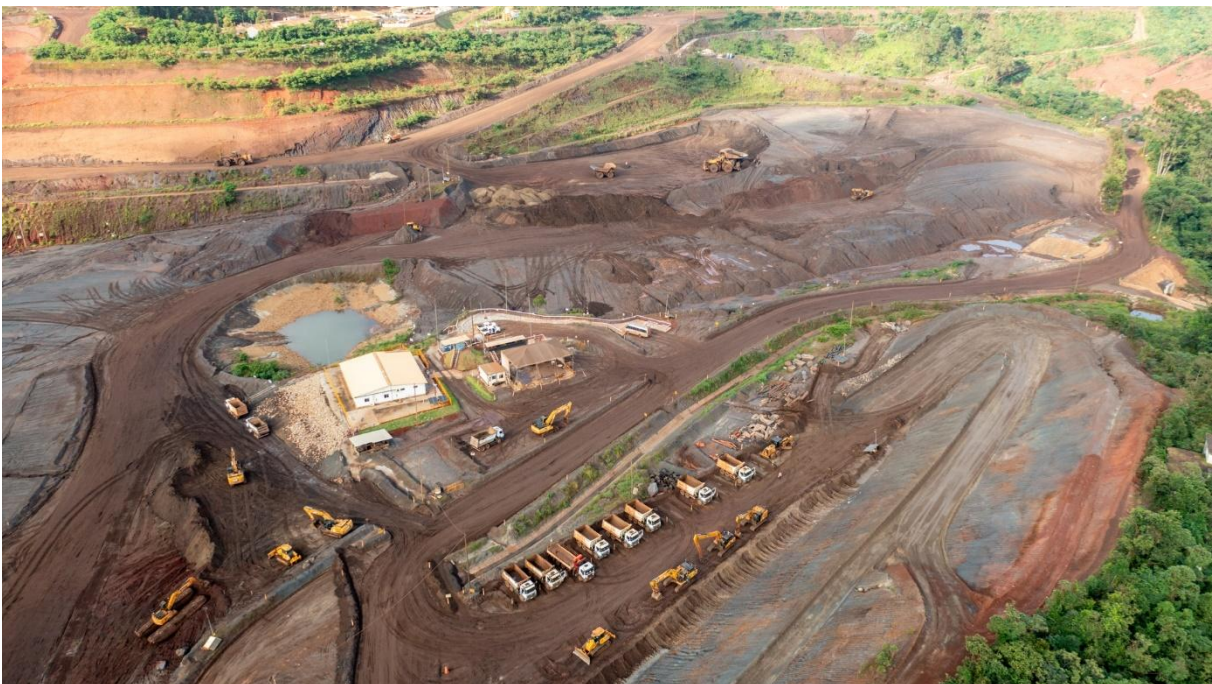
Figura 6 - Carga e transporte do rejeito depositado temporariamente na Cava 10,5 (janeiro/25).

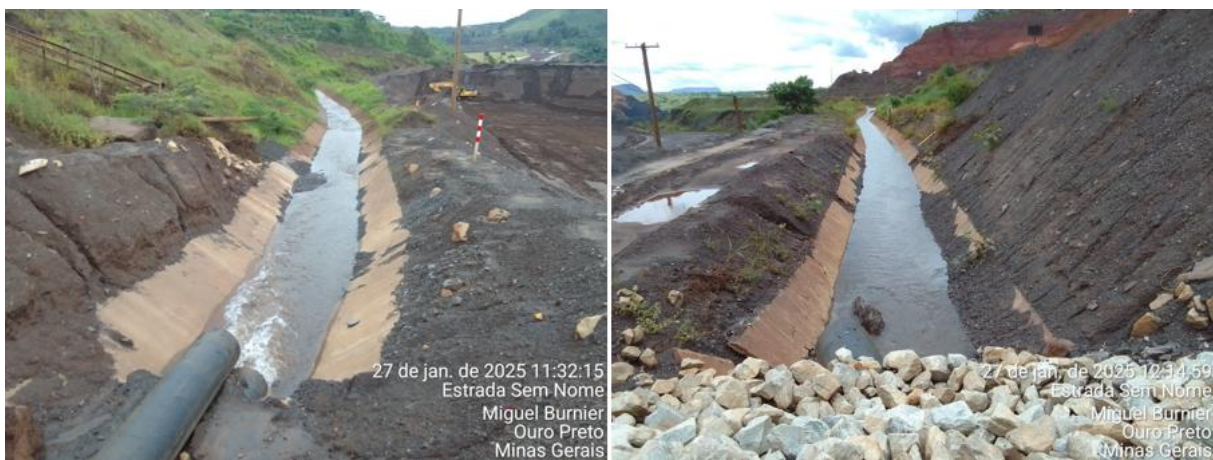
Figura 10 - Estado de conservação e limpeza dos canais de cintura (janeiro/25)

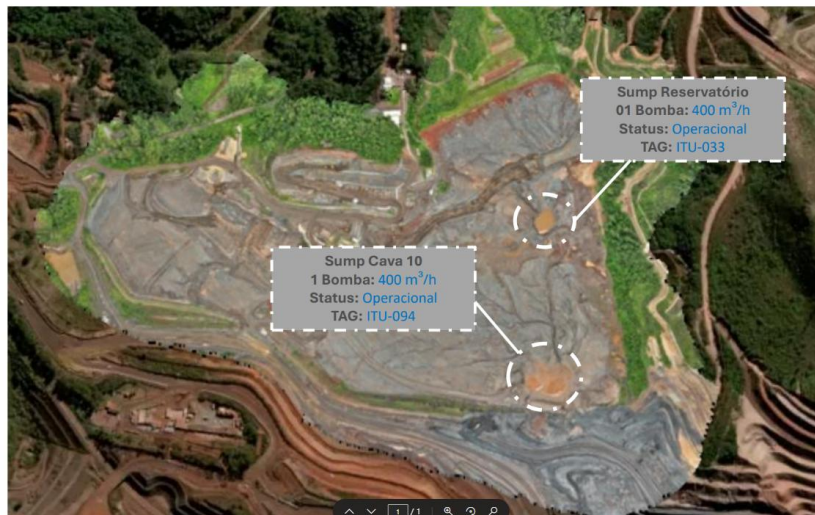
GR-0324: Apresentar os dimensionamentos dos bombeamentos atualmente implantados.

Resposta Vale: Os dimensionamentos das bombas instaladas foram realizados conforme o projeto emitido pela projetista KCB. Os números dos projetos são, respectivamente, 1850HH-X-40072, 1850HH-X-40073 e 1850HH-X-40074. Toda a documentação está disponível na pasta GR-0324.

Figura 13 - Atendimento à recomendação GR-0324

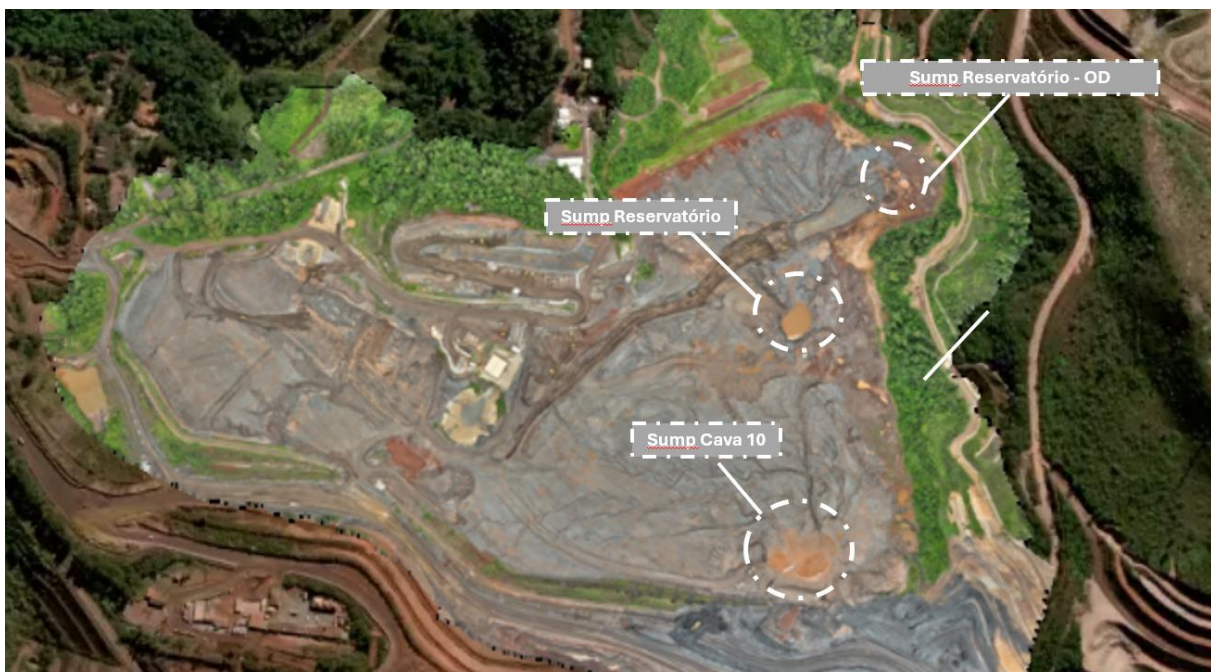
Figura 17 - Sistemas de bombeamento implantados no período (janeiro/25).

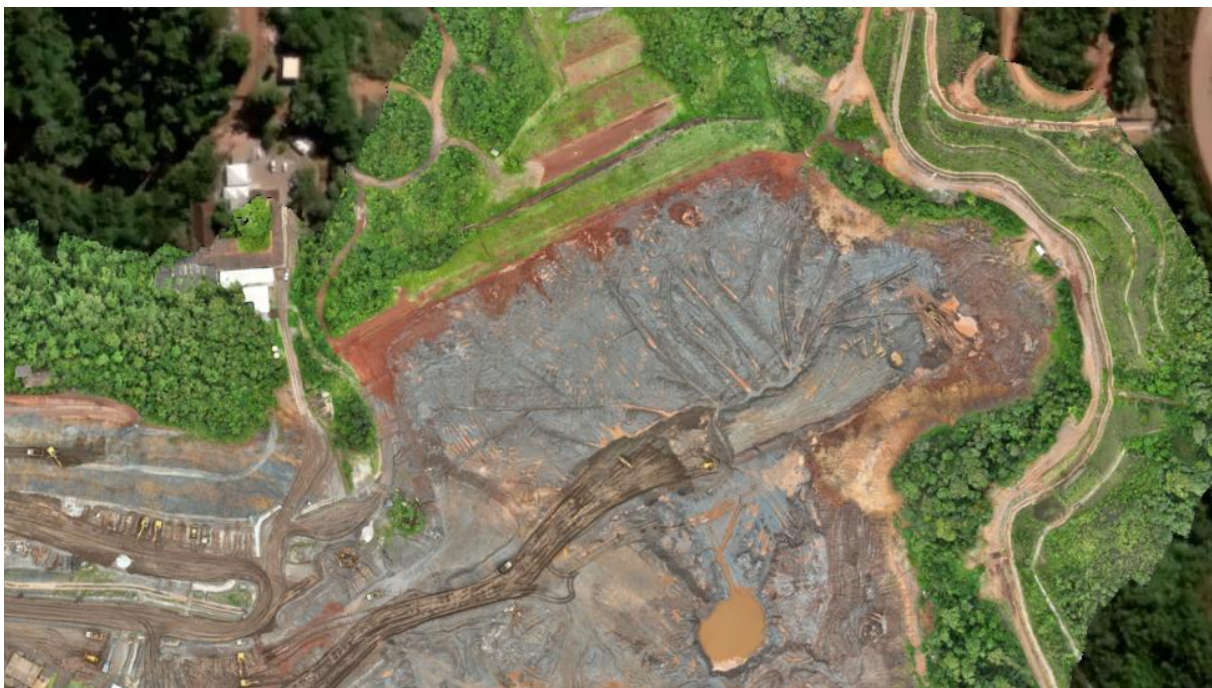
Figura 19 – Escavação de rejeito no reservatório, etapa 3.4 (janeiro/25).

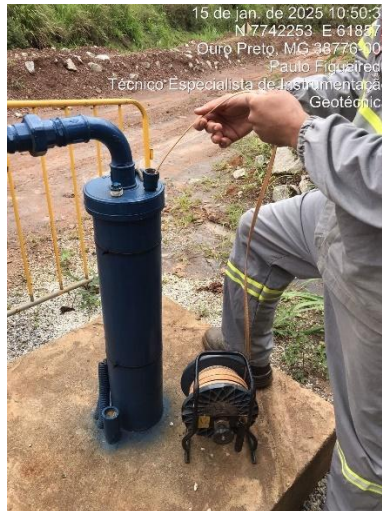
Durante o período abordado neste relatório, o poço de bombeamento PP-GR-02 foi inativado, devido a baixa vazão medida, respondendo à recomendação **GR-0251**. Os monitoramentos e às operações do poço PP-GR-01, foram continuadas até a data de protocolo deste relatório.

Figura 22 - Monitoramento poço bombeamento PP-GR-01 (janeiro/25)

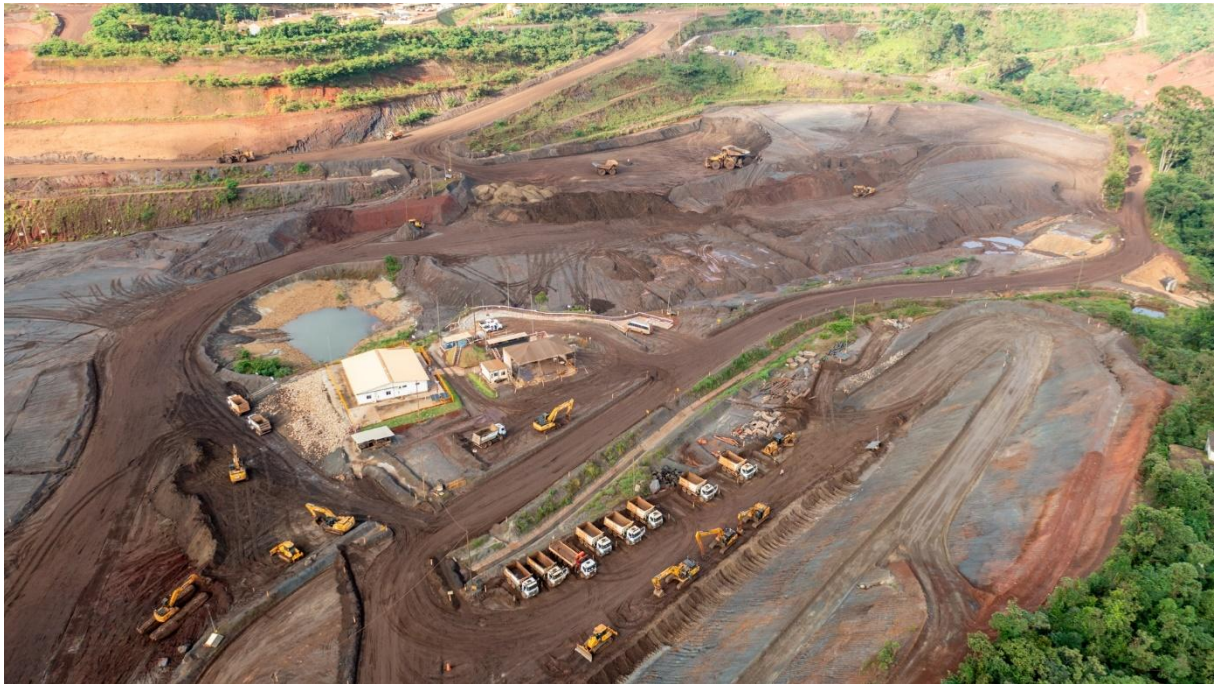
As escavações de rejeito no reservatório até a Etapa atual 3.4, que estão em andamento no período deste relatório, com emprego de equipamentos não tripulados, estão sendo dispostos em duas áreas denominados de bota espera temporários, sendo eles a Cava 10,5 e próximo ao Setor C, na Cava 5, respeitando as premissas e diretrizes de altura de pilha e inclinação conforme procedimento de pilhas temporárias da Vale.

Figura 23 - Bota espera temporário Cava 10,5 (janeiro/25).

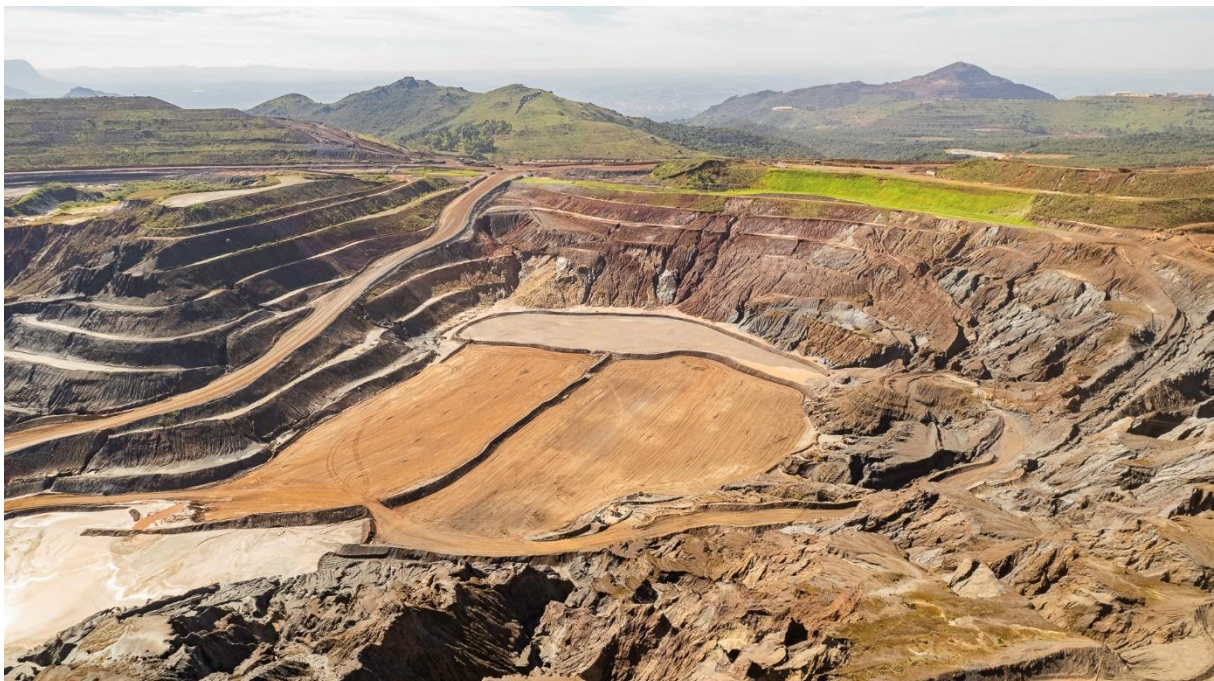
Figura 24 - Disposição final em aterro compactado do rejeito de Grupo na Cava 5 (janeiro/25).

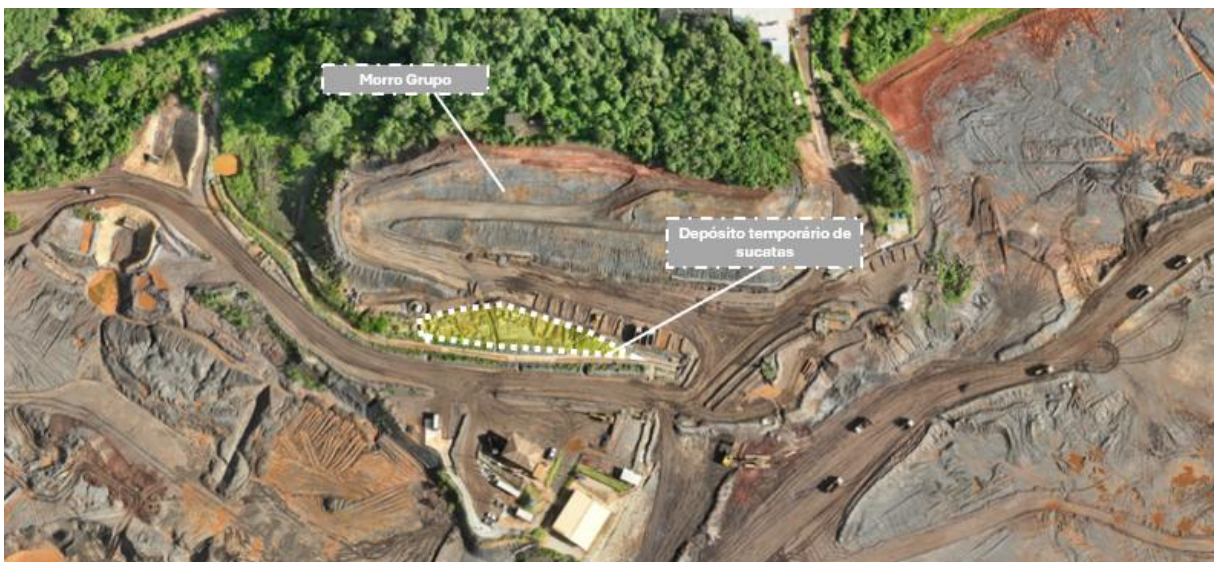
Figura 37 - Área de estocagem temporária de sucatas removidas da estrutura para posterior destinação ao CMD.

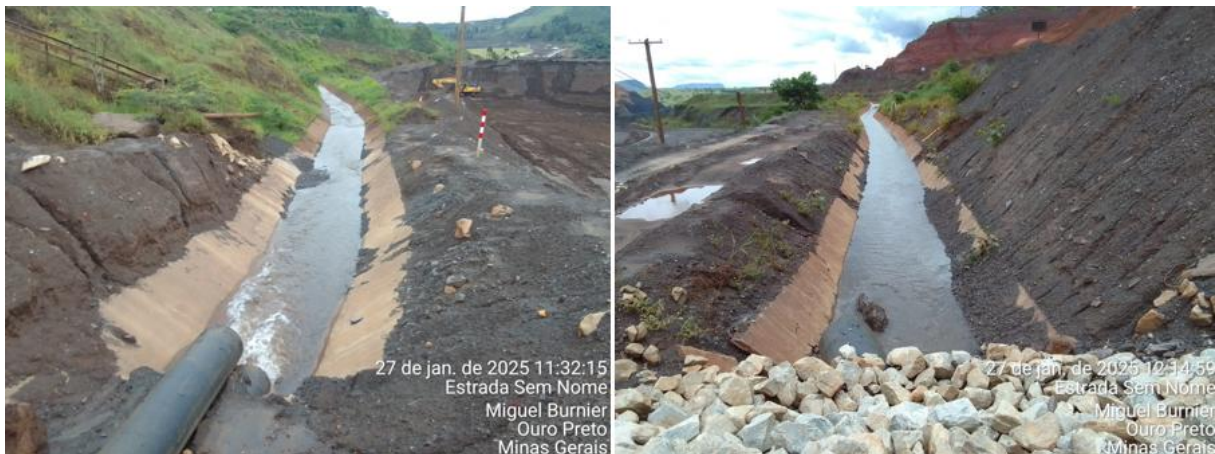
Figura 52 - Manutenção canais de cintura (janeiro/25).

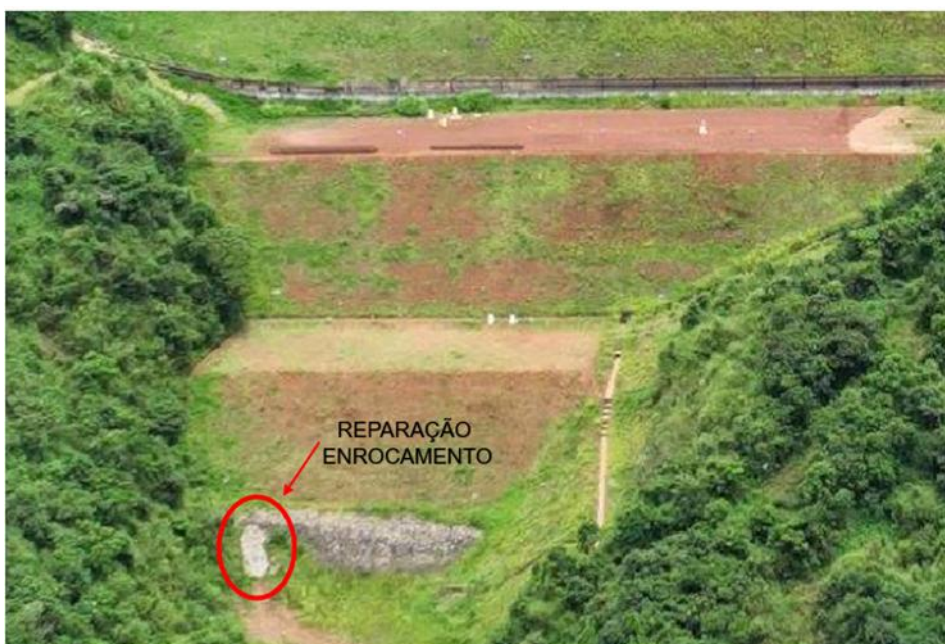
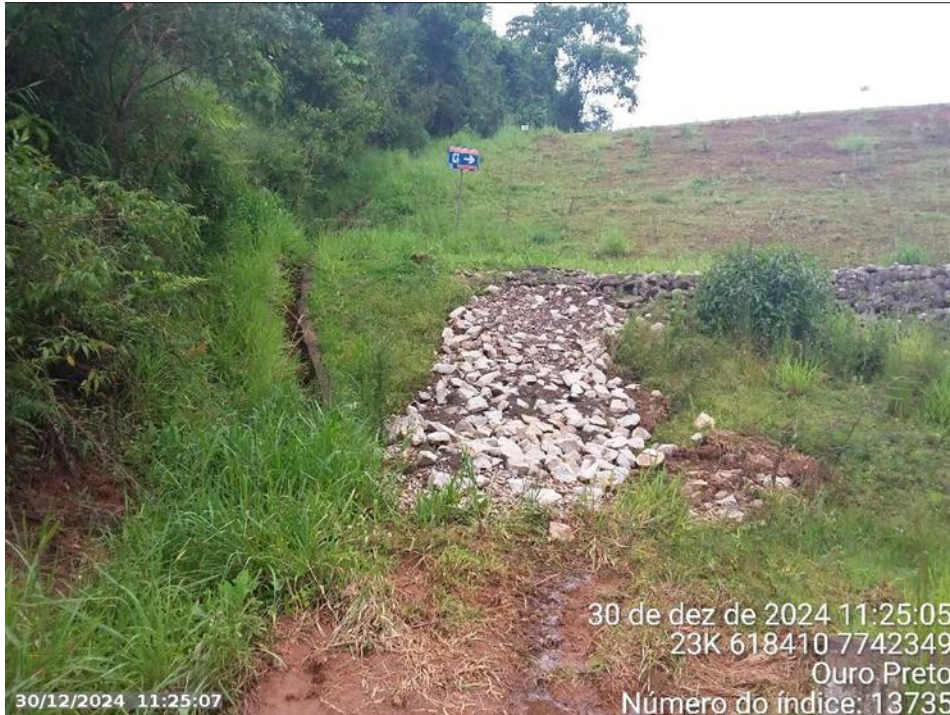
Figura 54 - Reparação do enrocamento do pé da Barragem de Grupo.

REC-037 - Reparar a proteção de enrocamento da saída do sistema de drenagem interna.

Figura 55 - Reparação do enrocamento do pé da Barragem de Grupo.

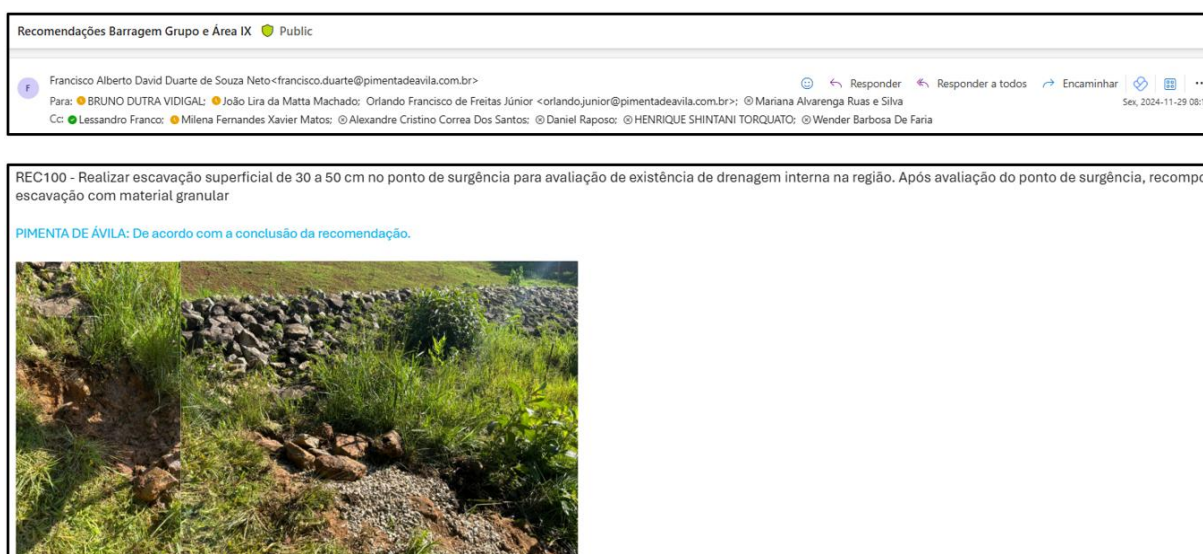
Figura 58 – E-mail de conclusão da recomendação.

REC-100 – Realizar escavação superficial de 30 a 50 cm no ponto de surgência para avaliação de existência de drenagem interna na região. Após avaliação do ponto de surgência, recompôr escavação com material granular.

Concluído conforme e-mail encaminhado pelo EoR em 29/11/2024, **Anexo GR-0091** (REC-100).

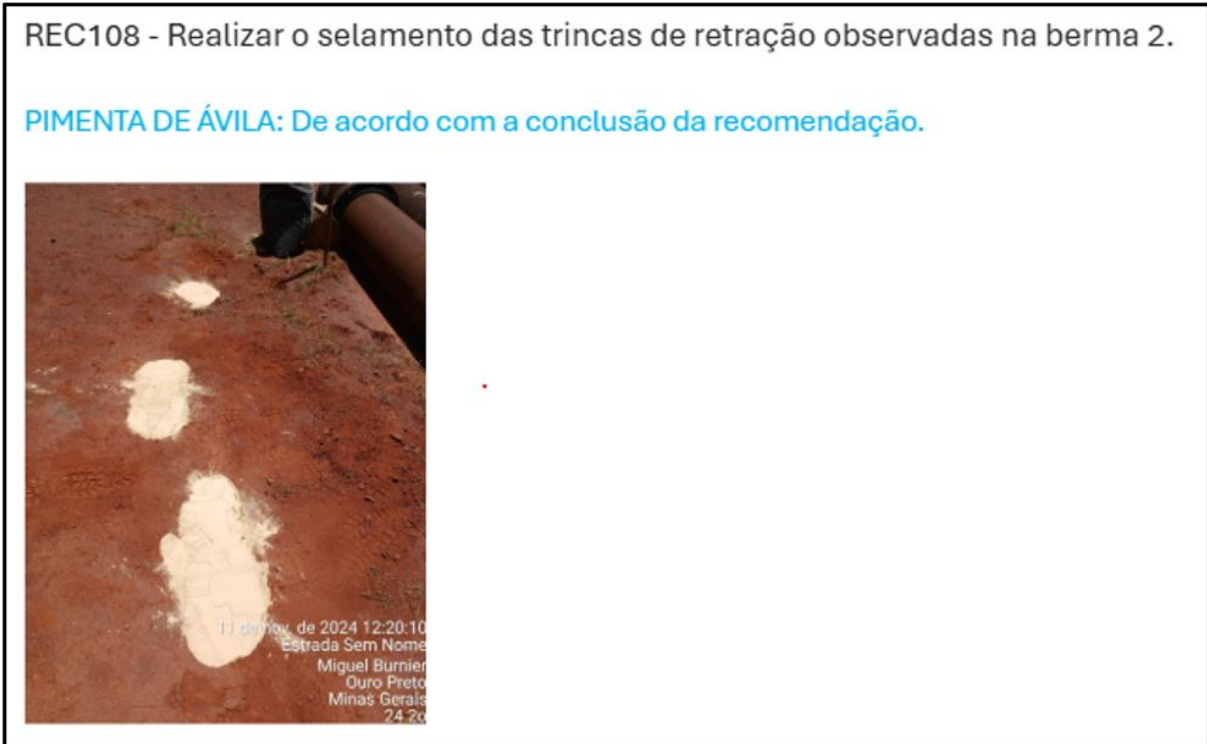
Figura 59 – E-mail de conclusão da recomendação.

REC-108 – Realizar o selamento das trincas de retração observadas na berma 2.

Concluído conforme e-mail encaminhado pelo EoR em 29/11/2024, **Anexo GR-0091** (REC-108).

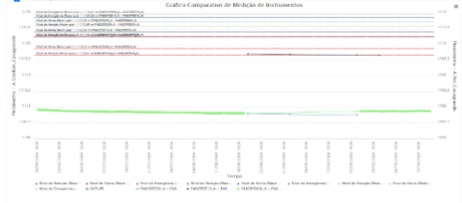
Figura 60 – E-mail de conclusão da recomendação.

REC-099 – Retomar o monitoramento dos piezômetros FABGRPZE10_A, FABGRPZE009_A e FABGRPZ009_A.

Evidência: O FABGRPZ009_A passou por manutenção corretiva e as leituras foram normalizadas. Os piezômetros elétricos estão sendo lidos semanalmente através do readout e as leituras são inseridas no GEOTEC quinzenalmente por importação em lote. Caso haja alguma necessidade de inclusão das leituras para emissão de algum documento me solicitem.

PIMENTA DE ÁVILA: Concordamos em considerar a recomendação como concluída.

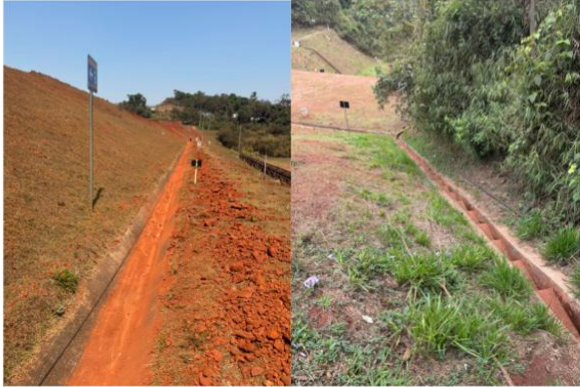
REC-101	Realizar a limpeza e desassoreamento dos dispositivos de drenagem superficial	PdA	ago-24	out-24	Em aberto	Rotina	24
---------	---	-----	--------	--------	-----------	--------	----

Todo o sistema de drenagem superficial foi desobstruído conforme as imagens abaixo.

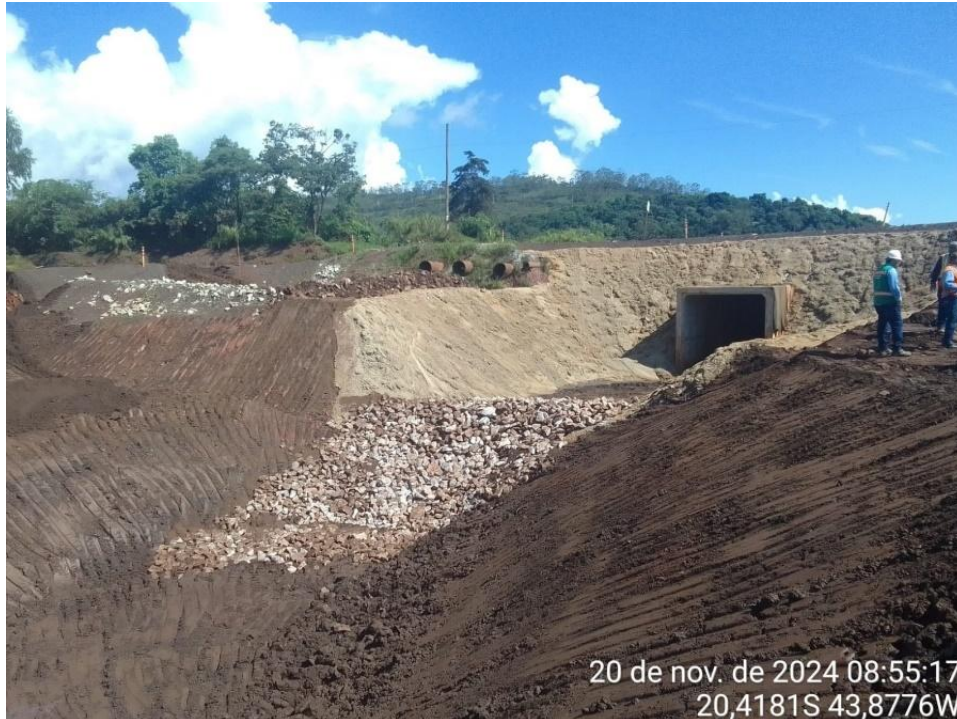
É importante informar que no período deste ciclo, o bombeamento do extravasor da Cava 10,5 foi interrompido com o direcionamento do fluxo de água para o extravasor. O local do antigo sump foi aterrado e foi construído uma bacia de acumulação da água de drenagem pluvial da região, com uma camada de enrocamento na saída, de modo a filtrar a água captada na região. Toda a água captada na bacia verte naturalmente, sem a necessidade de bombeamento.

Figura 159 - Sump Cava 10,5 com a borda de enrocamento. Fonte: Vale, 2024.

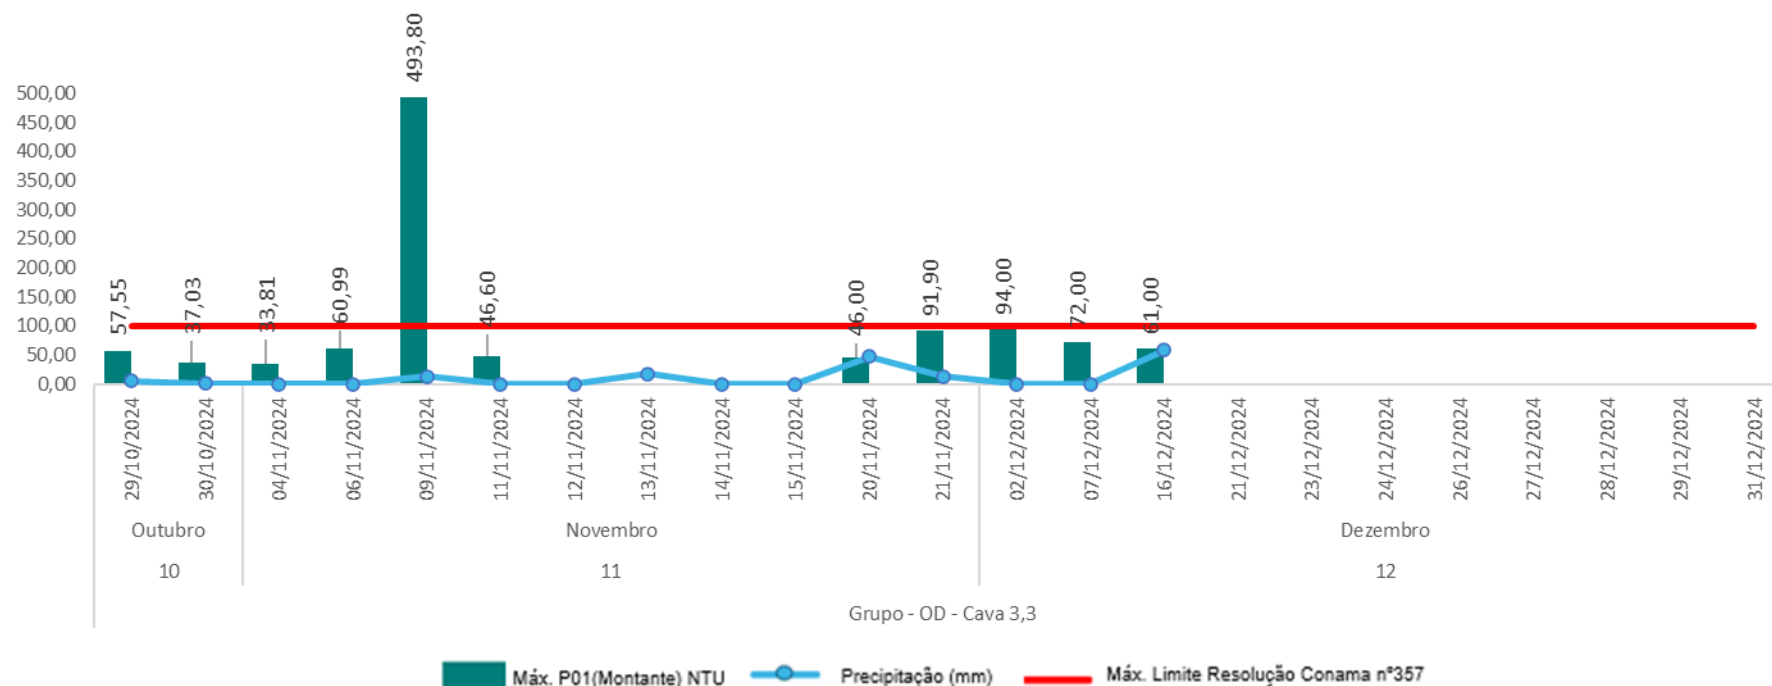
No período avaliado, foram observados desvios para o parâmetro de turbidez em relação ao limite máximo permitido, de 100 NTU, sendo apenas um deles proveniente da Ombreira Direita – Cava 3,3 (493,80 NTU), no dia 09/11/2024, em que foi registrado precipitação de 12,5 mm (Figura 163). Já na Área 10,5, houve ultrapassagem ao limite vigente no P02 (Jusante) no dia 24/10/2024 (244,70 NTU) e no P01 (montante), nos dias 15/11/2024 (584,00 NTU) e 21/11/2024 (109 NTU) - Figura 164.

Figura 163 - Monitoramento do parâmetro turbidez oriundo do bombeamento da barragem de Grupo – Ombreira Direita – Cava 3,3, no período de outubro a dezembro de 2024. Fonte: Vale, 2025.

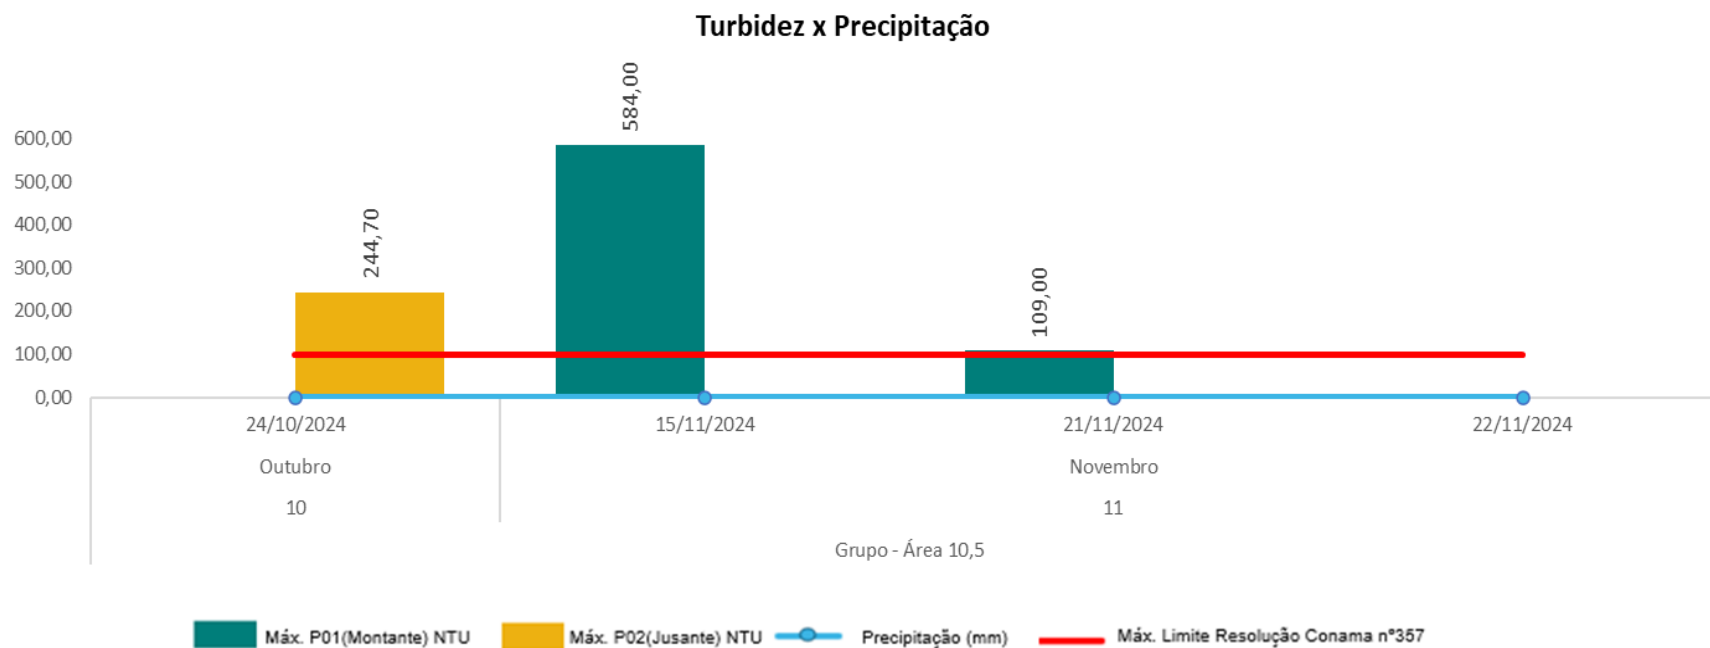
Figura 164 - Monitoramento do parâmetro turbidez oriundo do bombeamento da barragem de Grupo – Área 10,5, no período de outubro a dezembro de 2024. Fonte: Vale, 2025.

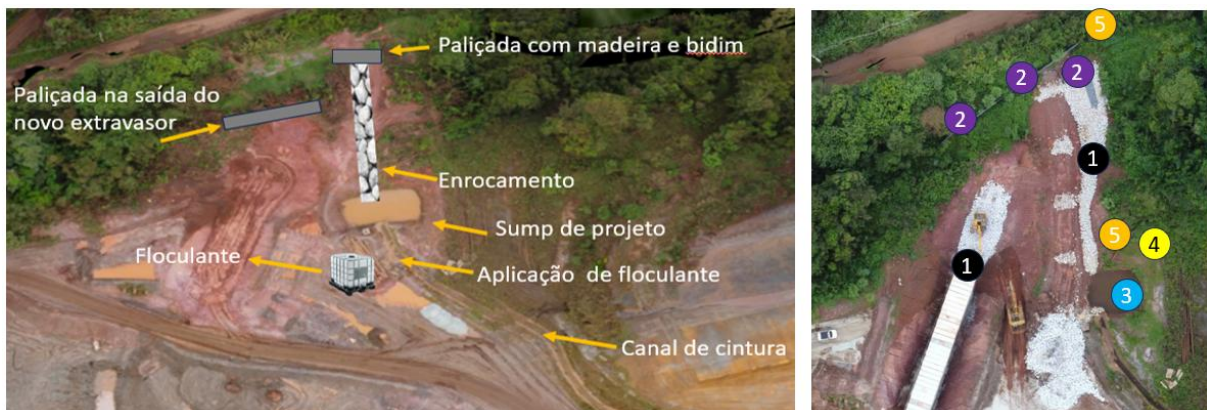
Em atendimento à recomendação **GR-0298**, a Vale apresentou, na sessão técnica realizada no dia 16/12/2024, quais os controles ambientais já implantados na saída da galeria do extravasor na Cava 10,5 para mitigar os efeitos de carreamento de sólidos para o ribeirão do Prata. As medidas implantadas estão descritas a seguir e apresentadas na Figura 166:

- (1) Enrocamento na saída do canal de cintura e no extravasor;
- (2) Paliçada com a manta geotêxtil (bidim);
- (3) Sump na saída do canal de cintura;
- (4) Aplicação de Floculante no sump;
- (5) Controle do parâmetro Turbidez no Sump e a Jusante dos lançamentos.

Figura 166 - Controles ambientais já implantados na saída da galeria do extravasor na Cava 10,5. Fonte: Vale, 2024.

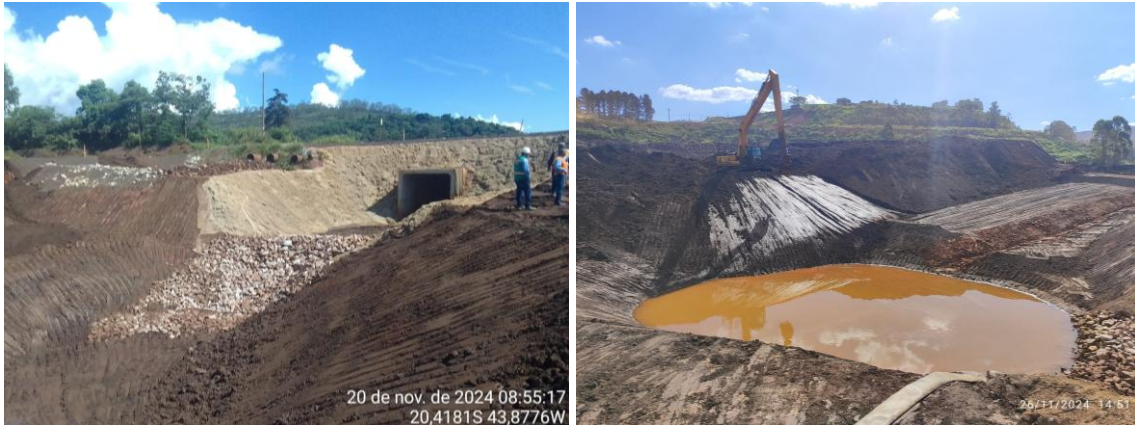
A Vale informa também que a área do antigo Sump foi aterrada e um novo Sump foi construído em novembro de 2024 mais próximo da galeria do extravasor, com o objetivo de captar a drenagem superficial do reservatório e reter os sedimentos da região da cava 10,5 (Figura 167 e Figura 168), enquanto as atividades de remoção do material estão ocorrendo. Sua parede foi construída com enrocamento, de forma a permitir a percolação da água em meio ao material pétreo e não ser necessário o bombeamento. Para o período chuvoso 2024/2025 estão sendo realizadas inspeções com frequência quinzenal e manutenção das medidas de controle já implantadas, como pode ser observado na Figura 169.

Figura 167 - Implantação do novo Sump, em novembro de 2024. Fonte: Vale, 2024.

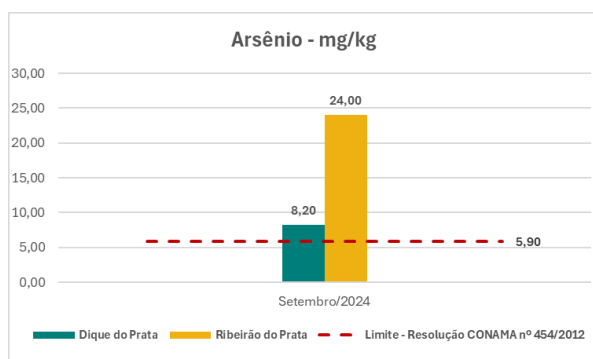
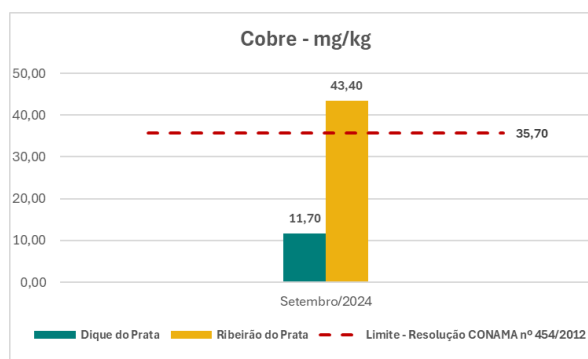
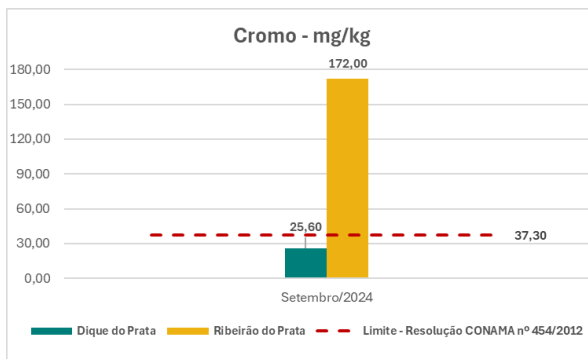
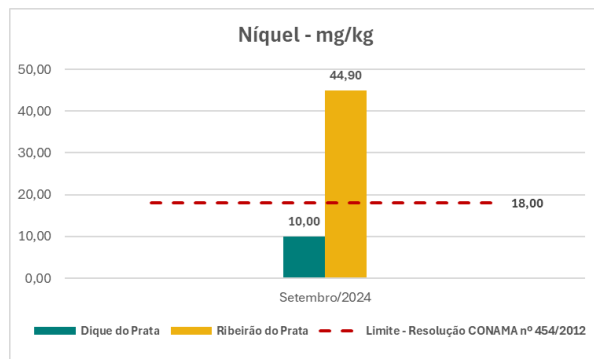
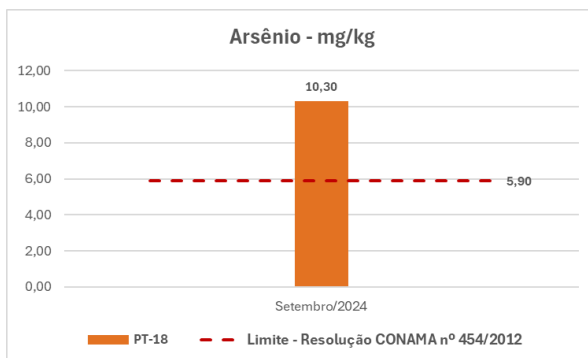
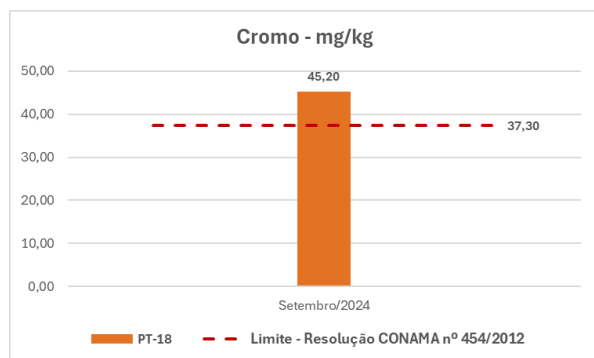
Em relação aos parâmetros monitorados, para aqueles que apresentaram quantitativos acima dos valores orientadores estabelecidos pela Resolução CONAMA n°454/2012, os resultados são apresentados graficamente considerando o monitoramento na barragem Grupo (Figura 175 à Figura 178) e na Cava 5 (Figura 179 e Figura 180). Os demais parâmetros apresentaram valores abaixo dos limites da legislação.

Dentro da campanha de setembro de 2024, considerando os parâmetros analisados conforme a Resolução CONAMA nº 454/2012, os resultados indicaram valores acima dos limites estabelecidos pela norma para os seguintes parâmetros: Arsênio, em todos os pontos da barragem Grupo e Cava 5; Cobre, apenas no ponto do ribeirão do Prata, na barragem Grupo; Cromo, nos pontos do ribeirão do Prata (barragem Grupo) e PT-08 (Cava 5); e Níquel, somente no ponto do ribeirão do Prata (barragem Grupo). Os demais parâmetros apresentaram valores abaixo dos limites da legislação.
