RELATÓRIO TRIMESTRAL PERÍODO: AGOSTO A OUTUBRO DE 2024

BARRAGEM SUL SUPERIOR

OBRAS DE DESCARACTERIZAÇÃO DE BARRAGENS
ALTEADAS PELO MÉTODO DE MONTANTE

COMPLEXO MINAS PARALISADAS SUDESTE, BARÃO DE COCAIS – MG
PROCESSO SEI 2090.01.0001331/2022-24

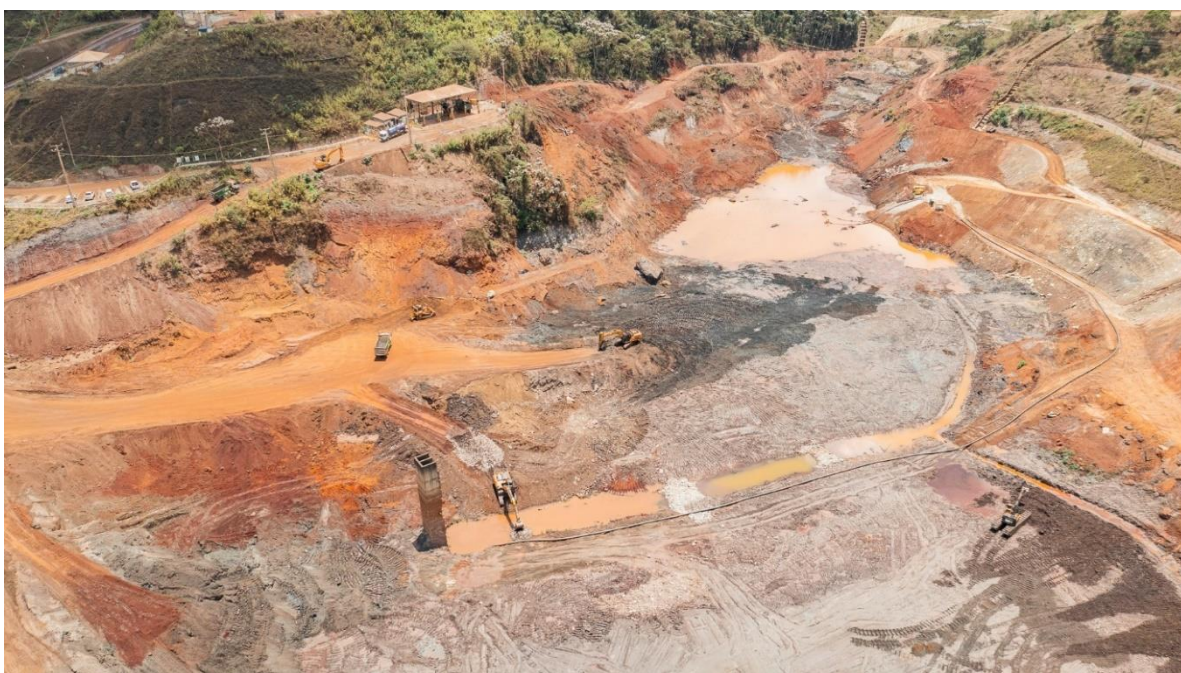
Para o período chuvoso 2024/2025 foi elaborado o plano de chuvas (**Anexo 1.2.2.3**), também foi concluída a escavação do sump e a instalação do sistema de bombeamento, direcionando a água para a Tulipa da BSS.

Figura 6 - Sump e Sistema de bombeamento BSS

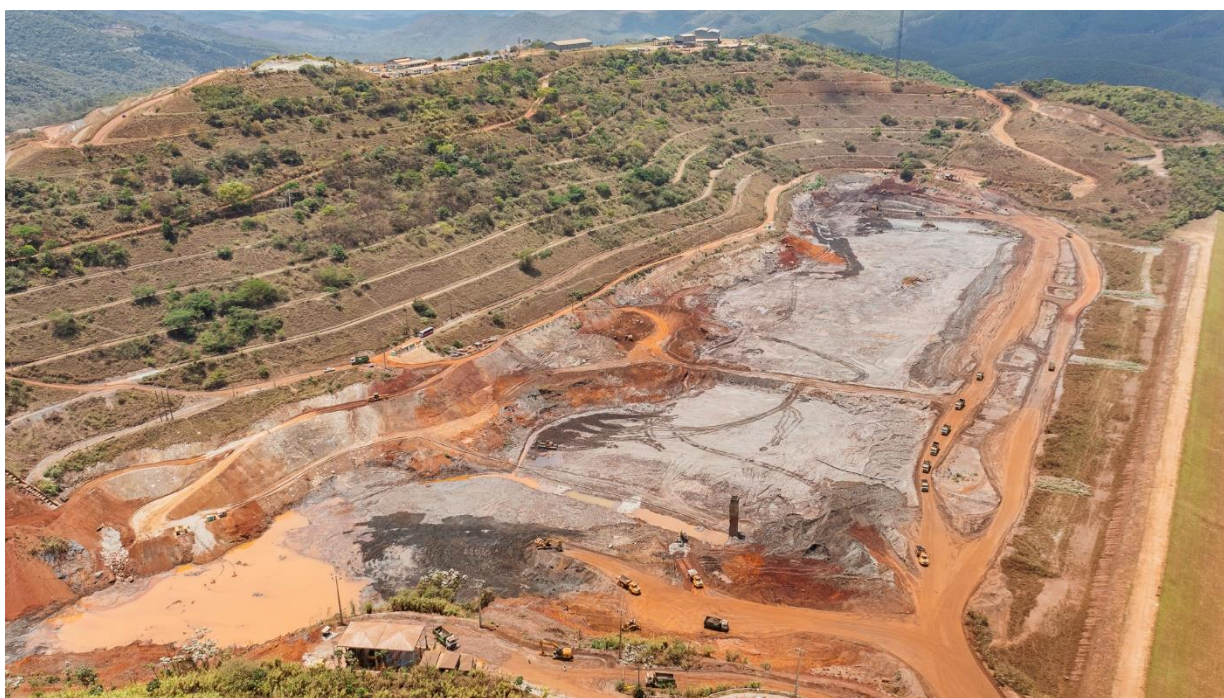
Para o Plano de chuva 2024/2025 foram instaladas as bombas no sump, os diques de contenção de sedimento no canal principal da tulipa e implantado enrocamento nas descidas d'água próximos à PDE-Correia para dissipação de energia.

Figura 9 - Visão geral – canal no reservatório de drenagens – sistema de bombeamento de água para tulipa –Outubro/2024.

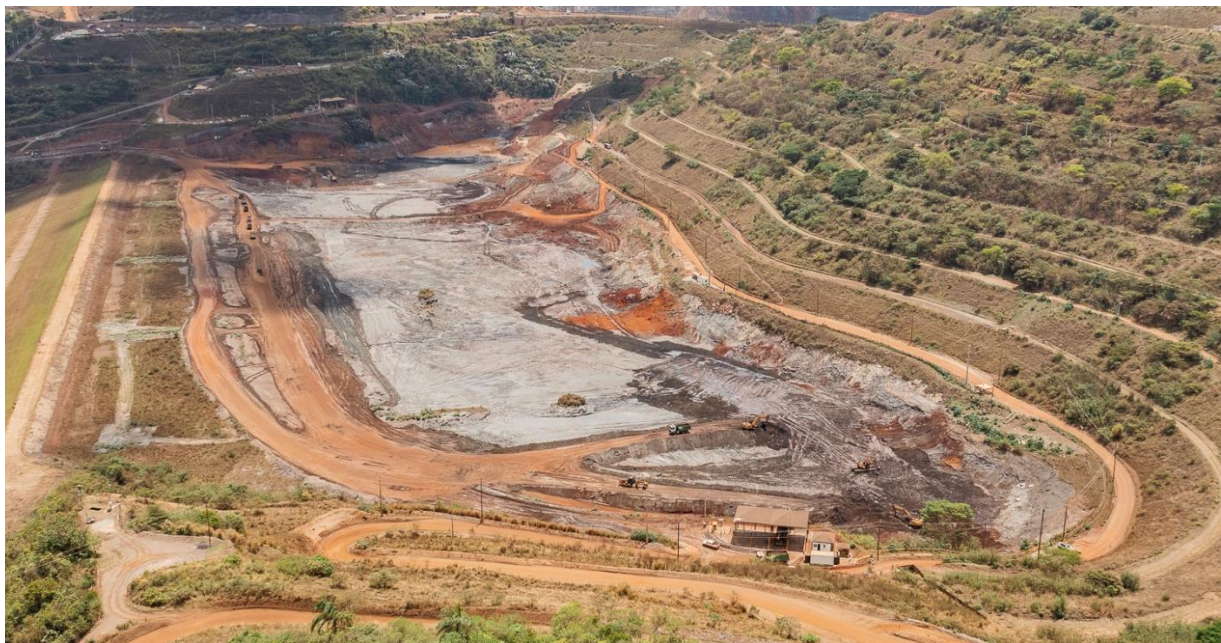
Figura 11 - Vista área da Barragem a partir da ombreira esquerda – Outubro/2024.

Para o Plano de chuva 2024/2025 foram instaladas as bombas no sump, os diques de contenção de sedimento no canal principal da tulipa e implantado enrocamento nas descidas d'água próximos a PDE-Correia para dissipação de energia. As escavações do reservatório seguem mantendo a declividade proposta em projeto, direcionando o fluxo de água para montante da estrutura no canal periférico que desemboca e direciona para a tulipa.

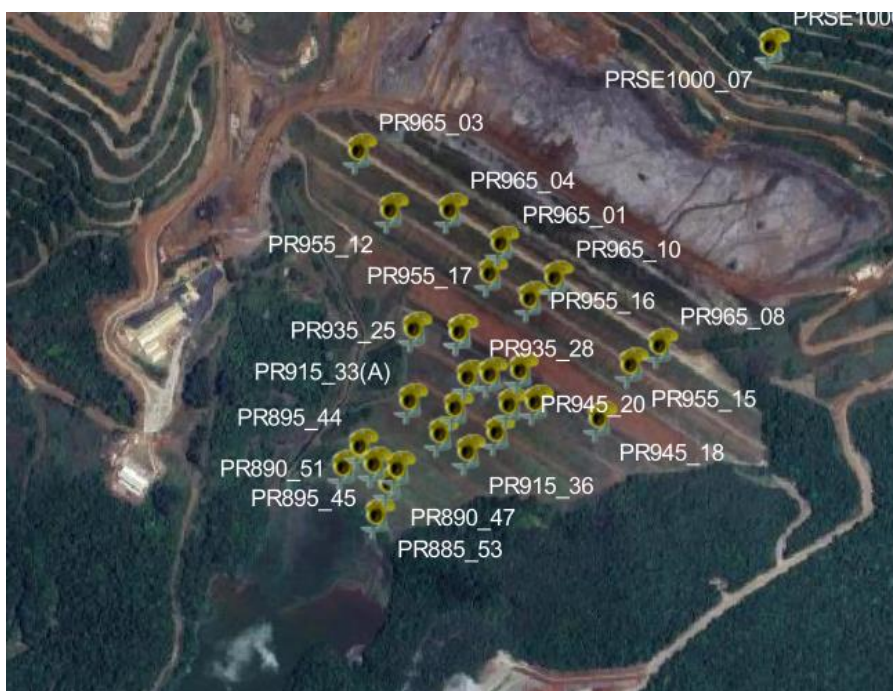
Cabe ressaltar que foram removidos 20 prismas do monitoramento via ETR em decorrência de instabilidade desses instrumentos. Foi alinhado com EoR a remoção desses prismas para posterior reinstalação em bases de concreto. Na Figura 17 e na Figura 18 são apresentados o mapa de localização de todos os prismas removidos e o mapa com os prismas remanescentes, respectivamente.

Figura 18 - Configuração atual do monitoramento via prismas com a remoção daqueles que foram removidos.

A reinstalação dos prismas está contemplada dentro do plano de ações da Civil Master, previstas para finalização ainda em 2024. Ressalta-se, no entanto, que variações no planejamento podem ocorrer em decorrência das chuvas.

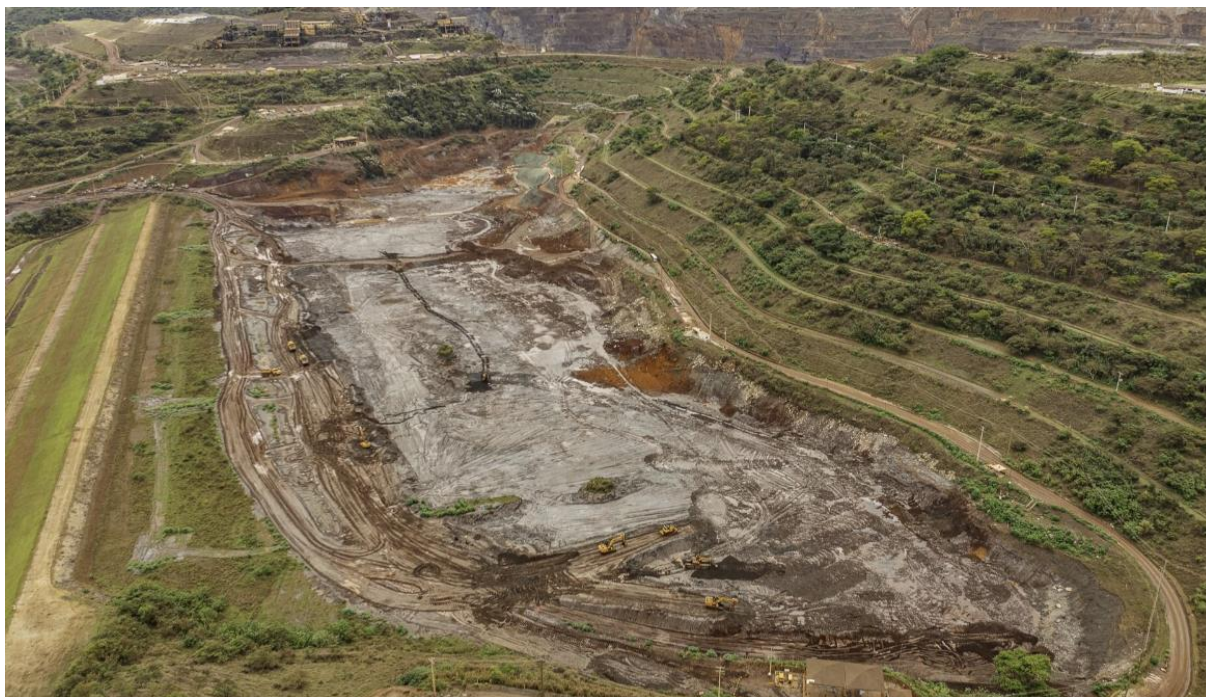
Figura 23 - Vista ombreira esquerda da BSS (31/10/2024), escavação do reservatório.

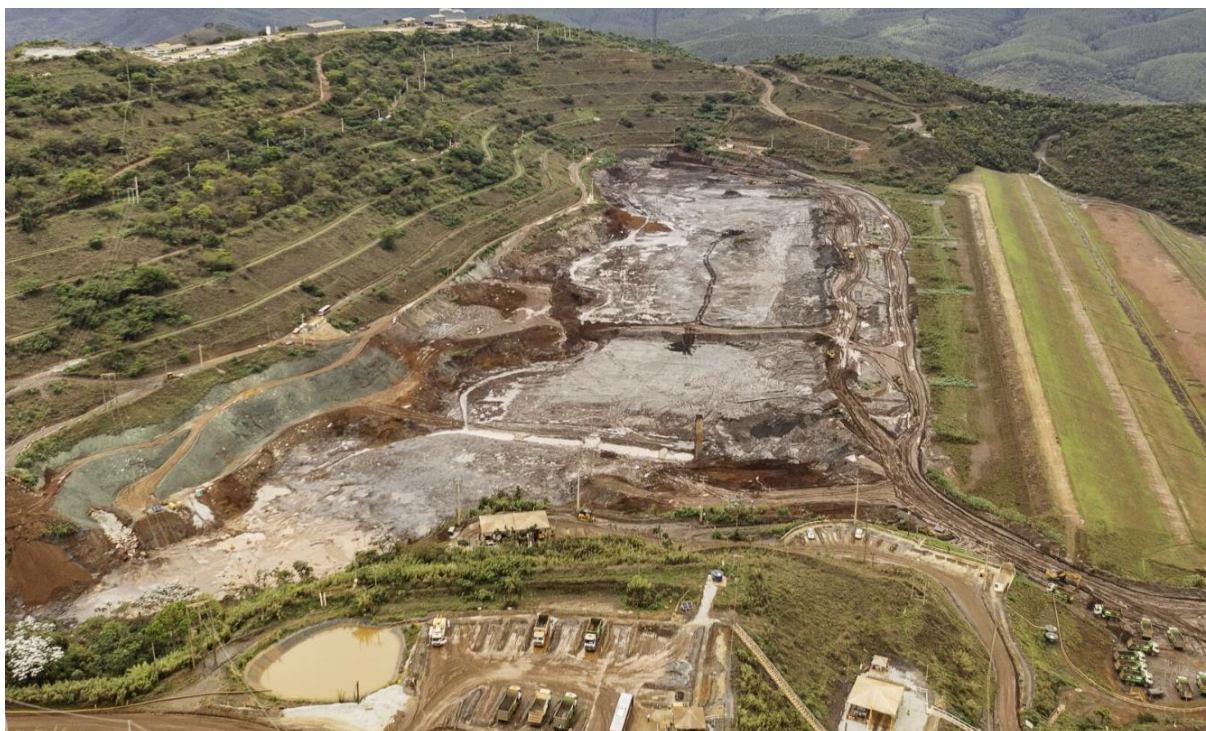
Figura 24 - Vista ombreira direita da BSS – Remoção de rejeitos no reservatório (31/10/2024).

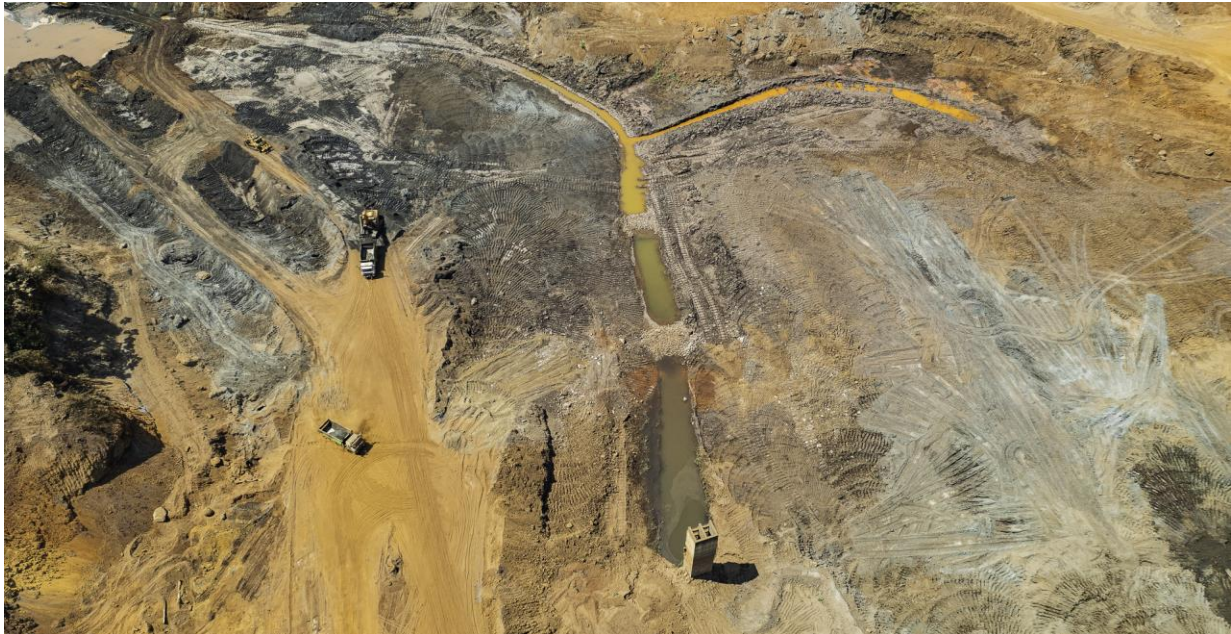
Além das manutenções nas drenagens periféricas mencionadas anteriormente, são realizadas periodicamente manutenções nas drenagens internas do reservatório. Na Figura 27, ilustra o canal de drenagem atual, que está equipado com enrocamentos, estruturas utilizadas para filtrar a água e reduzir a quantidade de sedimentos transportados para a Bacia de Sedimentação Interna (BSI).

Figura 27. Drenagens internas do reservatório. Fonte: Vale (06/10/2024).

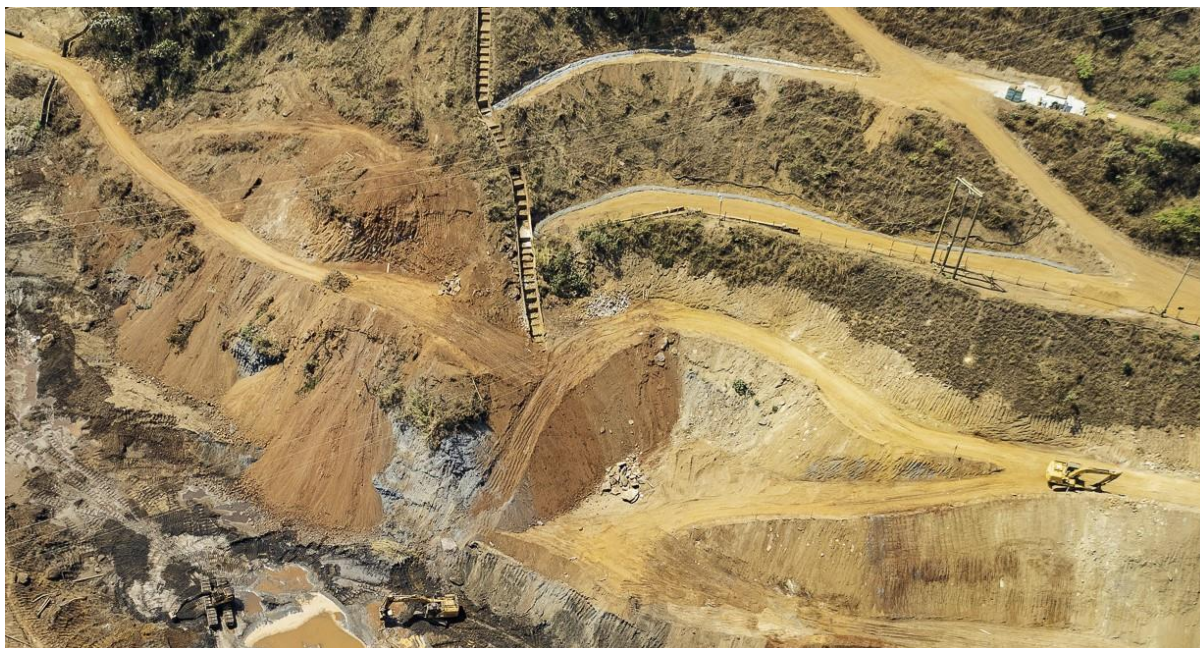
Figura 29 - Localização dos Sumps. Fonte: Vale, 2024.

Por fim, é importante mencionar que está em fase de implantação o sistema de drenagem na área montante da Barragem Sul Superior /PDE Correia, com previsão de conclusão para o início de novembro. Dessa forma, reforçam-se as ações executadas e previstas no Plano de Chuva.

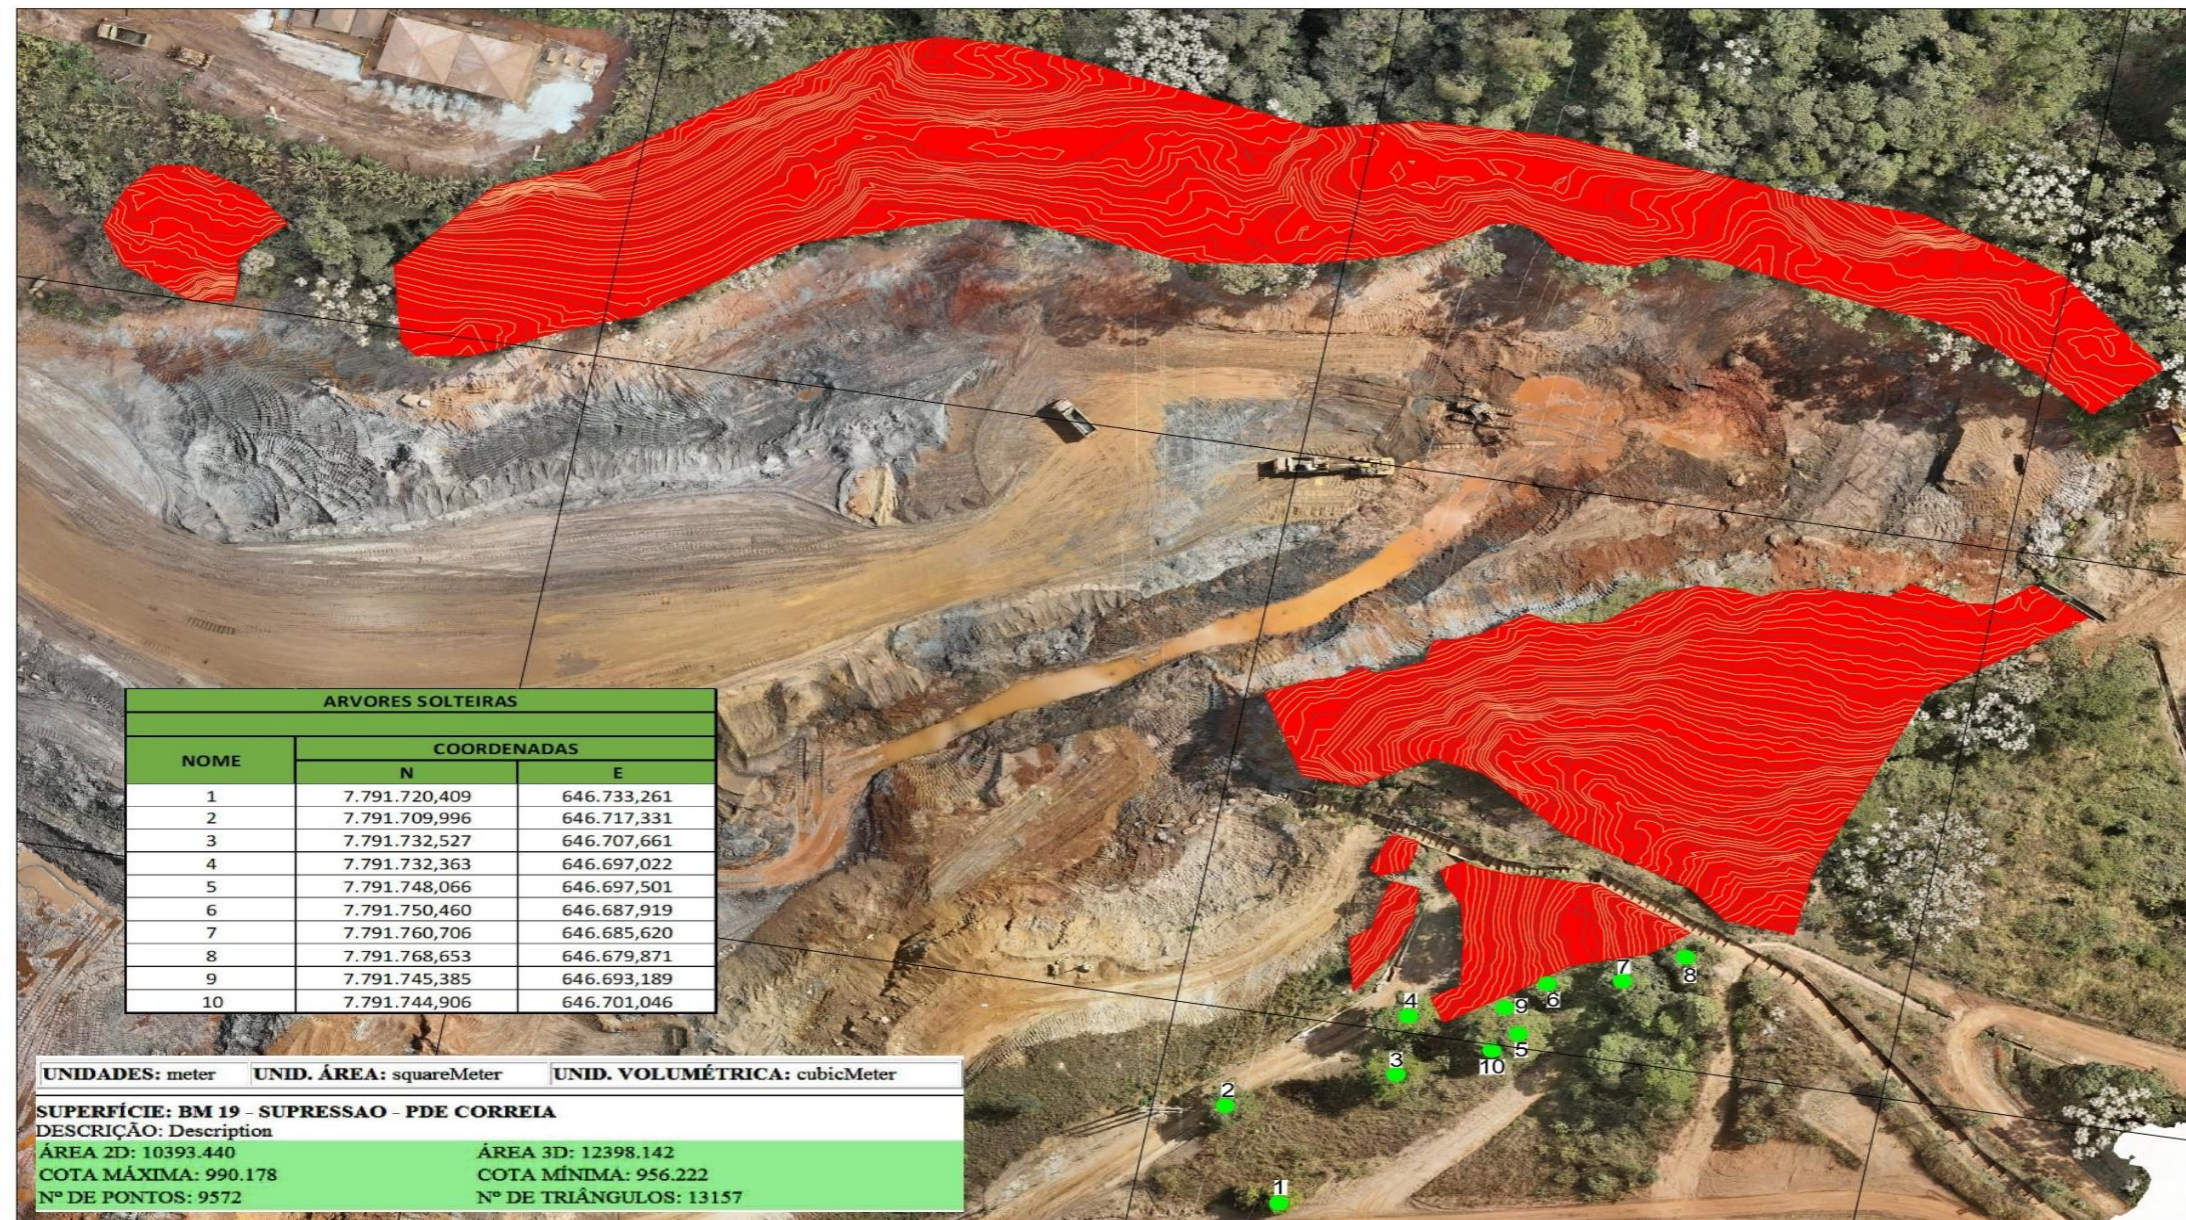
Figura 31 - Limite para realização de supressão na área da PDE Correia. Fonte: Vale (2024).

O controle da supressão vegetal incluiu a demarcação precisa da área afetada, garantindo que as atividades fossem executadas dentro dos limites previamente comunicados (Figura 31 a Figura 33). Toda a madeira resultante da supressão foi devidamente separada, empilhada, identificada e armazenada em locais apropriados, aguardando sua posterior destinação de acordo com as normativas ambientais (Figura 34).

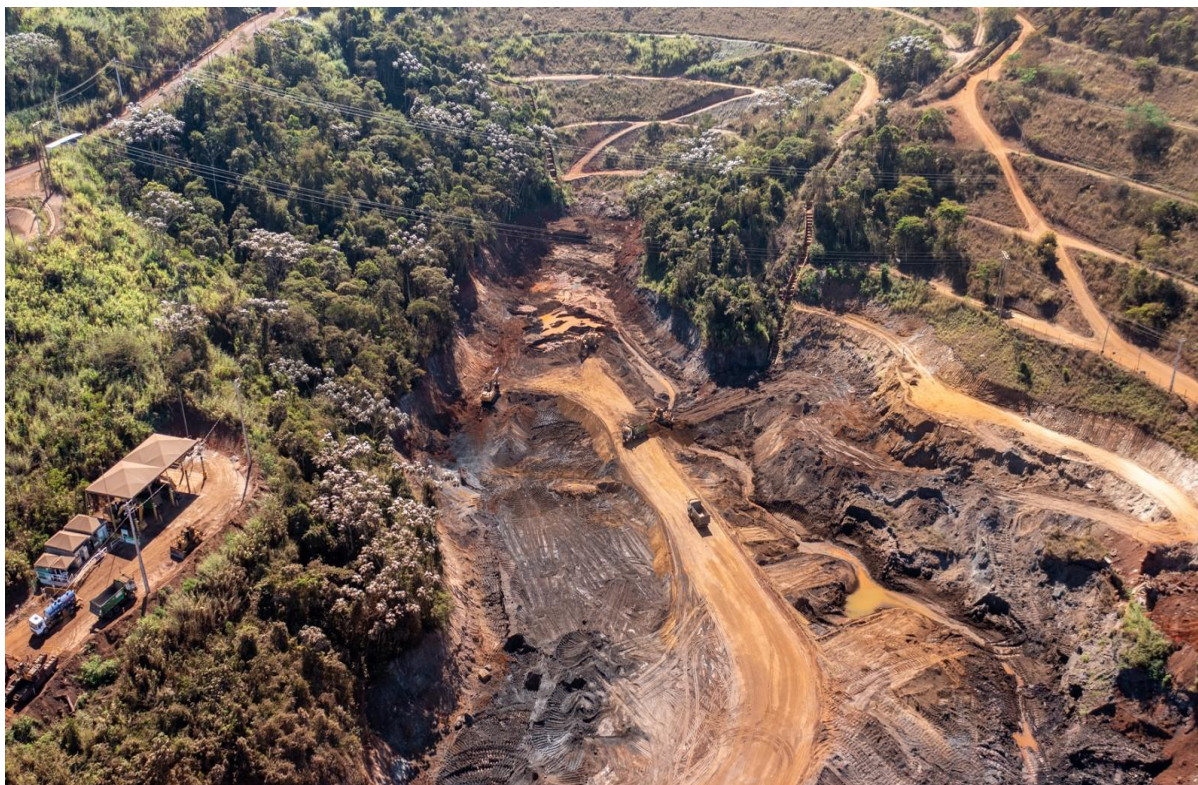
Figura 32 - Área antes de ser realizada a supressão vegetal. Fonte: Vale (08/2024).

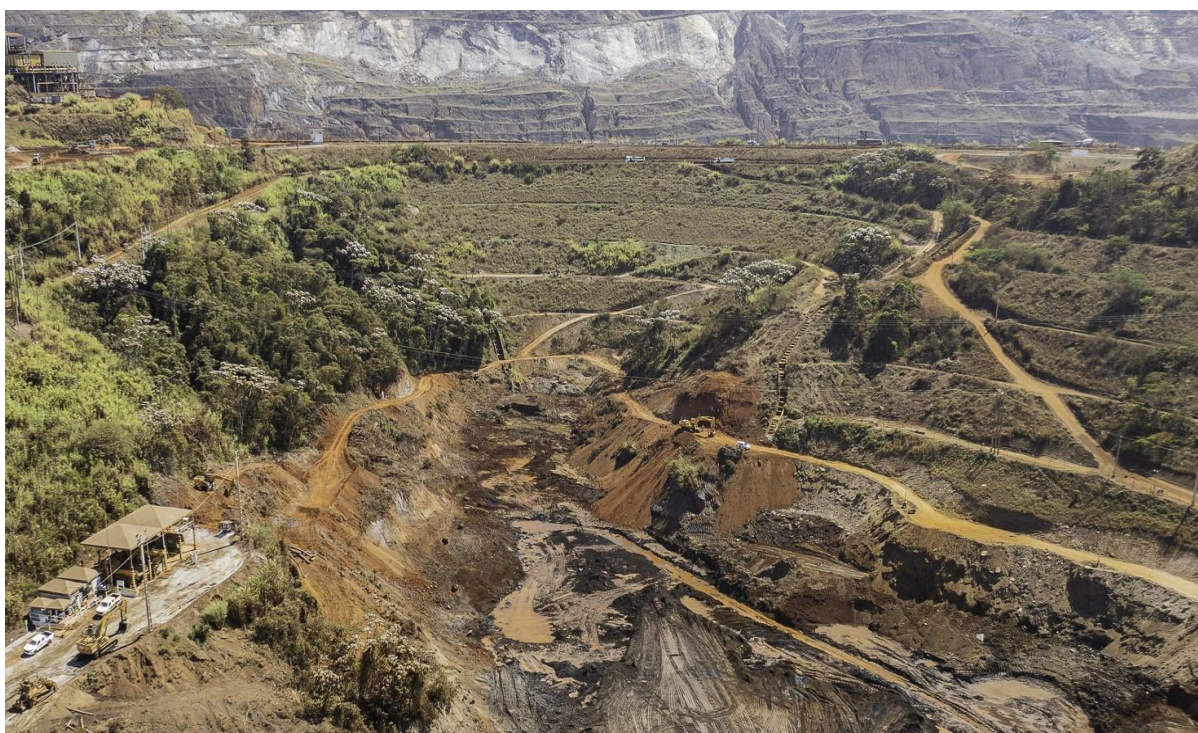
Figura 33 - Área após ser realizada a supressão vegetal. Fonte: Vale (08/2024).

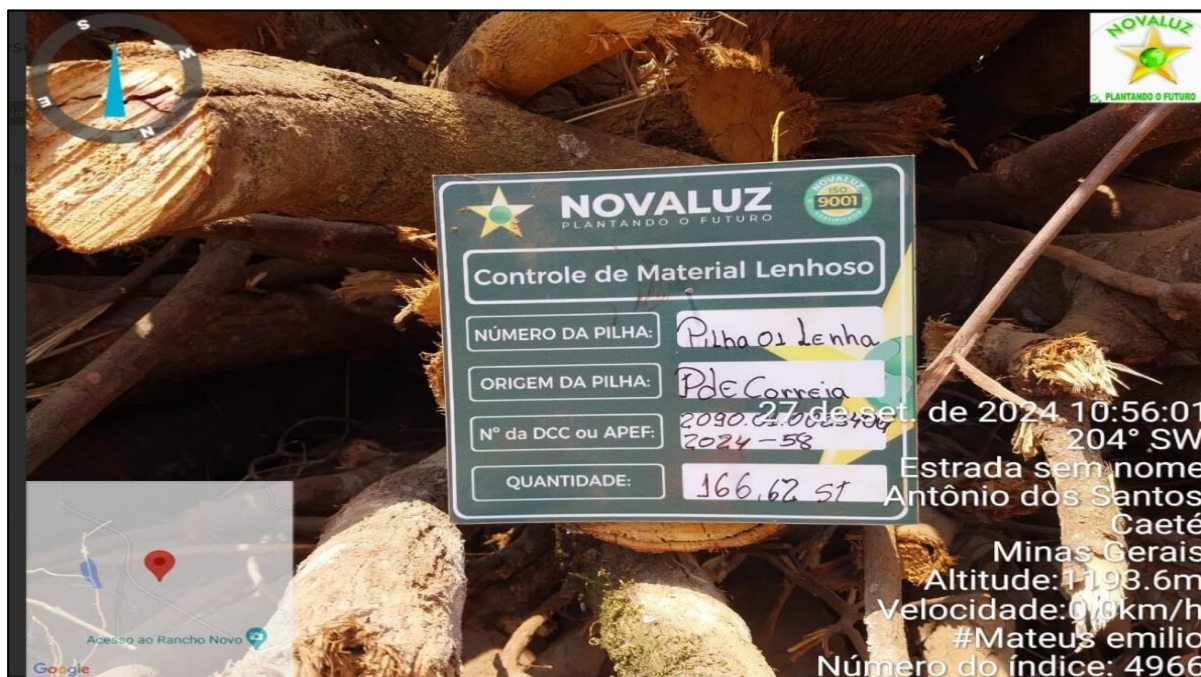
Figura 34. Madeira armazenada e identificada no local apropriado. Fonte: Vale (08/2024).

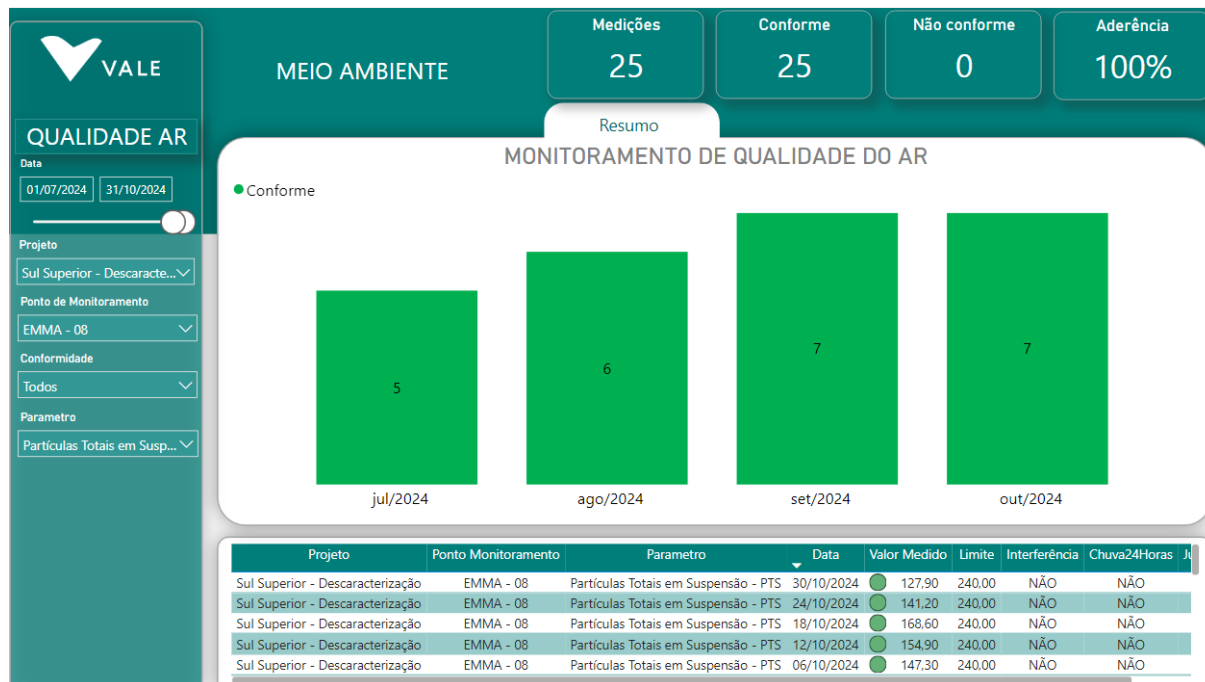
Figura 45 - Monitoramento PTS na obra no distrito de André do Mato Dentro, equipamento EMMA-08. Fonte: Bioma.

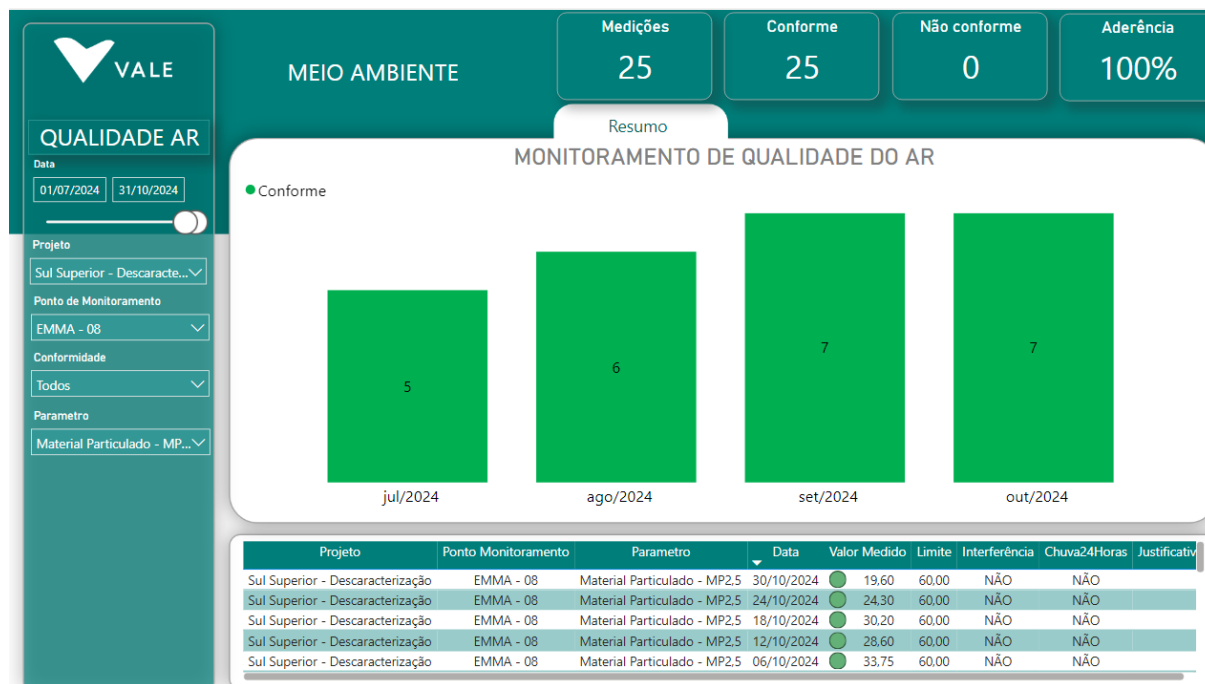
Figura 46 - Monitoramento MP 2,5 na obra no distrito de André do Mato Dentro, equipamento EMMA-08. Fonte: Bioma.

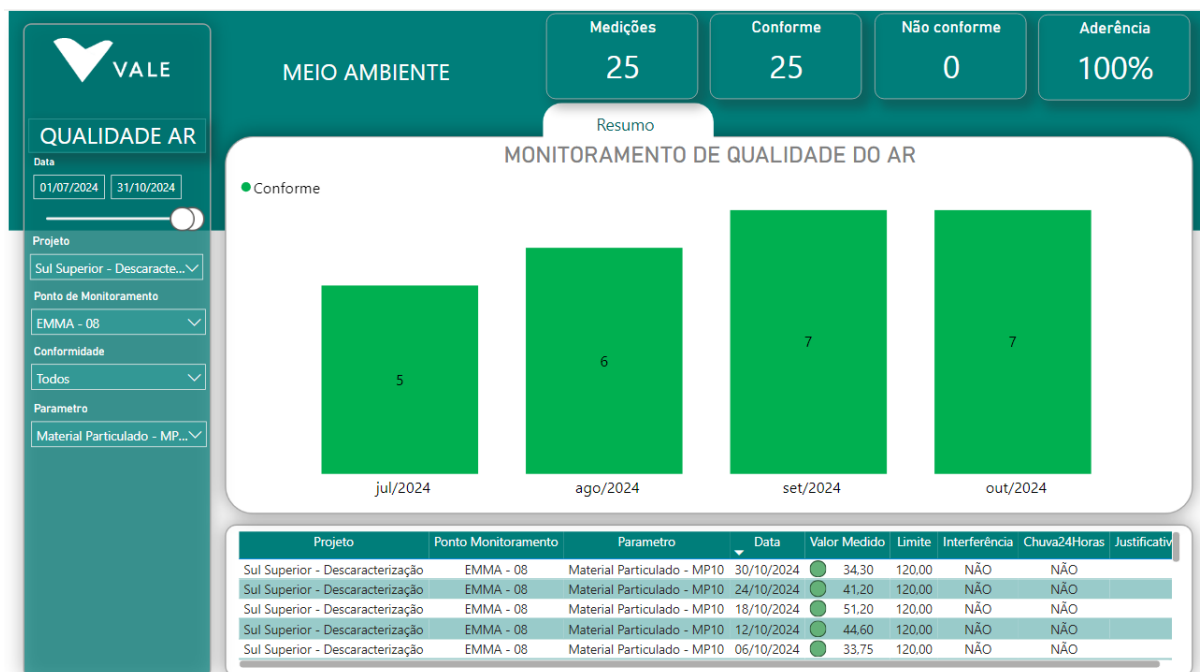
Figura 47 - Monitoramento MP 10 na obra no distrito de André do Mato Dentro, equipamento EMMA-08. Fonte: Bioma.

A contratação dos monitores de partículas MP10 e MP2,5 próximos ao escritório central da Barragem Sul Superior, ainda não foi efetivada devido à recente troca de consultoria responsável pelo gerenciamento e execução deste processo. Essa transição, somada à morosidade dos trâmites administrativos e técnicos, impactou diretamente no andamento das contratações. Todos os esforços estão sendo direcionados para que os equipamentos sejam instalados o mais breve possível, sem comprometer a conformidade técnica e a eficiência do monitoramento ambiental.

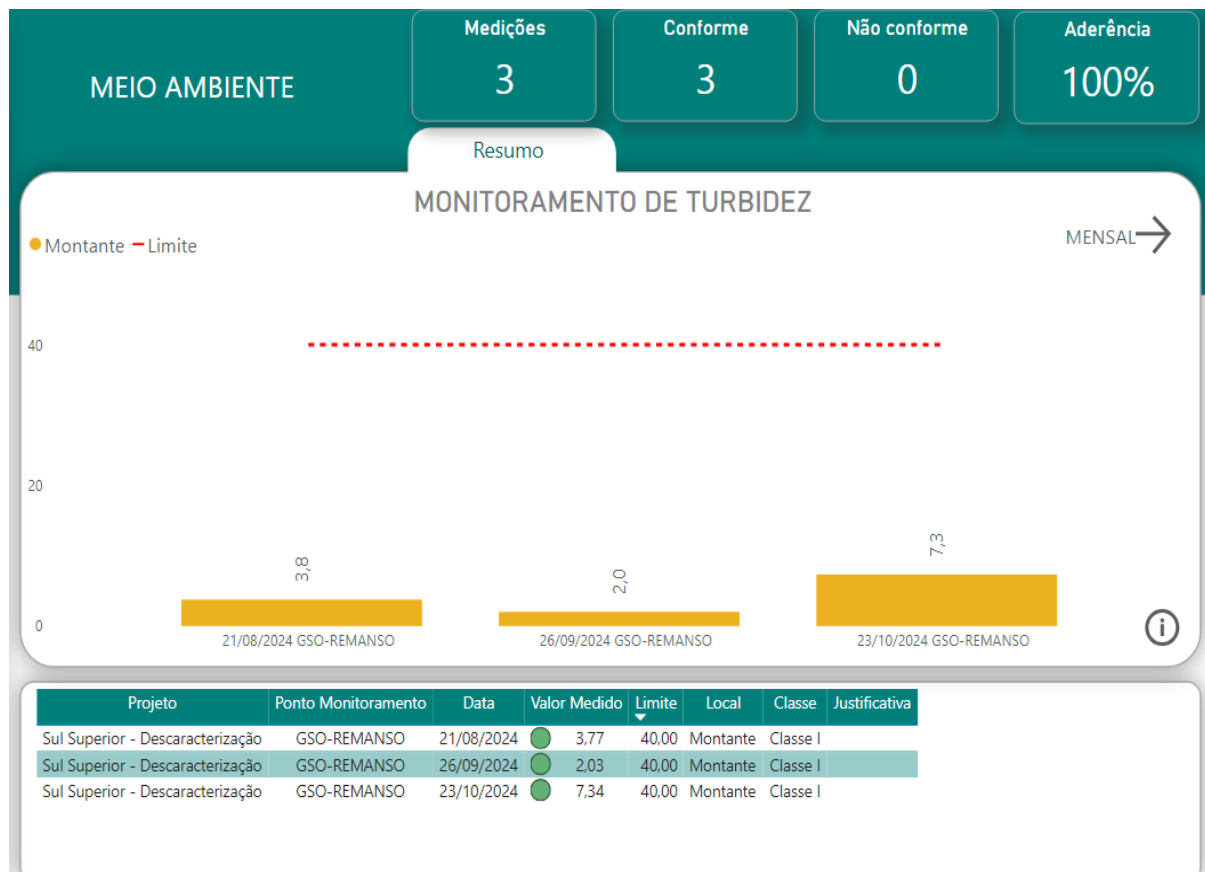
Na figura a seguir, é possível analisar o gráfico com os resultados da amostragem no ponto GSO – Remanso realizados mensalmente durante agosto a outubro. Os dados deste ciclo refletem as contribuições externas e a montante da obra de descaracterização da Barragem Sul Superior. Os níveis de turbidez do ponto a montante da obra (GSO-Remanso) atendem integralmente aos valores máximos permitidos para o rio São João (classe I - 40 NTU), conforme norma vigente.

Figura 59 - Resultado do monitoramento de turbidez do ponto a montante das contribuições da BSI (rio São João - classe I – 40 NTU), agosto a outubro de 2024. Nota-se que os resultados obtidos estão dentro do limite de 40 NTU. Fonte: Vale, 2024.

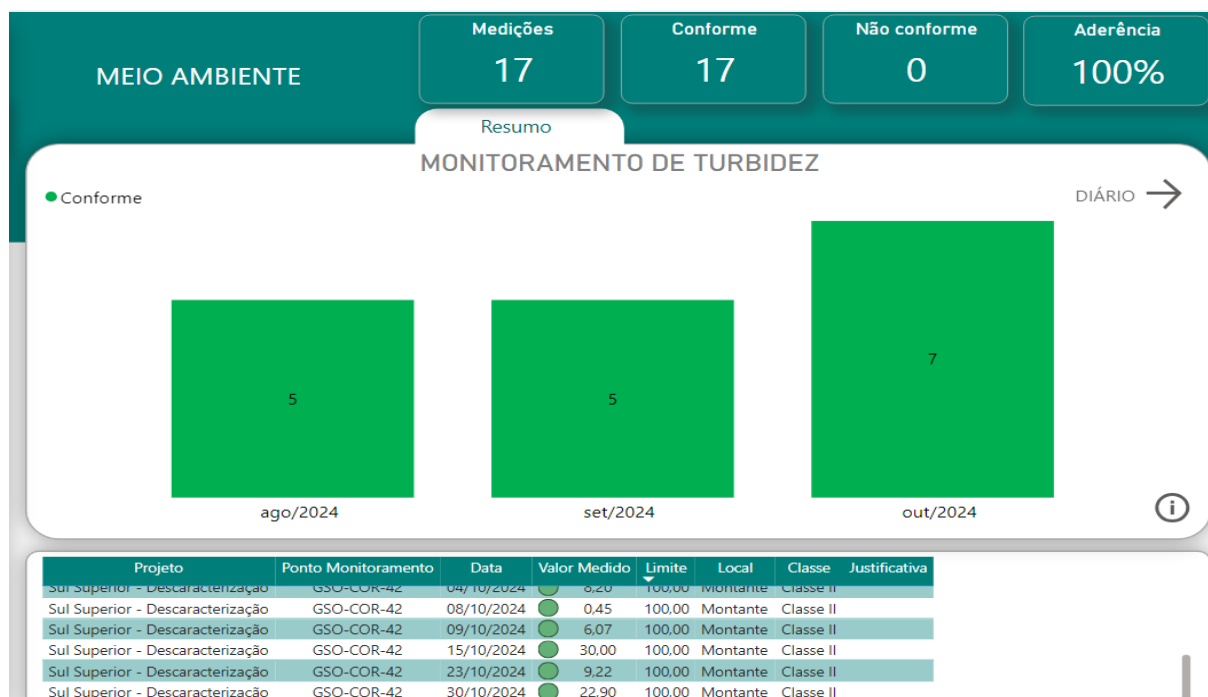
Figura 61. Monitoramento de turbidez do ponto GSO-42 (classe II – 100 NTU) - monitoramento semanal - período de agosto a outubro de 2024. Nota-se que os resultados obtidos se encontram abaixo do limite de 100 NTU. Fonte: Vale, 2024.

Na figura a seguir, é possível analisar o gráfico com os resultados da amostragem no ponto GSO – 42 realizados semanalmente durante agosto a outubro de 2024. Os resultados de turbidez detectados no ponto (**GSO-42**) estão dentro dos valores permitidos de NTU estabelecidos na norma vigente para cursos d'água de **classe II** (100 NTU), conforme classificação definida na nova Deliberação Normativa CERH-MG N° 89, de 15 de dezembro de 2023.

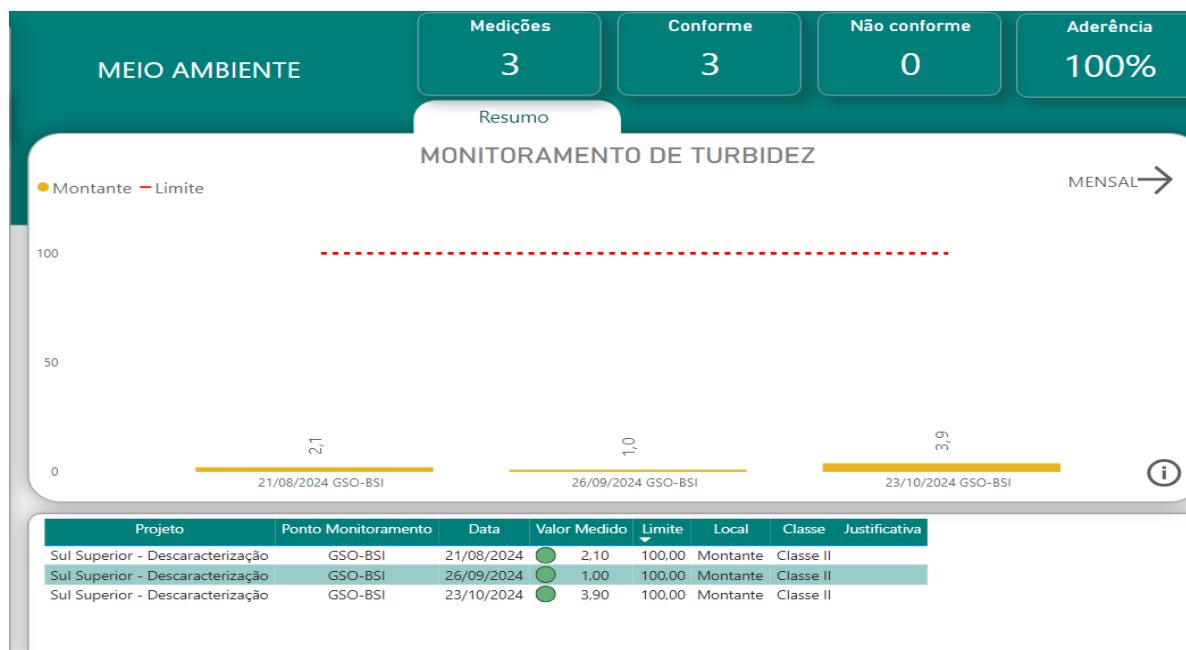
Figura 63 - Monitoramento de turbidez do ponto GSO – BSI (Extravador BSI - córrego Capim Gordura - classe II – 100 NTU) - monitoramento mensal - período de agosto a outubro de 2024. Fonte: Vale, 2024.

Os resultados de turbidez detectados no ponto imediatamente a jusante da obra de descaracterização (GSO-BSI) estão dentro dos valores permitidos de NTU estabelecidos na norma vigente para cursos d'água de classe II (100 NTU), conforme classificação definida na nova Deliberação Normativa CERH-MG N° 89, de 15 de dezembro de 2023.

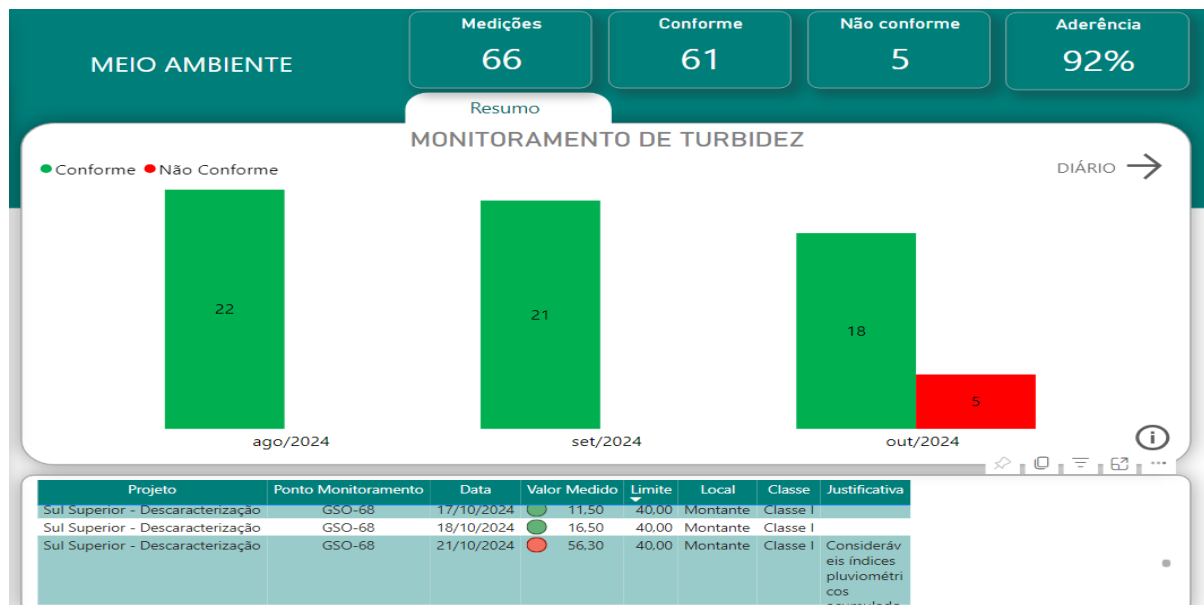
Figura 64 - Monitoramentos de turbidez do ponto GSO-68 (Rio São João - classe I – limite 40 NTU – agosto a outubro de 2024. Fonte: Vale, 2024.

Observa-se que os resultados obtidos estão majoritariamente em conformidade, apresentando apenas cinco desvios, ocorridos em outubro (11/10/2024, 21/10/2024, 22/10/2024, 25/10/2024 e 28/10/2024). Esses desvios foram causados devido a chuvas torrenciais na região.

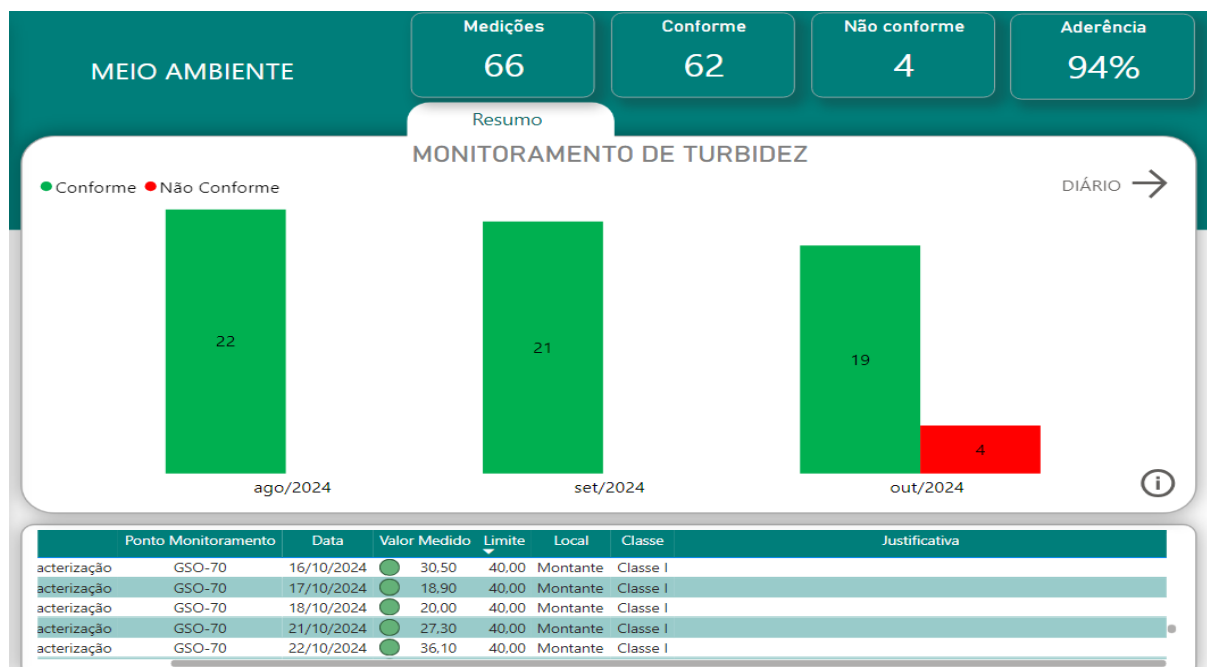
Figura 68 - Monitoramento de turbidez do ponto GSO-070 (bombeamento da cava - córrego Congo Velho classe I - limite 40 NTU), período de agosto a outubro de 2024. Fonte: Vale, 2024.

Observa-se que os resultados obtidos estão, em sua maioria, em conformidade, apresentando apenas quatro desvio registrados em 11/10/2024, 28/10/2024, 30/10/2024 e 31/10/2024. Esses desvios foram provocados pela chuva torrencial na região.

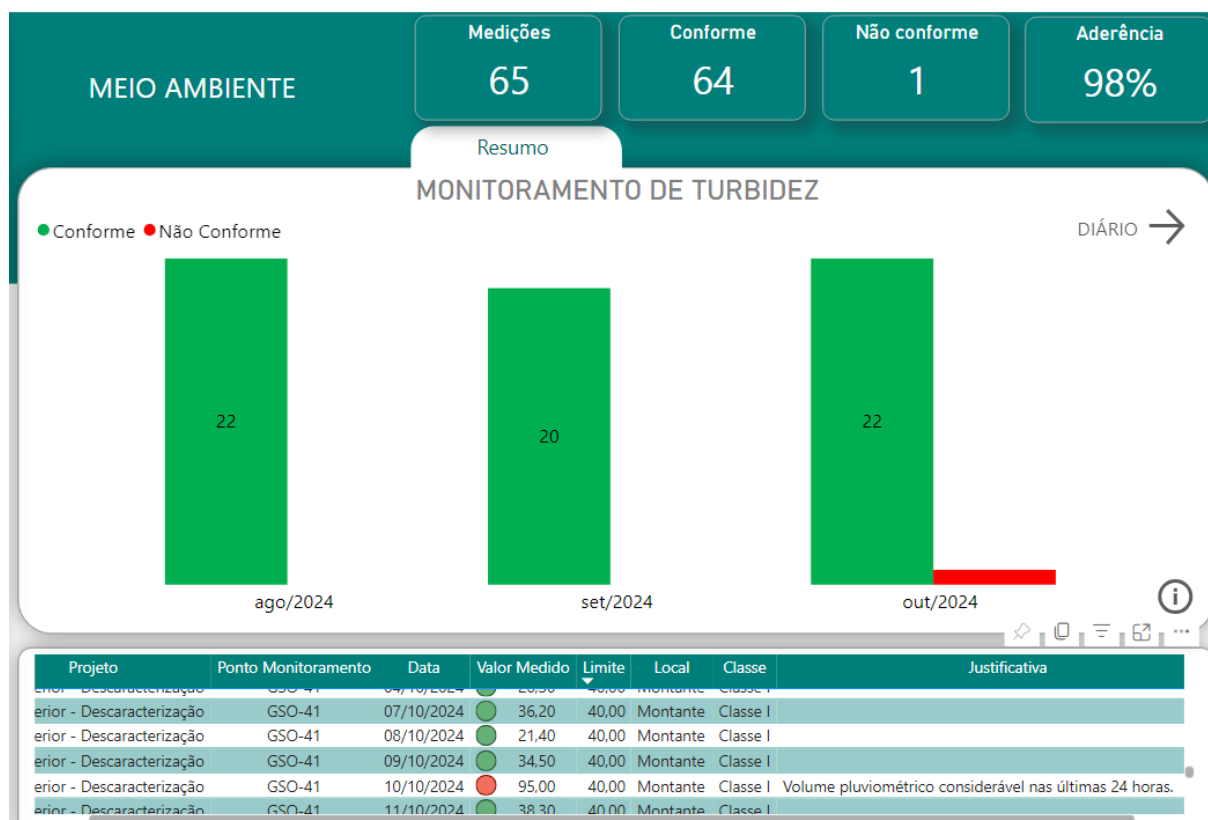
Figura 70 - Monitoramento de turbidez do ponto GSO-41 (córrego Congo Velho classe I - limite 40 NTU), período de agosto a outubro de 2024. Fonte: Vale, 2024.

Na figura a seguir, é possível analisar o gráfico com os resultados da amostragem no ponto GSO-41 realizados diariamente durante agosto a outubro. Observa-se que os resultados obtidos estão, em sua maioria, em conformidade, apresentando apenas um desvio registrado em 10/10/2024. Esse desvio foi provocado pela chuva torrencial na região.

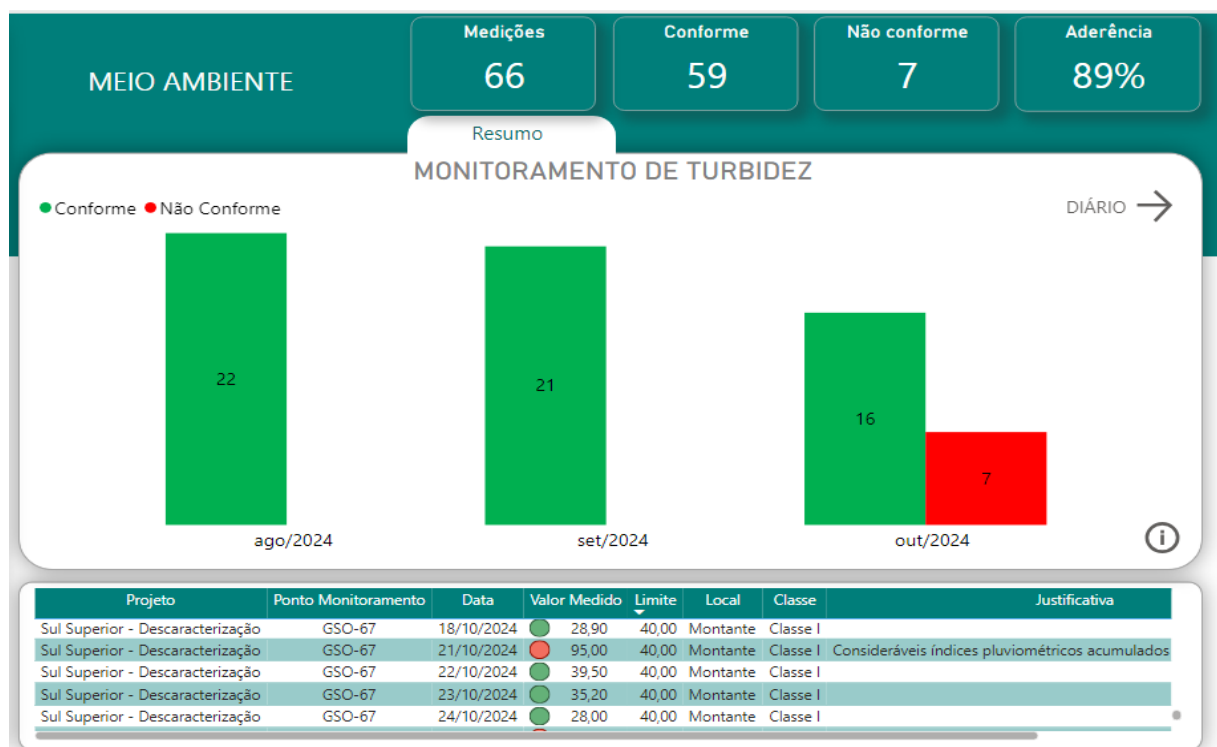
Figura 72 - Monitoramento de turbidez do ponto GSO-67 (córrego Congo Velho classe I - limite 40 NTU), período de agosto a outubro de 2024. Fonte: Vale, 2024.

Observa-se que os resultados obtidos estão, em sua maioria, em conformidade, apresentando apenas sete desvios registrado em 10/10/2024, 11/10/2024, 21/10/2024, 25/10/2024, 28/10/2024, 29/10/2024 e 31/10/2024. Esses desvios foram provocados pela chuva torrencial na região.
