RELATÓRIO TRIMESTRAL PERÍODO: AGOSTO A OUTUBRO DE 2024

BARRAGEM SUL SUPERIOR

OBRAS DE DESCARACTERIZAÇÃO DE BARRAGENS
ALTEADAS PELO MÉTODO DE MONTANTE

COMPLEXO MINAS PARALISADAS SUDESTE, BARÃO DE COCAIS – MG
PROCESSO SEI 2090.01.0001331/2022-24

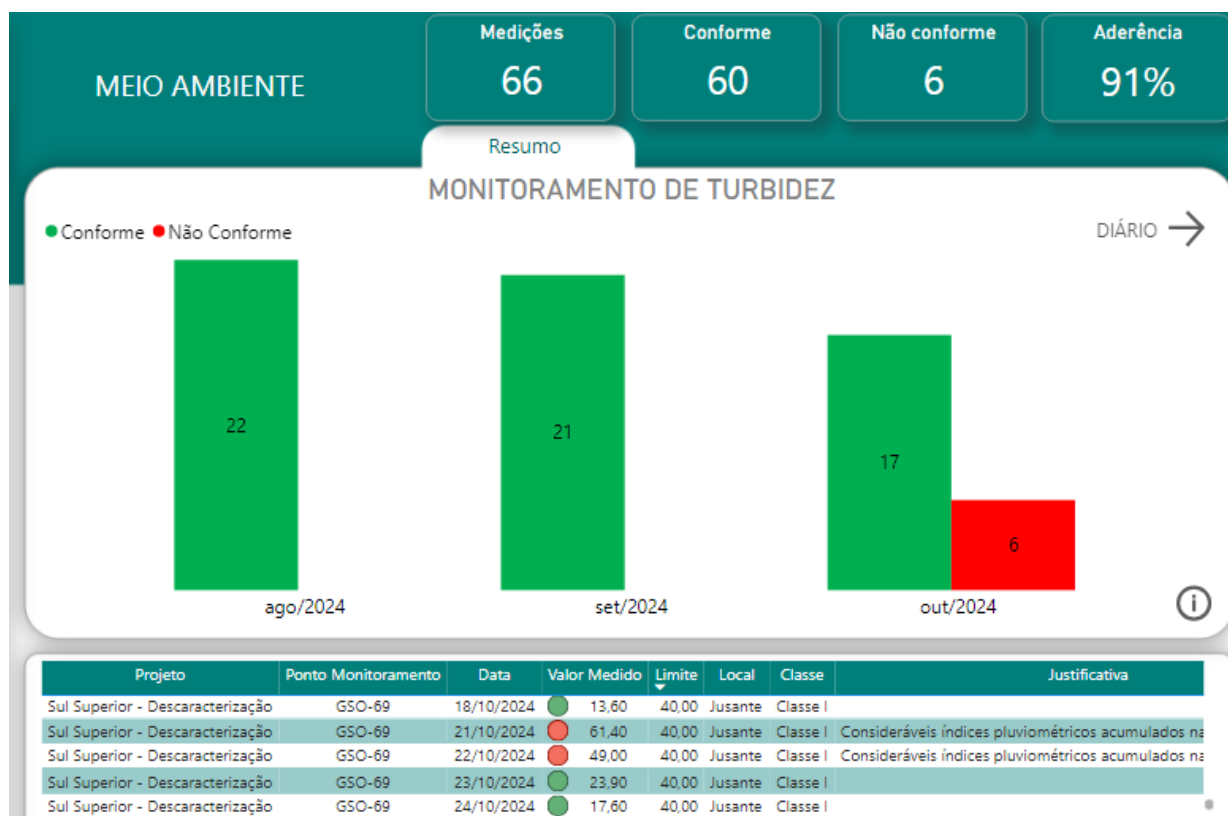
Figura 74. Monitoramento de turbidez do ponto GSO-69 (córrego Rio São João Classe I - limite 40 NTU), período de agosto a outubro de 2024. Fonte: Vale, 2024.

Observa-se que os resultados obtidos estão, em sua maioria, em conformidade, apresentando apenas seis desvios registrados em 10/10/2024, 11/10/2024, 21/10/2024, 22/10/2024, 25/10/2024, 28/10/2024. Esse desvio foi provocado pela chuva torrencial na região.
