**RELATÓRIO TRIMESTRAL**

**- FEVEREIRO A ABRIL 2024 -**

**OBRAS DE DESCARACTERIZAÇÃO DE BARRAGENS ALTEADAS PELO MÉTODO DE MONTANTE**

**BARRAGEM XINGU - COMPLEXO MARIANA**

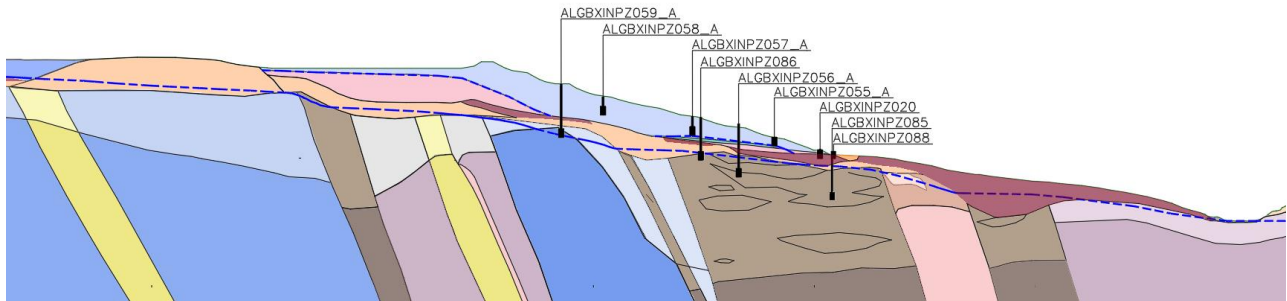
**Figura 17.** Seção D-D'

A Vale esclarece que as variações observadas nas leituras estão relacionadas ao local de instalação e dos materiais (litologia) presente na região dos instrumentos. A seção D-D' está localizada próximo a ombreira e os materiais presente nesta região favorecem uma resposta mais rápida dos níveis piezométricos quando influenciados pelo período chuvoso. Essa variação é observada nos instrumentos instalados na fundação da região mais a jusante da seção D-D' (PZ056, PZ085 e PZ088) onde é observado a presença de canga e itabirito manganêsífero, exceto no PZ020 que está instalado em menor profundidade e não apresenta níveis em suas leituras. O instrumentos (PZ055, PZ057, PZ058 e PZ059) instalados mais a montante do pé da barragem e em

materiais que possuem uma menor influência das chuvas apresentam comportamentos estáveis sem variações.
