RELATÓRIO TRIMESTRAL

PERÍODO: MAIO A JULHO DE 2024

OBRAS DE DESCARACTERIZAÇÃO DE BARRAGENS ALTEADAS PELO MÉTODO DE MONTANTE

BARRAGEM ÁREA IX - COMPLEXO PARAPEBA, OURO PRETO – MG

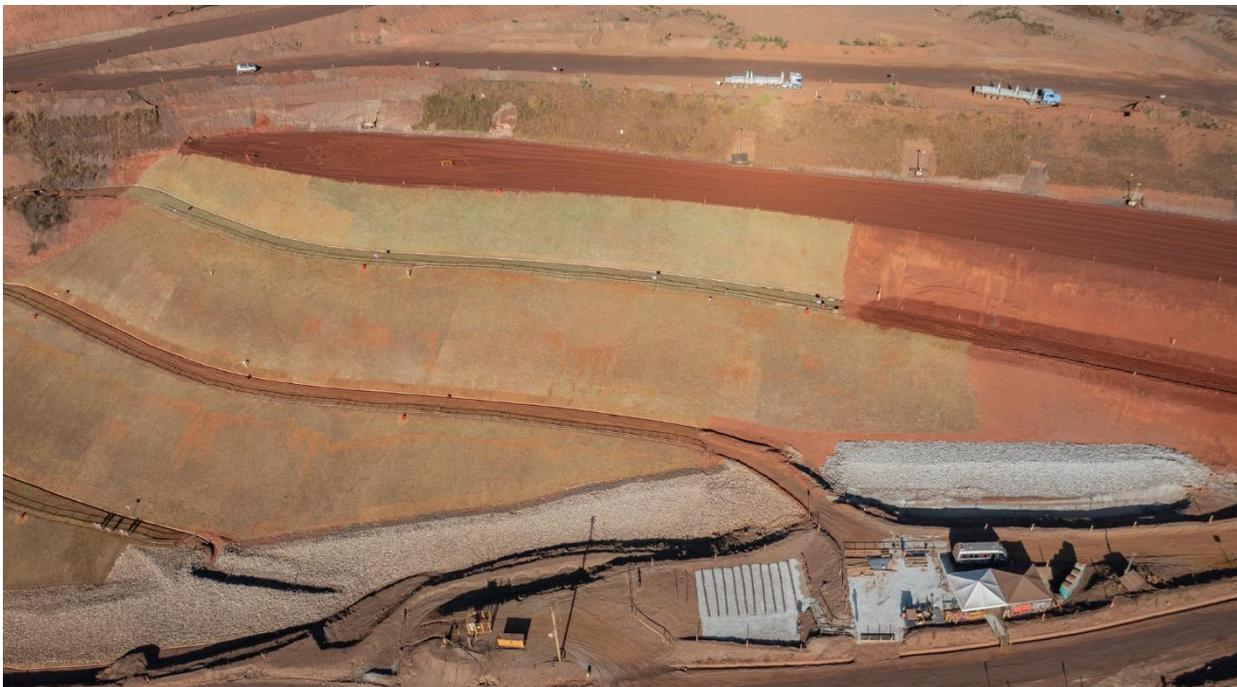
As atividades de proteção superficial de taludes continuaram neste período, com o plantio de grama nos taludes de jusante da obra do reforço.

Foto 3. Plantio de grama no talude jusante do reforço (Julho/24).

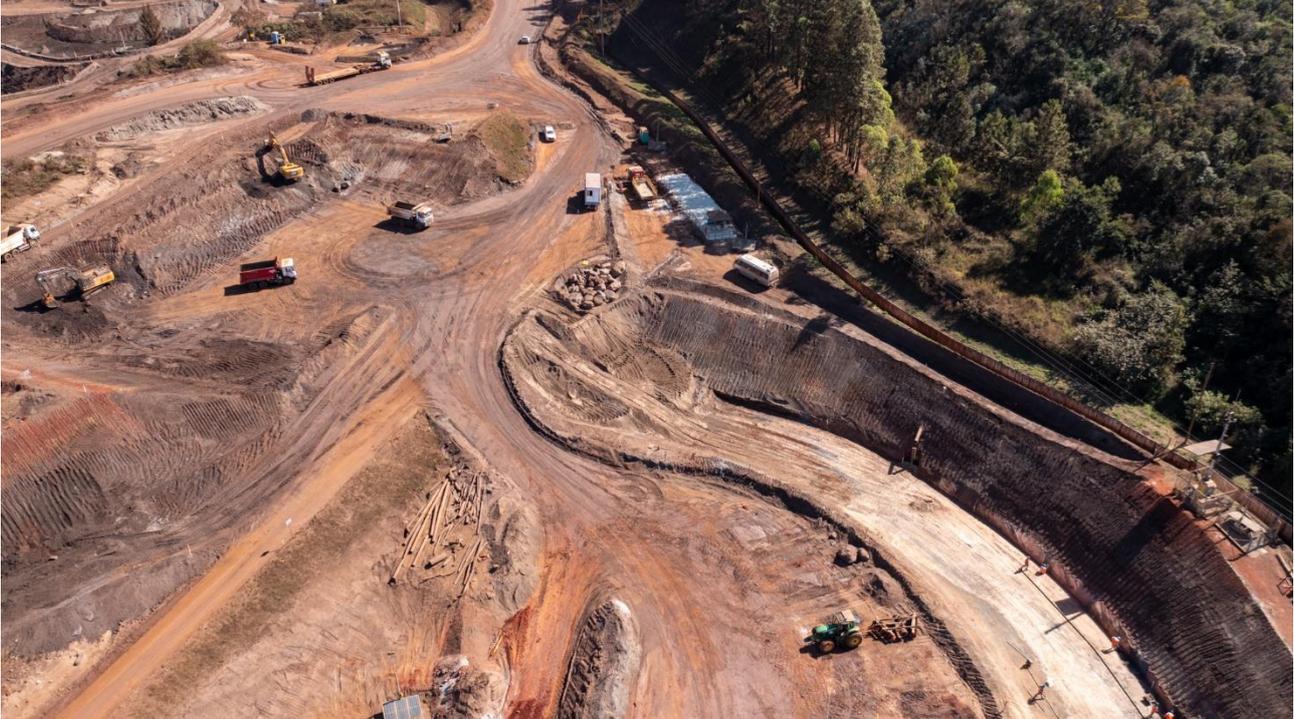
No período foram removidas as interferências do projeto, sendo elas a tubulação que estava obstruindo a escavação no canal de drenagem, a rede elétrica e o acesso a torre de monitoramento localizada ao lado da escavação do canal. Foram concluídas também no período, conforme detalhamento feito na sessão técnica do

Foto 4. Adequação do acesso à torre de monitoramento e remoção de tubulação no canal de drenagem (Junho/24).

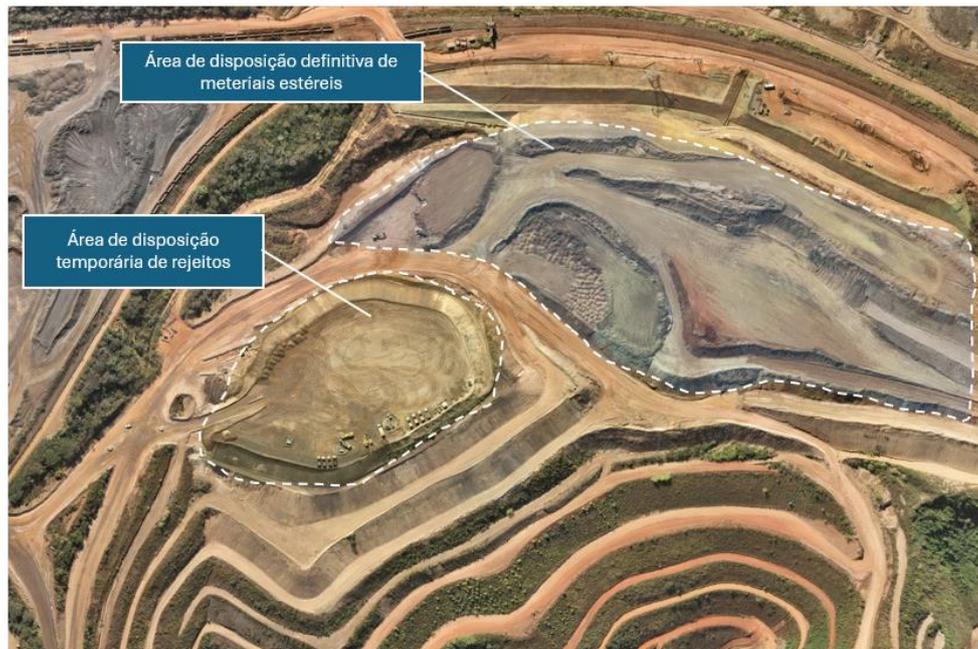
Na imagem abaixo é possível identificar a localização do material removido e disposto na PDE.3, conforme solicitado na recomendação **A9-0197**.

Figura 5. Imagem geral da PDE Ponto 3 – área segregadas de disposição de materiais (Junho/2024) – REC. A9-0197

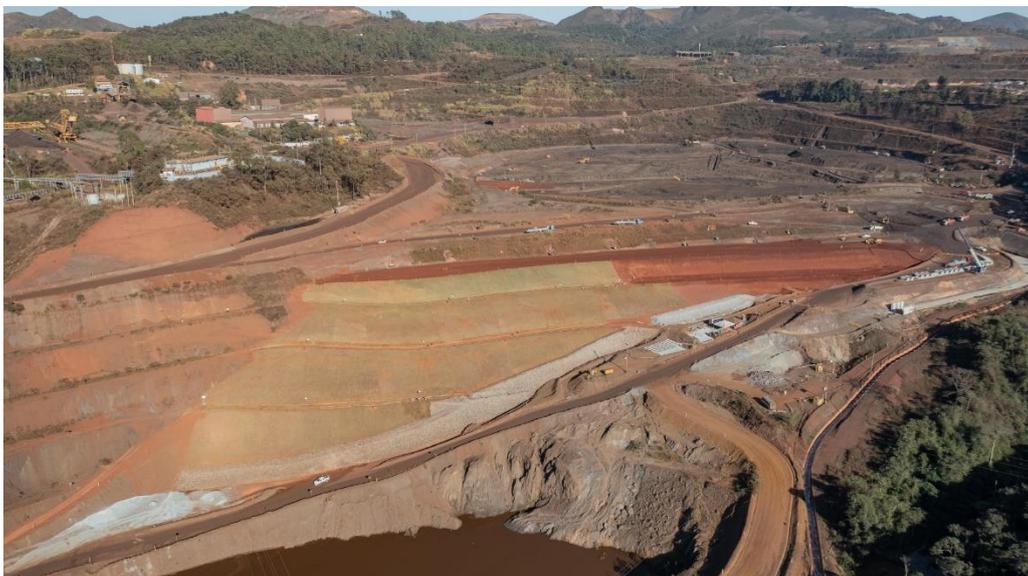
No período referente a este relatório foram concluídas as atividades de escavação, limpeza de fundação, sistema de drenagem em contato com o maciço e aterro compactado na região do reforço do maciço da estaca 10+0,00 a 17+0,0.

Foto 7. Execução do aterro compactado no reforço do maciço

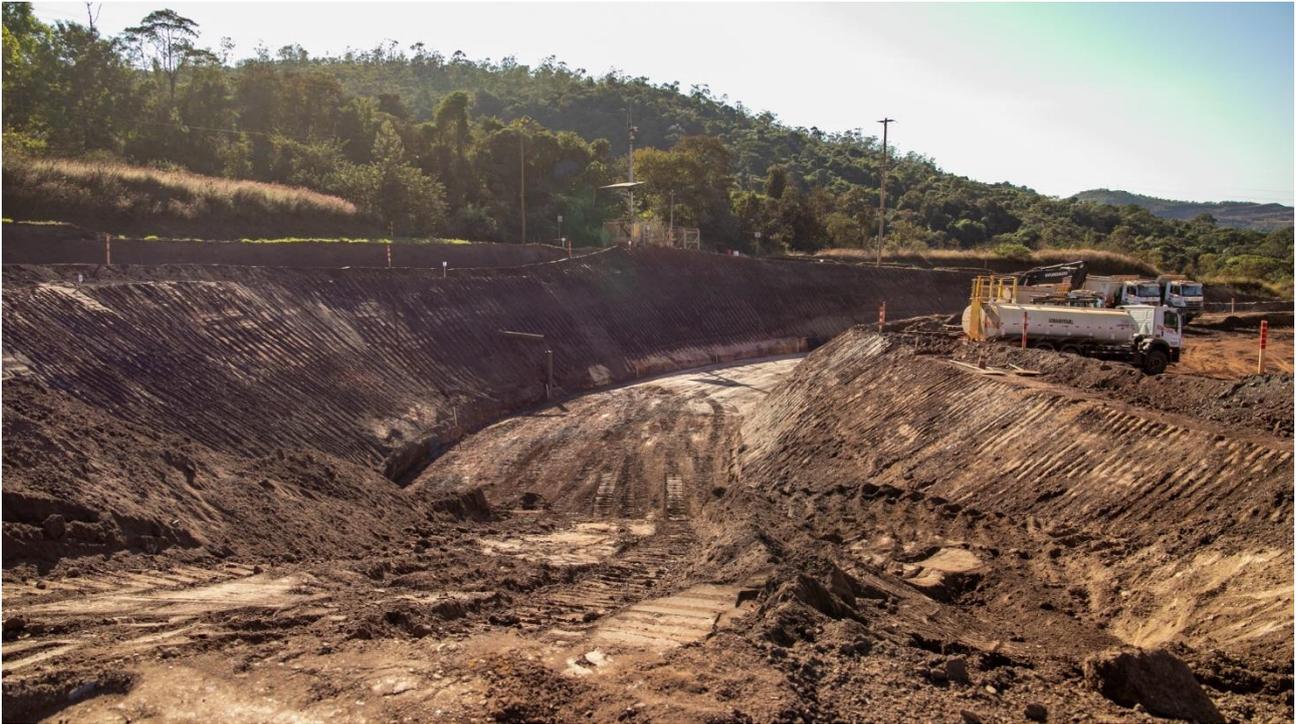
Foto 8. Escavação do canal de drenagem (Junho/24)

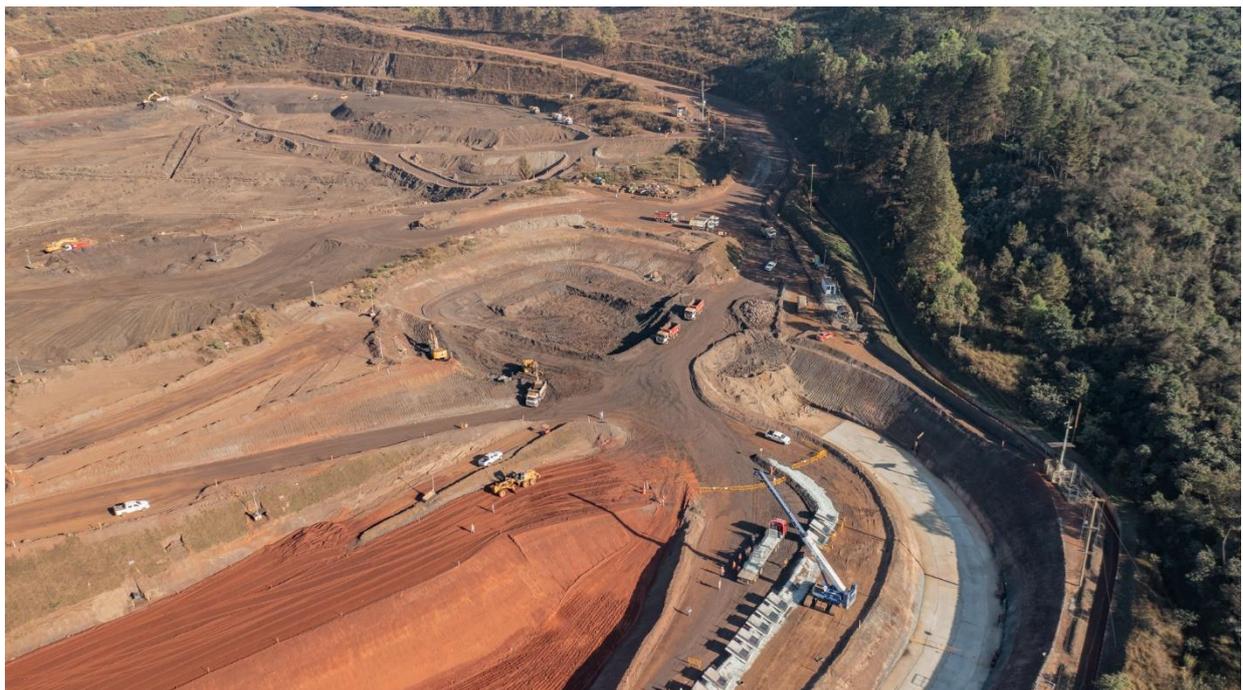
Foto 9. Escavação do emboque do novo extravasor (Julho/24)

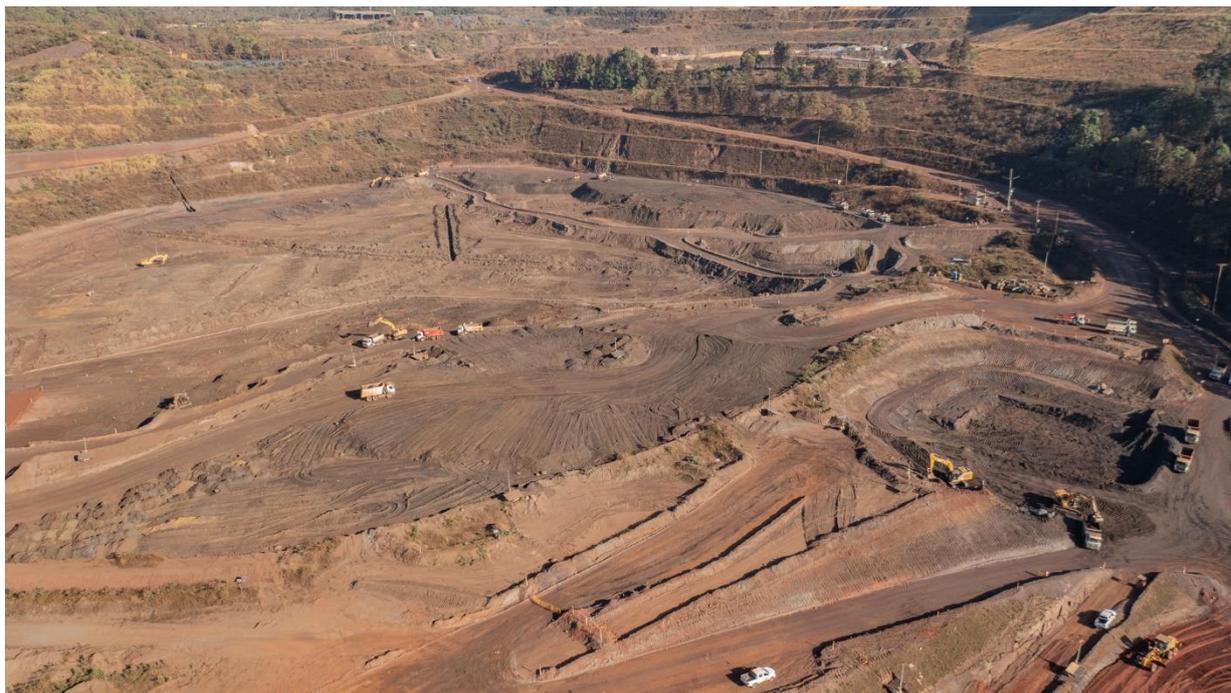
Foto 10. Execução dos aterros de conquista no reservatório (Julho/24)

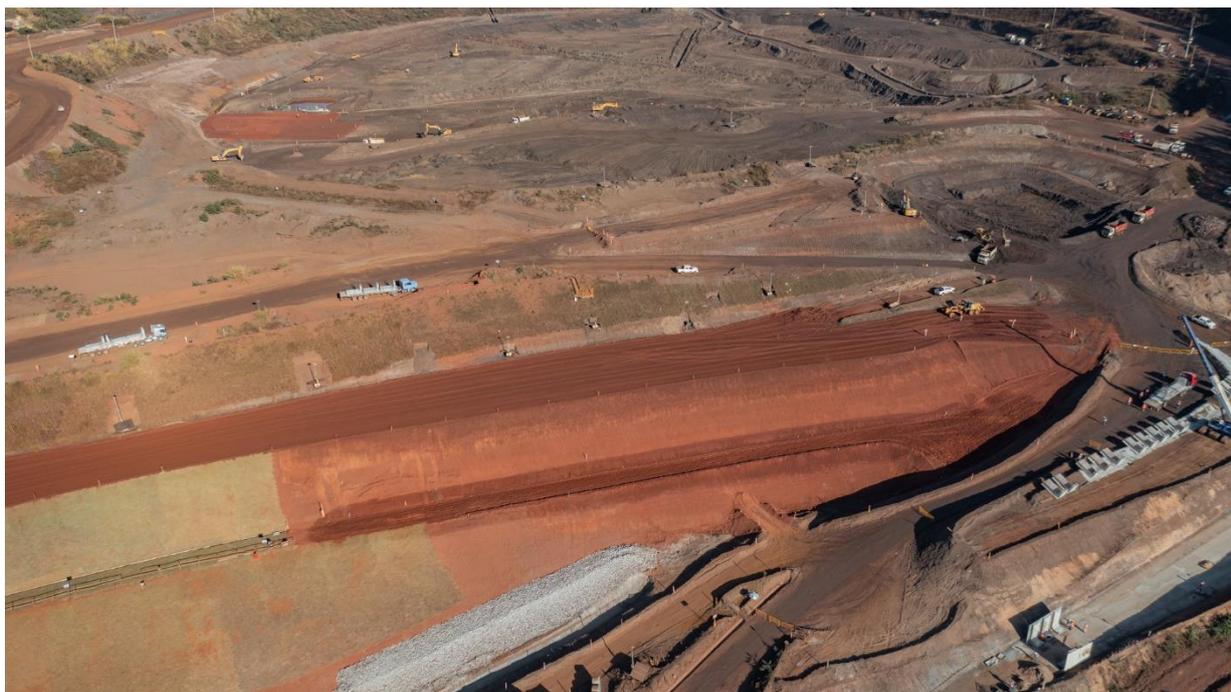
Foto 11. Execução do aterro compactado no reforço do trecho da estaca 10+0,0 a 17+0,0 (Julho/24)

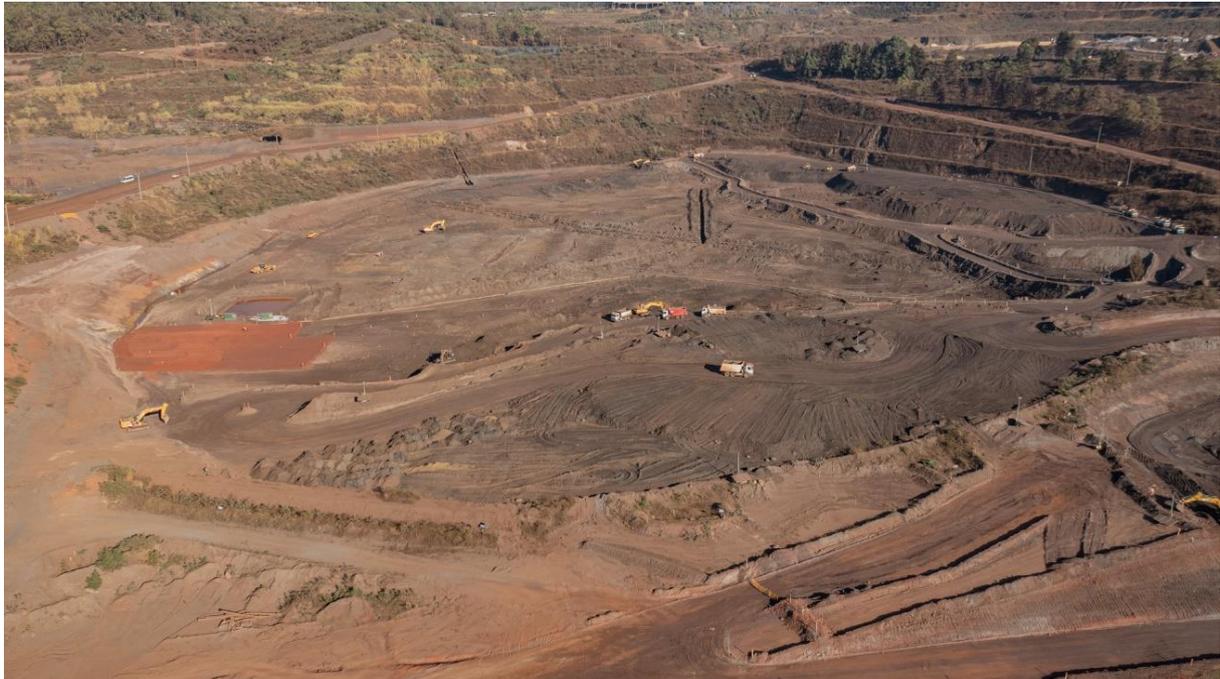
Foto 13. Escavação de rejeitos no reservatório (Julho/24).

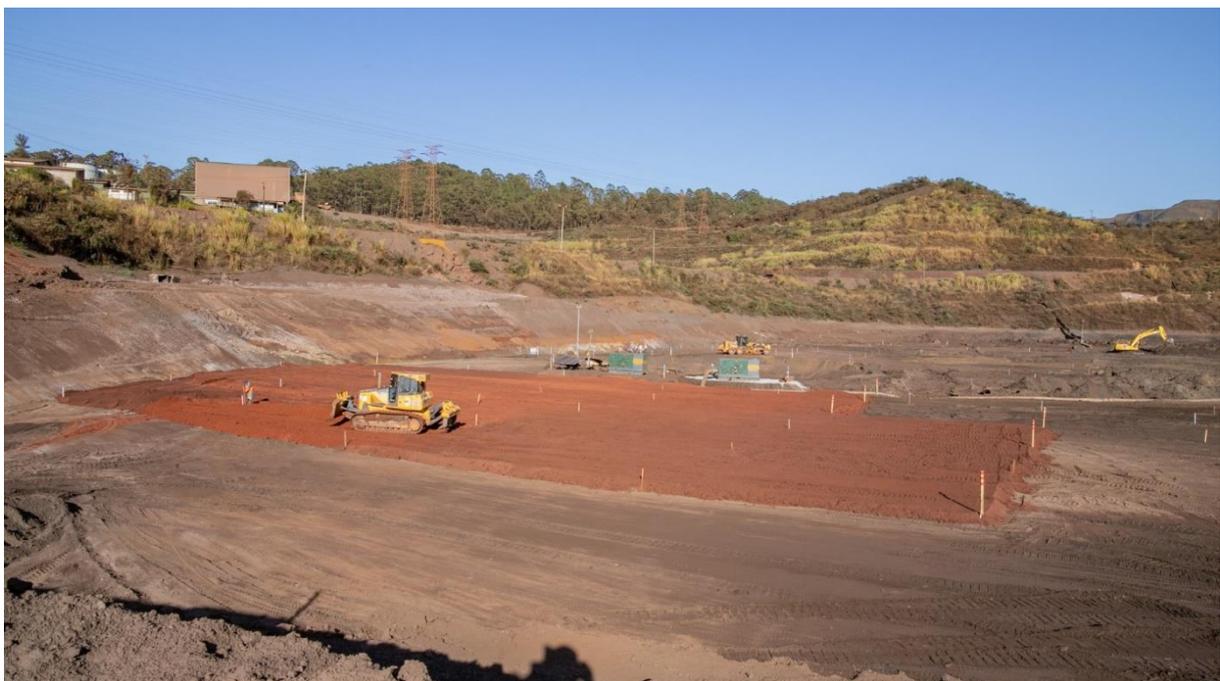
Foto 14. Revestimento do reservatório com material argiloso (Julho/24).

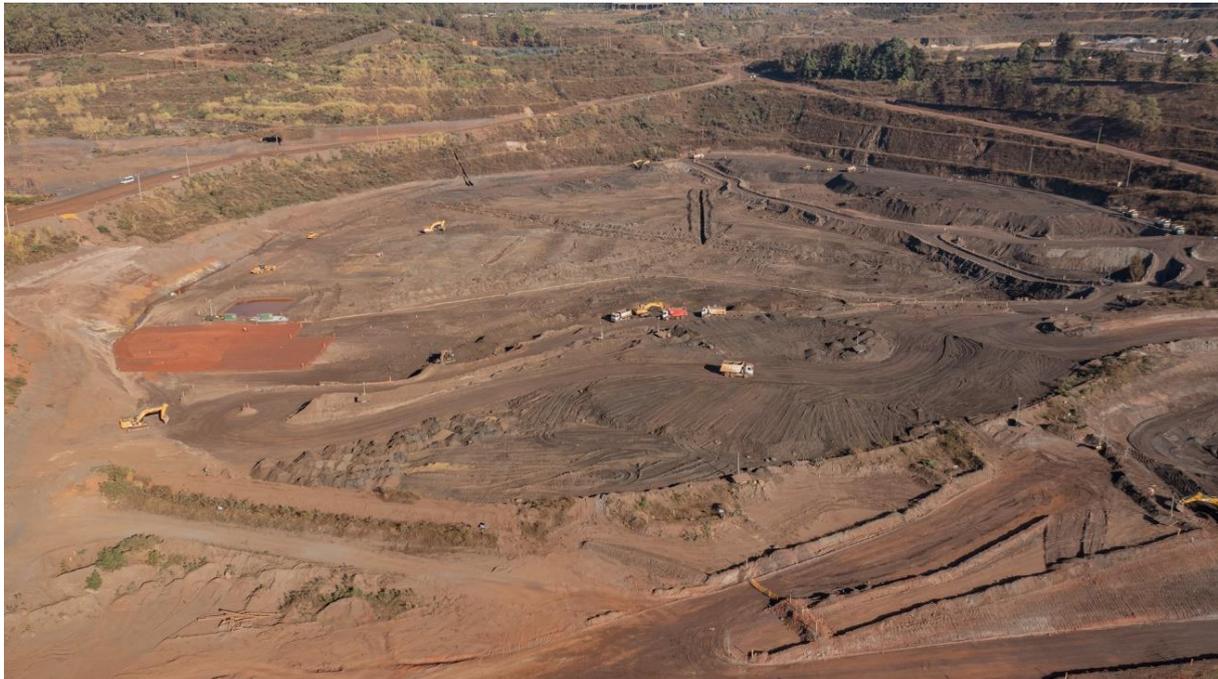
A Vale informa que no período foram continuadas as escavações do rejeito no reservatório conforme previsto na ET-1850HH-X-34244 e projetos 1850HH-X-38249, 1850HH-X-38250 e 1850HH-X-38251, onde é considerada a remoção parcial dos rejeitos e conformação da superfície.

Foto 15. Escavação de rejeitos no reservatório (Julho/24).

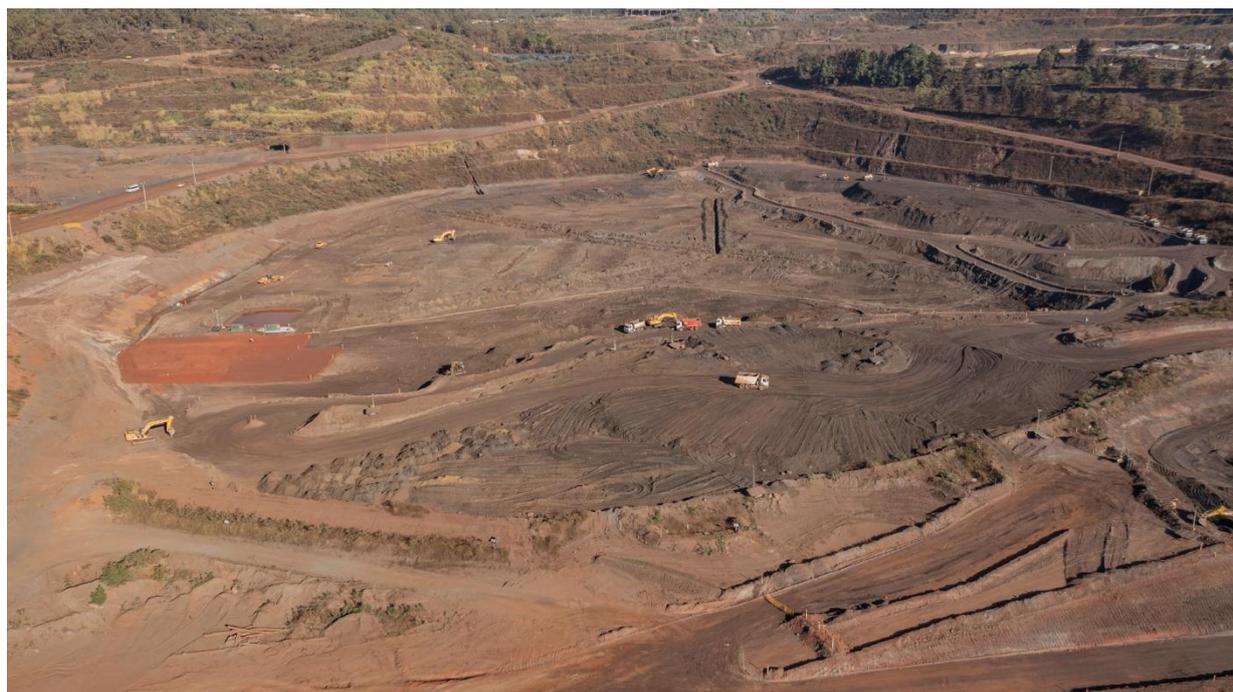
Os bota esperas provisórios dispostos no reservatório seguem as premissas definidas pela equipe de Geotecnia, mantendo a elevação máxima inferior a crista da barragem, com alturas e inclinações conforme preconizado no procedimento de pilhas temporárias. As atividades de disposição em pilhas, carga e transporte do material são acompanhadas em tempo integral pelo ATO da projetista, equipe de engenharia, implantação e produção da contratada.

Foto 16. Bota esperas no interior do reservatório Área IX

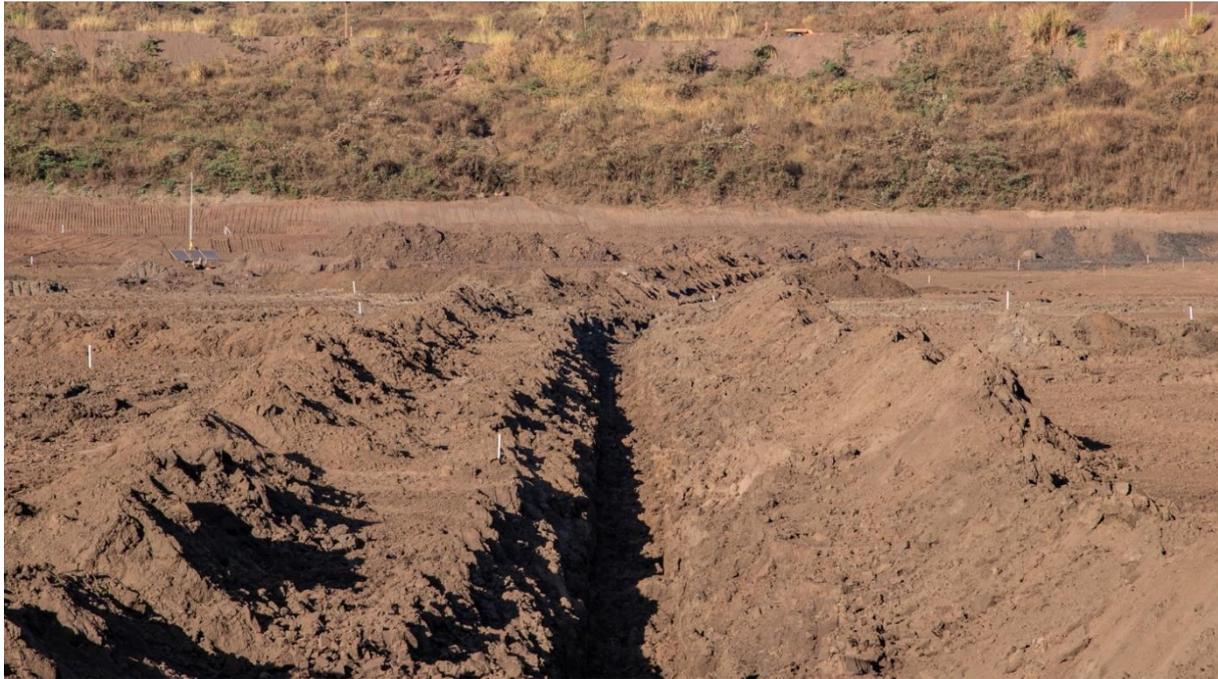
As trincheiras drenantes construídas no interior do reservatório são dinâmicas, uma vez que elas acompanham as frentes de escavação.

Foto 17. Execução de trincheiras para direcionamento de fluxo no interior do reservatório.

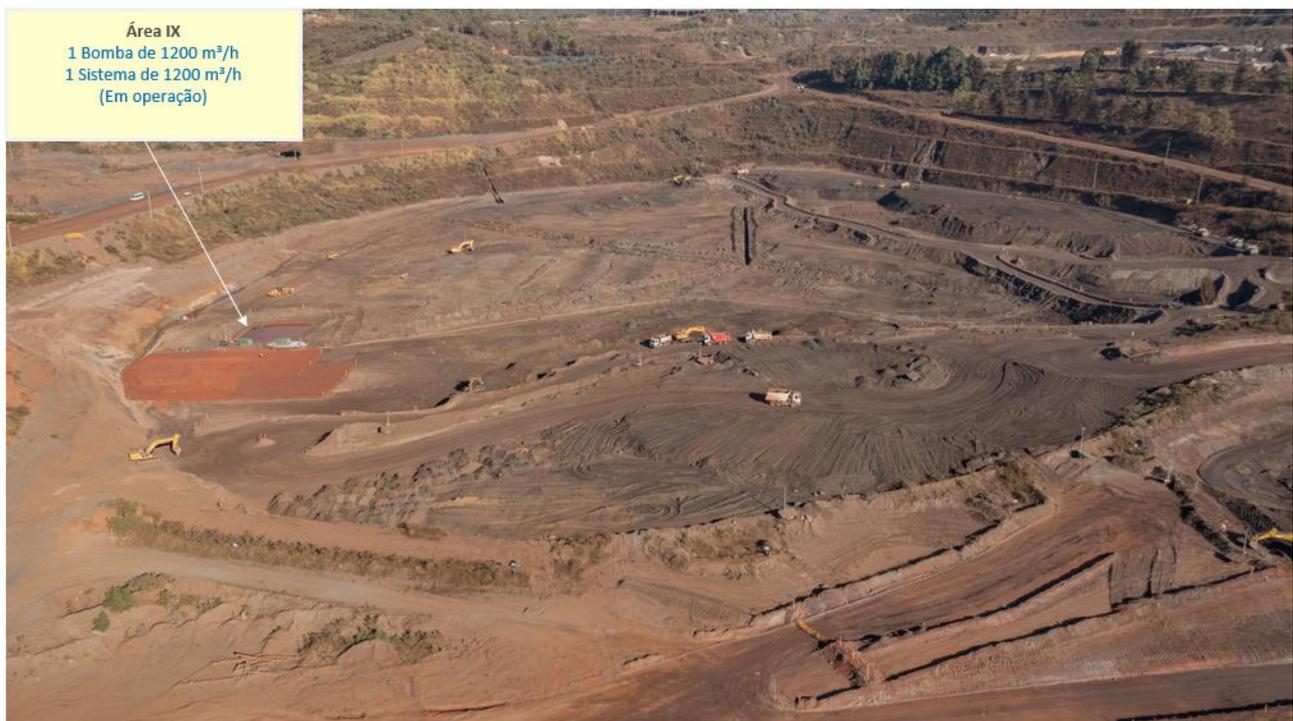
O sistema de bombeamento de água no reservatório está instalado e operante no período deste relatório, conforme descrito de forma mais detalhada no item 1.3.1b.

Figura 15. Sistema de bombeamento operante reservatório Área IX (Julho/24)

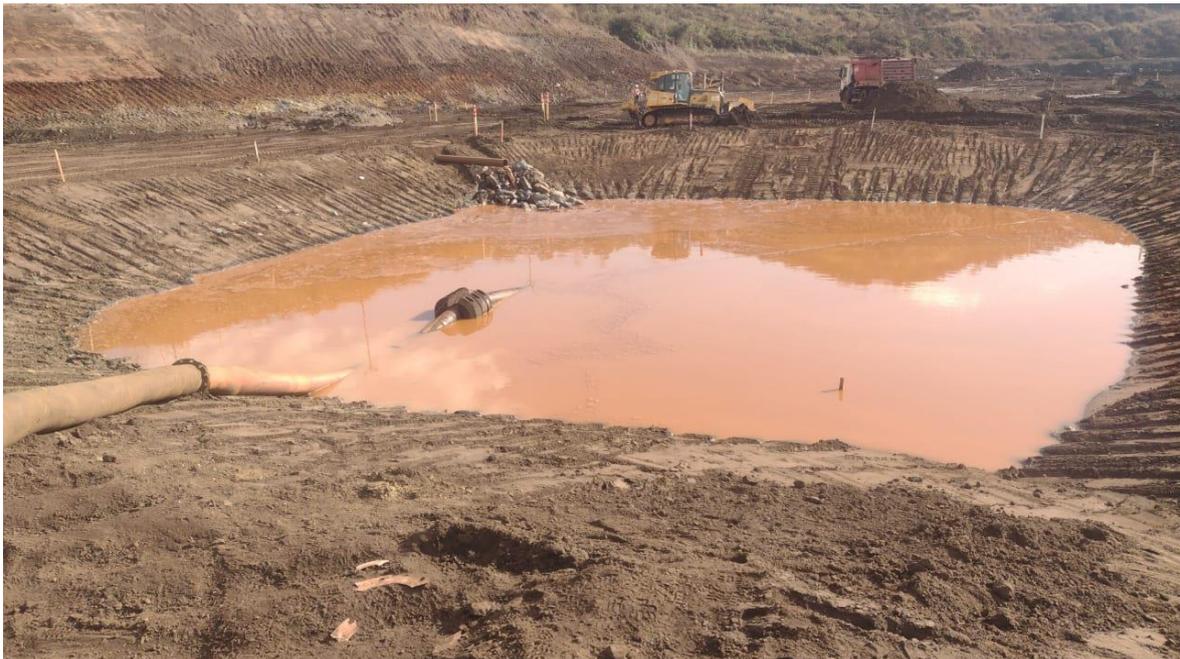
Foto 21. Construção do novo sump na ombreira direita com sistema de bombeamento (Julho/24).
