RELATÓRIO TRIMESTRAL MAIO DE 2024 A JULHO DE 2024
OBRAS DE DESCARACTERIZAÇÃO DE BARRAGENS ALTEADAS PELO MÉTODO DE MONTANTE

BARRAGEM CAMPO GRANDE
COMPLEXO MARIANA, MARIANA – MG
PROCESSO SEI FEAM 2090.01.0001316/2022-41

NOVA LIMA, MG
AGOSTO DE 2024

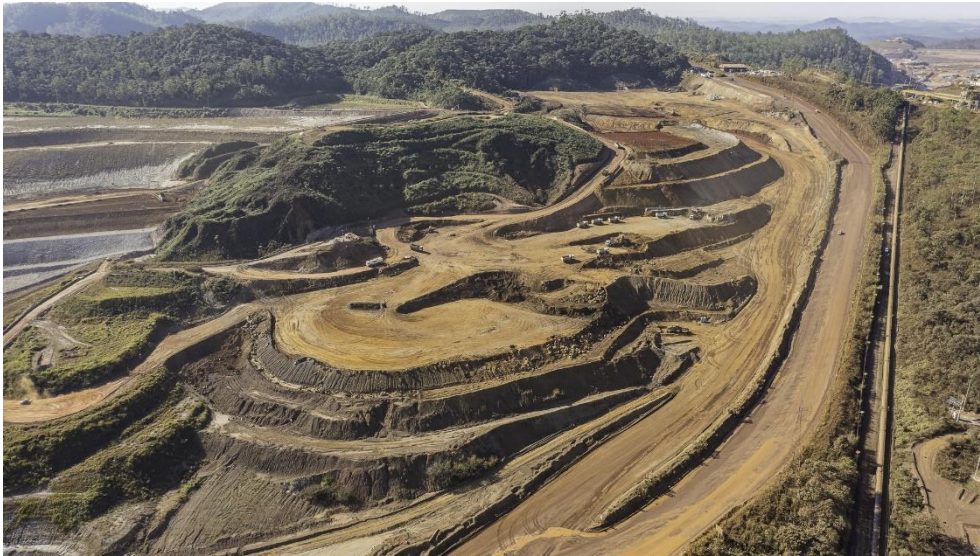
Foi dada continuidade ao lançamento de estéril advindo das frentes de lavra no 'Bota Espera Sul', referente a litologias já aprovadas para aplicação como material de reforço.

Foto 4. Lançamento de estéril no Bota Espera-Sul.

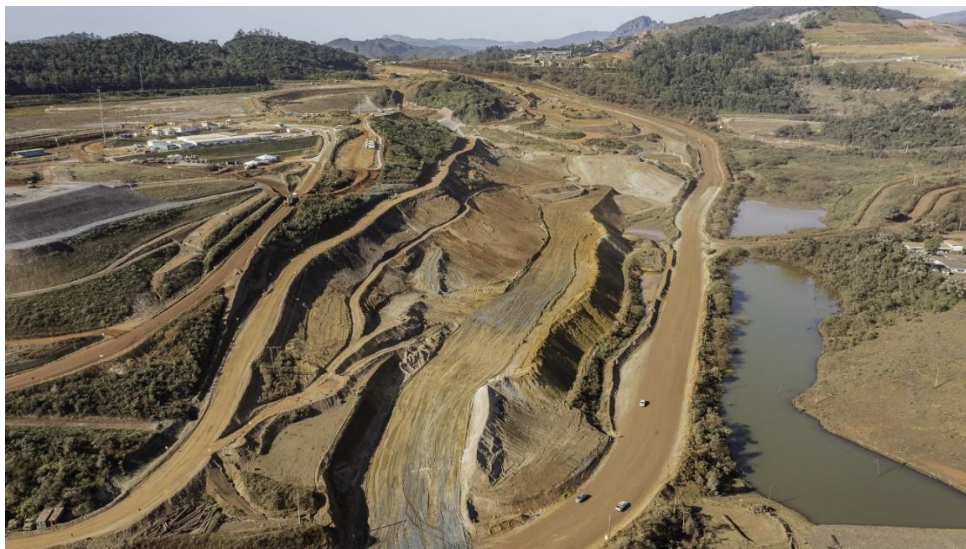
A preparação da área do Bota Espera Norte para o lançamento de estéril foi finalizada, incluindo a remoção da vegetação e do solo superficial, além da implementação de drenagem interna adicional. Também iniciou o lançamento de estéril oriundo das frentes de lavra, com litologias aprovadas, para aplicação como material de reforço.

Foto 5. Lançamento de estéril no Bota Espera Norte.

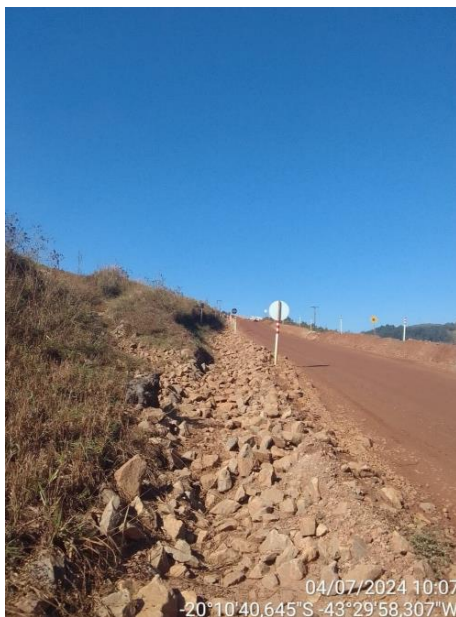
Foto 10. Aspecto da drenagem com pedras de mão.
Fonte: Vale, julho/2024.

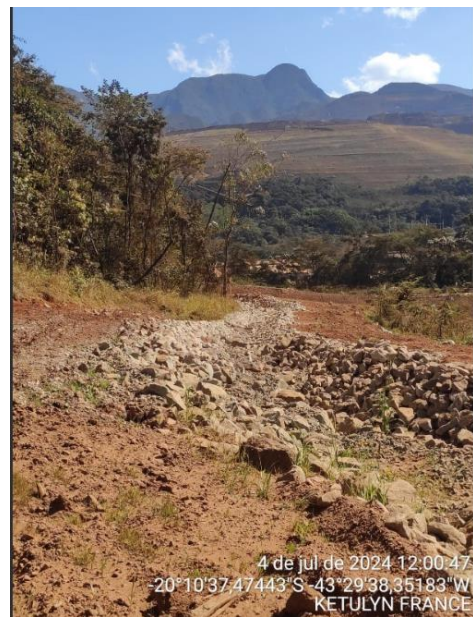
Foto 11. Aspecto da drenagem com pedras de mão para reduzir a velocidade de escoamento superficial da drenagem pluvial. Fonte: Vale, julho/2024

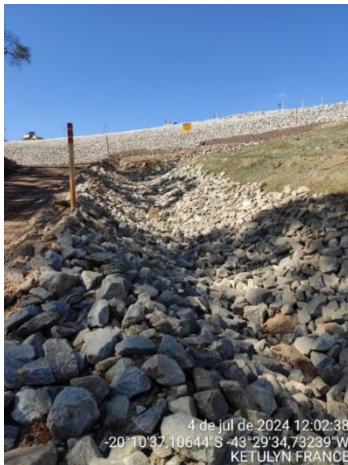
Foto 12. Aspecto da drenagem. Fonte: Vale, julho/2024

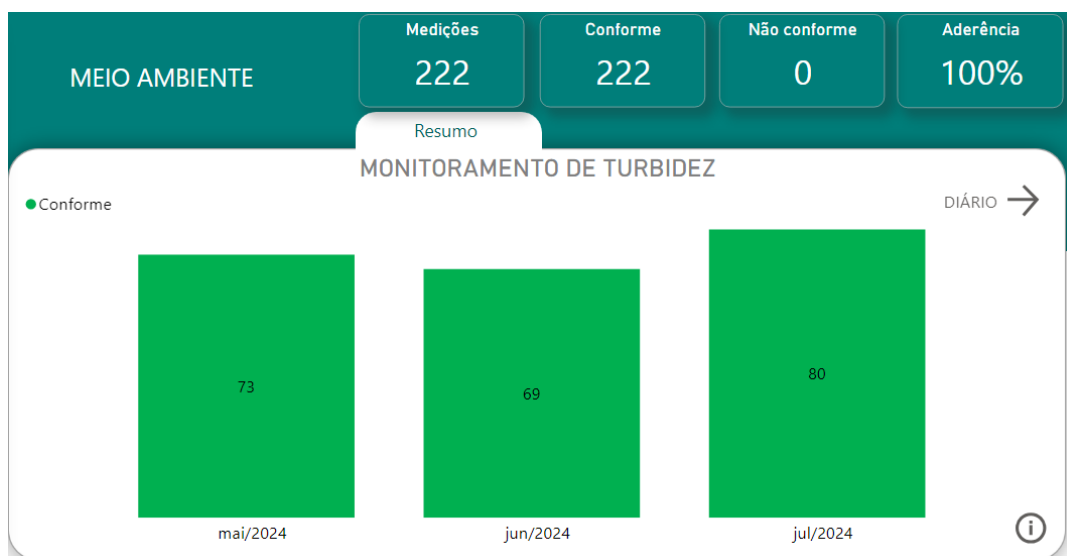
Figura 9. Consolidado dos resultados de monitoramento do parâmetro de turbidez. Fonte: Vale, julho/2024.

O gráfico com os resultados consolidados do monitoramento de turbidez para as 222 medições realizadas nos meses de maio, junho e julho de 2024 é apresentado na **Figura 9** e apontam conformidade frente à legislação vigente em seus resultados para todas as coletas. Fato que reforça a eficiência do tratamento implementado para o parâmetro turbidez.
