RELATÓRIO TRIMESTRAL

OBRAS DE DESCARACTERIZAÇÃO DE BARRAGENS ALTEADAS PELO MÉTODO DE MONTANTE

BARRAGEM GRUPO

COMPLEXO PARAPEBA, OURO PRETO – MG

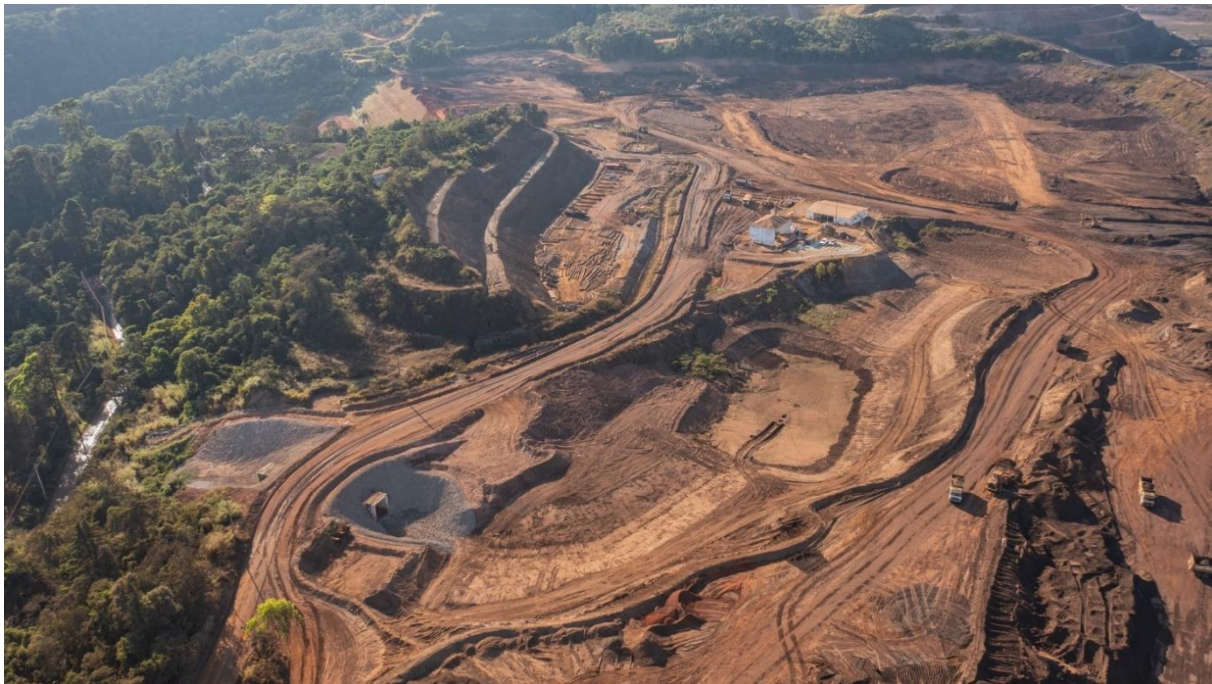
Foto 6. Canal extravasor Cava 10,5 sem fluxo de água (Julho/24).

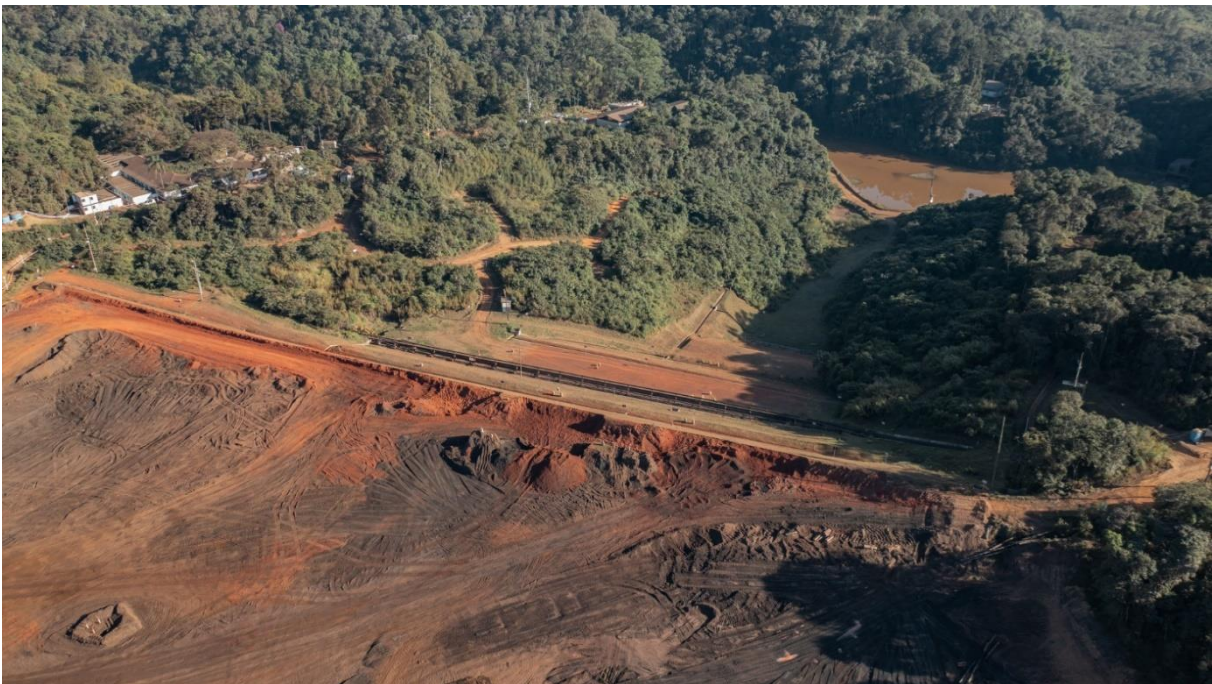
Foto 11. Rebaixamento de instrumentos (Julho/24).

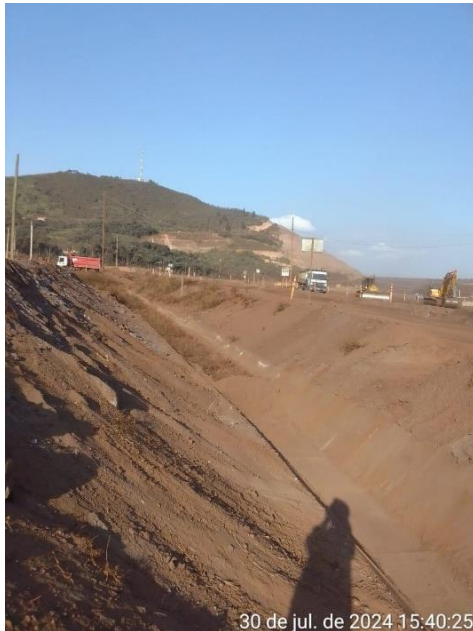
As manutenções dos canais de cintura, conforme recomendação **GR-0108**, vêm sendo executadas em conjunto com as equipes operacionais, sendo que limpezas manuais são executadas pela equipe de operação

e as manutenções com equipamentos pesados vem sendo feitos pela equipe de Descaracterização. Na imagem abaixo é mostrado o status de manutenção dos canais. O acompanhamento das anomalias referentes aos canais de cintura é gerenciado pela equipe de Geotecnia Operacional através do sistema GEOTEC. Os canais de cintura da Barragem de Grupo são divididos em três trechos conforme fotos abaixo.

Foto 12. Status de limpeza dos canais de cintura (Julho/24) – REC. GR-0108

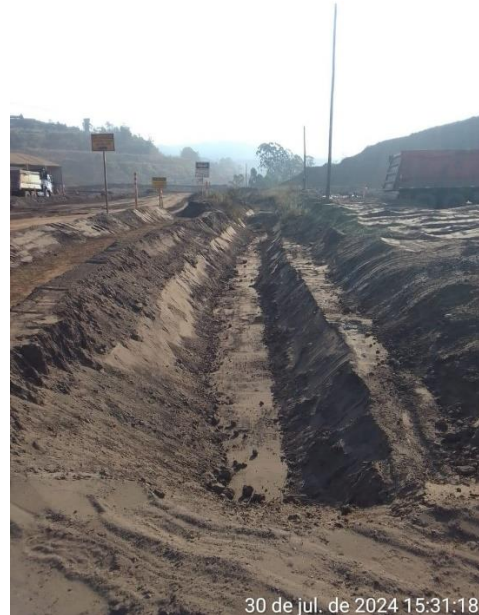
Foto 13. Status de limpeza dos canais de cintura (Julho/24) – REC. GR-0108

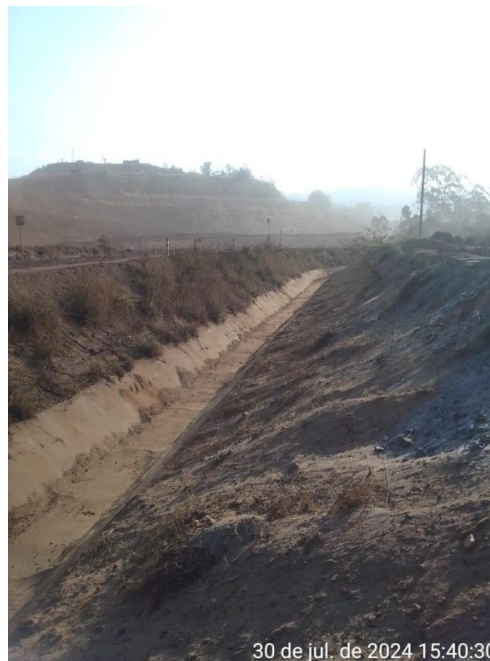
Foto 14. Status de limpeza dos canais de cintura (Julho/24) – REC. GR-0108

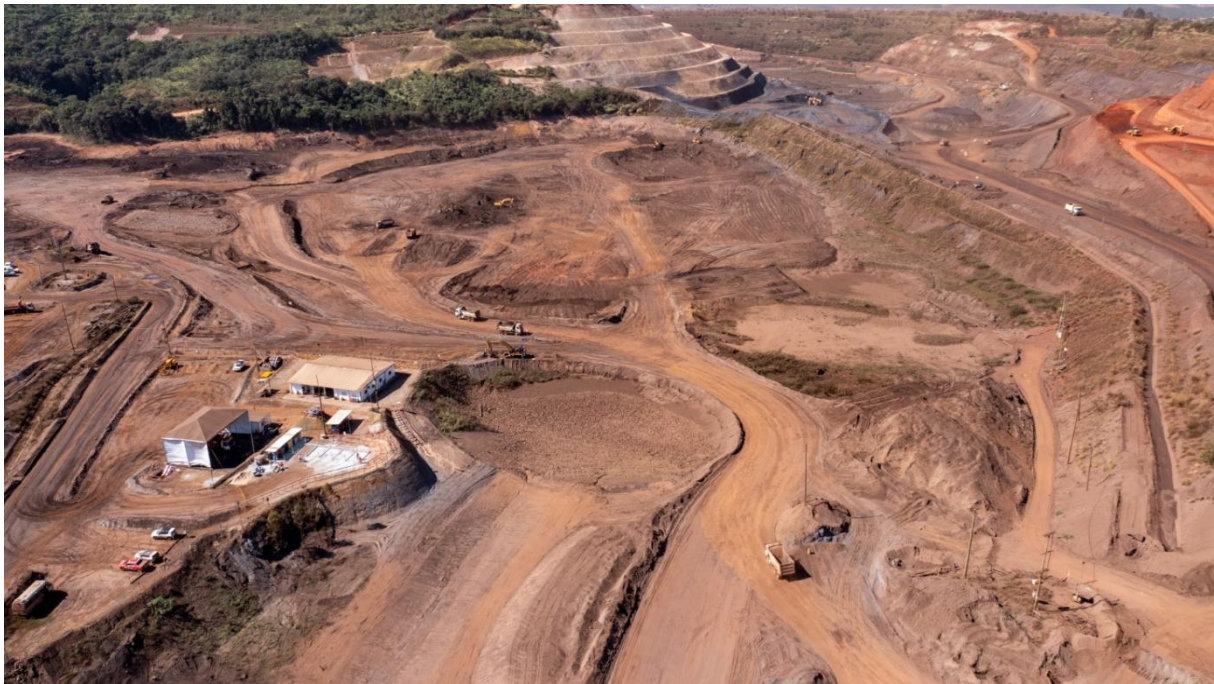
Foto 23. Desmobilização do sistema de bombeamento no reservatório (Junho/24)

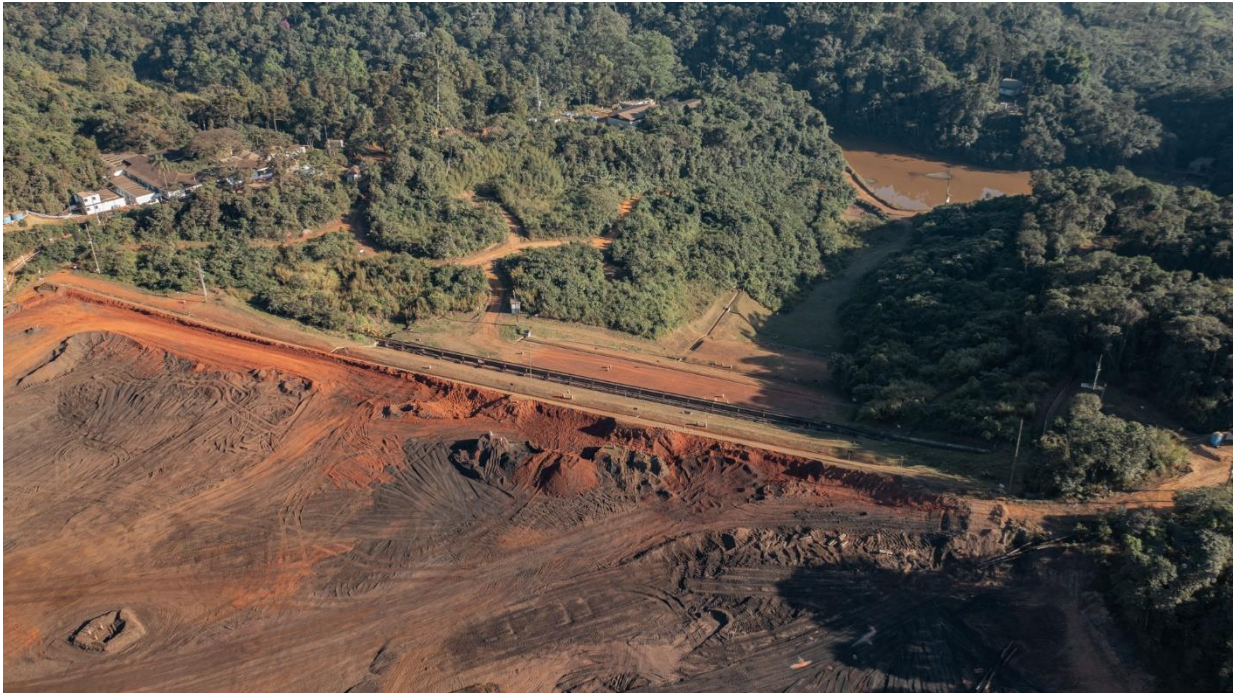
Foto 25. Rebaixamento dos instrumentos na crista da barragem.

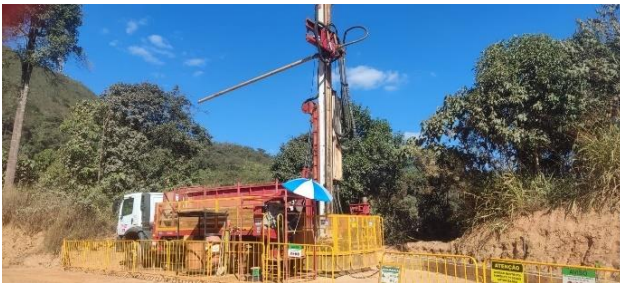
Foto 33. Praça de trabalho perfuração do poço tubular PPGR 01

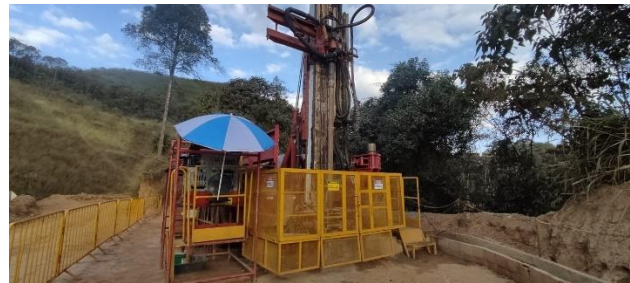
Foto 34. Atividade de perfuração do poço PPGR 01

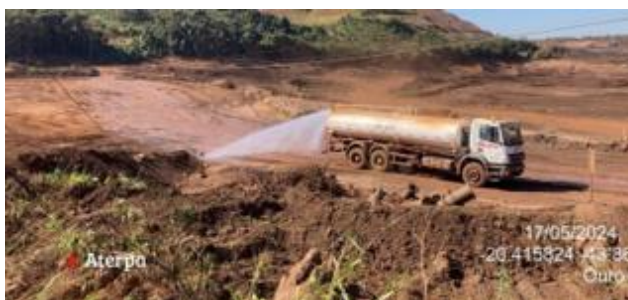
Foto 37. Aspersão nos acessos (Fonte: Vale, maio, 2024).

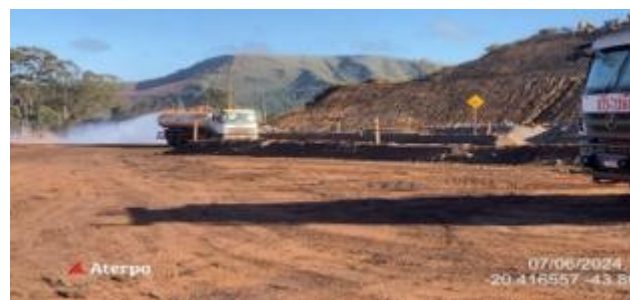
Foto 38. Aspersão frentes de obras da contratada Aterpa (Fonte: Vale, junho, 2024).
