RELATÓRIO TRIMESTRAL
PERÍODO: MAIO A JULHO DE 2024
OBRAS DE DESCARACTERIZAÇÃO DE BARRAGENS ALTEADAS PELO MÉTODO DE MONTANTE

BARRAGEM SUL SUPERIOR
COMPLEXO MINAS PARALISADAS SUDESTE, BARÃO DE COCAIS – MG
PROCESSO SEI 2090.01.0001331/2022-24

NOVA LIMA, MG
AGOSTO DE 2024

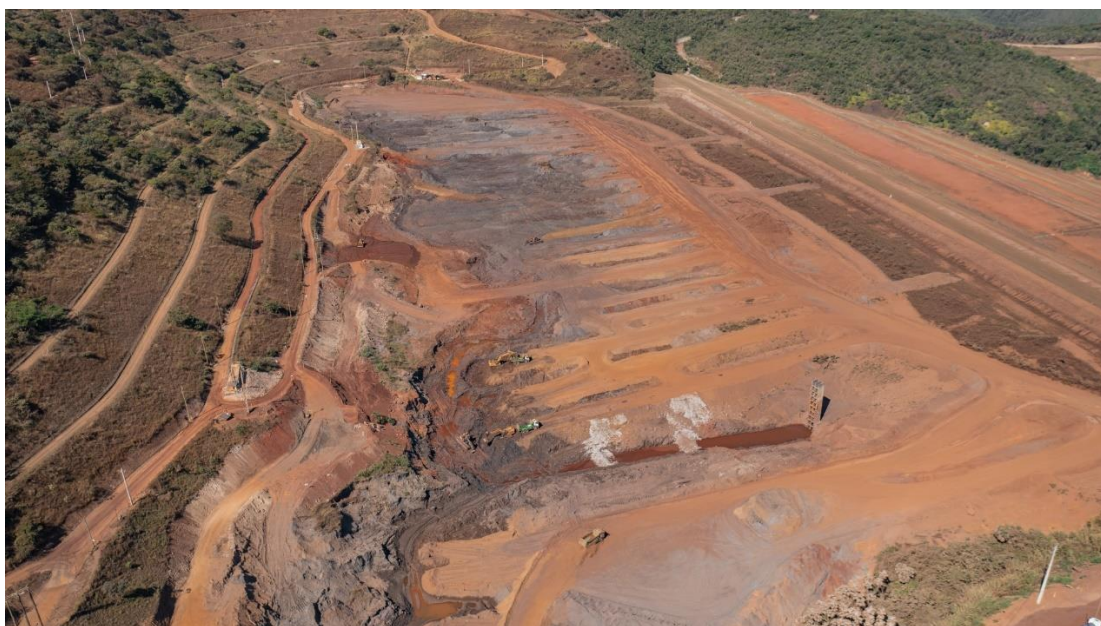
Visando a redução do nível freático, foi executado o projeto do plano de chuvas 2023/2024 para reduzir as contribuições de águas superficiais para o reservatório da barragem, contemplando o desvio das drenagens superficiais das ombreiras. Ademais, foi executado um sump no reservatório, próximo à PDE – Correia, na ombreira direita, no qual está em processo de instalação e testes das bombas, sendo uma backup para o direcionamento das águas do sump para o extravasor da BSS.

Figura 6. Visão geral – canal no reservatório de drenagens –direcionamento de águas para tulipa – julho/2024.

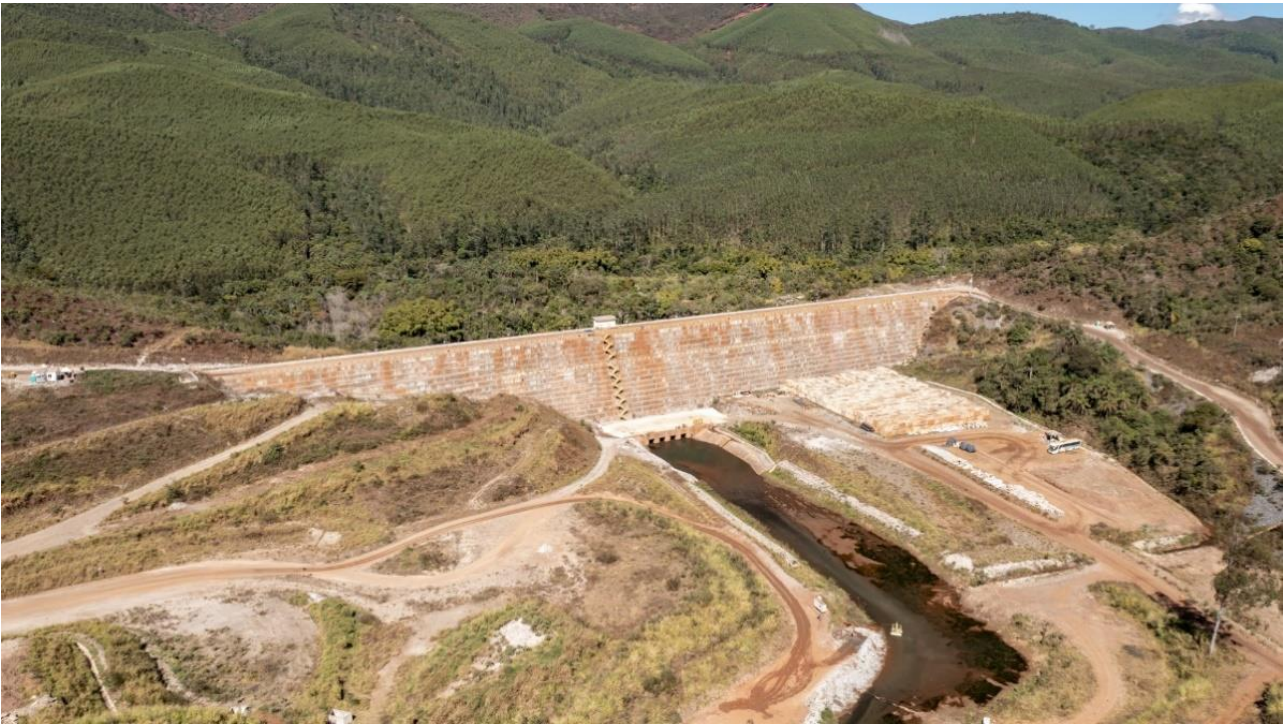
Foto 1. Estrutura de contenção a Jusante (ECJ) da Barragem Sul Superior.

Como medida de contingência em 2020, a Companhia implementou uma Estrutura de Contenção a Jusante (ECJ), com o intuito de mitigar os impactos sociais e ambientais decorrentes de eventual rompimento desta estrutura. Importante ressaltar que, à luz desse objetivo e em atendimento também aos requisitos legais, a conclusão da ECJ se tratava necessariamente de medida prévia à execução do projeto de descaracterização.

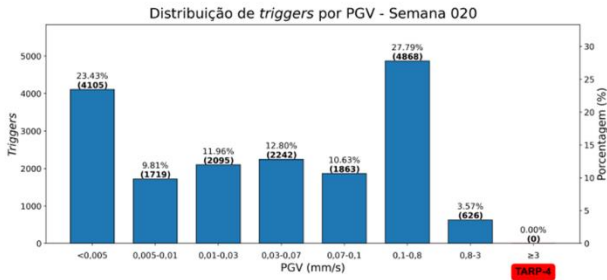
Figura 1: Gráfico de distribuição dos valores de PGV a partir de triggers¹.

A **Figura 7** abaixo, retirada do relatório semanal, mostra a alta quantidade de Tarps 2 (65) entre a semana do dia 01-07/07/24. Mostar também que não tivemos nenhum Tarp 4.

Cabe destacar que o TARP-2 é acionado quando o PPV maior que 0,8 mm/s, segundo a regra de associação, for observado em, pelo menos, dois (2) geofones vizinhos. O quantitativo relativo ao TARP-2 da Semana 020 está representado na Tabela 1.

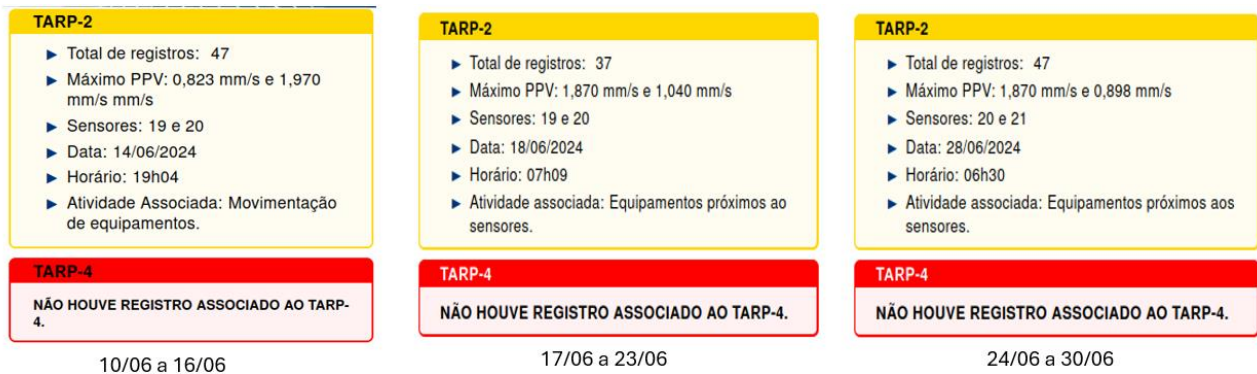
Figura 8. Resumo 10-30/06/24 - Acionamento de TARPs.

Abaixo, **Figura 8**, é possível ver os resultados das últimas 3 semanas de junho, mostrando a grande quantidade de Tarps 2, que não representam um risco para a estrutura, e que podem acabar gerando um excesso de acionamentos de Tarps ainda que não haja situação de risco.

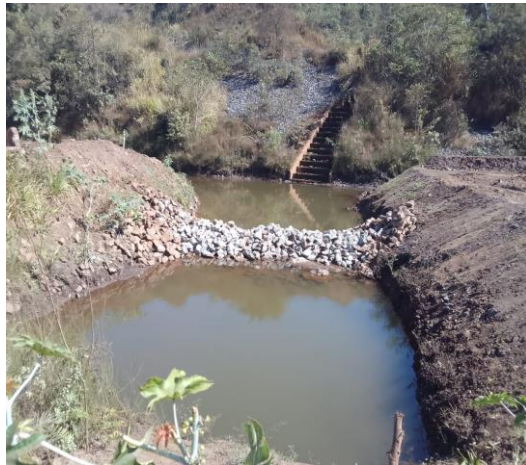
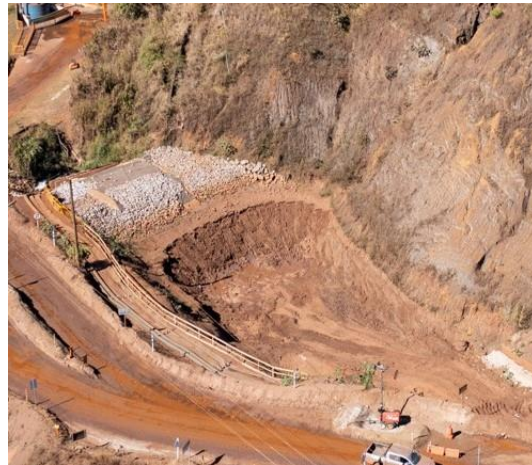
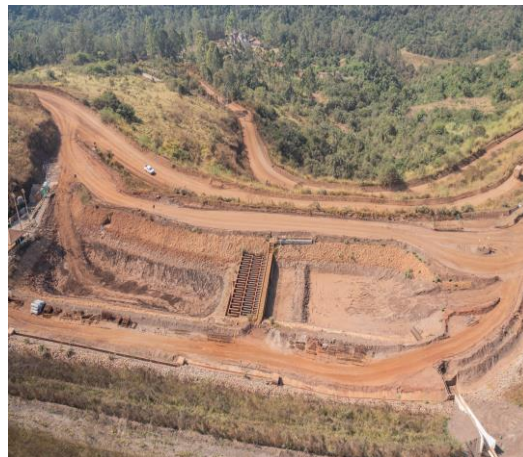
Embora esteja em período de seca, os sumps permanecem disponíveis e posicionados estrategicamente para coletar o escoamento da drenagem pluvial, desempenhando um papel fundamental no controle ambiental, ao reter sedimentos que, de outra forma, alcançariam os cursos d'água, conforme identificado na figura e fotos abaixo.

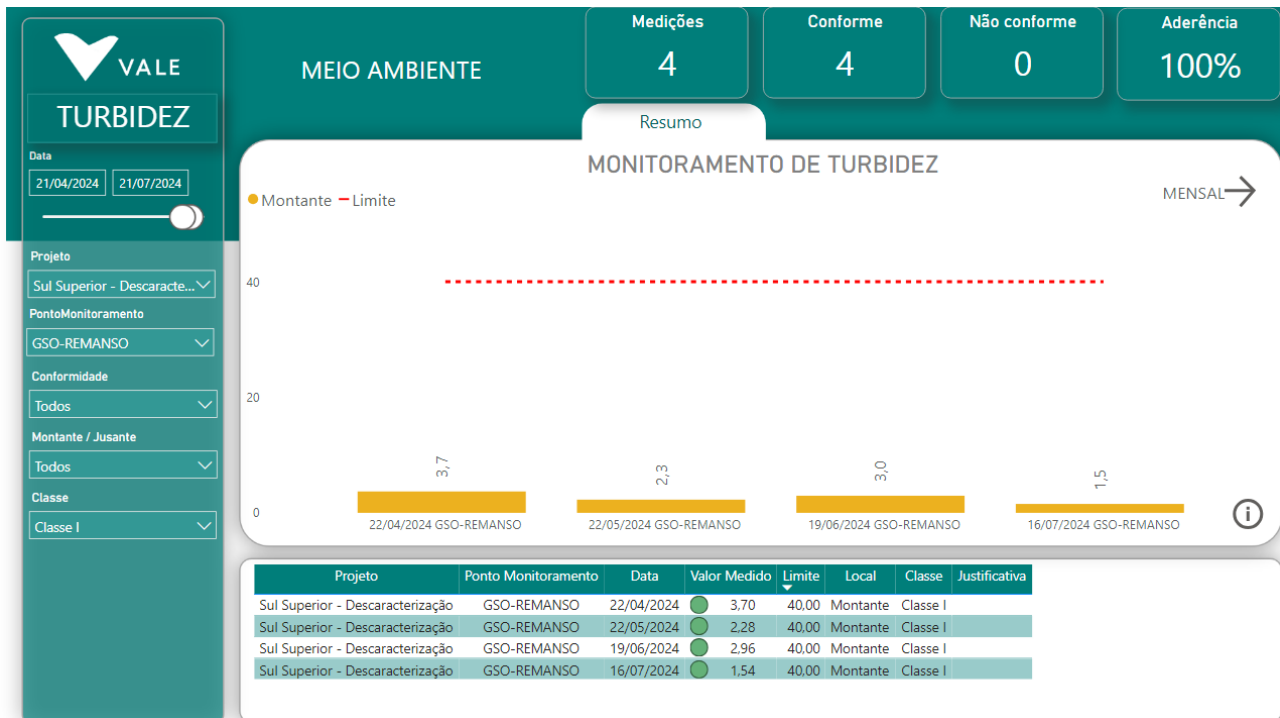
montante da obra de descaracterização da Barragem Sul Superior. Os níveis de turbidez do ponto a montante da obra (**GSO-Remanso**) atendem integralmente aos valores máximos permitidos para o rio São João (**classe I - 40 NTU**), conforme norma vigente.

Figura 24. Resultado do monitoramento de turbidez do ponto a montante das contribuições da BSI (rio São João - **classe I – 40 NTU**), abril a julho de 2024. Fonte: Vale, 2024.

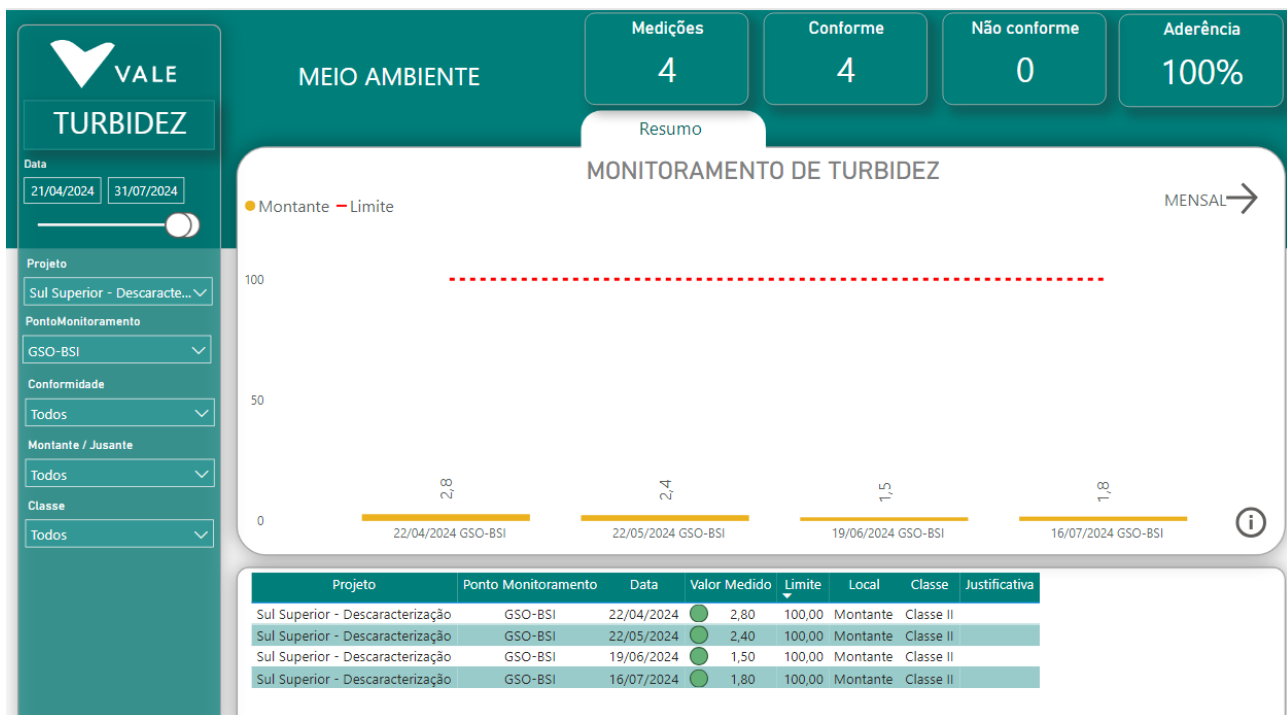
Figura 25. Monitoramento de turbidez do ponto GSO – BSI (Extravasor BSI - córrego Capim Gordura - classe II – 100 NTU) - monitoramento mensal - período de abril a julho de 2024. Fonte: Vale, 2024.

Os resultados de turbidez detectados no ponto imediatamente a jusante da obra de descaracterização (**GSO-BSI**) estão dentro dos valores permitidos de NTU estabelecidos na norma vigente para cursos d'água de **classe II** (100 NTU), conforme classificação definida na nova Deliberação Normativa CERH-MG N° 89, de 15 de dezembro de 2023.

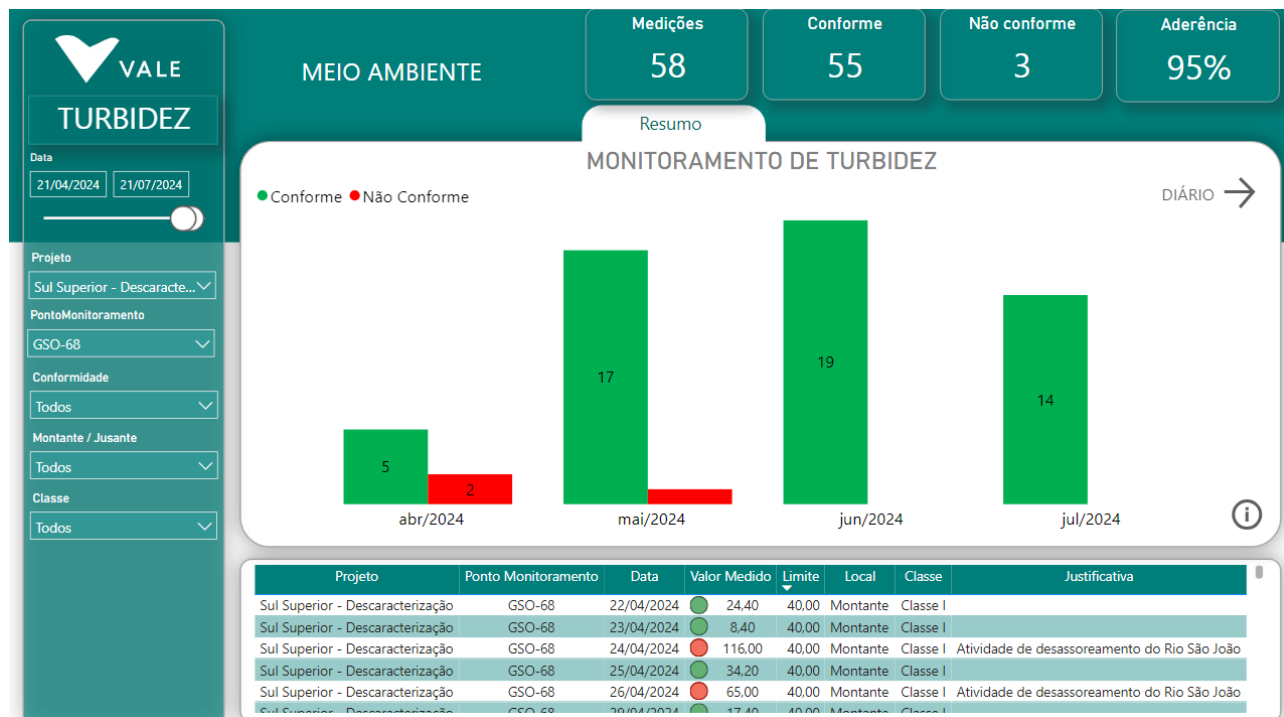
Figura 26. Monitoramentos de turbidez do ponto GSO-68 (**Rio São João - classe I** – limite 40 NTU – abril a julho de 2024. Fonte: Vale, 2024.

Observa-se que os resultados obtidos estão majoritariamente em conformidade, apresentando apenas três desvios, ocorridos em abril (24/04/2024 e 26/04/2024) e maio (02/05/2024). Esses desvios foram causados pela atividade de desassoreamento no Rio São João.

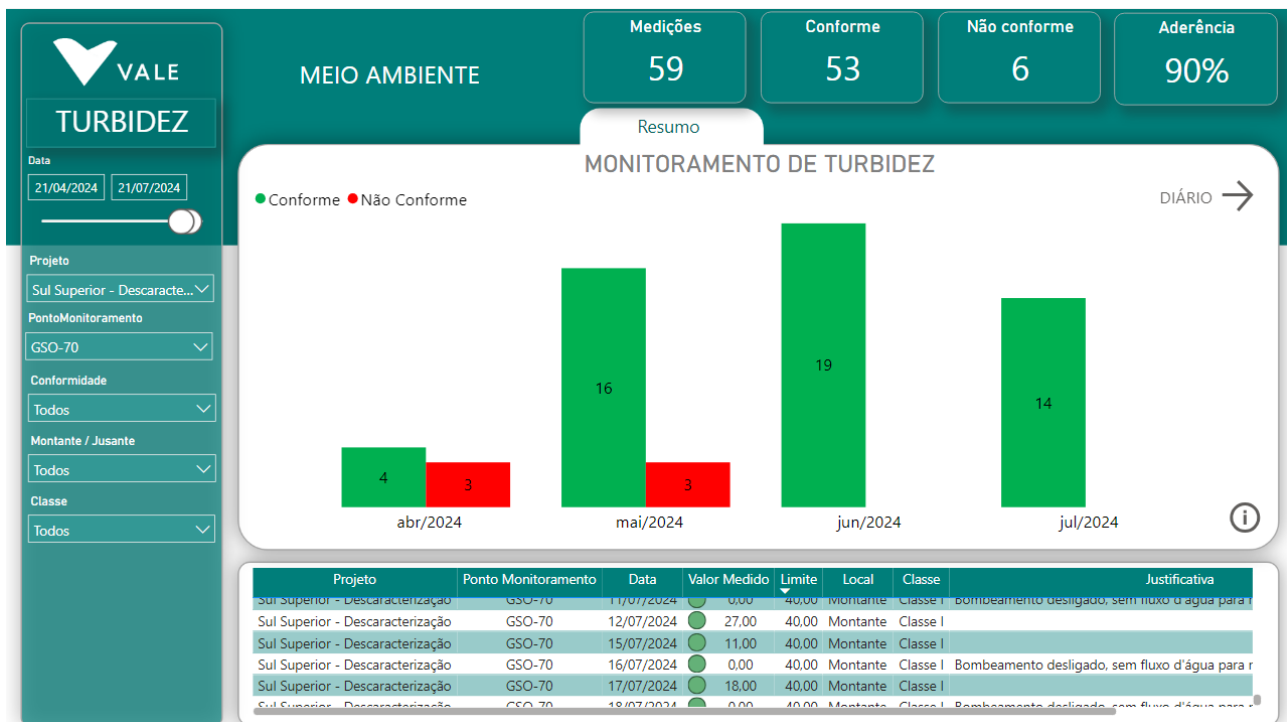
Figura 28. Monitoramento de turbidez do ponto GSO-070 (bombeamento da cava - **corrego Congo Velho classe I - limite 40 NTU**), período de abril a julho de 2024. Fonte: Vale, 2024.

Observa-se que os resultados obtidos estão, em sua maioria, em conformidade, apresentando apenas seis desvios registrados nas seguintes datas: 22/04/2024, 26/04/2024 e 29/04/2024, em abril, assim como 02/05/2024, 09/05/2024 e 23/05/2024, em maio. Esses desvios foram atribuídos à atividade de desassoreamento na área do lago, das cortinas e da entrada da área de bombeamento, bem como à realocação/reinstalação das cortinas de turbidez.
