**EIA/RIMA**  
**MINA DE JANGADA**

**ESTUDO DE IMPACTO AMBIENTAL (EIA)**

**INTERVENÇÃO AMBIENTAL COM SUPRESSÃO DE VEGETAÇÃO PARA ATENDIMENTO ÀS OBRAS  
DE DESCARACTERIZAÇÃO DO DIQUE DE CONCRETO  
BRUMADINHO - MG**

**VOLUME II**

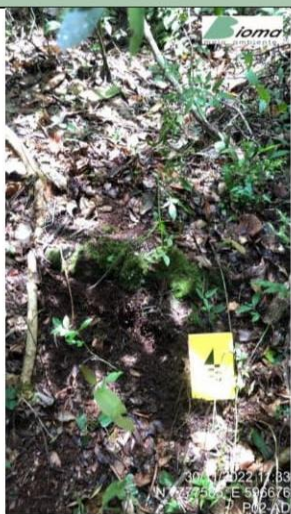
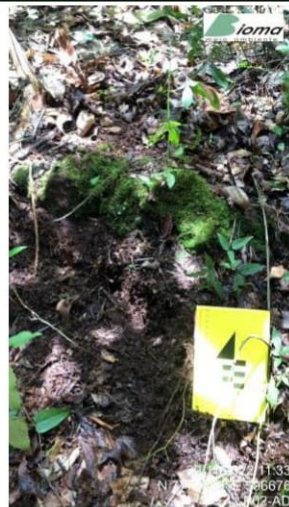
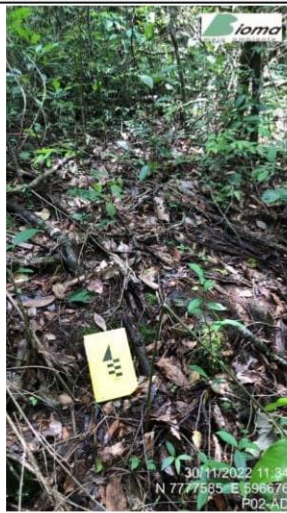
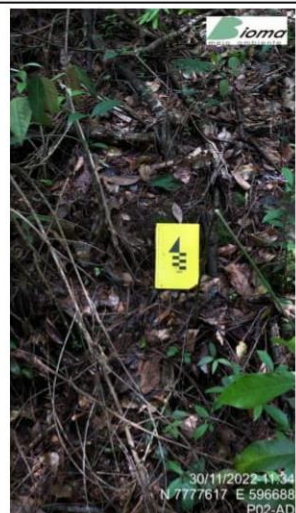
Trabalho de campo			
Nome do ponto:	P02	Coordenada		Datum	Elevação (m)
Localização	Mina Jangada - Brumadinho/MG	E	S		
Data:	30/11/2022	596684	7777633	SIRGAS2000	1057
Observações Gerais					
Ponto próximo ao vertedouro pertencente à Vale e drenagem.					
Geologia	Descrição				
Formação Moeda Grupo Carajá	A geologia da Formação Moeda é formada por quartzitos, quartzitos sericiticos, filitos e metaconglomerados. Na área há poucos afloramentos em bom estado, apresentando-se em um grau moderado/alto de alteração.				
Pedologia	Descrição				
CXbd - Cambissolo Háplico Tb Distrófico	Solo moderadamente desenvolvido, constituído também por material proveniente da rocha formadora e de materiais inconsolidados (podendo ser produto do transporte). Solo com coloração marrom avermelhado.				
Geomorfologia	Descrição				
Domínio Montanhoso	Relevo com declividade moderadamente inclinada.				
Acervo Fotográfico

Foto 1: Afloramento alterado		Foto 2: Afloramento alterado

Foto 3: Afloramento alterado		Foto 4: Afloramento alterado

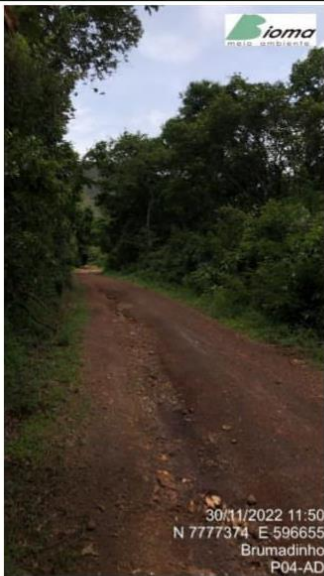
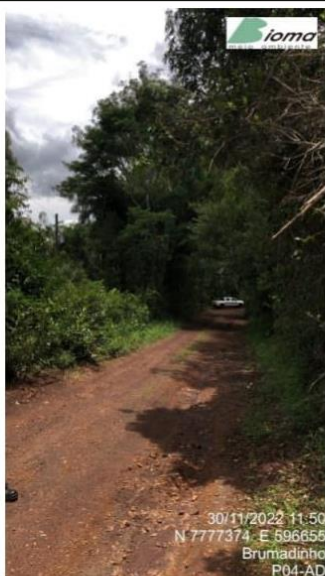
Trabalho de campo					
Nome do ponto:	P04		Coordenada		
Localização	Mina Jangada - Brumadinho/MG		E	S	Datum
Data:	30/11/2022		596647	7777380	SIRGAS2000
Observações Gerais					
Ponto próximo ao portão de acesso a área da Lagoa Azul.					
Geologia	Descrição				
Suíte Souza Noschese Complexo Bonfim	Afloramento com uma rocha fanerítica com coloração clara, acinzentada. Nesse ponto há poucos afloramentos, a rocha possui um grau de alteração e, assim, apresenta uma coloração roséa.				
Pedologia	Descrição				
CXbd - Cambissolo Háplico Tb Distrófico	Solo moderadamente desenvolvido, possui uma abrangência significativa no entorno do ponto. Solo com coloração marrom acinzentado.				
Geomorfologia	Descrição				
Domínio de Morros e de Serras Baixas	Relevo mais suave, a região é mais plana quando comparado ao restante dos pontos a montante.				
Acervo Fotográfico

Foto 1: Ponto pertencente ao Complexo Bonfim			Foto 2: Ponto pertencente ao Complexo Bonfim

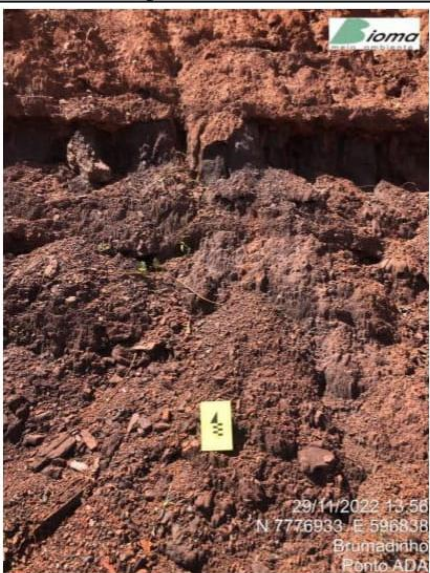
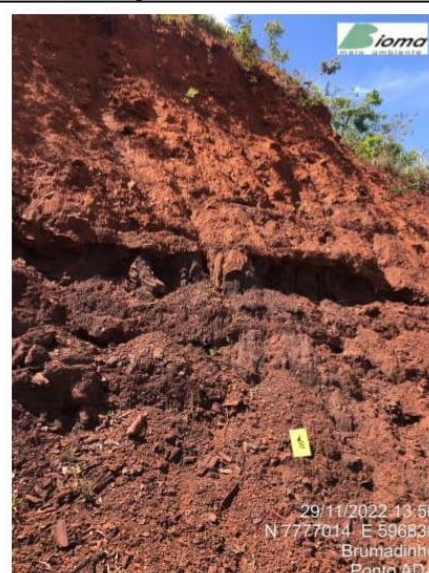
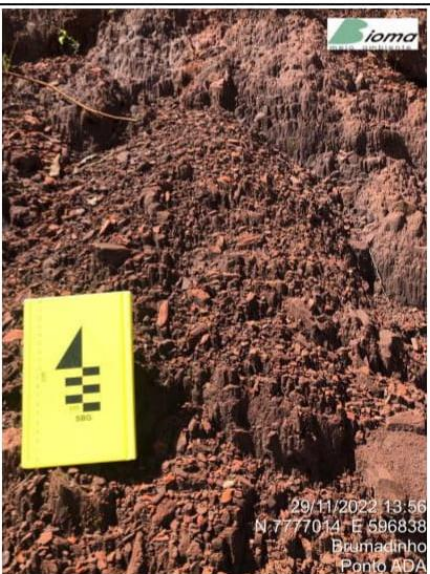
Foto 7: Perfil de solo

Foto 8: Perfil de solo

Foto 9: Perfil de solo

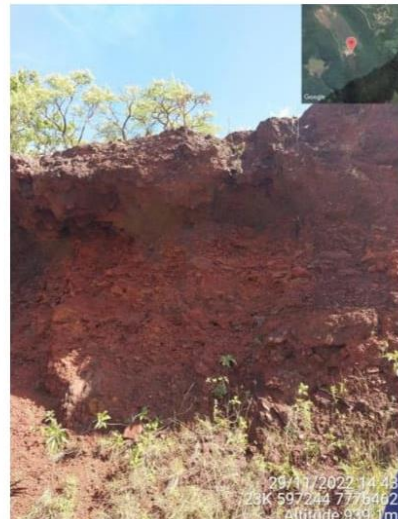
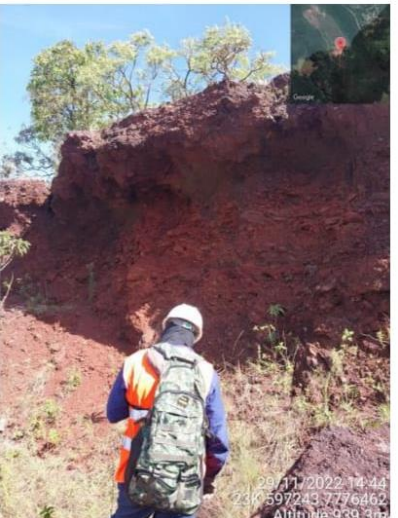
Foto 1: Afloramento			Foto 2: Capa de canga e perfil de solo

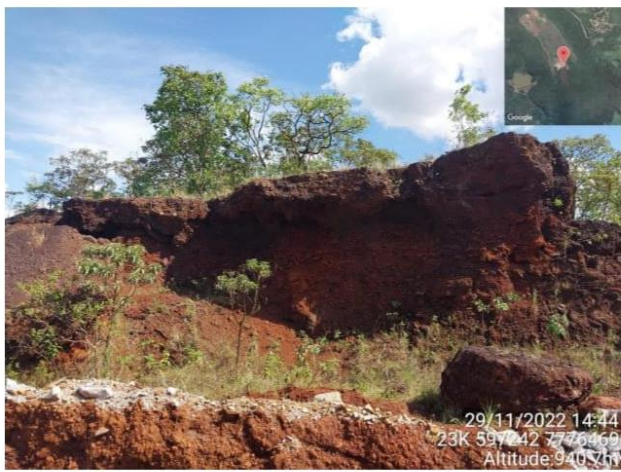
<p>29/11/2022 14:44 23K 597242 7776469 Altitude: 940.7m</p>			
Foto 3: Capa de canga e perfil de solo			Foto 4: Capa de canga e perfil de solo

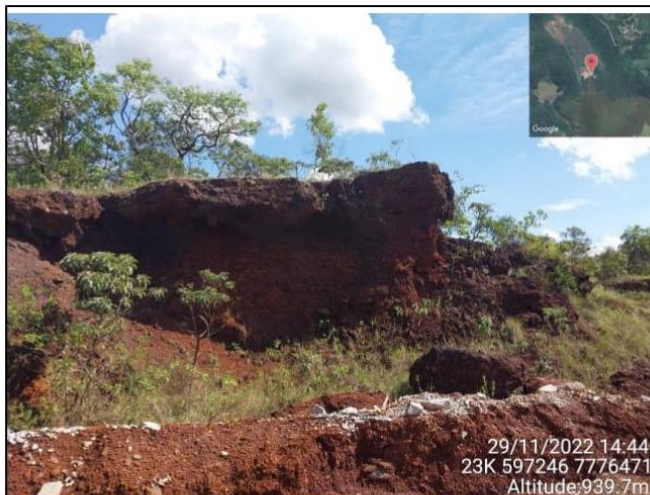
Foto 5: Capa de canga e perfil de solo

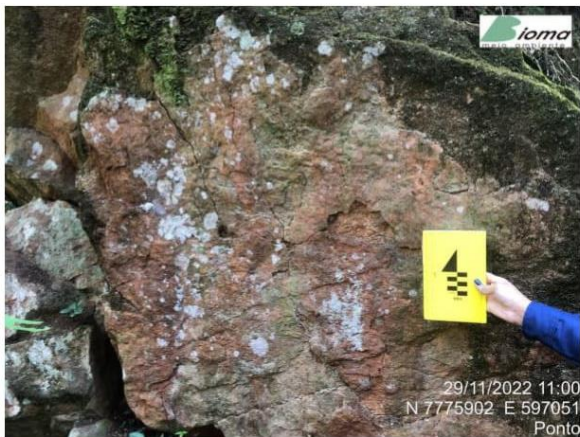
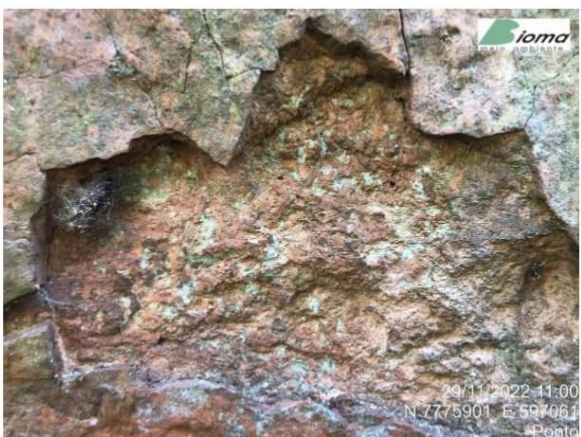
Foto 1: Afloramento		Foto 2: Afloramento

Trabalho de campo				
Nome do ponto:	P07	Coordenada		Elevação (m)
Localização	Mina Jangada - Brumadinho/MG	E	S	
Data:	29/11/2022	597097	7775947	896
Observações Gerais				
Ponto na extremidade jusante da canalização. Vegetação mais desenvolvida comparando-se com o ponto P08, de menor altitude.				
Geologia	Descrição			
Suíte Souza Noschese Complexo Bonfim	Rocha máfica com considerado grau de alteração, de colocação rosa amarelada. Poucos afloramentos da rocha.			
Pedologia	Descrição			
CXbd - Cambissolo Háplico Tb Distrófico	Solo bem desenvolvido com coloração marrom avermelhado.			
Geomorfologia	Descrição			
Domínio de Morros e de Serras Baixas	Relevo com declividade acentuada devido a presença da drenagem próximo ao Dique de Concreto.			
Acervo Fotográfico

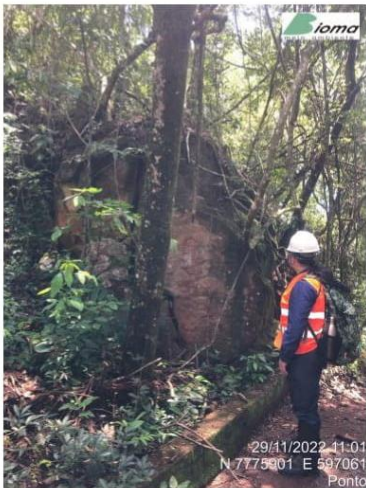
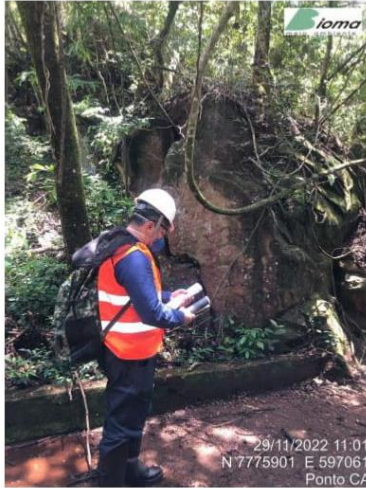
Foto 3: Afloramento próximo à canalização		Foto 4: Afloramento próximo à canalização

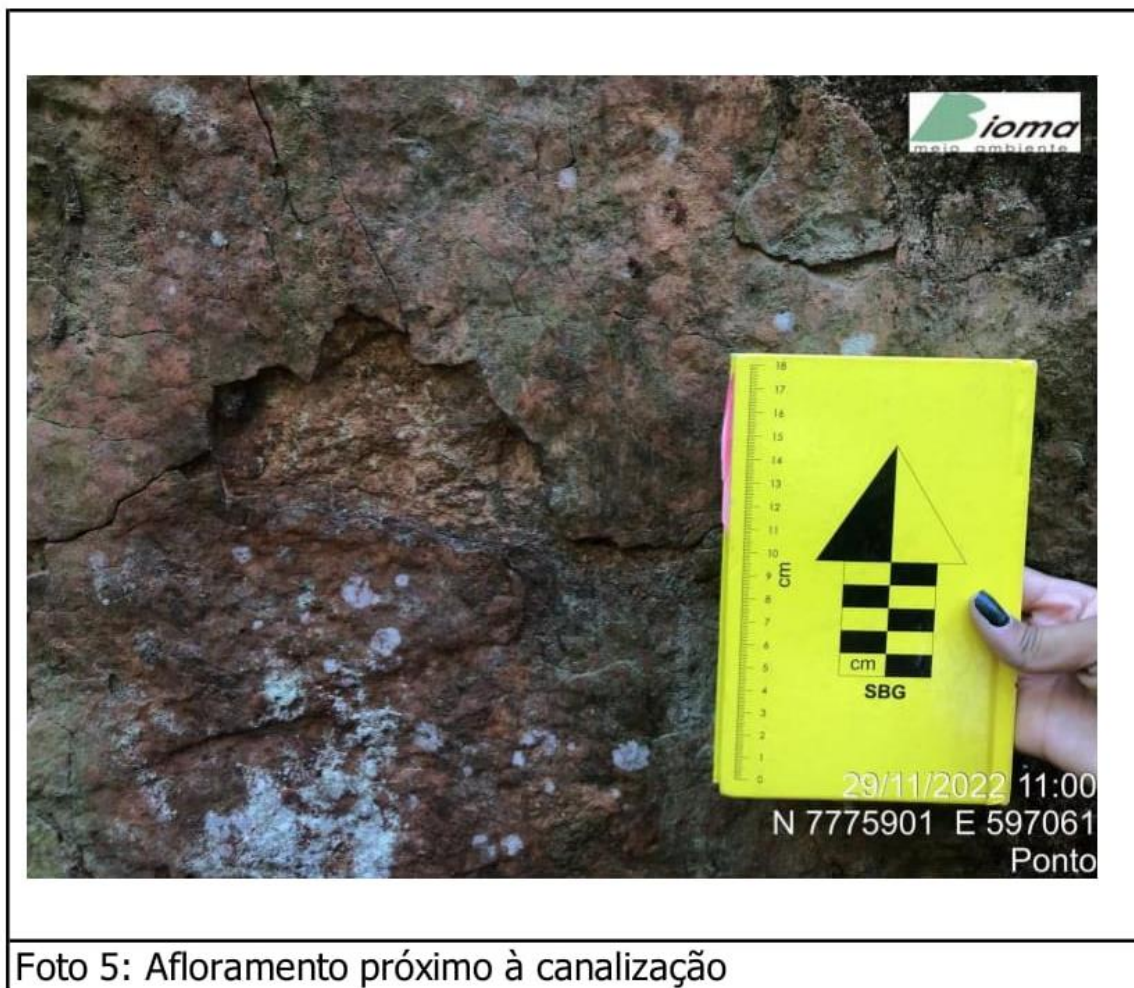
Foto 5: Afloramento próximo à canalização

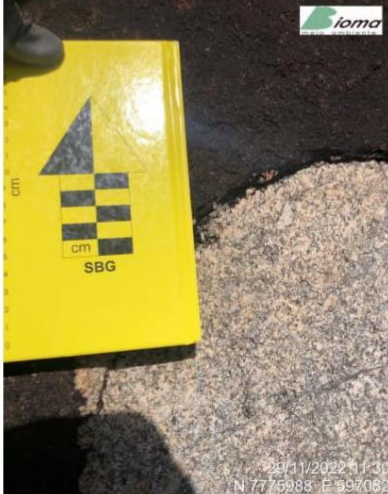
Foto 3: Litologia do afloramento			Foto 4: Vegetação e relevo

Trabalho de campo					
Nome do ponto:	P08		Coordenada		
Localização	Mina Jangada - Brumadinho/MG		E	S	Datum
Data:	29/11/2022		597084	7775986	SIRGAS2000
Elevação (m)					
901					
Observações Gerais					
Vegetação rasteira.					
Geologia	Descrição				
Suíte Souza Noschese Complexo Bonfim	Afloramento de grande porte, bem conservado. Maior presença de minerais félsicos do que minerais máficos. Rocha fanerítica, quartzo-feldspáticas com coloração cinza				
Pedologia	Descrição				
CXbd - Cambissolo Háplico Tb Distrófico	Pouca presença de solo, sendo pouco desenvolvido.				
Geomorfologia	Descrição				
Domínio de Morros e de Serras Baixas	Relevo bem arredondado marcado principalmente pelo afloramento.				
Acervo Fotográfico					
  <p>29/11/2022 11:39 N 7775958 E 597089</p>			  <p>29/11/2022 11:39 N 7775958 E 597089</p>		
Foto 1: Afloramento			Foto 2: Afloramento

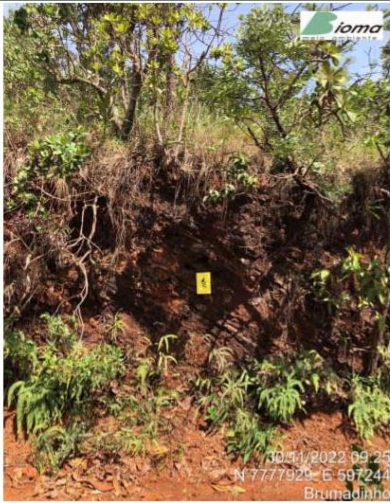
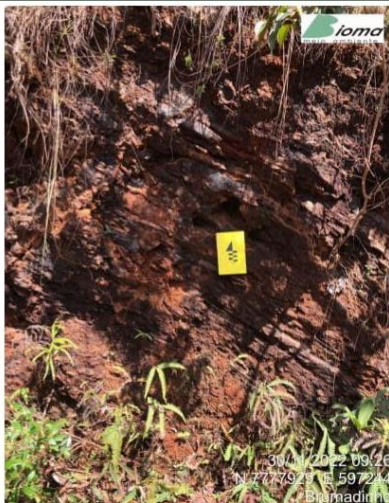
Foto 1: Afloramento			Foto 2: Afloramento

Trabalho de campo					
Nome do ponto:	P10	Coordenada		Datum	Elevação (m)
Localização	Mina Jangada - Brumadinho/MG	E	S		
Data:	30/11/2022	597246	7777931	SIRGAS2000	1162
Observações Gerais					
Ponto localizado próximo do P09.					
Geologia	Descrição				
Formação Cauê Grupo Itabira	Afloramento das rochas pertencentes à Formação Cauê, itabirito alterado por intemperismo, mas apresentando estratificações.				
Pedologia	Descrição				
CXbd - Cambissolo Háplico Tb Distrófico	Solo pouco desenvolvido, possui e apresenta características da rocha formadora (Fm Cauê). Coloração marrom-avermelhada. O topo é marcado por um maior grau de alteração.				
Geomorfologia	Descrição				
Domínio Montanhoso	Relevo mais suave, localizado na encosta da Serra. Apresenta ondulações ao longo da área.				
Acervo Fotográfico

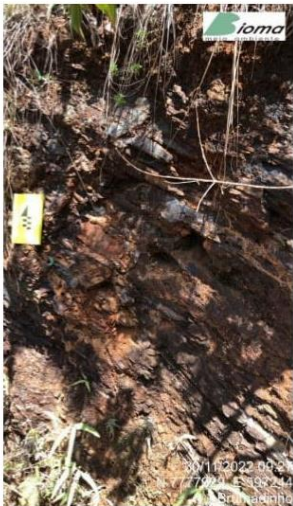
Foto 1: Afloramento

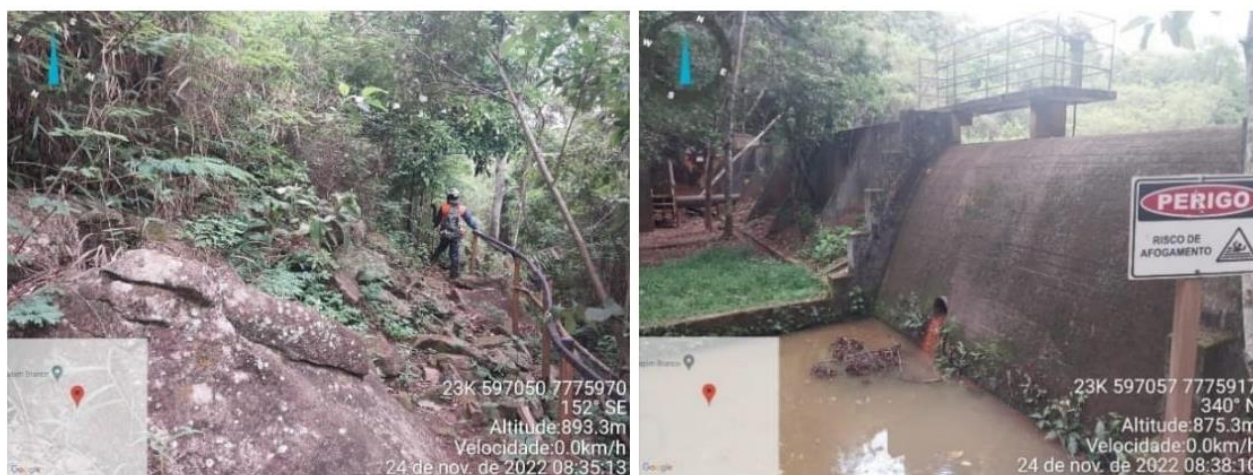
**Figura 10:** Fotos dos pontos de monitoramento 19 e 20, respectivamente.

18	7.775.988	596.764	SW	Porção do relevo com vegetação queimada, solo em meio a rocha.
19	7.775.970	597.050	SE	Rocha aflorante logo ao lado do dique de concreto e ao lado do corrimão de acesso ao mesmo.
20	7.775.917	597.057	N	Dique de Concreto.
21	7.775.924	597.063	SW	Dique de Concreto.
22	7.775.990	597.056	S	Paredão de rocha do afloramento localizado ao lado do dique de concreto e que se sobressai na imagem orbital.
23	7.775.982	597.046	SE	Paredão de rocha do afloramento localizado ao lado do dique de concreto e que se sobressai na imagem orbital.
24	7.776.256	596.812	SE	Vista da região do alto da Barragem de Capim Branco, localizada a montante do dique de concreto.
