ESTUDO DE IMPACTO AMBIENTAL - EIA

PROJETO DE DESCARACTERIZAÇÃO DOS EMPILHAMENTOS DRENADOS
VALE DAS COBRAS E MONJOLO

MINA DE ÁGUA LIMPA
RIO PIRACICABA E SANTA BÁRBARA - MG

VOLUME II
DIAGNÓSTICO AMBIENTAL DO MEIO FÍSICO

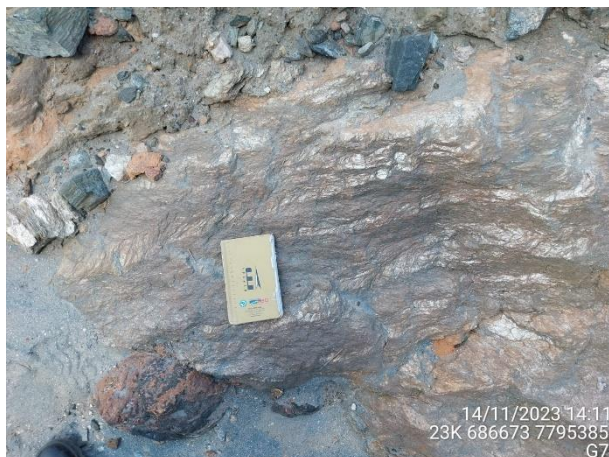
Foto 1. Xistos são de cor prateada, com mineralogia essencial de quartzo e muscovita. Fonte: Bioma, 2023.

Os micaxistos se expressam na ADA com cinco variedades, desde a rocha sã cinza esverdeada, com mineralogia essencial de quartzo, muscovita e minerais acessórios de granadas indeformadas, até variedades de rochas semi-intemperizadas de cor branca e rocha sã de cor prateada (**Foto 1 e Foto 2**).

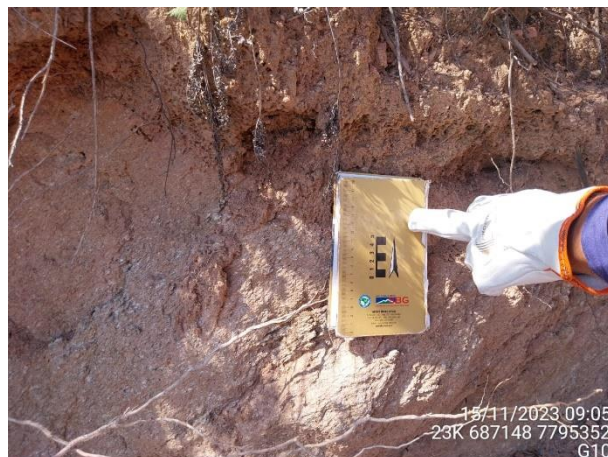
Foto 2. Xistos intemperizados, de cor bege-esverdeada, granulação grossa, composto por quartzo, muscovita e sericita. Fonte: Bioma, 2023.

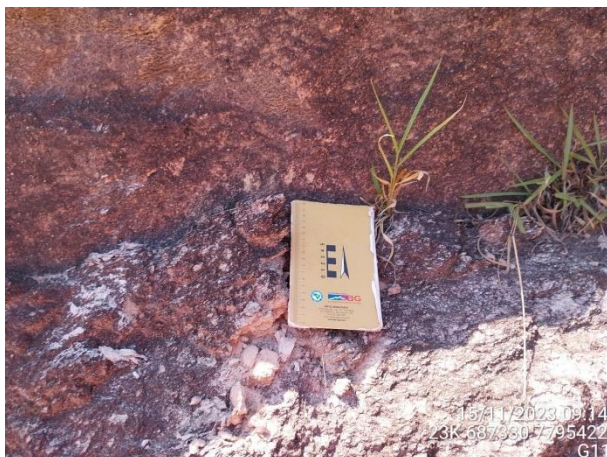
Foto 3. Saprólito xistoso de coloração branca a avermelhada, com intercalações de veios de quartzo e quartzitos. Fonte: Bioma, 2023.

Esta unidade se apresenta moderadamente alterada a alterada, com aspecto cinza esverdeado, ainda com características semelhantes às da rocha sã. O respectivo saprólito xistoso possui coloração branca a avermelhado e é composto por material siltiloso micáceo com aspecto sedoso, com presença de foliações reliquias provenientes das micas e intercalações de veios de quartzo e quartzitos (**Foto 3**). Adicionalmente há presença de solo residual de mica xisto que é formado por material silto-arenoso, compacto, marrom claro a rosado com presença de fragmentos fração areia fina a muito fina de mica e quartzo esférico anguloso, de forma que, devido ao grau de alteração, não é possível observar estruturação reliquiar (**Foto 4**).

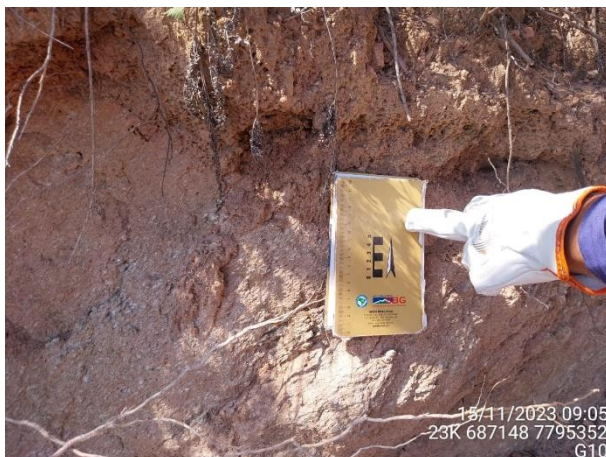
Foto 4. Xisto intemperizado, de cor bege-esverdeada, granulação grossa, composto por quartzo, muscovita e sericita. Fonte: Bioma, 2023.

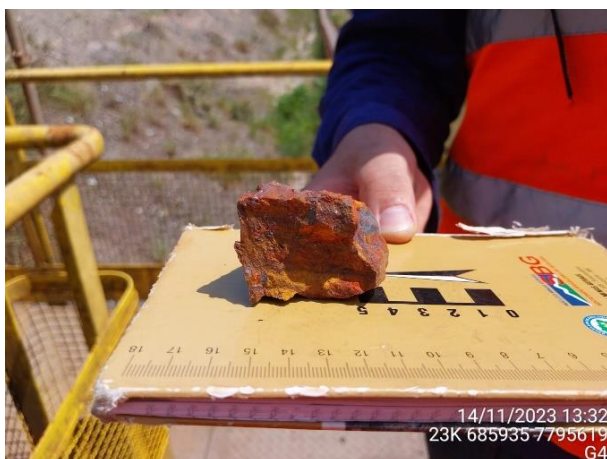
Foto 5. Rocha de matriz ferruginosa, disseminada ou intercalada em estratos quartzosos e ferruginosos, com foliação parcial incipiente. Fonte: Bioma, 2023.

É possível verificar ainda uma variação areno-siltosa de cores avermelhadas ocreas correspondentes ao saprólito de quartzito ferruginoso (**Foto 5**). Ainda ocorre quartzito de coloração branca e capa de intemperismo preta, granulometria areia grossa, estratificado e cortado por veios de quartzo (**Foto 6**).

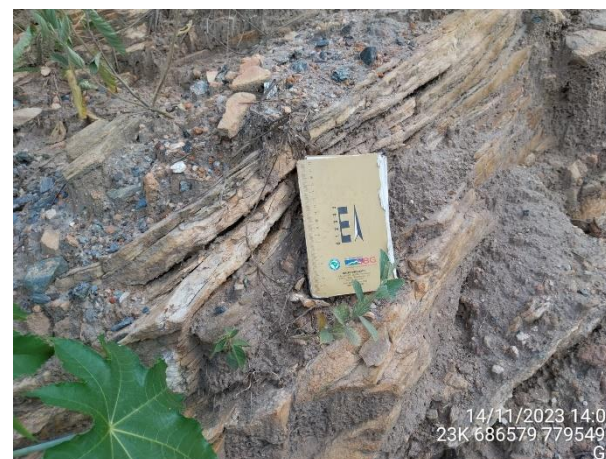
Foto 6. Quartzito de coloração branca e capa de intemperismo preta, granulometria areia grossa, estratificado e cortado por veios de quartzo. Fonte: Bioma, 2023.

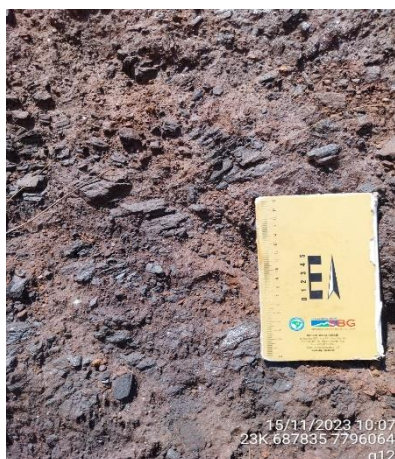
Foto 7. Minério de hematita. Fonte: Bioma, 2023.

Os quartzitos micáceos variam entre rocha sã, rocha alterada e saprólito, de forma que, em rocha sã demonstram coloração bege acinzentado, com granulação média a grossa e mineralogia predominante composta por quartzo e minerais micáceos gerando foliação incipiente. Quando alterada representa intercalações de mica-quartzo xistos e quartzitos, de coloração cinza-esbranquiçada e marca contatos graduais com o seu respectivo saprólito. O saprólito é constituído por material silto-arenoso geralmente acinzentado, podendo apresentar tons rosados, sendo que, apresentam foliação reliquiar e fragmentos de quartzo, quartzito e micaxistos. O chamado minério de hematita ocorre em porções ao redor da ADA e trata-se de uma rocha compacta composta por mais de 80% de hematita, também na variedade especularita (**Foto 7**).

Recobrimo as unidades geológicas tem-se uma variedade de oito coberturas recentes, sendo a canga estrutural semi-compactada como produto de laterização de rochas ferruginosas exibindo cor avermelhada ocre e exibindo ainda estruturas vesiculares e amigdaloides, o solo laterítico avermelhado e terroso de fragmentos lateríticos friáveis a compactos, a laterita detrítica com grãos ferruginosos de granulometria argilosa até seixo cimentados durante a supergênese (**Foto 7** e **Foto 8**). Os eluvios/colúvios apresentam solos

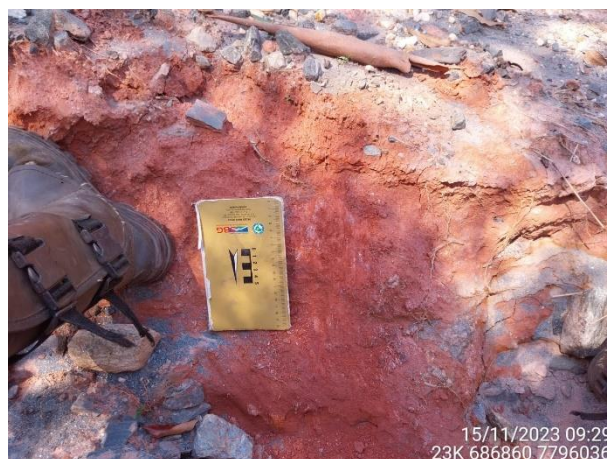
Foto 8. Produto de laterização de rochas ferruginosas exibindo cor avermelhada ocre. Fonte: Bioma, 2023.

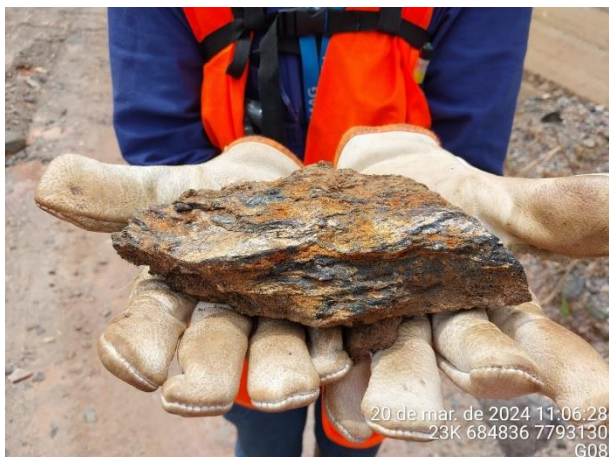
Foto 9. Formação Ferrífera intemperizada, com os níveis quartzosos de cor bege alaranjada e os ferruginosos de cor escura. Fonte: Bioma, 2024.

A Formação Cercadinho, conforme fotos apresentadas a seguir, compreende um pacote de rochas metassedimentares marinhas com os litotipos presentes definidos por predominância de quartzitos ferruginosos, formações ferríferas, filitos prateados e, subordinadamente, xistos róseos e sericíticos, mármores dolomíticos e metaconglomerados.

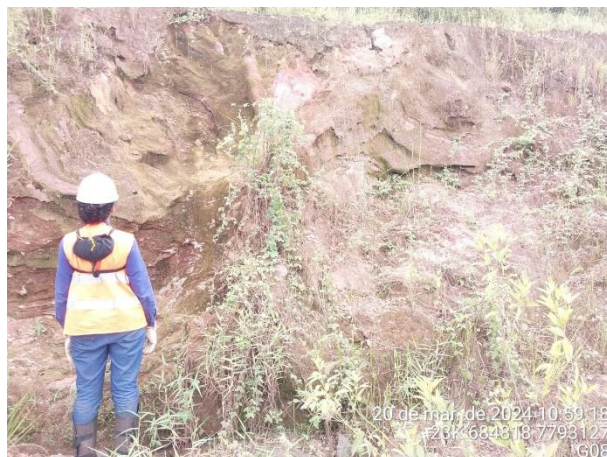
Foto 10. Afloramento de xisto de cor rosa, intemperizado, friável, granulação grossa, composto basicamente por quartzo e mica. Contato mais à direita do afloramento com itabirito intemperizado. Fonte: Bioma, 2024.

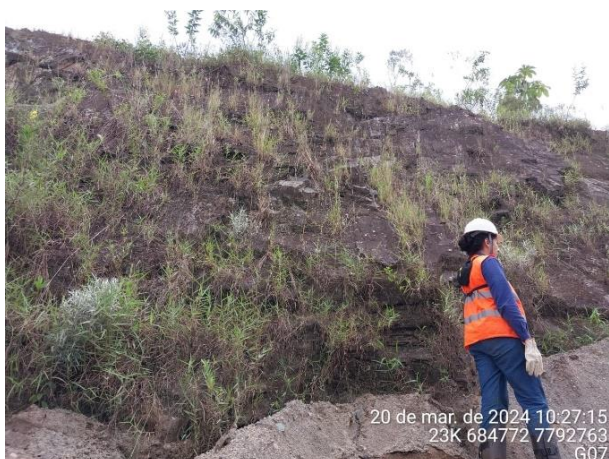
Foto 11. Rocha de intemperismo de cor preta. Por dentro, a cor varia de prateada a bege, friável, Itabirito intemperizado e por vezes hematítico. Fonte: Bioma, 2024.

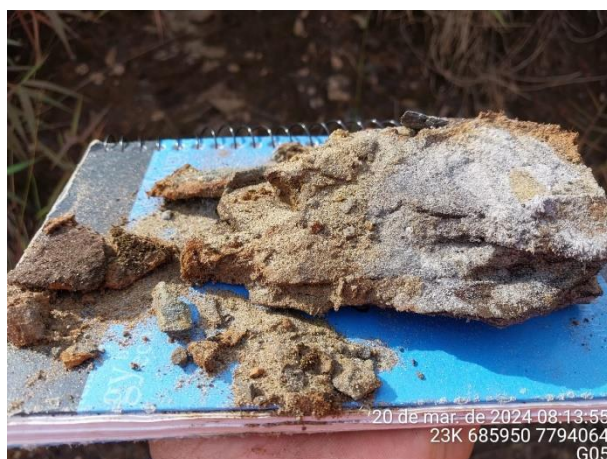
Foto 12. Rocha de coloração variando de marrom a bege, composta por quartzo, mica, óxidos de ferro, com granulação grossa, friável, coloração cinza em alguns níveis, com intercalação entre níveis ferruginosos e quartzosos. Fonte: Bioma, 2024.

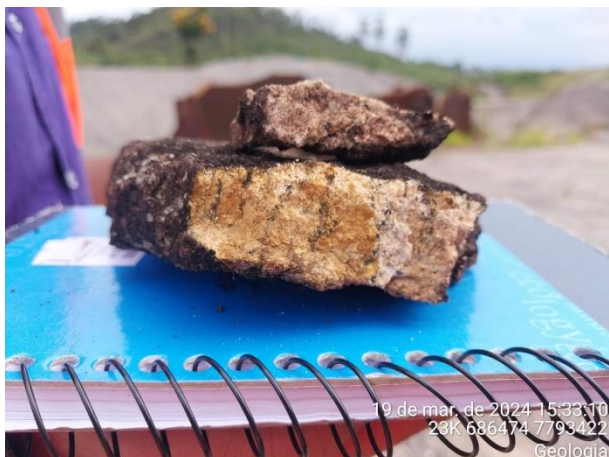
Foto 13. Granito-gnaiss coeso, com capa de intemperismo de cor escura e cor original branca, composta por quartzo, mica, feldspato e biotita. Fonte: Bioma, 2024.

A Suíte Borrachudos possui direção preferencial NE-SW, que geralmente se apresenta com espesso manto de alteração. Compreendem litotipos homogêneos de granitos acinzentados a rosas, em rocha sã e amarelados quando alterados, de granulação grossa a média. São, em sua maioria, sienogranitos e possuem três fácies principais compostas por anfibólio-granito, biotita-anfibólio-granito e, ocorrendo de forma mais expressiva, biotita-granito (FERNANDES *et al.*, 1994), sendo que podem ser constatados ainda *augen* gnaisses, metamonzogranitos e metasienogranitos ENDO *et al.*, 2019). As fotos abaixo representam a suíte Borrachudos nas proximidades da estrutura.

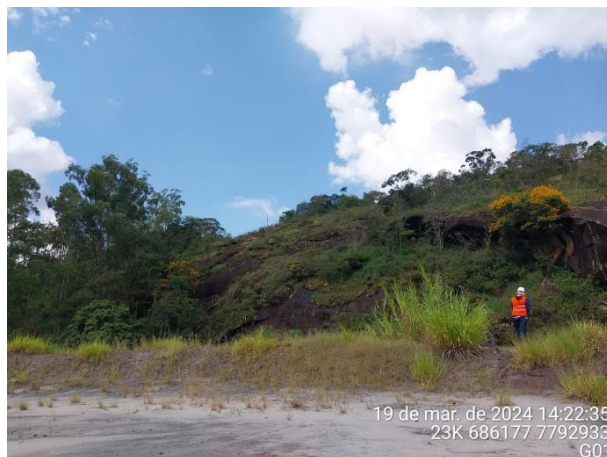
Foto 14. Alto topográfico correspondente às rochas metaígneas da suíte borrachudos, que correspondem às rochas mais resistentes ao intemperismo da área. Fonte: Bioma, 2024.

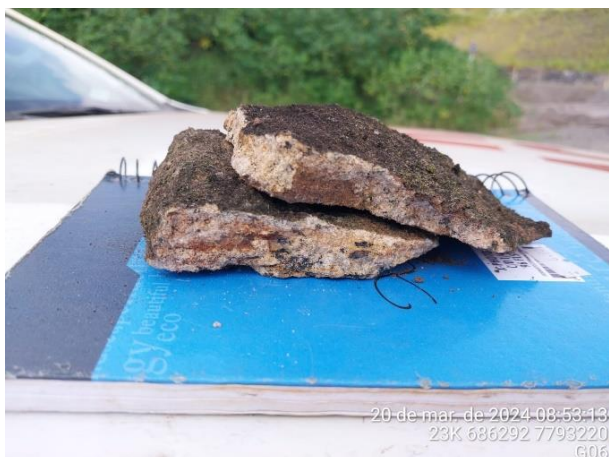
Foto 15. Granito-gnaiss coeso, com capa de intemperismo de cor escura e cor original branca. Fonte: Bioma, 2024.

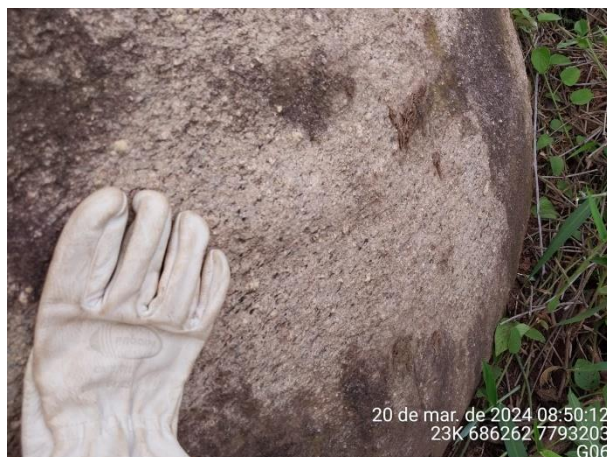
Foto 16. Granito-gnaiss coeso, correspondente à Suíte Borrachudos. Fonte: Bioma, 2024.

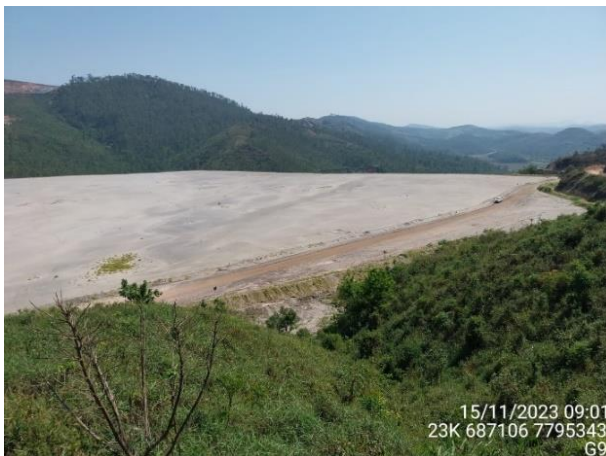
Foto 19. Geomorfologia local, com foco no EDVC, que modifica a original. Foto: Bioma, 2023.

Cabe ressaltar que a geomorfologia local e de algumas áreas adjacentes, se encontra severamente alterada pelas atividades minerárias da mina de Água Limpa. No local já foram realizados cortes, aterros, escavações e deposição de material estéril, o que difere a geomorfologia da ADA das áreas ainda inalteradas morfológicamente, conforme observado nas fotos a seguir (**Foto 17, Foto 18, Foto 19 e Foto 20**).

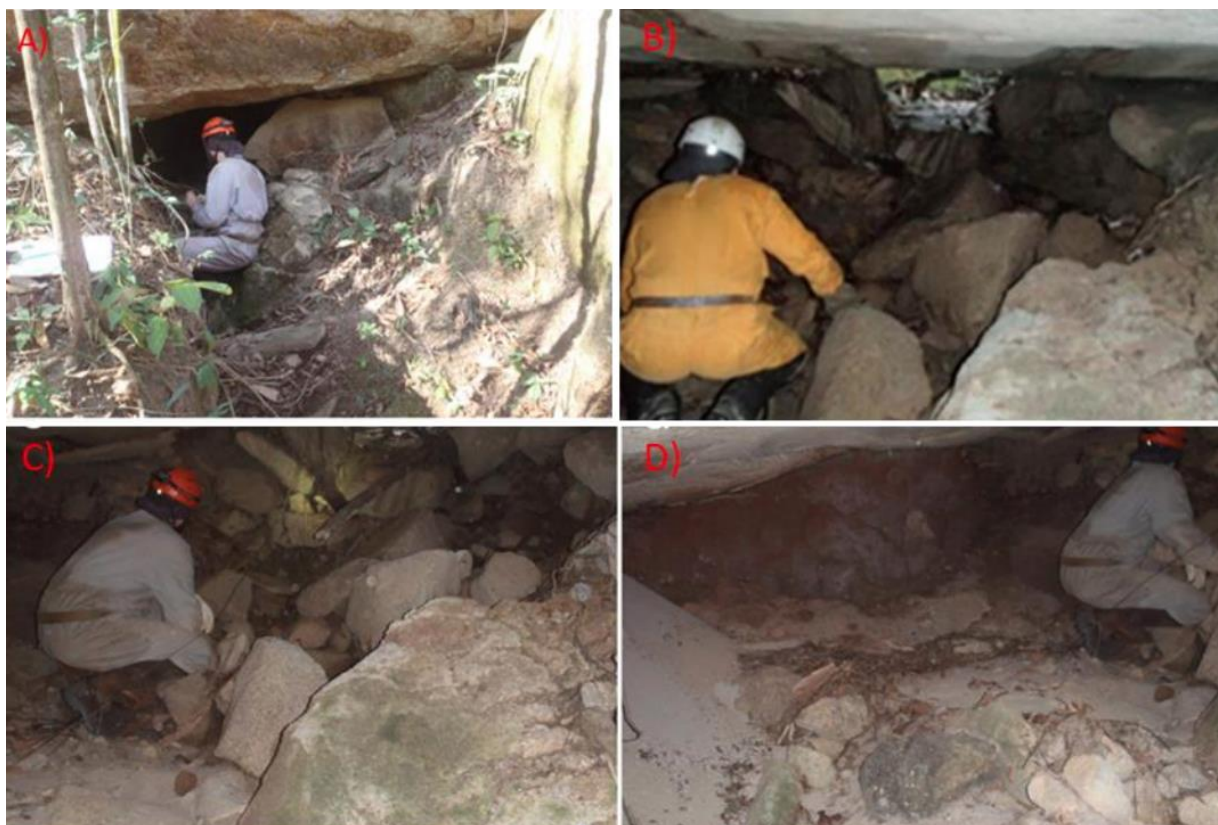
Figura 21. a) Vista frontal da entrada da feição em túnel AGL_0071; b) Vista dos clastos que conformam o túnel e, no fundo, abertura de acesso secundário e drenagens de enxurrada; c) Outra vista dos blocos; e, d) Vista de blocos, alguns sedimentos e vestígios vegetais. Fonte: Vale, 2022.

Localizada em média vertente na porção central do ED Monjolo, a feição apresenta projeção horizontal de 4,21 m e 1,5 m de desnível em uma área de 16,26 m² (**Figura 21** e **Figura 22**).

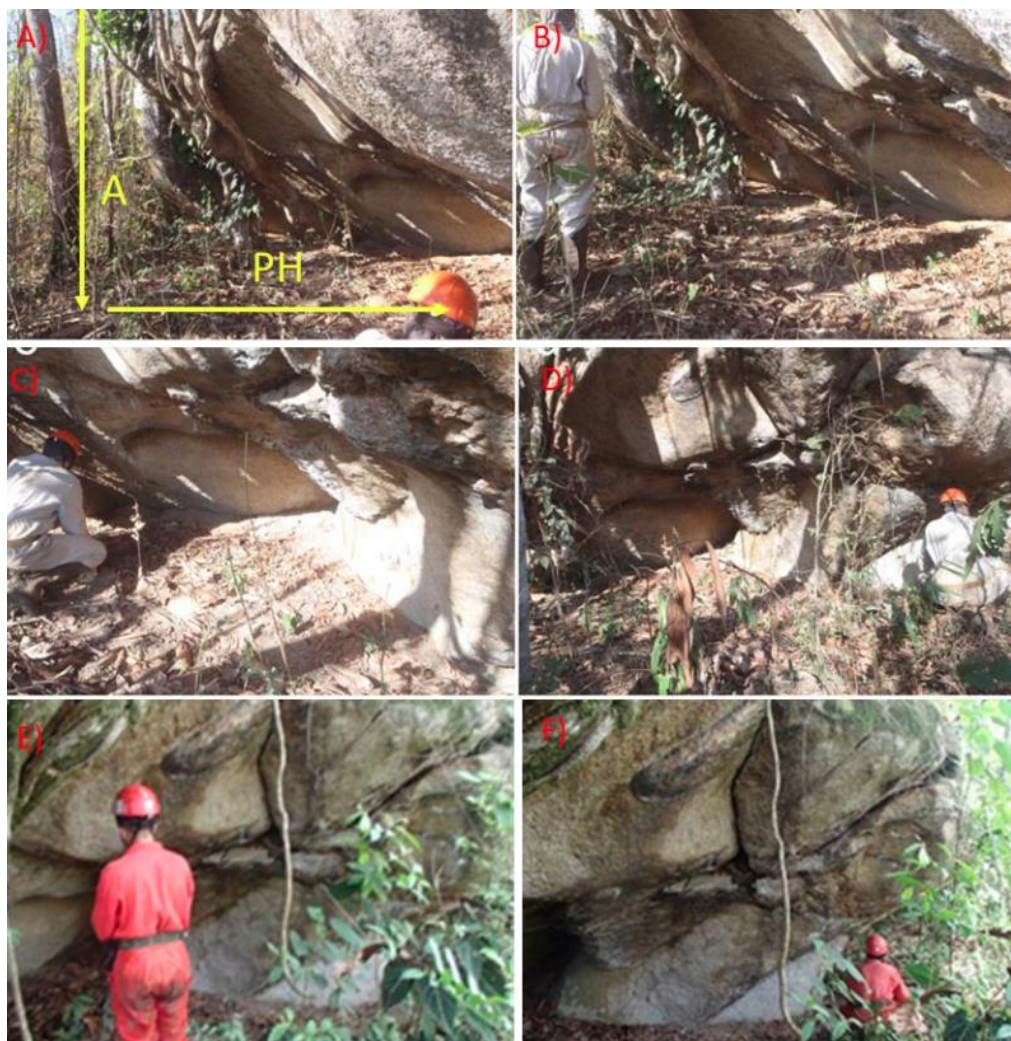
Figura 23. a) Vista lateral da feição sem fechamento da poligonal (ponto zero), observe também a $A > PH$; b) Sedimentos finos no piso; c) Interior com desenvolvimento insipiente; d) Vista lateral esquerda da entrada; e) Vista de fraturas na rocha granítica no final da feição; e, f) Outra vista da lateral esquerda da estrutura. Fonte: Vale, 2022.

Apresenta projeção horizontal aproximada de 3,02 m (salienta-se que esta medida foi considerada da linha d'água), área de 7,41 m² e, de acordo com sua planta baixa (**Figura 23** e **Figura 24**), possui altura de entrada maior que o seu desenvolvimento.

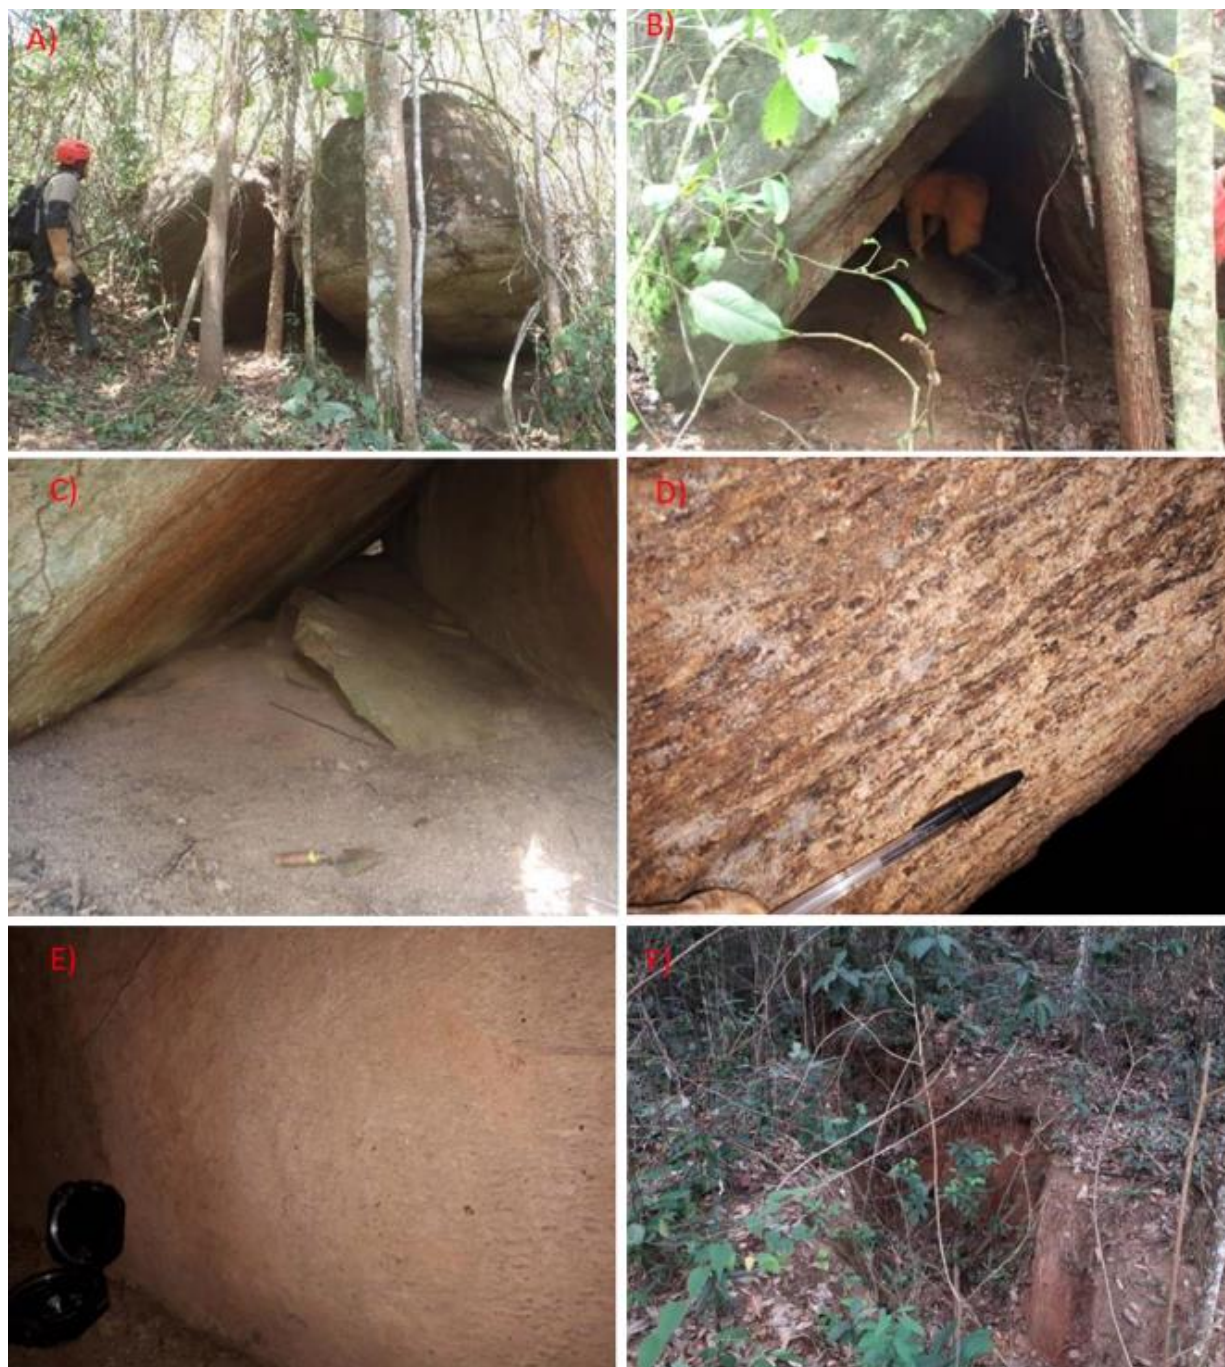
Figura 28. a) Vista externa dos blocos métricos da feição de tálus da AGL_0074; b) Vista interna da reentrância conformada por acomodação de blocos; c) Sedimentos arenosos e bloco de rocha, no fundo da entrada menor; d) Detalhe de minerais orientados; e) Fragmento de rocha gnáissica no interior; f) Canal erosivo perto da feição. Fonte: Vale, 2022.

Está inserida em média vertente com baixa declividade, na porção central do EDM. A AGL_0074, apresenta projeção horizontal de 5,66 m, parte dela inacessível, área de 7,06 m² e, de acordo com sua planta baixa (**Figura 27**), possui altura de entrada menor que a de desenvolvimento, com gênese associada a abatimentos e acomodação de blocos e matacões granito gnáissicos de dimensões decamétricos (**Figura 28**). A feição não forma zona afótica.

Esta feição é formada por acomodação de blocos (tipo tálus), apresenta um bloco métrico de granito-gnaiss na entrada e alguns poucos sedimentos arenosos de origem autóctone e alóctone. Pelo fato de ser um duto superficial linear com duas entradas permite a circulação de ar de forma constante, sem características de ambiente subterrâneo devido a presença de luminosidade constante. Aspectos hídricos não foram observados e os substratos orgânicos observados são materiais vegetais e raízes.

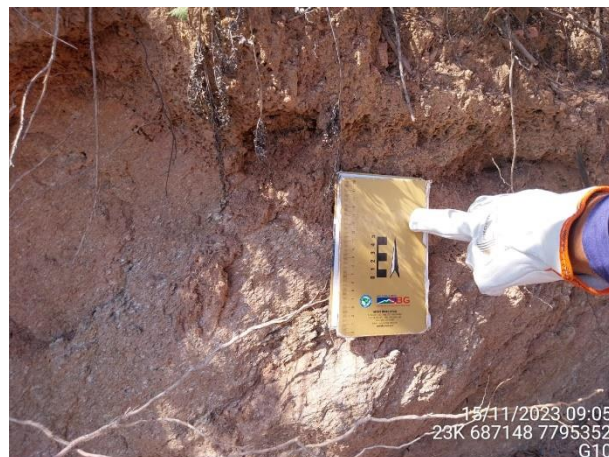
Foto 22. Xisto intemperizado, de cor bege-esverdeado, granulação grossa, composto por quartzo, muscovita e sericita. Fonte: Bioma, 2023.

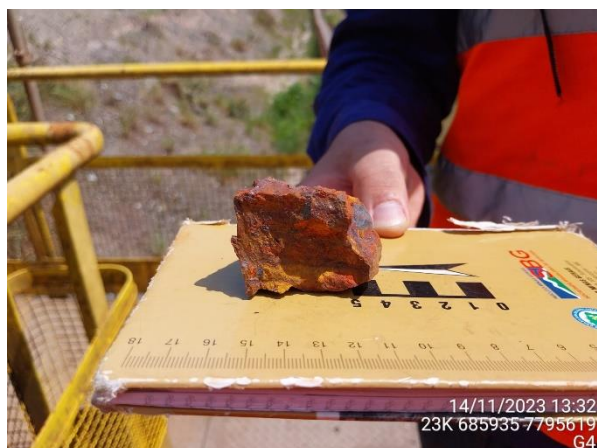
Foto 23. Rocha de matriz ferruginosa, disseminada ou intercalada em estratos quartzosos e ferruginosos, com foliação parcial incipiente. Fonte: Bioma, 2023.

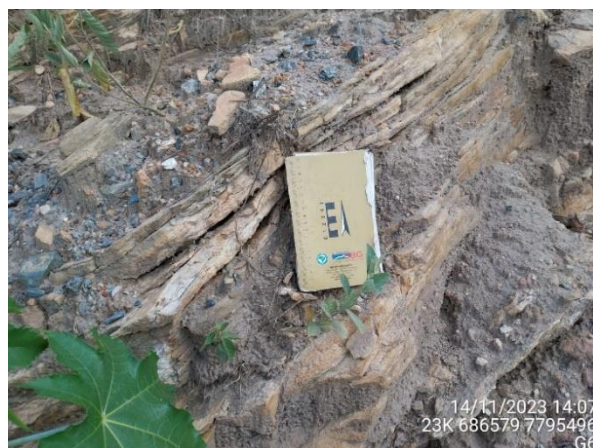
Foto 24. Quartzito ferruginoso de coloração branca e capa de intemperismo preta, granulometria areia grossa, estratificado e cortado por veios de quartzo. Fonte: Bioma, 2023.

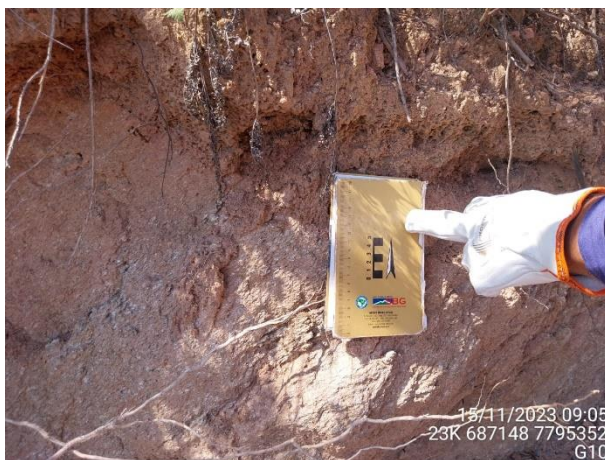
Foto 32. Xisto intemperizado, de cor bege-esverdeado, granulação grossa. Composto por quartzo, muscovita e sericita. Fonte: Bioma, 2023.

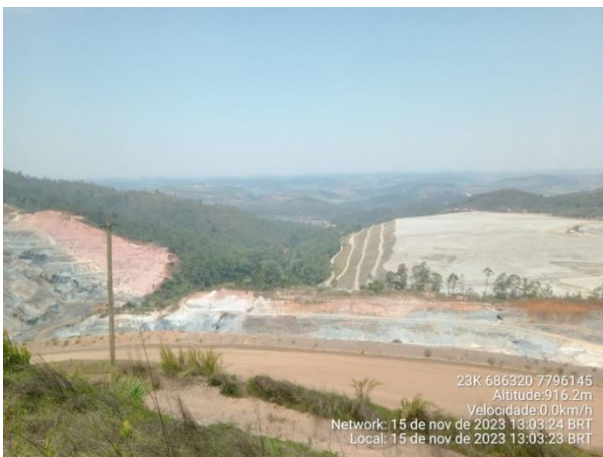
Foto 37. Empilhamento Drenado de Vale das Cobras com vista do eixo para jusante. Bioma, 2023.

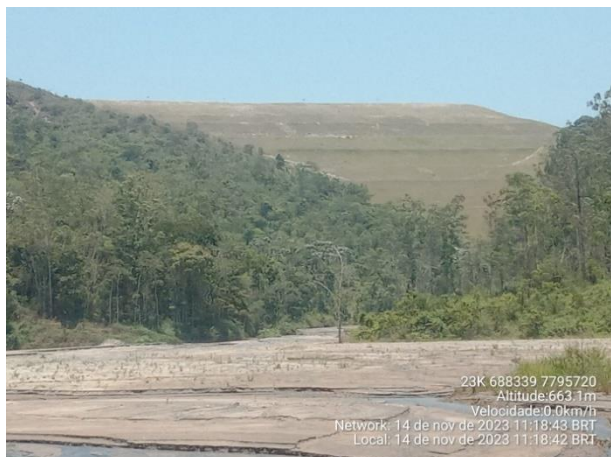
Foto 39. Vista do eixo do barramento/alteamentos do EDVC. Bioma, 2023.

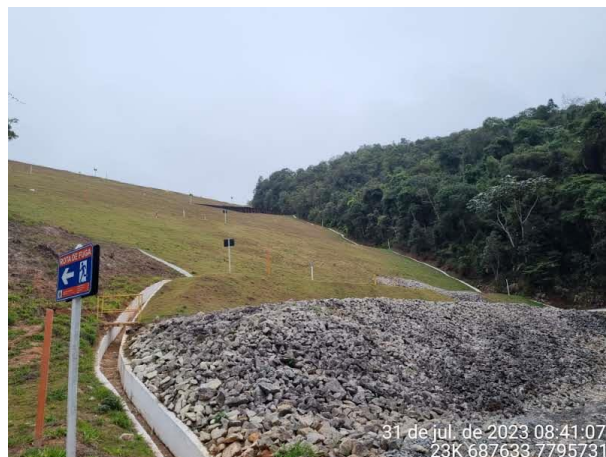
Foto 40. Vista da porção dos alteamentos do eixo do EDVC e do dique de partida (abaixo). Bioma, 2023.

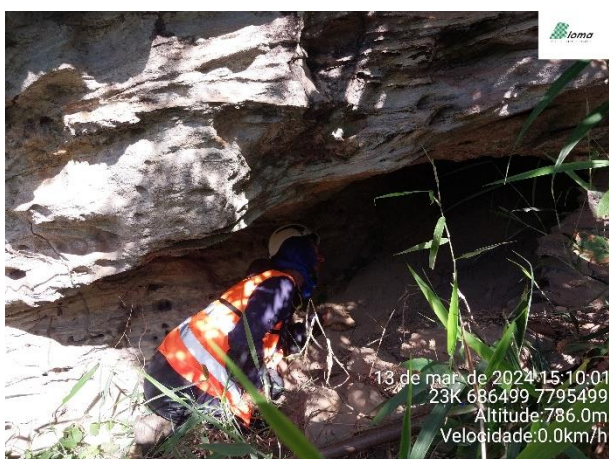
Foto 57. Caverna AGL_VC_001. Bioma, 2024.

A prospecção da equipe da Bioma Meio Ambiente detectou uma cavidade localizada na face oeste do afloramento de quartzito ferruginoso, intensamente dobrado e com xistosidades, que está posicionado logo ao lado do lago formado no sopé de montante do EDVC.

Com relação às suas características físicas, apresenta as seguintes dimensões: 0,90m de altura máxima, com 1 entrada e duas 'janelas', com largura variável, apresenta projeção horizontal e 5,3 m. Não observamos pacotes clásticos ou químicos de sedimentos, sem água, sem elementos socioculturais e sem zona afótica aparente (**Mapa 15**).

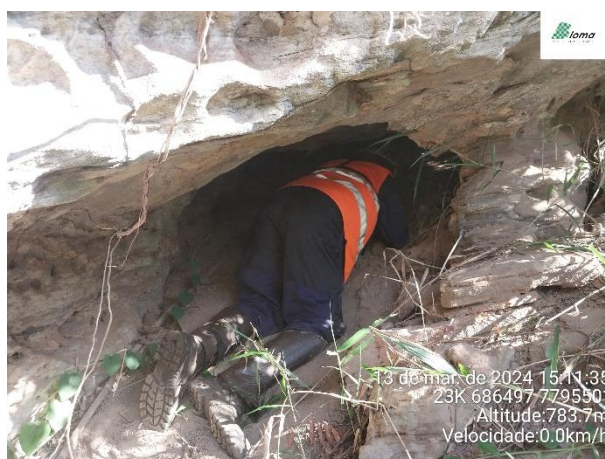
Foto 58. Caverna AGL_VC_001. Espeleólogo entrando para avaliação. Bioma, 2024.

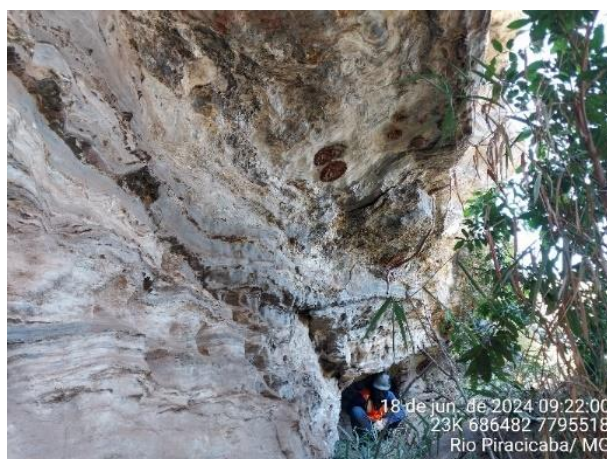
Foto 63. Aspecto geral da rocha encaixante da cavidade, com dobramentos/xistosidades intercalando quartzito com estratos ferruginosos. Bioma, 2024.

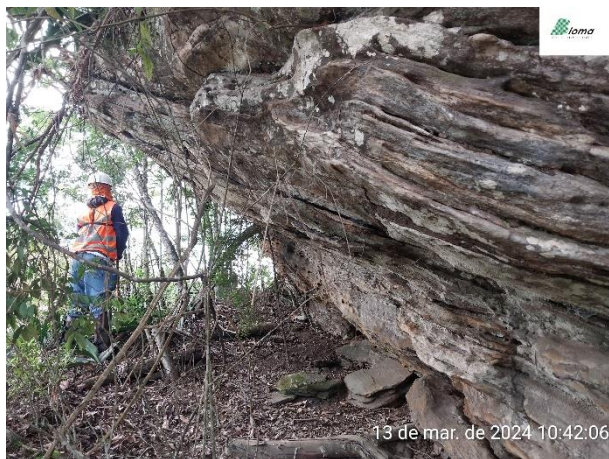
Foto 65. AGL_VC_002, localizado na margem esquerda do córrego das Cobras, encaixado em quartzito ferruginoso. Bioma, 2024.

Do outro lado da drenagem (margem esquerda do córrego das Cobras), está situada a AGL_VC_002, que possui 2,89 m de projeção horizontal, 1,90 m de altura na linha d'água e largura de 9,8 m (**Mapa 16**). A estrutura é encaixada em quartzito arenoso, ferruginoso, xistoso e com métricos dobramentos. Sem água, elementos socioculturais, potencial arqueológico ou paleontológico e sem depósitos químicos. Apresentou pequenos invertebrados: aranhas e aporte trófico com galhos, folhas, raízes e fezes de capivara.

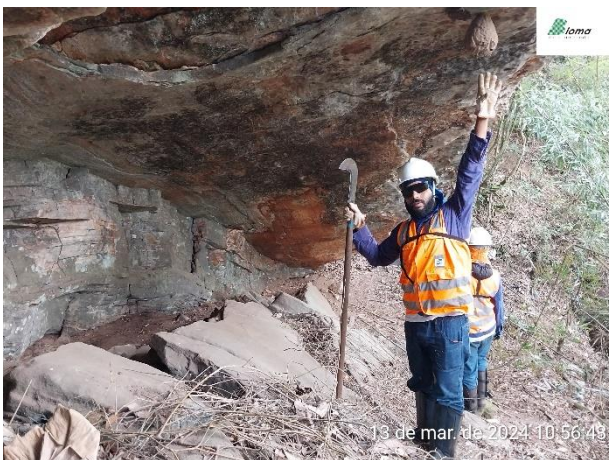
Foto 67. Abrigo 2 (AGL_VC_003) localizado na margem esquerda do córrego das Cobras, encaixado em quartzito ferruginoso. Bioma, 2024.

AGL_VC_003, situada na margem esquerda do córrego das Cobras, possui 3,5 m de projeção horizontal com 3,5 m de altura na linha d'água e largura de 12 m. Estrutura encaixada em quartzito xistoso e com métricos dobramentos (**Mapa 17**).

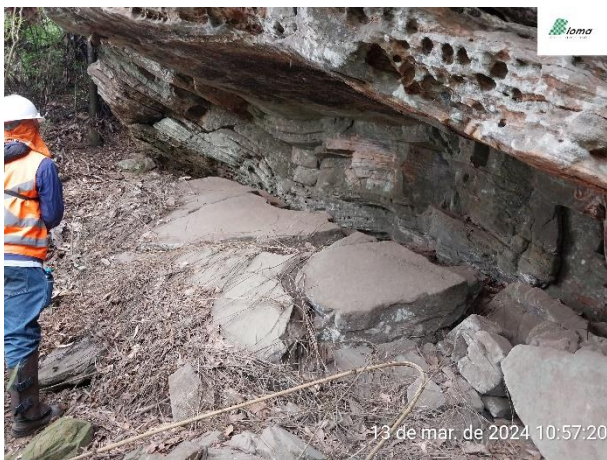
Foto 68. Abrigo 2 localizado na margem esquerda do córrego das Cobras, encaixado em quartzito ferruginoso. Bioma, 2024.

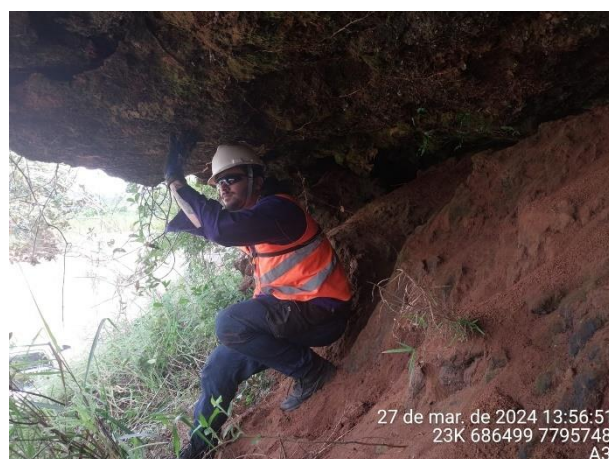
Foto 72. Vista da porção interna do Abrigo da Canga. Rocha no teto e solo no piso. Bioma, 2024.

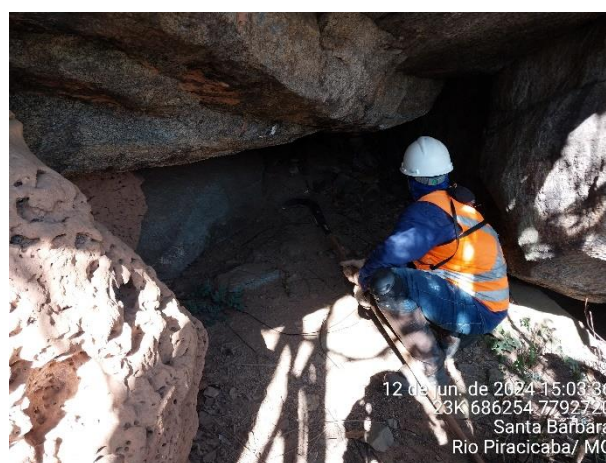
Foto 76. Nível inferior com vista da base 0 em direção à base 4 com distância total de 8,3 m. Bioma, 2024.

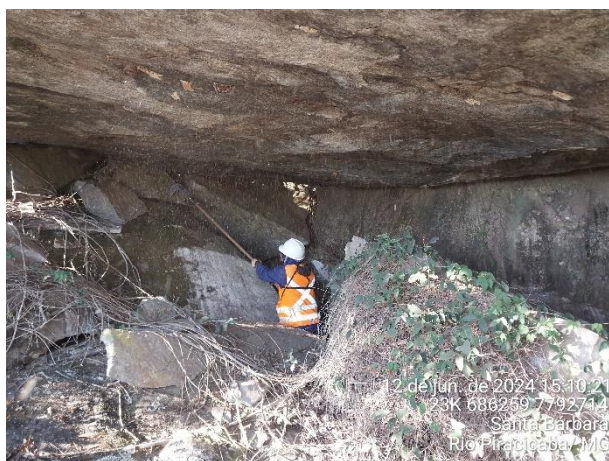
Foto 77. Vista de parte do nível superior da cavidade. Técnico saindo do nível inferior (Base 4). Observamos que não há possibilidade de enquadrar todo o nível superior na foto em função do abismo ao lado da base 6. Bioma, 2024.

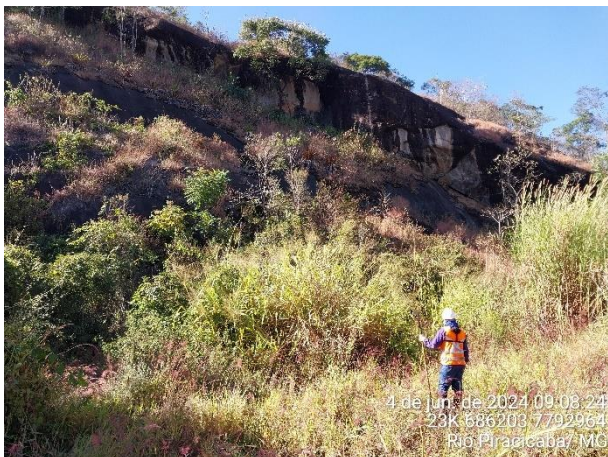
Foto 79. Vista do afloramento da suíte Borrachudos onde está encaixada a AGL_MJ_002. Bioma, 2024.

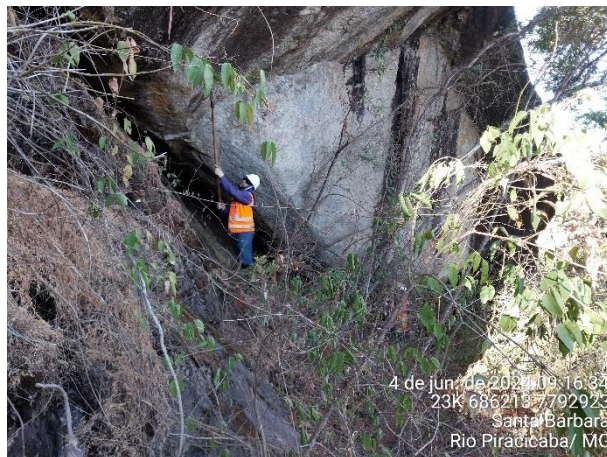
Foto 80. Vista da entrada da cavidade, situada em uma fenda no granito. Observar a linha de teto/água externa que não se enquadra na foto. Bioma, 2024.

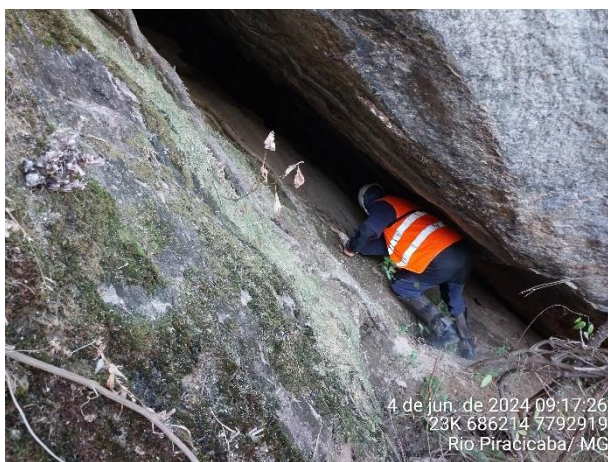
Foto 81. Vista AGL_MJ_002, situada em uma fenda na rocha, demonstrando sua inclinação. Bioma, 2024

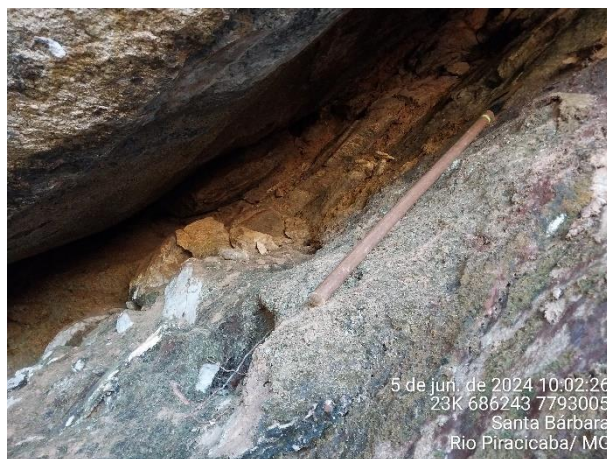
Foto 84. Vista do interior da caverna, situada em uma fenda no granito. Bioma, 2024.

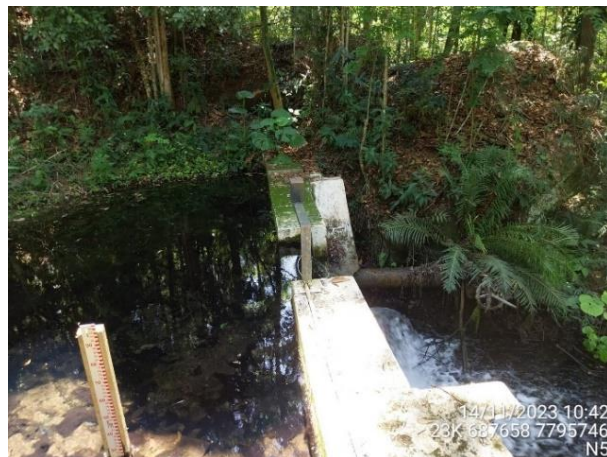
Foto 90. Medidor de vazão (vertedor) – Ponto EDVDC-N-05.

A jusante dos pontos EDVDC-N-01, EDVDC-N-02 e EDVDC-N-03 está localizado o ponto EDVDC-N-05, no pé da ED Vale das Cobras, que para ser alcançado utiliza-se um acesso com escada (**Foto 89**). No ponto EDVDC-N-05 há a presença de um curso hídrico que conta com um medidor de vazão (**Foto 90**). O ponto supracitado apresenta fluxo de água corrente, situado em meio a vegetação bem preservada, arbórea e herbácea (**Foto 91**). A drenagem do ponto EDVDC-N-05 tem como tributários de montante os cursos d'água EDVDC-N-06 e EDVDC-N-07, que serão apresentados posteriormente, enquanto sua foz é no córrego Pé-de-Serra, que está localizado mais a jusante.

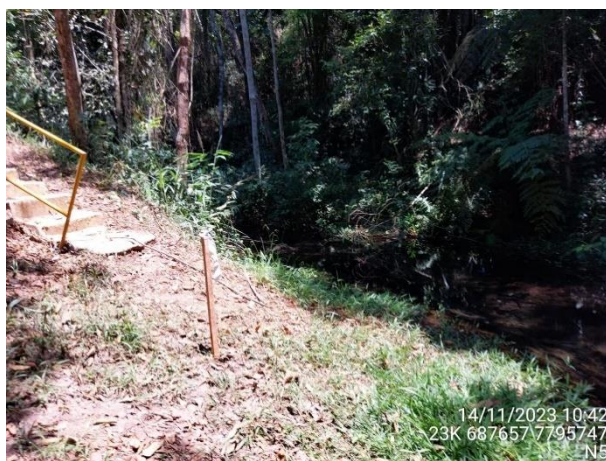
Foto 91. Vegetação e condições de fluxo corrente – Ponto EDVDC-N-05.

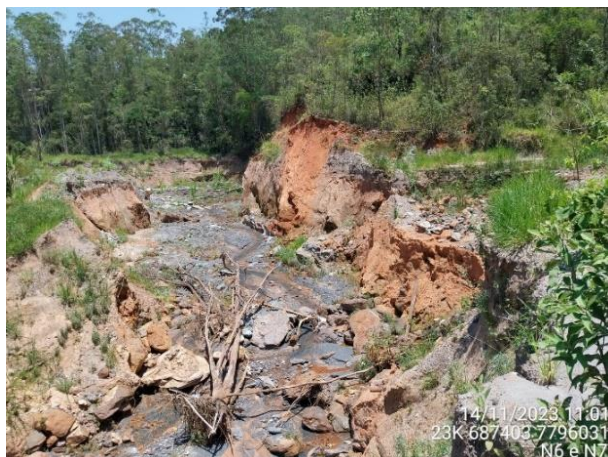
Foto 92. Ponto EDVDC-N-06 – talvegue e erosão.

O ponto denominado EDVDC-N-06, localizado no interior da ADA da ED Vale das Cobras, apresenta lâmina d'água (**Foto 92**), com condições de fluxo corrente e regime de escoamento perene. O talvegue é escavado e profundo, com alguns focos de erosão. A vegetação ao redor é arbórea.

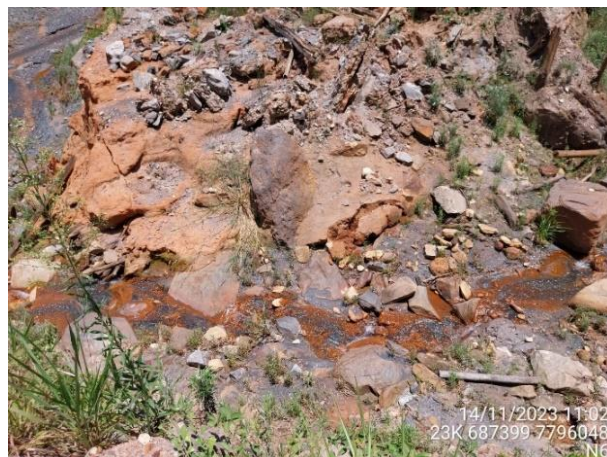
Foto 93. Água corrente no talvegue – EDVDC-N-06.

Conforme a base de dados do GIS Mineral, fornecida pelo empreendedor, o ponto EDVDC-N-06 compõe o córrego Água Limpa (**Foto 93 e Foto 94**). Não foi possível identificar o ponto de nascente no local, devido à falta de acesso. O ponto EDVDC-N-06 conflui com o EDVDC-N-07, que será apresentado a seguir.

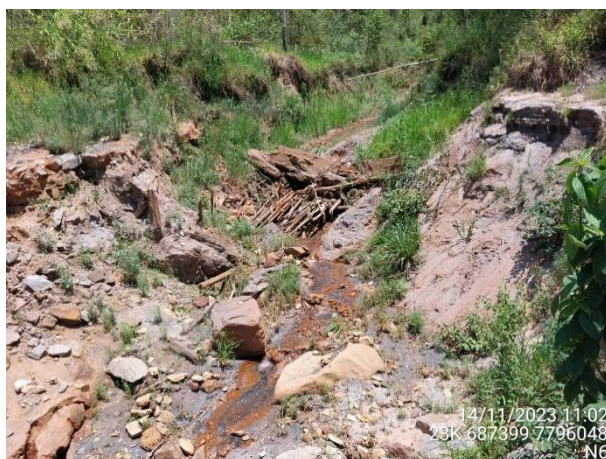
Foto 94. Ponto EDVDC-N-06 – montante.

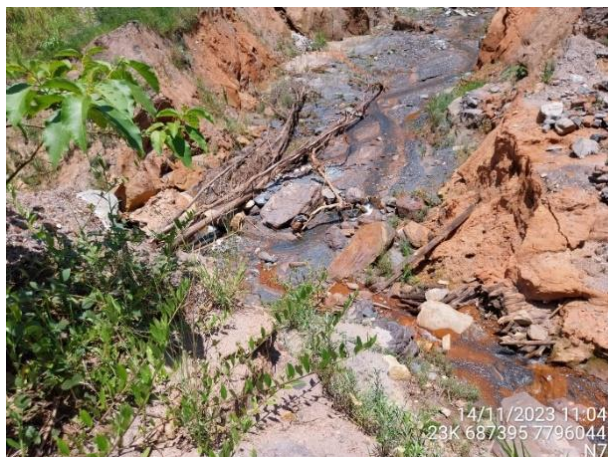
Foto 95. Ponto EDVDC-N-07 – lâmina d'água.

O ponto EDVDC-N-07, também situado na ADA da ED Vale das Cobras, apresenta lâmina d'água (**Foto 95**), com condições de fluxo corrente e regime de escoamento perene.

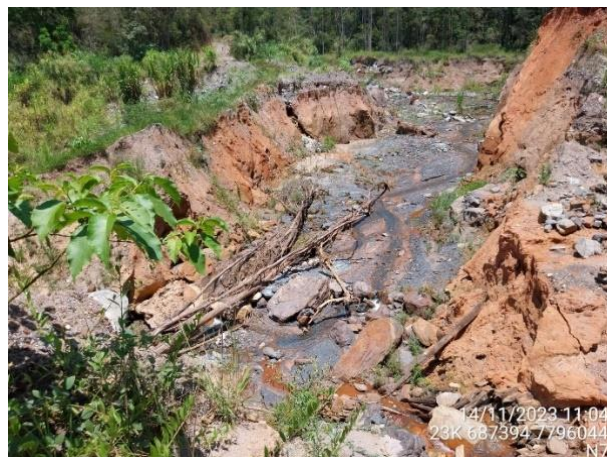
Foto 96. Ponto EDVDC-N-07 – talvegue e vegetação.

O talvegue é escavado e profundo, com alguns focos de erosão (**Foto 96**) e vegetação arbórea ao redor (**Foto 97**).

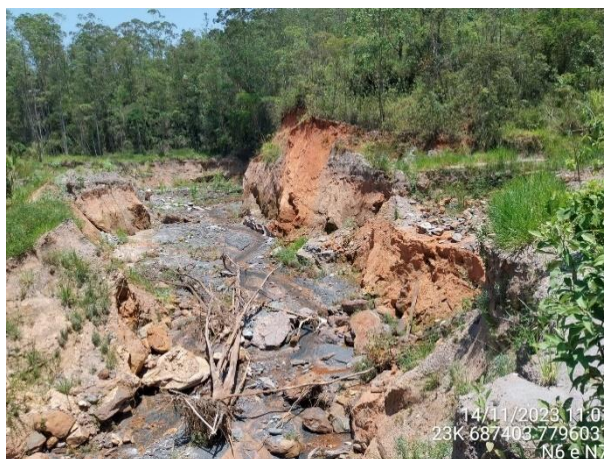
Foto 97. Confluência das drenagens dos pontos EDVDC-N-06 e EDVDC-N-07.

O ponto EDVDC-N-06 e EDVDC-N-07 confluem e vão contribuir para o ponto EDVDC-N-05.

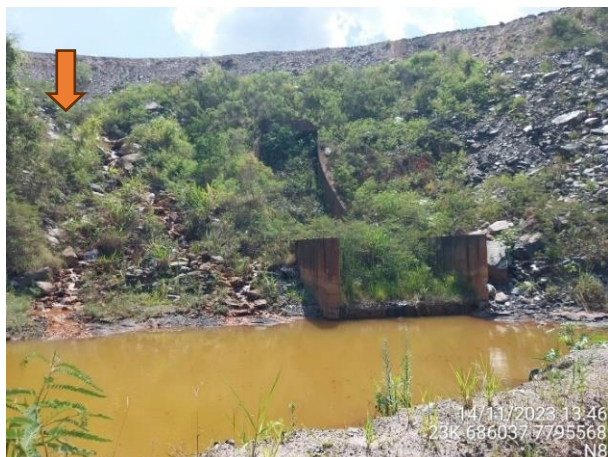
Foto 98. Ponto EDVDC-N-08.

O ponto EDVDC-N-08 representa a canalização do córrego das Cobras onde, possivelmente, a drenagem se infiltra na via de acesso por meio de dispositivos hidráulicos e surge no ponto indicado na **Foto 98**.

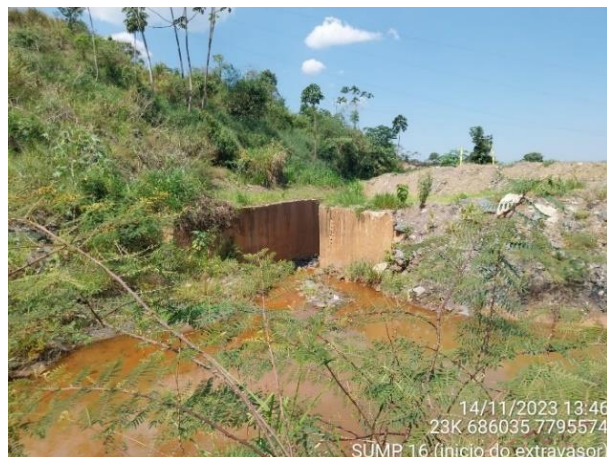
Foto 99. Ponto EDVDC-N-08 – SUMP 16, início da canalização.

Seguindo a jusante do ponto supracitado, existe um *sump* a montante da canalização, denominado "SUMP 16" (**Foto 99**). A drenagem segue no canal e deságua na barragem do Diogo. A vegetação ao redor é herbácea e arbórea, pouco preservada. O córrego das Cobras desagua na barragem Diogo, cujo efluente se destina ao rio Piracicaba, em sua margem esquerda.

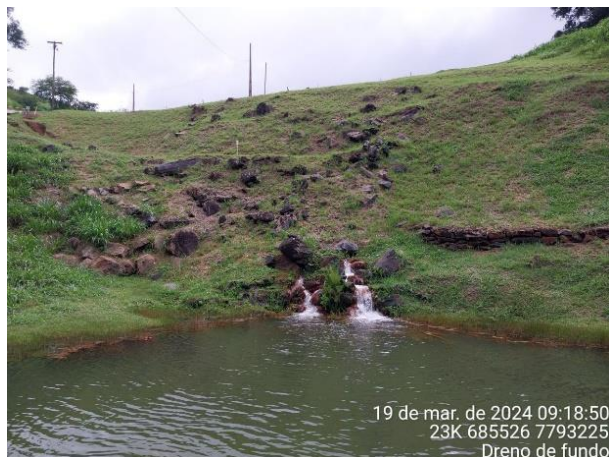
Foto 103. Ponto D1 - Dreno de fundo, 2024.

Na poligonal da ED Monjolo, foram identificados quatro (4) pontos de destaque para a temática dos recursos hídricos: o primeiro ponto foi denominado como D1, está situado na área do dreno de fundo do empilhamento drenado; a área do ponto EDMJ-N-01 é caracterizada pela presença de saída de água do dreno de fundo do empilhamento (**Foto 103**).

A água flui para um pequeno lago, logo a jusante da saída d'água, de onde é bombeada e lançada em um curso d'água imediatamente a jusante do talude onde se encontra o dique de partida da estrutura.

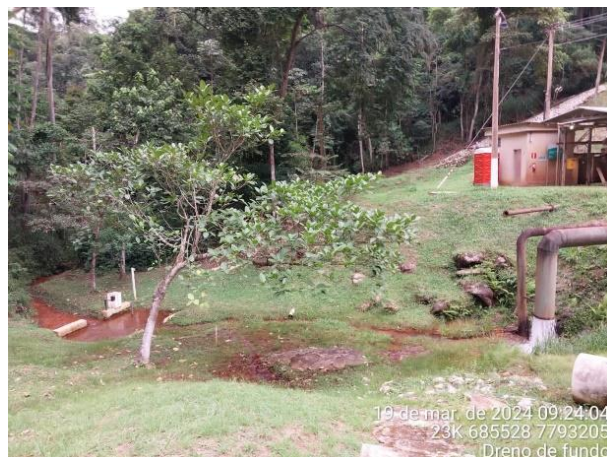
Foto 104. Bombeamento e medição de vazão, 2024.

A vazão é medida por vertedor triangular e régua linimétrica, instalados ao longo do curso d'água (**Foto 104**). Por toda área, é possível identificar dispositivos de drenagem como uma manilha de concreto (**Foto 105**), enrocamentos e conformação do solo para disciplinar o direcionamento das águas. Apesar disso, observou-se que o solo próximo da manilha de concreto estava bem saturado e havia um pequeno escoamento de água por declividade da superfície, que não estava contido por nenhum sistema de drenagem (**Foto 106**).

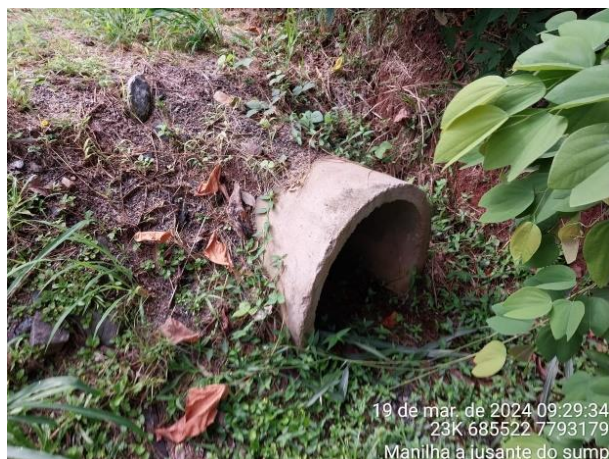
Foto 105. Manilha de concreto, 2024.

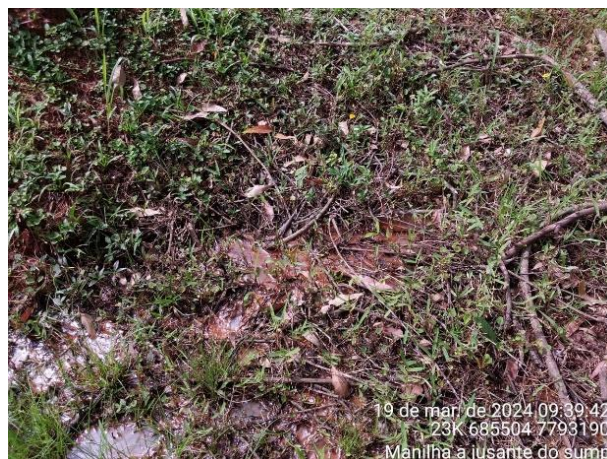
Foto 106. Saturação e escoamento superficial, 2024.

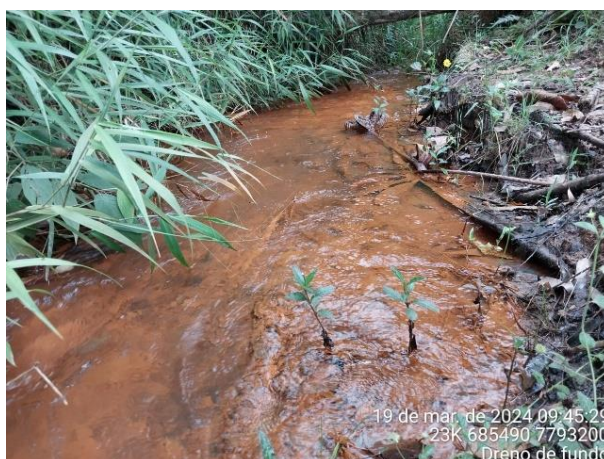
Foto 107. Curso d'água, 2024.

O curso d'água segue para jusante da estrutura (**Foto 107**), em regime perene, lindeiro a taludes naturais e com largura menor que 10 (dez) metros, conforme constatação feita em campo pela equipe técnica. Por esse motivo, as margens desse curso d'água, a partir das vertentes naturais, são consideradas APP, conforme Lei nº 12.651, de 25 de maio de 2012.
