ESTUDO DE IMPACTO AMBIENTAL - EIA

PROJETO DE DESCARACTERIZAÇÃO DOS EMPILHAMENTOS DRENADOS
VALE DAS COBRAS E MONJOLO

MINA DE ÁGUA LIMPA
RIO PIRACICABA E SANTA BÁRBARA - MG

VOLUME II
DIAGNÓSTICO AMBIENTAL DO MEIO FÍSICO

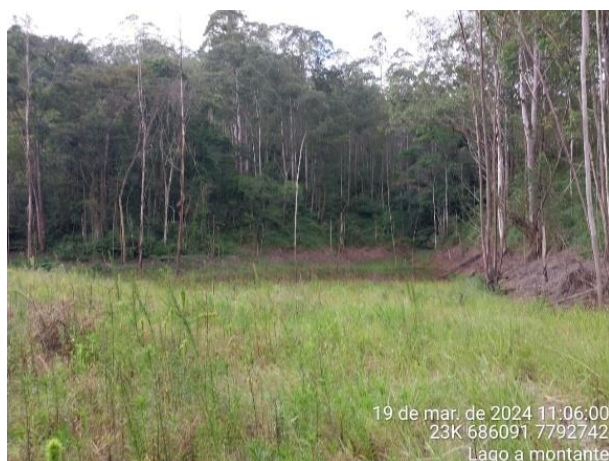
Foto 108. Lago a montante da estrutura, 2024.

O curso hídrico situado na porção sudeste da ADA, respectiva ao ED Monjolo, compreende uma espécie de lago que foi originado pela interrupção do fluxo de água causada pelo alteamento do empilhamento, o que pode ser confirmado por imagens de satélite antigas da área, além de observação em campo (**Foto 108**).

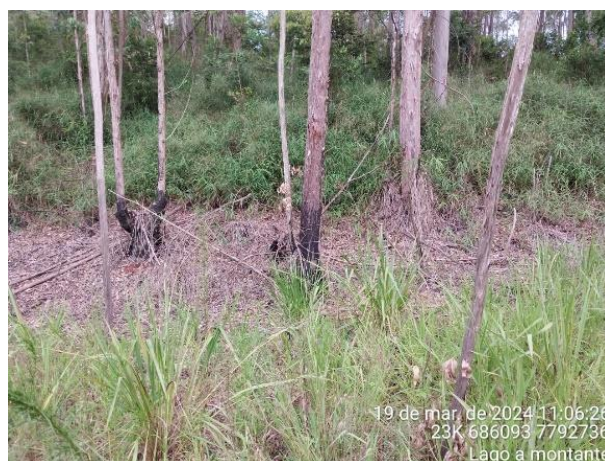
Foto 109. Detalhe de nível d'água, 2024.

Foi verificado, pela diferença de coloração entre a vegetação morta, que estaria submersa, e a vegetação verde, o nível que água concentrada pelo lago pode alcançar em épocas de cheia (**Foto 109**).
