RELATÓRIO TRIMESTRAL

OBRAS DE DESCARACTERIZAÇÃO DE BARRAGENS ALTEADAS PELO MÉTODO DE MONTANTE

BARRAGEM XINGU -COMPLEXO MARIANA

PROCESSO 2090.01.0001328/2022-08

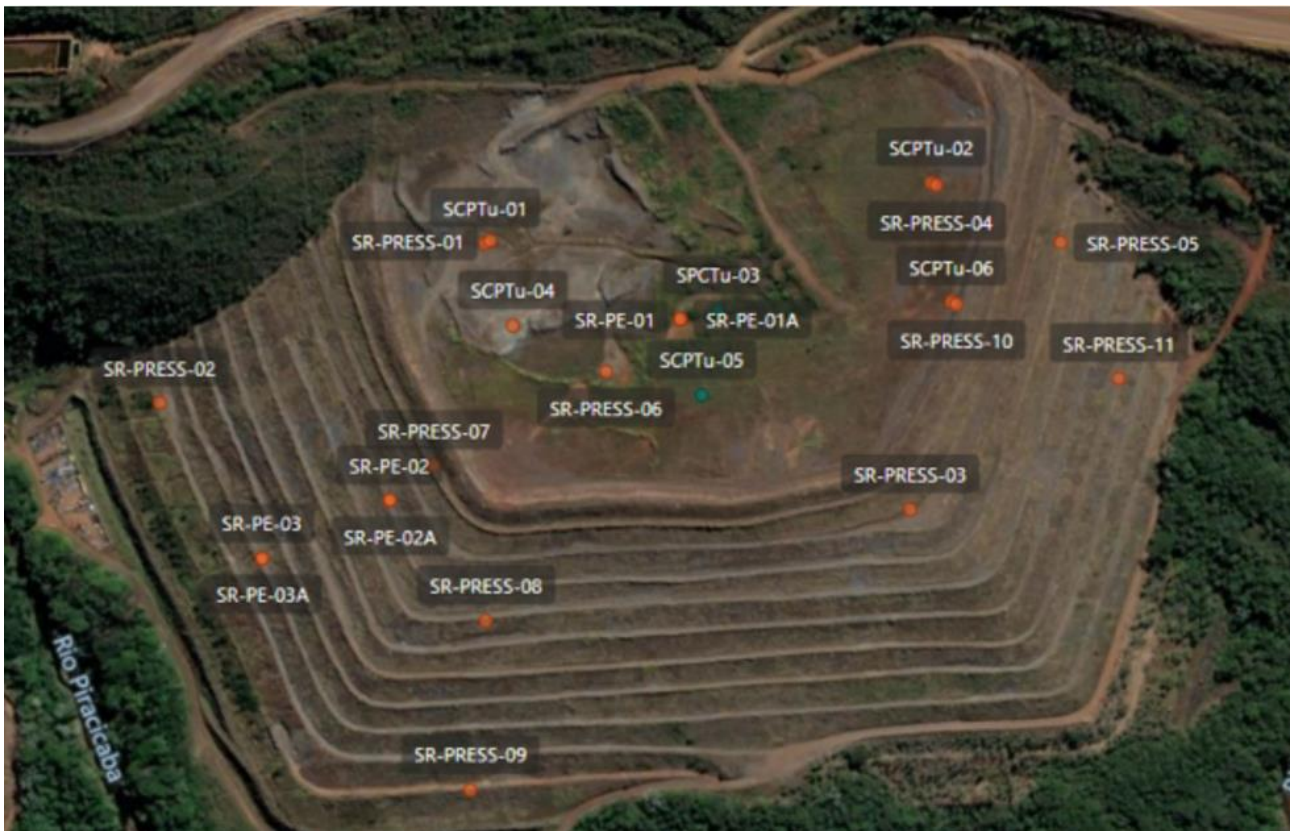
Figura 6. Planta de localização das amostras em profundidade.

A especificação técnica de ensaios apresenta resumidamente os modelos constitutivos e detalhada os ensaios que foram programados inicialmente, visando confrontar e confirmar os dados com as demais investigações/ensaios já realizados, sendo executados como parte do Projeto de Descaracterização da estrutura. A **Figura 6** apresenta a locação das amostras indeformadas previstas para coletas em profundidade. Ressalta-se que essas coletas e os ensaios de laboratório encontram-se em desenvolvimento.

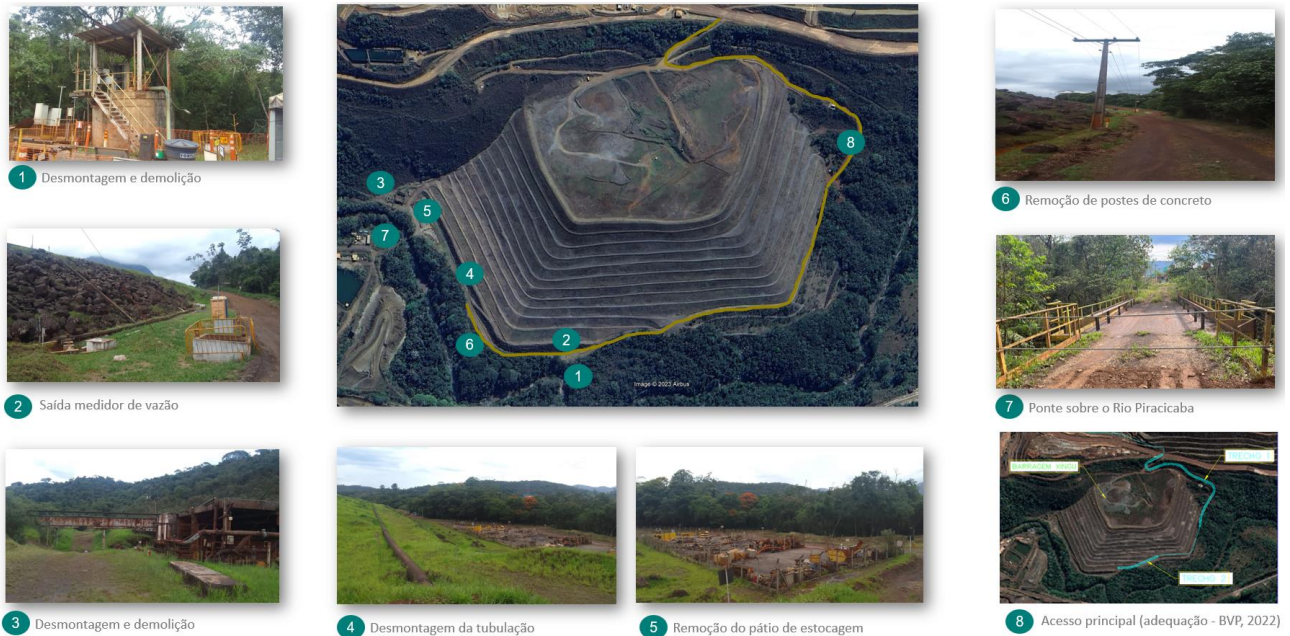
Figura 9. Interferências físicas e acessos construtivos.

Encontra-se em elaboração os projetos de remoção de interferências físicas e acessos construtivos necessários para viabilizar as obras do programa de descaracterização de Xingu. A **Figura 9** apresenta de forma indicativa as principais interferências físicas e o traçado atual do acesso que será avaliado em relação à necessidade de adequações para a fase de obras. Ressalta-se que, para subsidiar esses projetos, está sendo realizado um

levantamento topográfico detalhado visando cadastrar todas as interferências do projeto, conforme especificado pela projetista BVP.

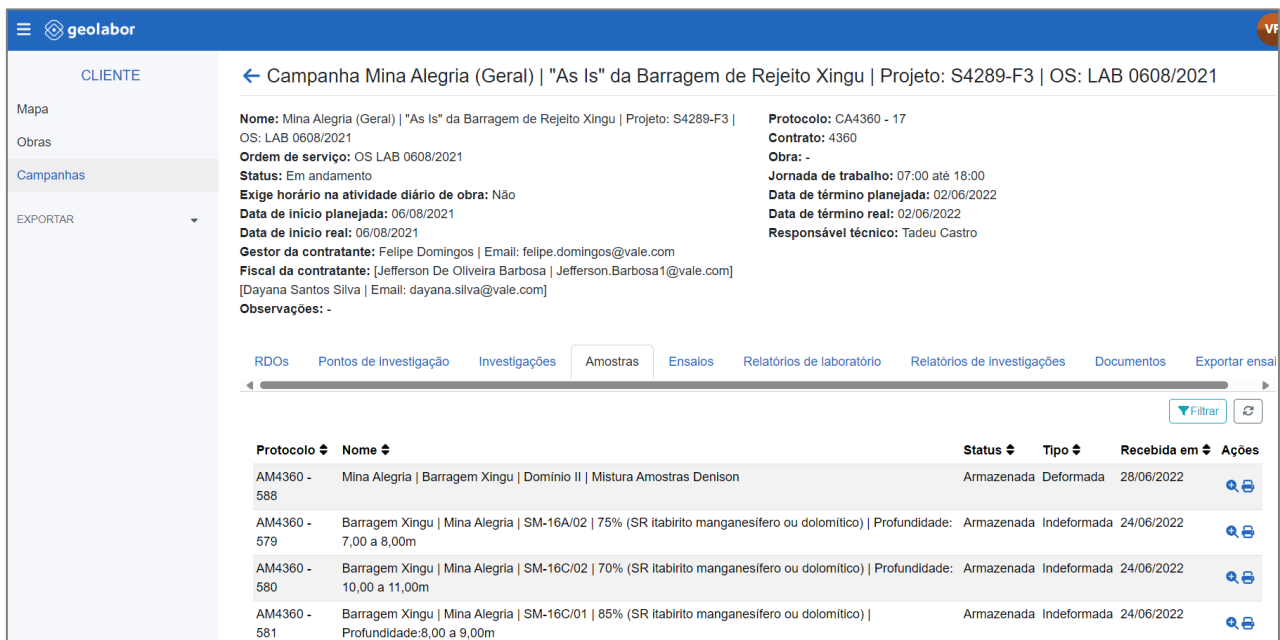
O sistema Geolabor está em operação na barragem Xingu, atualmente algumas campanhas já estão armazenadas no sistema que atua no gerenciamento do banco de dados geotécnicos. As imagens abaixo ilustram as informações de algumas campanhas em armazenamento no sistema.

The screenshot shows the Geolabor web interface. The top navigation bar includes 'geolabor' and a user profile icon. The main content area is titled 'Campanha Mina Alegria (Geral) | "As Is" da Barragem de Rejeito Xingu | Projeto: S4289-F3 | OS: LAB 0608/2021'. It contains detailed information about the campaign, including protocol, contract, and contact details. Below this, there are tabs for 'RDOs', 'Pontos de investigação', 'Investigações', 'Amostras', 'Ensaio', 'Relatórios de laboratório', 'Relatórios de investigações', 'Documentos', and 'Exportar ensai'. A table displays the following records:
