DEZEMBRO DE 2019

Balanço da Reparação

O Balanço da Reparação apresenta as ações da Vale para minimizar o impacto causado pelo rompimento da Barragem B1. Em sua terceira edição, a publicação destaca a recuperação do rio Paraopeba e as ações para tratamento e garantia de fornecimento de água nas áreas impactadas.

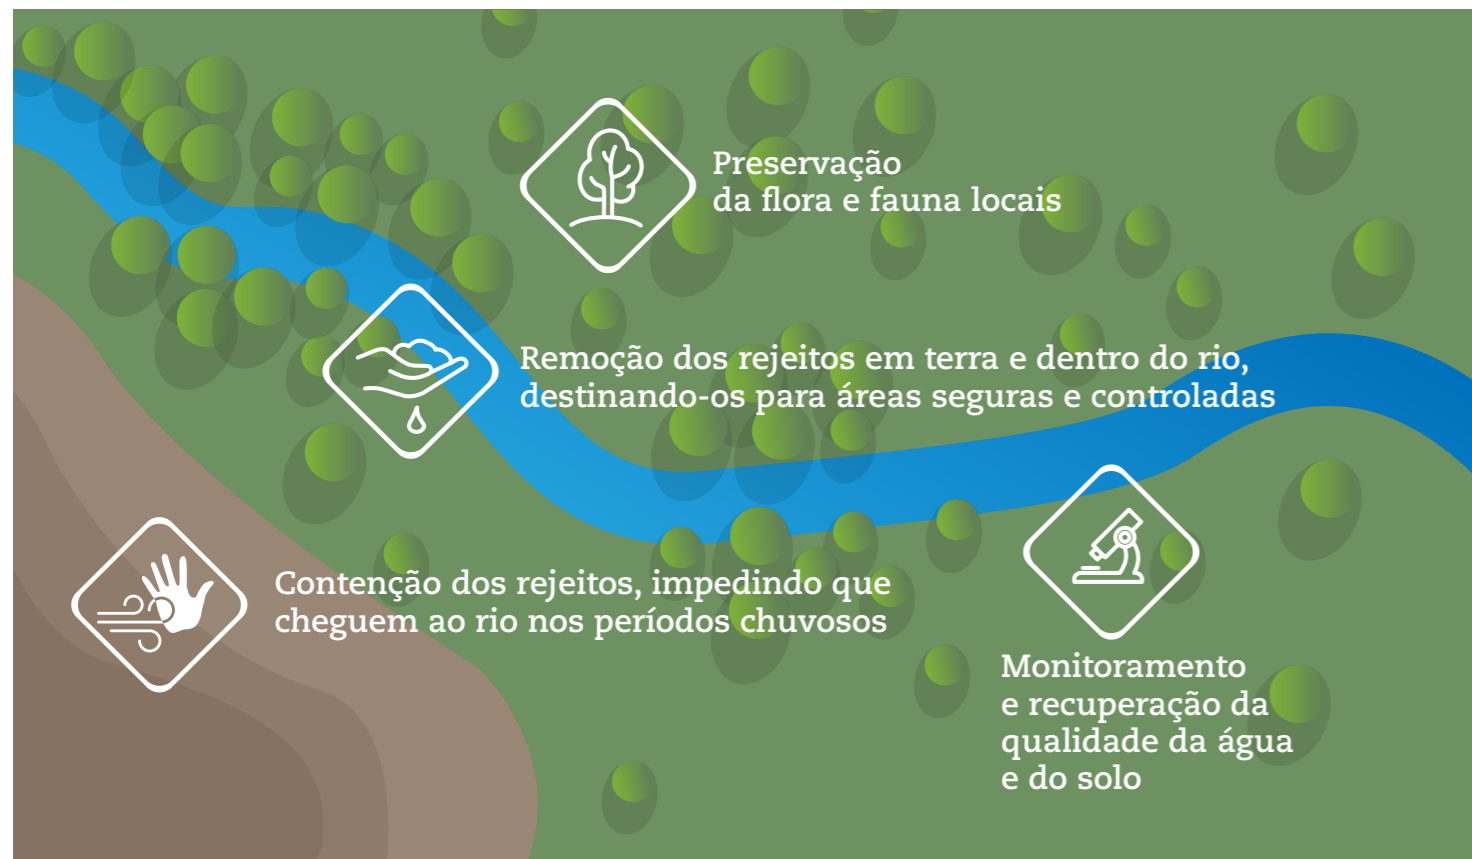
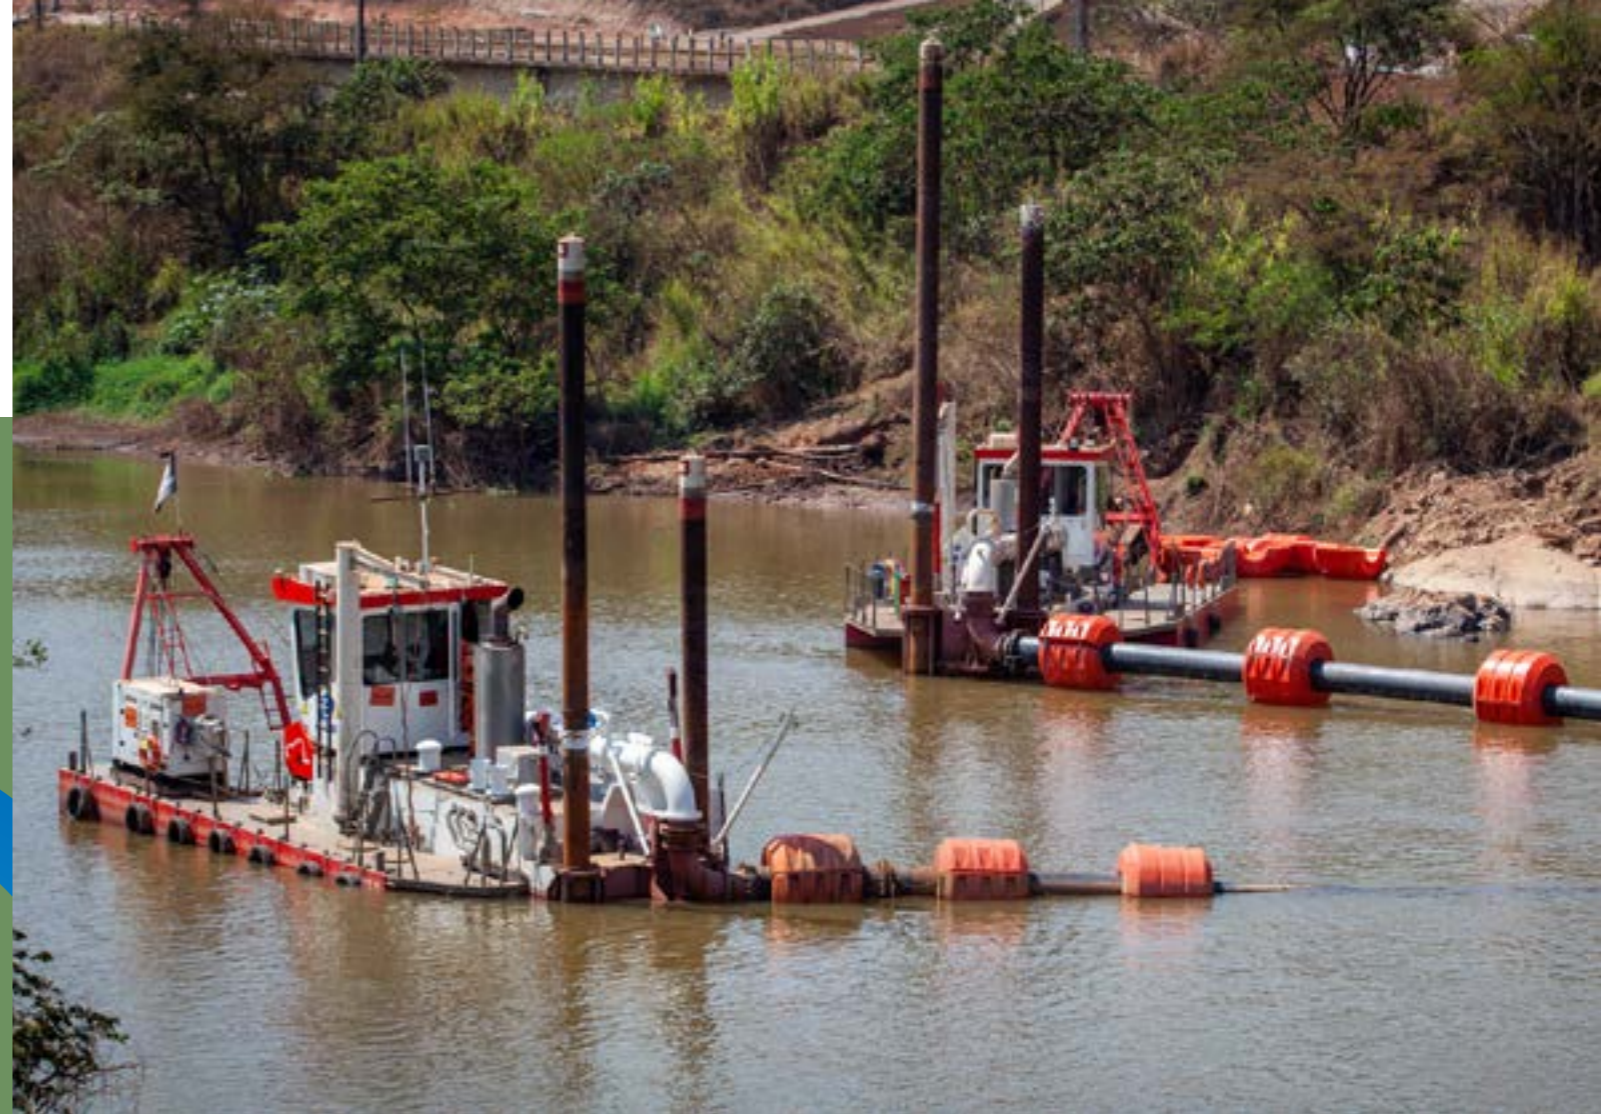
Visão geral da dragagem do rio Paraopeba. Foto: Vale

A Vale definiu um plano para tratamento de rejeitos e recuperação ambiental, incluindo obras de retenção de carreamento de sedimentos, dragagem do rio e a construção de duas estações de tratamento de água, já em operação. Esse plano busca garantir a saúde do rio.

Foram construídas **3 grandes estruturas de contenção**, sendo 2 barreiras hidráulicas e 1 dique, além de outras **25 barreiras de estabilização** de calha para reter o carreamento de sedimentos. Também foi instalada uma cortina para conter os rejeitos e viabilizar a limpeza da área onde está a maior concentração de sedimentos. Portanto, **desde maio não há carreamento de sólidos para o rio Paraopeba.**

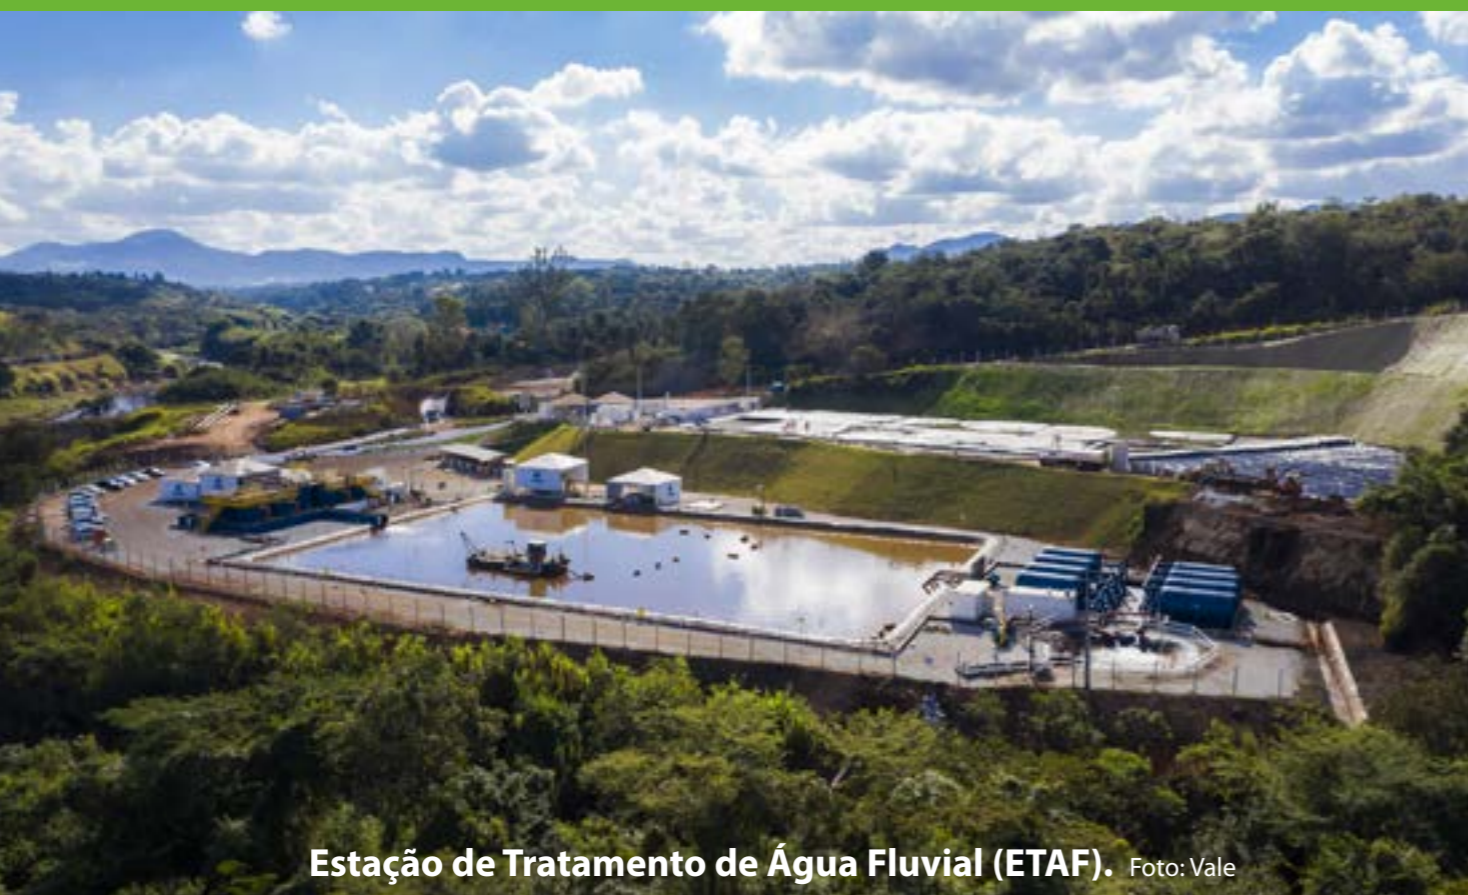
Estação de Tratamento de Água Fluvial (ETAF). Foto: Vale

Foram implantadas 2 Estações de Tratamento de Água Fluvial (ETAFs). Até agora, **3 bilhões de litros de água foram tratados nas estações e devolvidos ao rio Paraopeba.** A Vale também iniciou a dragagem dos rejeitos do trecho assoreado do rio, iniciativa fundamental para a recuperação das águas. Por meio dessa ação é possível remover o material sólido e drenar a água para uma das estações de tratamento, devolvendo-a limpa ao rio Paraopeba.

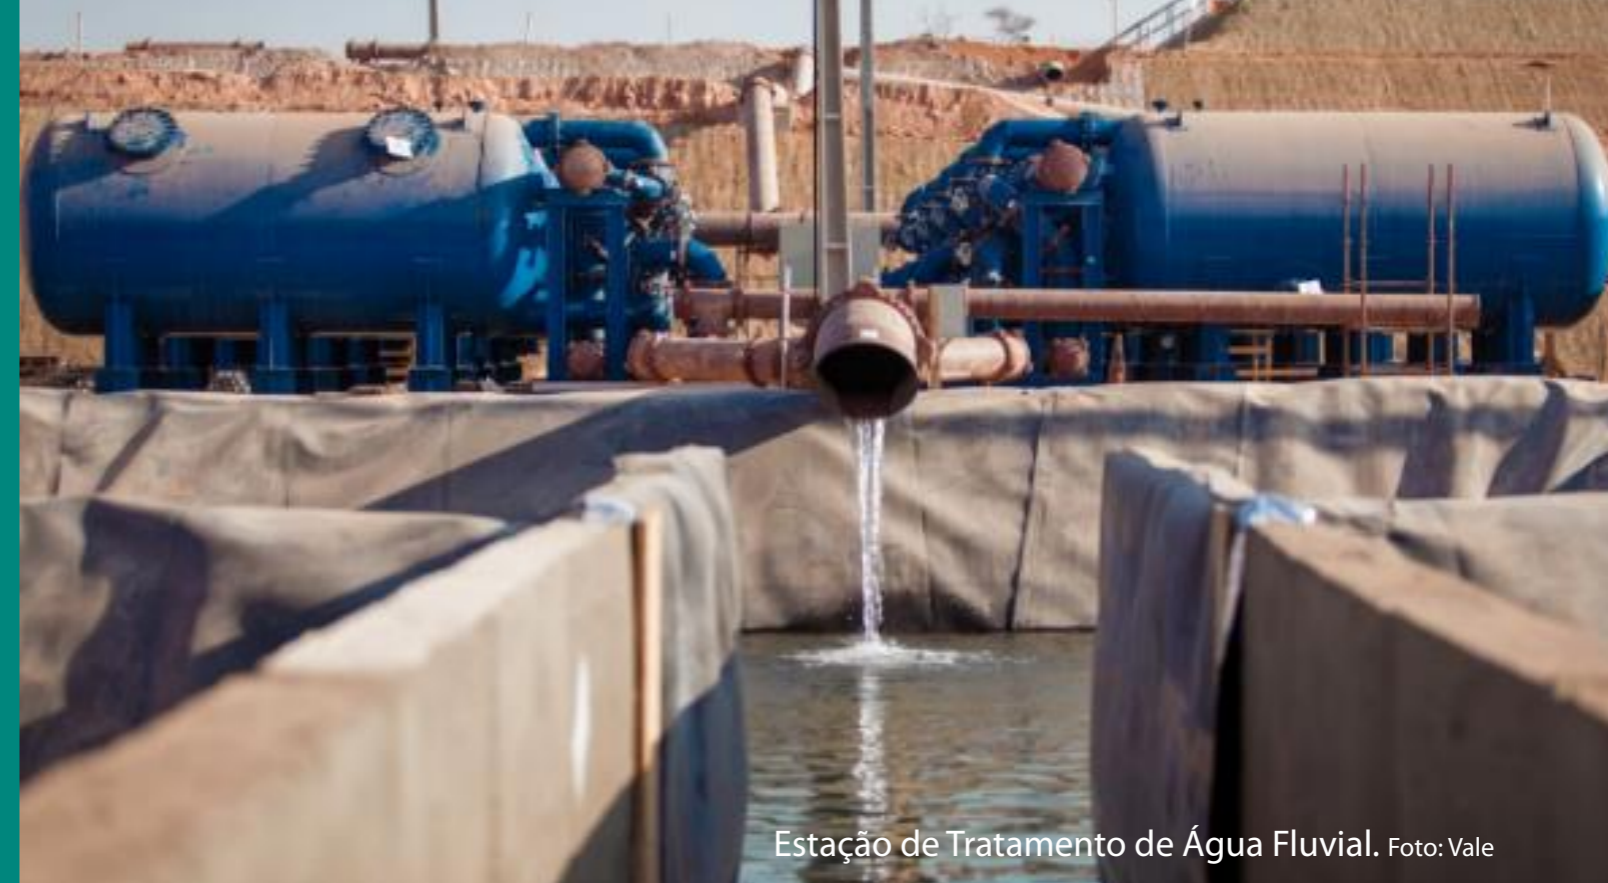
Estação de Tratamento de Água Fluvial. Foto: Vale

A segunda Estação de Tratamento de Água Fluvial instalada pela Vale em Brumadinho já está em operação. Essa estrutura trabalha integrada ao processo de dragagem do rio Paraopeba. O material removido durante a dragagem é armazenado e desidratado em grandes bolsas. A água drenada dessas bolsas é bombeada para a Estação, que tem capacidade para tratar 2,25 milhões de litros por hora, e retorna limpa, dentro dos padrões legais, ao rio Paraopeba.

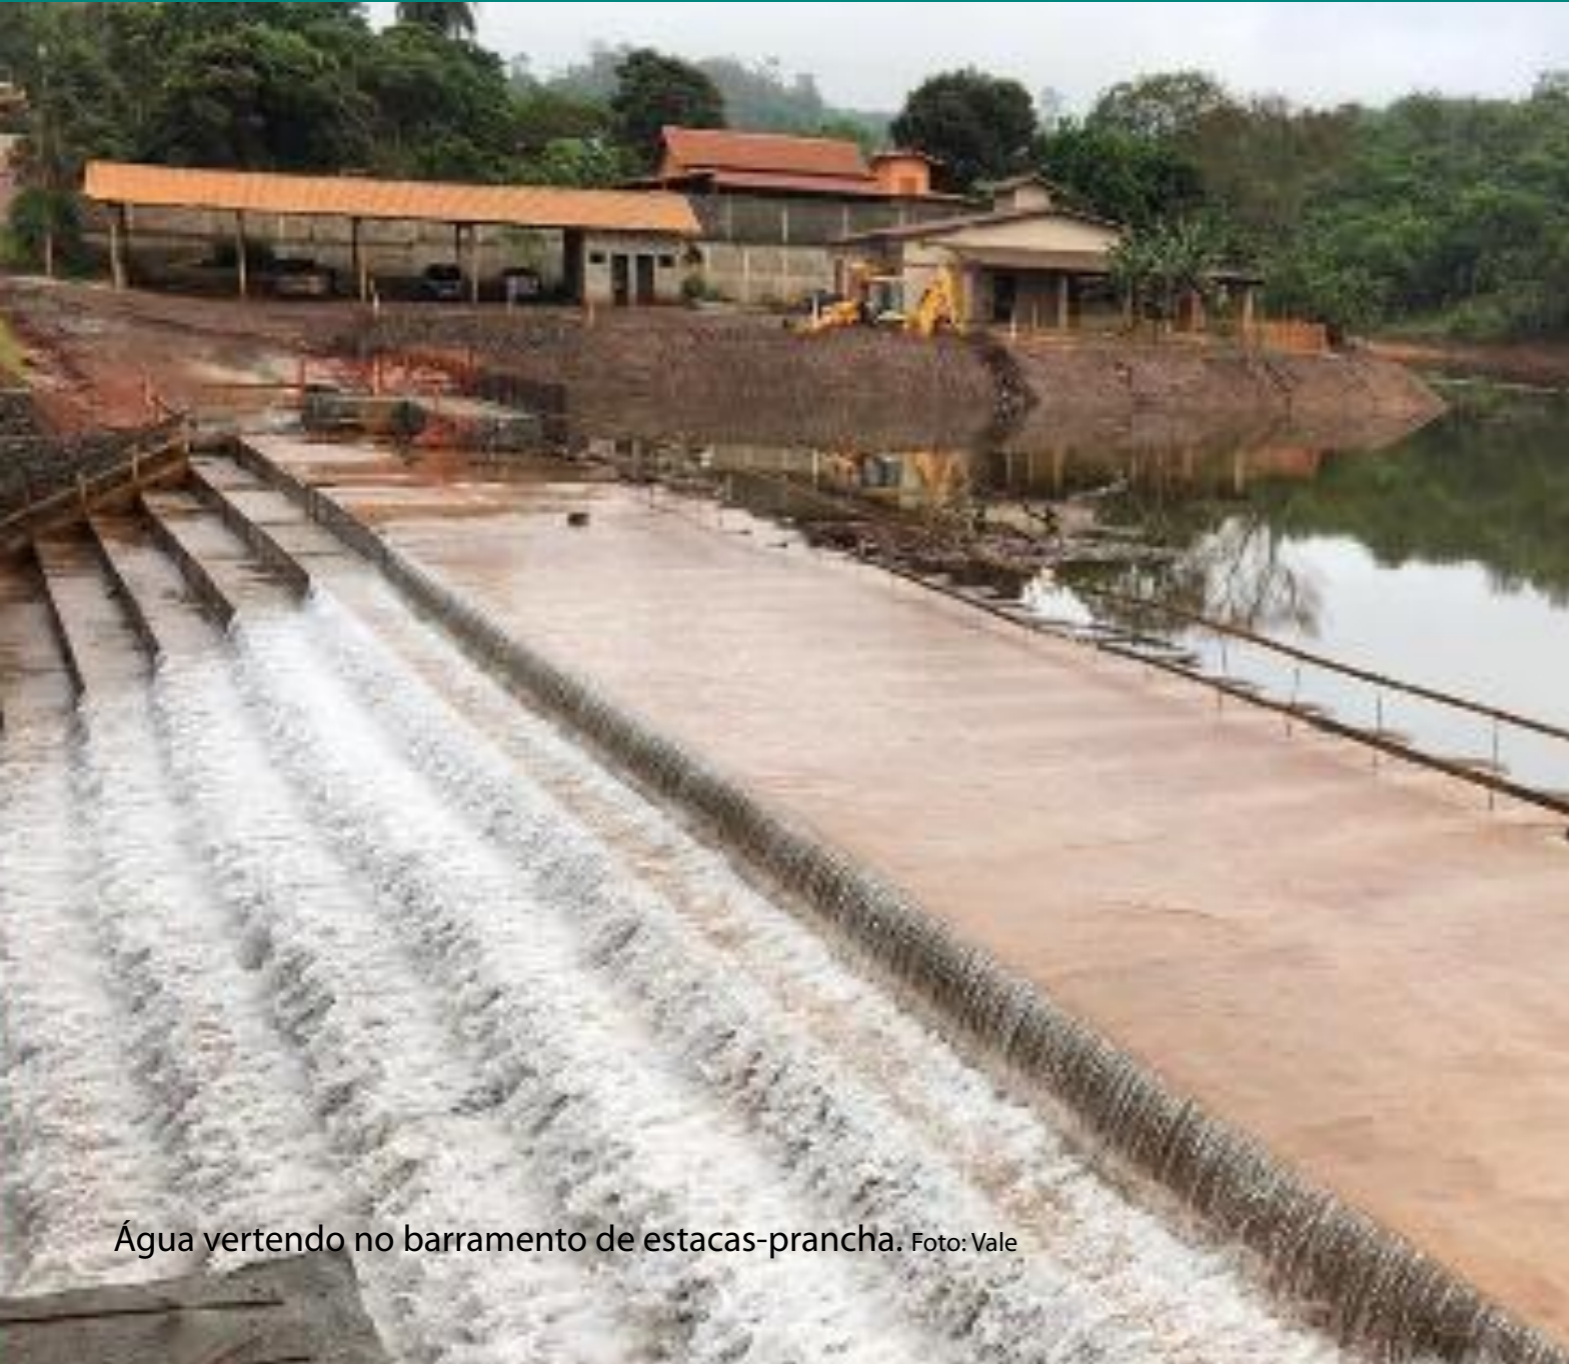
Água vertendo no barramento de estacas-prancha. Foto: Vale

A água que verteu no barramento de estacas-prancha, no período de chuvas, na região de Alberto Flores, apresentou índices de turbidez dentro do limite estabelecido pelo Conselho Nacional de Meio Ambiente (Conama), que é de até 100 NTUs (Unidade Nefelométrica de Turbidez - medida do nível de turbidez).

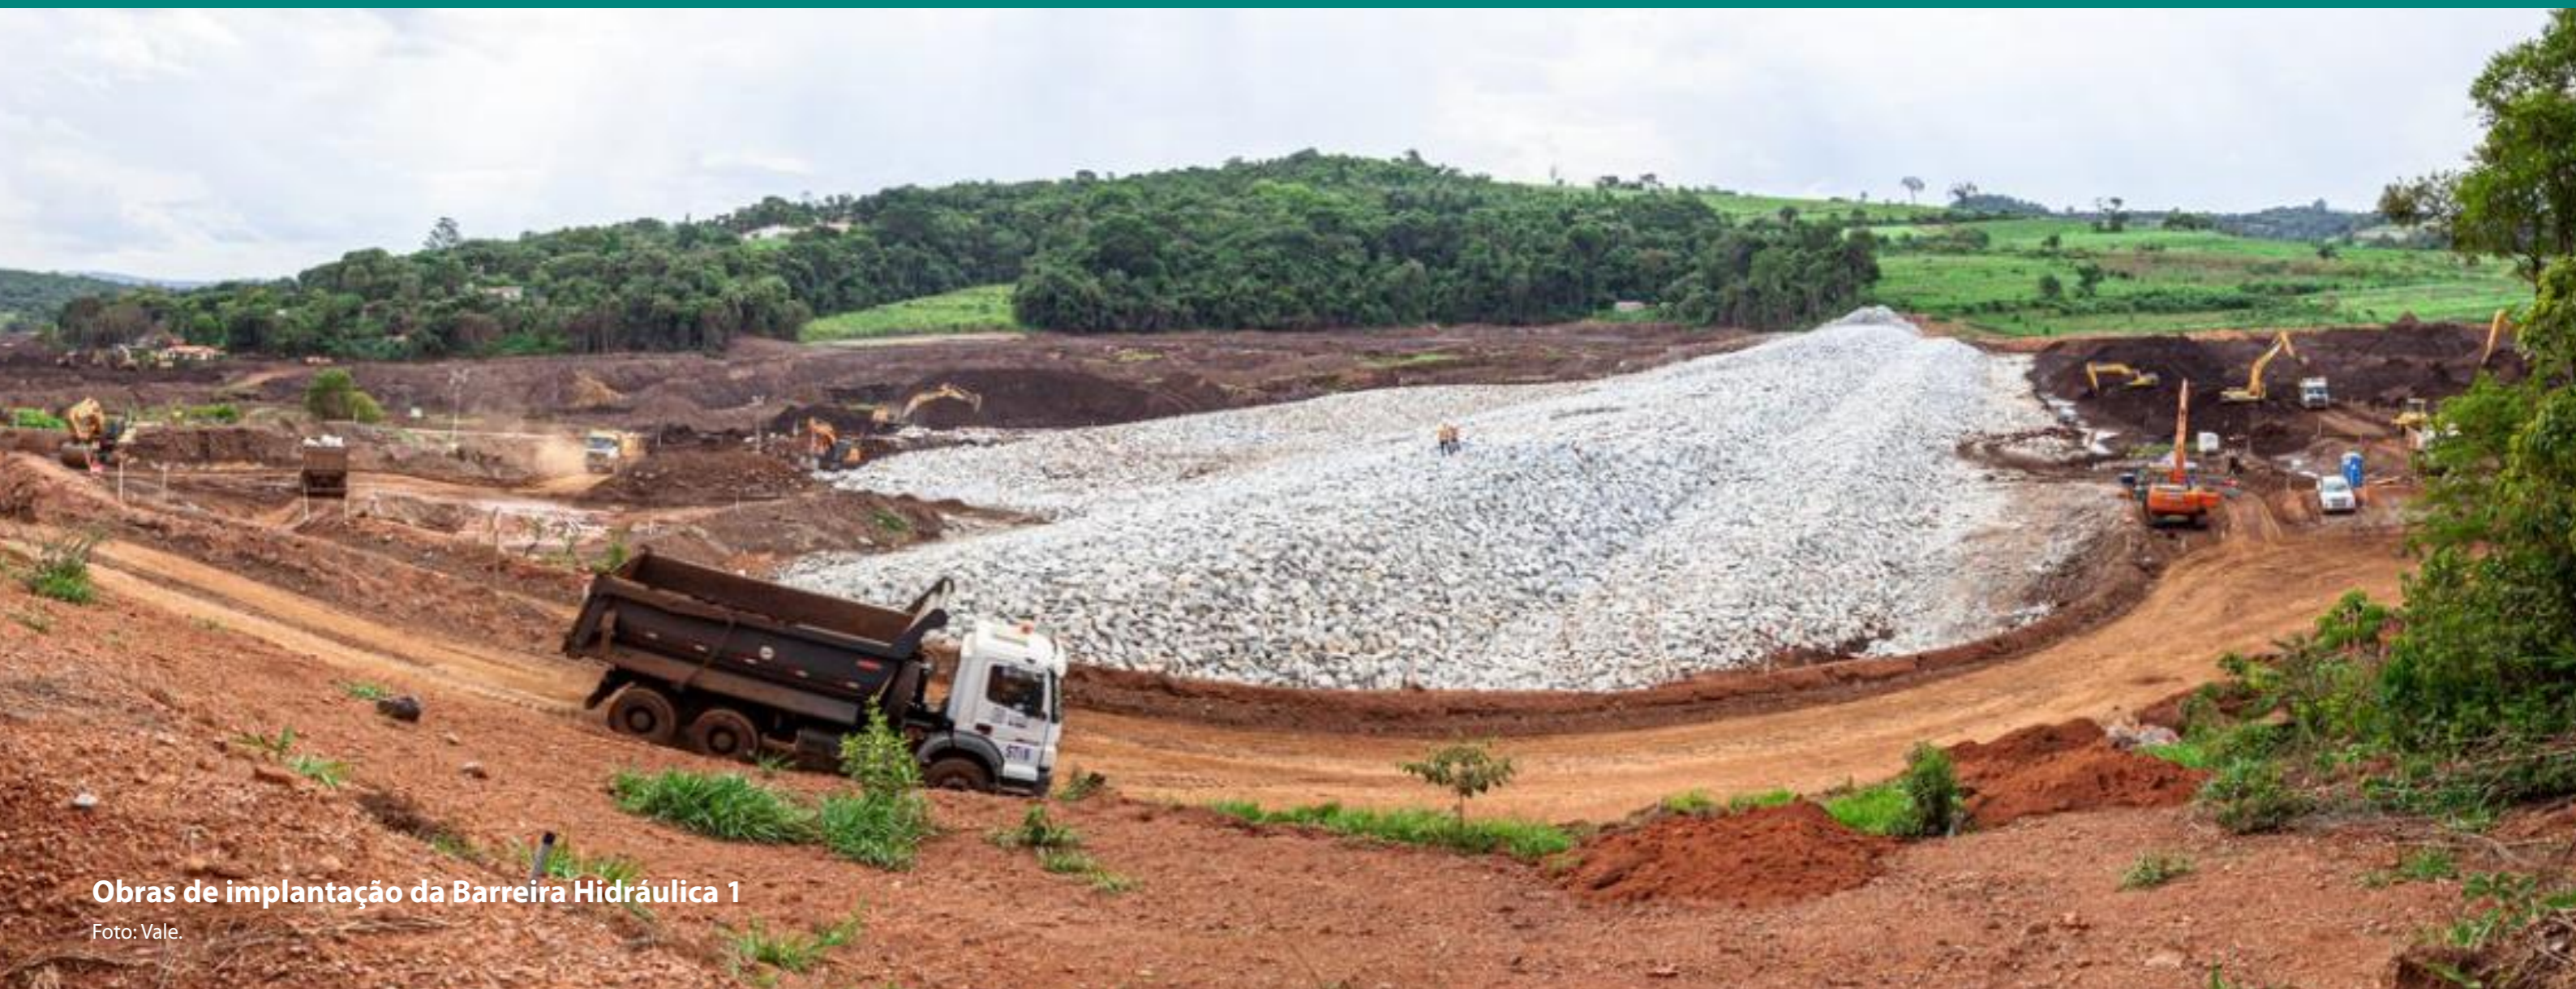
Obras de implantação da Barreira Hidráulica 1

As obras emergenciais para implantação das estruturas de contenção de rejeito estão **concluídas**. O resultado alcançado é positivo, considerando que, durante as primeiras chuvas intensas do segundo semestre de 2019 (outubro e novembro), as estruturas cumpriram o papel de reduzir o carreamento de sedimentos para o rio Paraopeba.

Todas as estruturas foram implantadas conforme cronograma e as equipes seguem focadas em finalizar os canais de drenagem e fazer a recuperação ambiental das áreas. As ações de contenção do rejeito cumprem papel integrado com as iniciativas de dragagem e tratamento de água. Juntas, contribuem para a recuperação ambiental do ribeirão Ferro-Carvão e do rio Paraopeba.

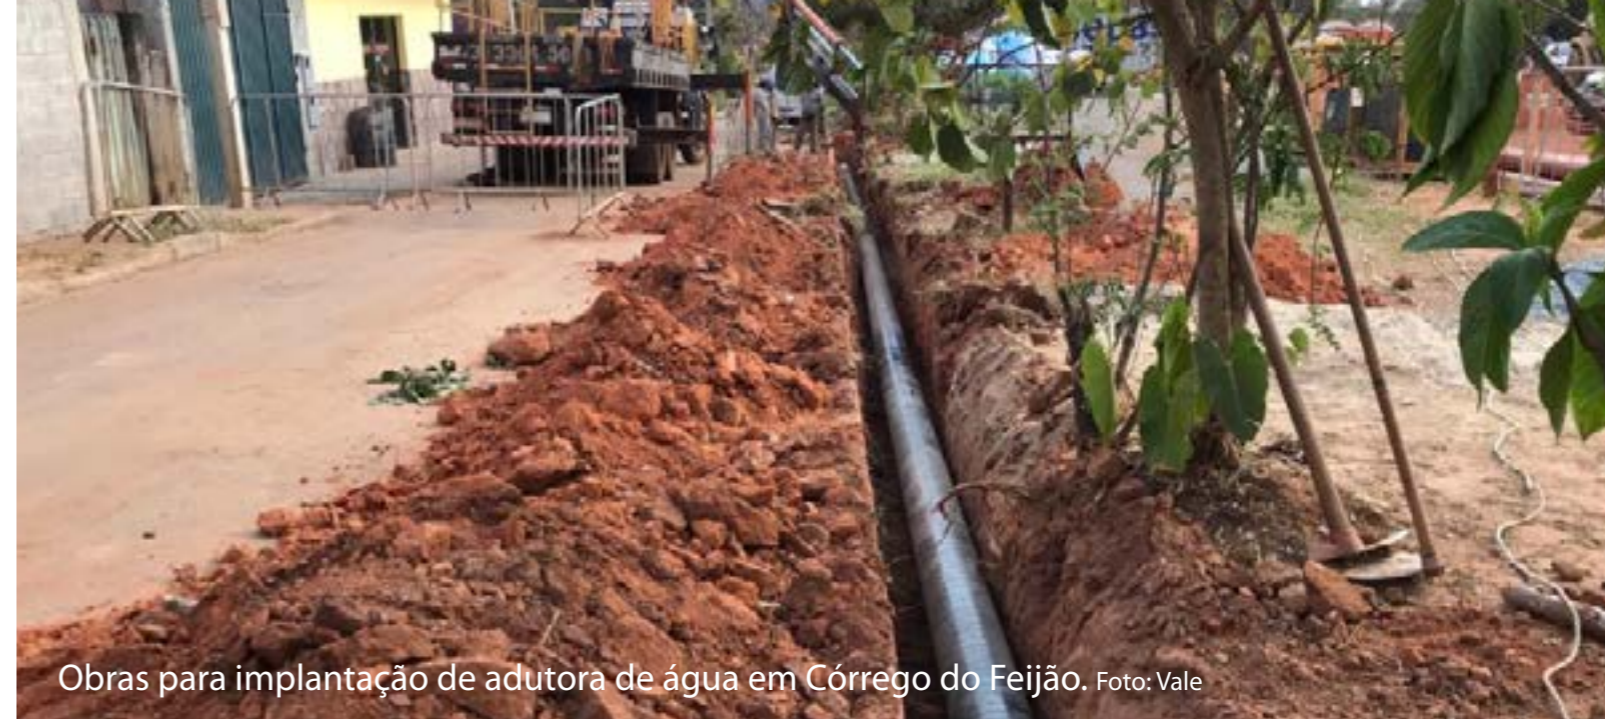
Obras para implantação de adutora de água em Córrego do Feijão. Foto: Vale

A Vale assinou termo de compromisso com a Prefeitura de Brumadinho para a construção de equipamentos públicos e para realização de melhorias em infraestrutura urbana nas comunidades de Tejuco, Córrego do Feijão, Parque da Cachoeira, Pires, Cohab, Carmo e Palhano. Dentre os compromissos assumidos estão a **construção de creches, campo de futebol, posto de saúde, asfaltamento, iluminação pública, esgoto e adutora de água potável.**

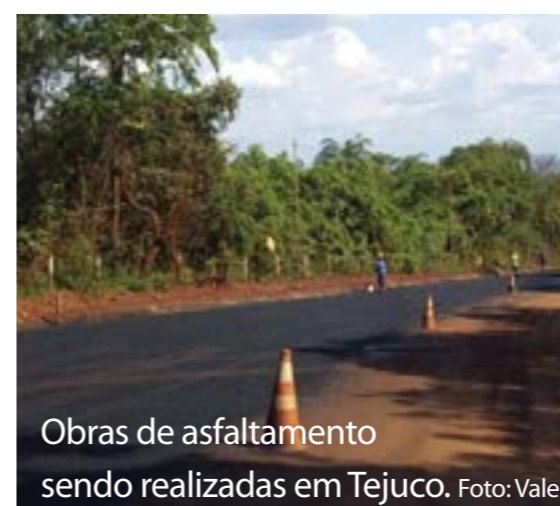
Obras de asfaltamento sendo realizadas em Tejuco. Foto: Vale

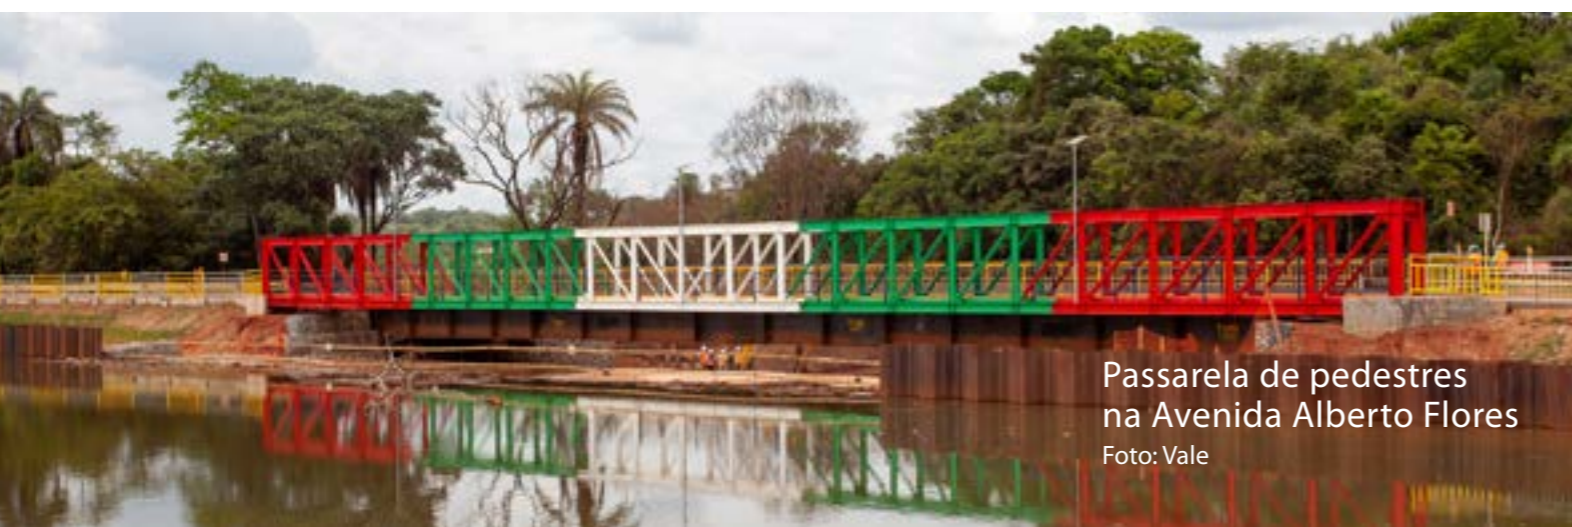
Passarela de pedestres na Avenida Alberto Flores
Foto: Vale

No final de setembro, a Vale entregou para a comunidade a passarela de pedestres da nova ponte da Avenida Alberto Flores, em Brumadinho. Construída em estrutura metálica e com iluminação via sistema de energia solar, a passarela proporciona mais segurança para a travessia dos pedestres. Essa entrega simboliza a conclusão dos trabalhos na ponte, que reestabeleceu o acesso de diversas comunidades à área central do município.

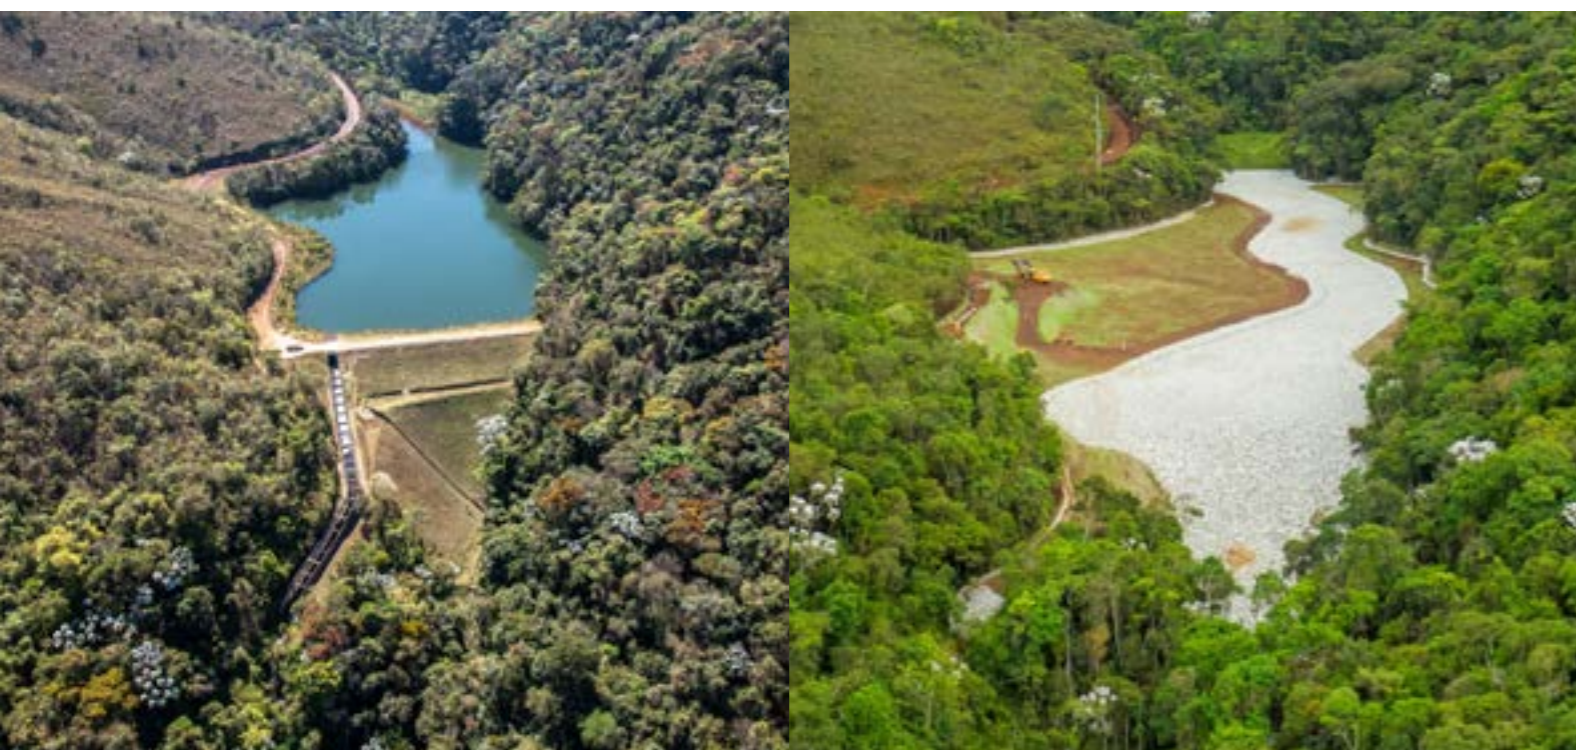
Barragem 8B: antes e depois do processo de descaracterização.
Fotos: Vale

A barragem 8B era usada para contenção de sedimentos. Após as obras realizadas este ano, a estrutura não possui mais alteamento e nem funciona como barragem. Toda a área ocupada pela 8B já foi revegetada com espécies da região para garantir a reintegração ao meio ambiente.

- **Remoção de toda a água superficial** do reservatório por meio de bombeamento;
- **Remoção do alteamento** que ficava apoiado sobre os sedimentos;
- **Construção de um canal central** com pedras, para possibilitar o escoamento natural da água superficial;
- **Revegetação: plantio de 1.100 mudas nativas** da Mata do Jambreiro e aplicação de manta vegetal em uma área de 12 mil m².

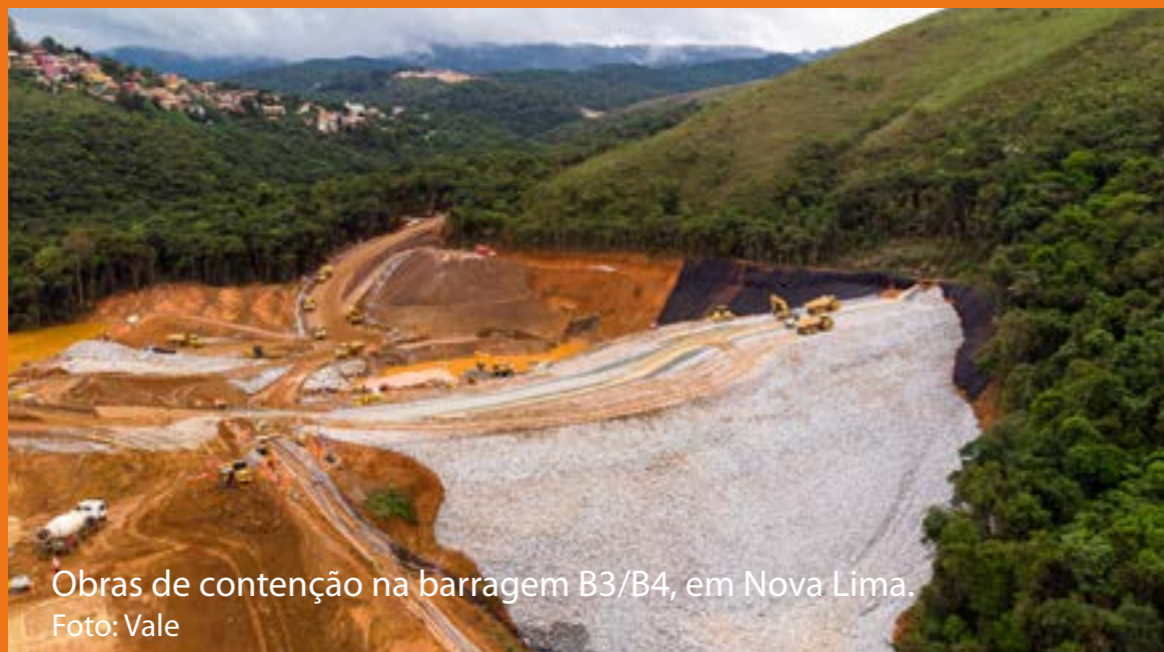
Contenção da barragem Sul Superior no dia 19 de novembro: a previsão é concluir a obra em dezembro. Foto: Vale

Também estão sendo implantadas três estruturas de contenção (em concreto ou pedras) a jusante das barragens B3/B4, Sul Superior e Forquilhas 1 e 3. Essas barragens encontram-se em nível 3 de emergência. As comunidades que viviam na ZAS já foram transferidas para locais fora da área de risco. O objetivo dessas contenções é reter o material dessas barragens na eventualidade de rompimento e, dessa forma, reduzir impactos às pessoas e ao meio ambiente.

Essas contenções serão removidas assim que os riscos das barragens forem totalmente eliminados. Ou seja, ao final do processo de descaracterização, quando as estruturas perderão as características de barragem.
