**Título do Relatório:** Relatório de Monitoramento de Efluentes Líquidos

**Unidade Operacional:** Complexo Itabira - Vale S.A.

**Processo de Referência:** Lei 23291/2019 – Barragem Alcindo Vieira / Barragem Cemig I / Barragem Cemig II / Barragem Piabas / Barragem Jirau / Barragem Santana

**Código do Relatório:** REL-ITA-ÁGUA-0051/24-25-10-2024-Rev.00

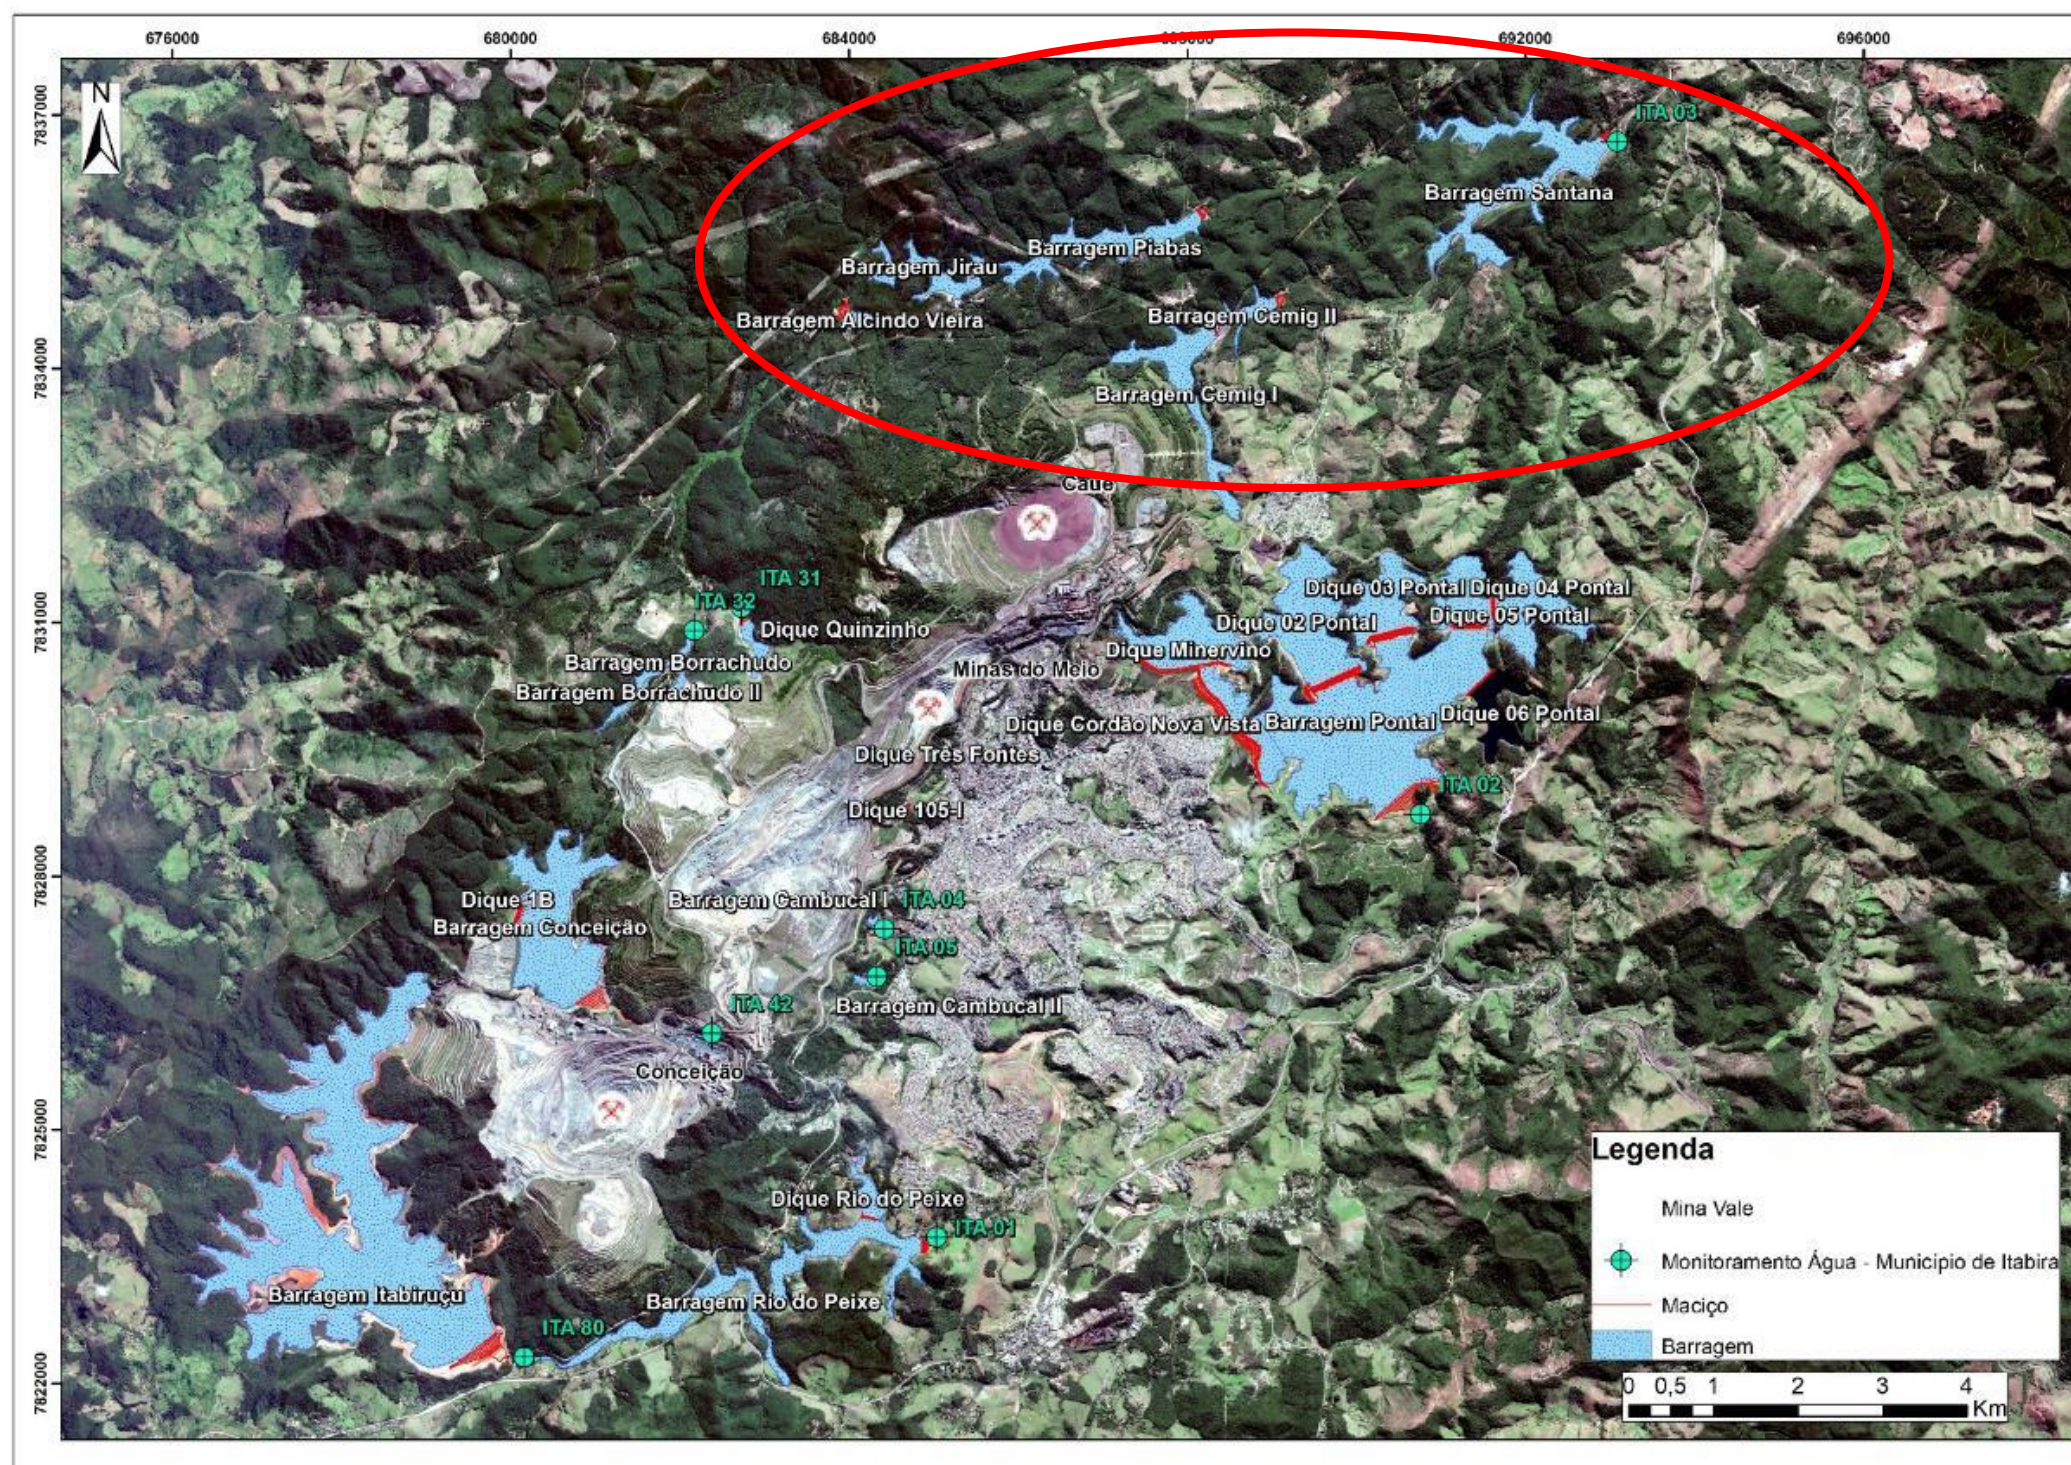
**Figura 1 - Mapa hidrográfico e localização do ponto de monitoramento**

A tabela abaixo apresenta a identificação do ponto de monitoramento e a figura 2 a sua localização.
