Título do Relatório: Relatório de Monitoramento de Qualidade das águas

Unidade Operacional: Complexo Mariana - Vale S.A.

Processo de Referência: Lei 23291/2019 – Dique PDE Fosforoso

Código do Relatório: REL-ALE-ÁGUA-0027/24-25-10-2024-REV.00

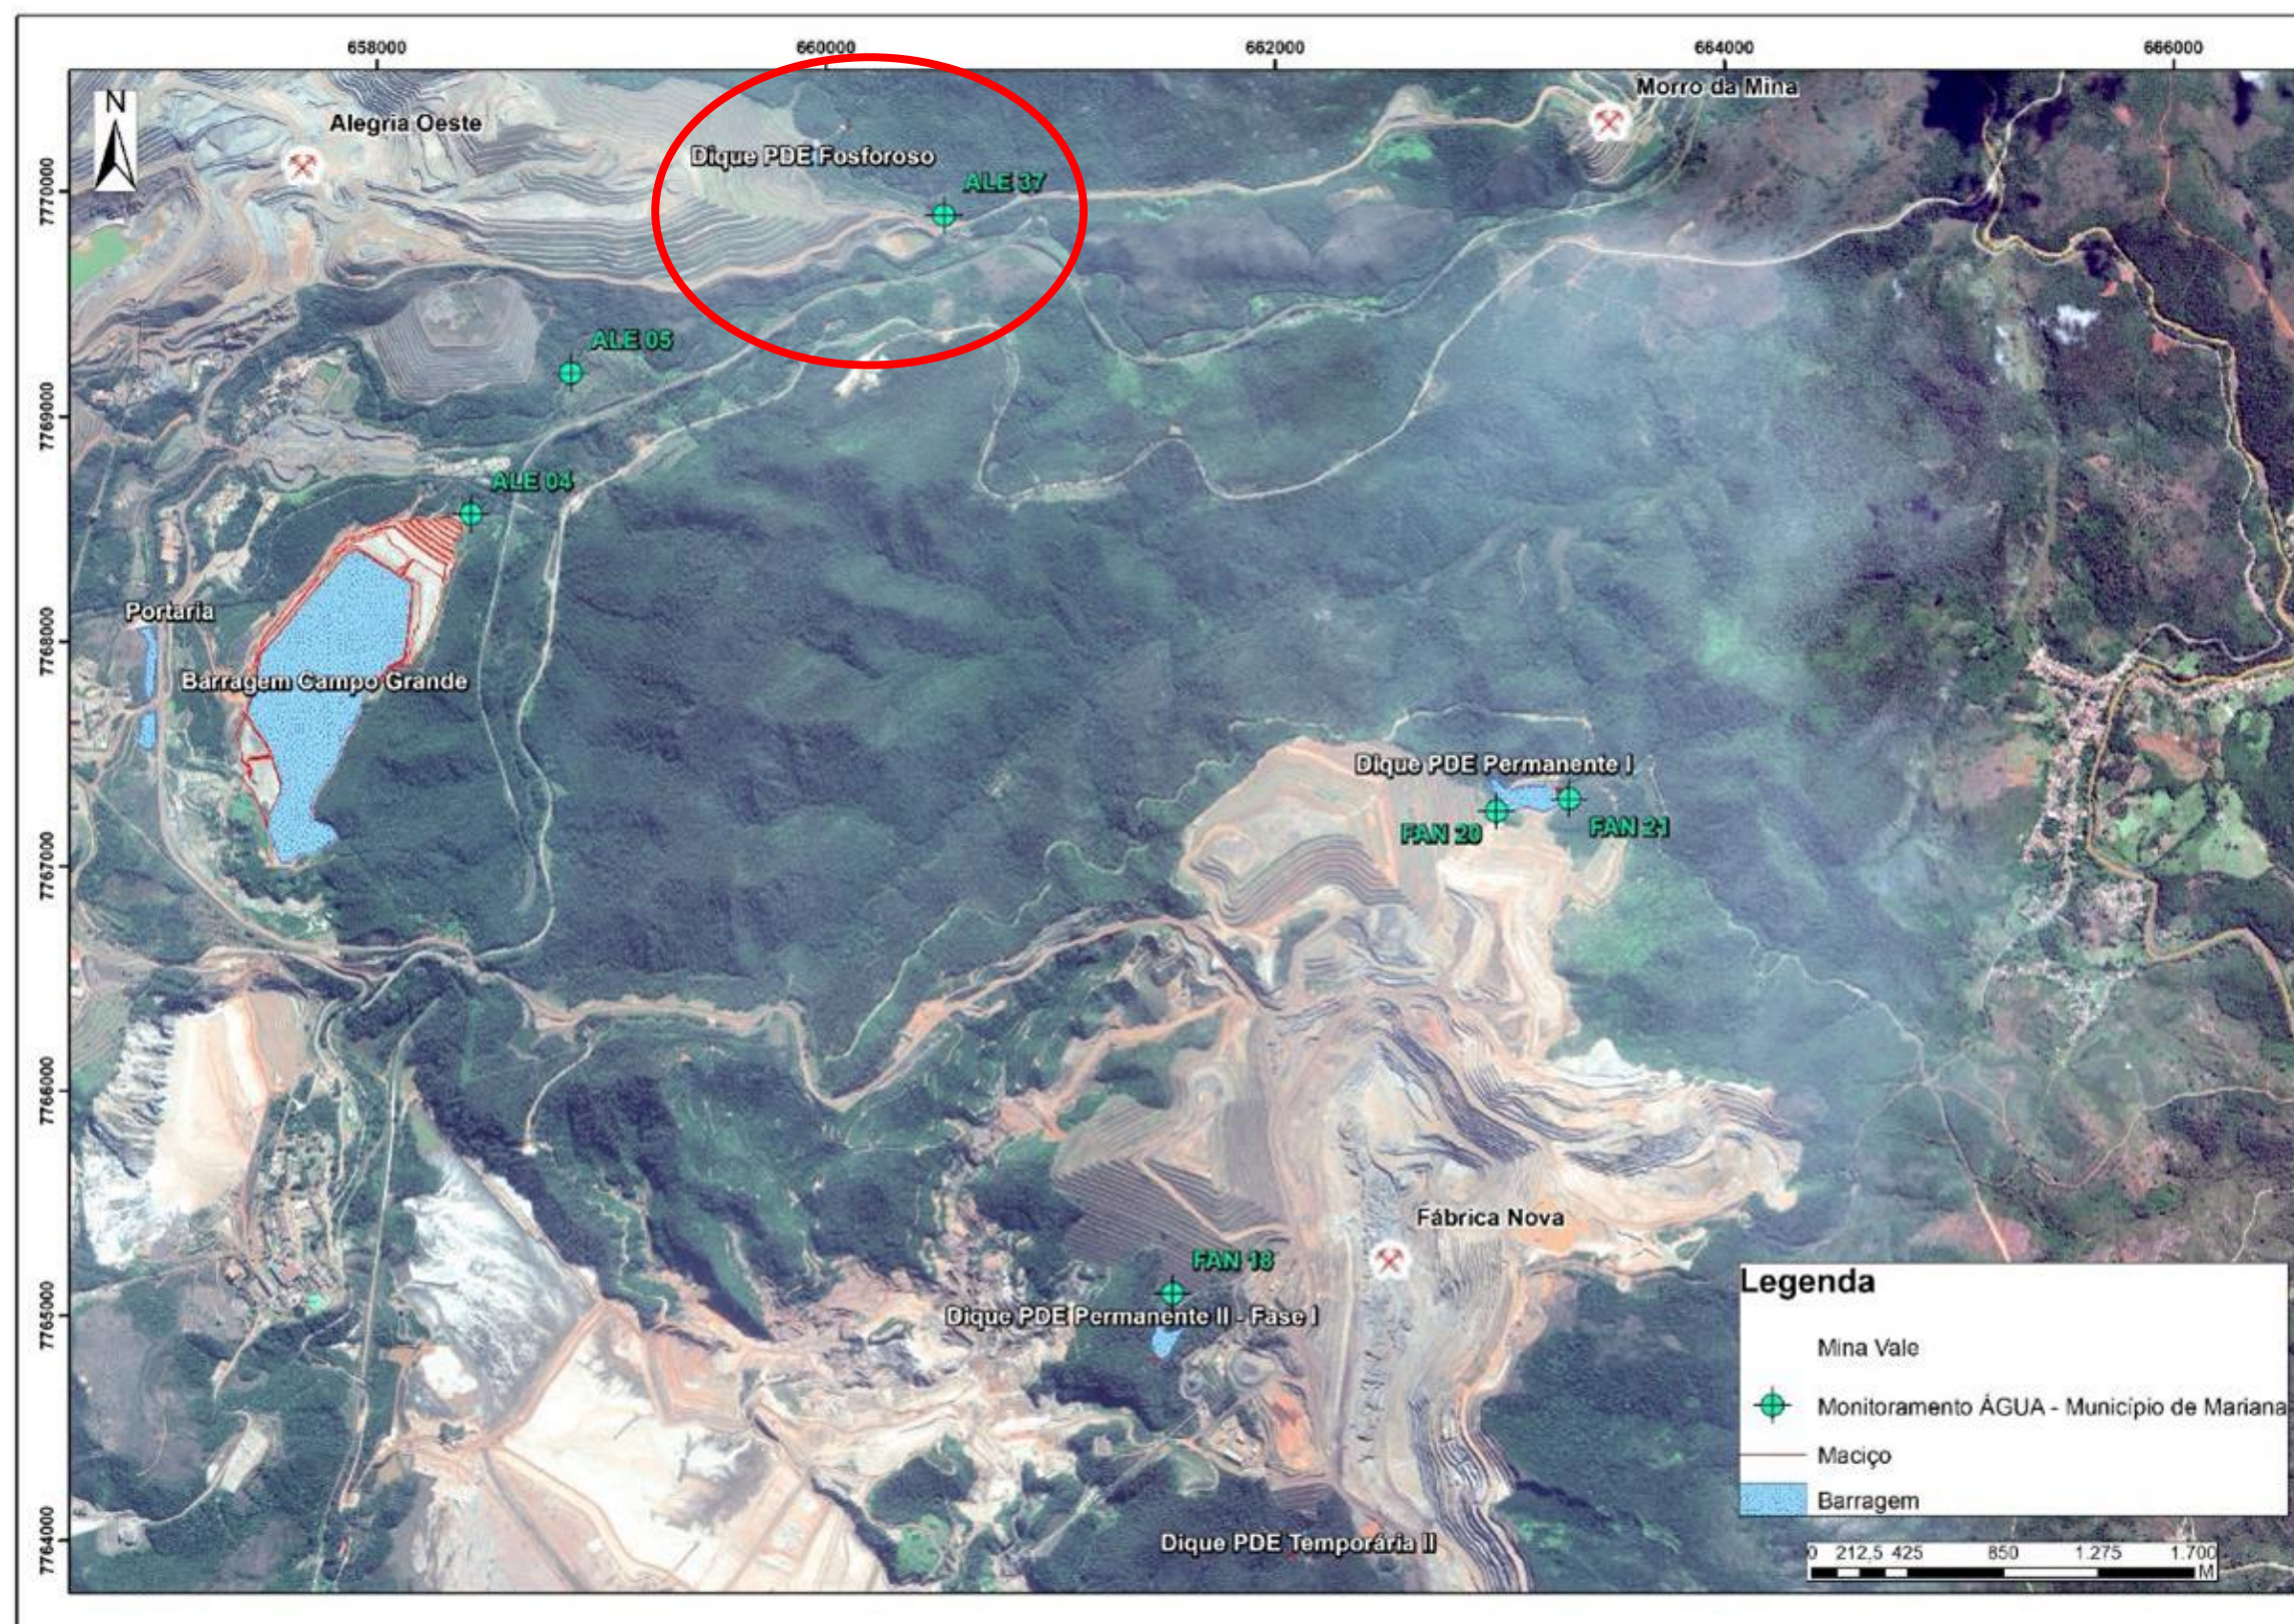
Figura 1 - Mapa hidrográfico e localização do ponto de monitoramento

A tabela abaixo apresenta a identificação do ponto de monitoramento e a figura 2 a sua localização.
