**Título do Relatório:** Relatório de Monitoramento de Efluentes Líquidos

**Unidade Operacional:** Mina de Água Limpa - Vale S.A.

**Processo de Referência:** Lei 23291/2019 – Barragem Elefante / Barragem Diogo

**Código do Relatório:** REL-ALP-ÁGUA-0082/24-25-10-2024-Rev.00

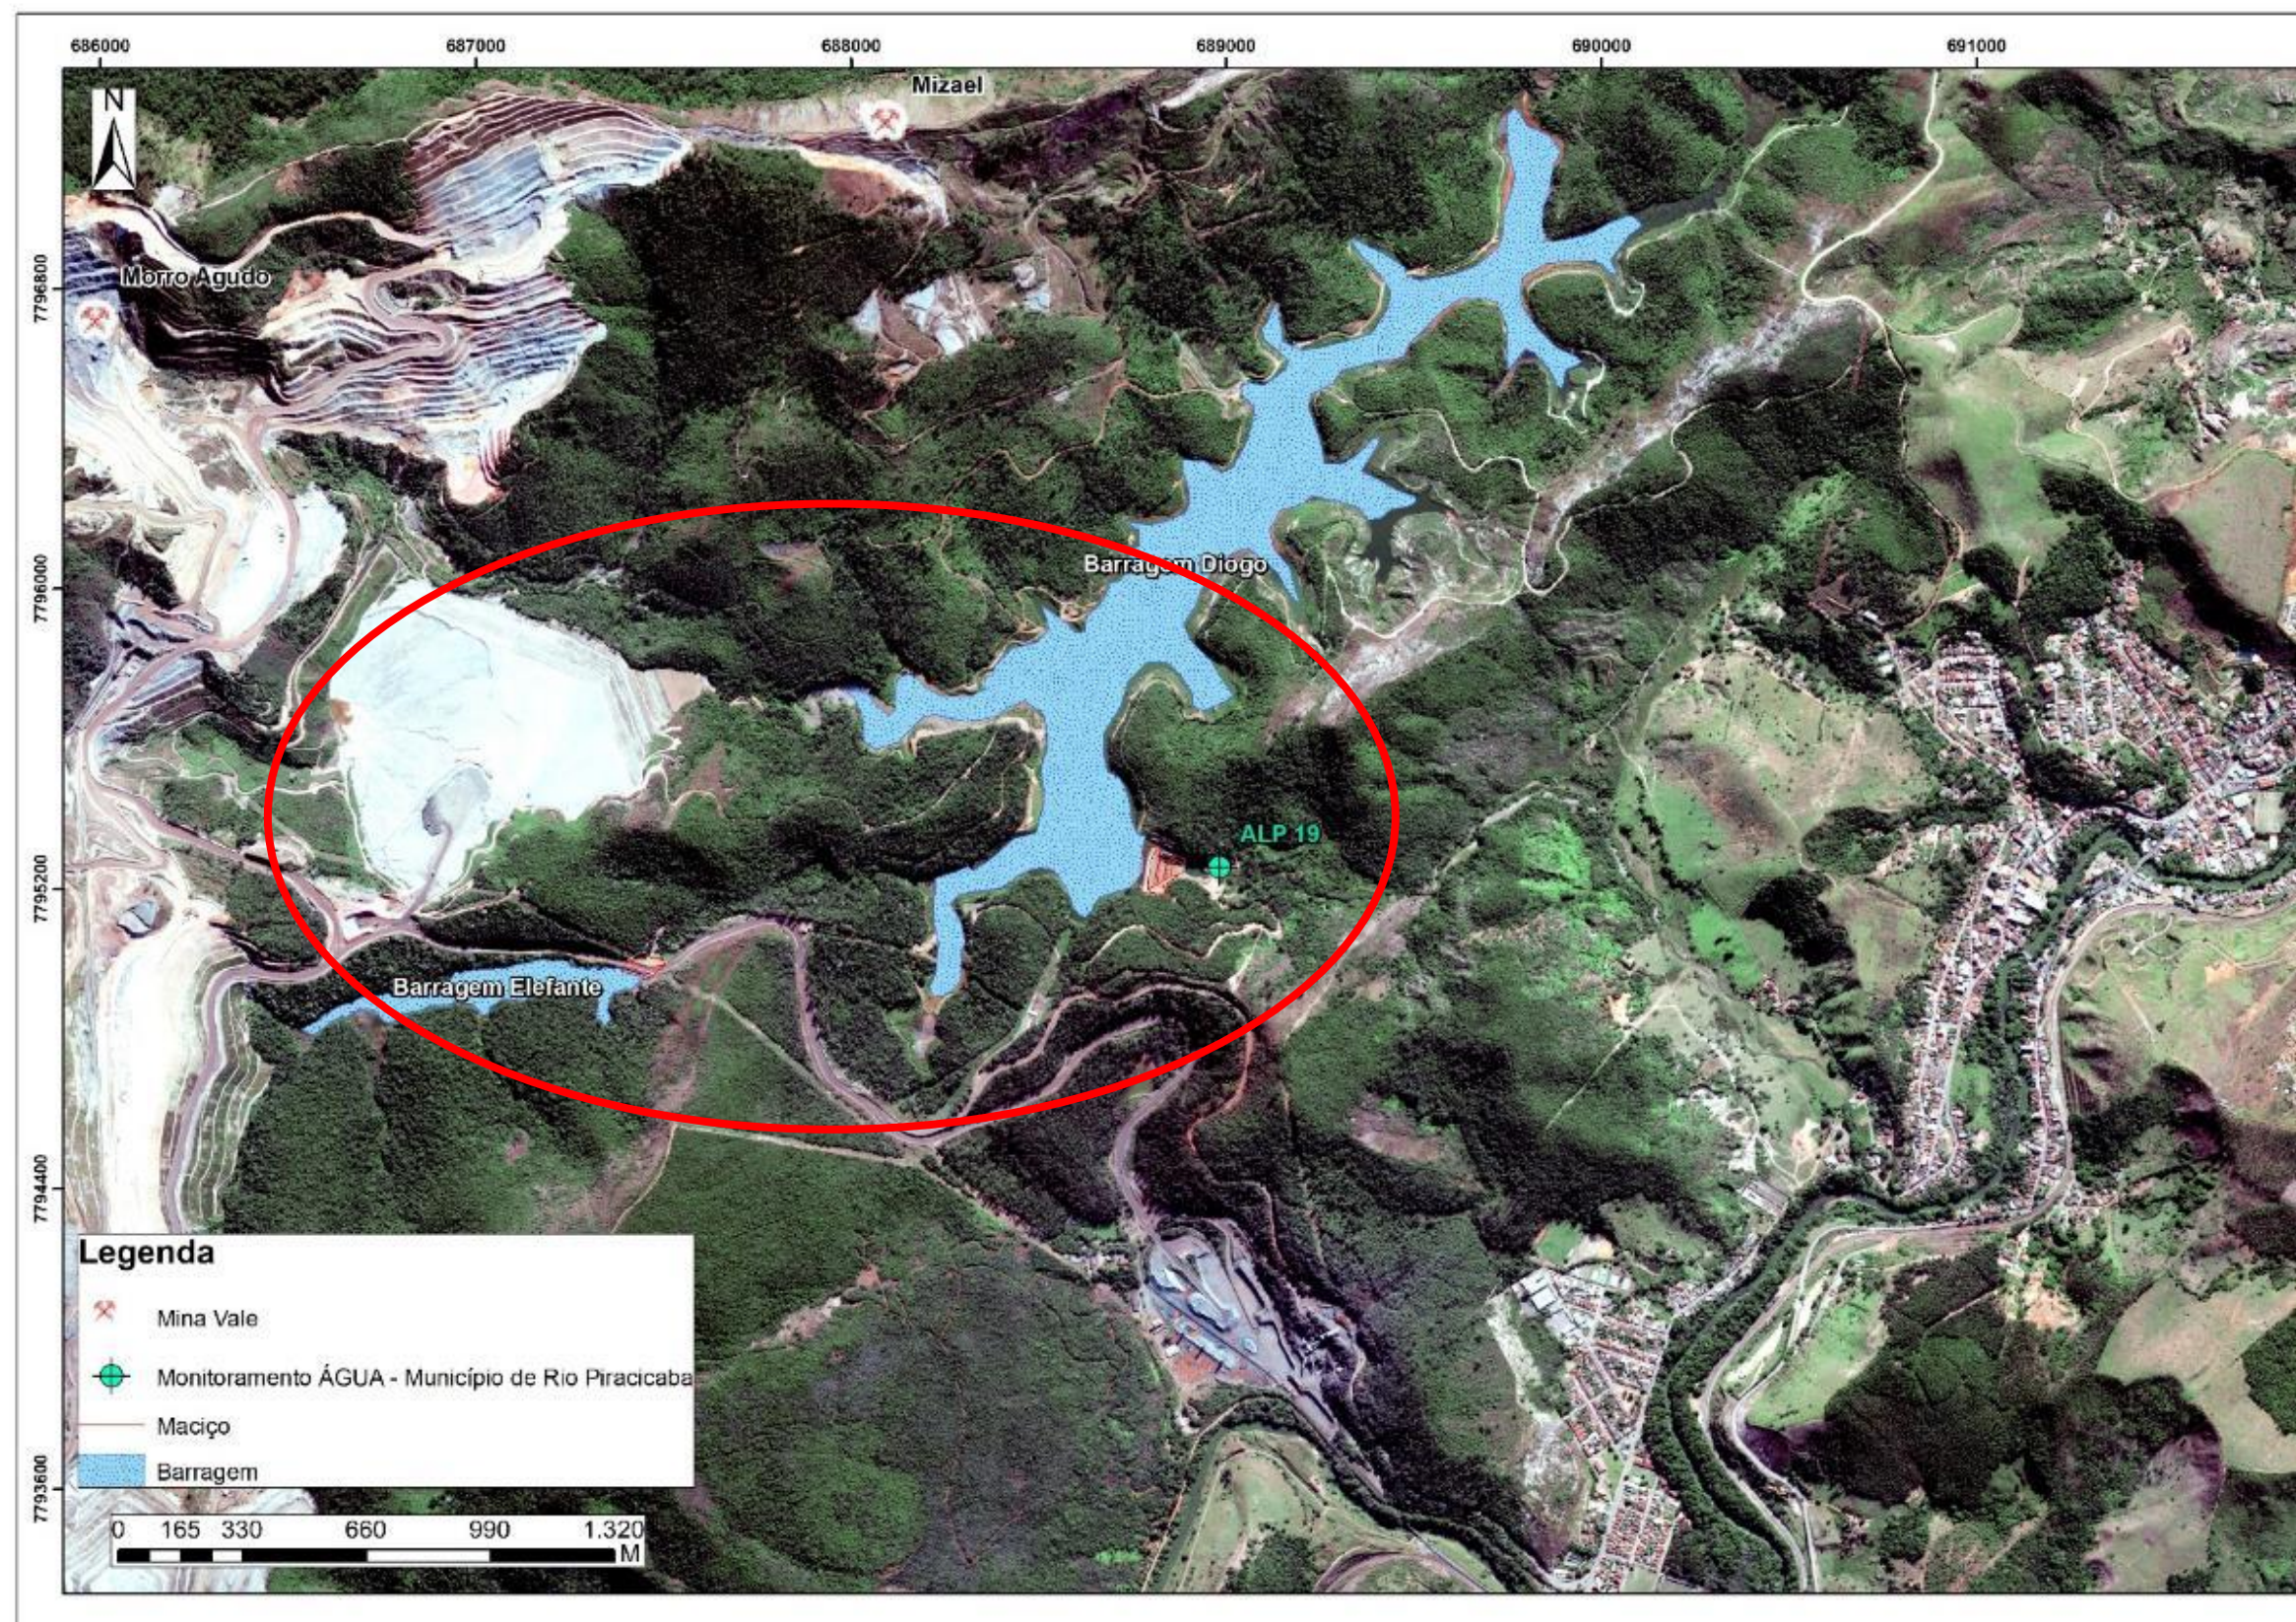
Figura 1 - Mapa hidrográfico e localização do ponto de monitoramento

A tabela abaixo apresenta a identificação do ponto de monitoramento e a figura 1 a sua localização.

<b>Identificação</b>	<b>Tipo</b>	<b>UTM E</b>	<b>UTM N</b>	<b>Corpo Hídrico / Referência</b>
ALP-BAR-19	Efluente (Barragem de Rejeitos)	688.982	7.795.259	Córrego do Diogo
