RELATÓRIO TRIMESTRAL

OBRAS DE DESCARACTERIZAÇÃO DE BARRAGENS ALTEADAS PELO MÉTODO DE MONTANTE

BARRAGEM DOUTOR

COMPLEXO MARIANA – OURO PRETO – MG

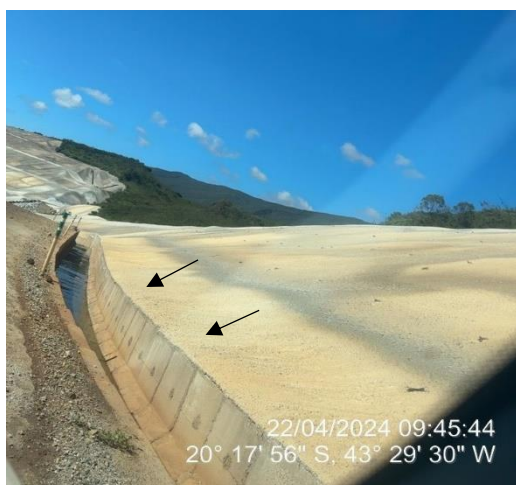
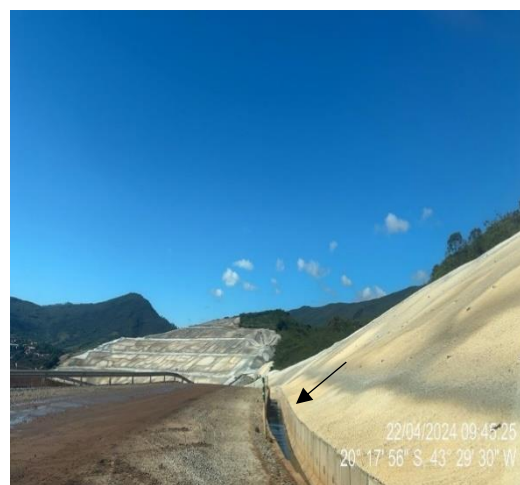
Foto 10 e Foto 11. Canaletas do Talude 4. Nota-se o bom estado de conservação das estruturas de drenagem.

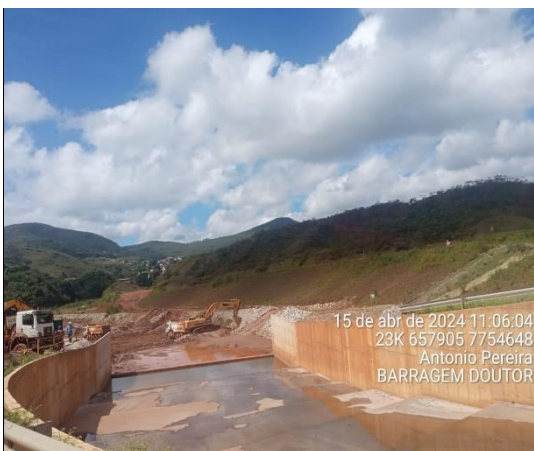
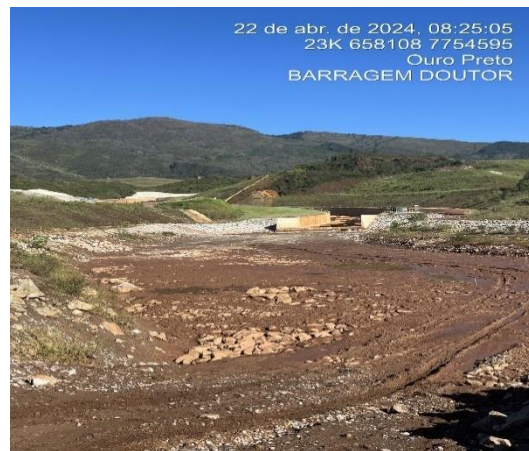
Foto 16 e Foto 17. Limpeza da bacia de dissipação.

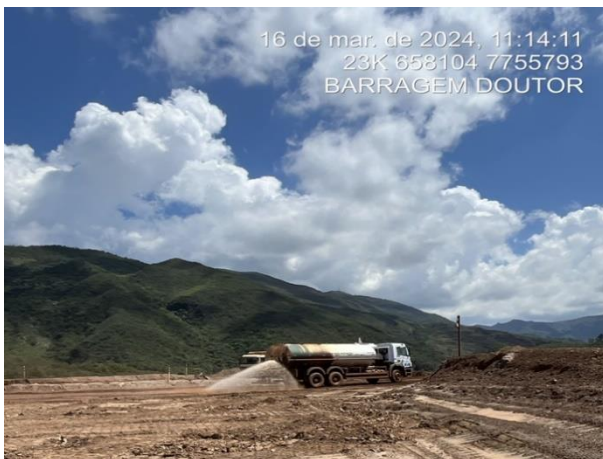
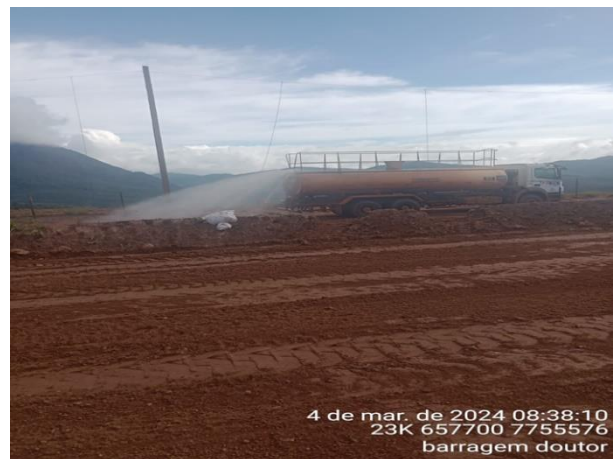
Foto 47 e Foto 48. Umectação das vias de acesso através do caminhão pipa. Fonte: Vale, 2024.

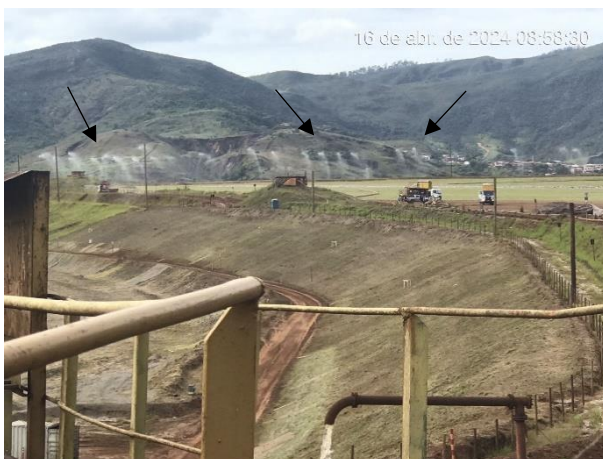
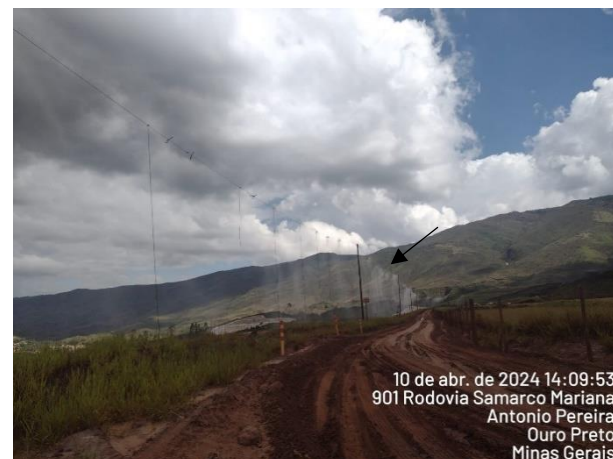
Foto 49 e Foto 50. Cortina de aspersão. Fonte: Vale, 2024.

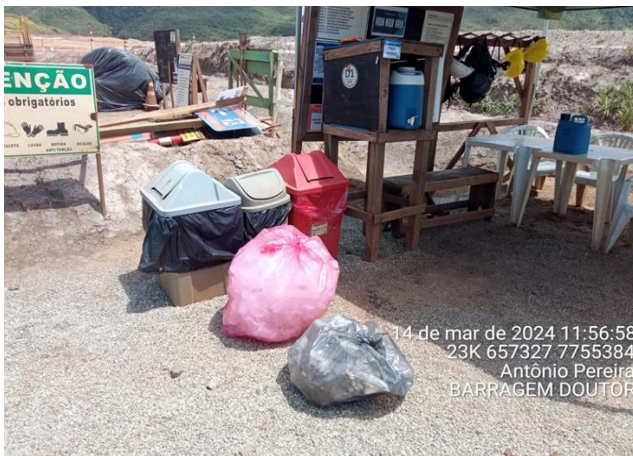
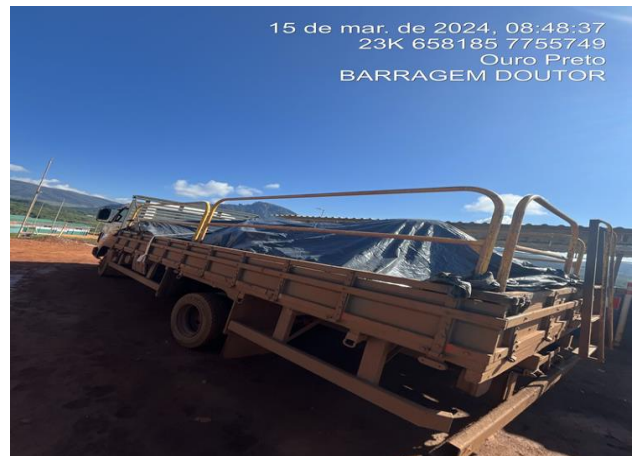
Foto 53 e Foto 54. Segregação e Coleta de resíduos.Fonte: Vale, (03/2024).
