RELATÓRIO TRIMESTRAL

OBRAS DE DESCARACTERIZAÇÃO DE BARRAGENS ALTEADAS PELO MÉTODO DE MONTANTE

BARRAGEM GRUPO

COMPLEXO PARAPEBA, OURO PRETO – MG

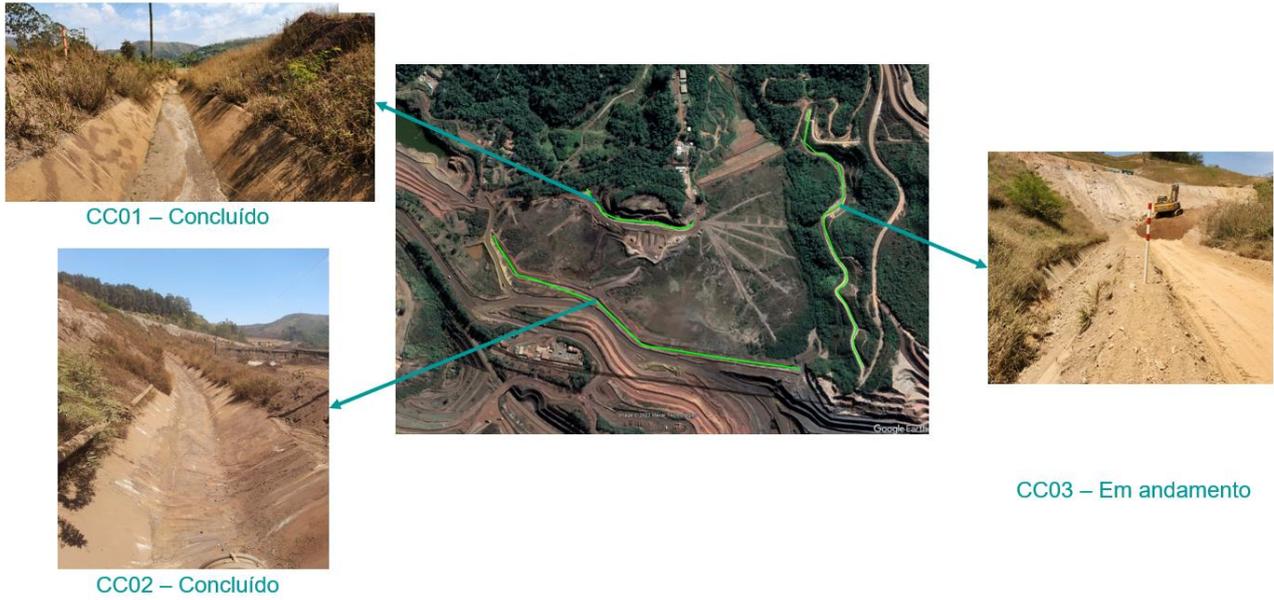
Figura 6. Manutenção dos canais de cintura.

As manutenções dos canais de cintura vêm sendo executadas em conjunto com as equipes operacionais, sendo que limpezas manuais são executadas pela equipe de operação e as manutenções com equipamentos pesados vem sendo feitos pela equipe de Descaracterização. Na imagem abaixo é mostrada a rotina de manutenção dos canais. O acompanhamento das anomalias referentes aos canais de cintura é gerenciado pela equipe de geotecnia operacional através do sistema GEOTEC. Os canais de cintura da Barragem de Grupo são divididos em três trechos conforme **Figura 6**. Atualmente os canais CC01 e CC02 estão com as manutenções concluídas e o canal CC03 está em andamento.

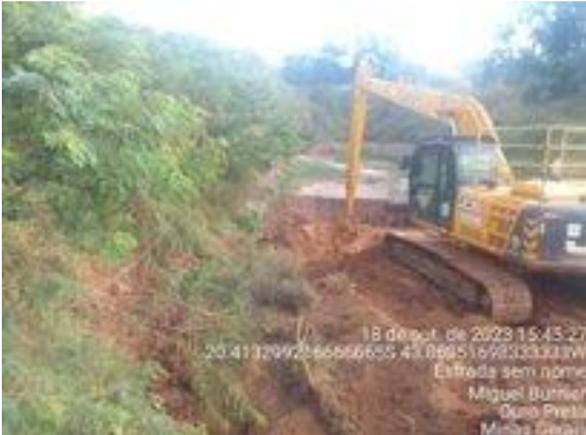
Foto 18. Canal de Cintura CC03 – Em andamento Grupo.

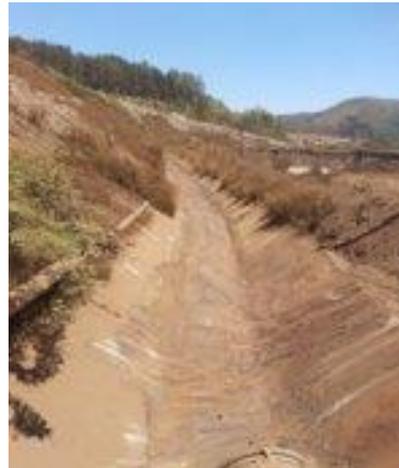
Foto 19. CC01 Concluído.

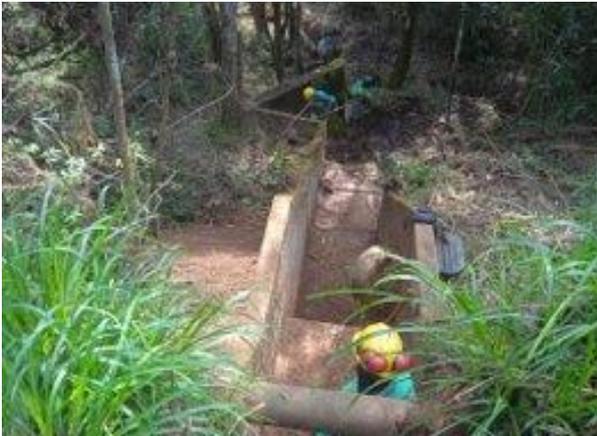
Foto 20. Manutenções no extravasor de Grupo – Ombreira Direita

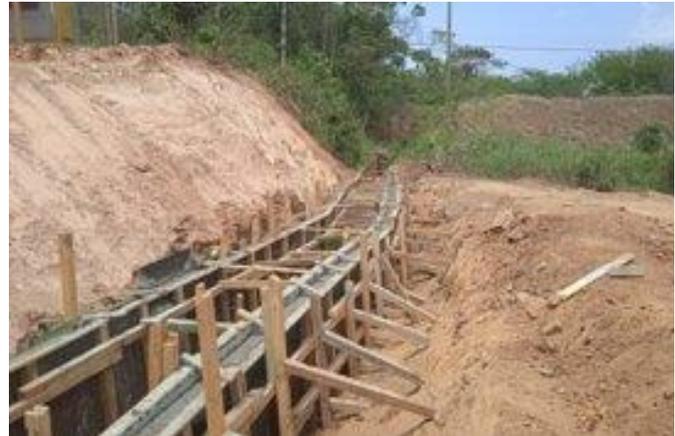
Foto 21. Manutenções no extravasor de Grupo – Ombreira Direita

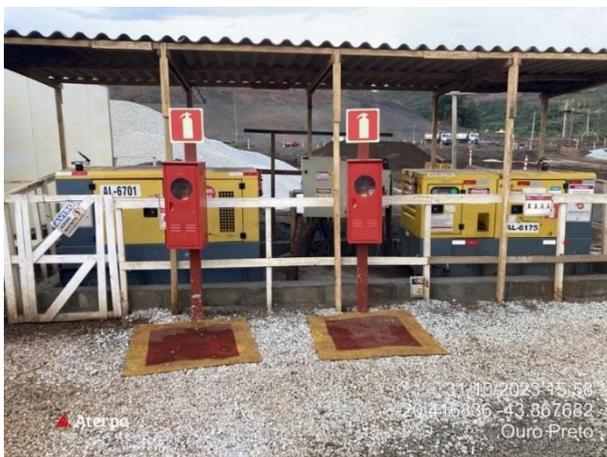
A seguir fotos do Kit de Emergências disponíveis no canteiro central e avançado de Grupo, e a melhoria de instalação da bacia de contenção no gerador instalado no canteiro avançado de Grupo, conforme recomendação identificada em vistoria realizada em outubro de 2023.

Foto 55. Conjunto gerador com bacia de contenção

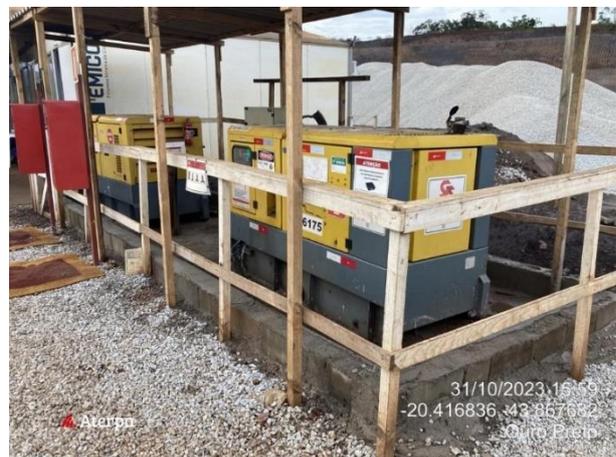
Foto 56. Vista da contenção externa implantada na área do canteiro avançado de Grupo.

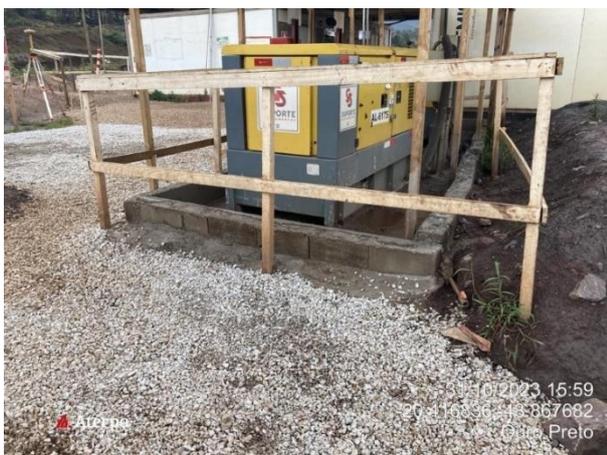
Foto 57. Contenção em alvenaria construída em outubro de 2023.

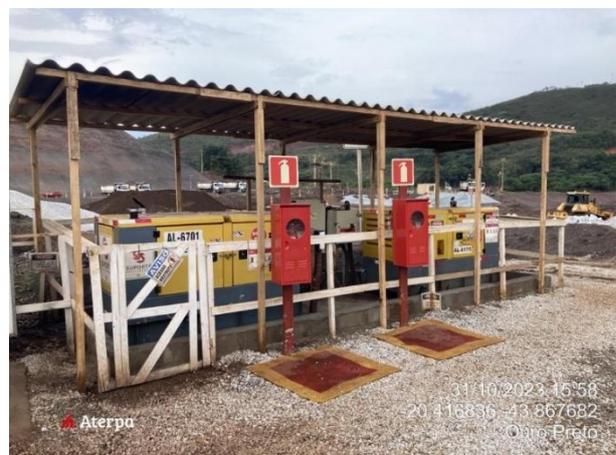
Foto 58. Gerador com contenção interna e externa e áreas de cobertura.

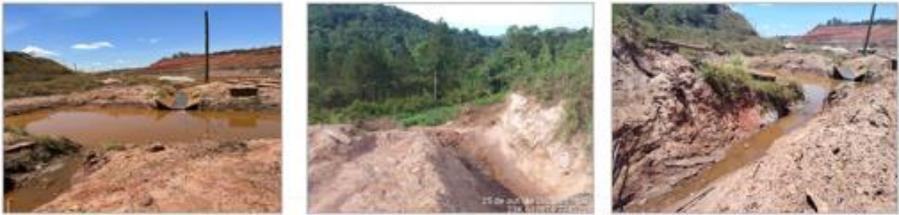
Figura 30. Análise de Causa Raiz do Evento de carreamento de Finos oriundos do bombeamento da barragem de Grupo

Cabe, também, reportar que na inspeção de campo realizada em conjunto com a equipe técnica especializada, constatou-se o transporte de finos resultantes do bombeamento da barragem do Grupo, bem como a ausência de sistemas de contenção ambiental para mitigar os possíveis impactos a jusante. Como resposta imediata ao evento, procedeu-se à interrupção do bombeamento. Adicionalmente, e com o intuito de prevenir recorrências, foi conduzido pelos times de meio ambiente, implantação e engenharia um estudo de causa raiz. A análise, juntamente com o plano de ação, é detalhada a seguir.

DESCRIÇÃO DO PROBLEMA	FOTOS			
<p>Verificado carreamento de finos, proveniente da execução de bombeamento, sem a instalação dos controle ambientais.</p>

CAUSA RAIZ				
<p>Ausência de instalação dos controle ambientais.</p>				
OBSERVAÇÃO				
<p>O bombeamento será interrompido até a conclusão das tratativas.</p>				
AÇÃO		QUEM	QUANDO	STATUS
Paralisar das atividades		Vale	26/10	Concluído
Definir ações corretivas		Vale/Aterpa	25 e 26/10	Concluído
Instalar os controles ambientais definidos		Aterpa	24/11	Em andamento
