RELATÓRIO TRIMESTRAL

OBRAS DE DESCARACTERIZAÇÃO DE BARRAGENS ALTEADAS PELO MÉTODO DE MONTANTE

BARRAGEM GRUPO

COMPLEXO PARAPEBA, OURO PRETO – MG

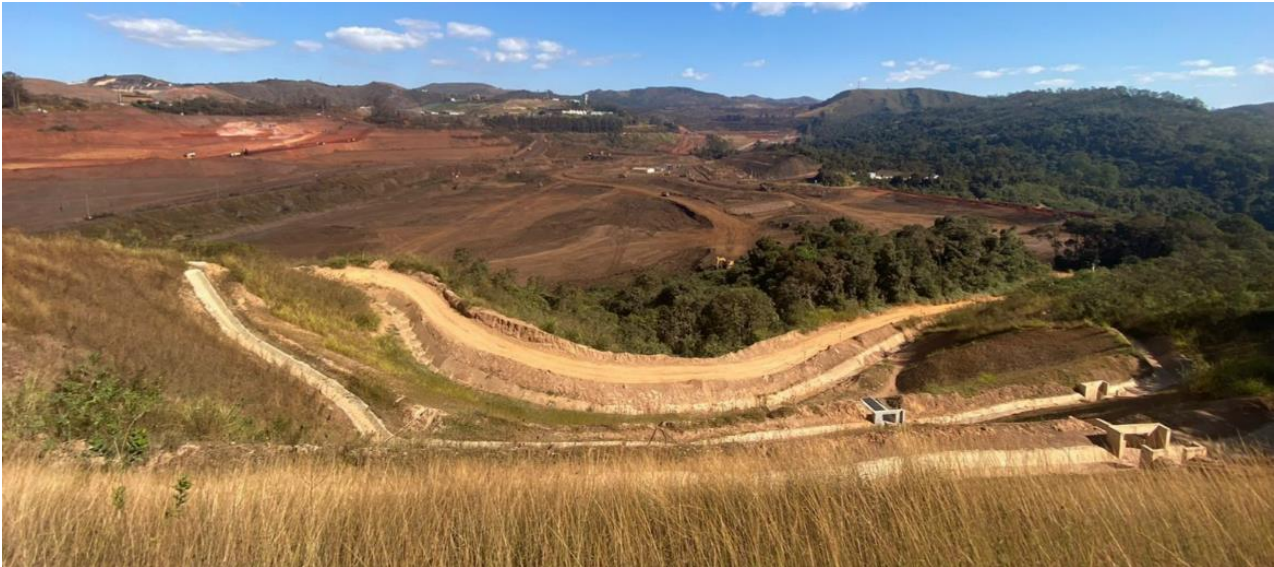
Foto 15. Status de limpeza dos canais de cintura (Julho/24).

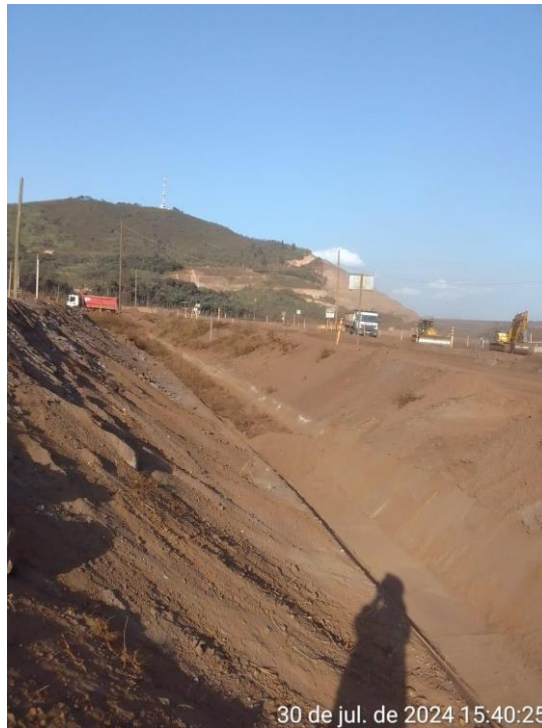
Foto 27. Status de limpeza dos canais de cintura (Julho/24).

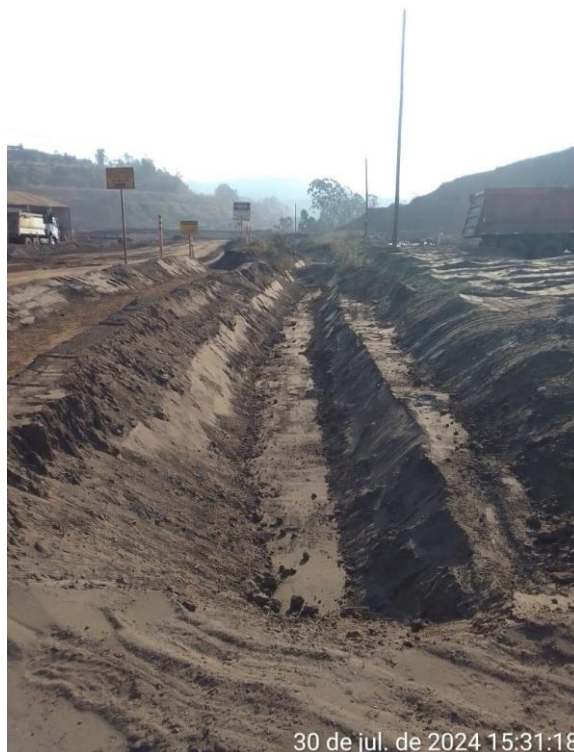
Foto 28. Status de limpeza dos canais de cintura (Julho/24).

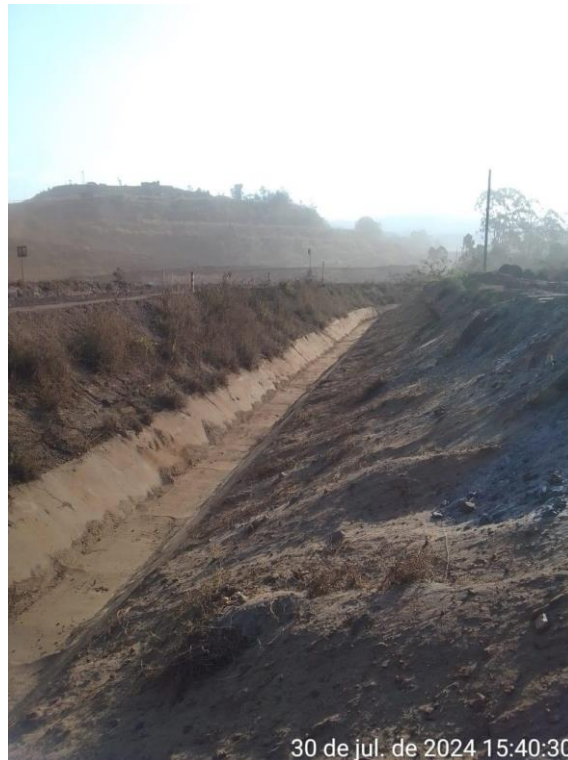
Foto 29. Status de limpeza dos canais de cintura (Julho/24).

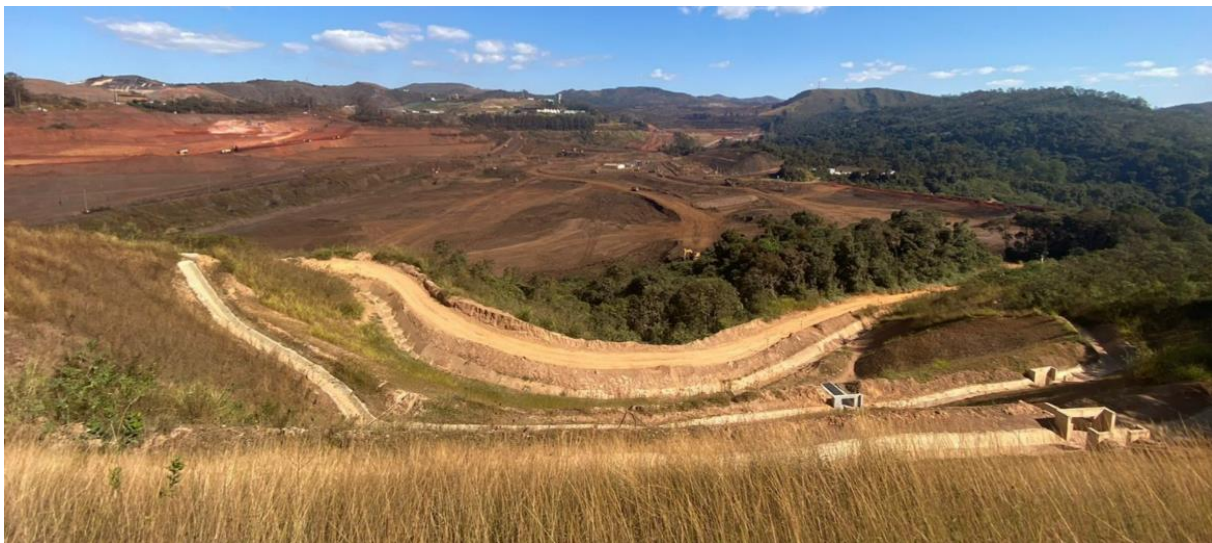
Foto 30. Status de limpeza dos canais de cintura (Julho/24).

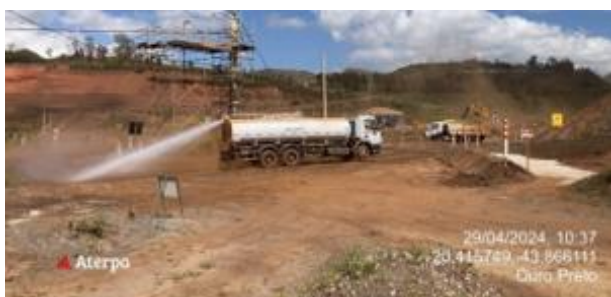
Foto 35. Uso de caminhão pipa para umectação das vias (Fonte: Vale, abril, 2024).

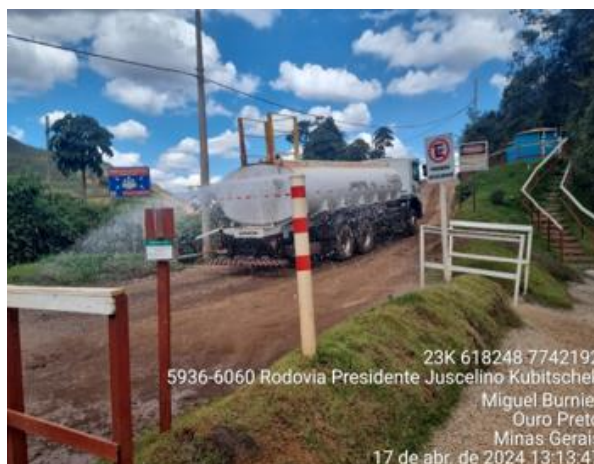
Foto 36. Atividade de Aspersão Canteiro Central (Fonte: Vale, abril, 2024).

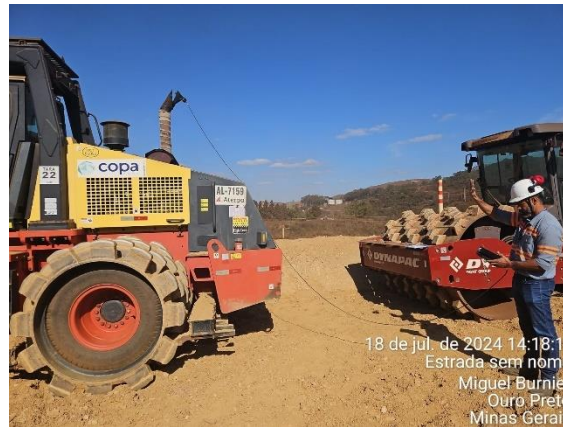
A Vale informa que no mês de julho de 2024, a construtora Aterpa finalizou o processo de aquisição e calibração do equipamento e iniciou os monitoramentos de fumaça preta por opacímetros (**Foto 39**), conforme mobilização de novos equipamentos e na data de vencimento dos monitoramentos já realizados, de acordo com a programação da empresa. O certificado de calibração do opacímetro (Smoke check 2000) está disponível no **Anexo 1.4.8** deste documento.

Foto 39. Monitoramento de fumaça preta por opacímetro. Vale, julho de 2024.
