RELATÓRIO TRIMESTRAL

PERÍODO: NOVEMBRO DE 2023 A JANEIRO DE 2024

OBRAS DE DESCARACTERIZAÇÃO DE BARRAGENS ALTEADAS PELO MÉTODO DE MONTANTE

BARRAGEM SUL SUPERIOR

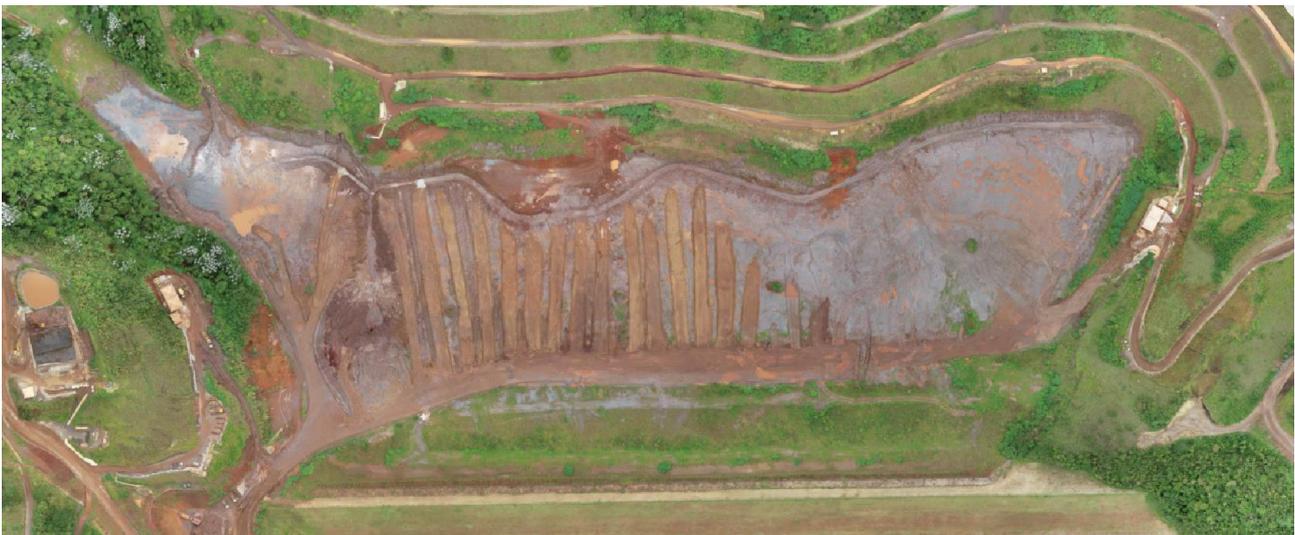
Figura 9: Visão geral – canal no reservatório de drenagens – sump – desvio e disciplina de águas – jan/2024.

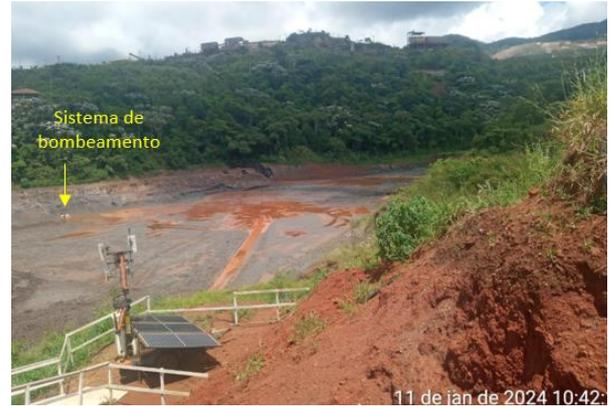
Foto 9: Aspecto do sump da Ombreira Direita da BSS: bomba e tubulações no local. Fonte: Vale, 2024.

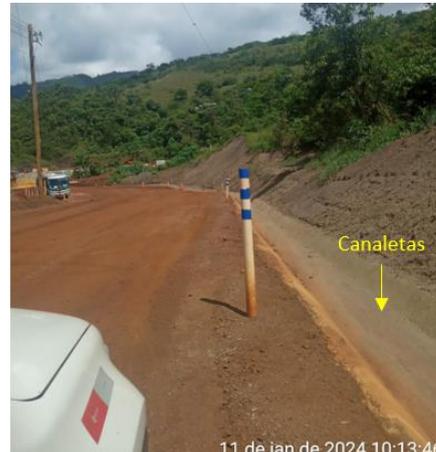
Foto 16: Aspecto das canaletas limpas do acesso operacional em direção ao sump 1 da Torre 1. Manutenção ativa na retenção de sedimentos. Fonte: Vale, 2024.

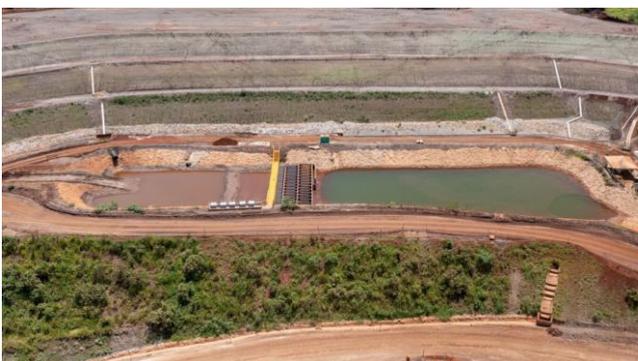
Foto 17: Aspecto geral da drenagem instalada na PDR e sump (dez/23). Fonte: Vale, 2024.

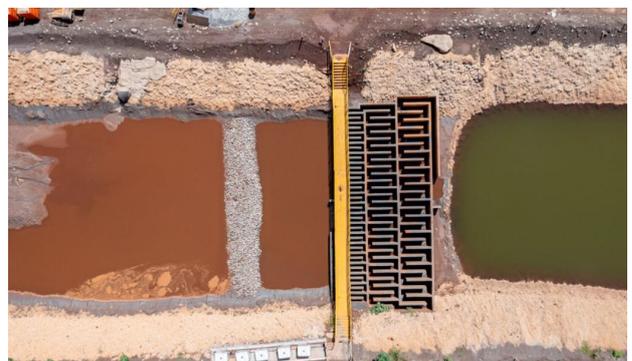
Foto 18: Destaque para as chincanas instaladas no sump da PDR. Fonte: Vale, 2024

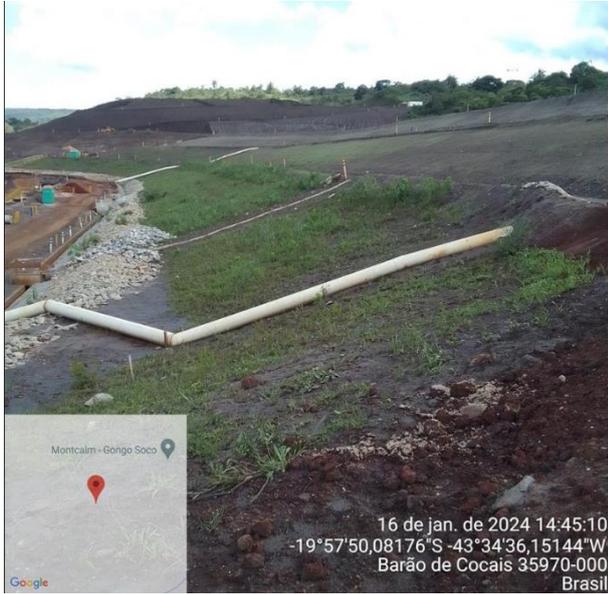
Foto 24: Revegetação da PDR Sump. Fonte: Vale, 2024

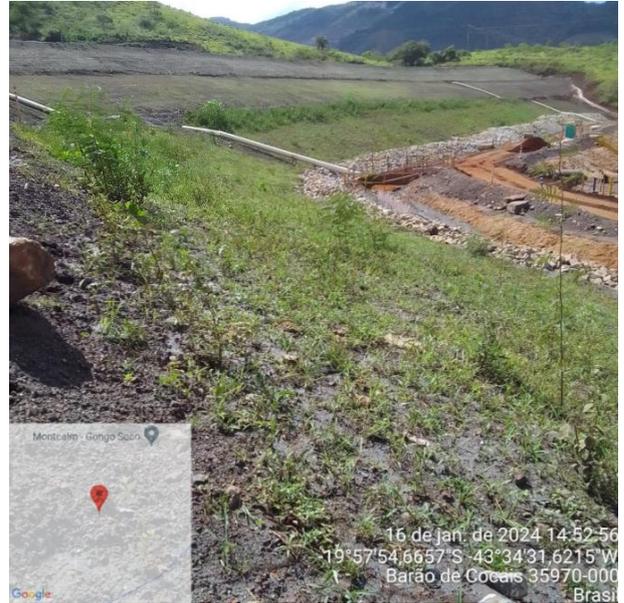
Foto 25: Revegetação da PDR Sump. Fonte: Vale, 2024

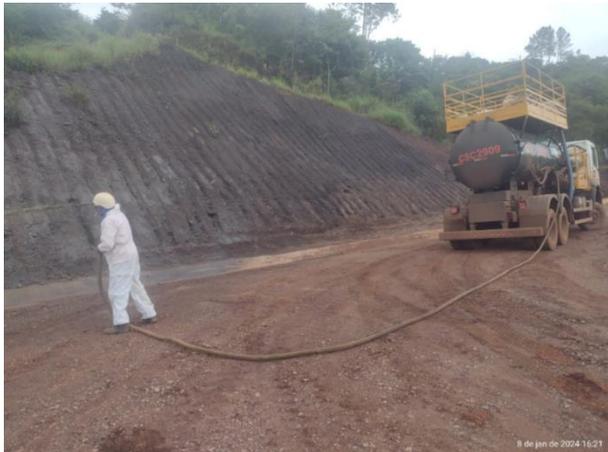
Foto 26: Aplicação de MVP em talude da Torre 1. Fonte: Vale, 2024.

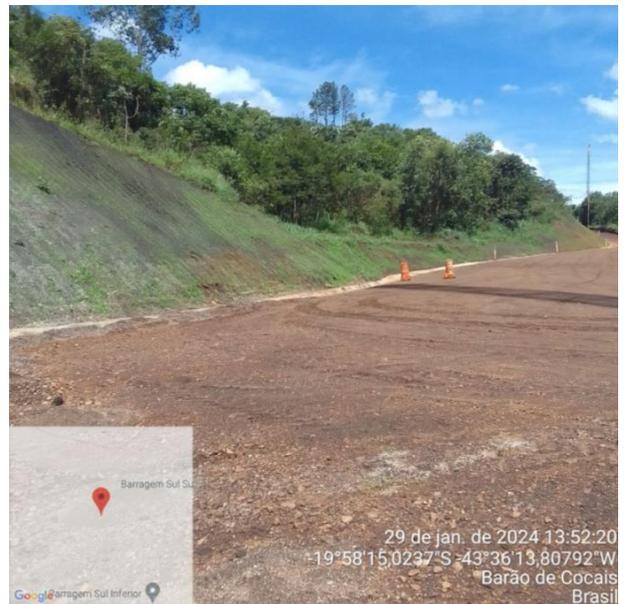
Foto 27: Aspecto da MVP em talude da Torre 1. Fonte: Vale, 2024.

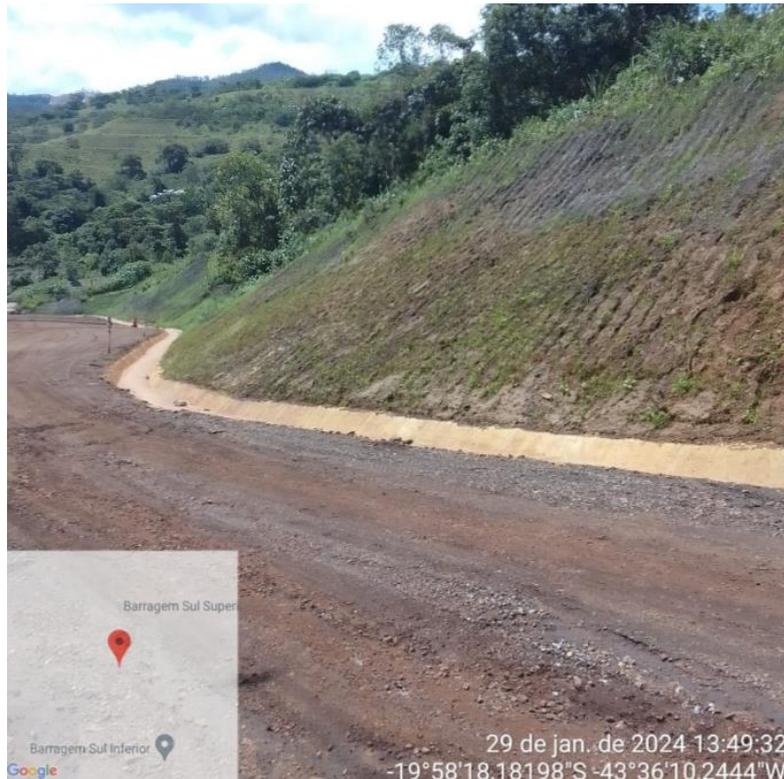
Foto 28: Vista geral da MVP em talude da Torre 1. Fonte: Vale, 2024.

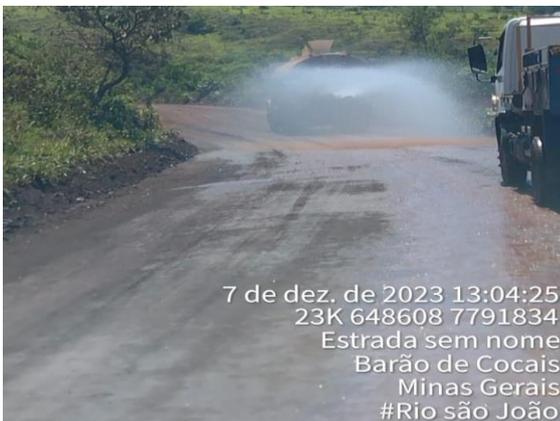
Foto 29: Umectação do acesso à PDR. Fonte: Vale, 2023.

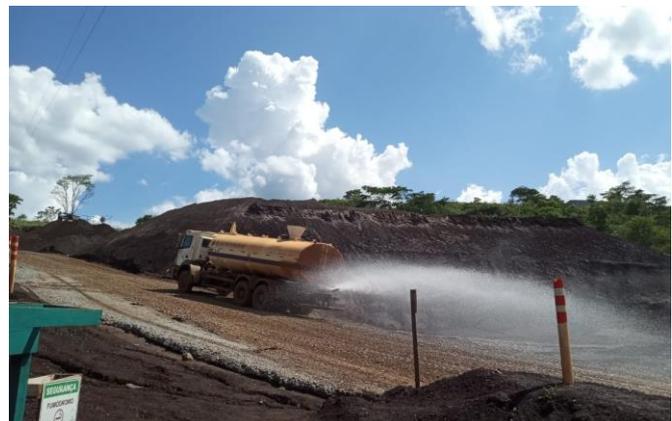
Foto 30: Umectação de acesso operacional que atende a obra de descaracterização. Fonte: Vale, 2024.

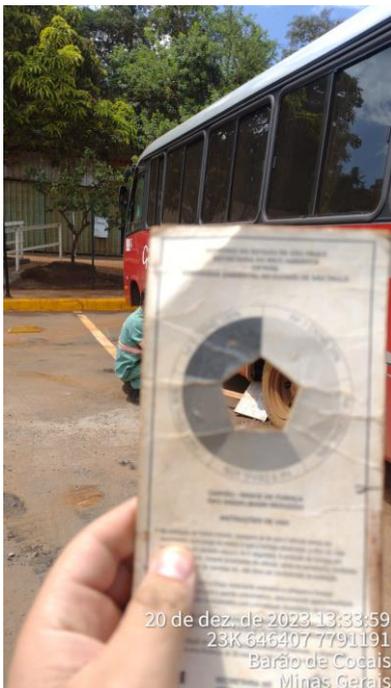
Todos os veículos e equipamentos movidos a diesel são monitorados e não ultrapassam o nível 2 da escala, sendo, desta maneira, considerados aptos a operar nas atividades da obra.

Foto 31: Controle de emissões em ônibus. Fonte: Vale, 2023.

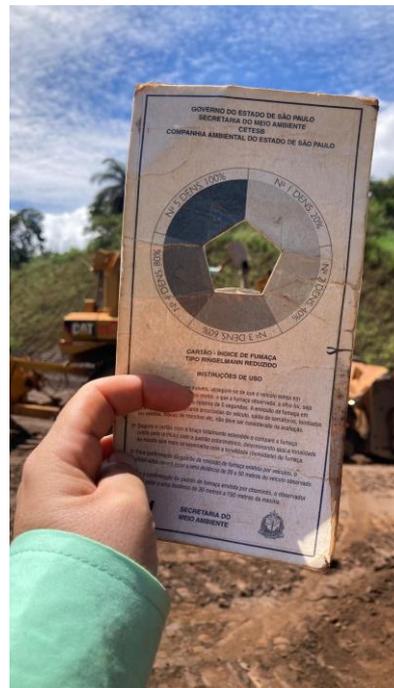
Foto 32: Controle de emissões em trator. Fonte: Vale, 2023.

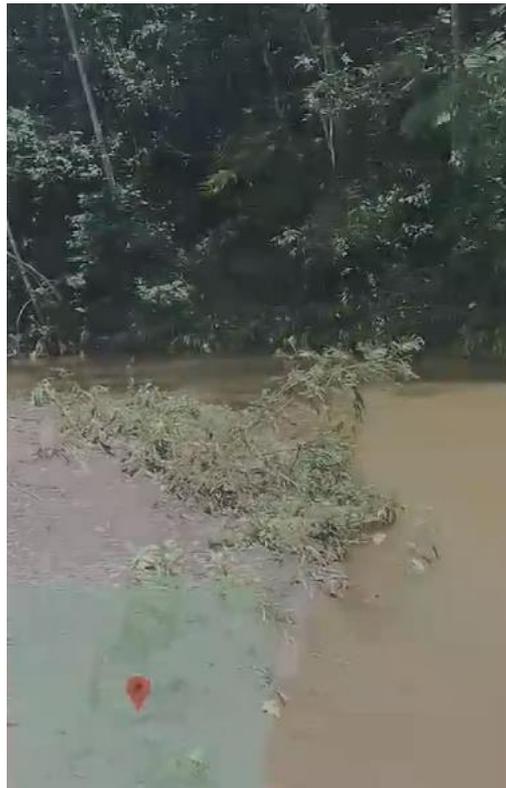
Foto 39: Área do Remanso, ponto de monitoramento de turbidez à montante da contribuição da obra da BSS. Fonte: Vale, 2024.

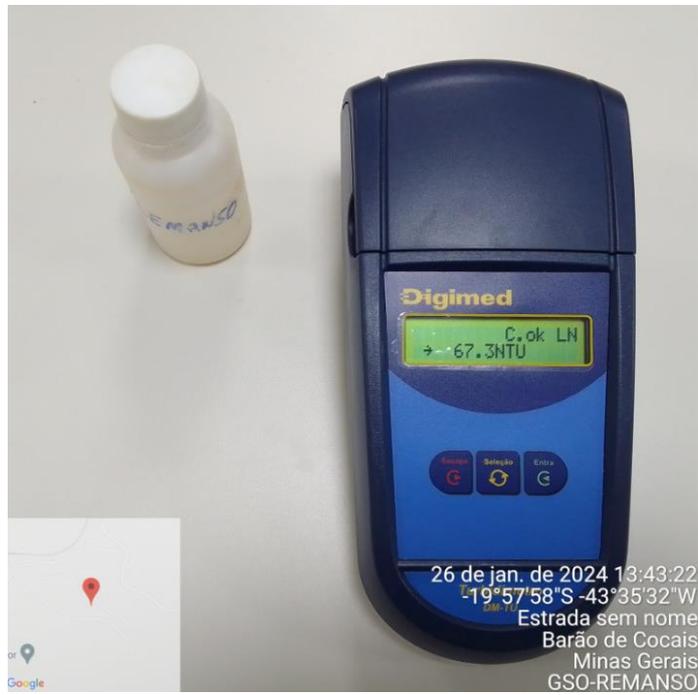
Foto 41: Resultado da amostra do ponto GSO-Remanso. Fonte: Vale, 2024.

A seguir o gráfico contendo o resultado da amostragem. O resultado apresentado no mês de janeiro de 2024, reflexo das contribuições externas e a montante da obra de descaracterização da barragem Sul Superior, está em conformidade com os parâmetros estabelecidos nas normas reguladoras.

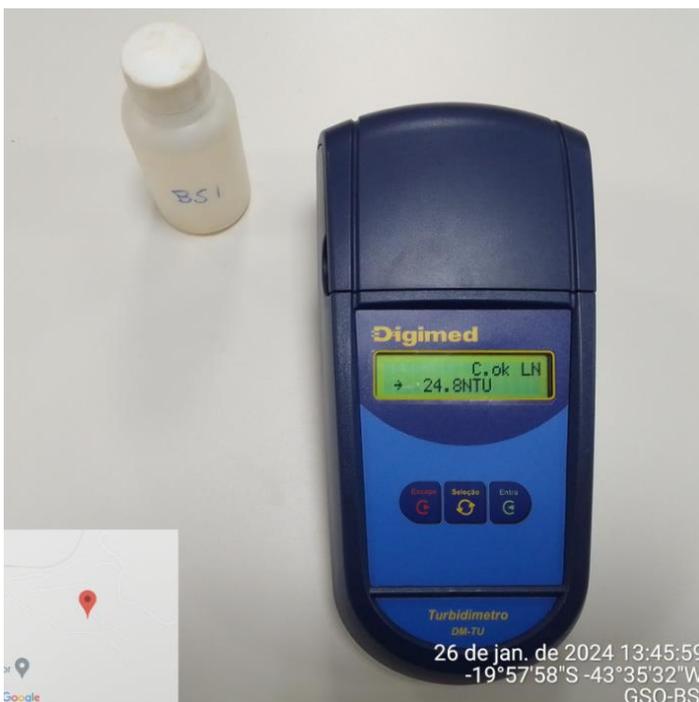
Foto 43: Resultado do monitoramento de turbidez no ponto GSO-BSI. Fonte: Vale, 2024.

Os resultados deste ponto apresentam conformidade nas 4 medições do parâmetro turbidez realizadas ao longo do período de outubro de 2023 a janeiro de 2024. O local monitorado localiza-se em um afluente do rio São João, a jusante das atividades de escavação e remoção do rejeito na barragem em descaracterização e onde várias medidas de controle de sedimentos foram implantadas e aperfeiçoadas ao longo do período em questão. Resultado positivo que reflete, portanto, a eficiência de tais medidas conforme já relatado neste documento.

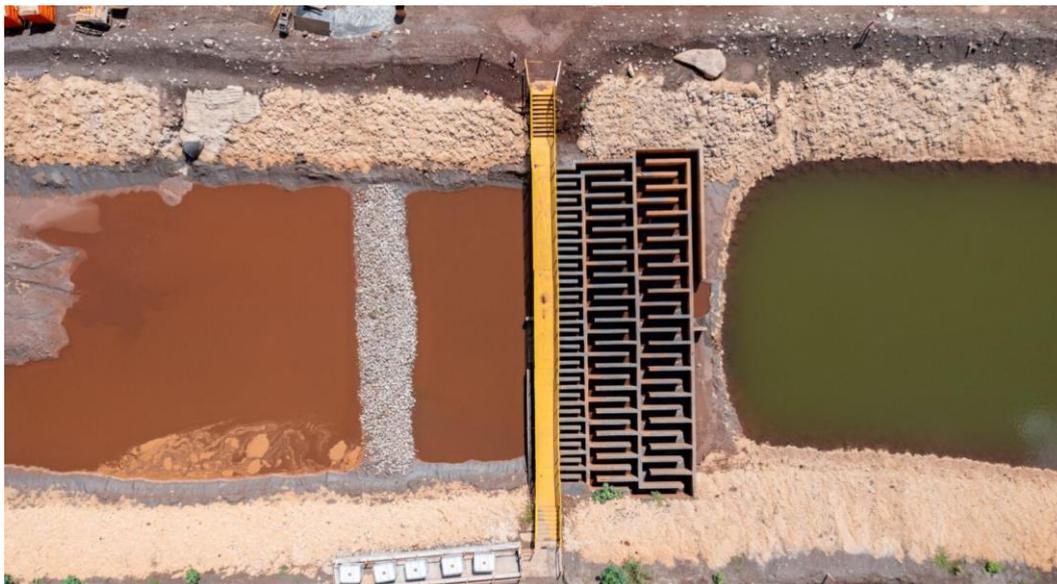
Já para o ponto GSO-SUMP2, o que se nota é uma aderência em 100% ao longo de todo o ciclo para os resultados das 62 medições realizadas para o monitoramento do parâmetro turbidez, o que reforça a eficiência na retenção do sedimento e no tratamento do efluente (oriundo da PDR) ali implantado.

Foto 44: Aspecto do sump a jusante da PDR cujo ponto de monitoramento é o GSO-SUMP2. Detalhe para o controle ambiental (chincanas) instaladas. Fonte: Vale, 2024

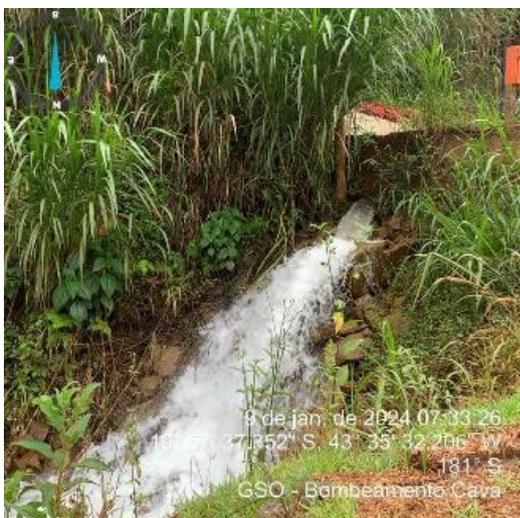
Da mesma forma que o observado para o ponto de monitoramento GSO-SUMP 2, o ponto GSO-070 (ponto de monitoramento da turbidez no bombeamento da cava) também apresentou conformidade nas 80 medições realizadas período deste ciclo para o parâmetro turbidez, o que demonstra que há eficiência nas medidas adotadas para a retenção de sedimentos como a instalação do sump, a implantação do sistema automatizado de adição de floculantes e a instalação de cortinas e pastilhas para controle de turbidez no entorno do sistema de bombeamento. Vale destacar que a atividade de bombeamento na Mina de Gongo Soco é abarcada pela Outorga de rebaixamento do nível de água, Portaria IGAM n. 1500891/2018, cujo processo de renovação Nº 59979/2023 está em análise pelo órgão competente.

Foto 45: Aspecto visual das águas cuja turbidez é monitorada pelo ponto GSO-070. Fonte: Vale, 2024.

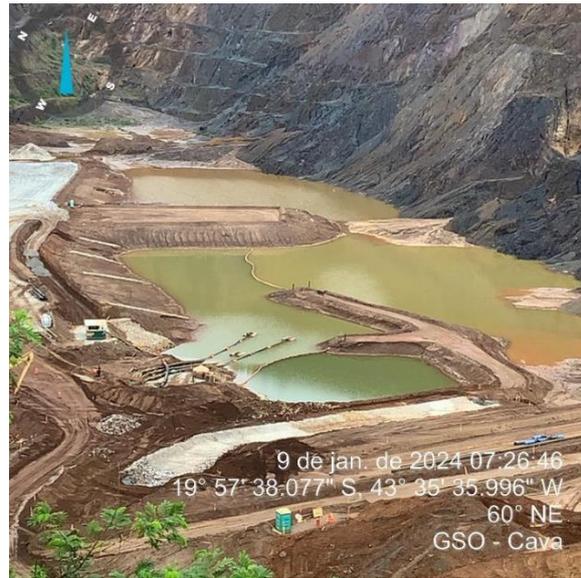
Foto 48: Cortinas para o controle de turbidez. Fonte: Vale, 2024.
